CAPÍTULO 3

3. ANÁLISIS DE RESULTADOS

3.1 Réplicas Metalográficas

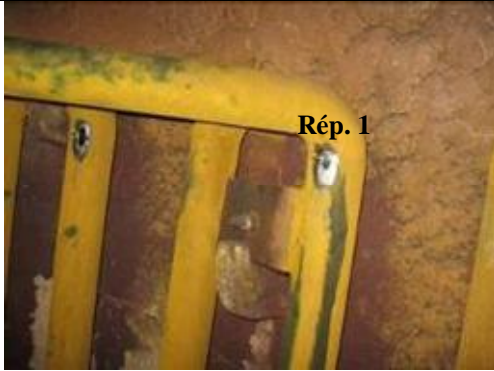
<p>Rép. 1</p>

La micro estructura del cordón de soldadura como la Zona afectada por el Calor (ZAC) no presenta anomalías micro estructurales. En cuanto a la Degradación Micro estructural del material base del Tubo 2 no se observa precipitación de Carburos en los límites de grano, encontrándose operativo.

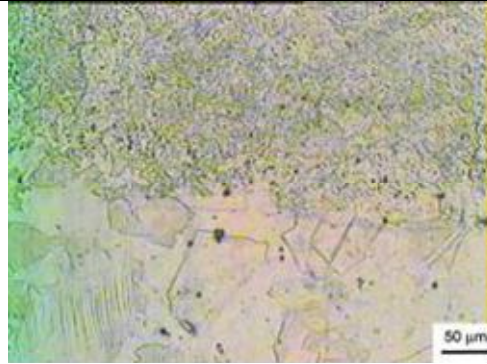
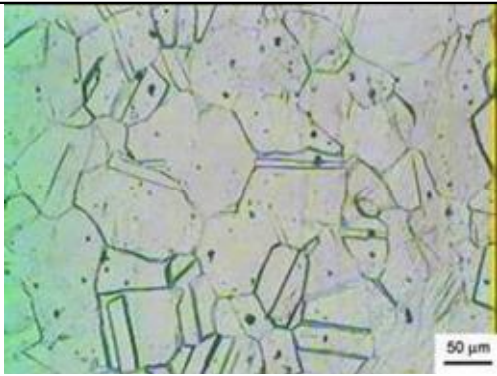
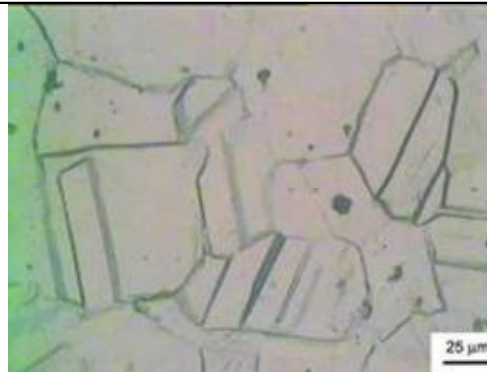
Figura 3.1 ANÁLISIS PUNTO 1 POR MEDIO DE RÉPLICAS

<p>50 µm</p>
<p>Fig.5 Ubicación en zona convectiva-Techo.</p>	<p>Fig. 6 Zona afectada por el calor.</p>

<p>25 µm</p>
<p>Fig. 7 No presenta Precipitación de Carburos en los límites de granos.</p>	<p>Fig. 8 Matriz Austenítica libre de precipitación .</p>

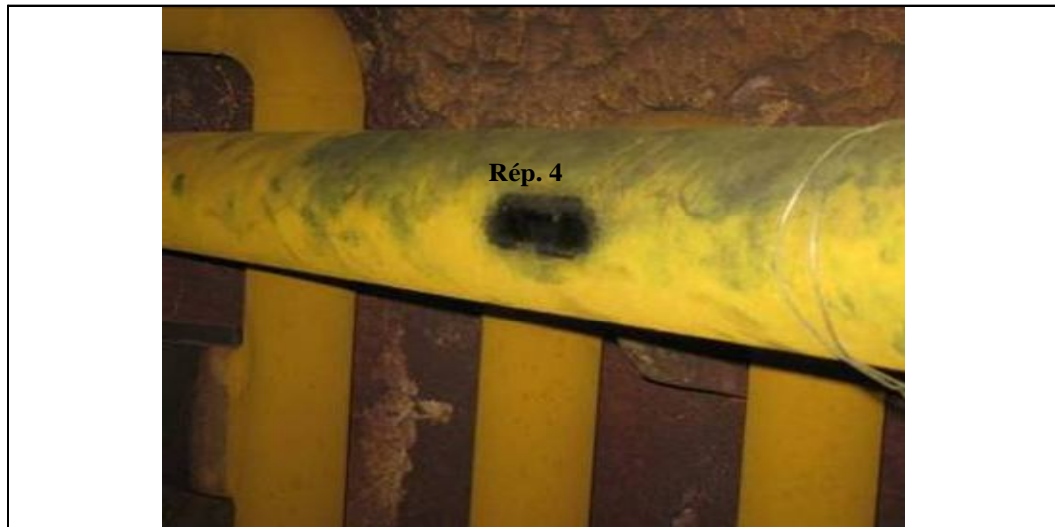
Fig. 17 Ubicación en zona convectiva-Techo. Tubo de Unión Paso 1 y 2.

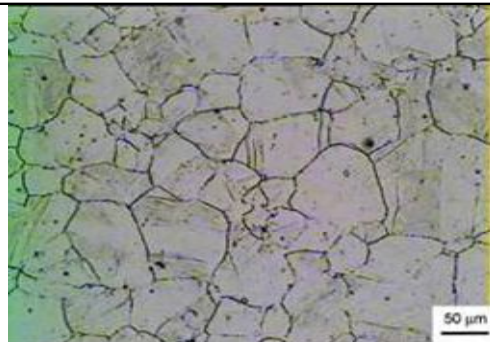
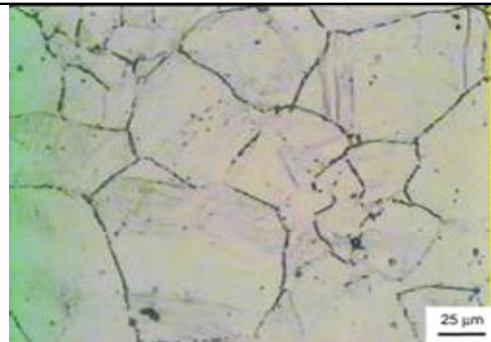
Figura 3.2 ANÁLISIS PUNTO 4 POR MEDIO DE REPLICAS

Réplica 4 - Tubo de unión Paso 1 y 2-Cota 6 mts: La Degradación Micro estructural del Tubo de unión se encuentra en sus Estado medio donde se observa precipitación de Carburos en los límites de grano, encontrándose aún operativo, recomendándose su cambio en la próxima parada general.

Fig. 18 Presenta Precipitación de Carburos en los límites de granos.

Fig. 19 Matriz Austenítica con precipitación.

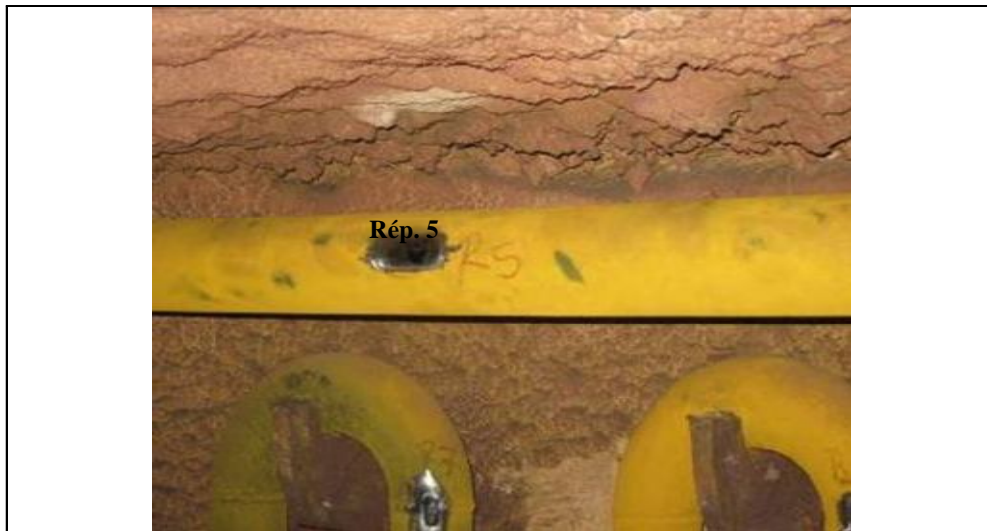
Fig. 20 Ubicación en zona convectiva-Techo. Tubo de Unión Paso 2 y 3.

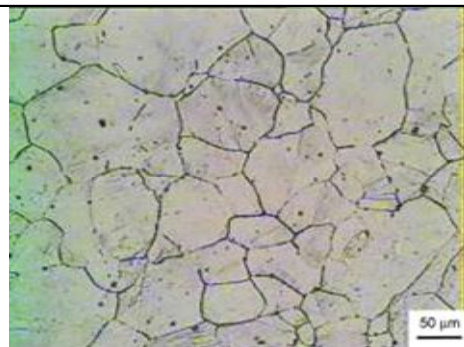
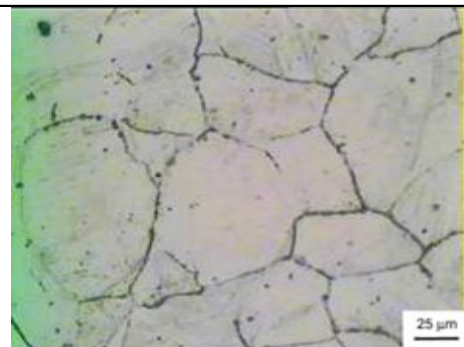
Figura 3.3 ANÁLISIS PUNTO 5 POR MEDIO DE RÉPLICAS

Réplica 5- Tubo de unión Paso 2 y 3-Cota 6 mts: La Degradación Micro estructural del Tubo de unión se encuentra en sus Estados iniciales donde se observa leve precipitación de Carburos en los límites de grano, encontrándose aún operativo.

Fig. 21 Presenta Precipitación de Carburos en los límites de granos.

Fig. 22 Matriz Austenítica con precipitación .

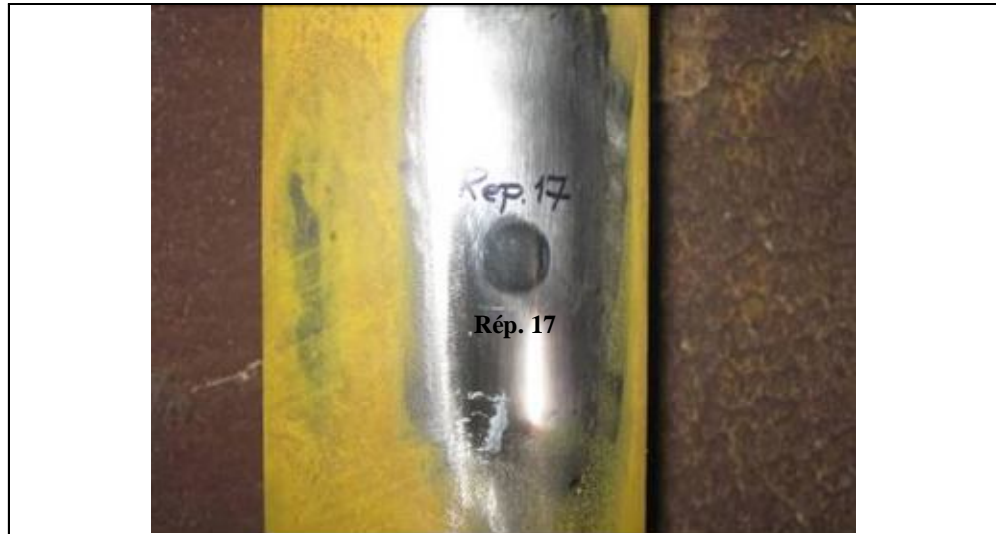
Fig. 62

Ubicación en cota 5 mts. Tubo 3 Paso 1.

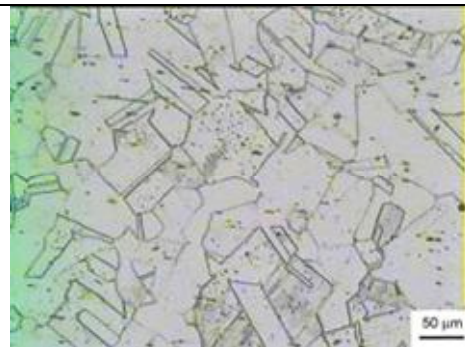
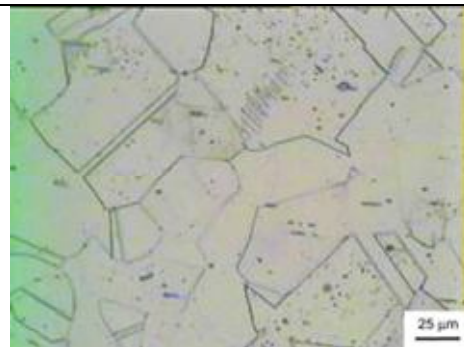
Figura 3.4 ANÁLISIS PUNTO 17 POR MEDIO DE RÉPLICAS

Réplica 17- Tubo 3- Paso 1 Entrada 1 Este-Cota 5 mts: La Degradación Micro estructural del Tubo de unión se encuentra en sus Estados iniciales donde no se observa precipitación de Carburos en los límites de grano, encontrándose aún operativo.

Fig. 63 No presenta Precipitación de Carburos en los límites de granos.

Fig. 64 Matriz Austenítica sin precipitación.

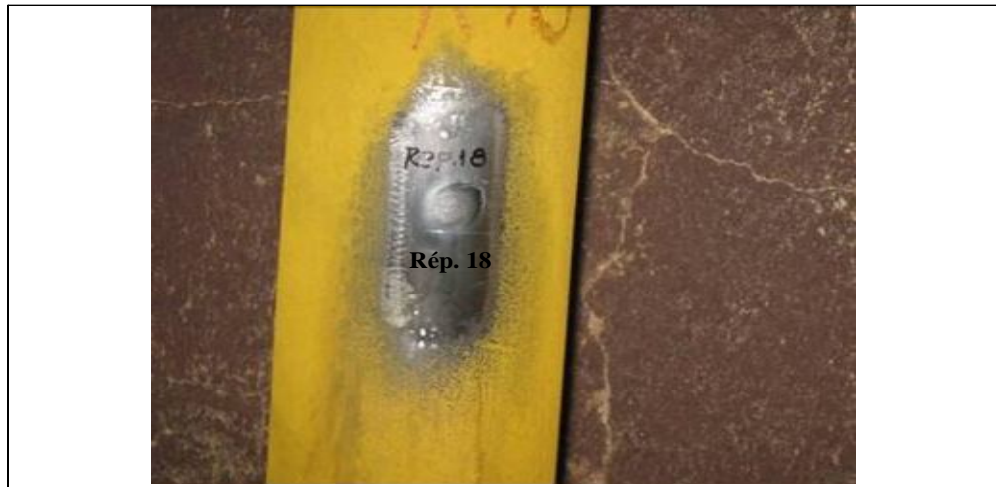
Fig. 65

Ubicación en cota 5 mts. Tubo 9 Paso 2.

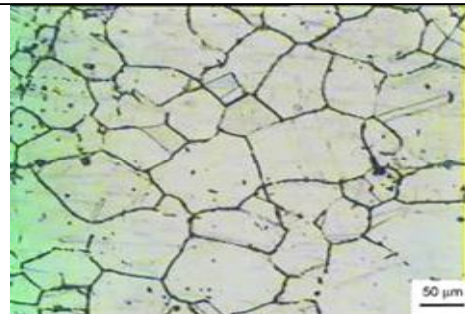
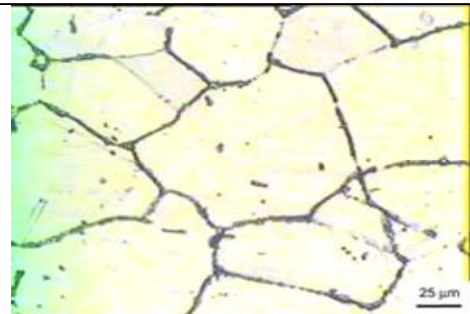
Figura 3.5 ANÁLISIS PUNTO 18 POR MEDIO DE RÉPLICAS

Réplica 18- Tubo 9- Paso 2 -Cota 5 mts: La Degradación Microestructural del Tubo de unión se encuentra en un Estado medio donde se observa precipitación de Carburos en los límites de grano, encontrándose aún operativo, pero se recomienda su cambio en la próxima parada general.

Fig. 66 Presenta Precipitación de Carburos en los límites de granos.

Fig. 67 Matriz Austenítica con precipitación continua en límite de grano.

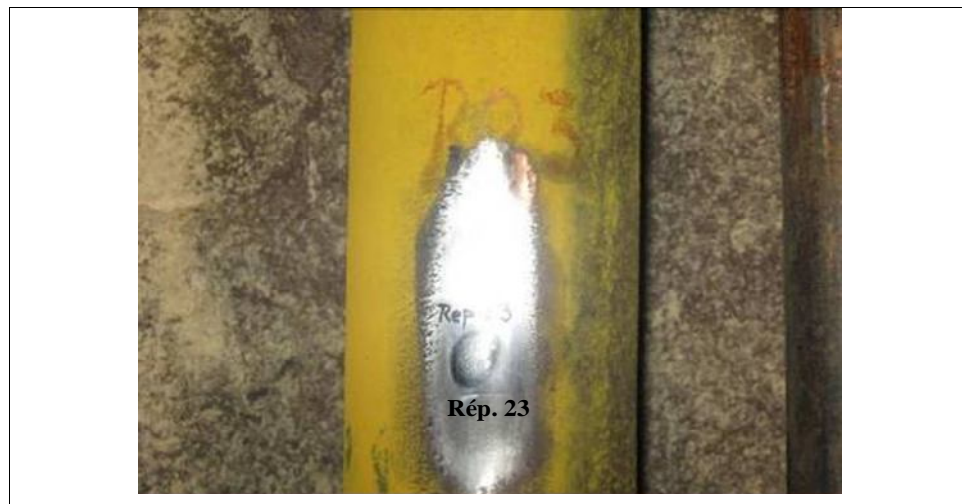
Fig. 80 Ubicación en cota 3 mts. Tubo 6 Paso 2.

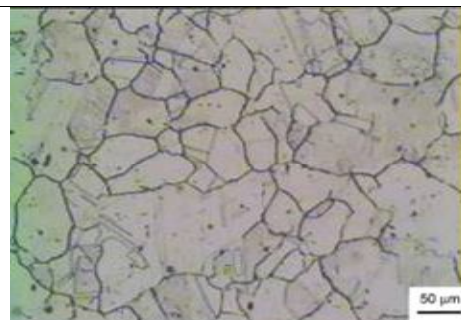
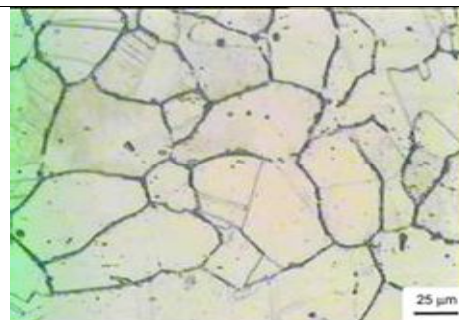
Figura 3.6 ANÁLISIS 23 POR MEDIO DE RÉPLICAS

Réplica 23- Tubo 6- Paso 2 -Cota 3 mts: La Degradación Microestructural del Tubo de unión se encuentra en un Estado medio donde se observa precipitación de Carburos en los límites de grano, encontrándose aún operativo, recomendándose su cambio en la próxima parada general.

Fig. 81 Presenta Precipitación de Carburos en los límites de granos.

Fig. 82 Matriz Austenítica con precipitación en límite de grano.

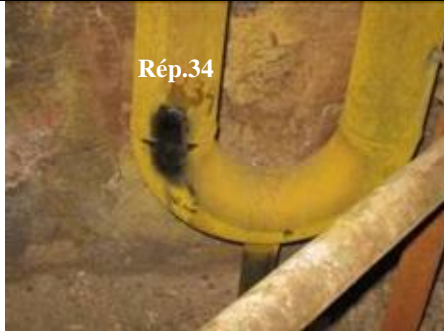
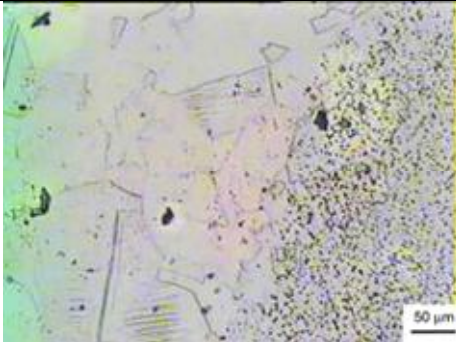
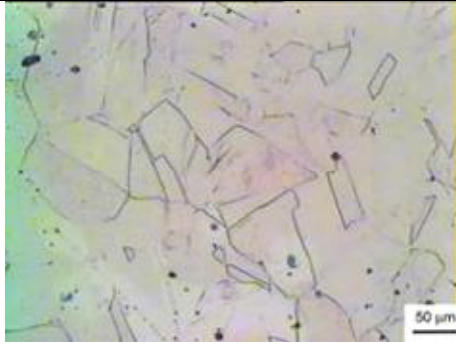
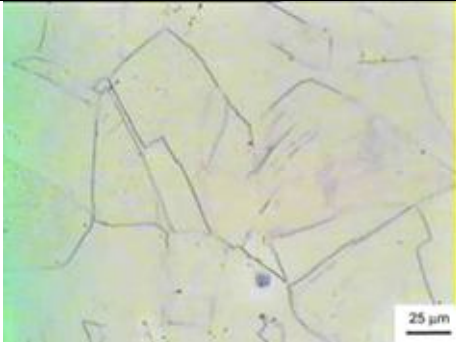
Figura3.7 ANÁLISIS PUNTO 34 POR MEDIO DE RÉPLICAS

Réplica 34 - Unión soldada Codo-Tubo Paso 1-Tubo 6 -Cota 0 mts: La micro estructura del cordón de soldadura como la Zona afectada por el Calor (ZAC) no presenta anomalías micro estructurales. En cuanto a la Degradación Micro estructural del material base del Tubo 6 no se observa precipitación de Carburos en los límites de grano, encontrándose operativo.

<p>Fig. 114 Ubicación zona Quemadores-Piso.</p>	<p>Fig. 115 Zona afectada por el calor.</p>

<p>Fig. 116 No presenta Precipitación de Carburos en los límites de granos.</p>	<p>Fig. 117 Matriz Austenítica sin precipitación de Carburos .</p>

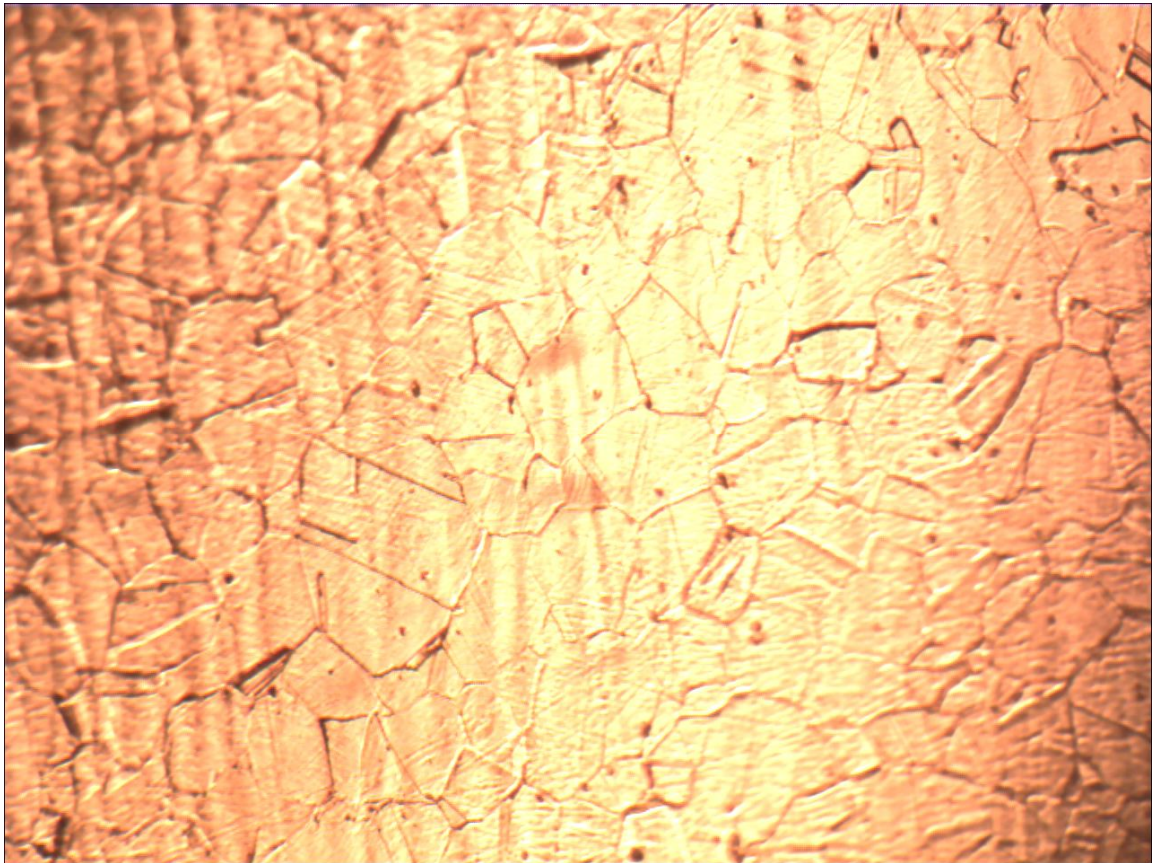
Figura 3.8 ANÁLISIS PUNTO 1 POR MEDIO DE MICROSCOPIO PORTÁTIL. AUMENTO A 250X

Punto 1. La Degradación Micro estructura no presenta precipitación de Carburos en los límites de grano.

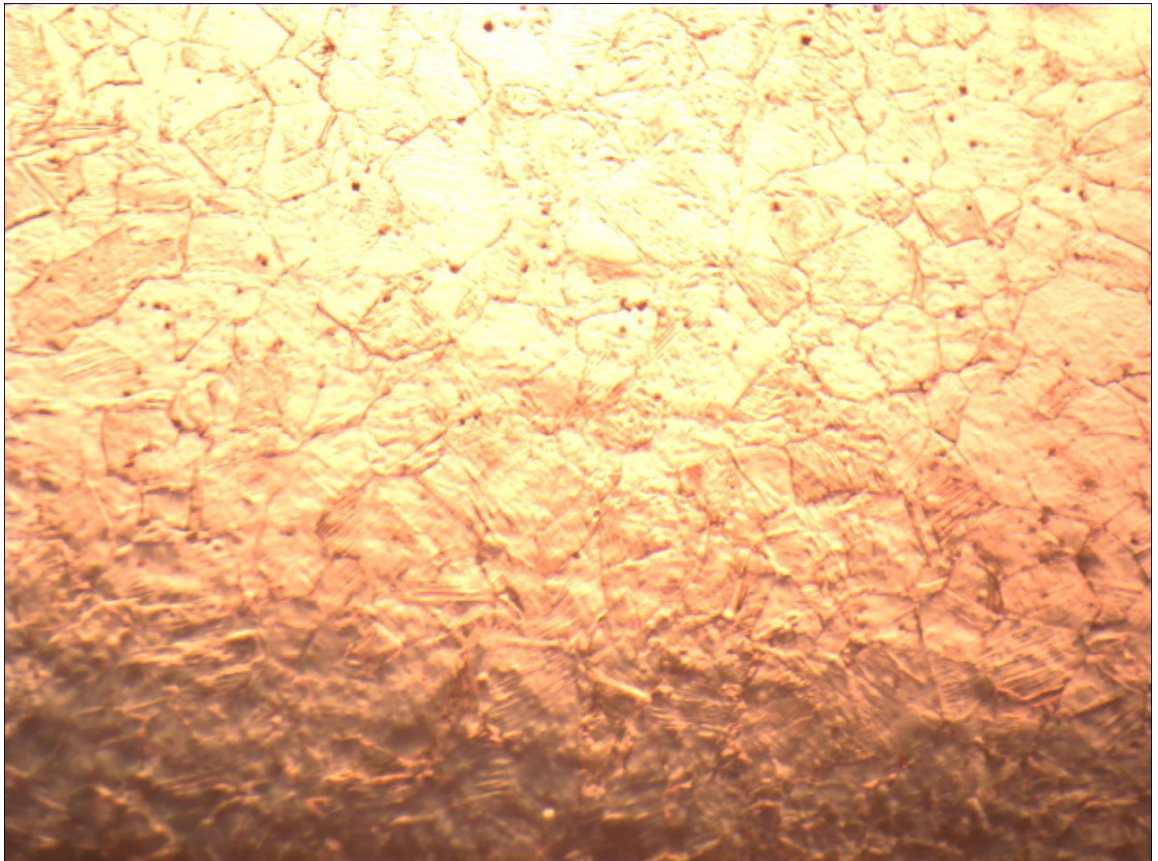
Figura 3.9 ANÁLISIS PUNTO 4 POR MEDIO DE MICROSCOPIO PORTÁTIL. AUMENTO A 250X

Punto 4. La Degradación Micro estructural no presenta precipitación de Carburos en los límites de grano.

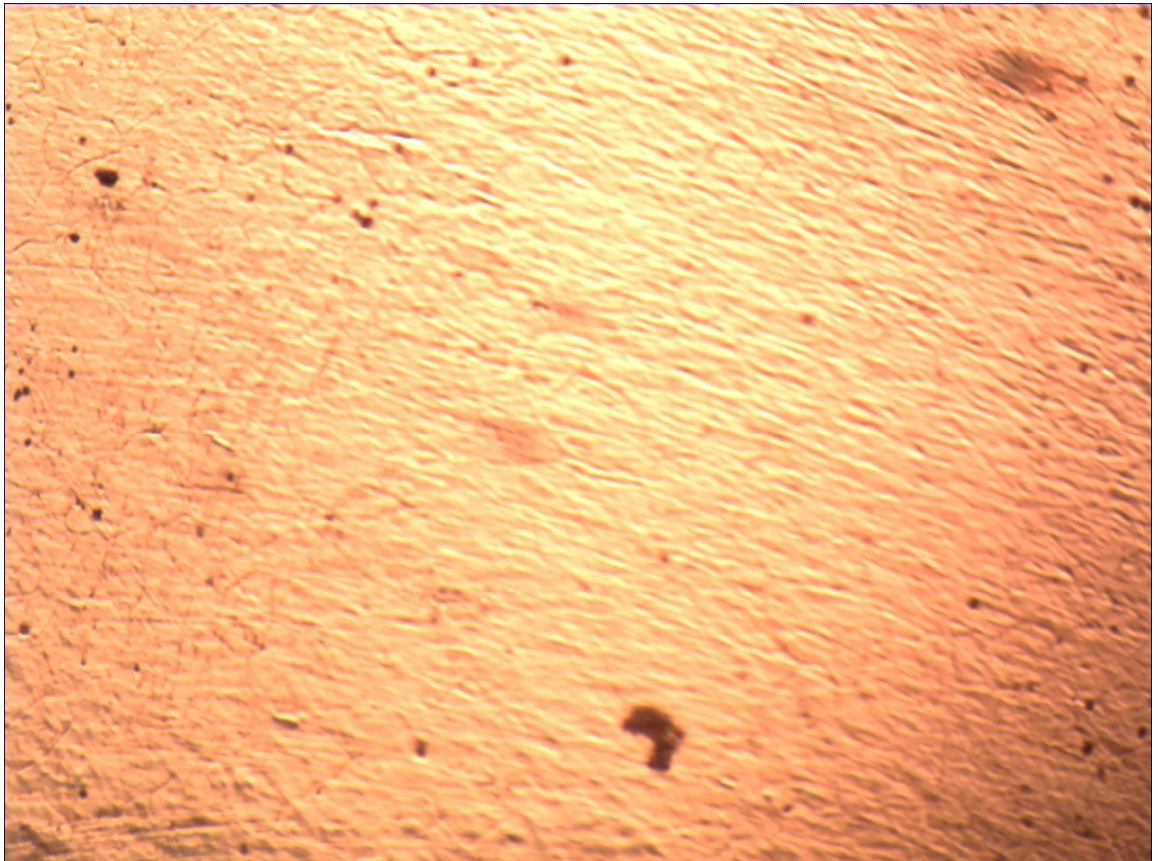
Figura 3.10 ANÁLISIS PUNTO 5 POR MEDIO DE MICROSCOPIO PORTÁTIL. AUMENTO A 250X

Punto 5. No se puede dar un análisis cualitativo del estado microestructural.

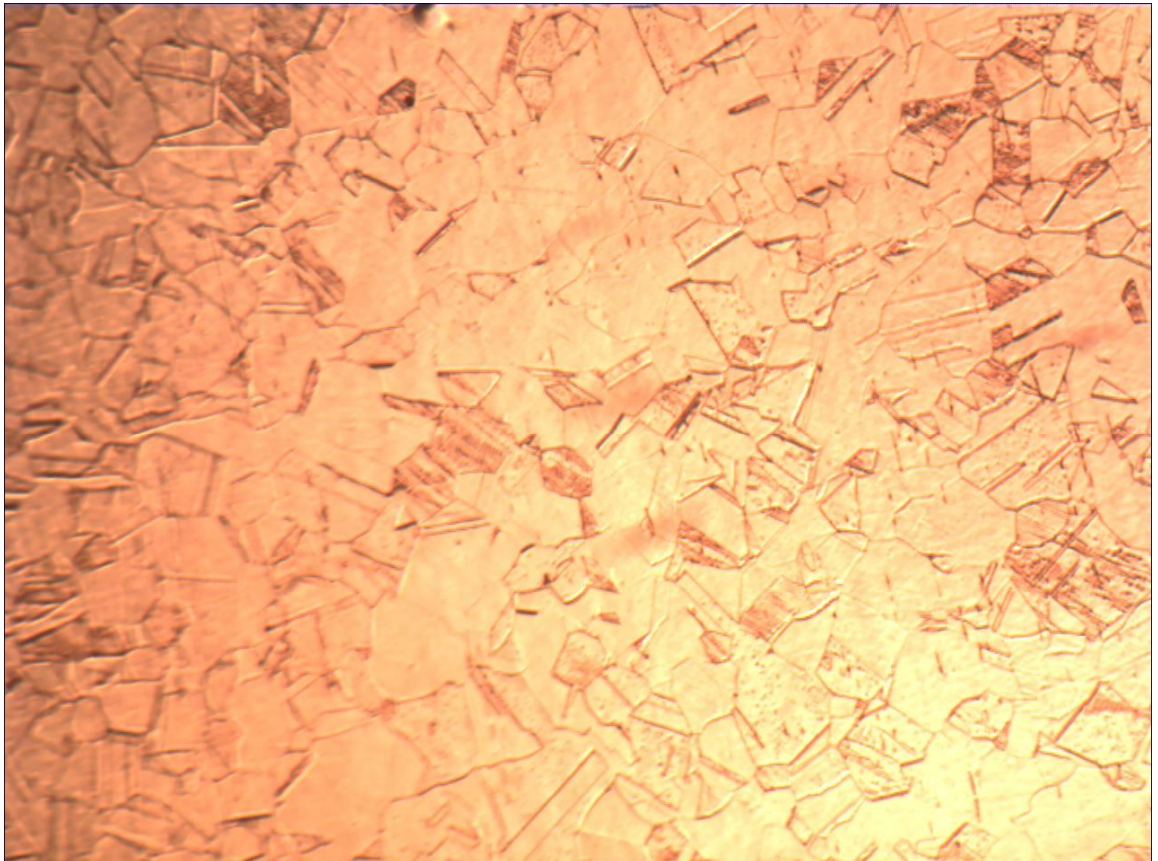
Figura 3.11 ANÁLISIS PUNTO 17 POR MEDIO DE MICROSCOPIO PORTÁTIL. AUMENTO A 250X

Punto 17. La Degradación Micro estructural no presenta precipitación de Carburos en los límites de grano. Perlita laminar.

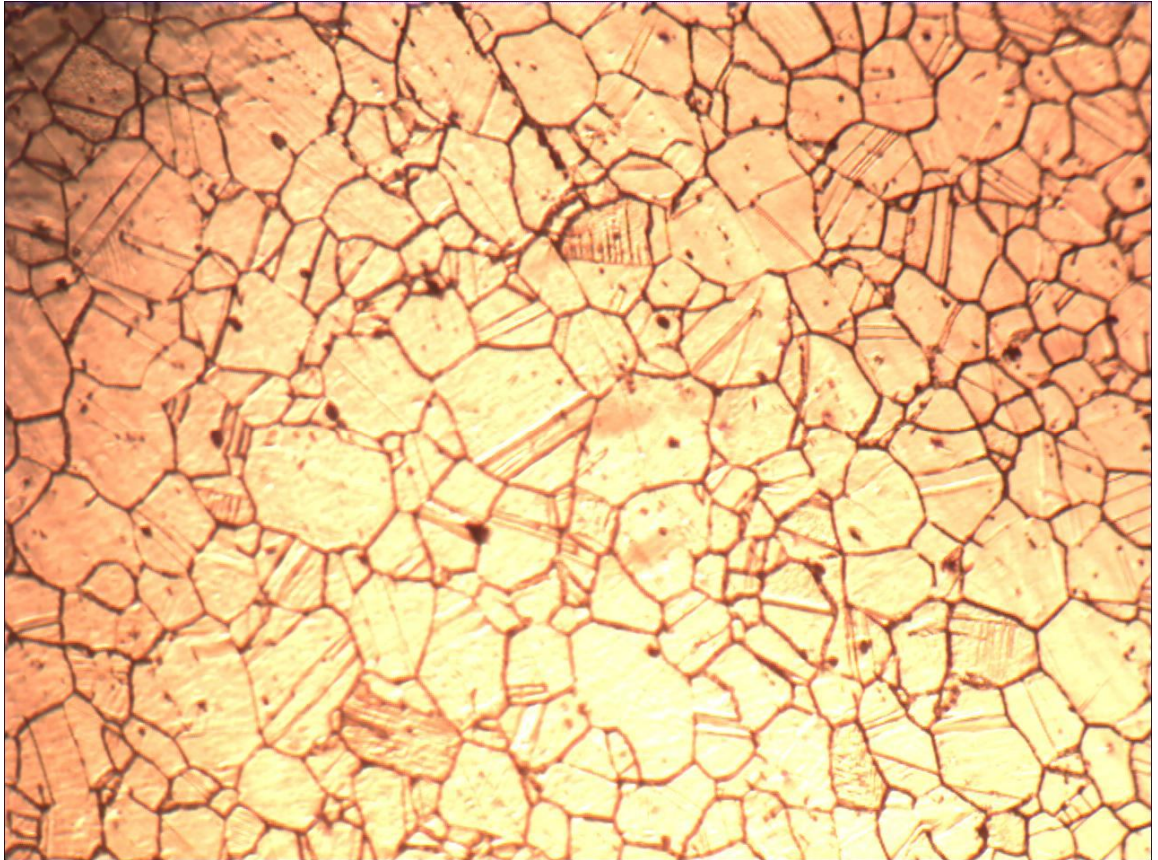
Figura 3.12 ANÁLISIS PUNTO 18 POR MEDIO DE MICROSCOPIO PORTÁTIL. AUMENTO A 250X

Punto 18. Presenta precipitación de carburos en los límites se grano.

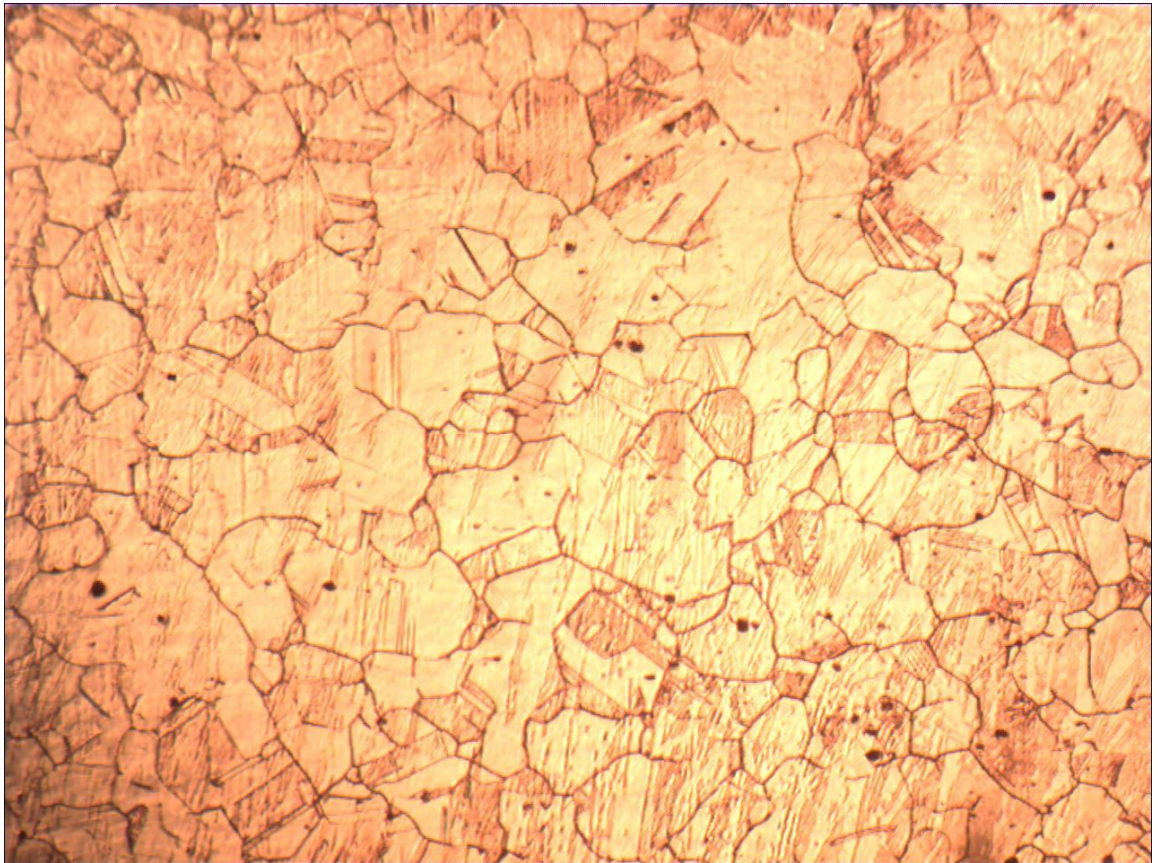
Figura 3.13 ANÁLISIS PUNTO 23 POR MEDIO DE MICROSCOPIO PORTÁTIL. AUMENTO A 250X

Punto 23. Presenta precipitación de carburos en los límites de grano.

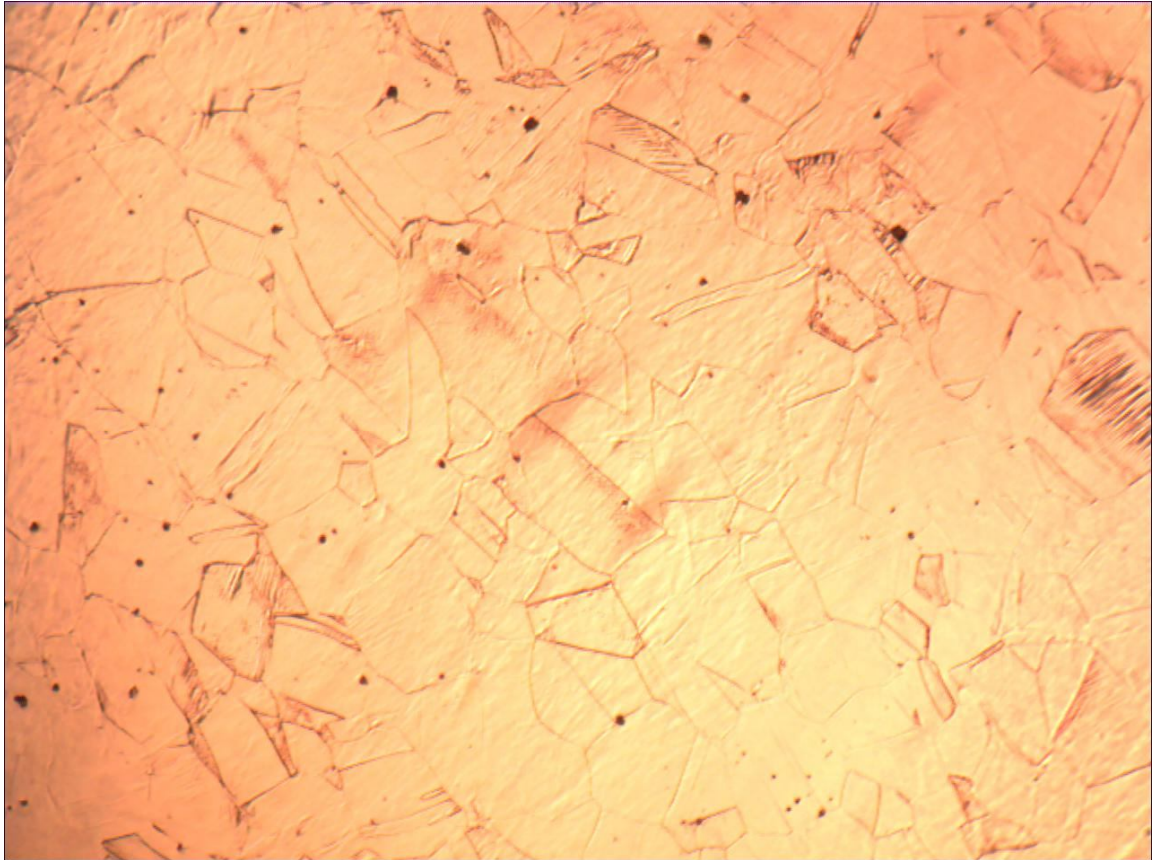
Figura 3.14 ANÁLISIS PUNTO 34 POR MEDIO DE MICROSCOPIO PORTÁTIL. AUMENTO A 250X

Punto 34. No presenta precipitación de carburos en los límites de grano.
