**ESCUELA SUPERIOR POLITÉCNICA DEL LITORAL**

**“Rehabilitación de las Exclusas, ubicadas en el Estero  
Salado”**

**INFORME DE TRABAJO PROFESIONAL**

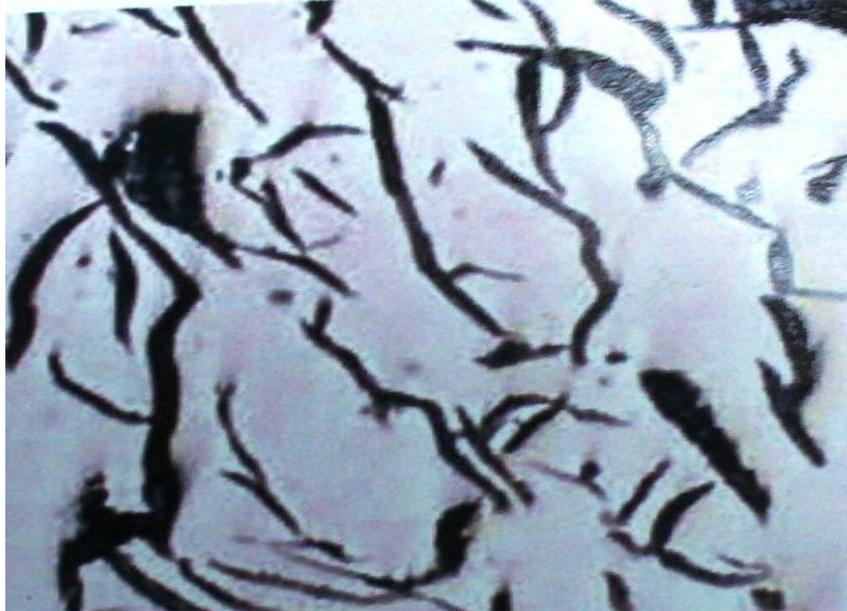
**FIGURA 2.2 MICRO ESTRUCTURA PROBETA DE TRACCIÓN MARCO 1**

En base a los análisis metalográfico, se estableció que la corrosión era superficial y la disminución del espesor de la placa metálica no era significativa en relación al espesor resistente de cargas hidráulicas, por lo tanto, se decidió rehabilitar las compuertas; decisión con la que estuvo de acuerdo la Consultora.

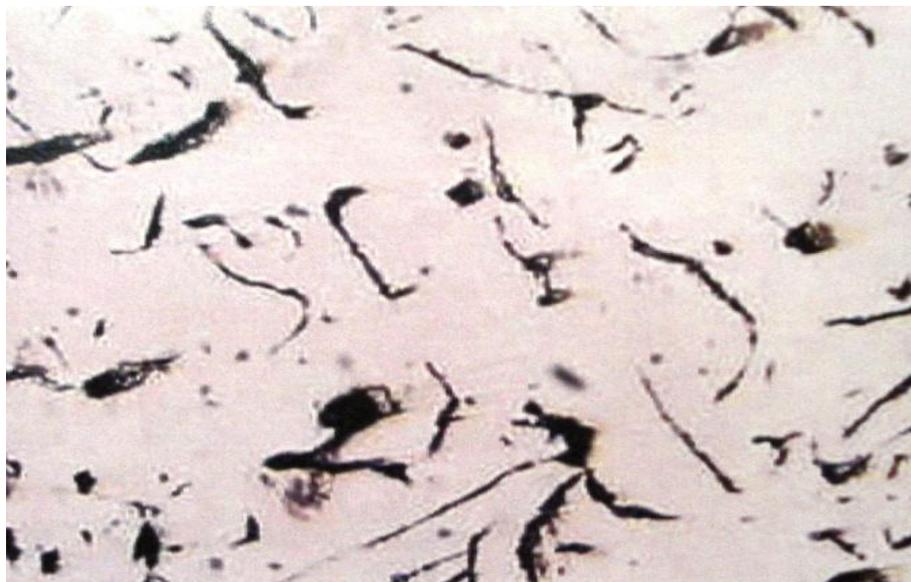
**FIGURA 2.3 MICROESTRUCTURA 1 TOMADA AL MARCO 1**

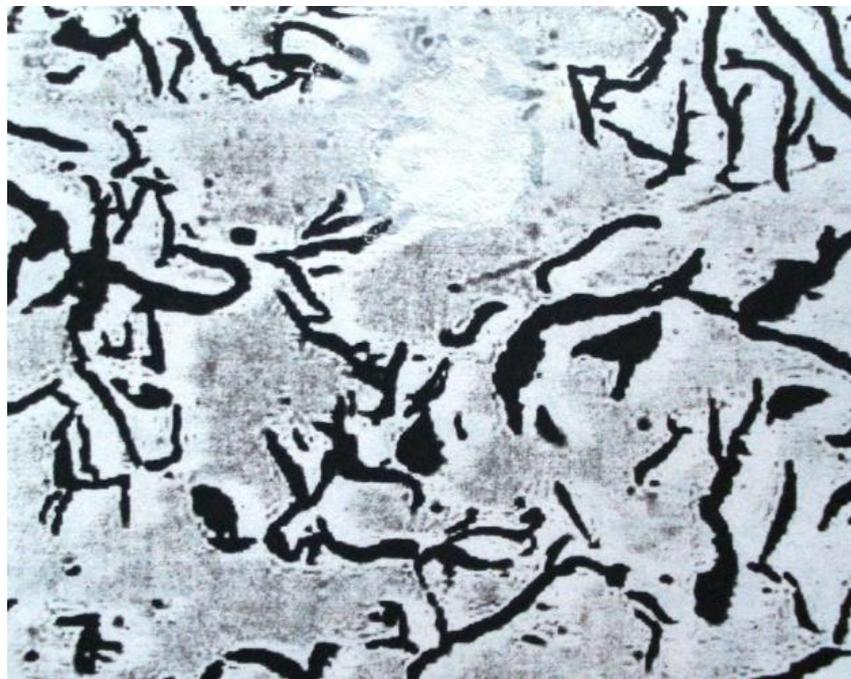
**FIGURA 2.4 MICROESTRUCTURA 2 TOMADA A PROBETA DE TRACCIÓN AL MARCO 2**

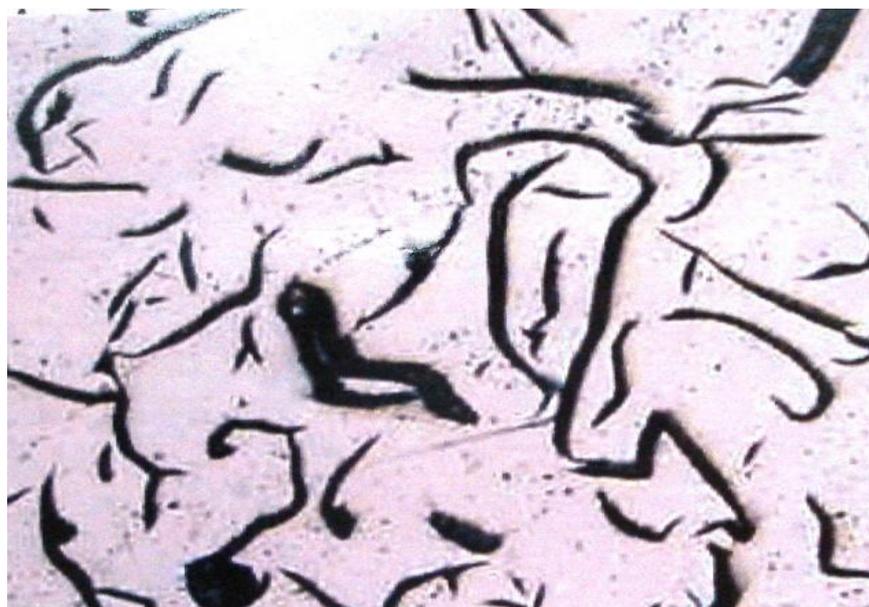
**FIGURA 2.5 MICROESTRUCTURA 3 TOMADA AL MARCO**

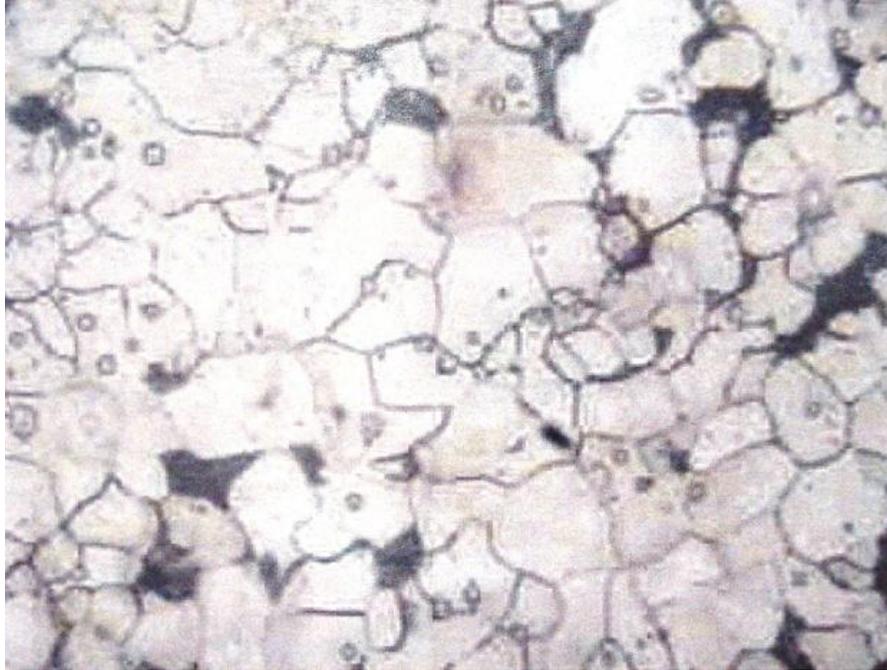
**FIGURA 2.6 MICROESTRUCTURA 4 TOMADA AL SOPORTE PEQUEÑO DE CHAPA SOLDADA COMPUESTA POR FERRITA Y PERLITA**

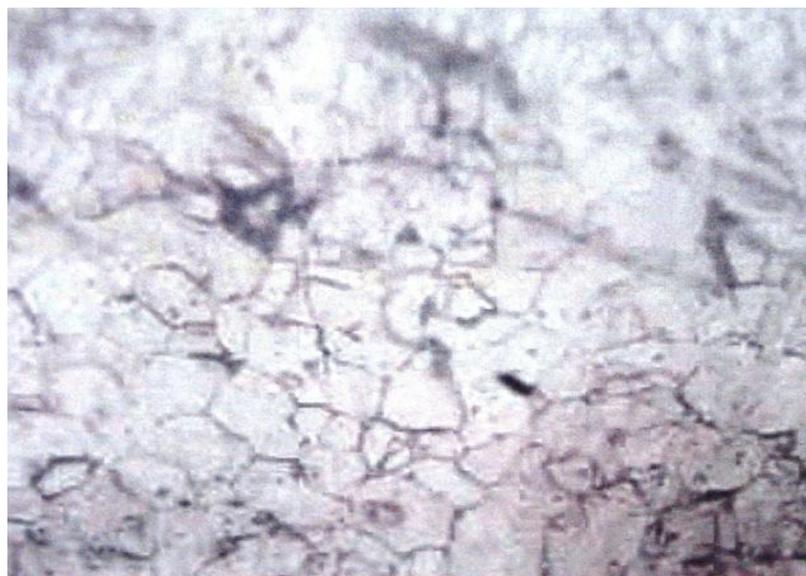
**FIGURA 2.7 MICROESTRUCTURA 5 TOMADA AL SOPORTE GRANDE DE CHAPA SOLDADA COMPUESTA POR FERRITA Y PERLITA**

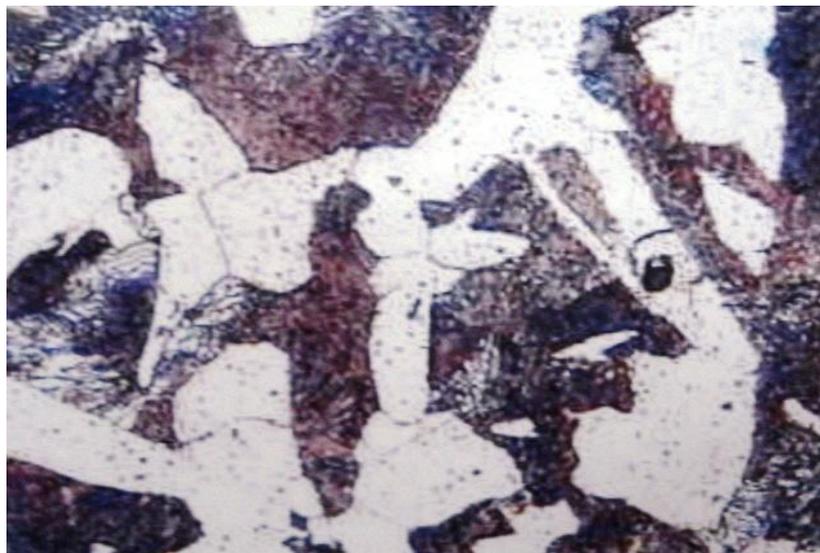
**FIGURA 2.9 MICROESTRUCTURA 7 TOMADA AL PIÑÓN RECTO DE CAJA DE REDUCCIÓN ACOPLADO AL MANDO MANUAL COMPUESTA POR FERRITA Y PERLITA**

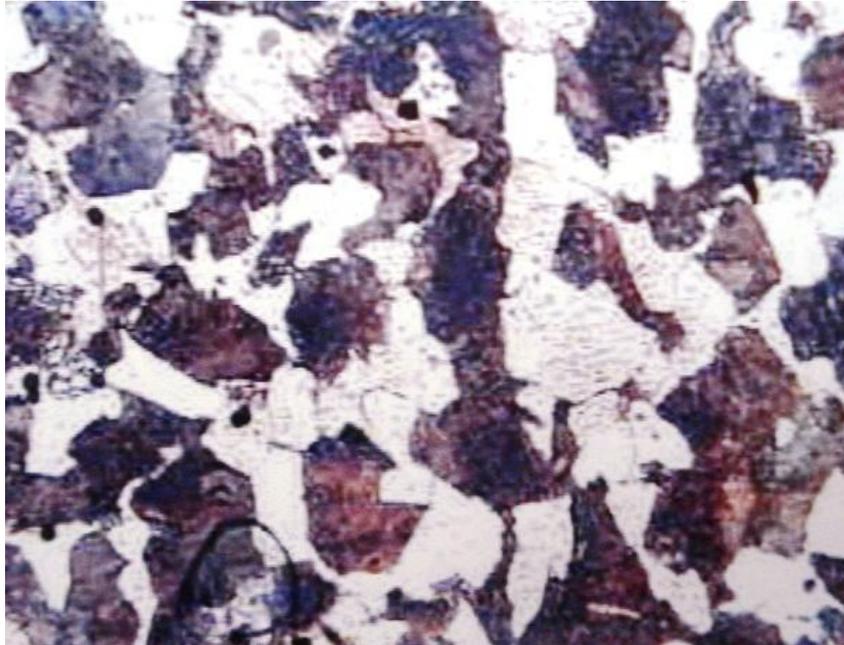
**FIGURA 2.10 MICROESTRUCTURA 8 MATERIAL DEL EJE PRINCIPAL DE MANDO ACOPLADO AL TORNILLO HELICOIDAL COMPUESTA POR FERRITA Y PERLITA**

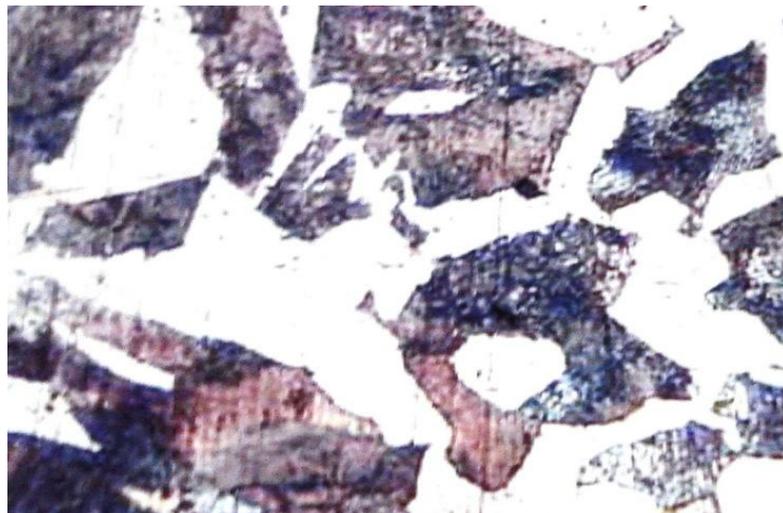
**FIGURA 2.11 MICROESTRUCTURA 10 TOMADA AL MATERIAL DE  
PIÑÓN DE MANDO MANUAL COMPUESTA POR FERRITA Y  
PERLITA**

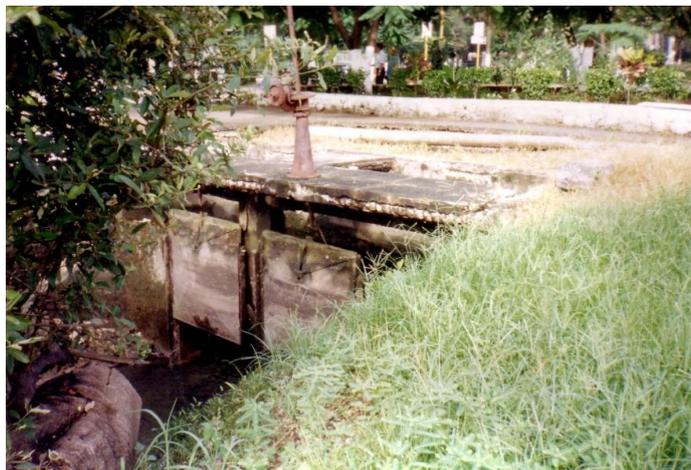
**FIGURA 2.12 ESTADO DE ABANDONO DE LA COMPUERTA**

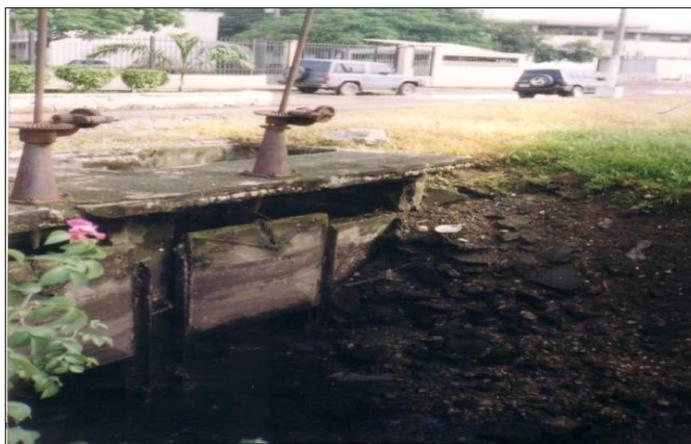
### **FIGURA 2.13 VISTA DELAS COMPUERTAS CON LOS OPERADORES SIN FUNCIONAMIENTO**

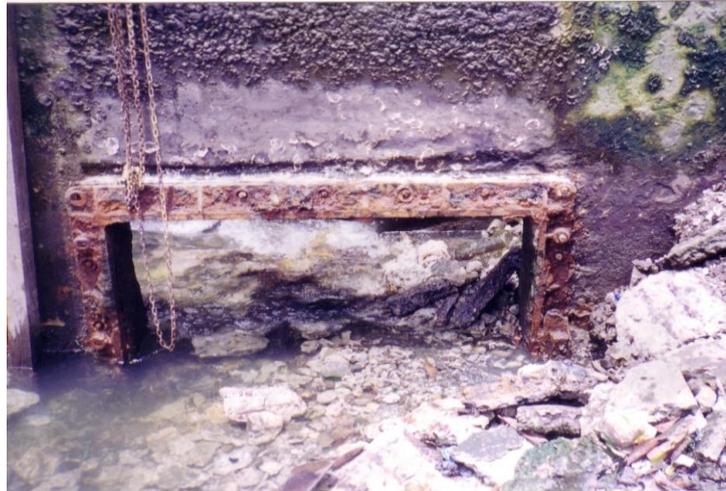
La losa superior se encontraba deteriorada por efectos de abrasión, la cual debía ser reparada.

**FIGURA 2.15 VISTA DE LA ACUMULACIÓN DEL LODO –  
DETERIORO DE PERFILES METÁLICOS**

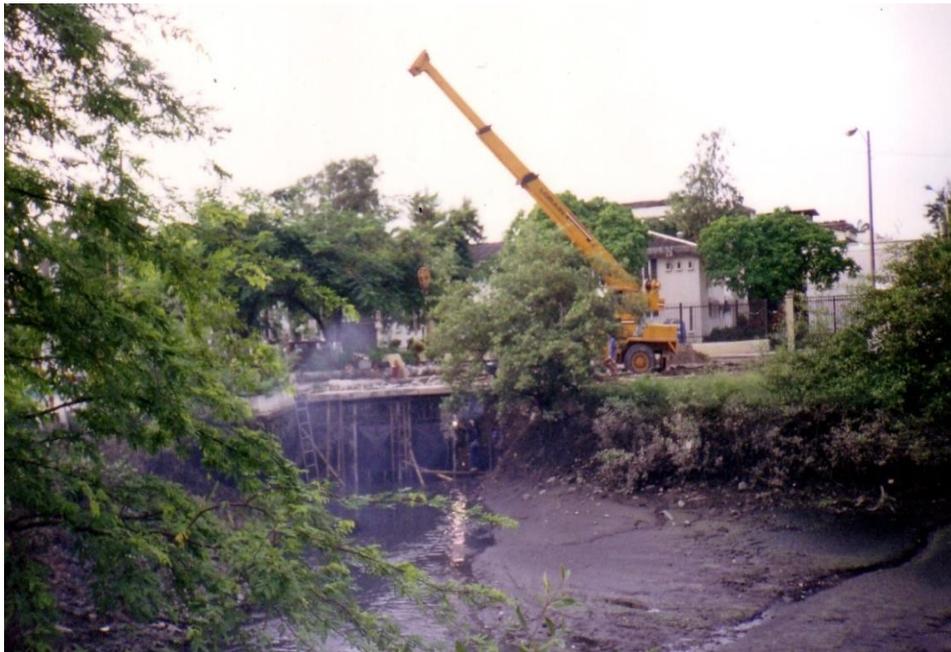
**FIGURA 2.18 DESMONTAJE DE LAS COMPUERTAS**

Habiéndose hecho el desbroce y retirado los escombros y desechos de toda índole, esto es: plásticos, maderas, orgánicos, etc. según foto, se procedió al desmontaje de la estructura, cortando previamente parte de la cornisa de hormigón, acotando y señalando la ubicación de las piezas y obteniendo muestras para el respectivo análisis metalográfico.

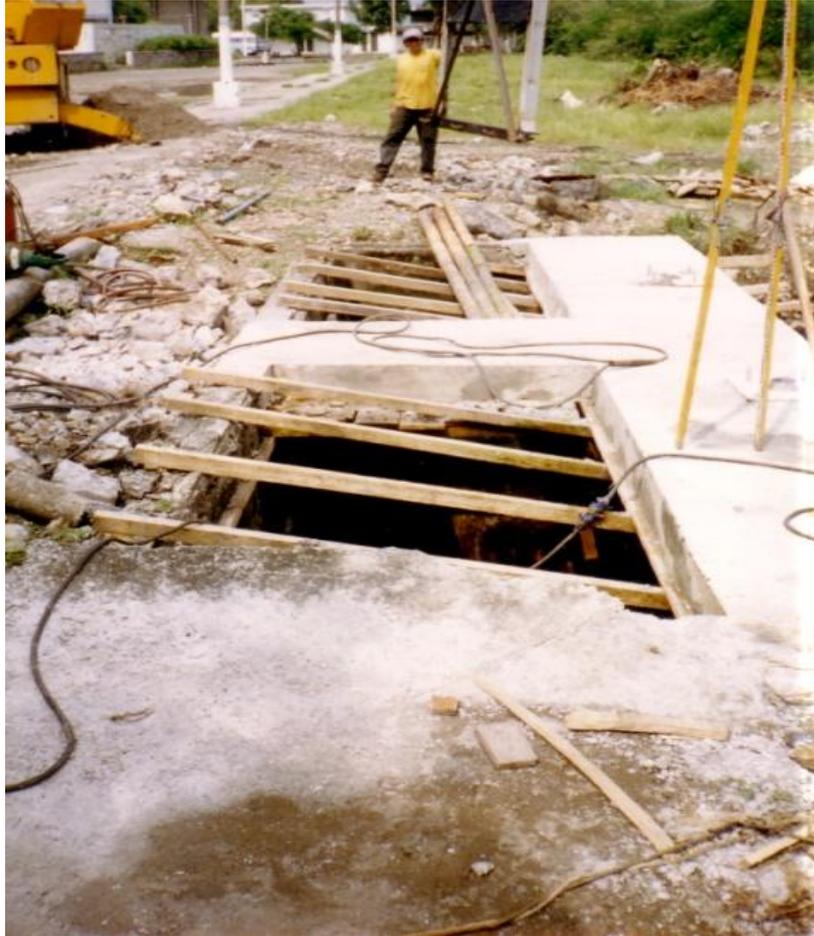
**FIGURA 2.19 REPARACIÓN DE LA INFRAESTRUCTURA**

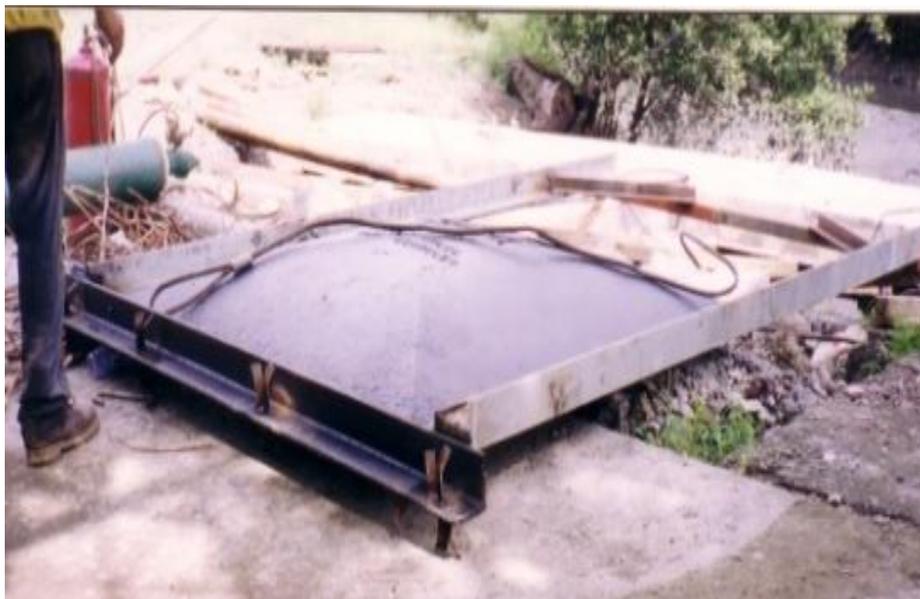
**FIGURA 2.20 COMPUERTAS REHABILITADAS OPERACIÓN DE SANBLASTING Y PINTURA EPÓXICA**

Las compuertas fueron sometidas a limpieza por medio del sistema de arenado a presión, conocido como sandblasting y protegidas del ambiente corrosivo mediante la aplicación de las siguientes pinturas marinas de la marca HEMPEL: HEMPADUR MASTIC \*45880 y HEMPADUR MASTIC \*45881.

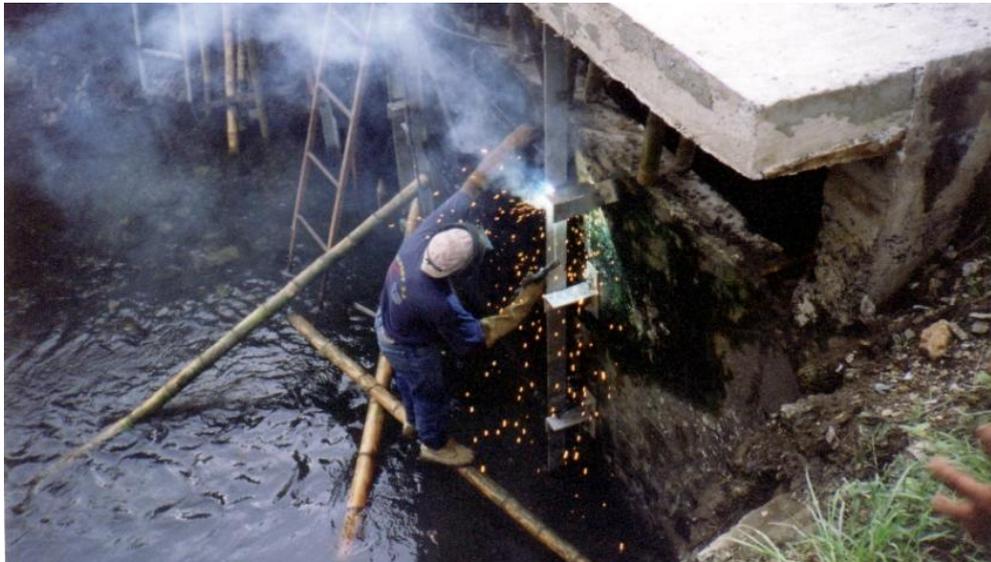
### **FIGURA 2.21 PROCESO DE REHABILITACIÓN EN MARCHA**

A continuación, se procedió a rellenar y maquinar aristas y canales desgastados siguiendo los procesos de soldadura recomendados por el fabricante INDURA, como sigue:

soldándolos con electrodos de la clasificación AWS: E-Ni-Fe-CL con denominación comercial NICKEL 55 para materiales disimiles.

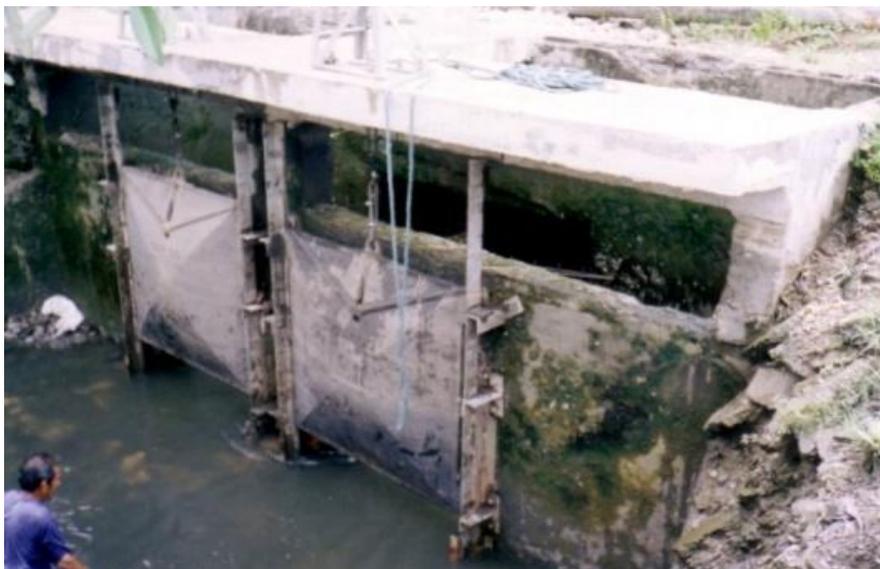
**FIGURA 2.22 COMPUERTAS ENSAMBLADAS**

Se continuó con el montaje y alineación de las torres tronco piramidales de estructura metálica, que alojarían las poleas que levantan las compuertas individualmente para finalmente proceder a la corrección de fallas y estanqueidad. Sellándolas mediante la aplicación de antiadherentes a base de níquel que combina la resistencia a presiones extremas y a la corrosión que facilita el deslizamiento, evitando el agarrotamiento e inhibiendo la herrumbre.
