**Figura 1.1.** VISTA EDIFICIO FINANSUR SOBRE LA AV. 9 DE OCTUBRE

## 1.2 Descripción del sistema de climatización

### **1.3 Evaluación de los Componentes del Sistema**

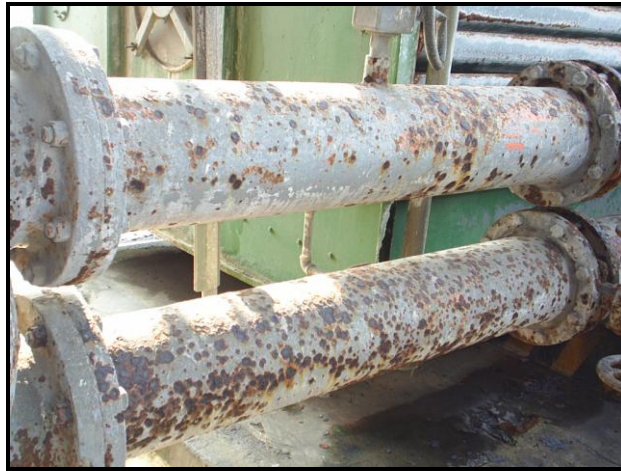
- a. Se evidenciaba el deterioro por corrosión de toda la red de tuberías del sistema chiller-bombas-torres y de los pernos de bridas de sujeción.

**FIGURA 1.7.** TUBERÍAS CORROÍDAS SISTEMA CHILLER-BOMBA-TORRE

- c.** Los pernos galvanizados de las bridas de sujeción de las tuberías estaban totalmente corroídos .

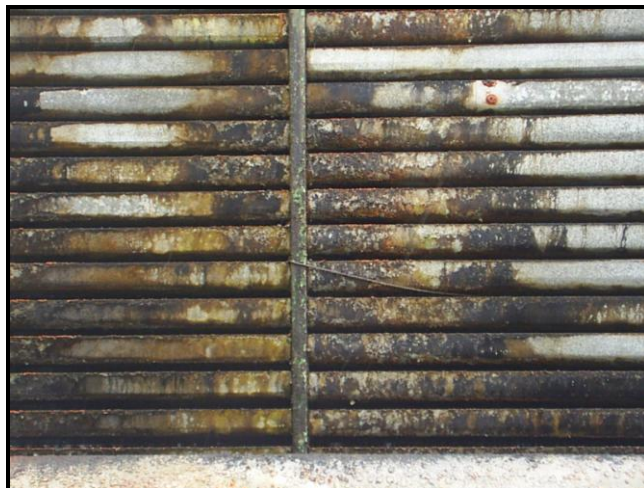
- Presentaban corrosión en sus paneles, barajas, barras de sujeción de los paneles de PVC.

**FIGURA 1.8.** BARAJAS CORROÍDAS DE LA TORRE

- Incremento en la compra de químicos para el tratamiento del agua de la torres de enfriamiento
- Incremento en la planilla de consumo de agua pues las dos torres estaban en funcionamiento.
- La pérdida de agua que se presentaba debido al deterioro de las barajas de la torre, ya que éstas no cumplían con su función de bloquear la salida del agua.

- d.** Las barras de sujeción de las barajas y las barajas mismas estaban totalmente corroídas.

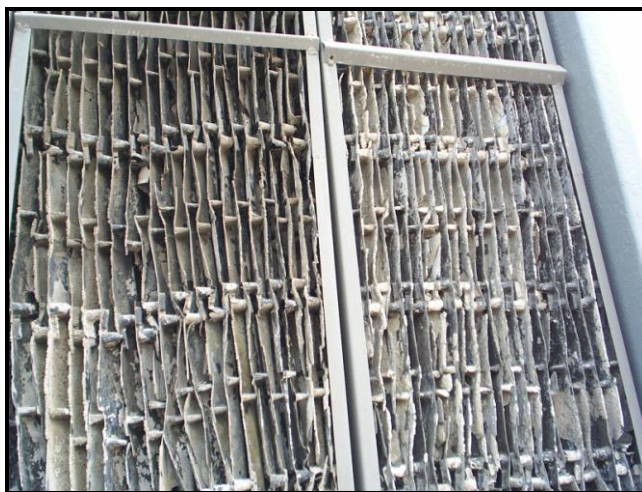
- Algunos paneles de PVC estaban muy sucios y otros en mal estado.

**FIGURA 1.9.** PANELES DE PVC EN MAL ESTADO
