# **“ EVALUACION DE RECUBRIMIENTOS A BASE DE ZINC EN LA ATMOSFERA INDUSTRIAL DE LA REFINERIA ESTATAL ESMERALDAS” (PROYECTO PATINA)**

## **RESUMEN**

El estudio del comportamiento frente a la corrosión atmosférica, de recubrimientos de zinc sobre acero al carbón bajo diferentes condiciones ambientales. En este proyecto se pretende conocer y evaluar el comportamiento del acero galvanizado en caliente (discontinuo, chapa galvanizada en caliente (continuo senzimir), chapa galvanizada en continuo con aleación de zinc 5% aluminio (galfan), chapa zincada por procedimiento electrolítico (galvanizado en frío) y acero metalizado con zinc en diversas atmósferas naturales como son: rural urbana, costera, industrial y especial.

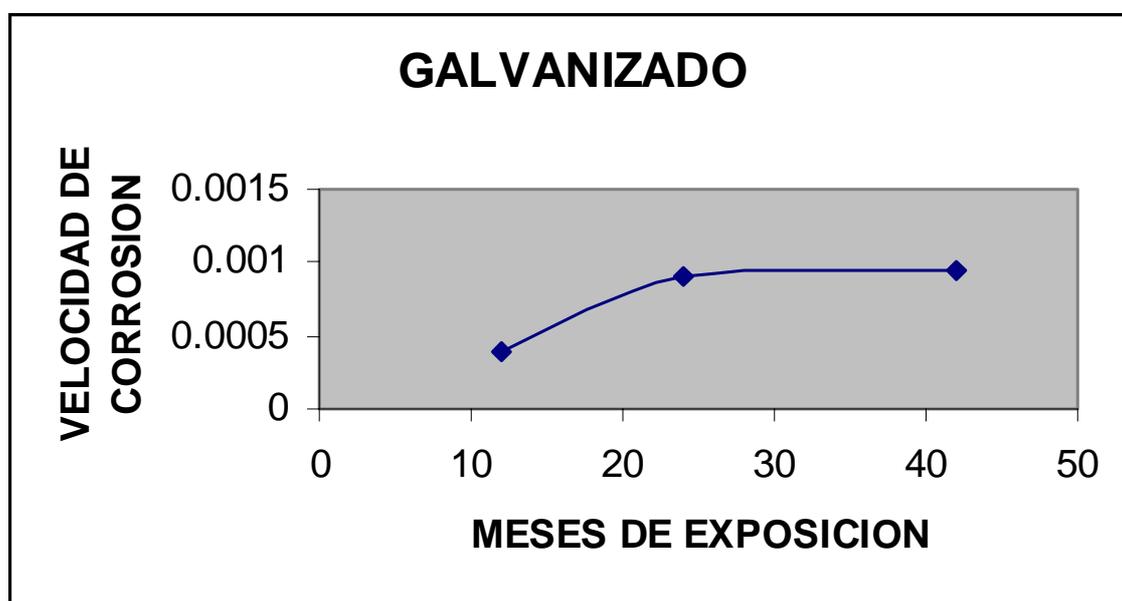
**FIGURA 1**

1. En los 42 meses de exposición se nota en el galvanizado un ligero aumento en la velocidad de corrosión de acuerdo con los resultados de los 24 meses, se puede recalcar que a presentado una estabilización.
2. De acuerdo con los resultados 12 y 24 meses se puede notar que el senzimir y galfán a presentado una velocidad de corrosión constante, durante todos los 42 meses de exposición.

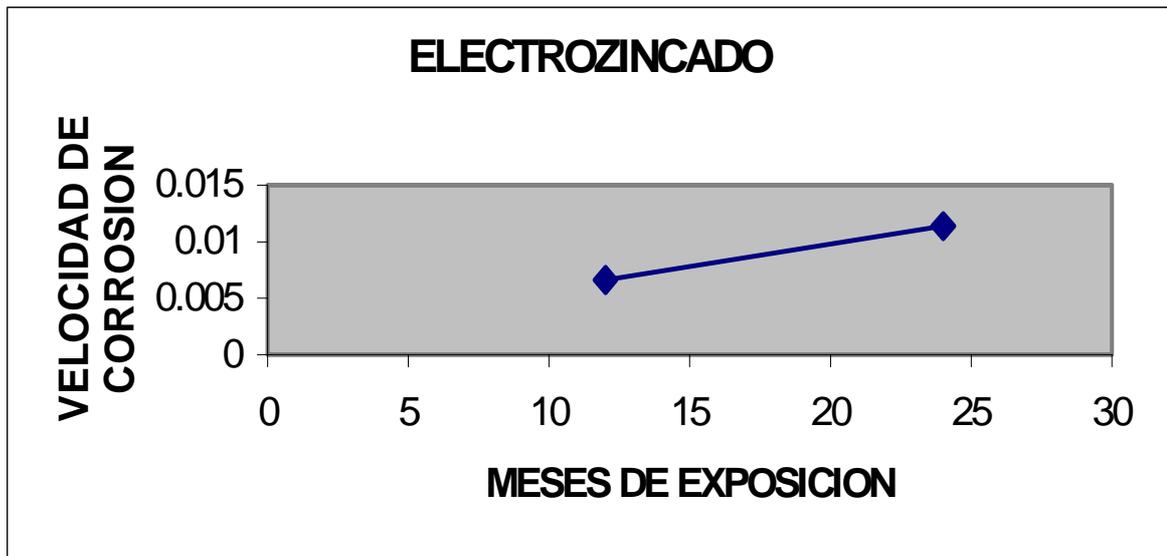
**FIGURA 2**

1. El galvanizado presenta una tasa de corrosión en duplicado en comparación a los 12 meses de exposición.
2. A los 24 meses de exposición se puede apreciar un repunte alto de la corrosión del electrozincado a tal punto que por el alto deterioro ha quedado fuera de exposición.
3. El senzimir y el galfán han presentado un ligero repunte de la velocidad de corrosión en comparación a los 12 meses de exposición.
