**EVALUACION DE OPORTUNIDAD DE MEJORA EN LA CONDICION  
OPERATIVA DE FUNCIONAMIENTO DE UNA PLANTA DE  
PRODUCCION DE FERTILIZANTES COMPUESTOS**

**RESUMEN**

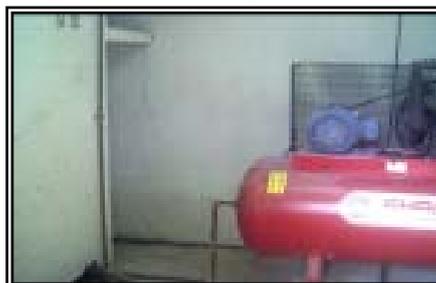
Al inicio del estudio se tenía un compresor de aire compartido con otras líneas de producción, esto provocaba pérdidas de presión que significa cierres inapropiados de las electroválvulas y por ende desviaciones en la dosificación de materias primas. El problema ha sido corregido con la instalación de un nuevo compresor. Ver Figura 1

**Figura 1. Compresor Electroválvulas**

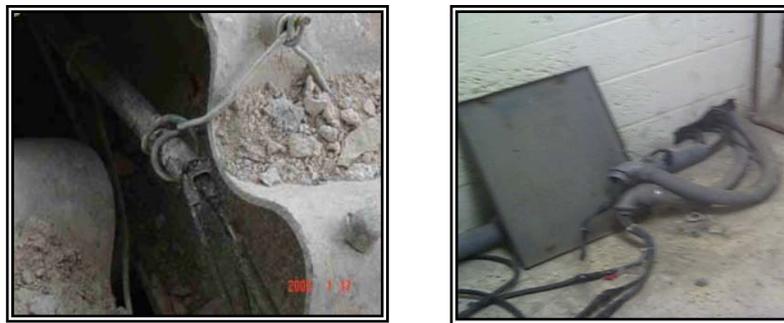
La línea cuenta al momento del estudio con un sistema eléctrico que carece de normas básicas de identificación, ordenamiento y protección; adolece de tener líneas eléctricas betustas que requieren un reemplazo inmediato pues ya han sido causas de cortocircuitos. Ver figura 2.

**Figura 2. Líneas Eléctricas**

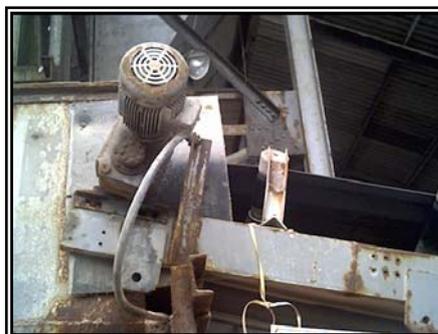
Se cuenta con seis motores en la línea de producción que en forma general requieren un mantenimiento correctivo de sus carcazas por el avanzado estado de corrosión y protecciones de seguridad para las poleas de los mismos cuando aplica el caso. Ver Figura 3

**Figura 3. Motor Banda 1**

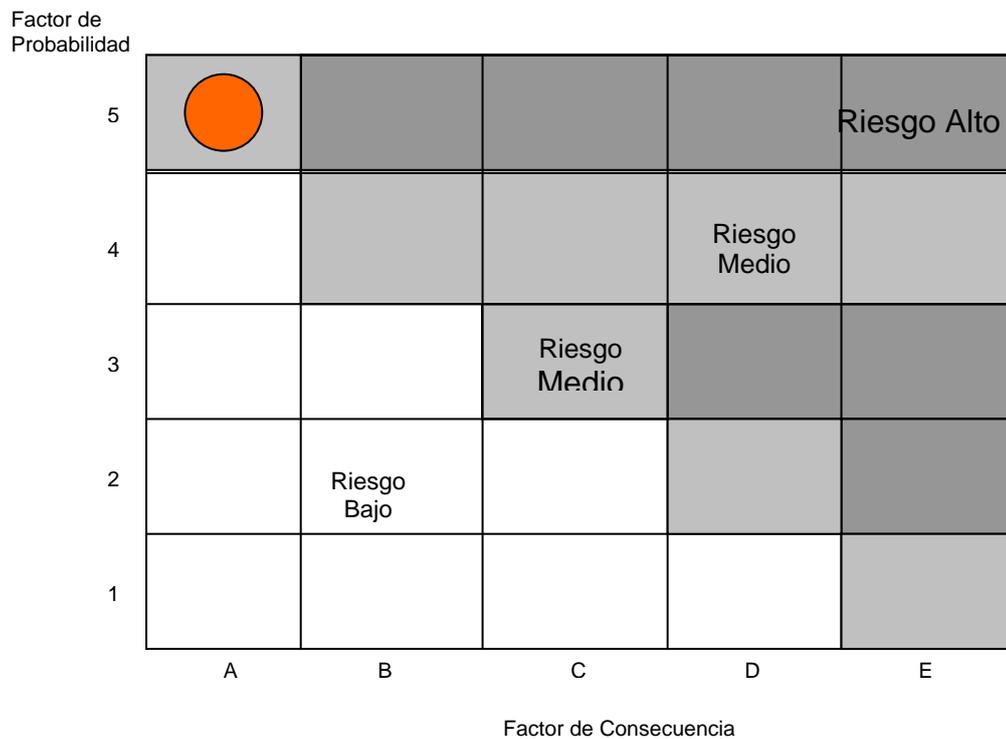
El resultado técnico es entregado por la empresa especialista contratada que realiza la auditoría a la línea y determina el riesgo de falla Acorde a la Matriz de Riesgo Cualitativo de ASME.<sup>1</sup> Ver Figura 4

**Figura 4. Matriz de Riesgo Cualitativo.**

- La estructura de la línea tiene un alto riesgo de falla que adicional a la para del proceso puede provocar accidentes serios y graves a las personas y/o propiedad y requiere una acción urgente que prevenga las mismas. –

Esto confirma la necesidad urgente de realizar el reemplazo o reparación de las partes que luego de los análisis realizados han resultado como críticas y potenciales causantes de fallas.
