Memoria de la reparación de los cojinetes de la turbina
propulsora del B.A.E. Rafael Morán Valverde

Año 1999

MEMORIA DE LA REPARACIÓN

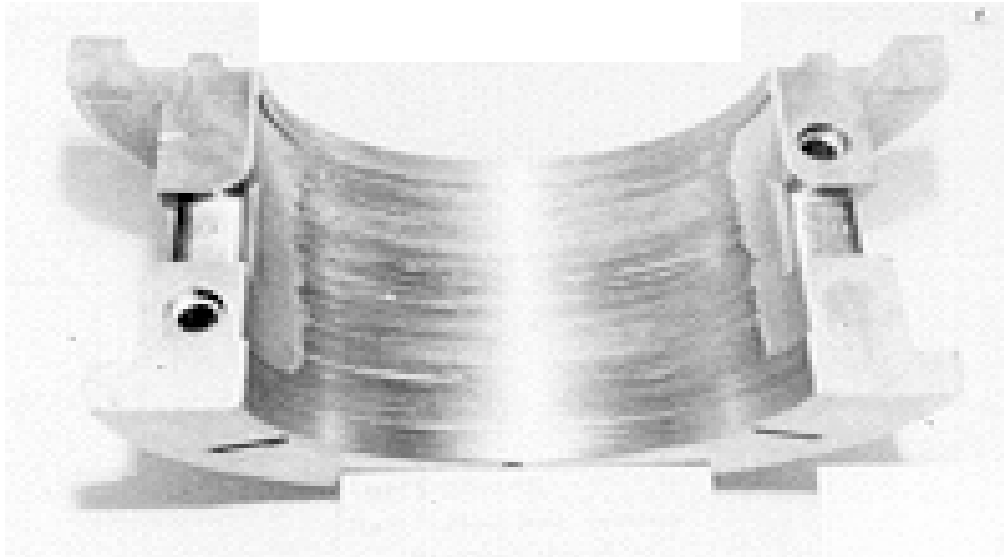
Fotografía

encontrándoselos que presentaban ralladuras tal como se observa en la fotografía N°2 luego de esta experiencia, la jefatura del departamento de ingeniería naval de la Armada del Ecuador decidió contratar los servicios de INTRAMET para que se haga un estudio del material original de los cojinetes, enviando para esto otros cojinetes de repuesto pero con desgaste los cuales contenían el material original.

- Zona de ralladura o de sobrecalentamiento
- Zona de picaduras tipo piting o corrosión localizada.
- Zona de fisuras debido a la fatiga del material. A fin de realizar un análisis completo de la falla se decidió verificar condiciones de trabajo de los cojinetes para lo cual fue necesario tomar muestras del lubricante tanto como el que circulará en el sistema, así como del tanque de reserva con la finalidad de establecer el grado de contaminación del lubricante.

El lubricante usado en la turbina es el turbo-oil 78. Para este análisis se solicitó los servicios de los laboratorios de la compañía MOBIL dando el siguiente resultado. El análisis del lubricante revela presencia de agua entonces la secuencia de la falla proviene por el inicio de corrosión, luego desprendimiento del material antifricción, lo cual genera ralladuras por aumento de la fricción y por último se genera la falla por fatiga del material. Estos resultados nos indican que la causa de la falla fue la contaminación del sistema con agua y con partículas de sólidos.

Cojinete con falla, se observan las ralladuras
