Propuestas de Soluciones Técnicas para la Estabilización de Taludes de Roca Blanda en la Vía Guayaquil – Progreso

María Auxiliadora García Morán ⁽¹⁾, Ing. Miguel Ángel Chávez ⁽²⁾

Resumen

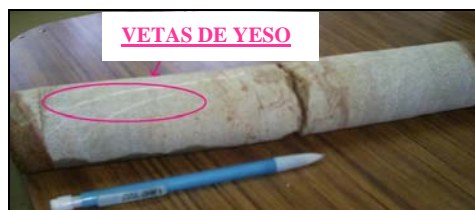
En la muestra inalterada se procedió a extraer testigos, en los cuales se evidenció la presencia de vetas de yeso, como muestra la siguiente figura. En los ensayos de resistencia a la compresión se determinó un valor aproximado de 294 kgf/cm².

Figura 3.4.1 Imagen de testigo extraído, muestra inalterada.

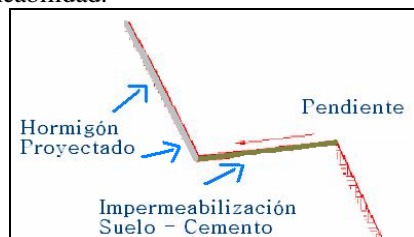
En el trabajo de campo se constató que las bermas de ciertos taludes podrían favorecer la infiltración, generando así inestabilidad. Si bien, en algunos casos se han construido canales de hormigón armado en las bermas, es importante considerar que se trata de drenar toda la superficie expuesta de las bermas. Además, el hormigón armado es muy rígido para ese tipo de formaciones geológicas, con rocas muy blandas.

Figura 5.2.1 Detalle Impermeabilización Bermas con Suelo – Cemento

La solución que se propone es impermeabilizar dichas bermas con una capa de suelo cemento que tenga una inclinación hacia el talud y que además forme una sección en V abierta, logrando un canal receptor y conductor a la vez; adicionalmente, el suelo cemento admite deformaciones y asegura la impermeabilidad.

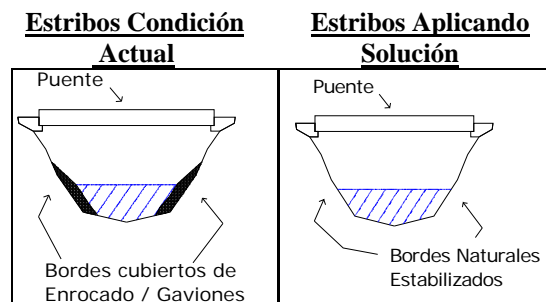
Los procesos erosivos en este tipo de obras se deben principalmente, al efecto que causan las corrientes de agua cuando se presentan avenidas. Las soluciones que se han dado son las de enrocado y gaviones, las cuales tienden a estrechar la sección de los cauces (1) y se observa que dichas soluciones se encuentran en proceso de falla o afectación, es decir, a corto plazo van a ser destruidas por los caudales.

Figura 5.3.1 Comparación Estabilización Estribos

Debido al comportamiento que se observa en la zona estudiada como en otros sectores, la solución definitiva para ese tipo de problemas debe ser la limpieza de los cauces y la construcción de una nueva estructura de puente (1), la cual permita atravesar el cauce sin afectar la geometría de este, es decir, permitiendo el libre flujo de los caudales.

Si no se opta por la solución planteada, otra solución que se propone es eliminar dichos obstáculos en los puentes y construir muros atirantados para proteger así los estribos, conservando así un cauce más amplio que el actualmente existente.
