REINGENIERIA EN EL PROCESO DE CONGELACIÓN DE RODAJAS DE BANANO EN UN TUNEL DE LECHO FLUIDIZADO.

Mariuxi Riquero Aguirre,¹ Priscila Castillo Soto²

RESUMEN

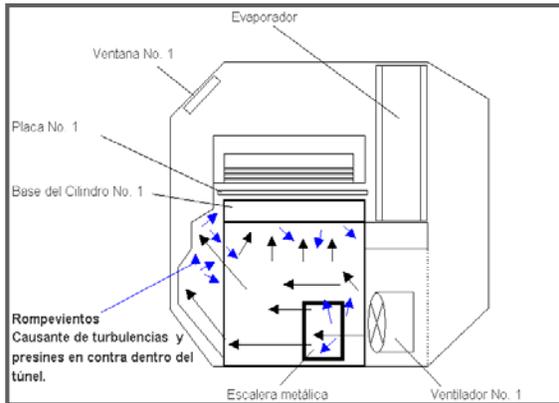
**FIGURA 2
VISTA FRONTAL DEL TUNEL**

Se debe a fallas en el diseño del túnel de congelación que pueden ser observadas en las figuras 2 y 3, Como se puede apreciar en ambas figuras 2 y 3 la ubicación de escaleras frente a los ventiladores obstaculiza el flujo normal de aire causando desviación del mismo en diferentes direcciones.

Las fallas de diseño y la temperatura la fruta afectan el coeficiente convectivo de transferencia de calor, este coeficiente influye directamente en los tiempos de congelación y por ende estos a su vez en la eficiencia del trabajo del equipo (1).

2.- El segundo cambio que se realizó que fue la eliminación de las escaleras que estaban ubicadas en el interior del túnel, al eliminar las escaleras la circulación del aire no se ve obstaculizada y desviada en otras direcciones permitiendo que el flujo de aire sea continuo y en una dirección.

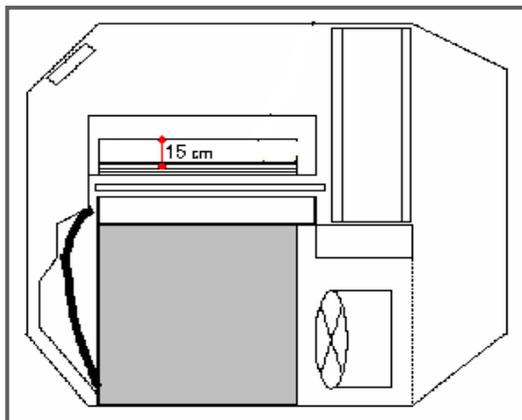
**FIGURA 4
INGRESO DE AIRE #1**

Otro punto que contribuye a disminuir la eficiencia de trabajo del equipo es el ingreso de aire a mayor temperatura ($22-24$ °C) al interior del túnel de congelación (ver figura 4 y 5), esta entrada de aire caliente se da tanto en el área de ingreso de las rodajas de banano al túnel y a la salida de las mismas como producto terminado, este aire caliente ocasiona variaciones de temperaturas durante el proceso de congelación además de acelerar el proceso de formación de escarcha en el evaporador con el pasar de las horas, es así que luego de 6-7 horas de haber arrancado la línea de producción se tiene que realizar el proceso de DEFROST (descongelamiento del túnel de Congelación), ocasionando la parada de la línea y haciendo menos eficiente el equipo.

3.- El tercer cambio efectuado en el túnel es la colocación de cortinas plásticas tanto en la entrada como en la salida de producto del equipo. Estas cortinas impiden que aire caliente del ambiente externo ingrese al interior y ocasione variaciones de temperatura y el posterior escarchado del equipo.
