**ESCUELA SUPERIOR POLITÉCNICA DEL LITORAL**

**SEGUROS DE CASCO Y MAQUINARIA, SU APLICACIÓN EN UNA FLOTA  
DE REMOLCADORES HASTA 70 TON DE T.E.**

**TRABAJO FINAL**

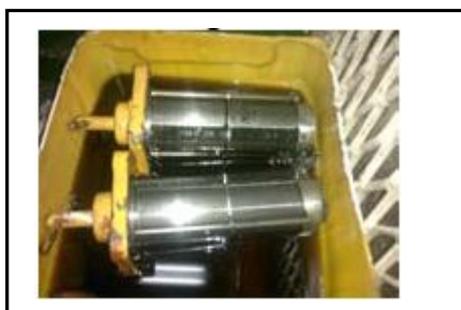
- Las presiones de operación de la transmisión, accionando ambas marchas se encuentra en los rangos normales especificados por el fabricante, esto es 3 Bar en el circuito de lubricación y 28 Bar al accionar las marchas.
- Se observa que la marcha atrás no responde a pesar de acelerar el motor.
- Se inspeccionó los filtros de aceite y se evidenció la presencia de limadura de acero y residuo de revestimiento de los discos de fricción. La última limpieza de estos se realizó el día 3 de febrero del 2012 y no se reportó presencia de materiales extraños o desgaste.

**Figura 7.-** Filtros de aceite de caja de transmisión [10]

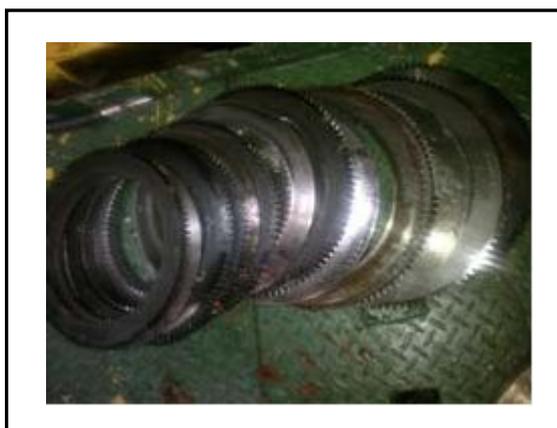
- Se procedió al desmontaje de la transmisión para verificar el estado de los discos del conjunto de la marcha de reversa que corresponde al eje intermedio de la transmisión encontrando lo siguiente:
  - ✓ Discos de fricción con desgaste abrasivo.

**Figura 8.-** Discos de fricción y empuje de conjunto de marcha atrás [10]

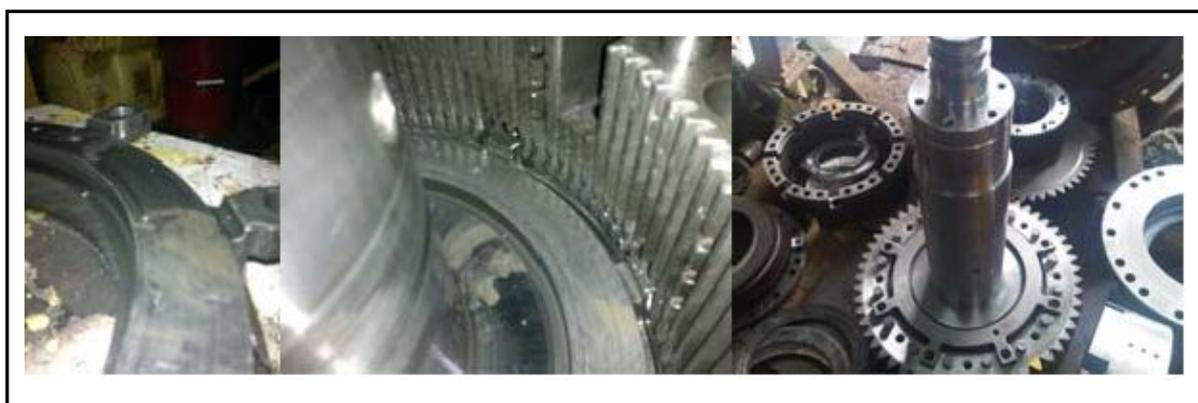
- ✓ El pistón que ajusta los discos de embrague presenta un desgaste excesivo de su superficie en contacto con el disco liso.

**Figura 9.-** Pistón de empuje con excesivo desgaste [10]

Como conclusión, se presume que el daño fue generado por desgaste acelerado del pistón del conjunto de marcha atrás, el mismo que en alguna maniobra brusca perdió su capa de material endurecido y la rotura del disco liso en contacto, originando el desprendimiento constante de su material de fundición, el mismo que se observa en el aceite como una limadura fina la que a su vez generó el desgaste abrasivo de los demás componentes. Considerando los análisis de aceite y que los procedimientos de mantenimiento del sistema de lubricación fueron realizados de manera periódica, no se atribuye este daño a un descuido del personal encargado, sino a una maniobra urgente, brusca y necesaria por las condiciones turbulentas del mar, además se recomendó la revisión del conjunto de discos de la marcha avante debido a las partículas en suspensión en el aceite. [10]

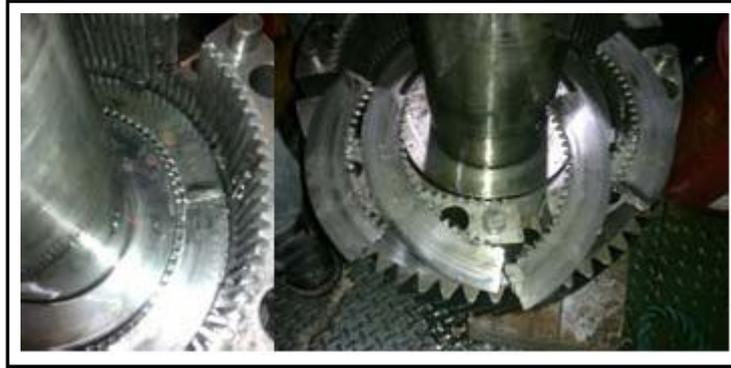
- ✓ El disco liso se encontró partido en 4 pedazos, como se observa en la figura 10.

**Figura 10.-** Disco liso partido en 4 partes [10]

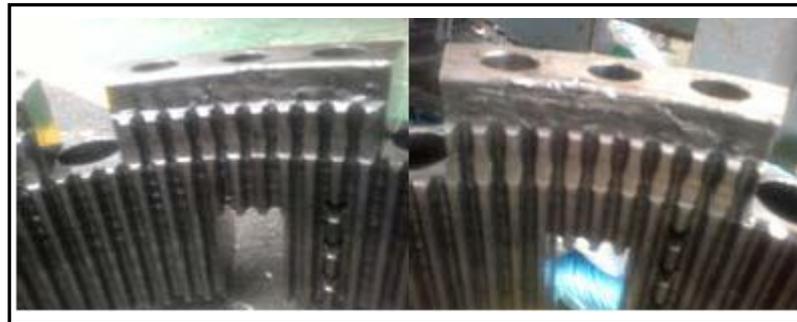
- ✓ La cinta dentada que aloja a los discos de fricción presenta daños en su estriado cercano al pistón de conjunto de marcha, como se observa en la figura 11.

**Figura 11.-** Cinta dentada con desgaste en estriado [10]

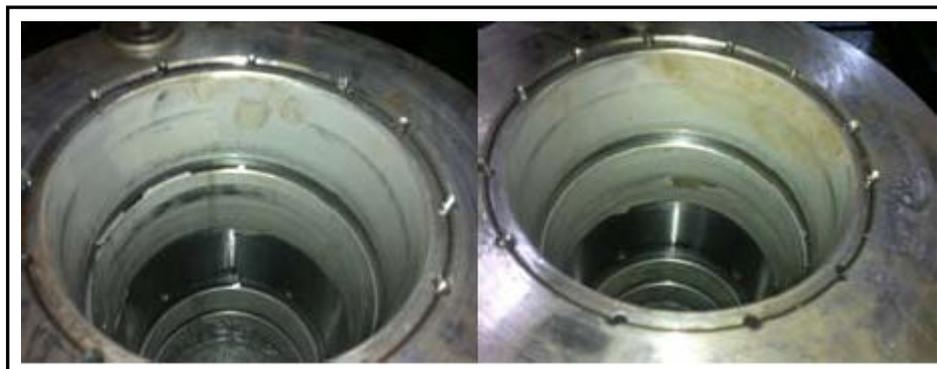
- ✓ Los bocines con revestimiento de magnolia del piñón de embrague han sido afectados por la limadura existente en el aceite.

**Figura 12.-** Bocines con rayaduras en revestimiento de magnolia [10]

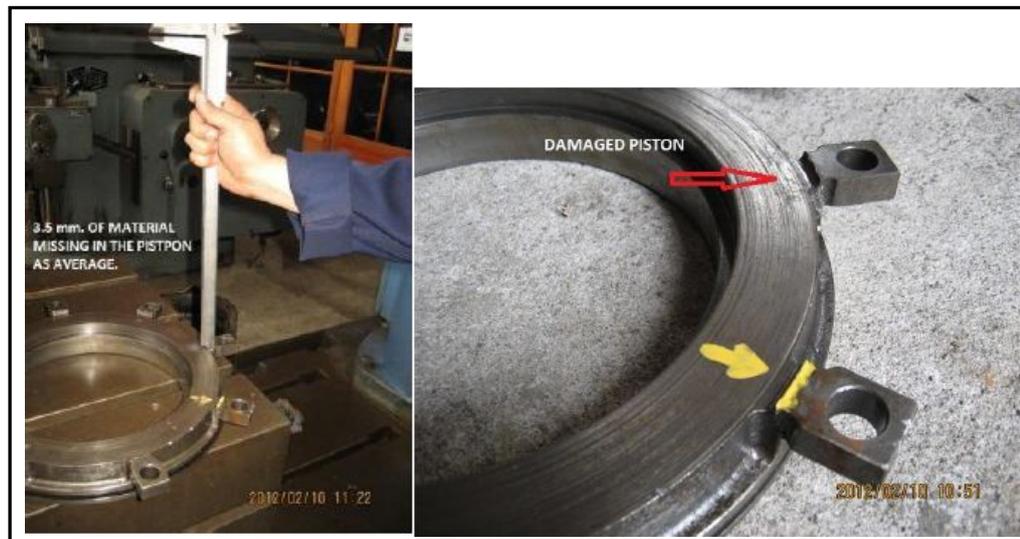
- Pistón de empuje se encuentra con una pérdida de 3.5 mm de material, como se muestra en la siguiente figura.

**Figura 13.-** Daño del pistón de empuje [10]

A continuación levanta una condición de clase que indica que los componentes deben ser reemplazados con repuestos originales y certificados.

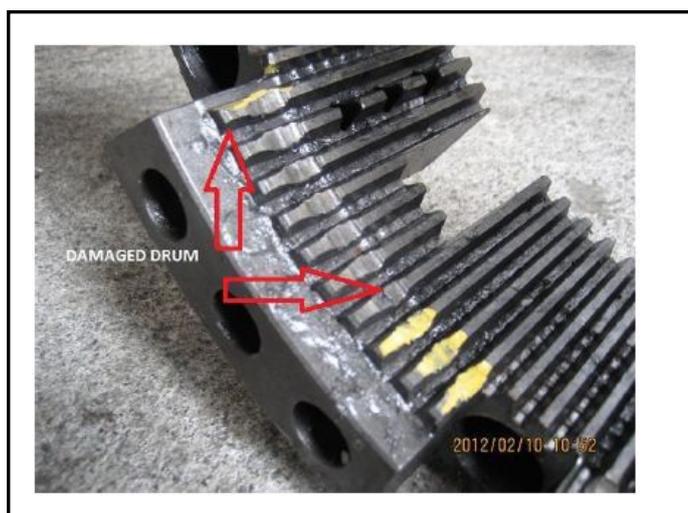
- El tambor de marcha tiene el 60% de la superficie de sus dientes con daño

**Figura 14.-** Daño del 60% de la superficie de los dientes del tambor [10]

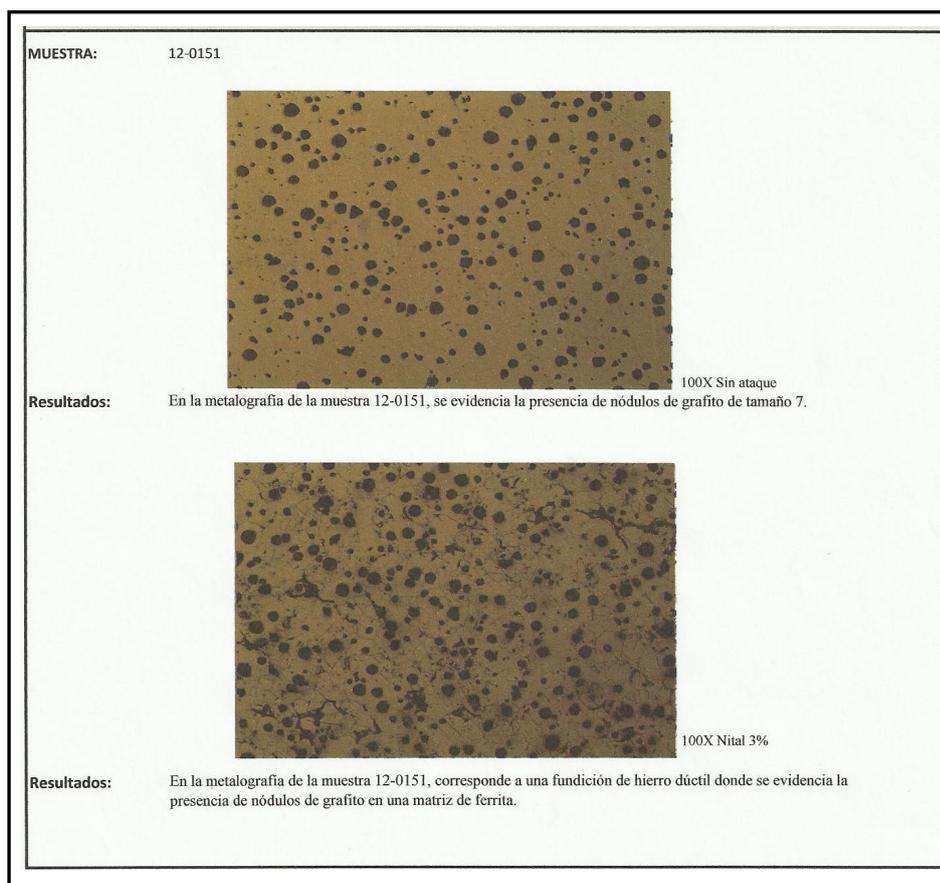
En la figura 17, se muestra el resultado del análisis metalográfico que se realizó a los componentes reparados.

**Figura 17.-** Análisis metalográfico realizado [10]

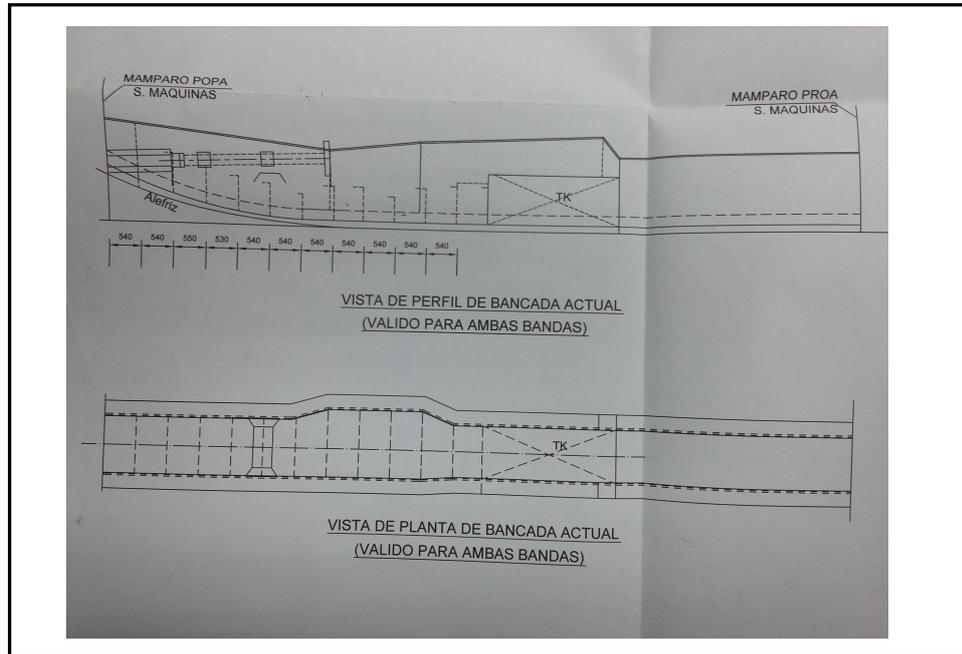
En las figuras 18 y 19 se observa la posición de las bancadas antes y después de las modificaciones realizadas.

**Figura 18.-** Posición de las bancadas antes de la modificación [10]

Adicionalmente se tuvo que realizar cambios de posición en varias cañerías de los circuitos de enfriamiento, aceite y combustible que obstruían la posición en la que iban a ser instaladas las reductoras.

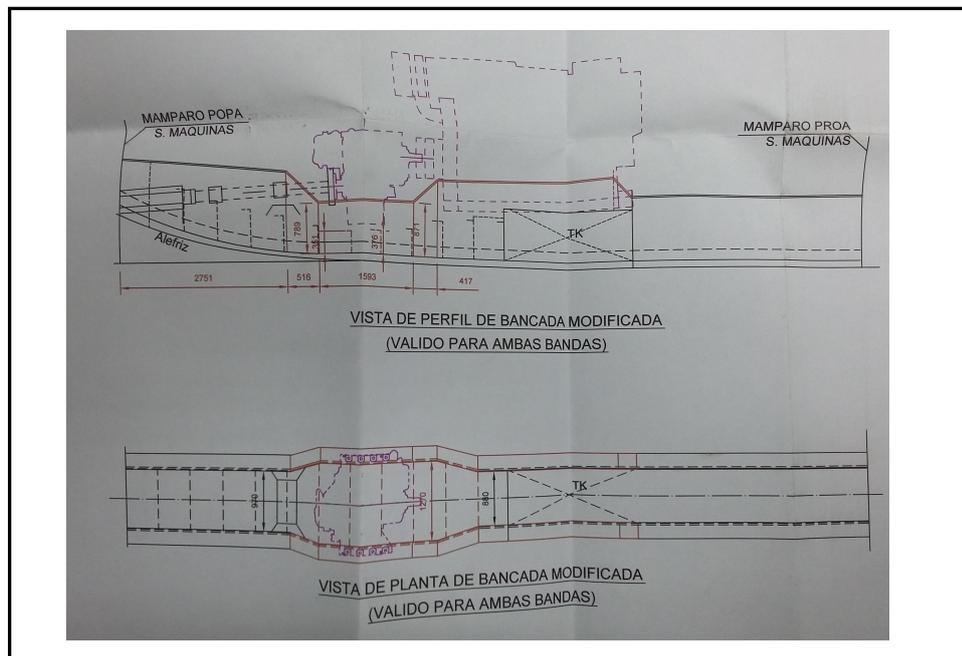
**Figura 19.-** Posición de las bancadas modificadas [10]
