# Escuela Superior Politécnica del Litoral

## “Inspección y Diagnóstico de Corrosión en Estructuras de Hormigón Armado para Aplicaciones Portuarias”

### TESIS DE GRADO

**Jimmy Rubén Gonzalez Armijos**

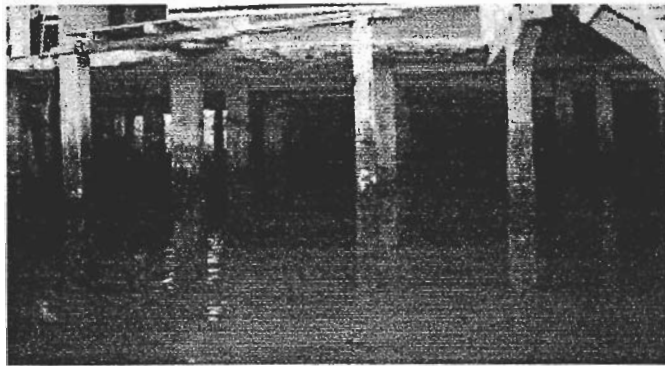
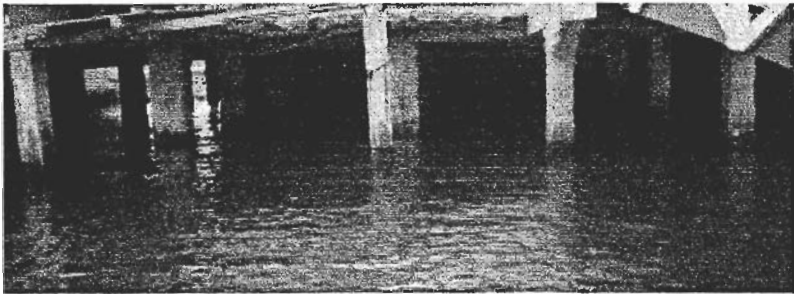
**FIGURA 1.4.2. Y 1.4.3. ZONAS DE AMBIENTE MARINO: SE EVIDENCIA CORROSIÓN DEL PILOTE EN ZONA DE SALPIQUE.**

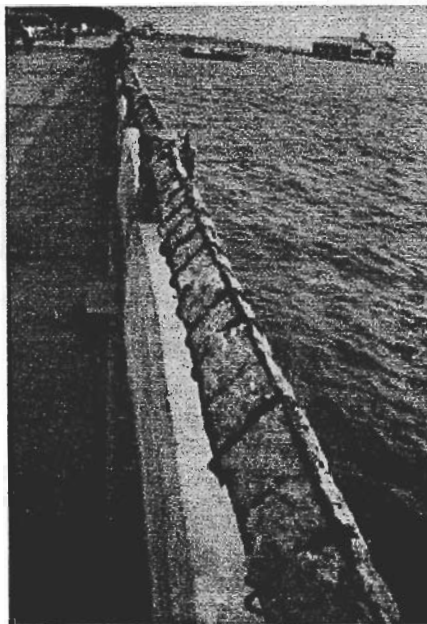
**FIGURA 1.6.2. ATAQUE DEL SALPIQUE DE CLORUROS DE AGUA DE MAR EN PASAMANOS DEL MALECÓN DE PUERTO BOLÍVAR**

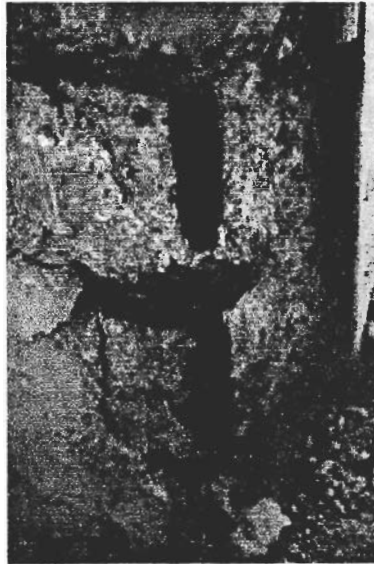
**FIGURA 1.6.4. PILOTE DE HORMIGÓN CARBONATADO.  
CORROSIÓN GENERALIZADA SE OBSERVA.**

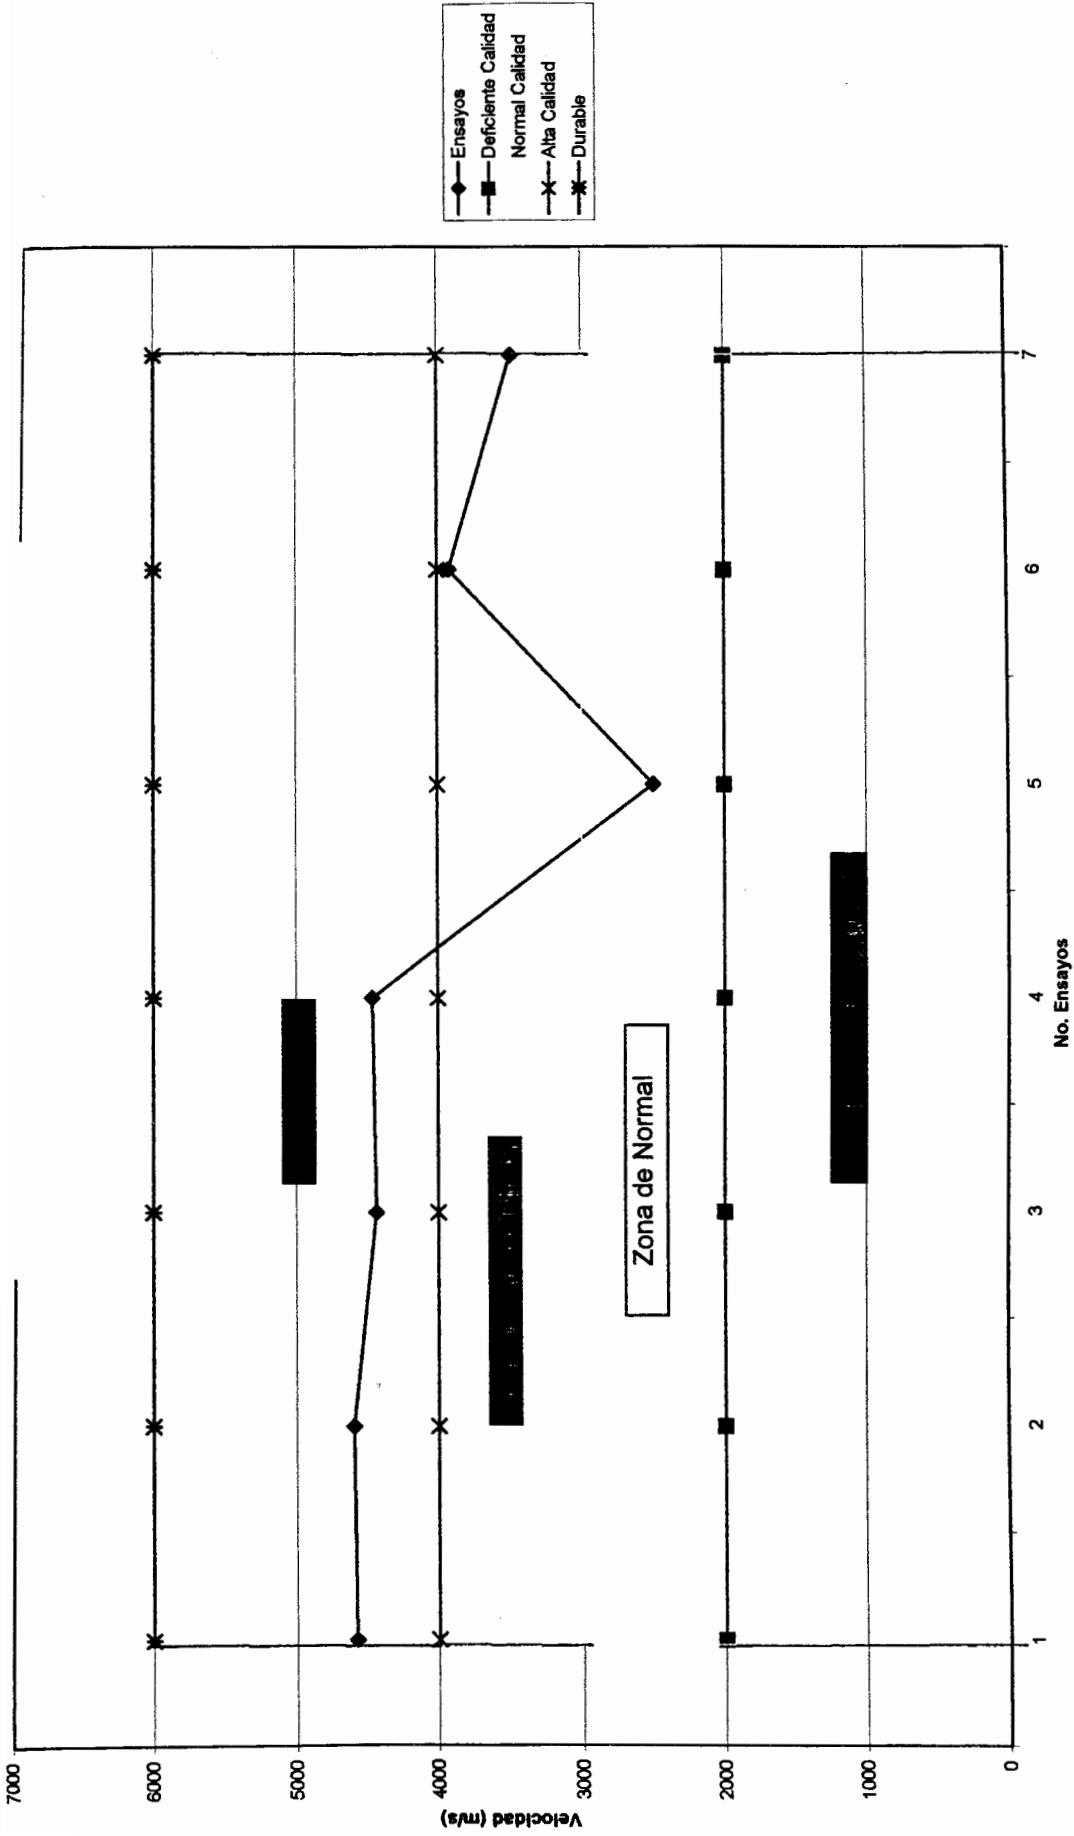
FIGURA 3.3.2. ENSAYO DE UT DE PANTALLA No.4

Las mediciones obtenidas en los ensayos de ultrasonido en el hormigón, en las cotas + 2.100 MSNR y + 1.200 MSNR, en las caras laterales, muestran un valor promedio de **4518.25 m/s**; mientras que en la cara superior, el valor promedio es de **2363.33 m/s** (ver tabla 2.3.2); en cambio, los valores de resistencia obtenidos son **35.6 MPa**, y **32.7 MPa**. En la figura 3.3.3. podemos apreciar los resultados obtenidos del ensayo de Ultrasonido.

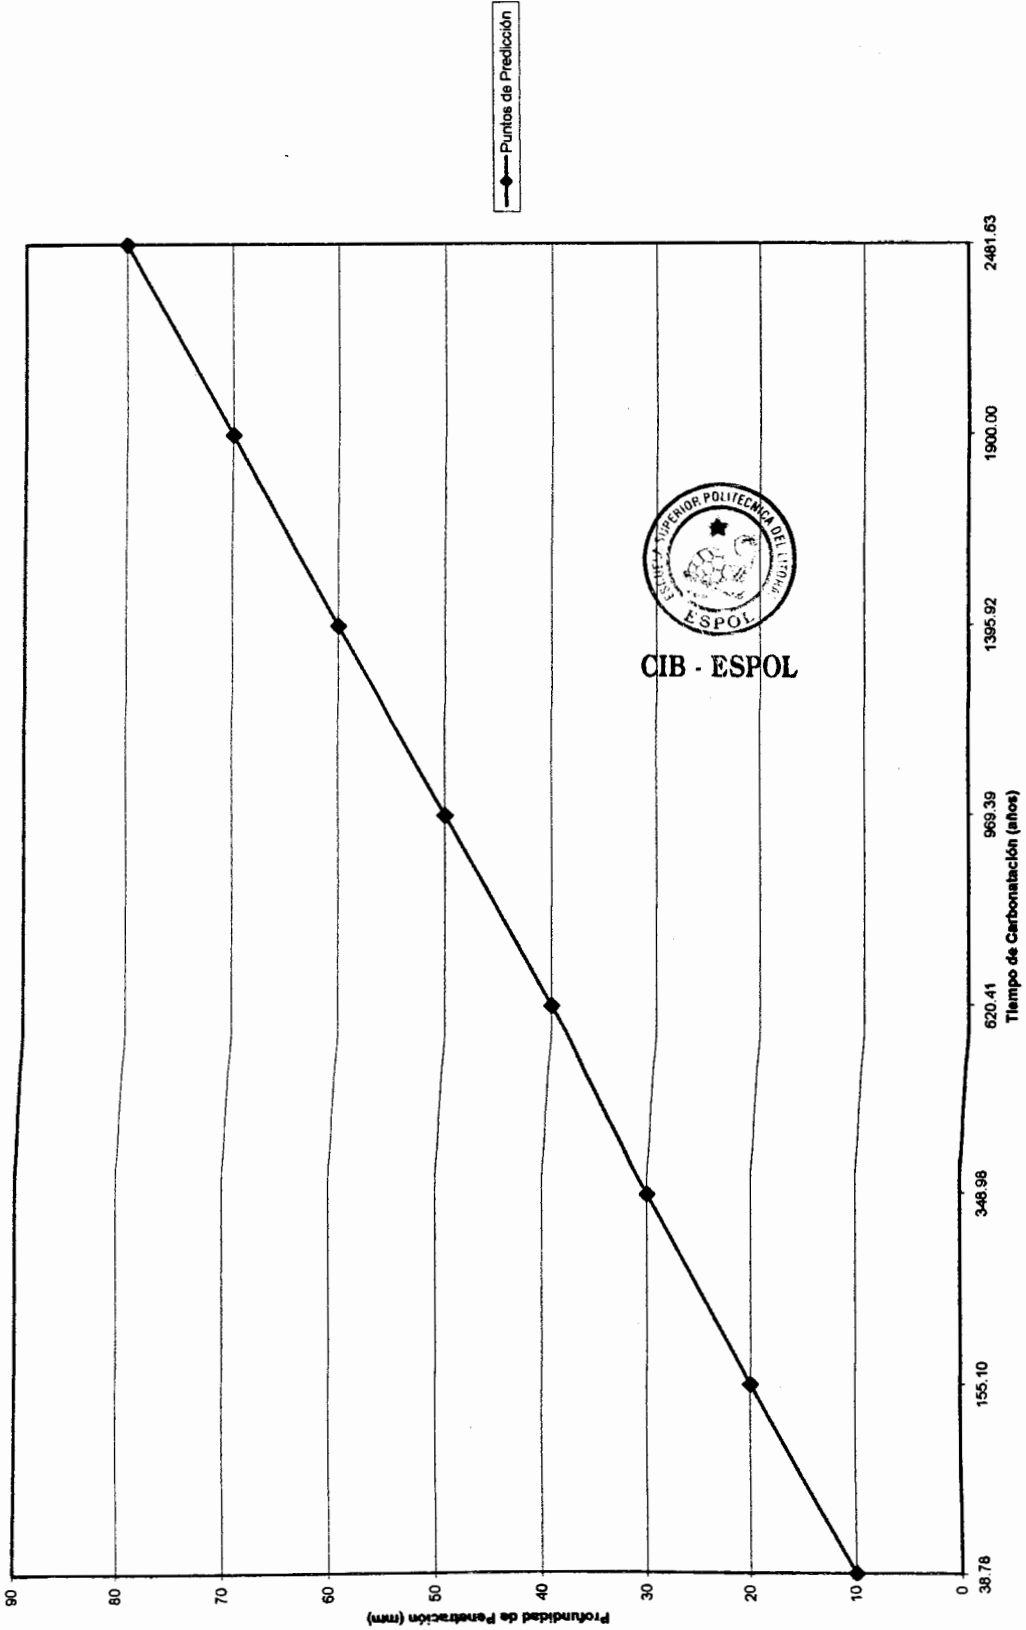
FIGURA 3.3.4. PREDICCIÓN DEL TIEMPO DE CARBONATACIÓN DE LA ARMADURA

Además se calculo la constante de carbonatación, **1.60591 mm/año<sup>0.5</sup>**, con los datos del espesor carbonatado, 7 mm, y el tiempo que tardó en carbonatarse dicho espesor, 19 años. Con la constante de carbonatación (indicativo de la calidad del hormigón, en este caso, de excelente calidad ya que valores comprendidos entre 2 y 3 mm/año<sup>0.5</sup> son catalogados como hormigones de buena resistencia a la carbonatación y valores mayores a 6 mm/año<sup>0.5</sup> son catalogados como de muy baja resistencia<sup>(10)</sup>), se calcula que el tiempo en el cual el frente carbonatado llega a la armadura será de **2481.63 años** (teóricamente hablando), siempre y cuando la armadura esté a **8 cm** de profundidad. En la tabla 2.3.5., se hace un análisis del tiempo de carbonatación a diferentes profundidades. En la figura 3.3.4. presentamos dicho análisis.

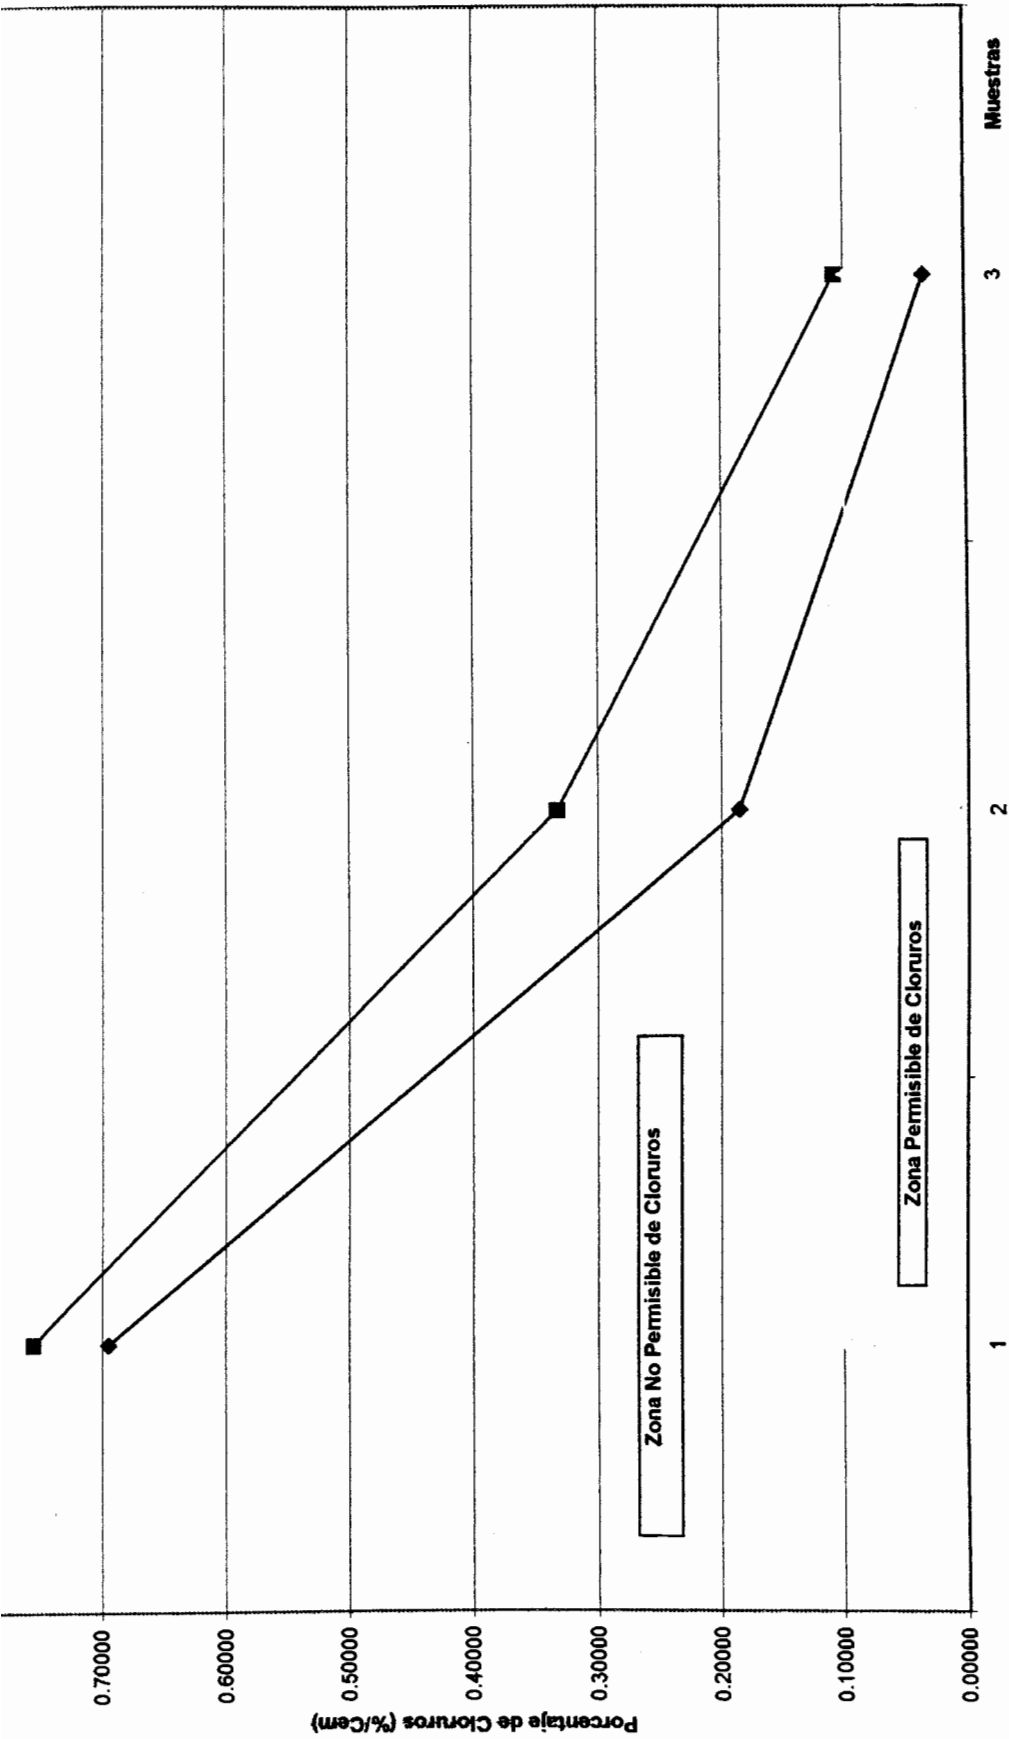
FIGURA 3.3.8. PERFIL DE CLORUROS A DIFERENTES ALTURAS CON RESPECTO AL NIVEL DE REFERENCIA, PANTALLA No. 20

- 3) El refuerzo colocado en las pantallas, se encontró a los 7 cm de profundidad, unas veces, mientras que en otras, a profundidades que bordeaban los 8 cm, con respecto a la cara exterior del hormigón. De la tabla 2.3.7. y, figuras 3.3.5., 3.3.6. y 3.3.7., observamos que el porcentaje de cloruros mínimos requeridos por Norma, no se cumple.

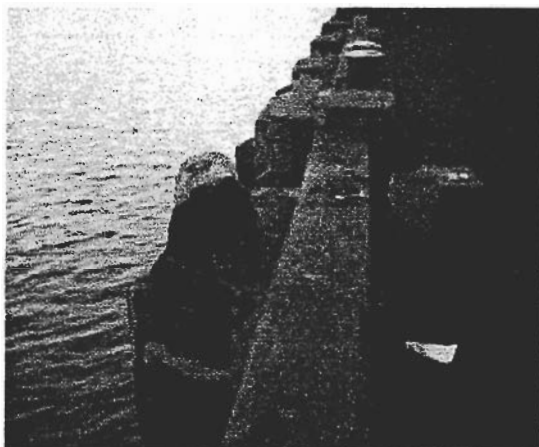
**FOTOGRAFÍA 1. ACERO EXPUESTO EN ESTADO DE CORROSIÓN  
GENERALIZADO, PANTALLA No. 20, LADO SUR, COTA + 4.300 MSNR,  
CARA SUPERIOR**

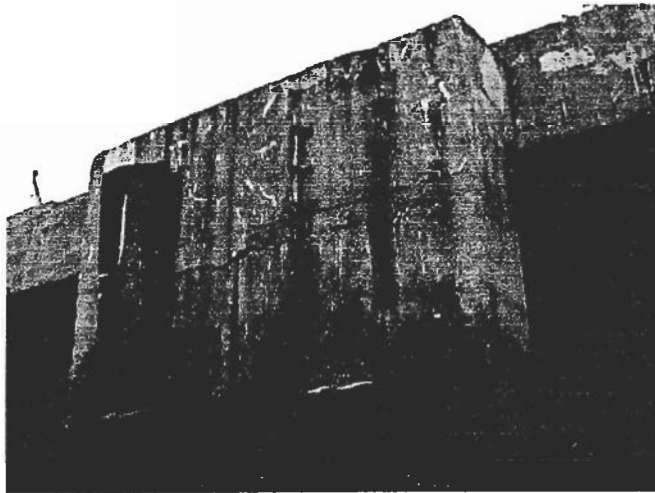
**FOTOGRAFÍA 3. DESGASTE MENOR DE HORMIGÓN EN LOS COSTADOS DE PANTALLA No. 4, LADO NORTE, CARA FRONTAL. SE EVIDENCIA DEFENSA DE POLIETILENO FALTANTE. PERNOS Y PLATINAS DE ANCLAJE PRESENTAN UN ESTADO DE CORROSIÓN MUY AVANZADO.**

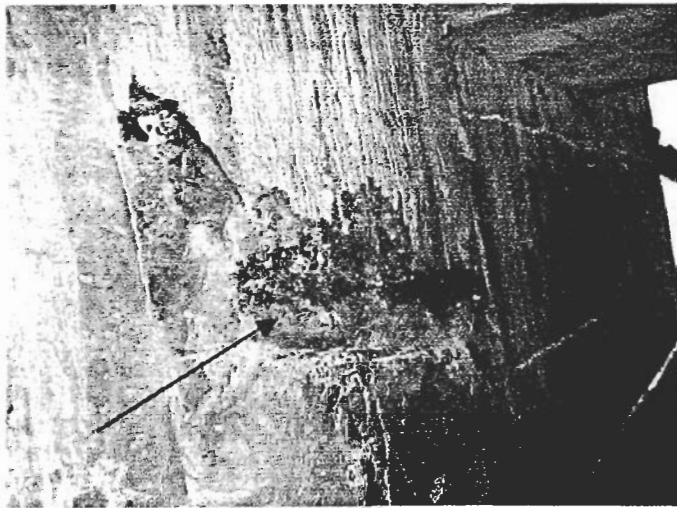
**FOTOGRAFÍA 4. VARILLA EXPUESTA (NO PERTENECE AL REFUERZO) EN ESTADO DE CORROSIÓN GENERALIZADO, PANTALLA No. 4, LADO NORTE, CARA INTERIOR**

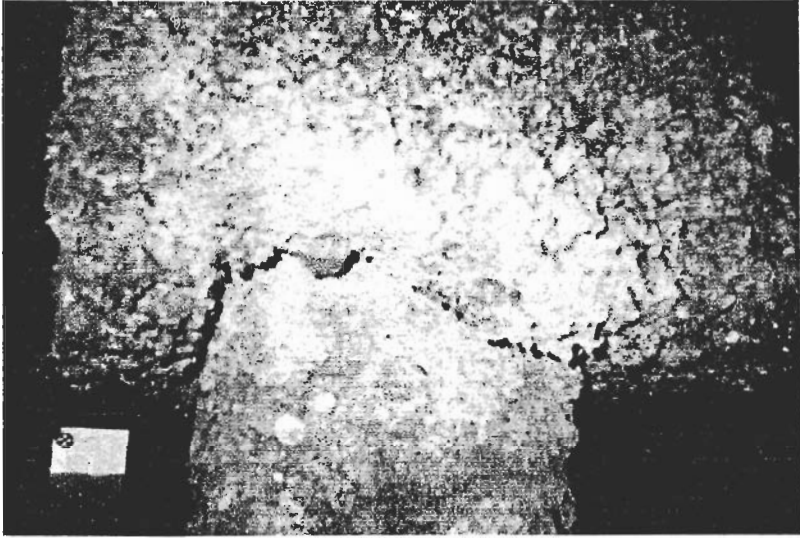
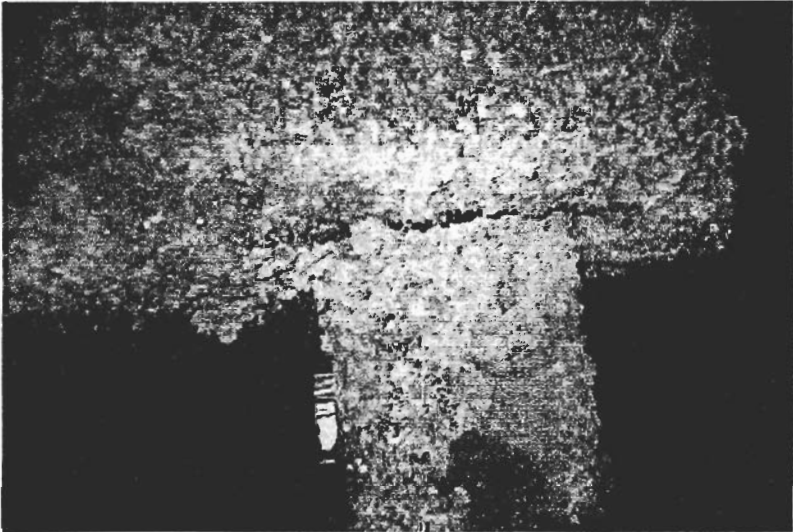
**FOTOGRAFÍA 5 Y 6. SE OBSERVA REFUERZO EXPUESTO CON ESTADO DE CORROSIÓN GENERALIZADO, PANTALLA No. 4, LADO NORTE, COTA + 0.000 MSNR, CARA FRONTAL IZQUIERDA Y DERECHA. DESMORONAMIENTO DE HORMIGÓN DE OBSERVA.**

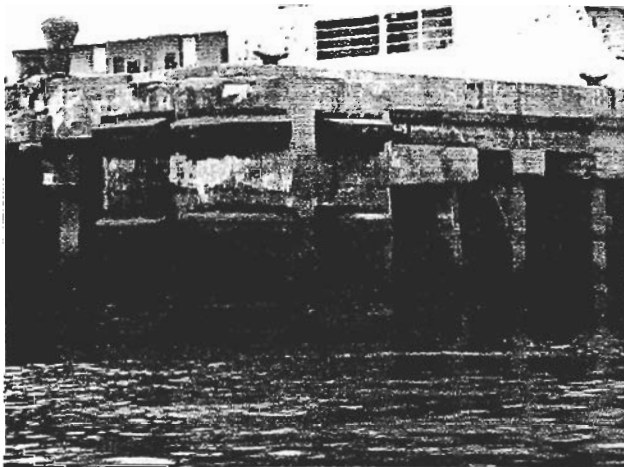
**FOTOGRAFÍA 8. PERNOS Y PLATINAS DE ANCLAJE PRESENTAN UN ESTADO DE CORROSIÓN MUY AVANZADO, PANTALLA CURVA FRONTAL IZQUIERDA, CARA FRONTAL. DEFENSAS DE POLIETILENO EN ESTADO OPERATIVO.**

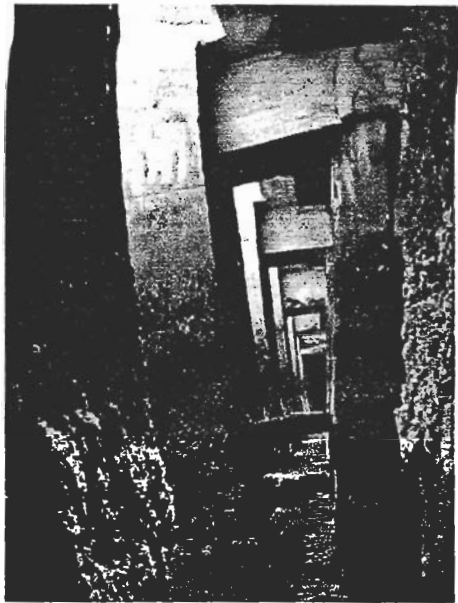
**FOTOGRAFÍA 9. INCLINACIÓN INUSUAL DE PANTALLA No. 5, LADO SUR. CARA INTERIOR PRESENTA DOS ESTACAS QUE, PARECERÍA, SOSTIENEN EL MURO DE CONTENCIÓN.**

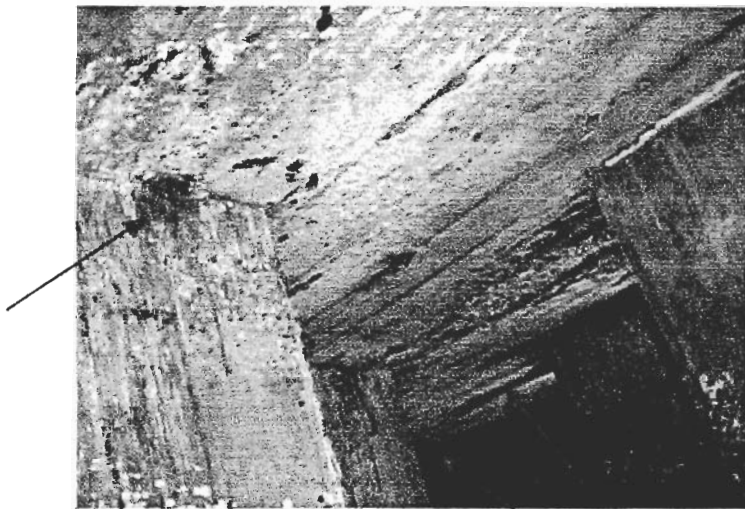
**FOTOGRAFÍA 10. SE EVIDENCIA MANCHAS DE ÓXIDO, FISURA Y BARRA DE ACERO (NO PERTENECE AL REFUERZO) CORROÍDA EN LA LOSA DE PANTALLA CURVA FRONTAL DERECHA.**
