**“PROPUESTA DE SOLUCIONES TECNICAS
PARA CONTRARRESTAR LOS
EFECTOS DEL FENOMENO EL NIÑO EN EL
CANTON TOSAGUA, PROVINCIA DE
MANABI”**

INTRODUCCION

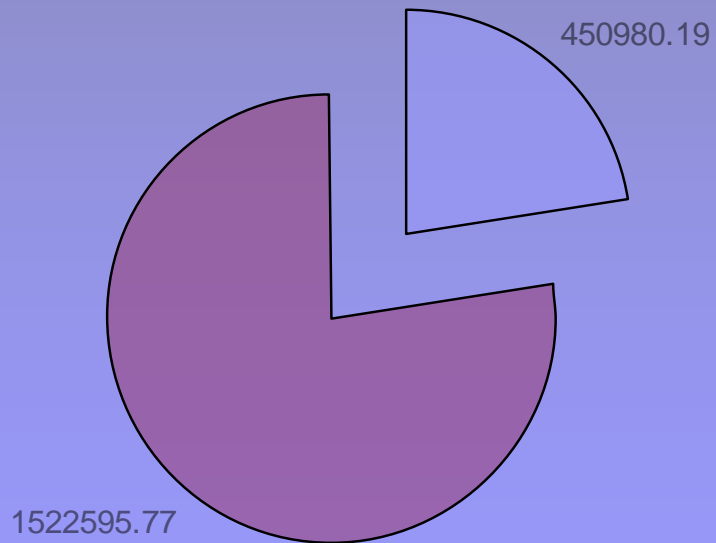
DAÑOS EN LA CONSTRUCCION OCASIONADOS POR EL FENOMENO EL NIÑO
