**ESCUELA SUPERIOR POLITÉCNICA DEL LITORAL**

**“ANÁLISIS GEOTÉCNICO DEL RETROCESO DEL  
ACANTILADO, ZONA DE SANTA ROSA –  
MANABÍ Y SU INCIDENCIA EN LA  
INFRAESTRUCTURA VIAL”**

**TRABAJO DE TITULACIÓN**

**MAGISTER EN GEOTECNIA**

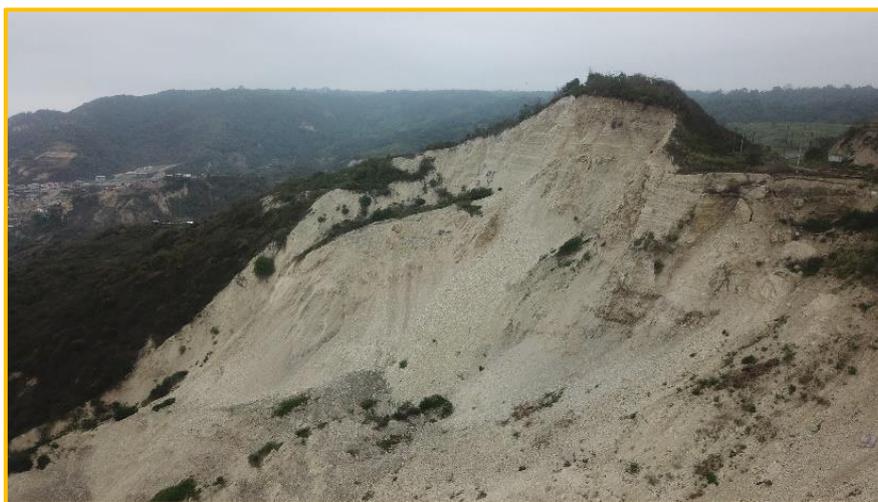
La erosión en el sector las Piñas ha originado la pérdida directa del talud en la que se asienta, mientras que la zona de Santa Rosa ha ido erosionando el pie del talud, esto ha producido continuos deslizamientos que han dejado expuesto el macizo rocoso a factores ambientales de origen erosivo como se evidencia en la foto 1.1.

**Foto 1.1** Erosión del talud de estudio, sitio Santa Rosa; Año 2020

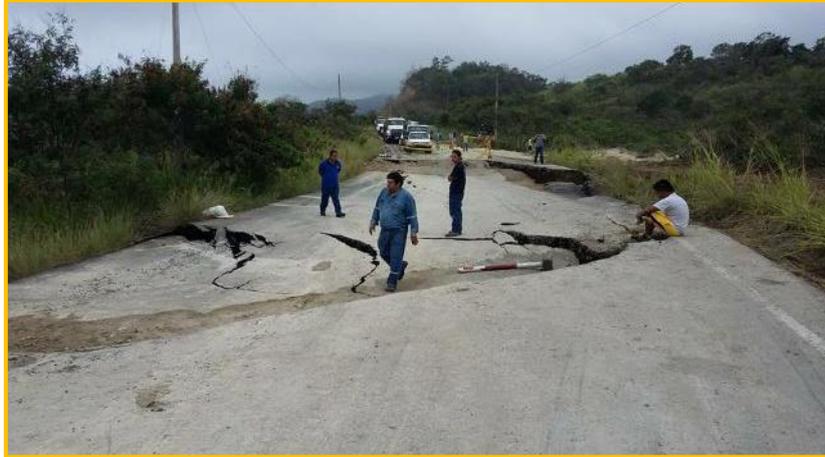
El MM no está relacionado con el sismo del 2016 por haberse generado antes del hecho.

**Foto 1.2** Hundimiento en la vía, Ruta Spondylus, Año 2016

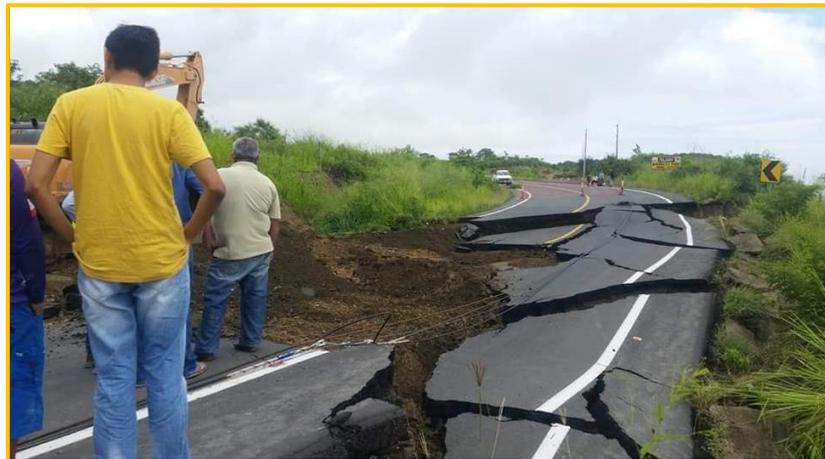
En el mes de marzo del 2019 se produjo otro MM desde las abscisas 32+300 hasta la 32+500 como se aprecia en las fotos 1.3 y 1.4.

**Foto 1.3** MM generado en el 2019 en la ruta Spondylus; trabajo previo a la creación de la ruta emergente

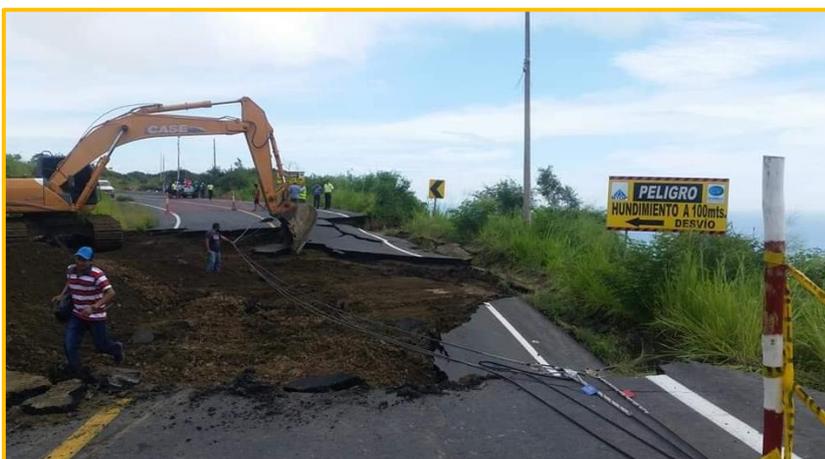
**Foto 1.4** MM generado en el 2019 en la ruta Spondylus

Ambos acontecimientos originaron un desplazamiento del eje de la vía lo que obligó al Ministerio de Transporte y Obras Públicas construir un carril emergente que se observa en la foto 1.3 inserta a continuación.

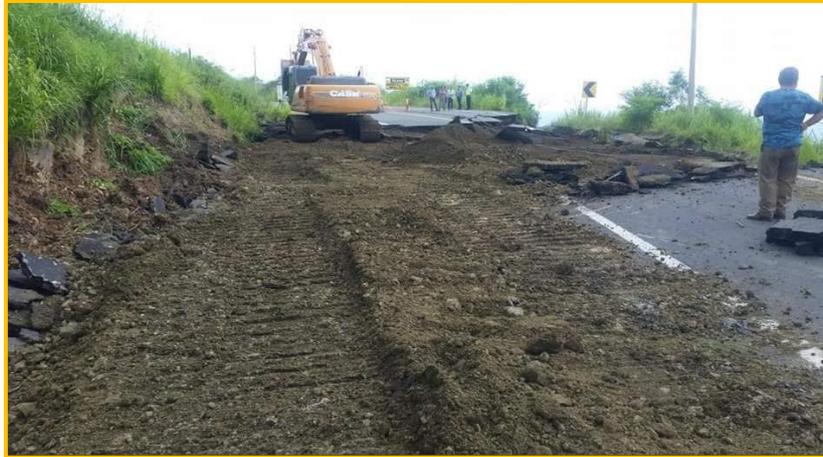
**Foto 1.5** Construcción de carril emergente por parte del MTOP

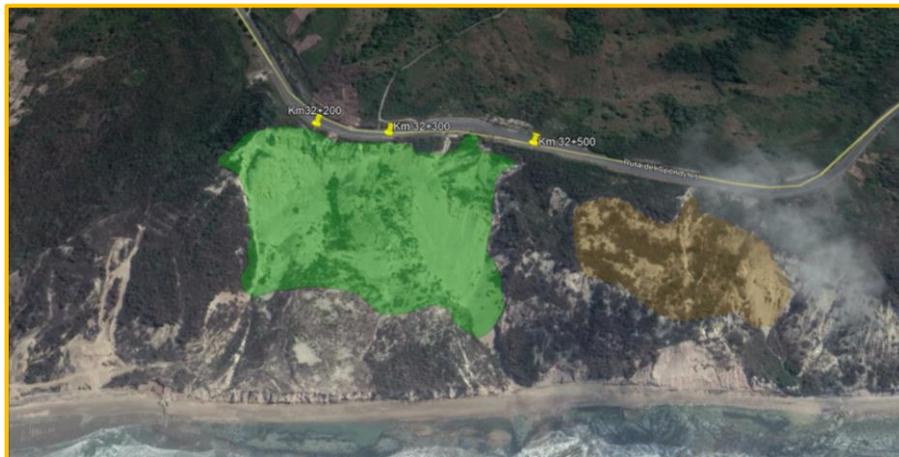
Estos eventos también se han presentado en la ruta del Spondylus a la altura de la población de Santa Rosa entre las abscisas 32+200 y 32+500, sin embargo, en la abscisa 32+700 también se evidencia un proceso de erosión y posibles MM como se observa en la foto 1.6.

**Foto 1.6** Sector Santa Rosa vía ruta Spondylus. - Abscisa 32+200 y 32+500. Deslizamiento generado en la vía (sección verde) y abscisa 32+700(sección naranja); diciembre 2020

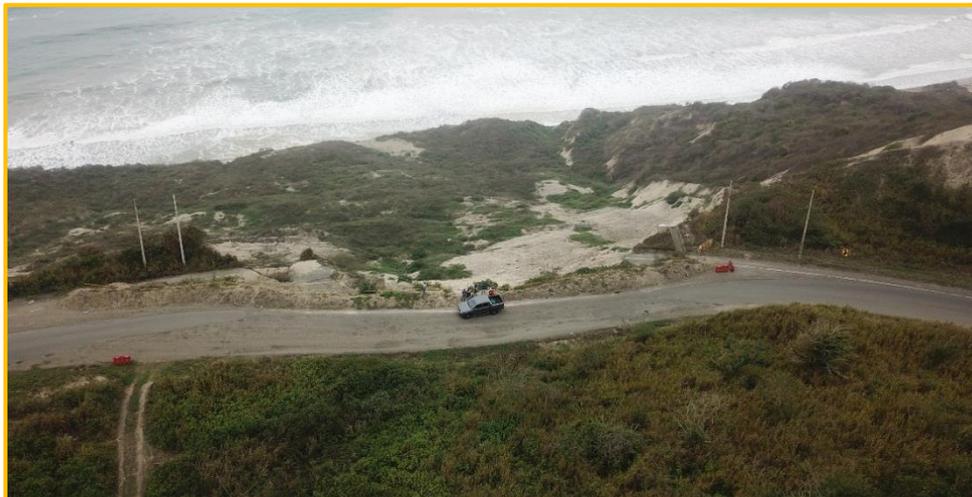
Debido a los eventos de MM suscitados desde el 2016 hasta el 2020 que han afectado a la vía, es necesario estudiar el origen de estos procesos y plantear una posible solución para recuperar los tramos comprometidos que se observan en la foto 1.7.

**Foto 1.7** Tramo de la vía afectada, año 2020

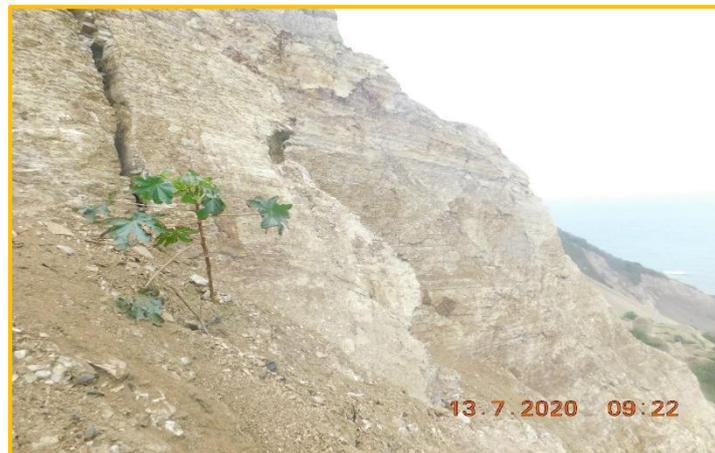
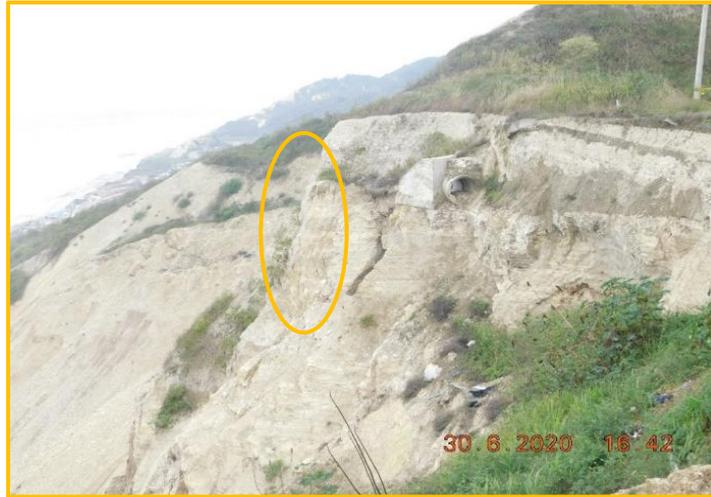
En la foto 1.8 se observa la presencia de diaclasas (circulo amarillo), posiblemente procedente por tectonismo y por procesos erosivos naturales.

**Foto 1.8** Diaclasamiento, año 2020

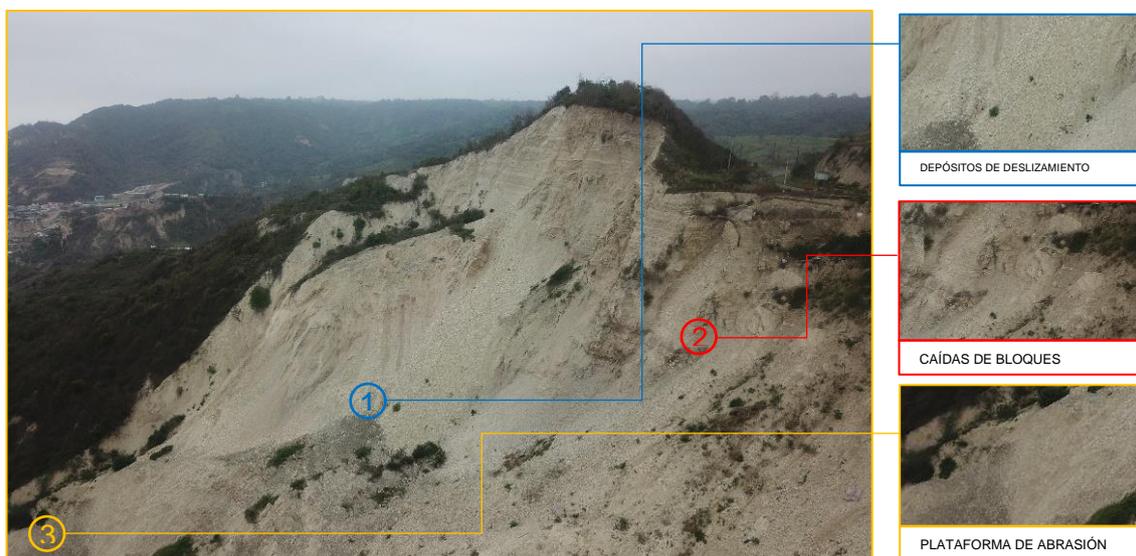
**Foto 1.10** Estado actual del acantilado de la Zona de estudio en retroceso continuo

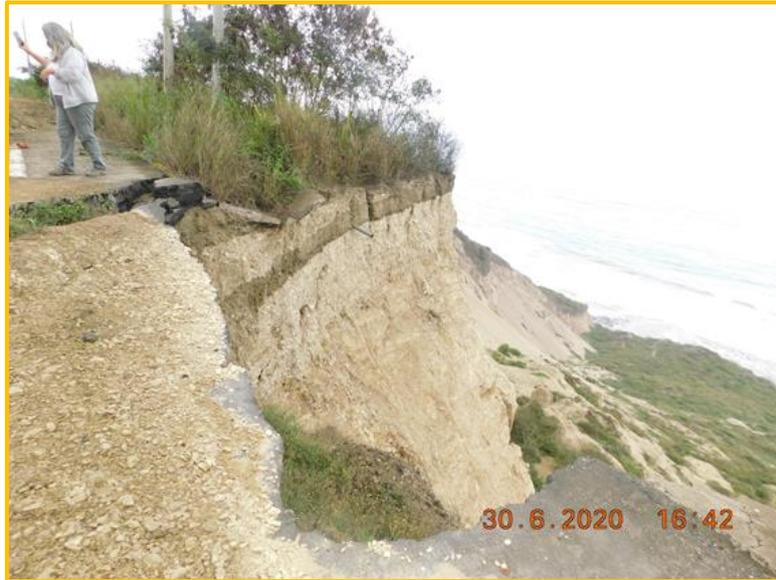
En la foto 1.11 se observa los estratos presentes en el acantilado, la acción del mar y disgregación de la roca en la zona de estudio.

**Foto 1.11** Estratos presentes en el acantilado, acción del mar y disgregación de la roca

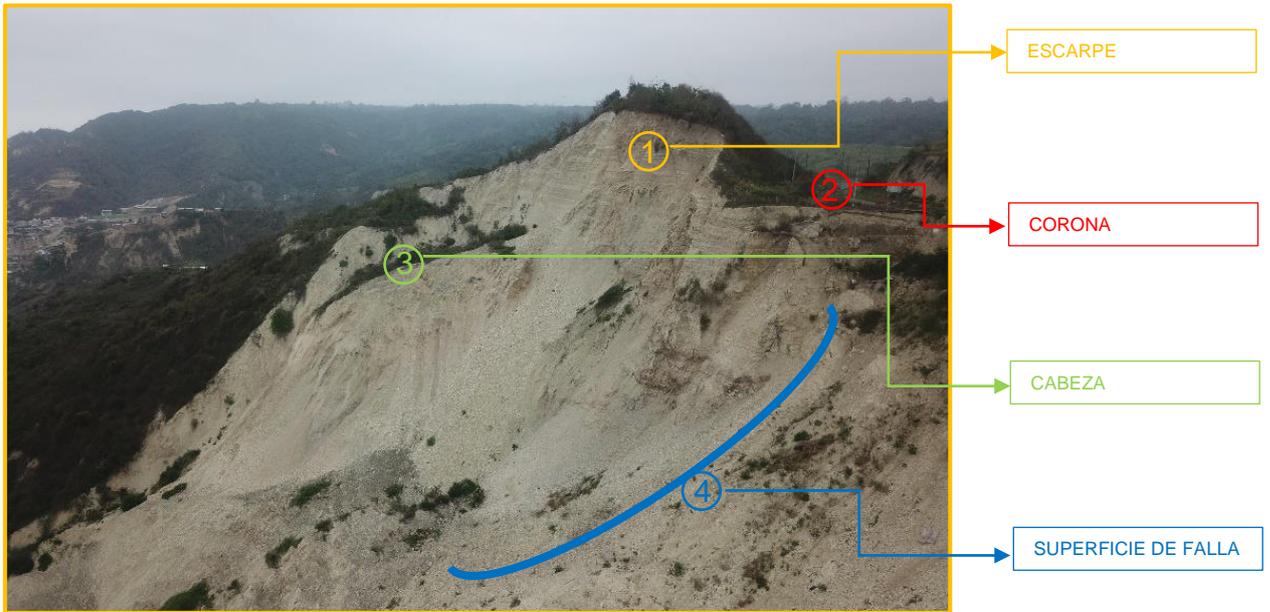
En la foto 1.13 se observa que el movimiento es circular, dado que existen numerosas grietas la mayoría de ellas hacia el deslizamiento, existe un deslizamiento limpio, la parte superior del talud tras la falla es vertical.

Foto 1.13 Deslizamiento rotacional de la zona de estudio

En la investigación se utilizó el método de Bishop simplificado dada que la falla presentada en el talud tiene una superficie de falla circular como se aprecia en la foto 1.13.

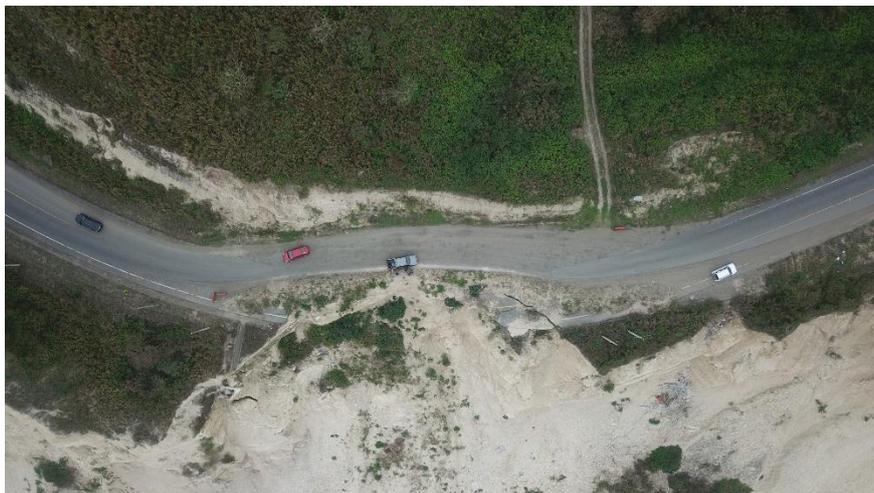
En la foto 2.3 del año 2020, se observa el hundimiento progresivo generado en la ruta Spondylus.

**Foto 2.3** Hundimiento 2020

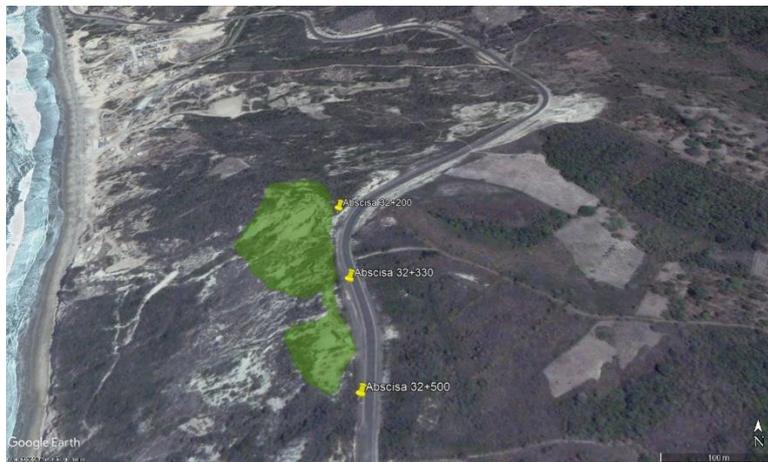
En la foto 3.1 se observa el desplazamiento generado en la zona desde 2007 hasta el 2020.

**Foto 3.1** Proceso erosivo presente en el año 2007

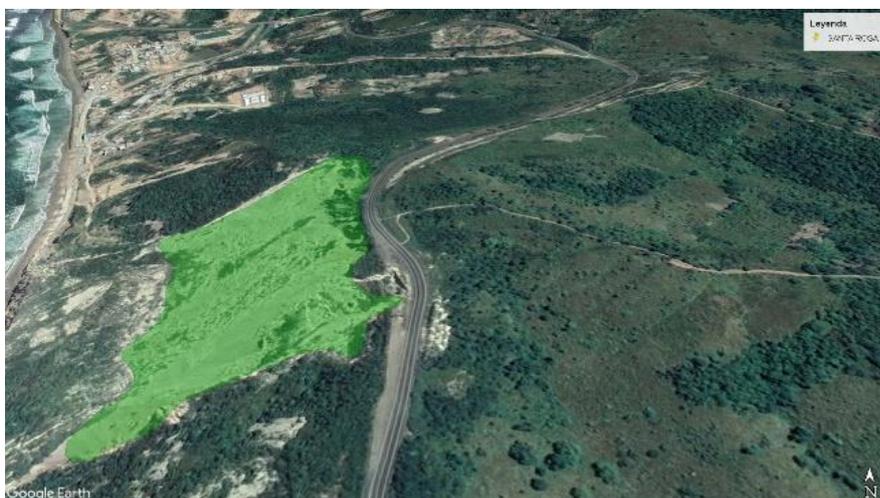
En la foto 3.2 se observa el movimiento de masa generado y la exposición del material en el año 2020.

**Foto 3.2** Movimiento de masa generado y exposición del material, año 2020

El deslizamiento del año 2020 tiene un área de 9.24 hm<sup>2</sup> con una inclinación de 19.29°. La diferencia es de 5.79 ha transcurrido en 13 años lo que corrobora el retroceso que se está produciendo.

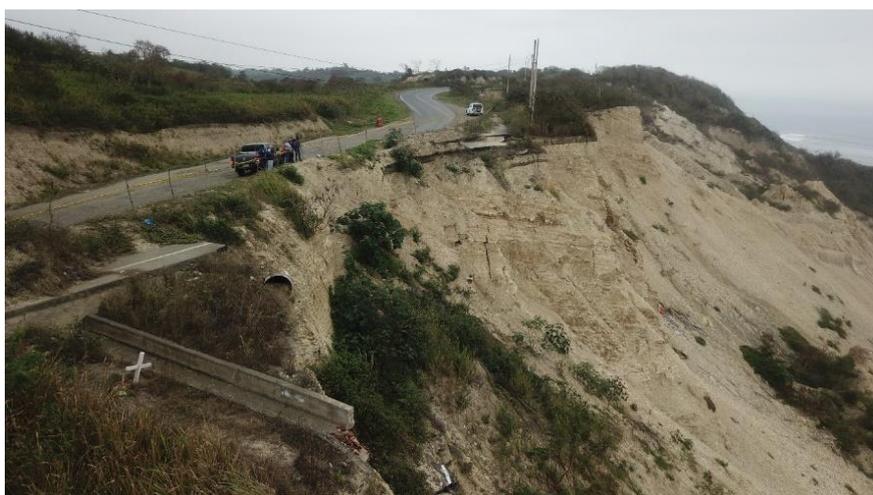
Entre los factores estáticos esta la composición sedimentaria, la disposición de los materiales, las debilidades estructurales del talud reflejada por una inclinación muy pronunciada y por la mala calidad del macizo rocoso que lo conforma como se observa en la foto 3.3.

**Foto 3.3** Acantilado Santa Rosa

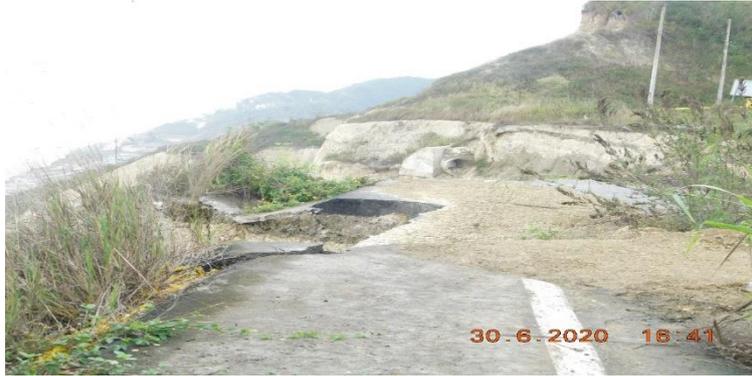
Otro de los factores dinámicos que se observan en la foto 3.4 es la presencia de humedad, la pérdida de un carril de la vía ocurrido en marzo del 2016 por un movimiento de masa que pudo ser influenciado por la mala colocación de los sistemas hidrosanitarios colocados en la vía.

**Foto 3.4** Presencia de humedad y pérdida de un carril de la vía.

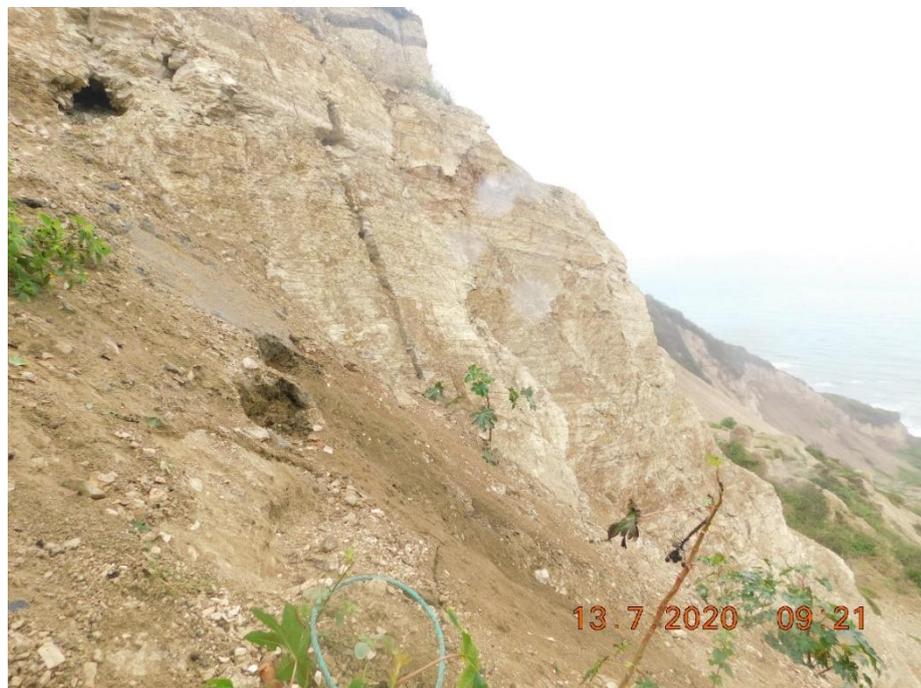
**Foto. 4** Grietas de tracción
