ESCUELA SUPERIOR POLITÉCNICA DEL LITORAL

Investigación de las causas de fallas y daños a la estructura de una edificación de 4 plantas, aplicando los respectivos ensayos y soluciones para su rehabilitación.

PROYECTO DE GRADUACIÓN

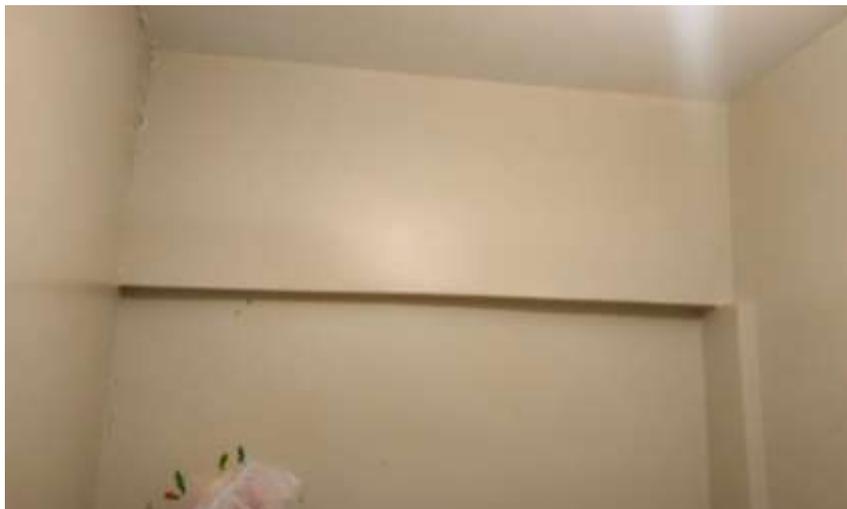
Ilustración 4 Incertidumbre en columna D6 – Primer piso

En el primer piso se pudo observar que en la columna C6, no se puede determinar con facilidad el diseño estructural, produciendo una incertidumbre de si la columna llega a una viga de losa, o se encuentra con una viga peraltada, adicional a esto se puede observar una grieta significativa a lo largo de la parte inferior de la viga del eje 6, entre el eje C y D, posiblemente por problemas de carbonatación.

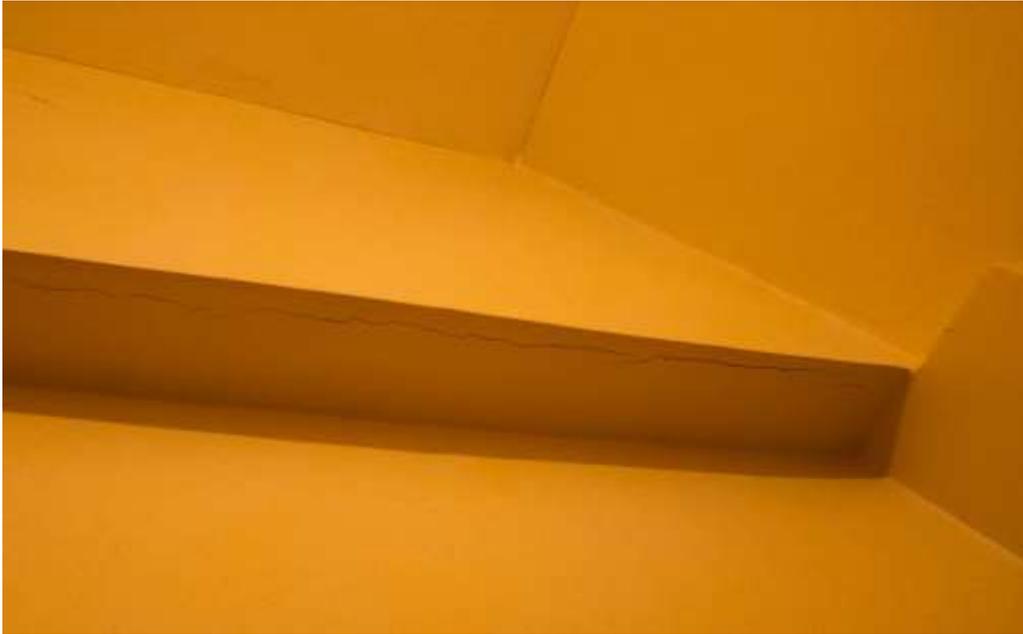
Ilustración 5 Grieta inferior viga tramo C6-D6 – Primer piso

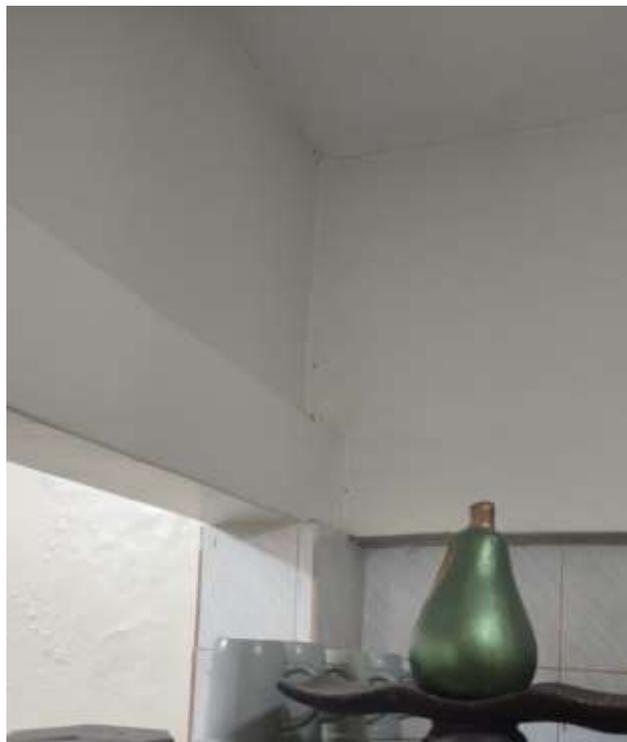
En la columna B6 podemos encontrar una columna a 3/4 de altura de entrepiso, amarrada con 2 vigas en el eje B y 6, y a sí mismo, genera duda de cómo se transmiten las cargas de la losa hacia los elementos estructurales ya que, por encima de la viga, se asume que existe mampostería.

Ilustración 6 Incertidumbre en columna D6 y viga – 1er Piso

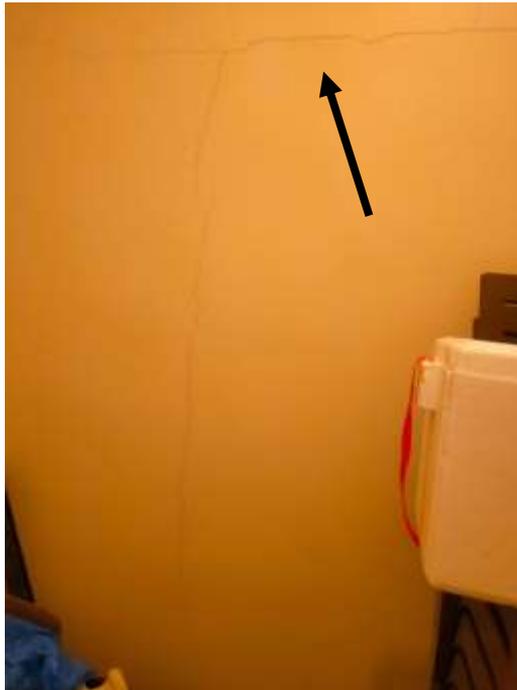
Entre las columnas D1 y D2 existe una pared de bloque que presenta una fisura en toda su extensión. Sobre esta, existe una viga que fue reforzada hace 3 años, debido a que había perdido su recubrimiento y el acero de refuerzo expuesto, comenzando un proceso de corrosión.

Es notorio que la reparación no se realizó correctamente puesto que la grieta aún persiste.

Ilustración 7 Fisuras por malos procesos constructivos – 1er Piso

Al encontrar fisuras horizontales en la pared del eje D entre los ejes 5-6, donde se encuentra también una viga, es notorio el mal proceso constructivo debido a que la fisura esta justo debajo del elemento estructural, por lo que se recomienda el siguiente proceso de rehabilitación.

- Picar la pared hasta descubrir la viga existente del eje D entre los 5 y 6.
- Limpiar la superficie
- Aplicar pega epóxicas en el perfil metálico
- Instalar una malla metálica o de fibra de vidrio que abarque el peralte de la viga y pase unos 20cm de cada lado.
- Enlucir con mortero de alto rendimiento
- Empastar y pintar

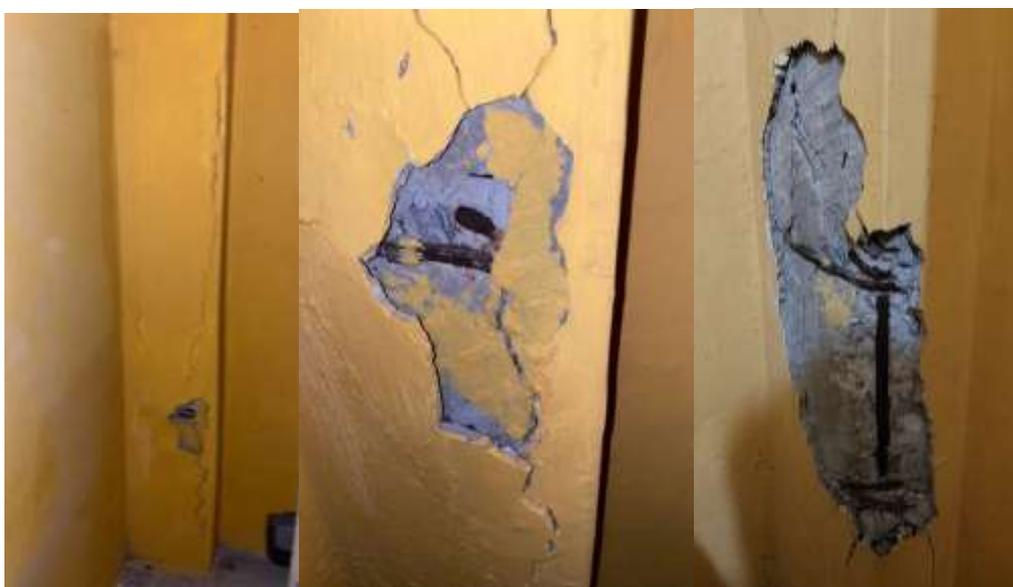
En este piso se pudo observar que en la columna A6 existe uno de los problemas más relevantes en la residencia, debido a que esta presenta grietas en toda su longitud y donde existe un claro desprendimiento del recubrimiento, dejando expuesto el acero de refuerzo el cual tiene un grado de corrosión muy severo. Los estribos no están espaciados correctamente, debido a que presentan en la parte inicial de la columna una distancia entre estribos de 20 cm.

A simple vista es claro que la carbonatación fue la principal reacción que generó este daño a la estructura.

Ilustración 9 Daño severo en columna A6 – 2do Piso

Para el problema fuerte 2 que tenemos en las columnas A6 del 2do piso y 3er piso, se propondrá la misma solución, ya que las 2 columnas presentan un grado de corrosión muy elevado en el acero de refuerzo, lo cual se implementará un encamisado de acero con su debido encofrado y apuntalamiento, como se detalla en el siguiente proceso.

Se decide utilizar Grout de alta precisión ya que es un material muy fluido y autonivelante que nos brinda altas resistencias mecánicas de alrededor de 350 kg/cm² a los 7 días.

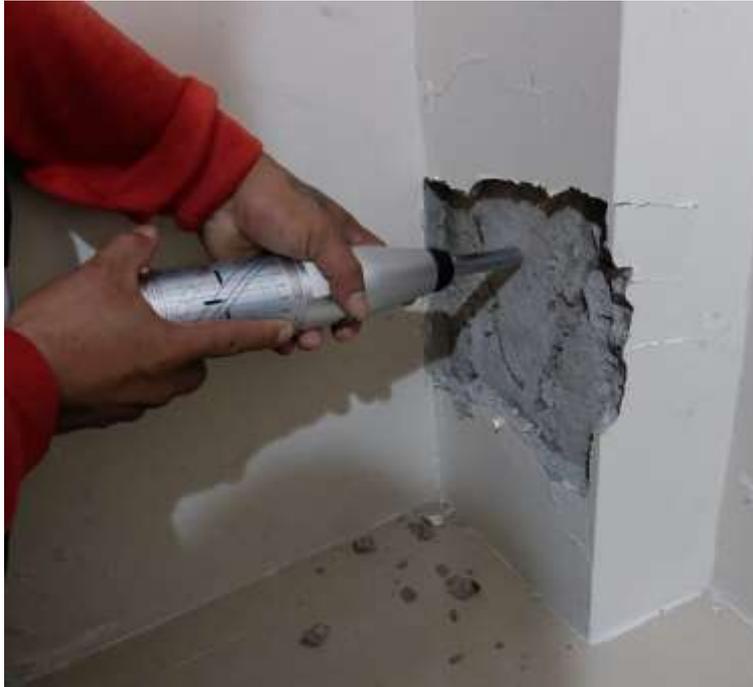
Al realizar la auscultación en la columna A6 del tercer piso, al momento de retirar el recubrimiento del elemento, se pudo observar que existía presencia de carbonatación y el acero de refuerzo comprometido, por tal motivo se decidió realizar en ensayos de esclerometría, pachometro y carbonatación.

Ilustración 10 Daño severo en columna A6 – 3er Piso

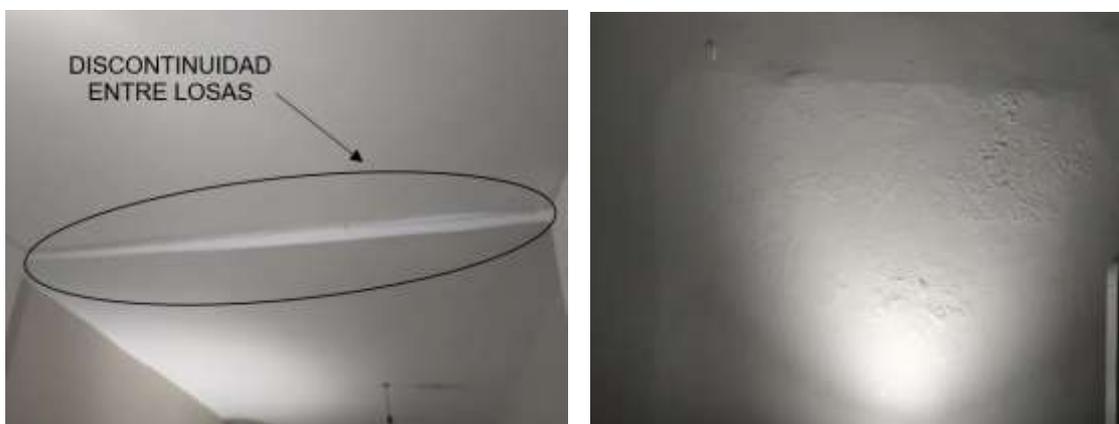
En el tercer piso no se presentan daños a los elementos estructurales sólo leves fisuras causadas por el tiempo de construcción y temperatura. Se puede observar que también existe pintura que se ha desprendido por una incorrecta impermeabilización exterior, lo no significa un mayor riesgo estructural.

Entre las losas del vano compuesto por A5-A6-B5-B6 y el vano compuesto por B5-B6-D5-B6 existe una discontinuidad, confirmando que existieron malos procesos constructivos en construcción, incorrecto encofrado y mal hormigonado.

Ilustración 11 Discontinuidad de losa y fallas por humedad – 3er Piso

Este problema se encuentra en el piso 3, en la losa superior, ya que, debido a la humedad presente, se ha desprendido la pintura y también tenemos una discontinuidad en la losa, por malos procesos constructivos como el apuntalamiento del encofrado, lo que nos da como resultado este tipo de problemas. Se solucionará de la siguiente manera.

- Retirar todo el recubrimiento de pintura de la losa.
- Picar la losa para poder enlucir a un mismo nivel y no tener esas diferencias de niveles.
- Aplicar sellador e impermeabilizante a toda la losa por la parte inferior y dejar secar.
- Reponer piezas de recubrimiento defectuosos o en mal estado.
- Reponer empore de juntas de cerámica de piso en la terraza, para así evitar futuras filtraciones.
- Empastar y pintar la parte inferior de la losa.

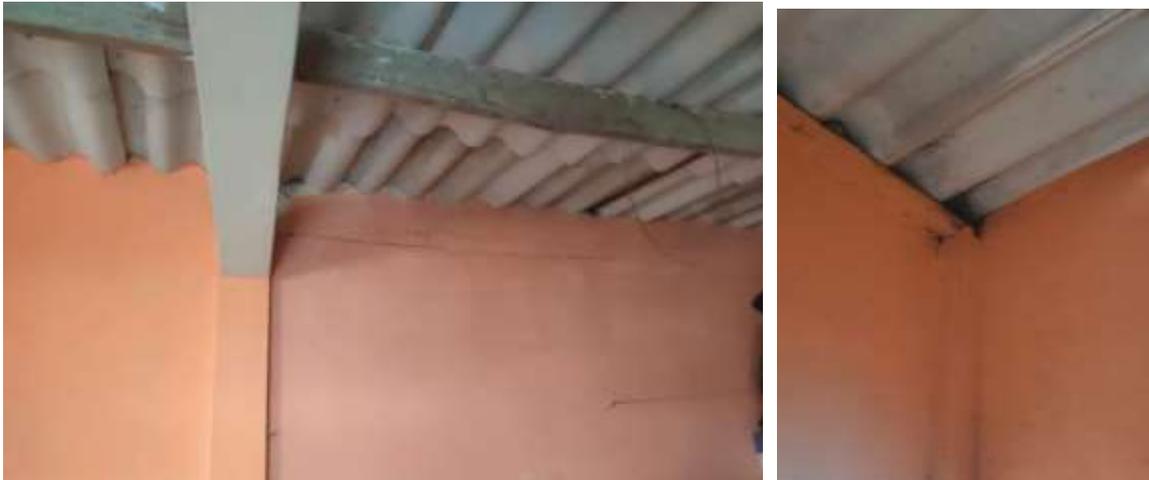
Estructuralmente no se visualizan mayores riesgos, pero existe una construcción mixta en la que un tramo de la estructura de cubierta está compuesto de nervios de madera y el otro tramo de estructura metálica.

Ilustración 12 Construcción mixta con vigas de madera - Terraza

Este problema consiste en la cubierta de la terraza combinando madera y hormigón, La madera se encuentra en mal estado y en deterioro avanzado por lo que se considera un material inadecuado para este tipo de cubierta, con el riesgo de colapsar la estructura. Se propone reemplazar las vigas de madera en mal estado, por una estructura con correas metálicas y cambiar la cubierta de planchas de Eternit existente, ya que es un material que con el paso de tiempo se comienza a deteriorar y generar fisuras, las cuales posteriormente se convierten en goteras o filtraciones. El proceso constructivo por utilizar es el siguiente:

- Retirar cubierta de Eternit existente
- Retirar las vigas de madera
- Anclar placas metálicas soldadas al acero de refuerzo de las columnas.
- Preparar las correas metálicas retirando el óxido existente y aplicar pintura anticorrosiva
- Colocar correas metálicas en reemplazo de las vigas de madera soldando a las placas previamente instaladas en las columnas dándole una pendiente de 10% hacia la parte posterior de la vivienda
- Instalar canalón para aguas lluvias con sus respectivos bajantes.
- Pintar en las zonas de soldadura con pintura anticorrosiva.
- Instalar la cubierta Steel panel con pernos autoperforantes
- Colocar cemento asfáltico en todos los pernos instalados para evitar filtraciones.

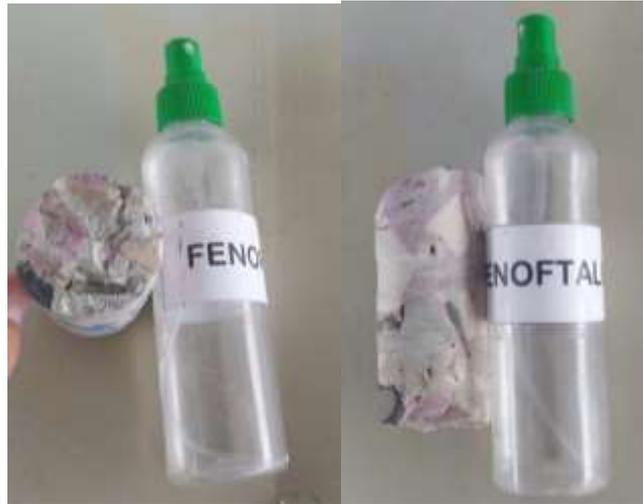
Ilustración 17 Ensayo de carbonatación en núcleo extraído.

El acero estructural una vez que pierde su capa de pasividad y se encuentra afectado por un proceso de corrosión, pierde sección la varilla de refuerzo, reduciendo resistencia a la columna. Esto ocurre porque a que el PH que debe ser de 12 a 15, ha bajado a menos de 9, debido a la carbonatación del hormigón.
