ESCUELA SUPERIOR POLITÉCNICA DEL LITORAL

Consideraciones para el pre-diseño de las condiciones geotécnicas de seguridad mediante la evaluación geomecánica y estabilidad de taludes en el sector del Hospital Humberto Molina, Zaruma-Ecuador.

PROYECTO INTEGRADOR

Al Suroeste de Zaruma se encuentra ubicado el hospital “Humberto Molina”, el cual fue evacuado por una declaratoria de emergencia que el COE (Comité de operaciones de emergencia) provincial emitió el 18 de octubre del 2017, tras comprobar que las dimensiones de las grietas registradas en la infraestructura años anteriores, habían incrementado su tamaño después de ocurrido un sismo el 17 de octubre del 2017, con epicentro en la población Balao a 137 km al Noroeste De Zaruma. En este lugar se desarrolla el presente estudio, con la finalidad de evaluar las características geomecánicas del material encontrado en el subsuelo del Hospital, determinando los factores antrópicos o naturales que perjudican la estabilidad del talud sobre la que se encuentra asentada esta institución hospitalaria, ya que más de 45000 personas están siendo afectadas por la falta de atención médica en la ciudad.

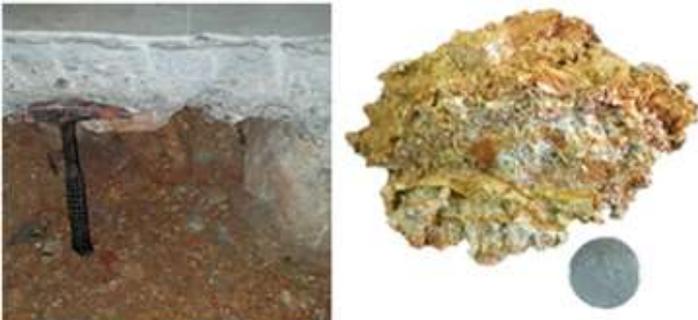
<p>Figura 4.8 Muestra obtenida de la calicata # 1.</p>	Profundidad (cm)	43	
	Espesor Hormigón (cm)	14	
	Espesor de Relleno (cm)	19	
	Descripción General: Saprolito de color naranja, plástico, presenta ligera compactación y granulometría fina a media. Ligeramente húmedo.

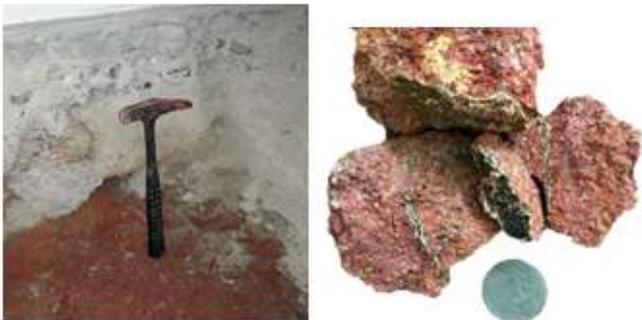
<p>Figura 4.9 Muestra obtenida de la calicata # 2.</p>	Profundidad (cm)	44.2	
	Espesor Hormigón (cm)	7	
	Espesor de Relleno (cm)	29	
	Descripción General: Saprolito de color rojizo, ligeramente plástico, poco compactado y granulometría media.

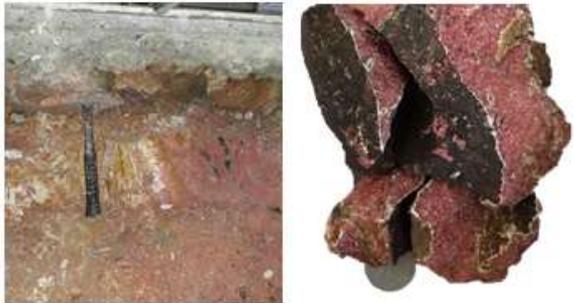
Profundidad (cm)
	Espesor Hormigón (cm)
	Espesor de Relleno (cm)
Descripción General: Sapolito de color naranja-rojizo, plástico, presenta ligera compactación y granulometría fina a media. Ligeramente húmedo.

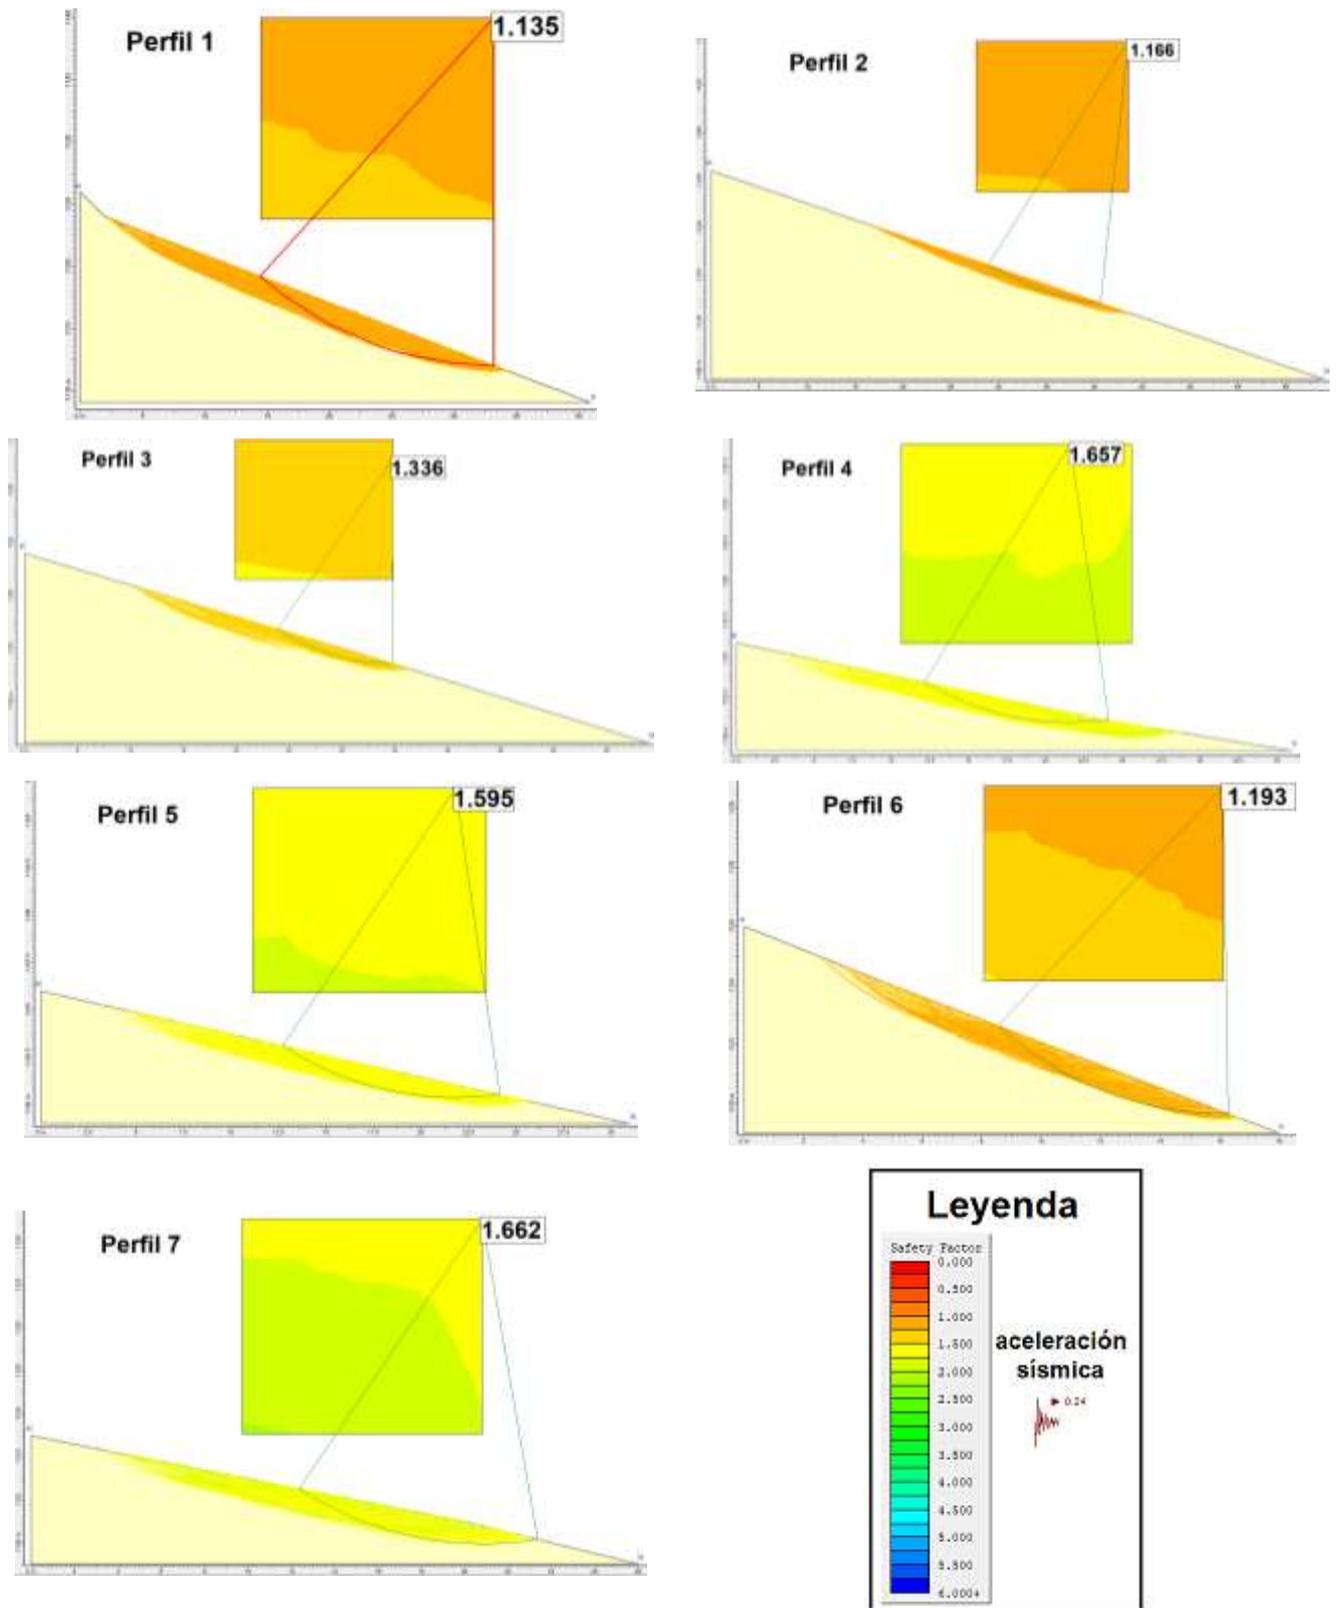
Figura 4.13 Factores de seguridad calculados en el software Slide, método de Spencer y aceleración sísmica.

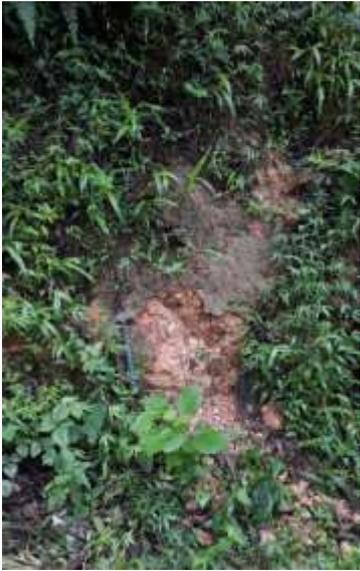
Valor estructural en dirección de la pendiente	Estructura geológica	0.5	
La pendiente es de un valor medio	Morfometría	2	
El suelo no tiene erosión	Grado de deterioro (erosión – meteorización)	0	
Superficie del suelo húmeda	Presencia de agua	0.5	
Afloramiento con gran cobertura vegetal	Cobertura vegetal	0	
	Acción sísmica	4	
	TOTAL	7

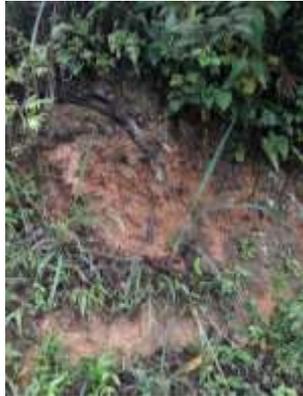
El espesor del afloramiento no es de gran tamaño	Estructura geológica	0.5	
La pendiente es de un valor medio	Morfometría	2	
El suelo tiene poca erosión	Grado de deterioro	0.5	
Superficie del suelo húmeda	Presencia de agua	0.5	
Afloramiento con gran cobertura vegetal	Cobertura vegetal	0	
	Acción sísmica	4	
	TOTAL	9.5

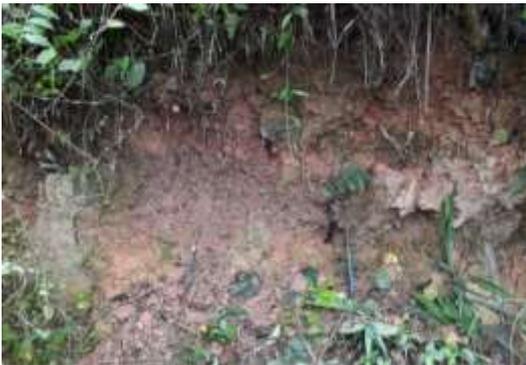
Presencia de agua tanto superficialmente como al excavar en el afloramiento	Presencia de agua	2	
Afloramiento con gran cobertura vegetal	Cobertura vegetal	0	
	Acción sísmica	4	
	TOTAL	11.5

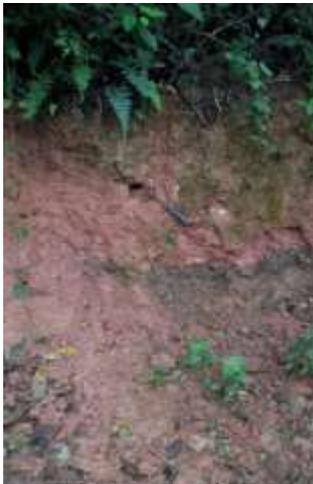
El espesor del afloramiento no es de gran tamaño	Estructura geológica	0.5	
La pendiente es de un valor medio	Morfometría	2	
El suelo tiene erosión en nivel medio	Grado de deterioro (erosión – meteorización)	1	
Se produce una acción apreciable del agua superficial	Presencia de agua	1	
Afloramiento con gran cobertura vegetal	Cobertura vegetal	0	
	Acción sísmica	4

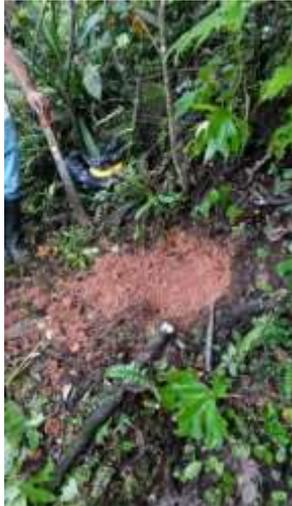
El espesor del afloramiento no es de gran tamaño	Estructura geológica	0.5	
La pendiente es de bajo valor	Morfometría	1	
El suelo tiene erosión media	Grado de deterioro (erosión – meteorización)	1	
Solo la superficie del suelo se encontraba húmeda	Presencia de agua	0.5	
Afloramiento con gran cobertura vegetal	Cobertura vegetal	0	
	Acción sísmica	4	
	TOTAL	8

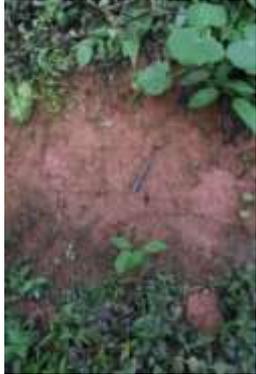
Afloramiento con gran cobertura vegetal	Cobertura vegetal	0	
	Acción sísmica	4	
	TOTAL	7.5

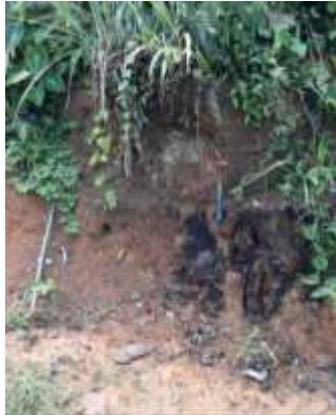
El espesor del afloramiento no es de gran tamaño	Estructura geológica	0.5	
La pendiente es de bajo valor	Morfometría	1	
El suelo tiene un significativo proceso de erosión	Grado de deterioro (erosión – meteorización)	2	
Solo la superficie del suelo se encontraba húmeda	Presencia de agua	0.5	
Afloramiento con gran cobertura vegetal	Cobertura vegetal	0	
	Acción sísmica	4

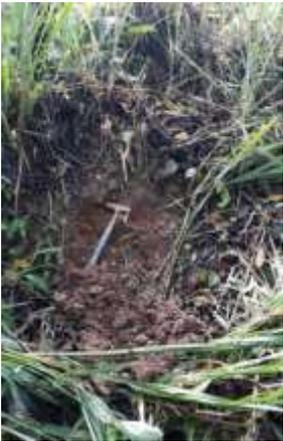
El espesor del afloramiento no es de gran tamaño	Estructura geológica	0.5	
La pendiente es de valor medio	Morfometría	2	
El suelo tiene erosión media	Grado de deterioro (erosión – meteorización)	1	
Se produce una acción apreciable del agua superficial	Presencia de agua	1	
El afloramiento se encuentra con gran cobertura vegetal	Cobertura vegetal	0	
	Acción sísmica	4	
	TOTAL	10.5

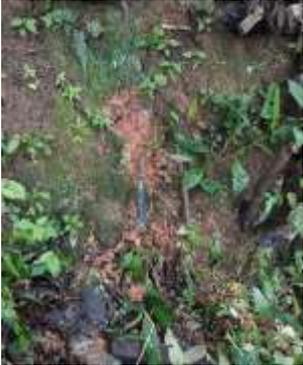
El espesor del afloramiento no es de gran tamaño	Estructura geológica	0.5	
La pendiente es suave y mediana	Morfometría	1	
El suelo tiene baja erosión	Grado de deterioro	0.5	
Solo la superficie del suelo se encontraba húmeda	Presencia de agua	0.5	
El afloramiento se encuentra con gran cobertura vegetal	Cobertura vegetal	0	
	Acción sísmica	4	
	TOTAL	7.5

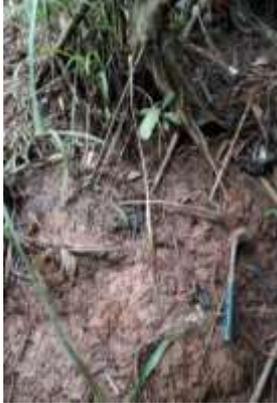
La pendiente es de valor medio	Morfometría	2	
El suelo tiene un significativo proceso de erosión	Grado de deterioro	2	
Solo la superficie del suelo se encontraba húmeda	Presencia de agua	0.5	
El afloramiento se encuentra con gran cobertura vegetal	Cobertura vegetal	0.5	
	Acción sísmica	4	
	TOTAL	11.5

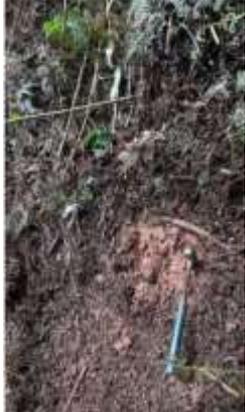
El espesor del afloramiento no es de gran tamaño	Estructura geológica	0.5	
La pendiente es de valor medio alto	Morfometría	3	
El suelo tiene mediana y poca erosión	Grado de deterioro	1	
Solo la superficie del suelo se encontraba húmeda	Presencia de agua	0.5	
El afloramiento se encuentra con gran cobertura vegetal	Cobertura vegetal	0	
	Acción sísmica	4	
	TOTAL	10

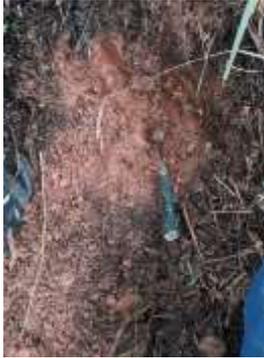
El espesor del afloramiento no es de gran tamaño	Estructura geológica	0.5	
La pendiente es de valor medio alto	Morfometría	3	
El suelo tiene una mediana y poca erosión	Grado de deterioro	1	
Solo la superficie del suelo se encontraba húmeda	Presencia de agua	0.5	
El afloramiento se encuentra con gran cobertura vegetal	Cobertura vegetal	0	
	Acción sísmica	4	
	TOTAL	10

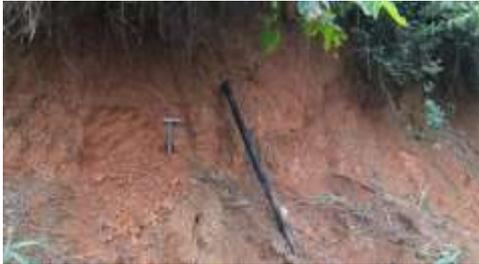
El espesor del afloramiento no es de gran tamaño	Estructura geológica	0.5	
Pendiente de suave a media	Morfometría	1	
Existe un deslizamiento en el terreno	Grado de deterioro (erosión – meteorización)	3
