# **CAPITULO 2**

## **2. DESARROLLO DEL PROGRAMA DE INSPECCION.**

En la unidad de generación de vapor de la Refinería Estatal de Esmeraldas existen cuatro calderas acuatubulares, cada una con diferentes diseños, pero con los mismos principios de funcionamiento básicos. Para desarrollar el programa de inspección, y el posterior análisis de riesgo, se utilizó la caldera N° 5 (YB-7005), marca Babcock & Wilcox, con aproximadamente 6 años de funcionamiento,

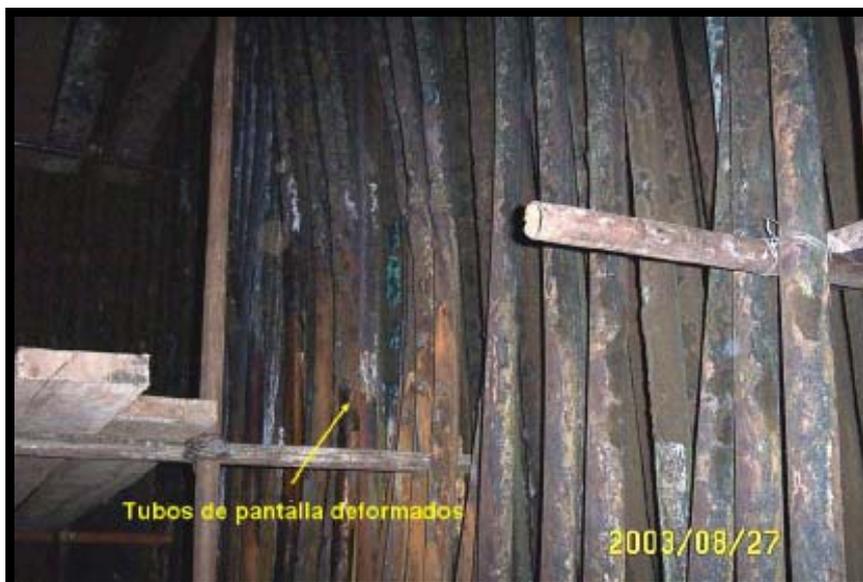
Debido a las primeras fallas reportadas, la inspección visual preliminar indicó que existieron daños en los tubos, principalmente en los de pantalla, incluso uno de ellos sufrió una ruptura abrupta.

La figura 2.4 Indica la zona afectada por el sobrecalentamiento así como los tubos que sufrieron deformación.

**FIGURA 2.4. DEFORMACIONES EN LOS TUBOS DE PANTALLA DEBIDO AL SOBRECALENTAMIENTO EXPERIMENTADO.**

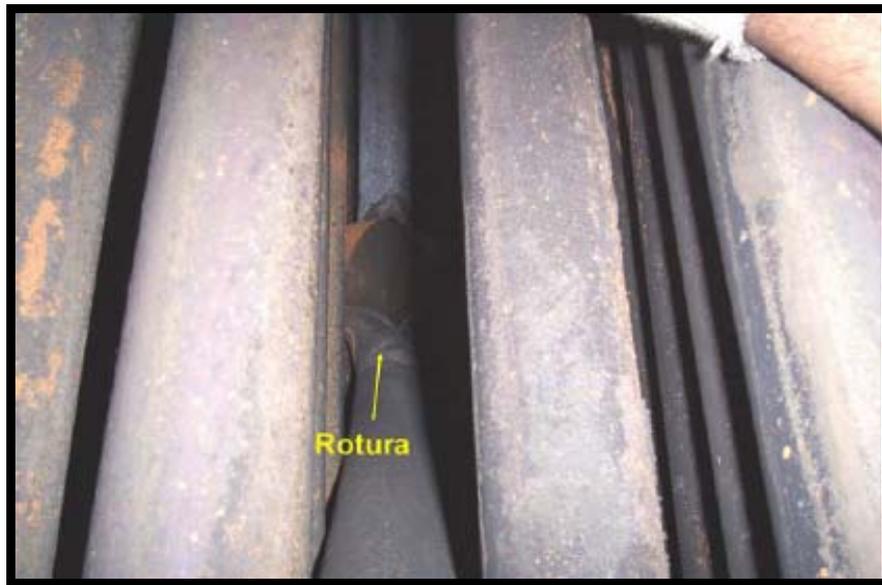
En la figura 2.5 se puede apreciar claramente la rotura atribuida al primer sobrecalentamiento, mientras que en la figura 2.6 podemos ver varias ampollas en los tubos de pantalla (las zonas marcadas con tiza).

**FIGURA 2.5. DEFORMACION Y POSTERIOR ROTURA DE UN TUBO DE PANTALLA.**

Como consecuencia directa de la deformación a la que estuvieron sometidos los tubos, se optó por cortar los tubos y colocar tapones de acero en los lugares en los que se encontraban éstos lo que traería una disminución en el área de transferencia de calor.

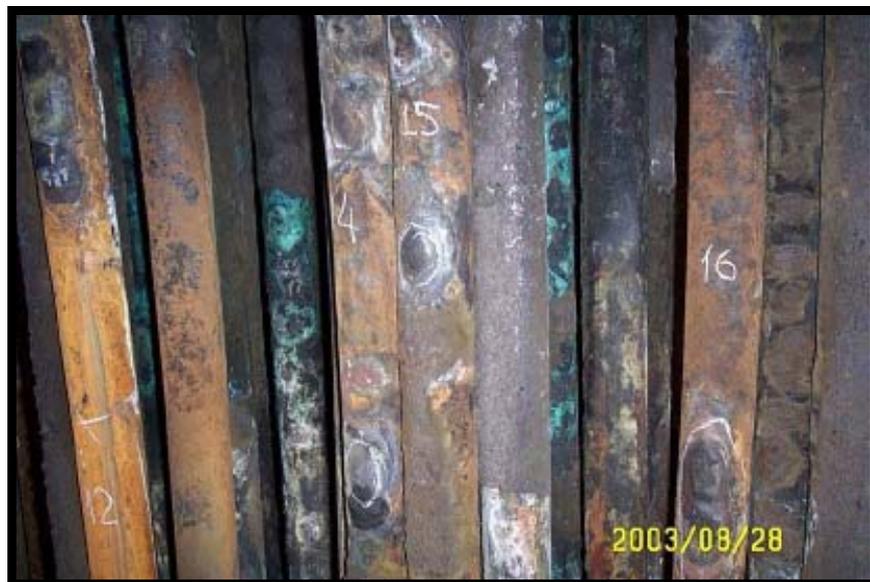
Estas ampollas resultaron como consecuencia de una excesiva exposición al fuego de los tubos durante el segundo incidente. Un total de diez tubos de pantalla fueron removidos como consecuencia del daño sufrido.

**FIGURA 2.6. AMPOLLAS EN VARIOS TUBOS DE PANTALLA.**

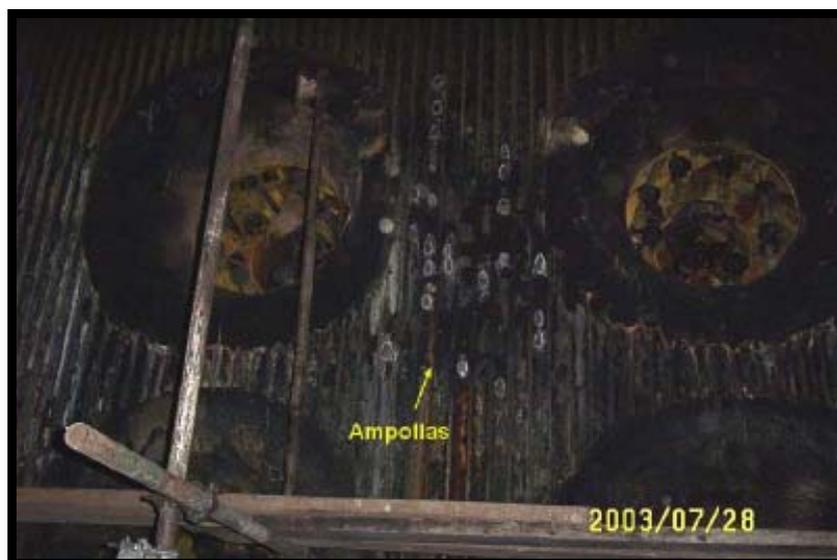
Los tubos de la pared frontal del hogar también sufrieron daños, sin embargo, la manifestación fue más clara durante el segundo incidente. En la figura 2.7 se muestran las ampollas producidas en la zona contigua a los quemadores.

**FIGURA 2.7. AMPOLLAS EN LOS TUBOS DE PARED FRONTAL DE LA CALDERA.**

Se procedió a eliminar las zonas que contenían ampollas tanto en el techo como en la pared frontal. Un total de doce tubos fueron cambiados en la zona del techo y once tubos en la zona de la pared frontal. Después de haber cambiado se les realizaron pruebas radiográficas para verificar la calidad de la soldadura.

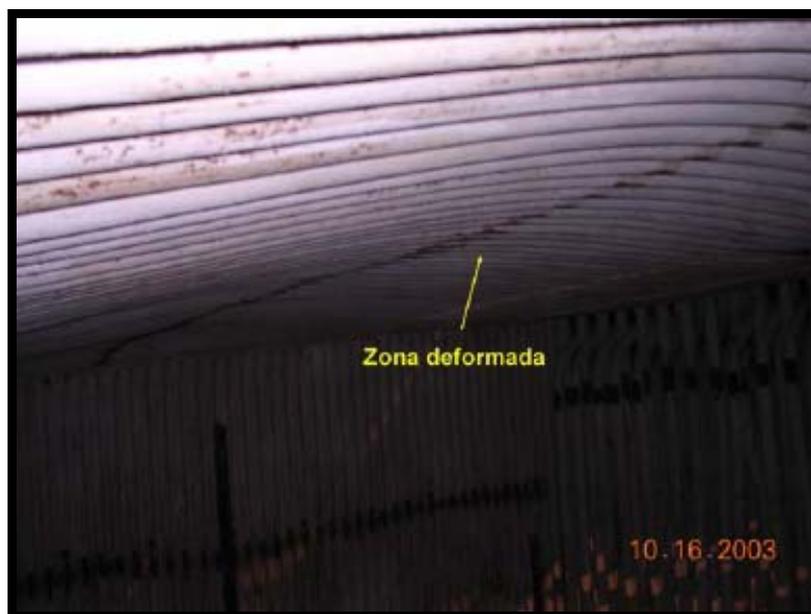
Al igual que los tubos de la pared frontal, los tubos del techo también sufrieron deformaciones durante el primer evento de sobrecalentamiento. Después del segundo incidente se observó la presencia de ampollas, tal y como se ilustra en las figuras 2.8 y 2.9.

**FIGURA 2.8. TUBOS DEFORMADOS EN LA ZONA DEL TECHO.**

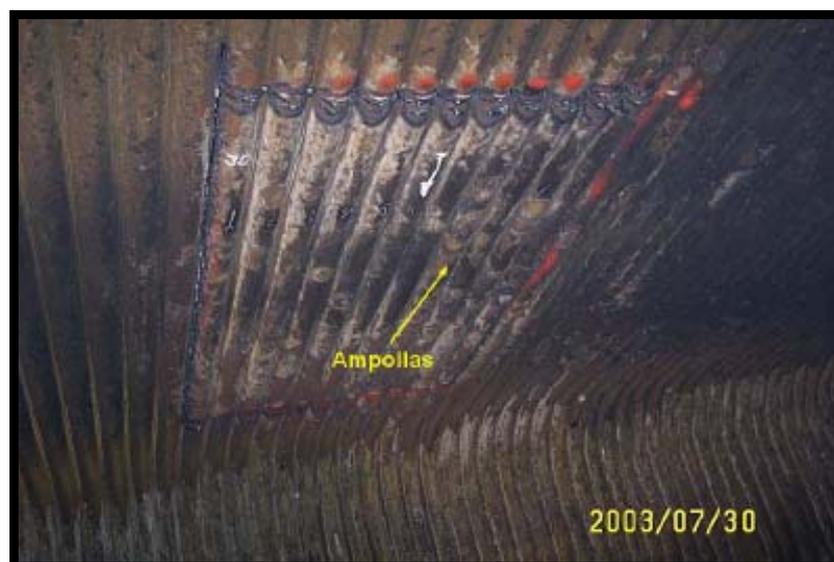
**FIGURA 2.9. AMPOLLAS EN LOS TUBOS DEL TECHO.**

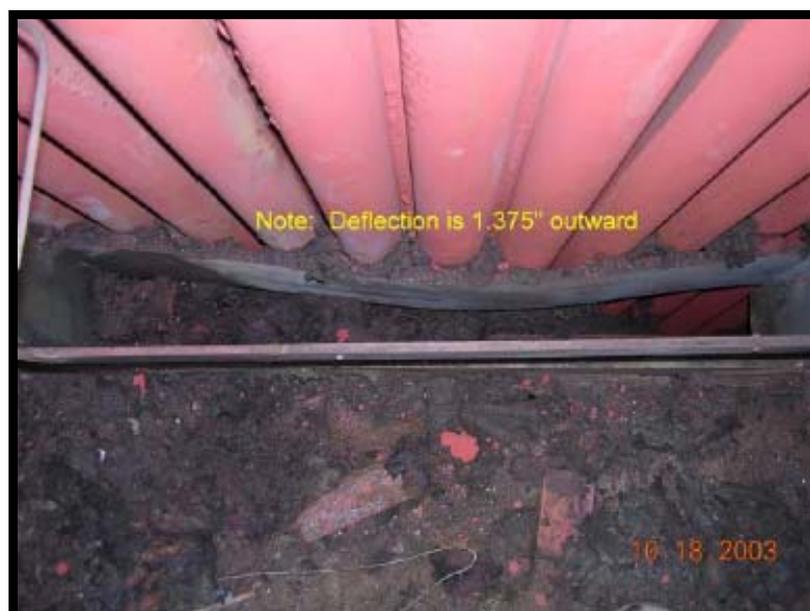
Los tubos de las paredes laterales también sufrieron deformaciones. Debido al primer incidente se notó una deformación, tal como se ilustra en la figura 2.10. Nótese la cantidad de deflexión sufrida por la barra que soporta los tubos.

**FIGURA 2.10. DEFORMACIÓN EN ALGUNOS TUBOS DE LA PARED LATERAL DE LA CALDERA.**

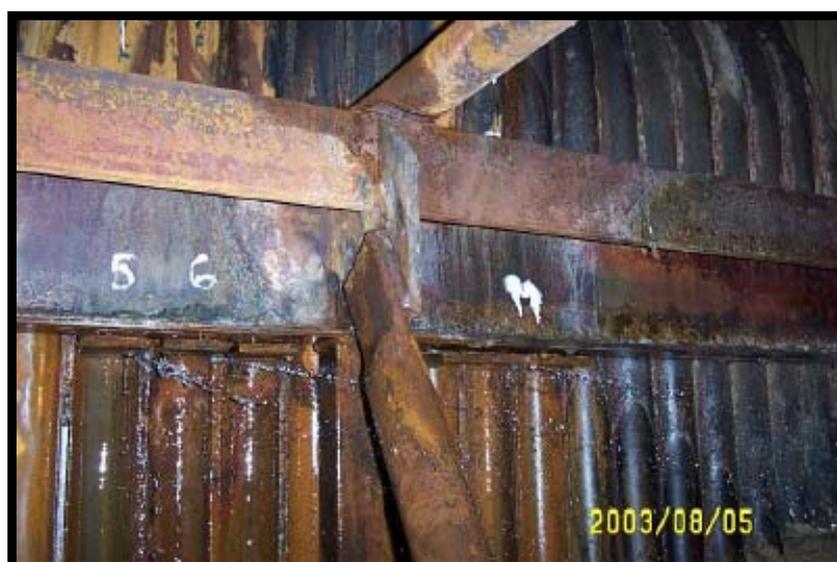
Durante el incidente de julio del 2003, las fallas en los tubos fueron también reportadas en la caja de aire. Estas fallas ocurrieron donde la pared frontal soporta la estructura que está adjunta a los tubos por medio de una viga. Excesivas tensiones causadas por incidente de bajo nivel de agua causaron que los tubos se muevan fuera del plano ocasionando daños en los puntos en donde se juntan con la viga. En la figura 2.11 ilustra estos tubos con daños.

**FIGURA 2.11. FUGAS DE AGUA EN ALGUNOS TUBOS DE PARED FRONTAL EN EL LADO DE LA CAJA DE AIRE.**

Se procedió a la reparación de estas fallas mediante la instalación de una placa soldada alrededor del tubo sobre las

fallas entre los tubos y la viga de soporte para obtener una mejor distribución de las cargas. Una vez colocada la respectiva placa se realizó la prueba de tintas penetrantes para verificar si es que la misma se encontraba en buenas condiciones.

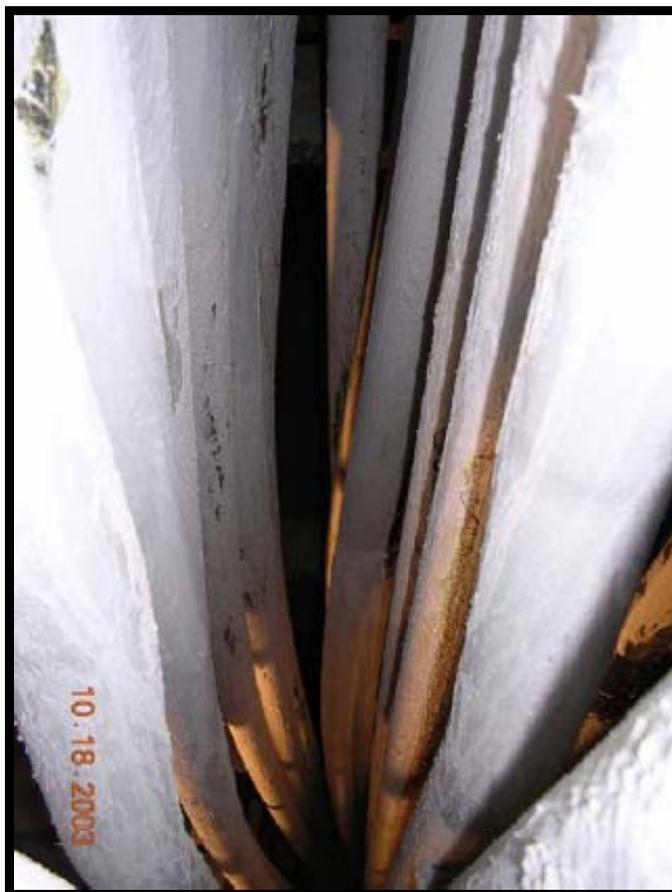
Los tubos del sobrecalentador estaban severamente sobrecalentados. El alineamiento de los tubos no estaba en las mejores condiciones lo que impedía el paso correcto de los gases a través de las secciones del sobrecalentador. La figura 2.12 ilustra el daño en la zona del sobrecalentador.

**FIGURA 2.12. ZONA DEL SOBRECALENTADOR DEFORMADA Y CON DAÑOS DEBIDO AL SOBRECALENTAMIENTO.**

El primer tubo del elemento N° 5 (contado desde la pared lateral izquierda) del sobrecalentador está severamente distorsionado. El primer tubo del elemento N° 6 está un poco retorcido. En iguales condiciones se encuentran los cuatro primeros tubos de los elementos 8, 10, 11, 12, 13, 14, 15, 16, 17, 21, 22, 23, 24 y 25 del sobrecalentador.

- Los tubos del sobrecalentador al igual que los de pantalla, presentan daños en algunos de sus elementos. Existe deformación y pandeo especialmente en los 4 primeros tubos de los elementos 8, 10, 11, 12, 13, 14, 15, 16, 17, 21, 22, 23, 24 y 25.

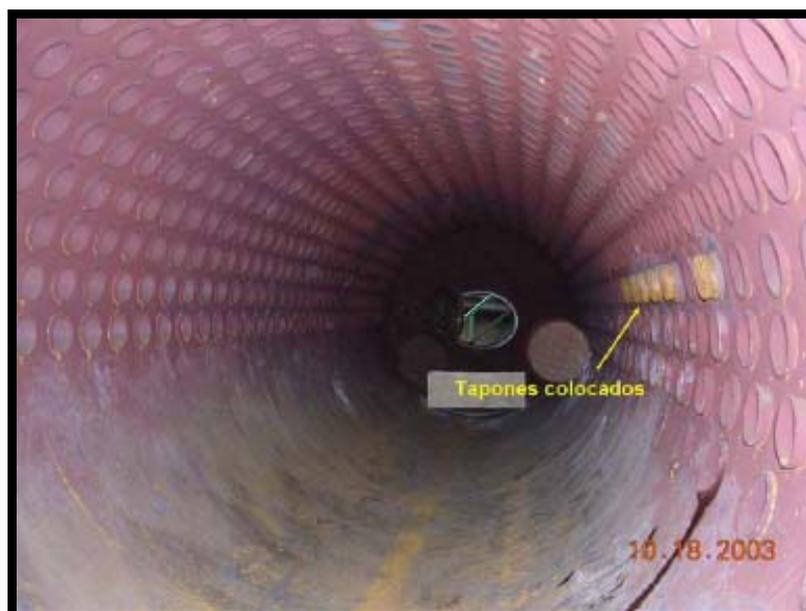
Se notó que tres tubos del banco generador próximos a la esquina derecha de la unidad fueron taponados. Estas fallas están relacionadas con los más recientes incidentes de bajo nivel de agua. Todos los accesorios internos del domo fueron removidos y se encontraban en excelentes condiciones.

No hay evidencia de que el domo de lodo haya sufrido algún sobrecalentamiento como se hubiese esperado debido al incidente de bajo nivel de agua. La última fila del banco generador tiene depósitos internos menores, los depósitos internos fueron uniformes y no se puede considerar a estos como un problema.

La figura 2.13 ilustra el estado del domo así como también los tapones que fueron colocados cuando se removieron algunos tubos que estaban con daños.

**FIGURA 2.13. VISTA INTERIOR DEL DOMO DE AGUA.**

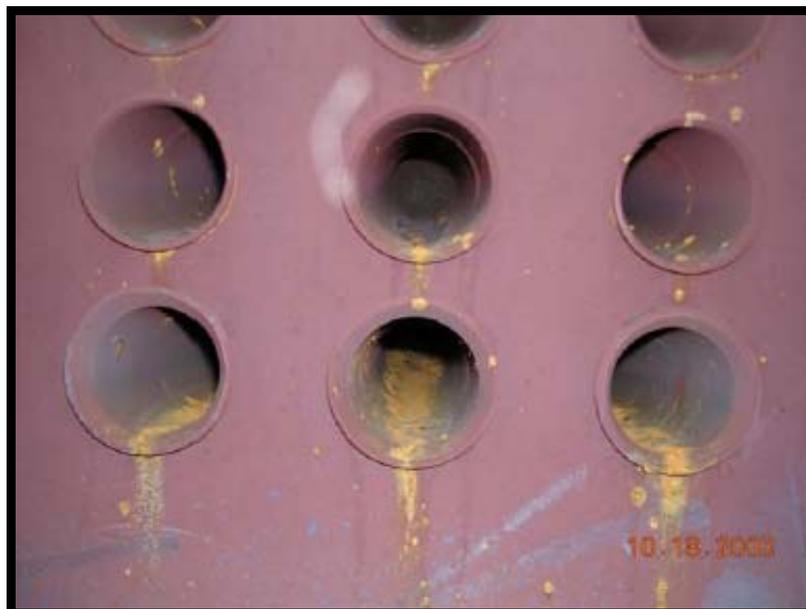
En La figura 2.14 se muestran los depósitos encontrados, al juzgar por la cantidad, no se pueden considerar como algún problema serio.

**FIGURA 2.14. DEPOSITOS MINIMOS ENCONTRADOS EN EL DOMO DE AGUA.**

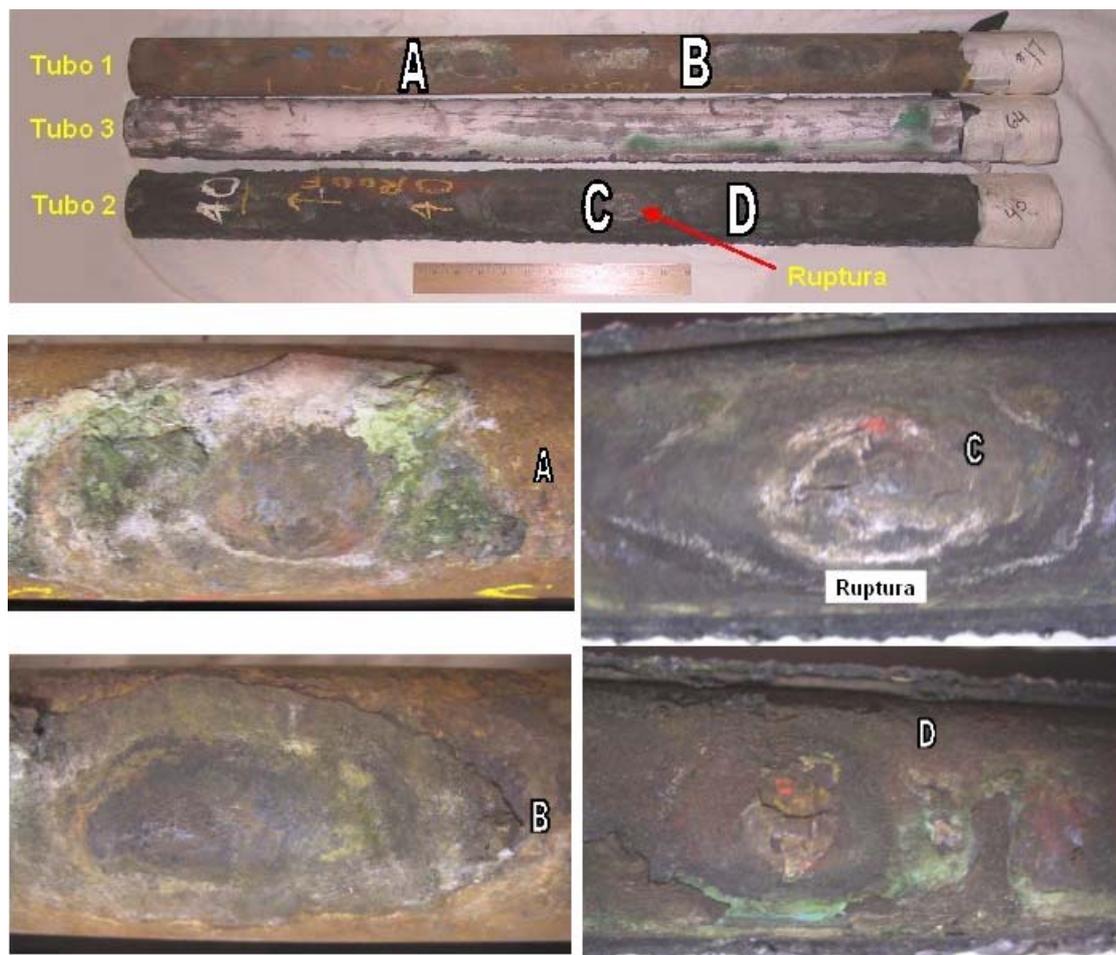
En la figura 2.15 se muestran los tubos que fueron seccionados y utilizados para el análisis metalográfico. Las zonas indicadas con las letras A, B, C, y D corresponden a regiones en las que existe la presencia de ampollas y ruptura.

**FIGURA 2.15. TUBOS SELECCIONADOS PARA EL ANÁLISIS DIMENSIONAL Y METALGRÁFICO.**

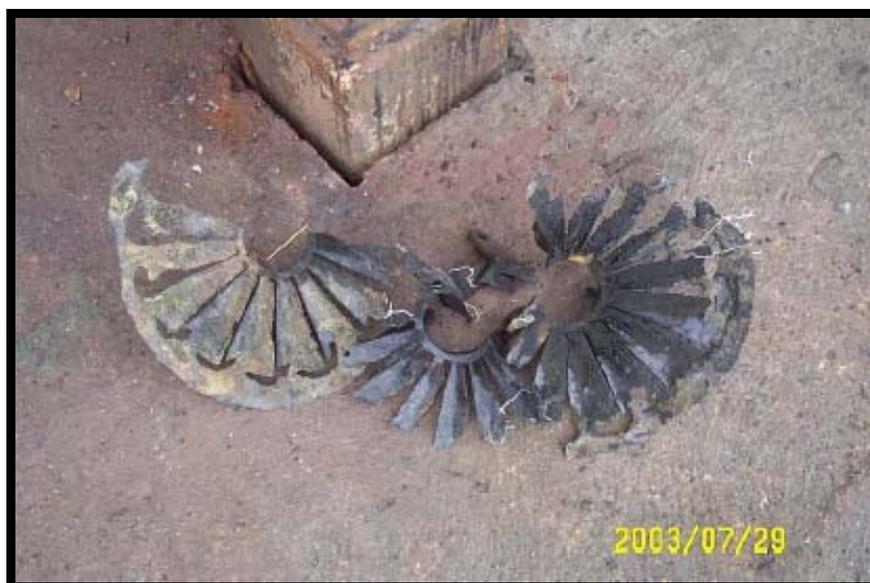
Los quemadores fueron observados en buenas condiciones, sin embargo en anteriores inspecciones se ha notado que los

difusores son corroídos a tal grado que se muestran prácticamente desintegrados tal como se muestran en la figura 2.17. Los difusores que se muestran en esta figura fueron sacados de la caldera después del evento del primer incidente. Algunos spuds de gas también estaban parcialmente corroídos en varios quemadores.

**FIGURA 2.17. DIFUSORES CORROIDOS DE LA CALDERA YB-7005.**

De acuerdo a los técnicos de Babcock & Wilcox, los difusores en los cuatro quemadores están colocados de manera inadecuada, las aletas de los difusores deben estar en sentido contrario pues los difusores actuales generan el flujo de aire de una manera incorrecta.

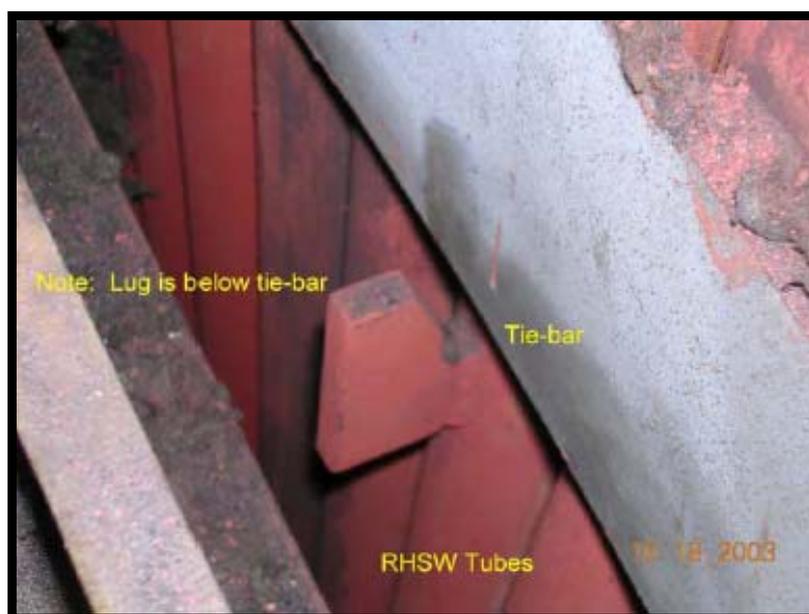
El asa o agarradera que sujeta la barra de soporte de los tubos laterales derechos del caldero estaba movida hacia abajo como consecuencia del sobrecalentamiento del caldero tal como se indica en la figura 2.18.

**FIGURA 2.18. ASA QUE SOPORTA A LA BARRA DE SUJECCIÓN.**

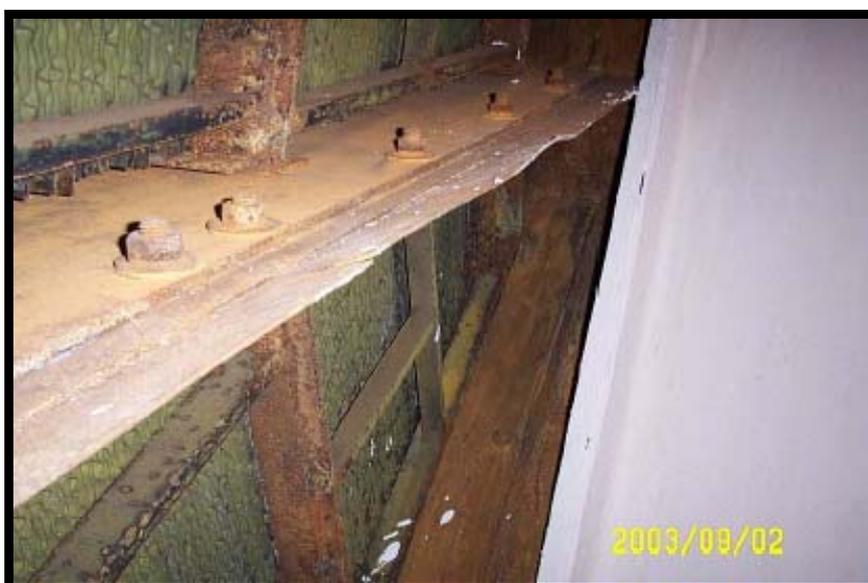
a cierto grado de condensación de los gases, lo que ocasiona la formación de ácidos y el consecuente desgaste de las partes metálicas del precalentador.

En la figura 2.19 se puede apreciar el desgaste en una lámina del precalentador. Nótese el desgaste uniforme debido al efecto corrosivo de los gases.

**FIGURA 2.19. ZONAS DEL PRECALENTADOR LIGERAMENTE CORROIDAS.**

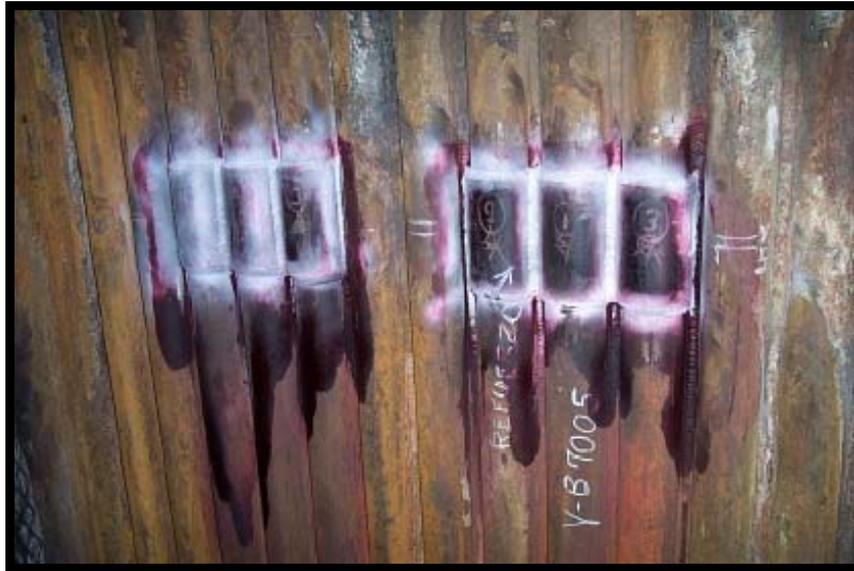
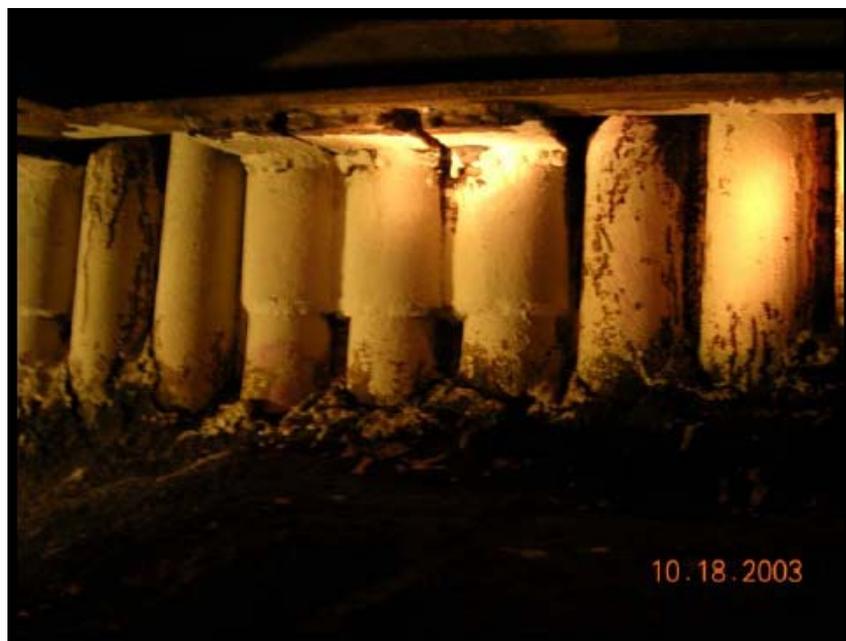
- En los tubos de pared frontal se observó daños también en el lado de la caja de aire. La viga que soporta parte de la estructura deformó algunos soportes lo que ocasionó fisuras en algunos tubos debido a la excesiva carga a la que fueron sometidos. Estas zonas fueron reforzadas mediante la aplicación de placas de refuerzo para obtener una mejor distribución de las cargas. En la figura 2.10 se muestran las fugas de los tubos y en la figura 2.22 se muestran las placas colocadas en esta zona. En la figura 2.23 se muestran las placas una con la viga que es soportada por las mismas.

**FIGURA 2.22. PLACAS DE REFUERZO COLOCADAS EN LOS TUBOS DE PARED FRONTAL DEL LADO DE LA CAJA DE AIRE.**

**FIGURA 2.23. PLACAS DE REFUERZO QUE SOPORTAN LA VIGA EN EL LADO DE LA CAJA DE AIRE.**

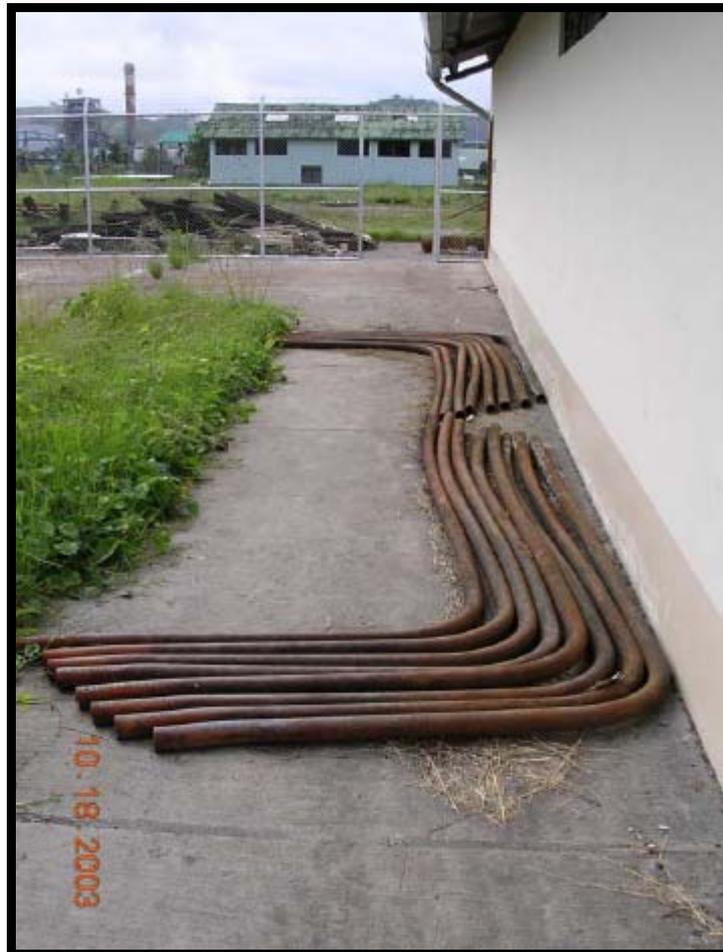
- Los tubos de pantalla fueron los más deteriorados debido a los incidentes de bajo nivel de agua. En un total de diez, los tubos 6, 7, 8, 12, 14, 15, 16, 17, 18 y 19 contados de izquierda a derecha estando en frente de los mismos fueron removidos de la caldera debido a que estaban altamente deteriorados y deformados. En 3 tubos el espesor medido es inferior al nominal de diseño. En la figura 2.24 se muestran los tubos de pantalla que fueron removidos de la caldera.

**FIGURA 2.24. TUBOS DE PANTALLA REMOVIDOS DE LA CALDERA.**

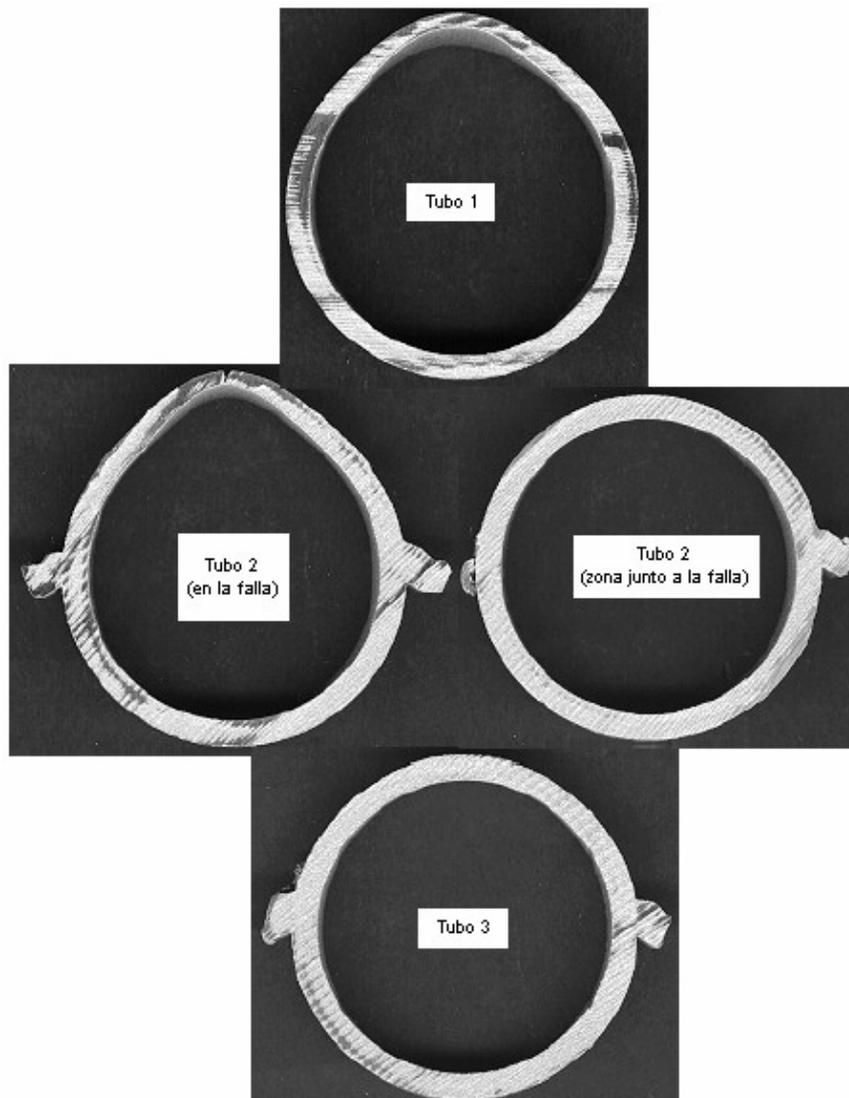
El primer tubo de muestra fue tomado de los de pantalla (tubo N° 17 contado desde la pared lateral izquierda), el mismo que presenta un ampollamiento pero sin falla. El segundo tubo fue tomado del techo (tubo N° 40 contado desde la pared lateral derecha), el mismo que presenta una rotura debida al ampollamiento. El tercer tubo fue tomado de la pared lateral derecha (tubo N° 32 desde la pared

frontal), este tubo no presenta daño aparente alguno. Los anillos tomados para realizar el análisis dimensional se indican en la figura 2.25, y los resultados obtenidos del análisis se detallan en las tablas 2.5 y 2.6.

**FIGURA 2.25. ANILLOS DIMENSIONALES DE LOS TUBOS ANALIZADOS.**

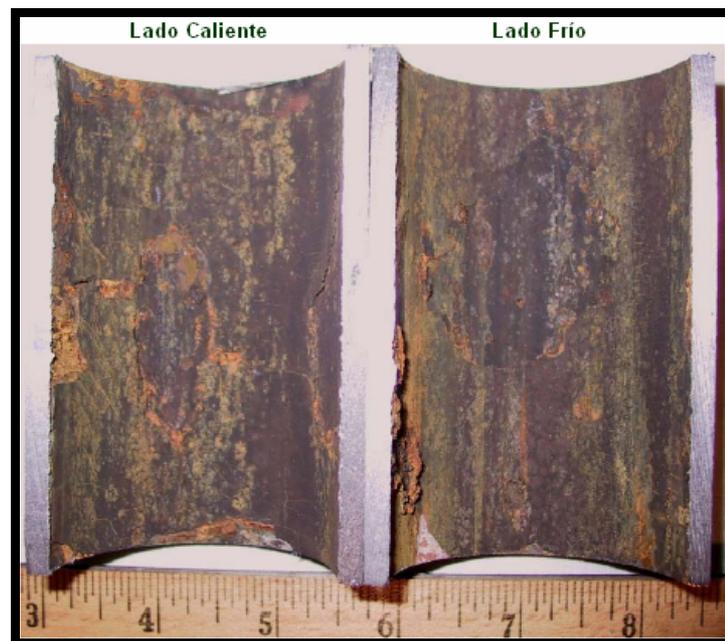
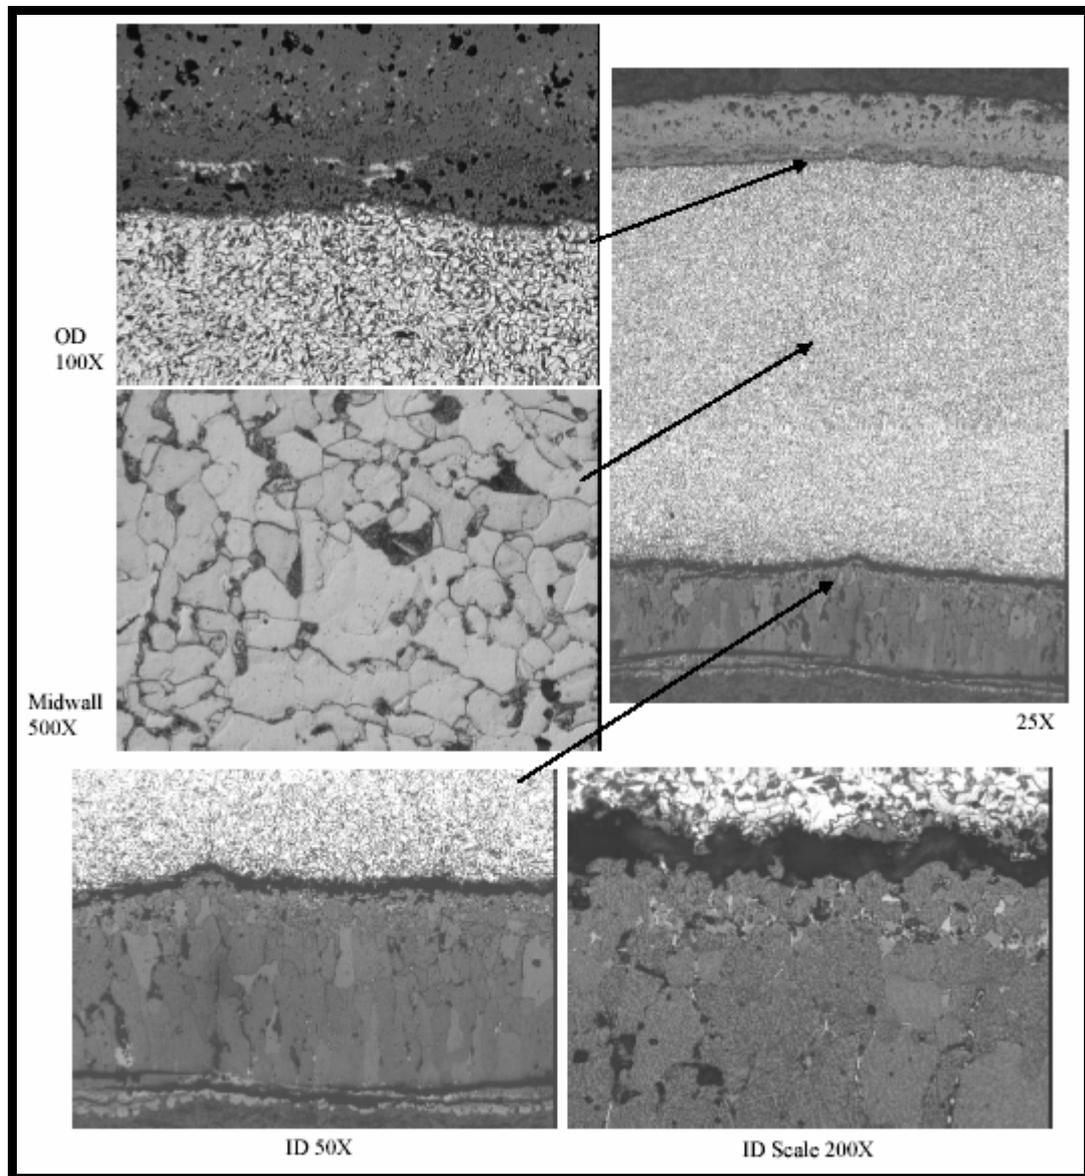
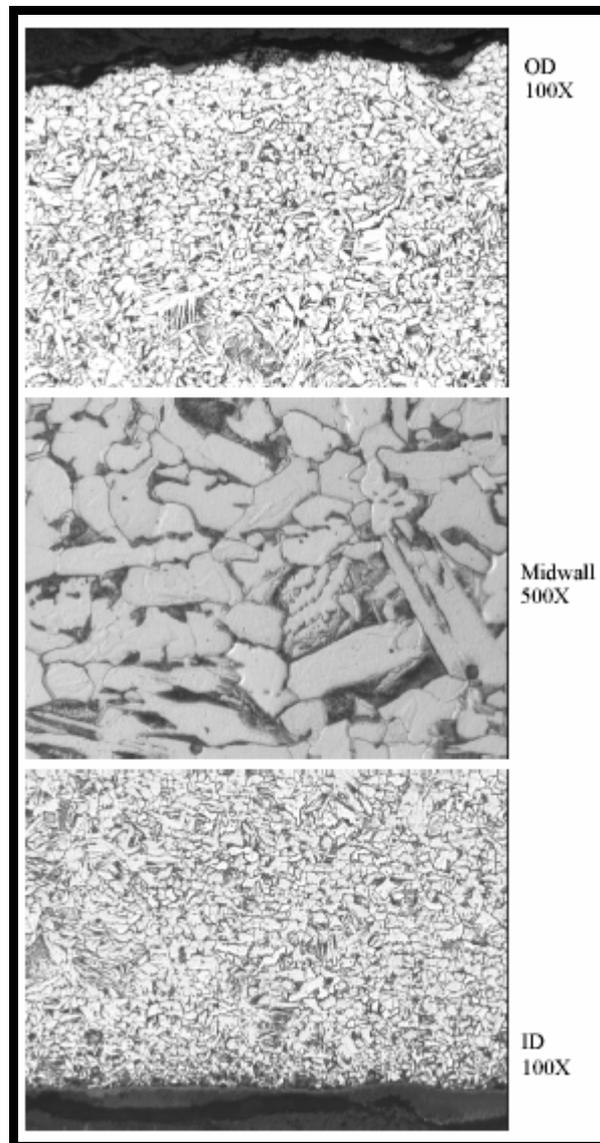
**FIGURA 2.26. LADO INTERIOR DEL TUBO N° 1, INDICANDO LAS ESCAMAS DE OXIDO.**

**FIGURA 2.27. MICROESTRUCTURA OBSERVADA EN LA REGION DE FALLA (POSICION 12H00) EN EL TUBO N° 1.**

**FIGURA 2.28. MICROESTRUCTURA OBSERVADA EN LA REGION DE FALLA (POSICION 6H00) EN EL TUBO N° 1.**

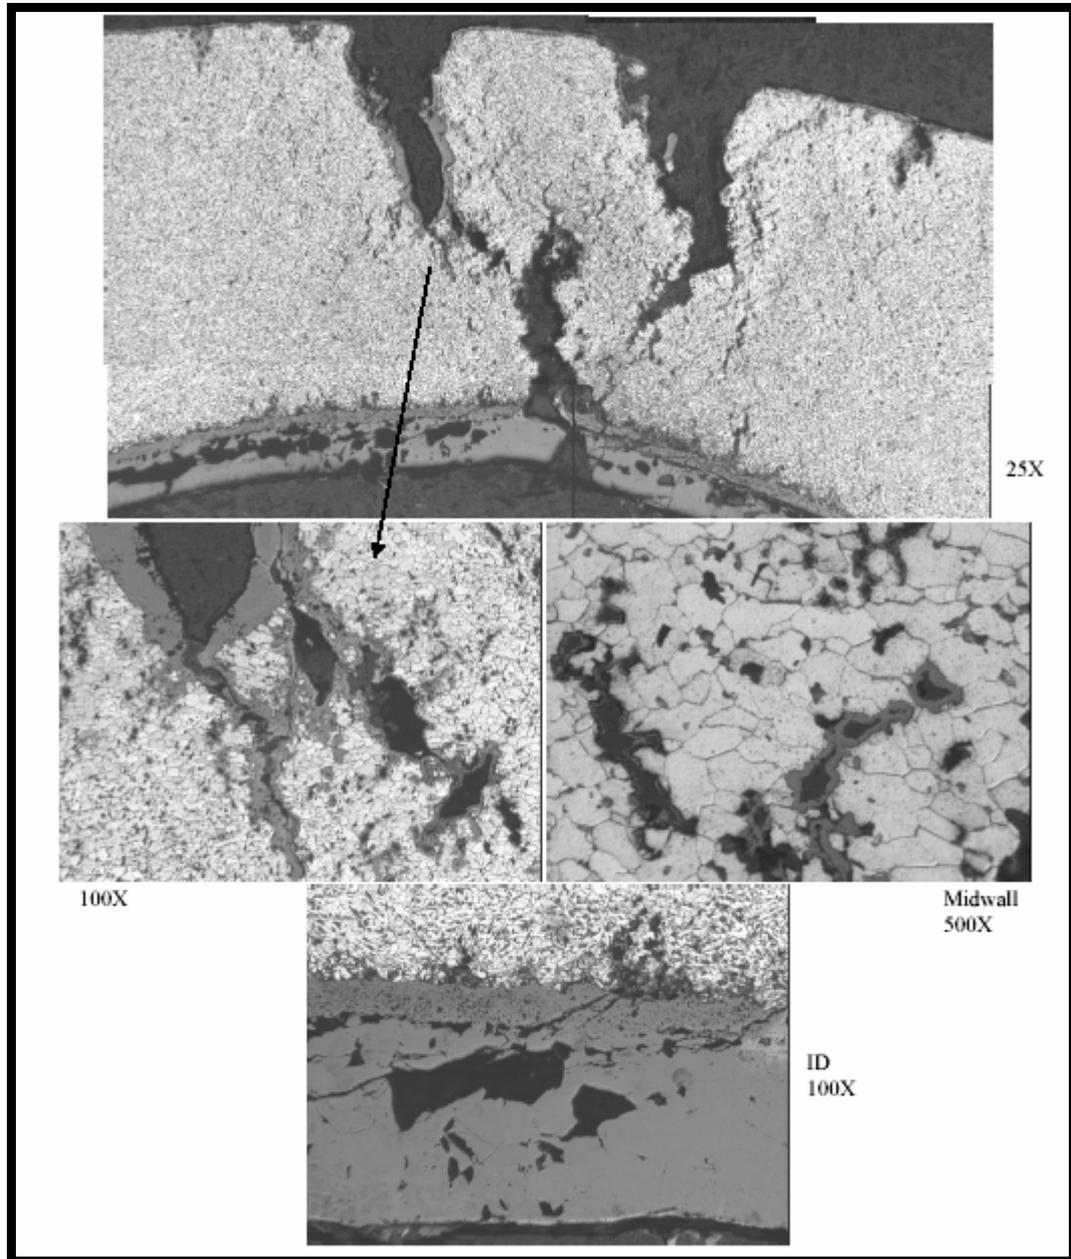
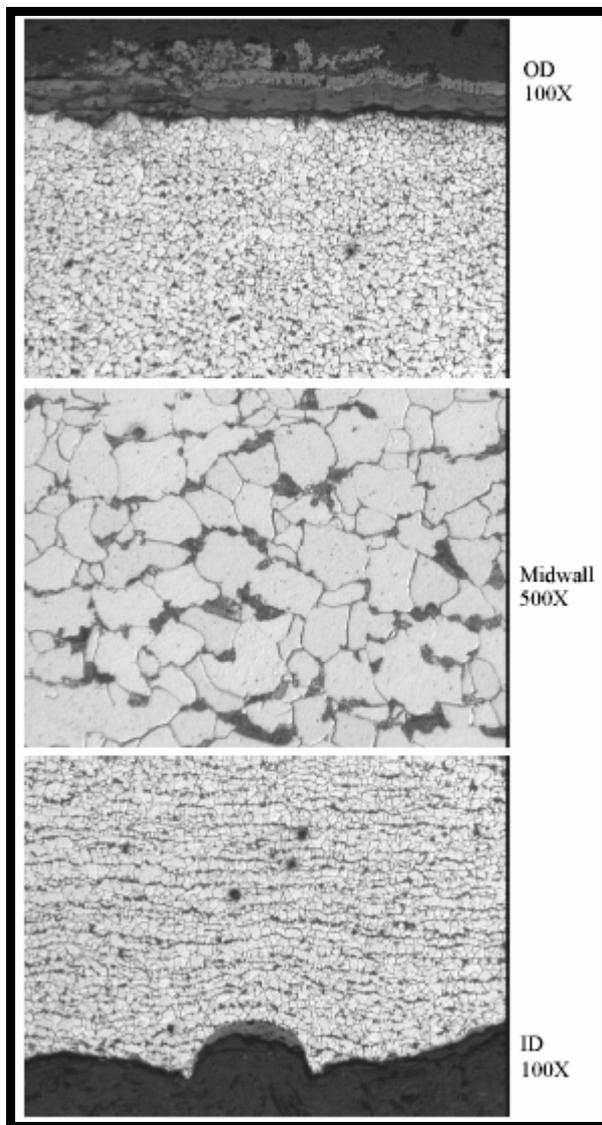
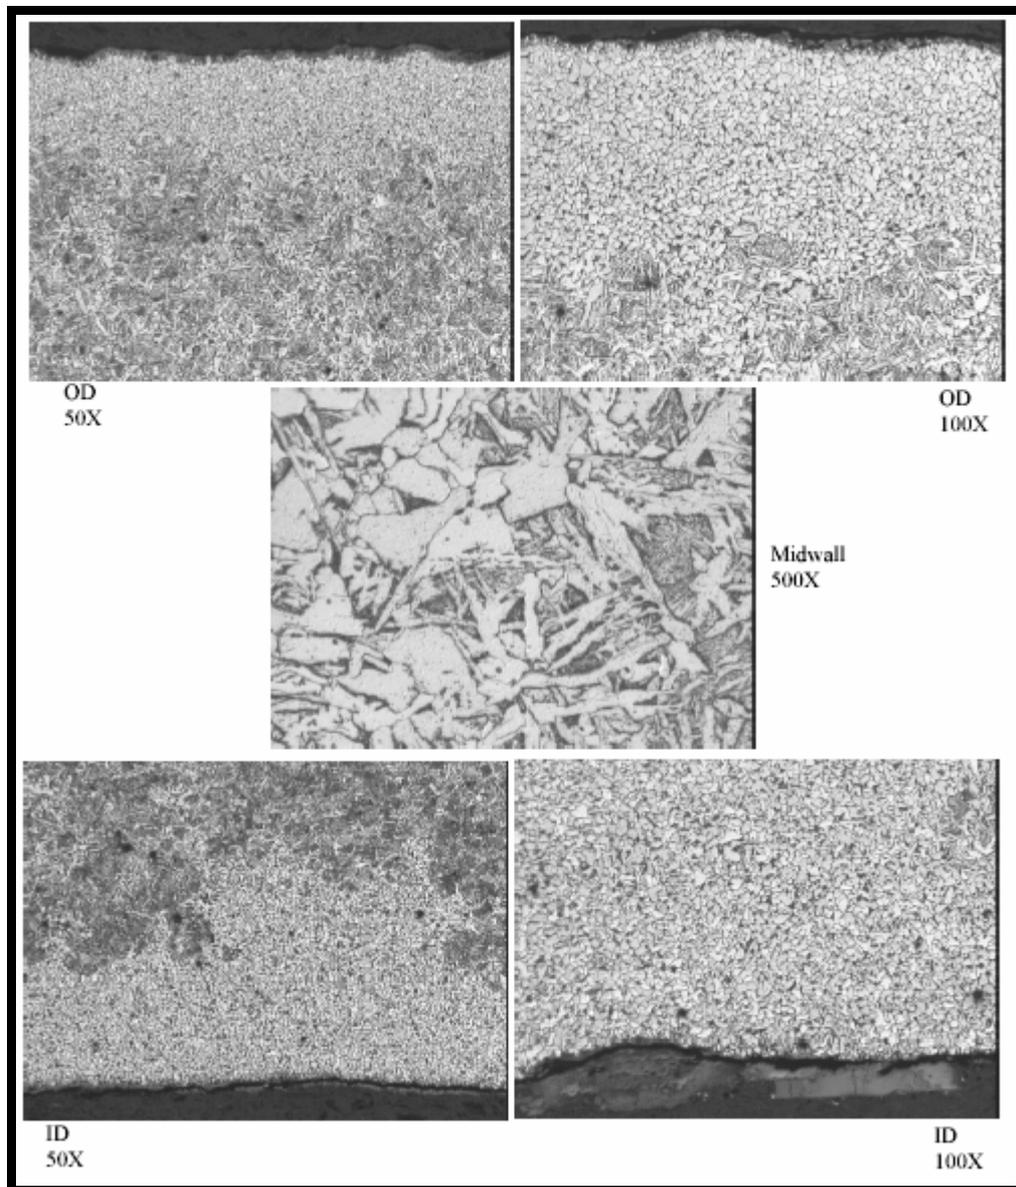
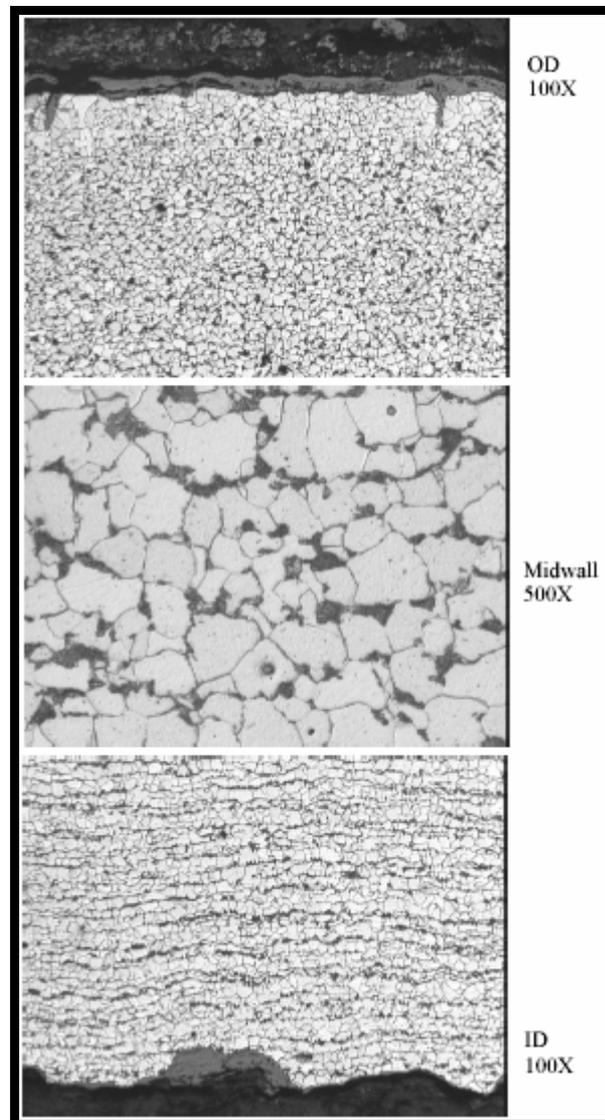
El tubo de techo (muestra 2) falló en una región ampollada. Presencia de ferrita y de señales de fluencia (creep) en la microestructura sugiere que la falla está asociada con un sobrecalentamiento de larga duración. Tales fallas ocurren cuando los tubos son expuestos a temperaturas que están dentro de su régimen de fluencia. Sin embargo, en el lado caliente junto a la falla en una región no ampollada se muestra una peculiar microestructura formada por granos de finas bandas de fina ferrita/perlita tanto en el lado exterior como en el lado interior con un remanente de microestructura "Widmanstätten" (ferrita/perlita/bainita). El lado frío junto a la falla contiene la original microestructura en forma de bandas de ferrita/perlita. Basado en esta observación, se sugiere que el tubo

estuvo expuesto a un sobrecalentamiento de corta duración similar a los tubos de pantalla lo que produjo la formación de ampollas y la peculiar microestructura en el lado caliente. Durante el servicio continuo, el tubo que presentaba daños por fluencia en la región previamente ampollada condujo a que el tubo fallara.

**FIGURA 2.29. MICROESTRUCTURA OBSERVADA EN LA REGION DE FALLA (POSICION 12H00) EN EL TUBO N° 2.**

**FIGURA 2.30. MICROESTRUCTURA OBSERVADA EN LA REGION DE FALLA (POSICION 6H00) EN EL TUBO N° 2.**

**FIGURA 2.31. MICROESTRUCTURA OBSERVADA JUNTO A LA REGION DE FALLA (POSICION 12H00) EN EL TUBO N° 2.**

**FIGURA 2.32. MICROESTRUCTURA OBSERVADA JUNTO A LA REGION DE FALLA (POSICION 6H00) EN EL TUBO N° 2.**

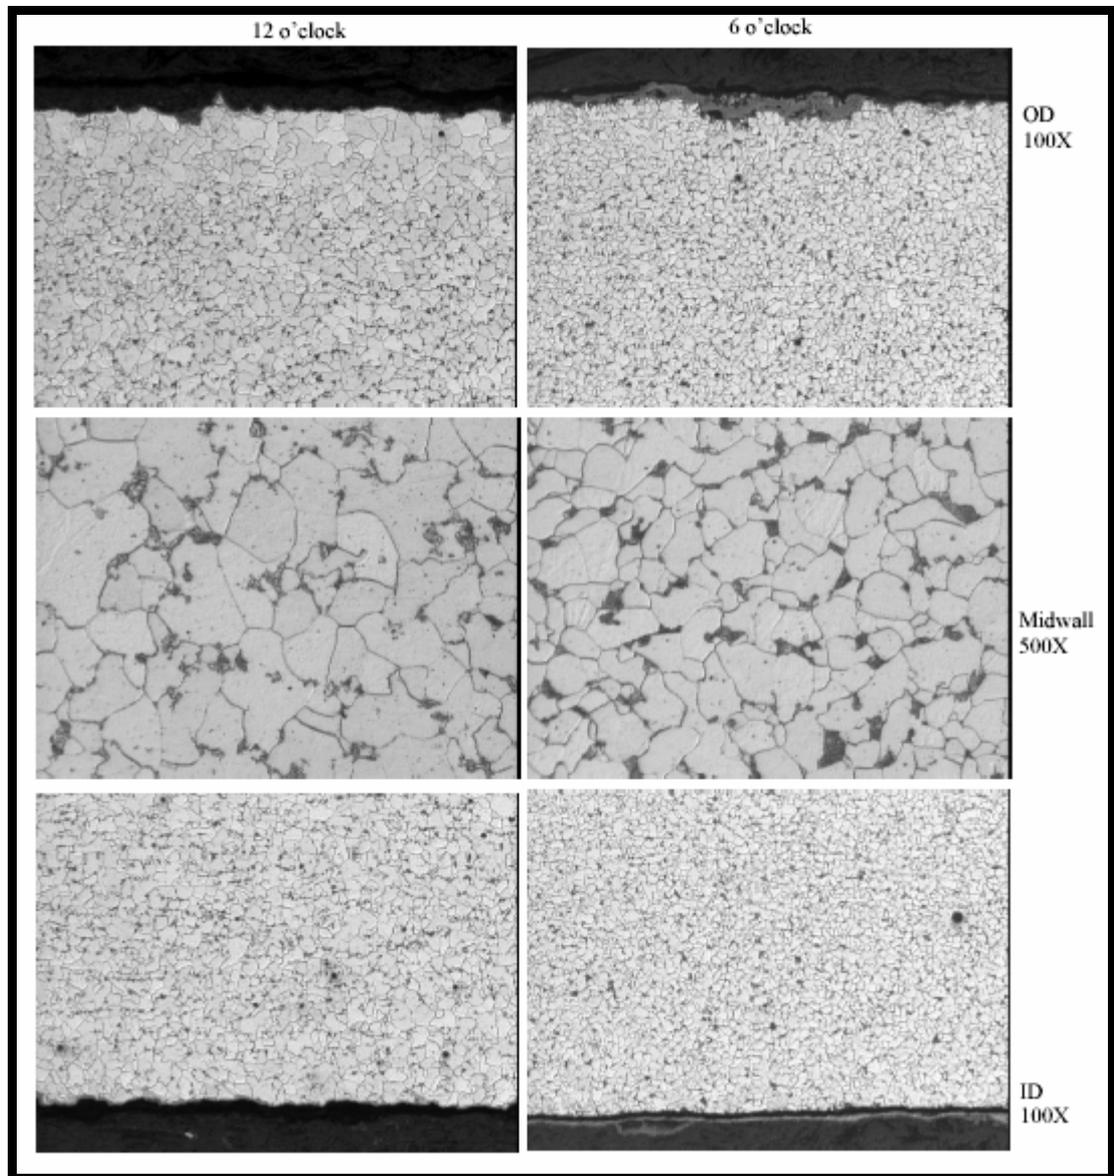
El tubo de pared lateral (muestra 3) fue encontrado en aceptables condiciones metalúrgicas, incluso presenta un menor sobrecalentamiento que las otras muestras estudiadas. Las microestructuras se detallan en las figuras 2.26 a la 2.33.

**FIGURA 2.33. MICROESTRUCTURA OBSERVADA (POSICION 6H00 Y 12H00) EN EL TUBO N° 3.**
