**Red Temática  
Iberoamericana CYTED  
Programa A4D**

**Experiencias** en Trabajos de Movimiento de  
Masa y Taludes

**Ing. Gastón Proaño**

# **Efectos del deslizamiento Río Centro- Los Ceibos, 1982**

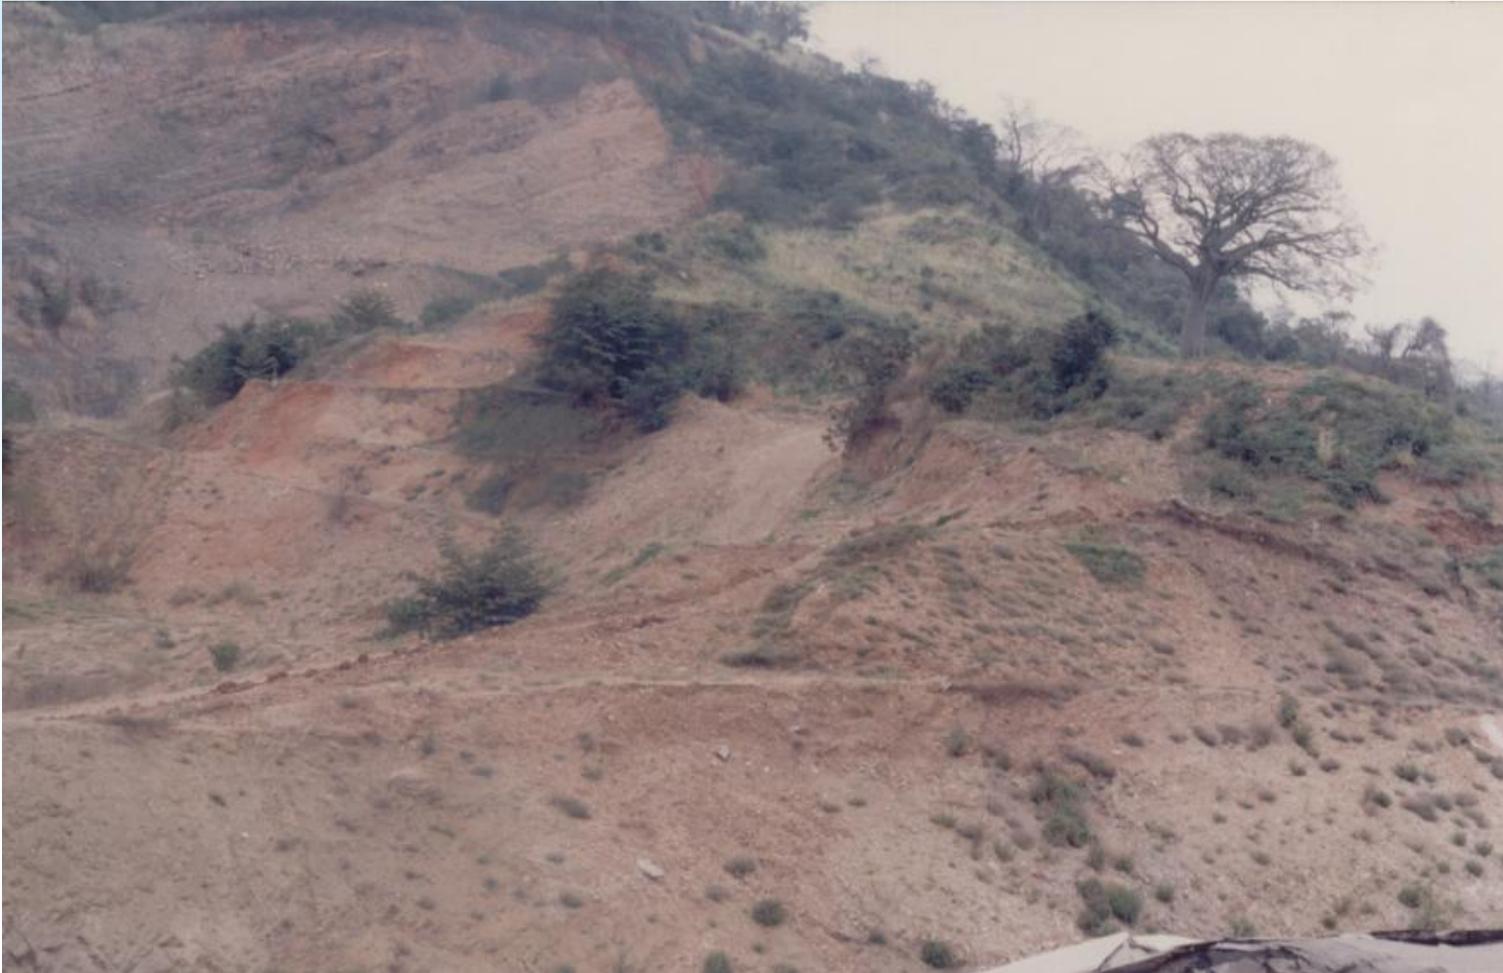
# DEFORMACIÓN TRONCO DEL CEIBO POR LA REPTACIÓN

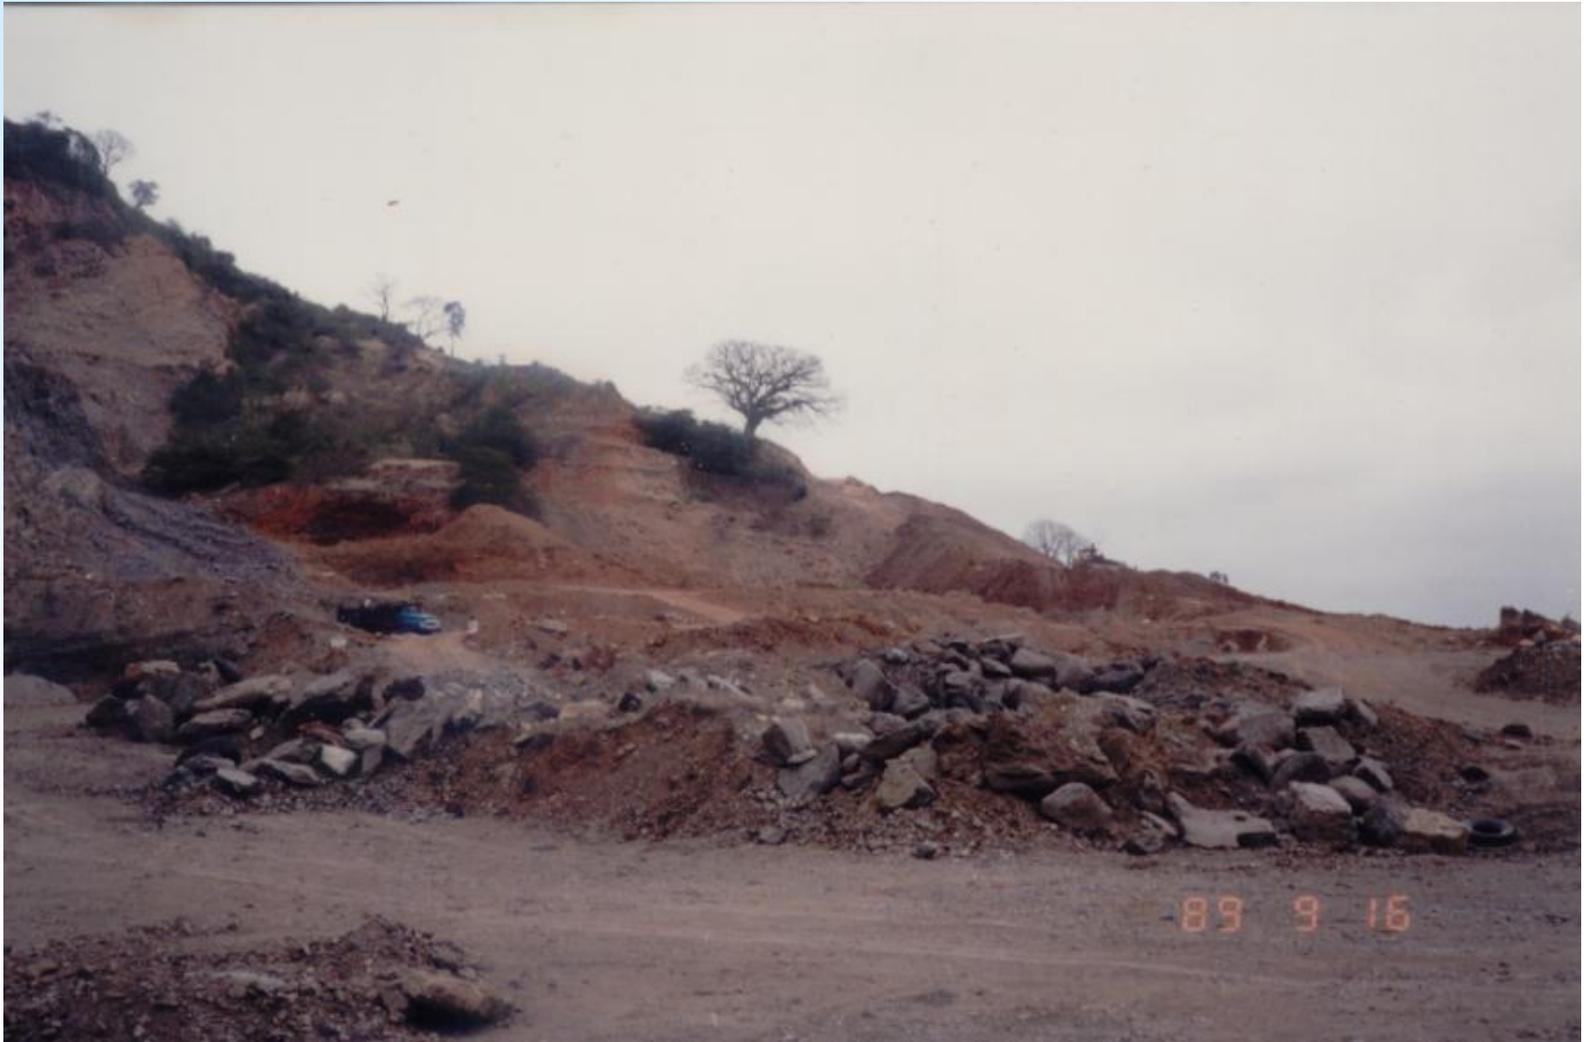
# Explotación de materiales de construcción en el sector

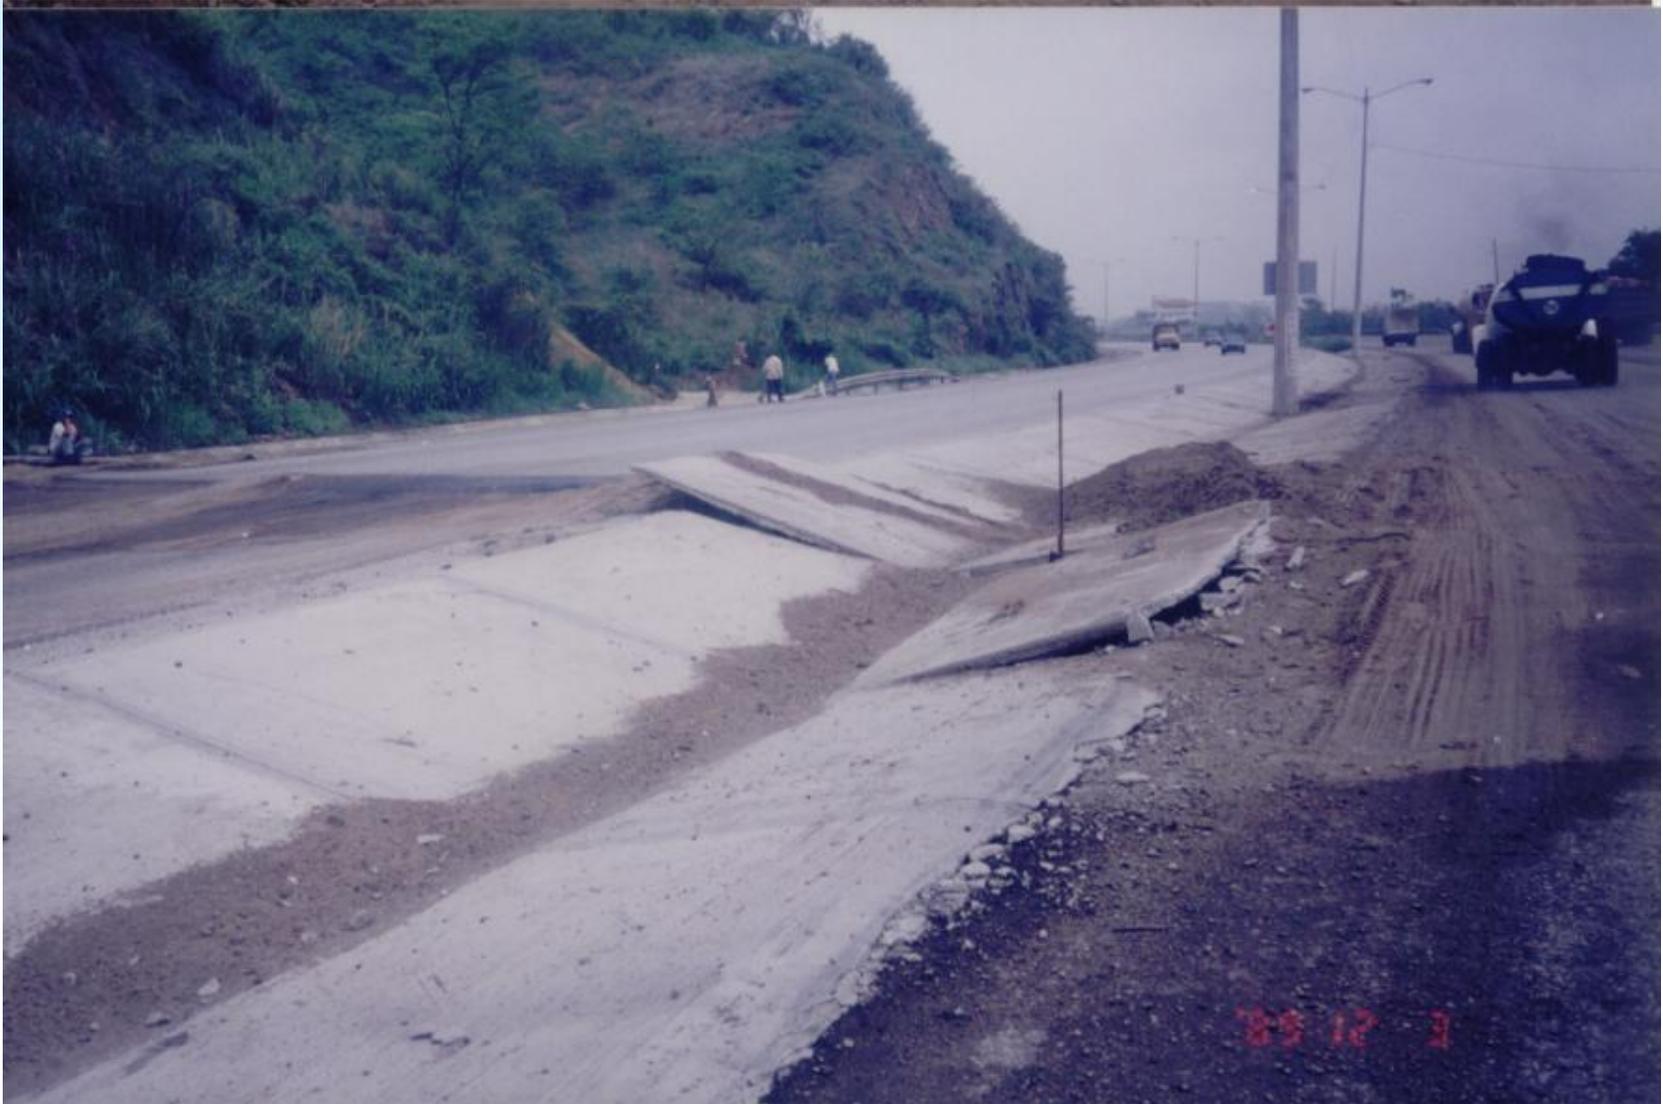
# Efectos del deslizamiento Río Centro-año, 1989

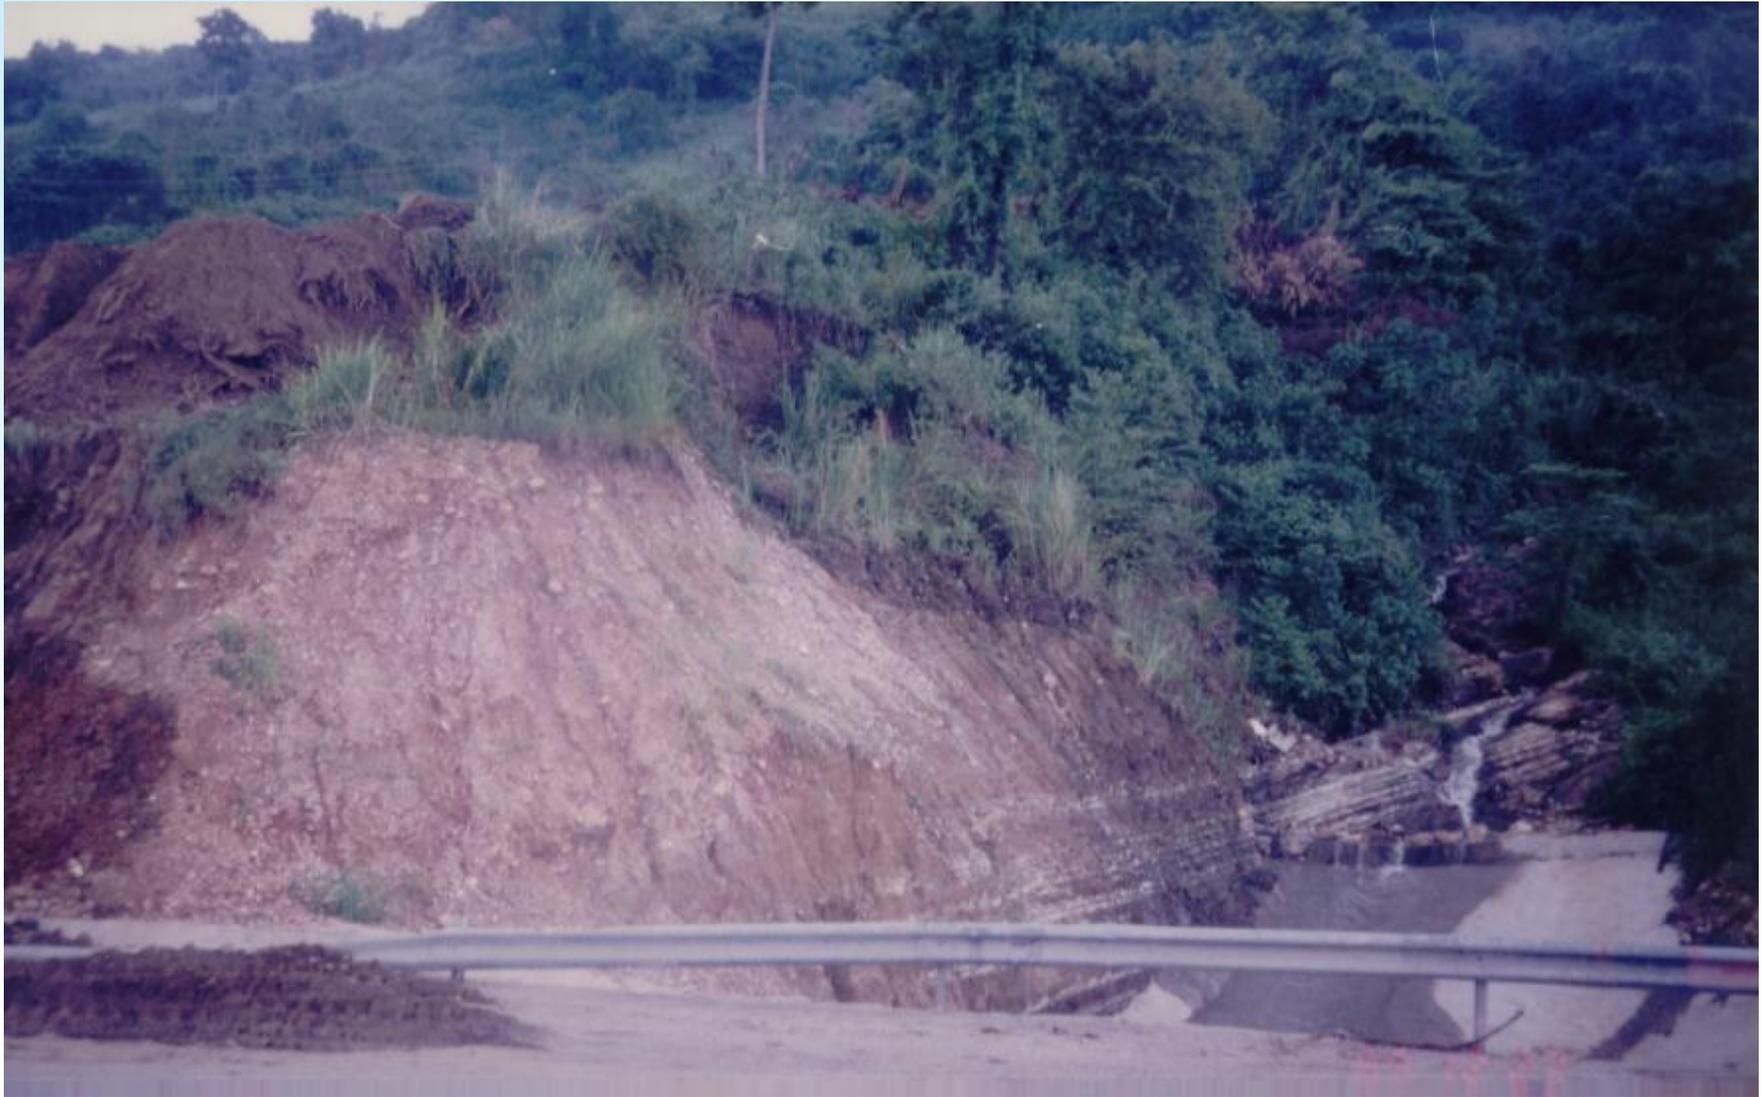
# Tipo de material que se desliza

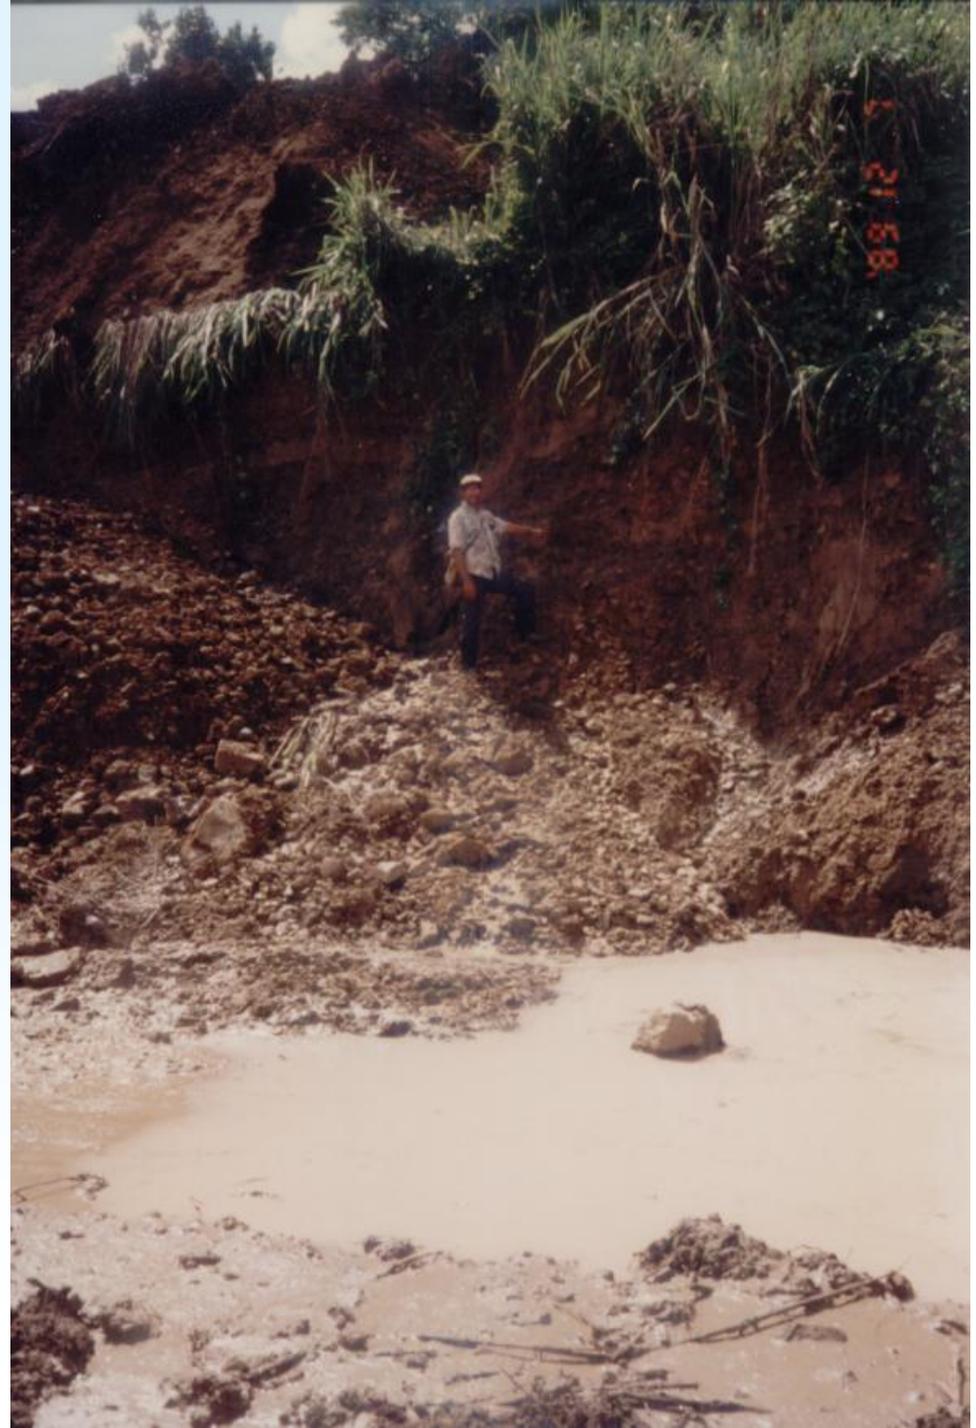
**Afloramiento de  
agua de  
infiltración al  
píe del talud.**

**Vista del  
material  
saturado**

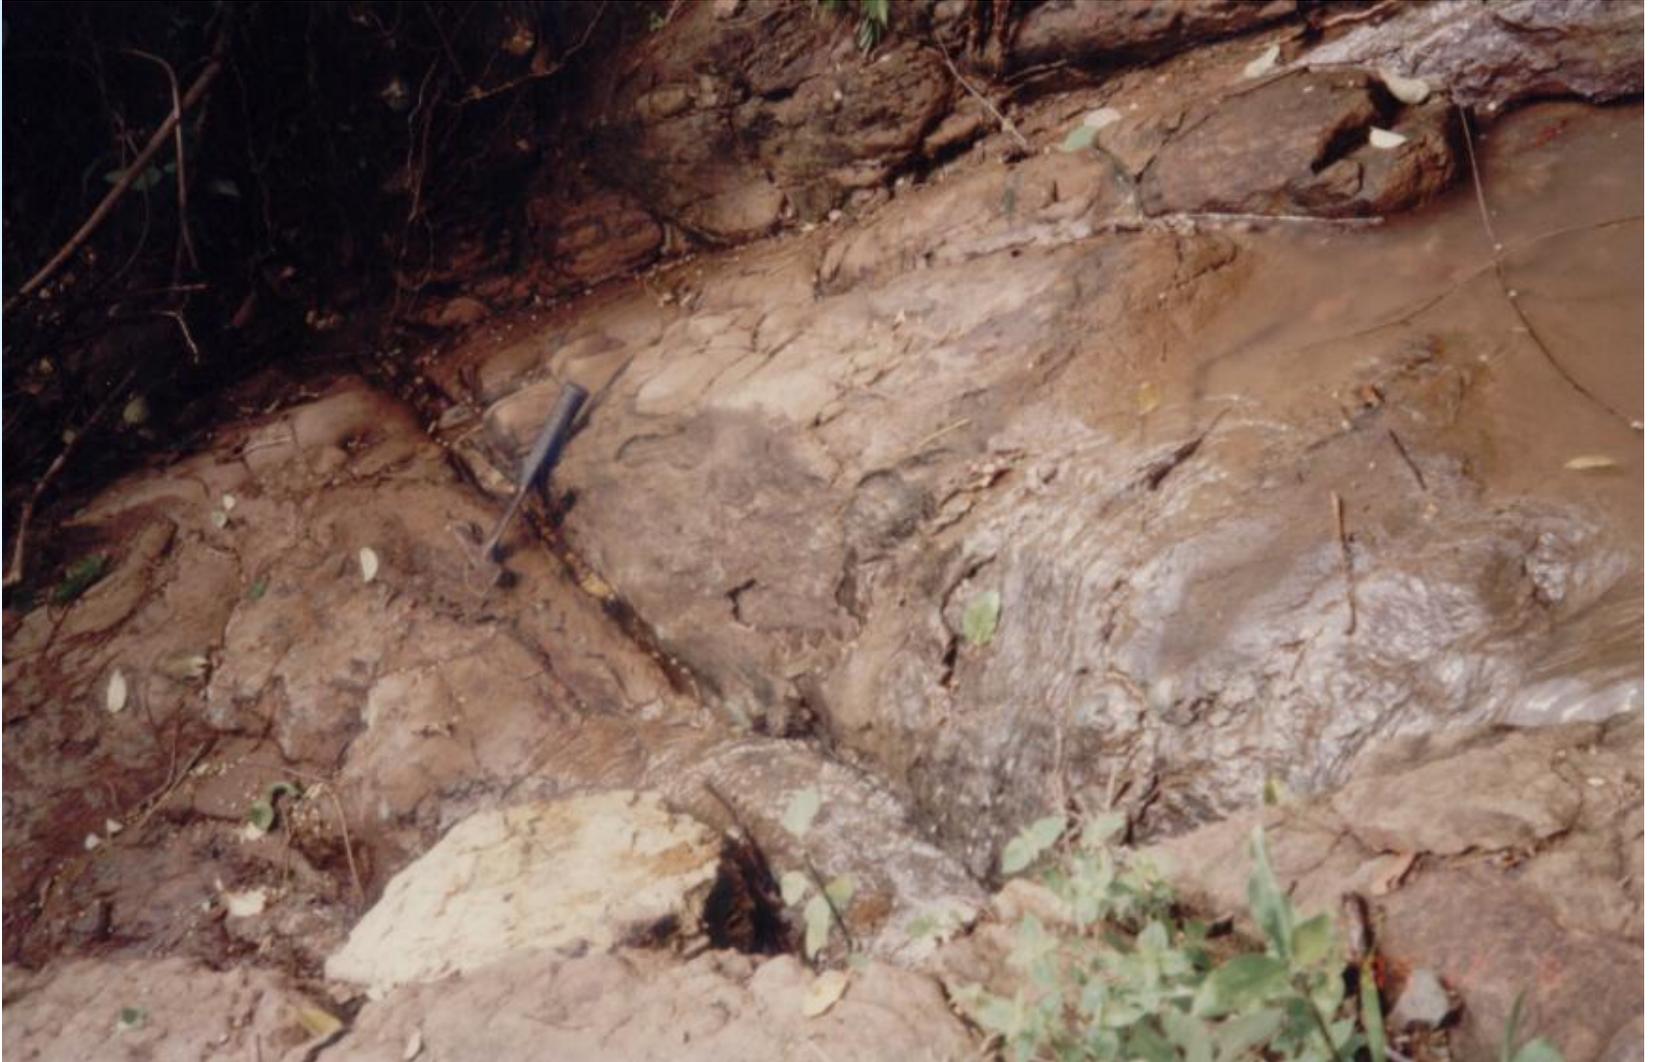
# **Flujo del agua de lluvia y filtración por las fracturas**

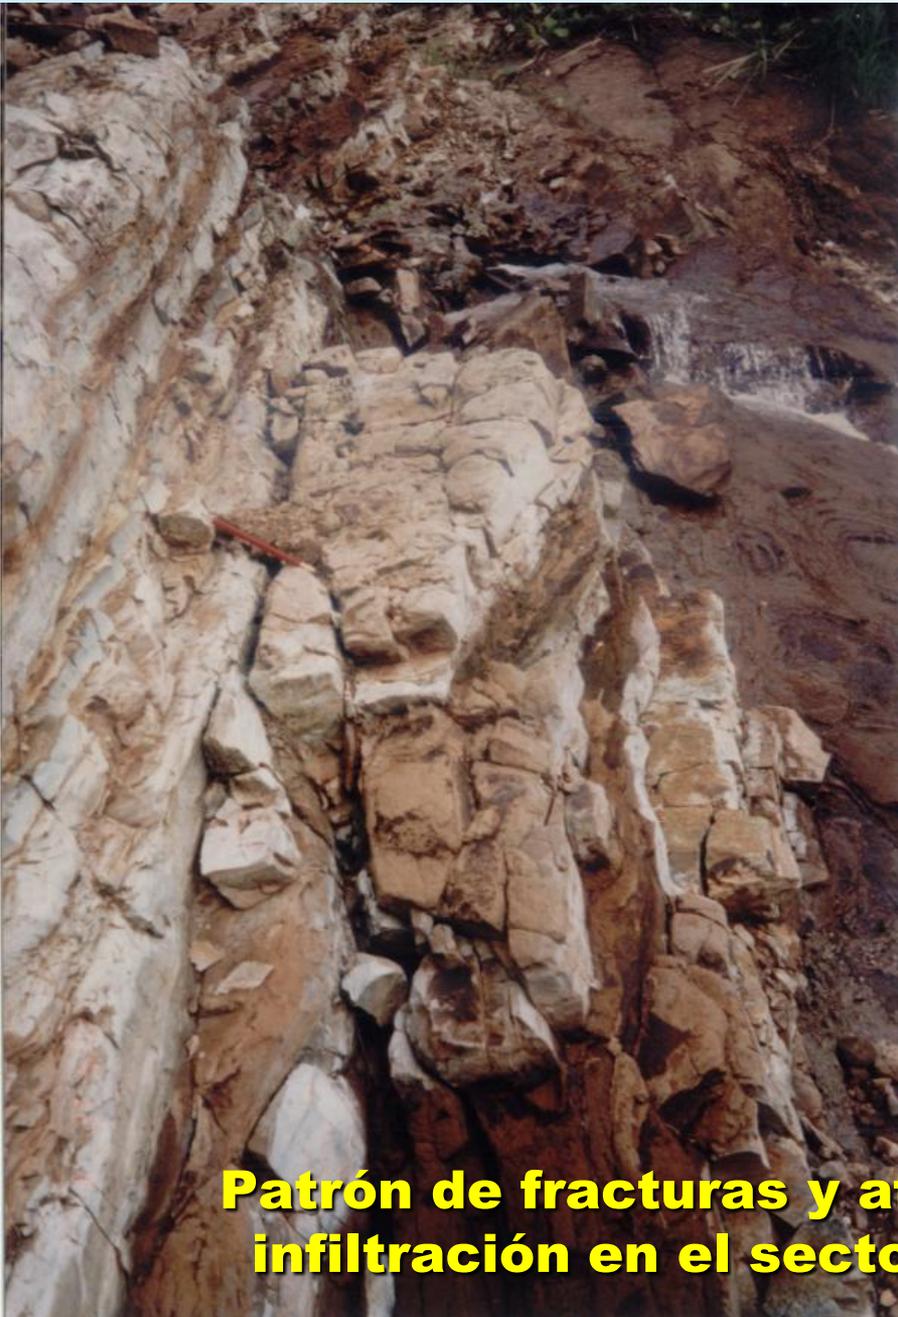
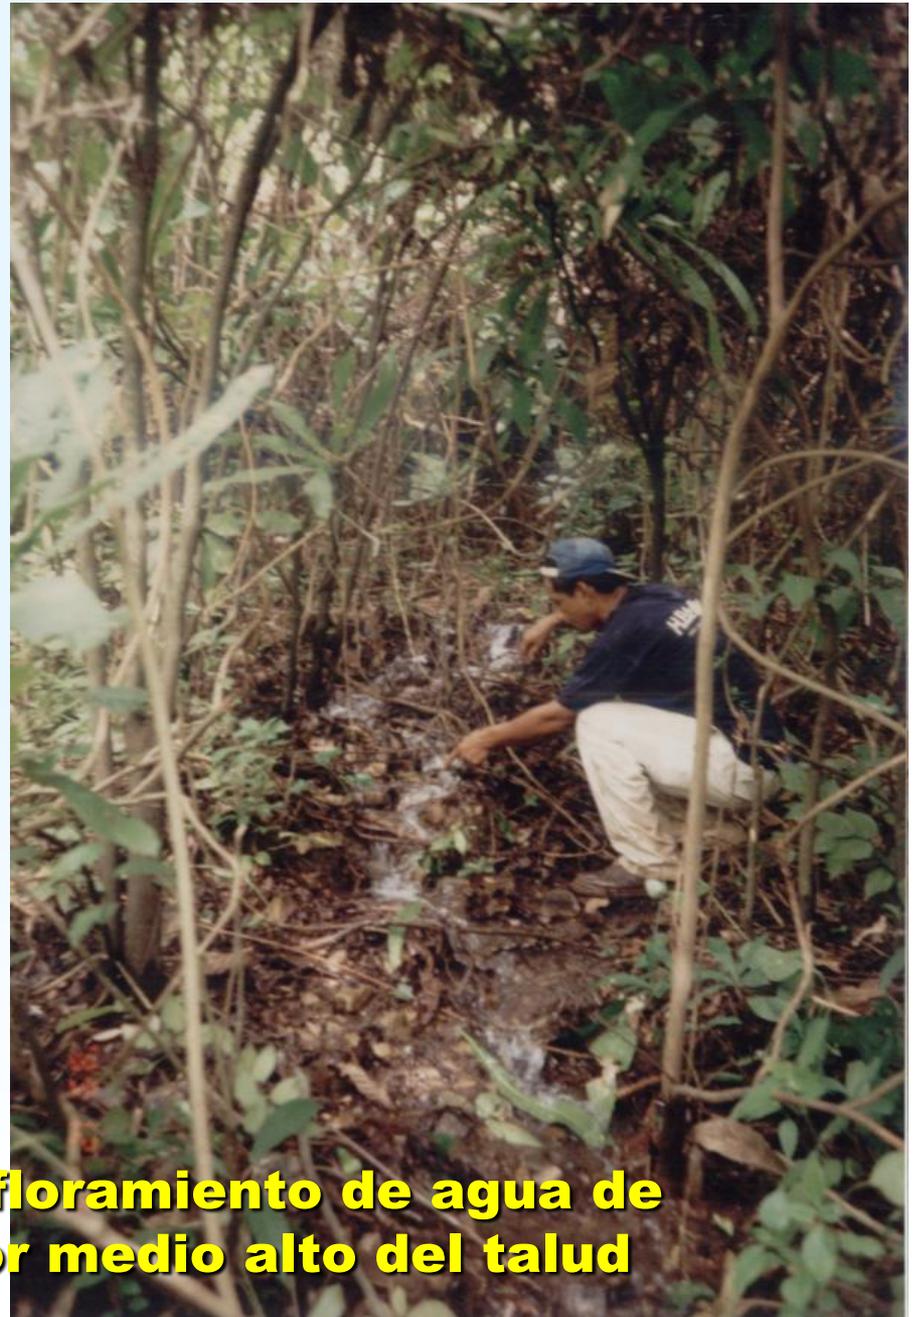
**Patrón de fracturas y afloramiento de agua de infiltración en el sector medio alto del talud**

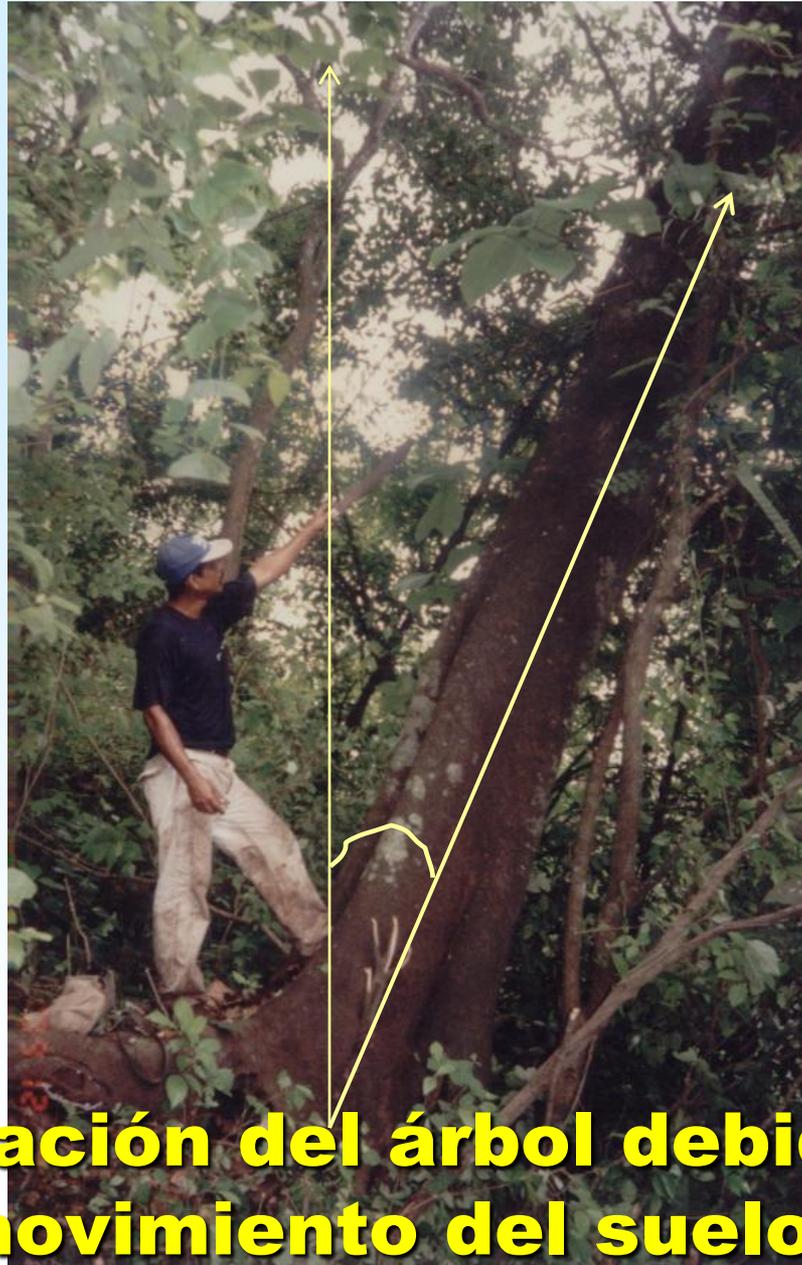
**Inclinación del árbol debido al movimiento del suelo**

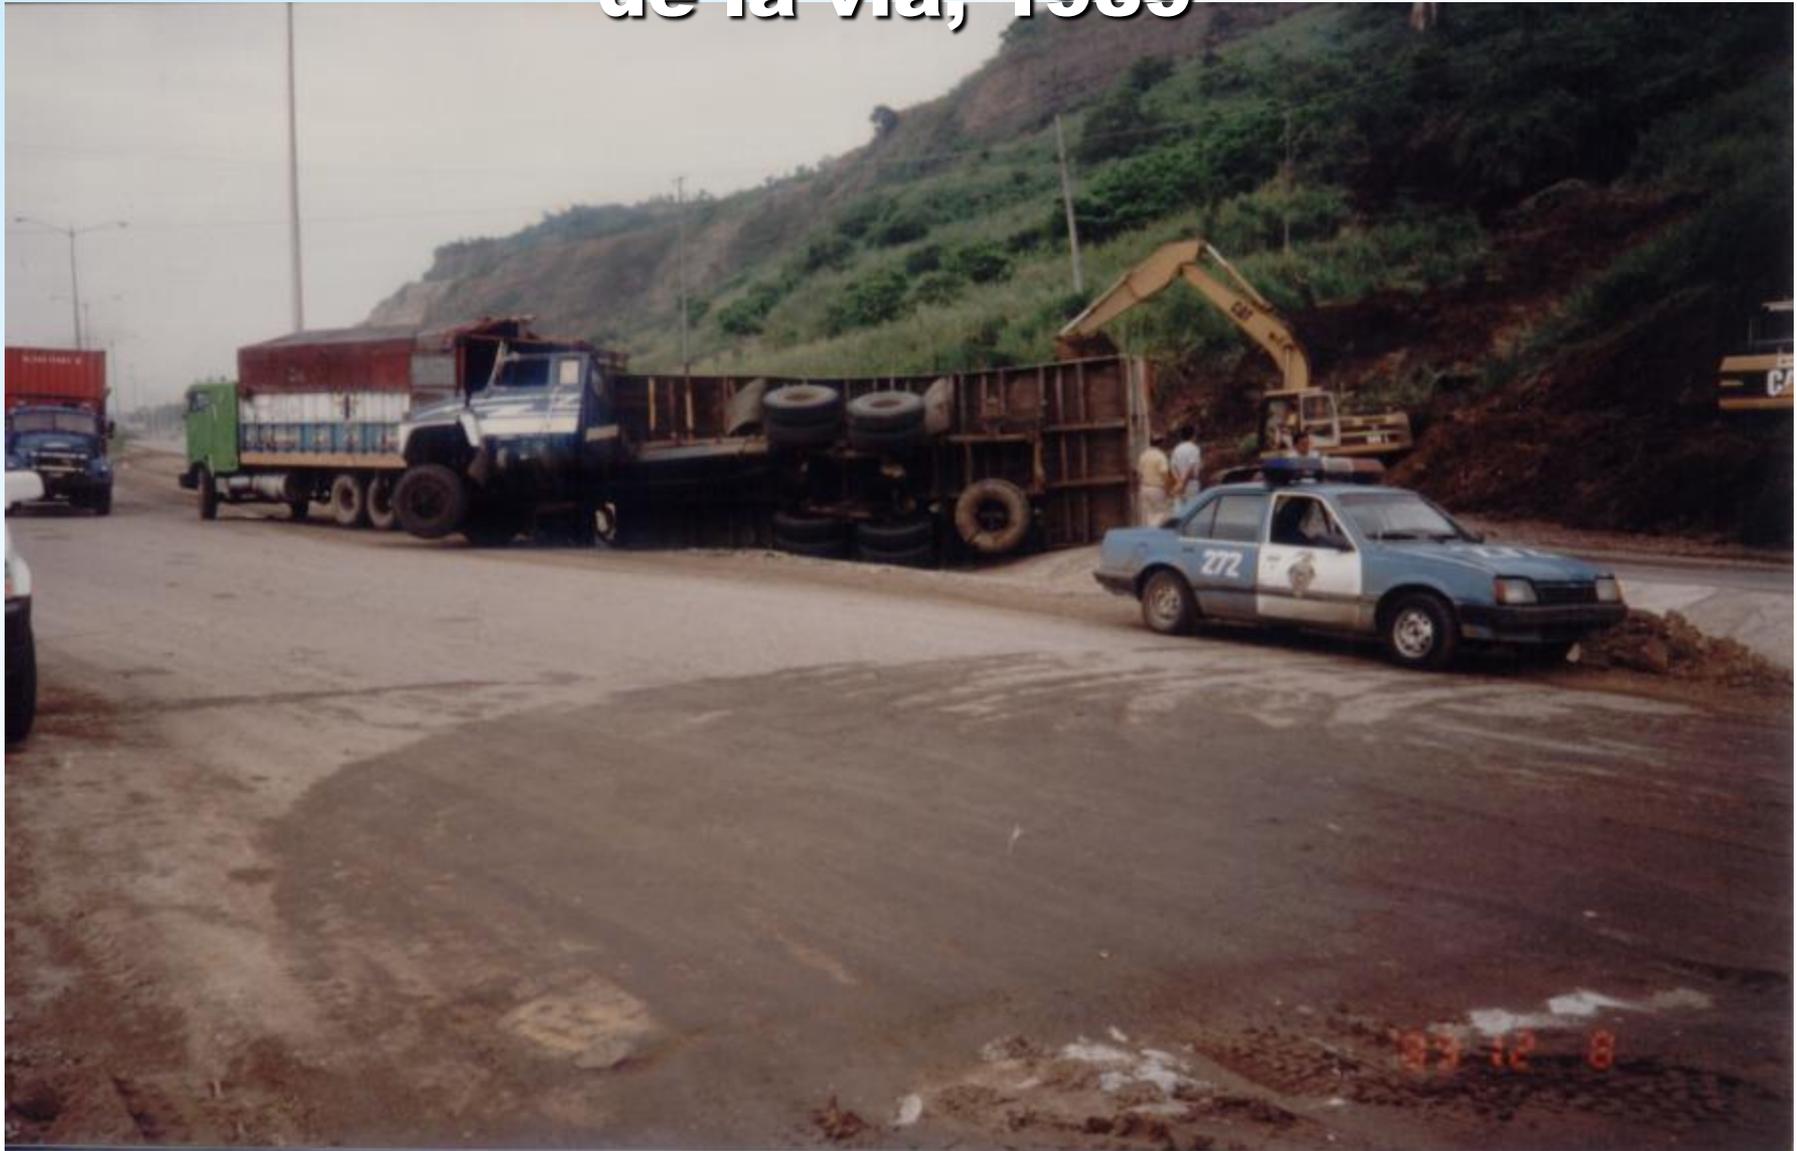
# Camión accidentado por la deformación de la vía, 1989

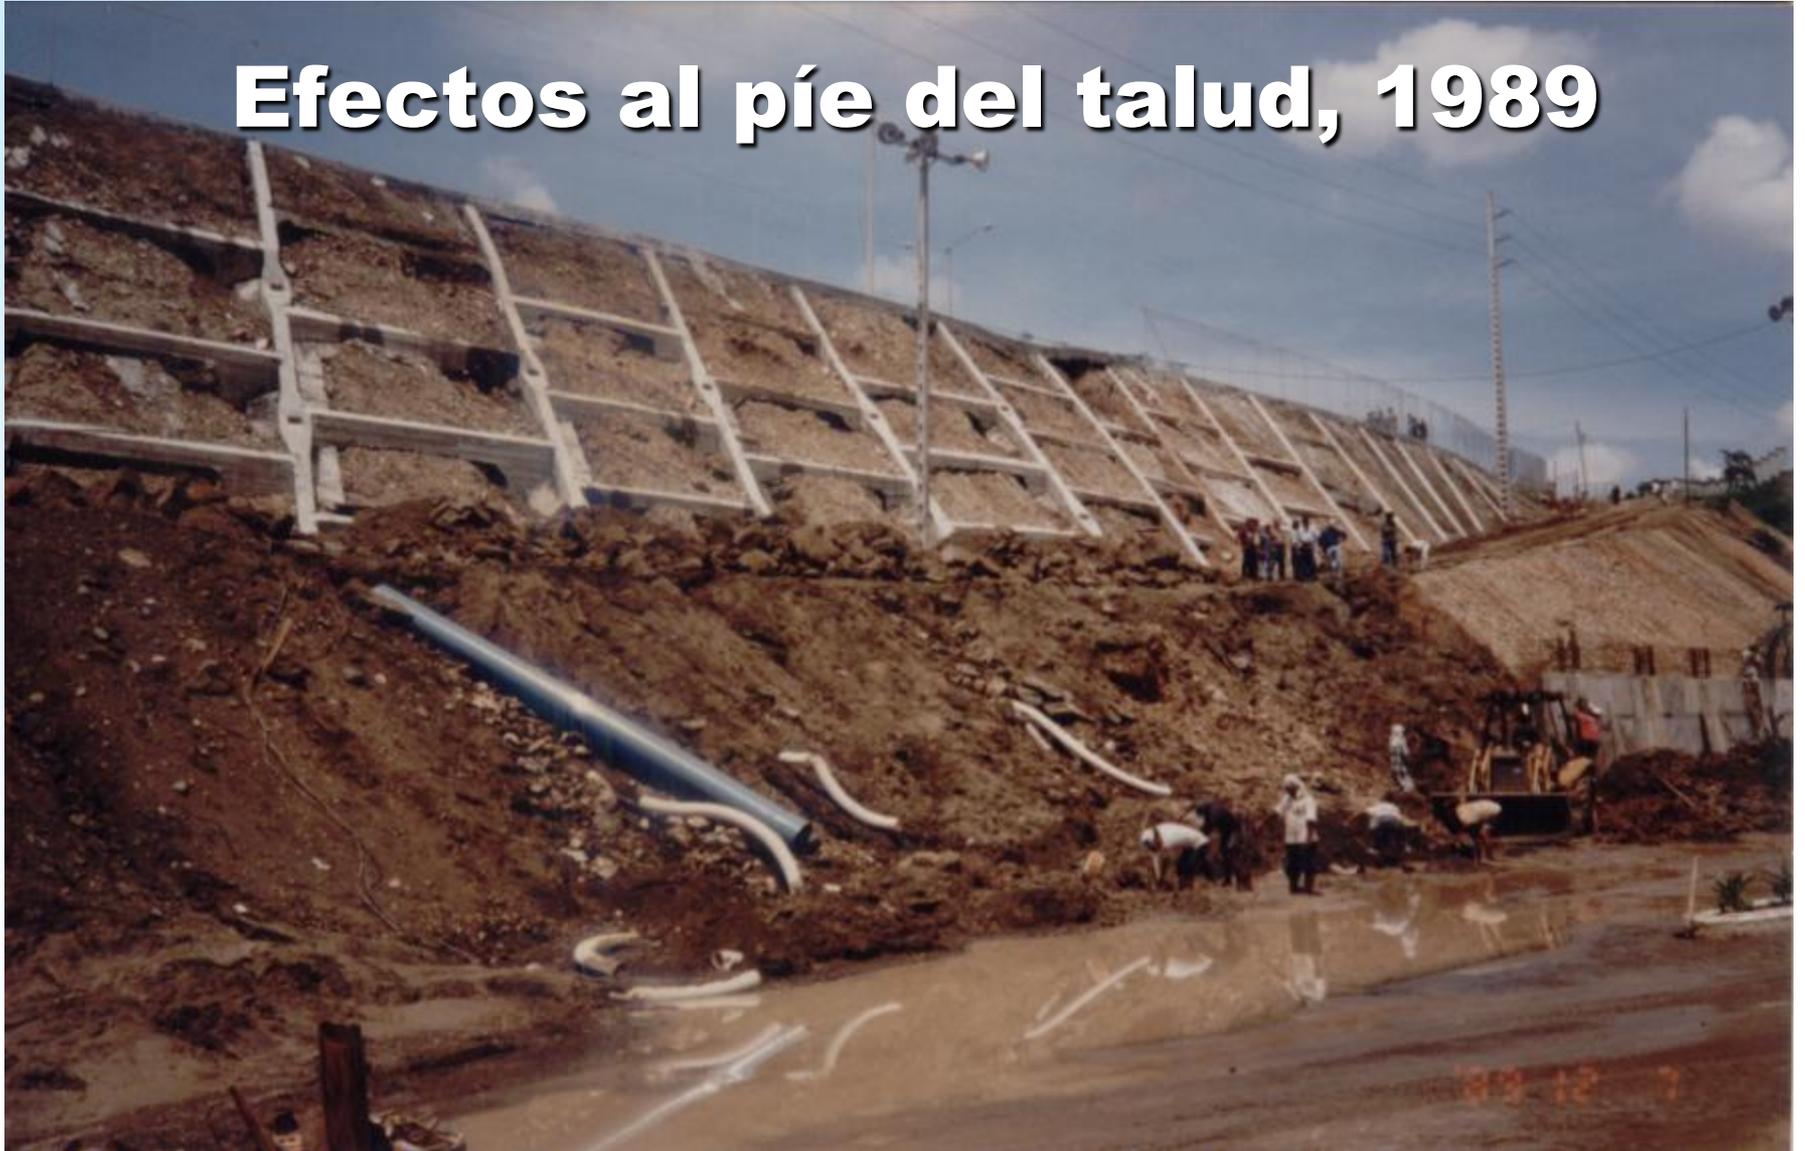
# Efectos al pie del talud, 1989

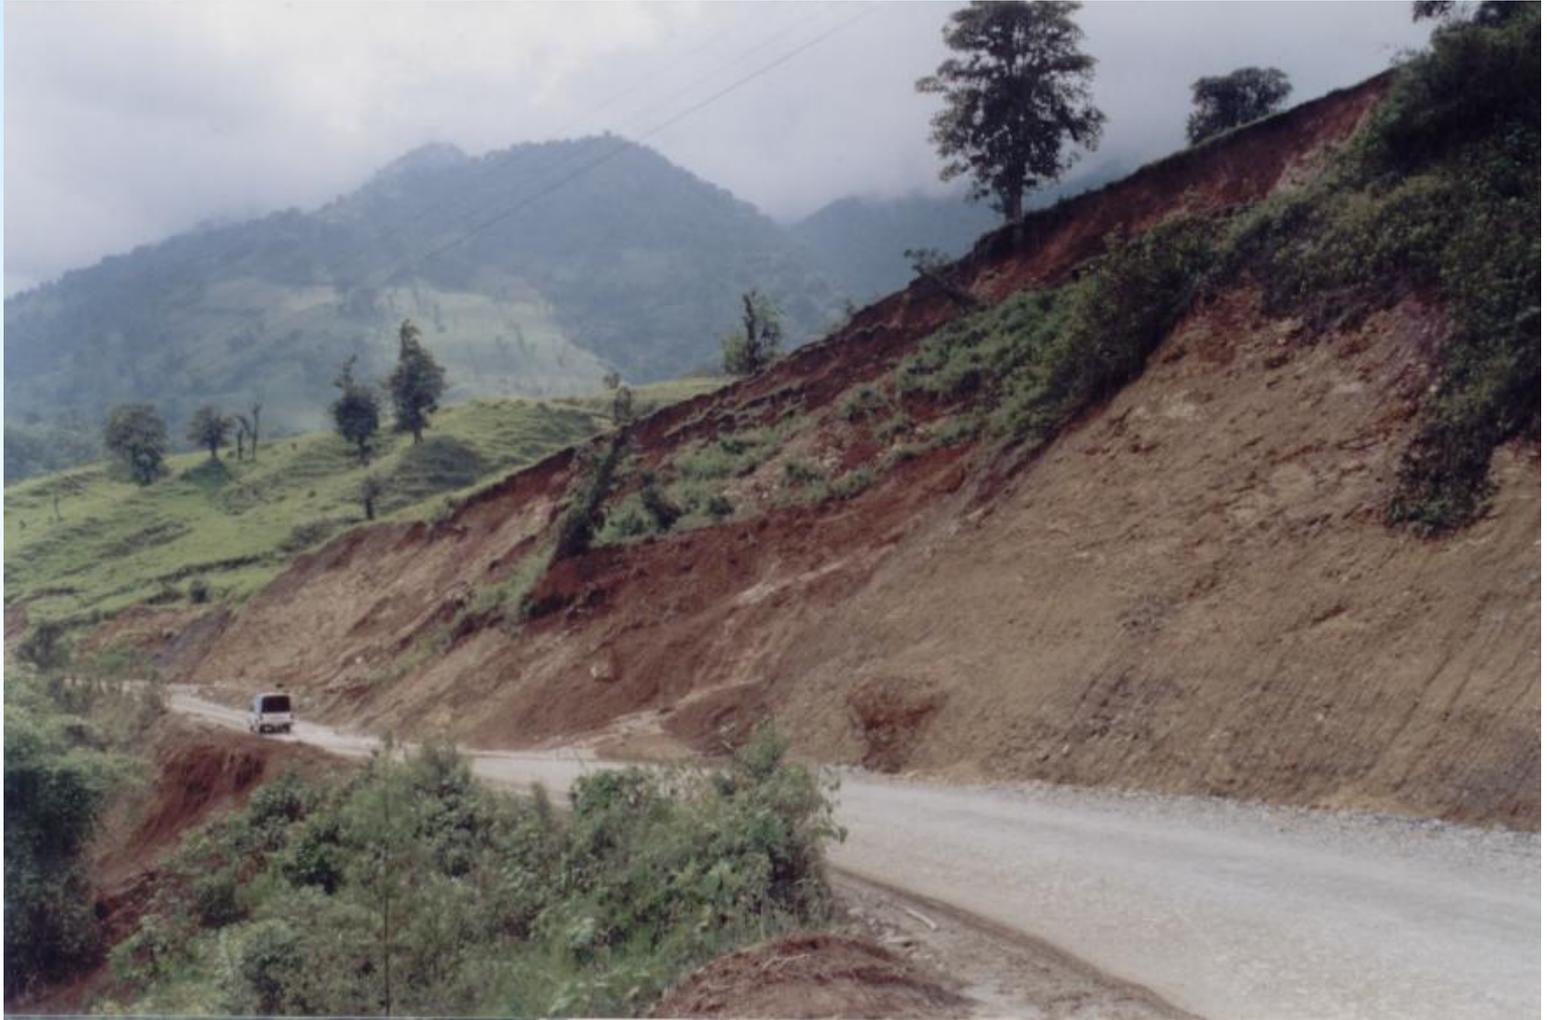
# Deslizamiento en suelos del sector oriental

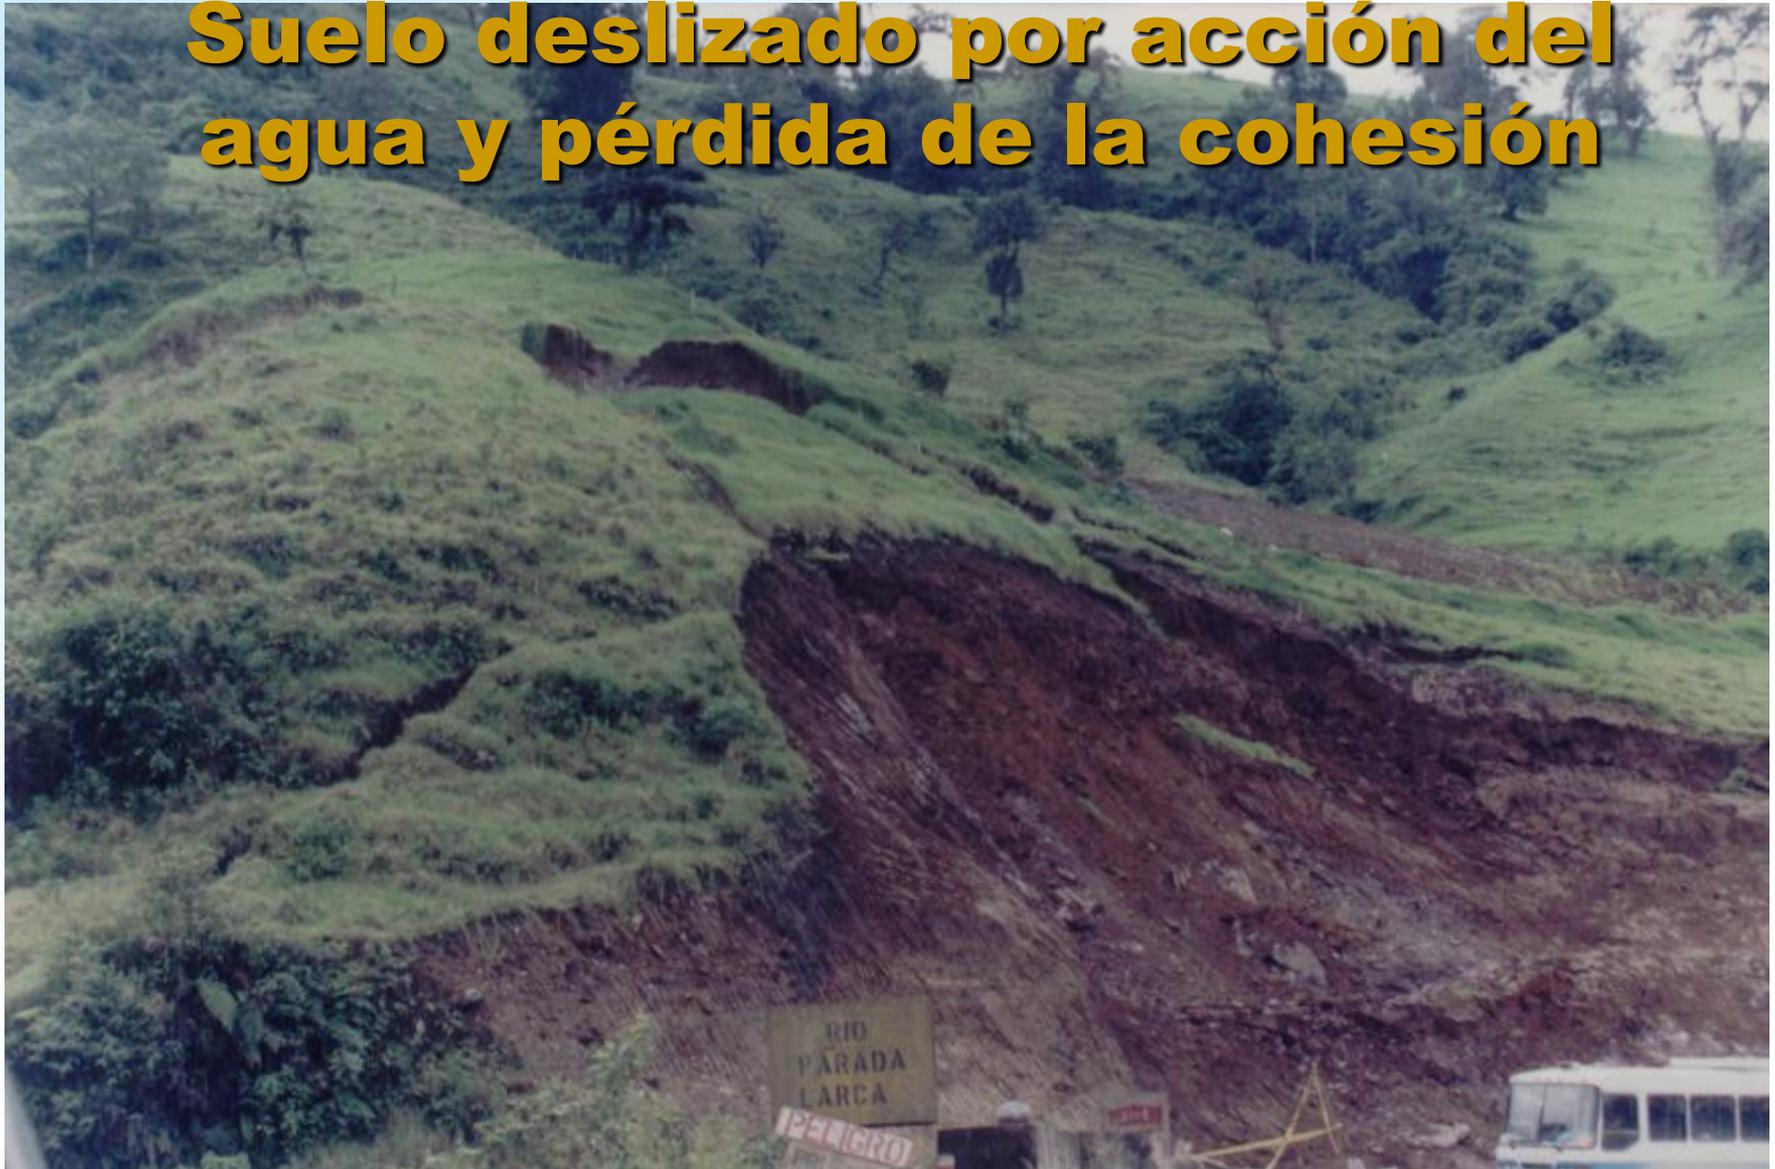
# Suelo deslizado por acción del agua y pérdida de la cohesión
