**Red Temática  
Iberoamericana CYTED  
Programa A4D**

**Experiencias** en Trabajos de Movimiento de  
Masa y Taludes

**Ing. Gastón Proaño**

# **Efectos del deslizamiento Río Centro- Los Ceibos, 1982**

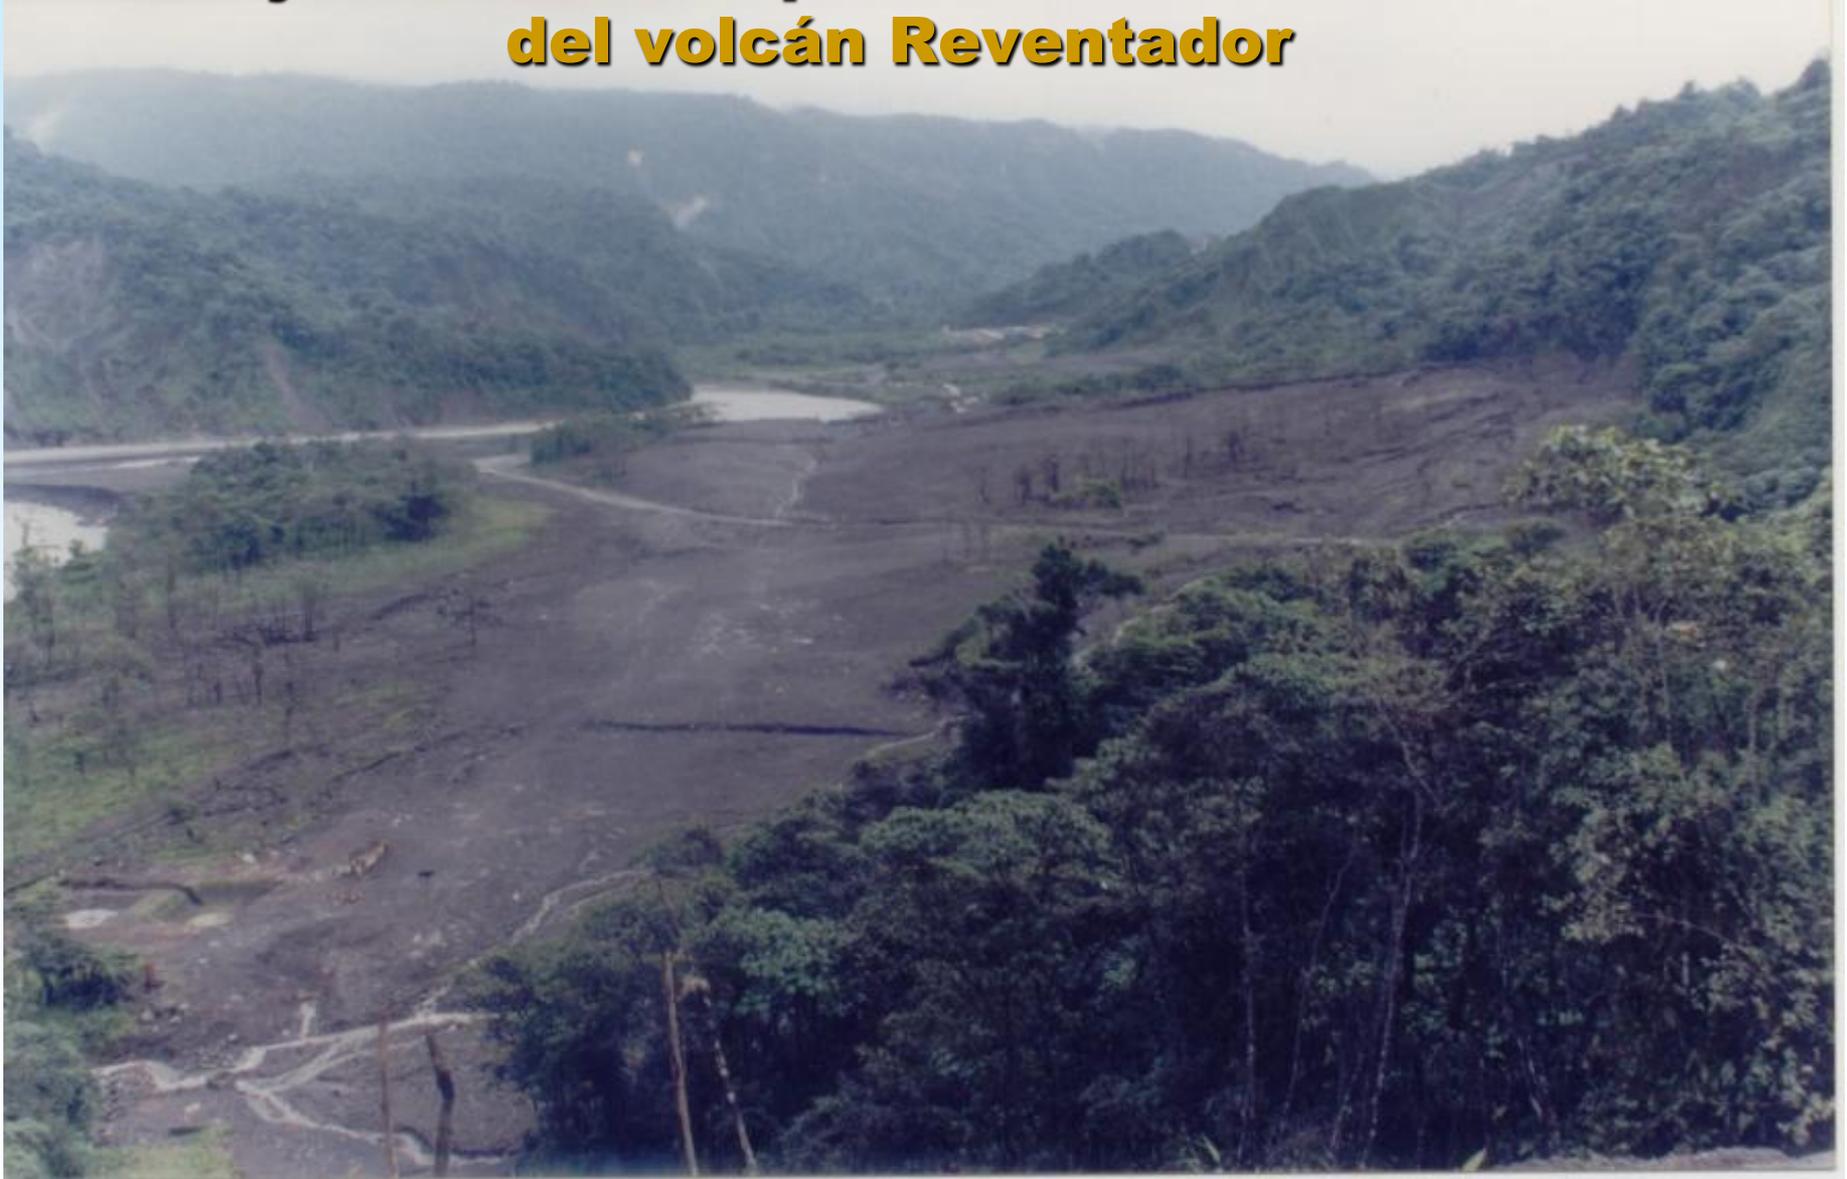
# **Flujo de material piroclástico en el sector del volcán Reventador**

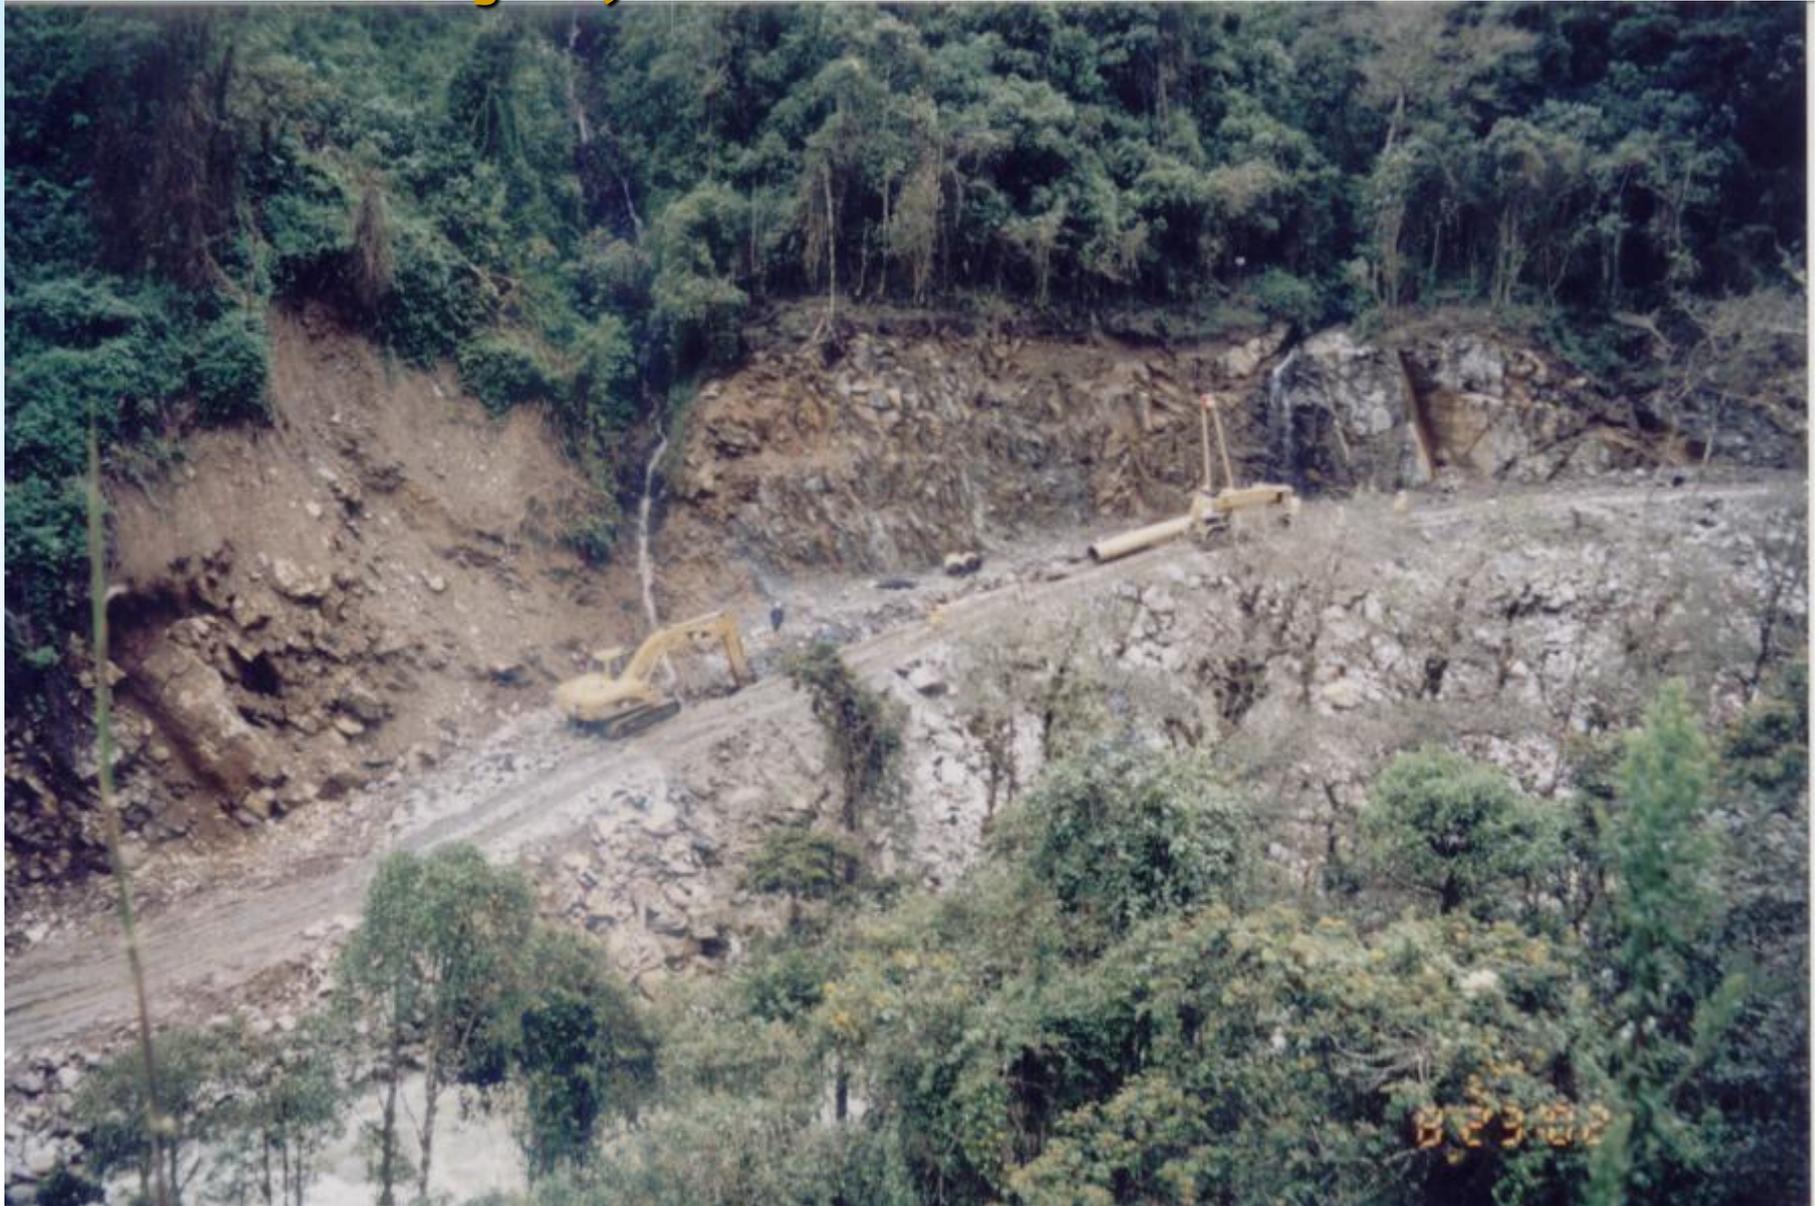
# Apertura del DDV en el sector de Quijos, material deleznable

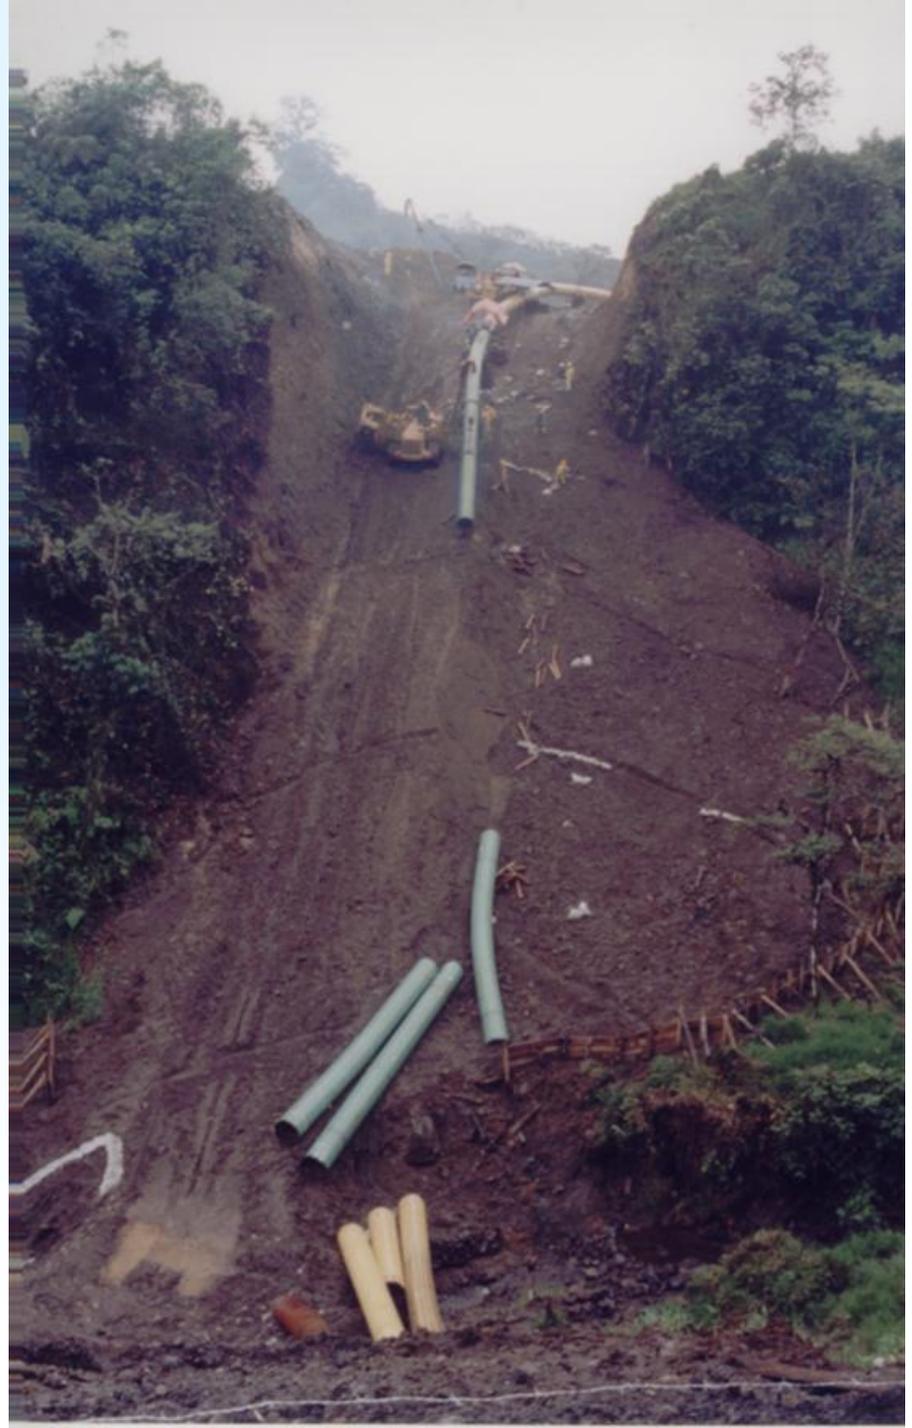
**Deslizamiento del suelo  
acumulado en el sitio de  
acopio temporal debido a  
la pendiente, humedad y  
falta de obras  
geotécnicas de  
protección. Sector del Río  
Quijos**

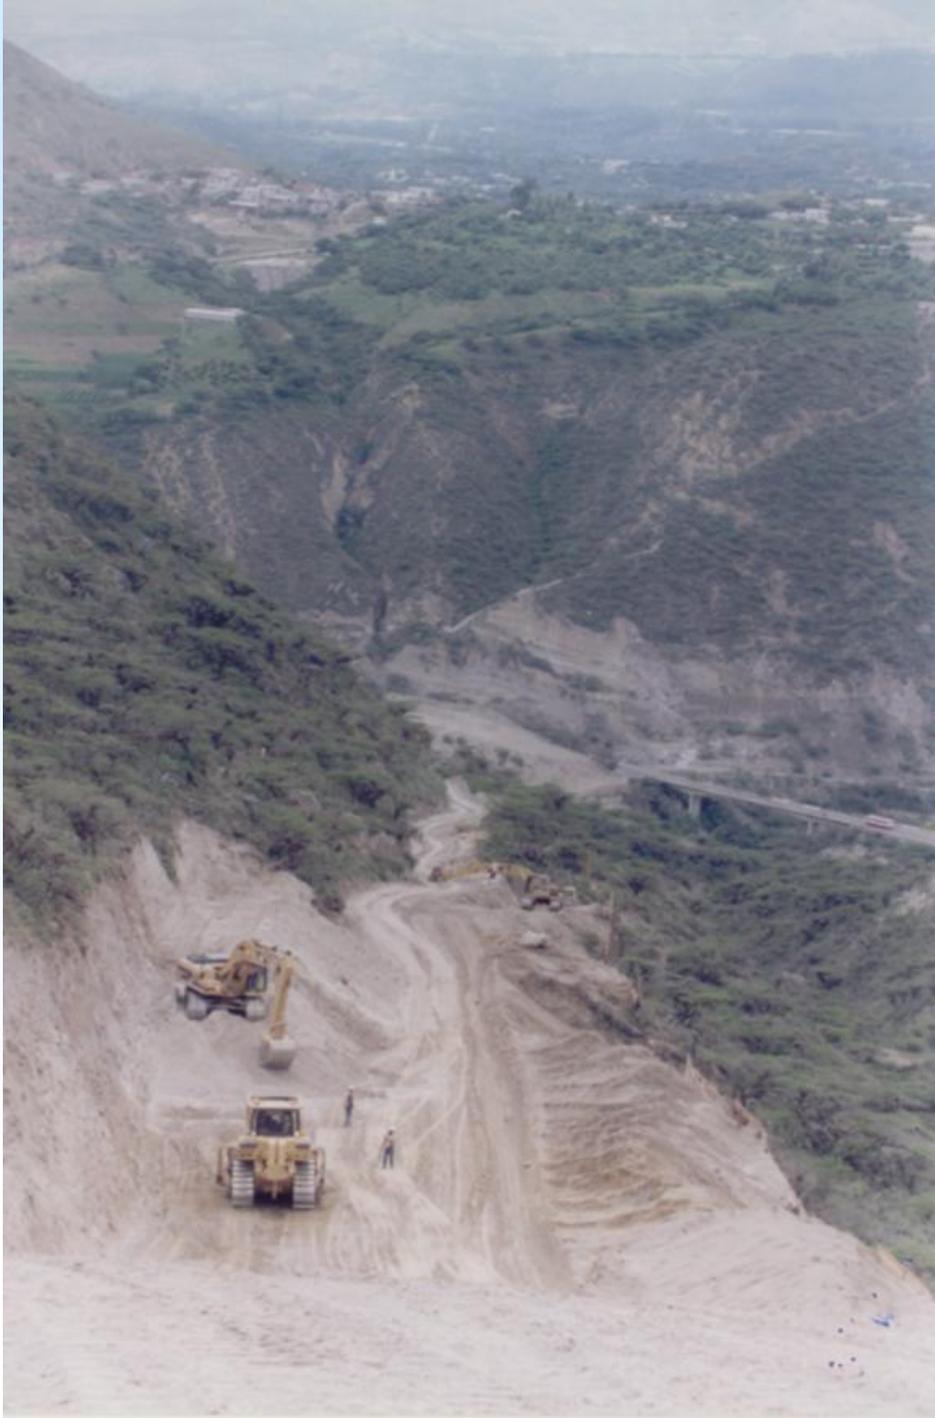
**Material  
volcánico  
suelto y  
deleznable en  
el sector de  
calderón, Quito**

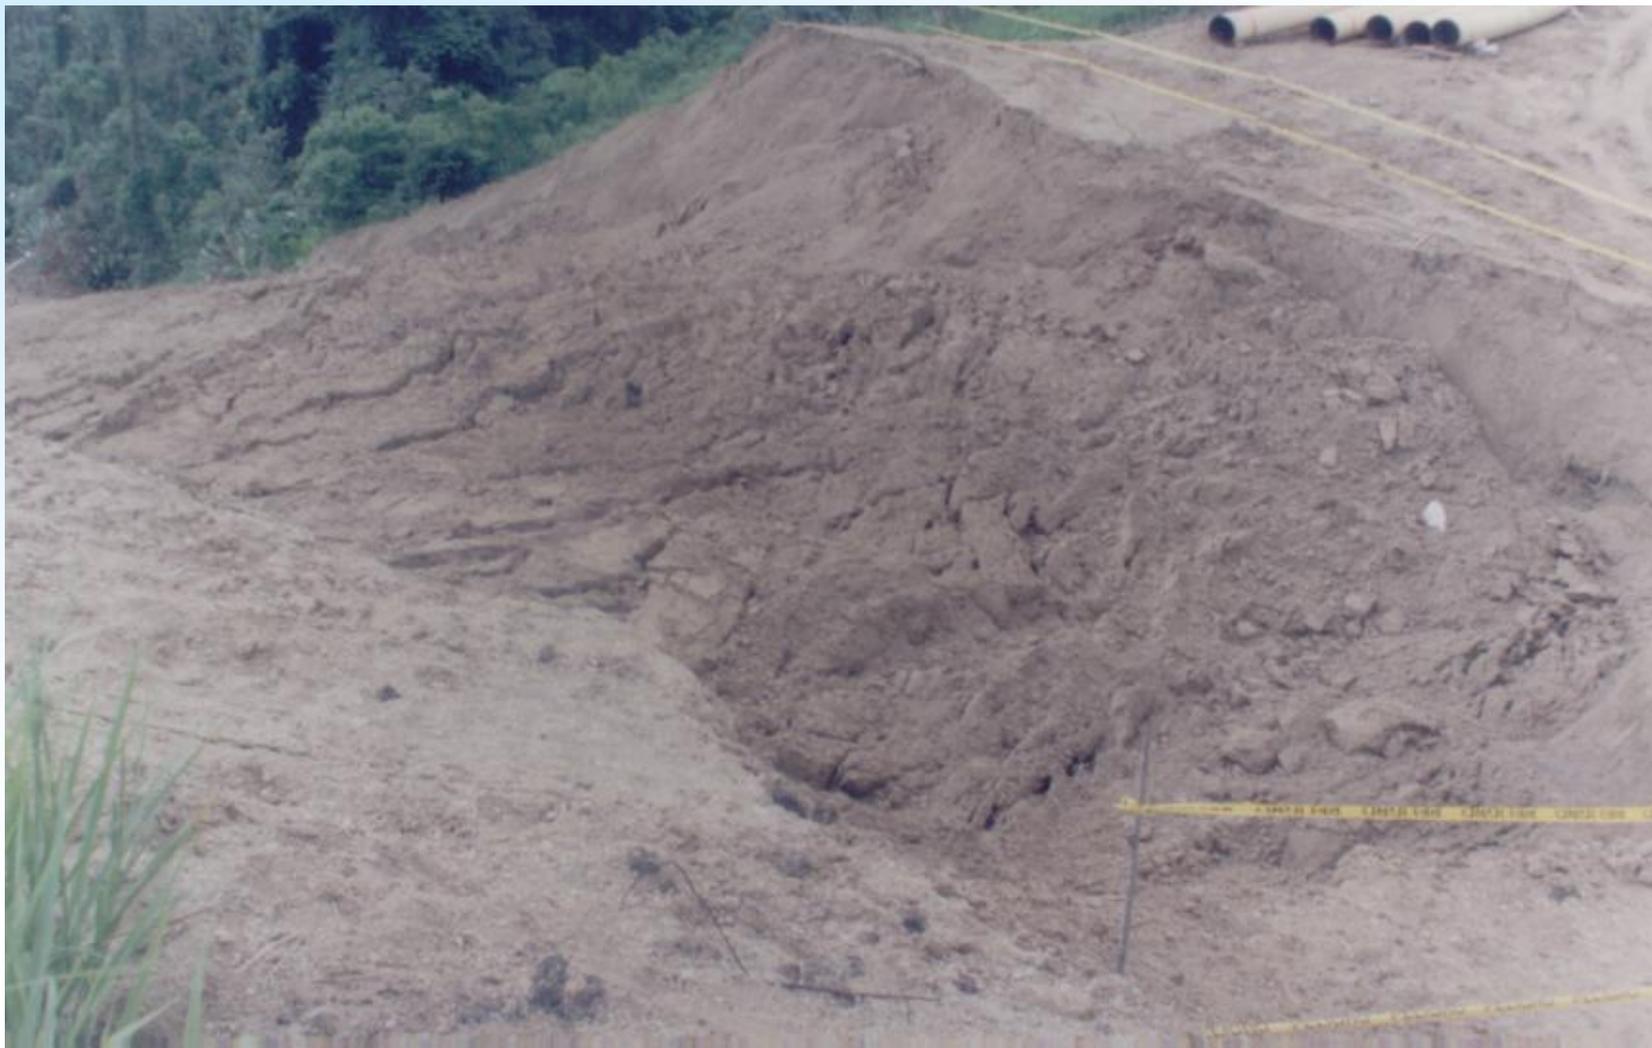
# Flujo del suelo por la acción de las lluvias, Esmeraldas

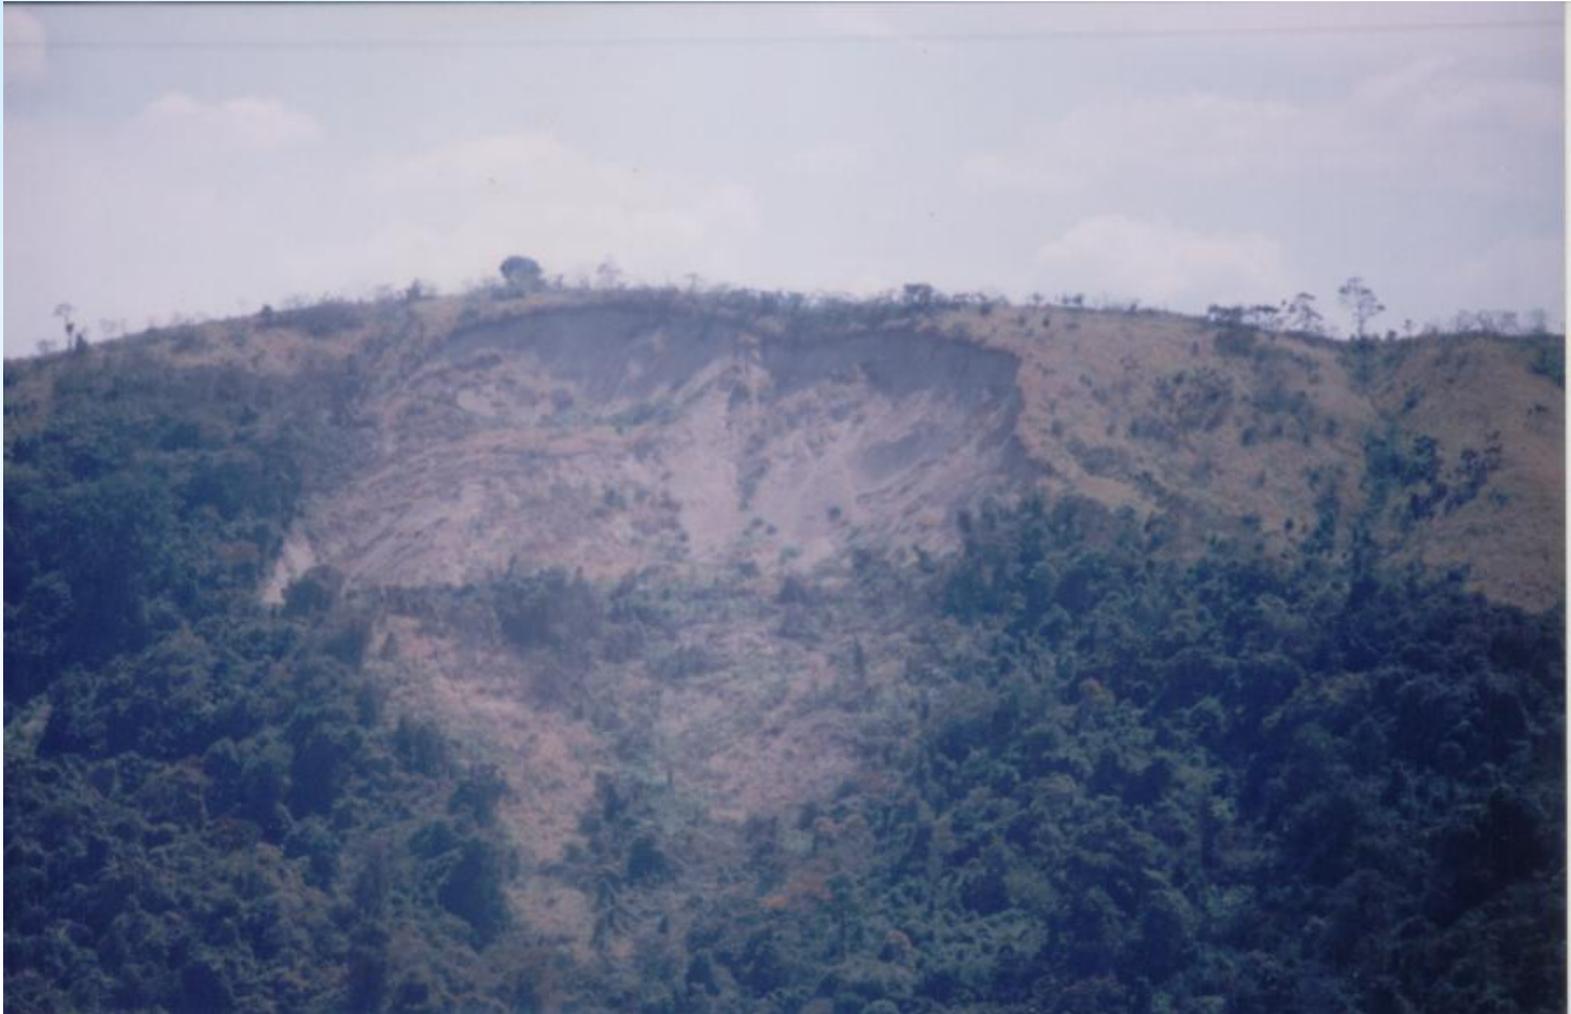
# Movimiento típico de los suelos de Esmeraldas

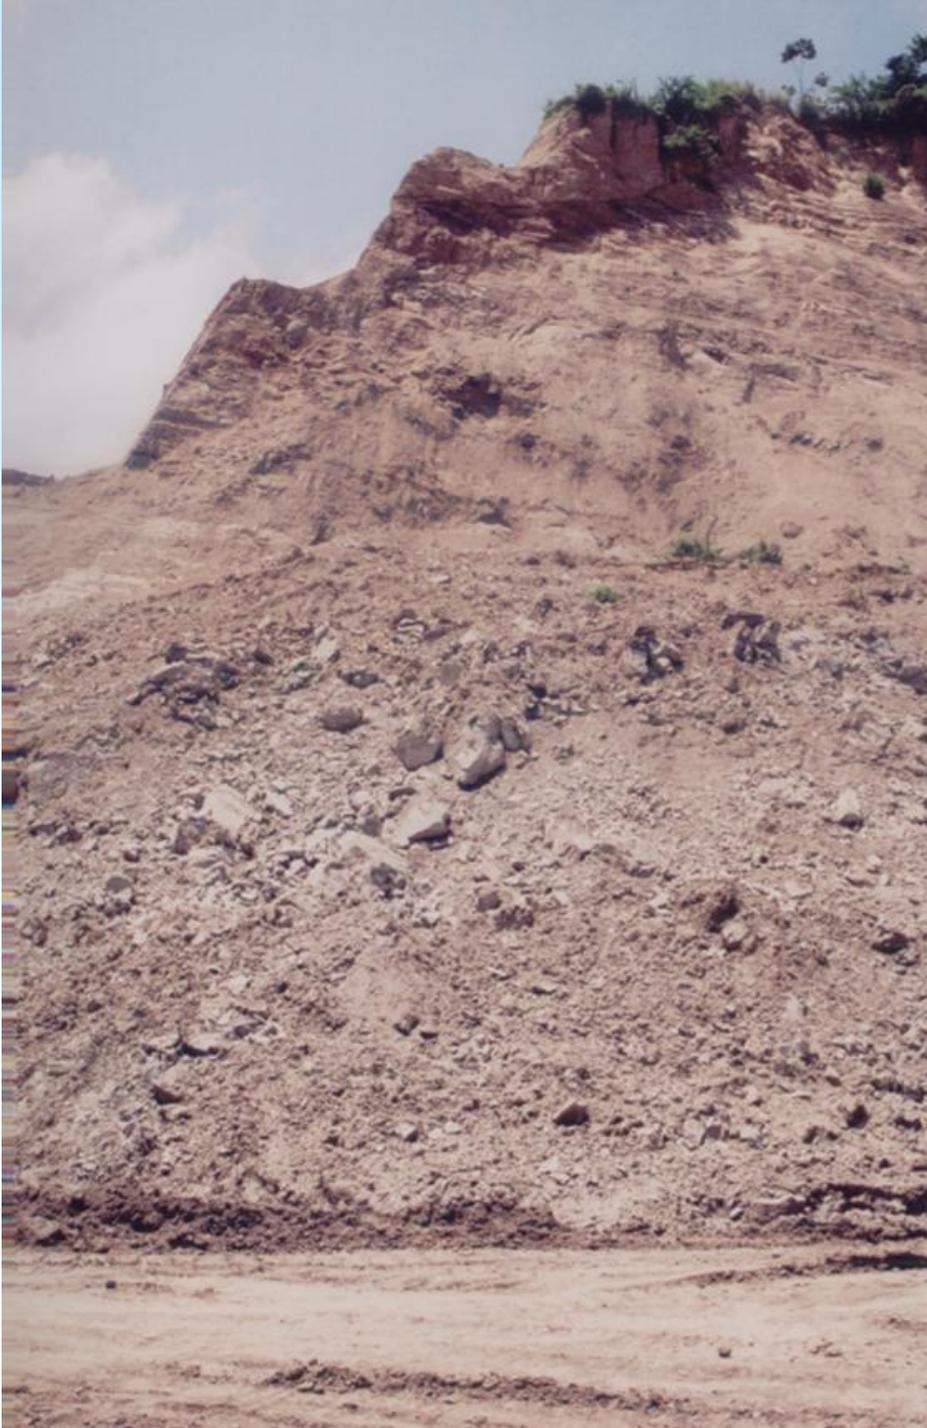
**Deslizamiento  
de los terrenos  
del perfil  
costero de  
Esmeraldas**

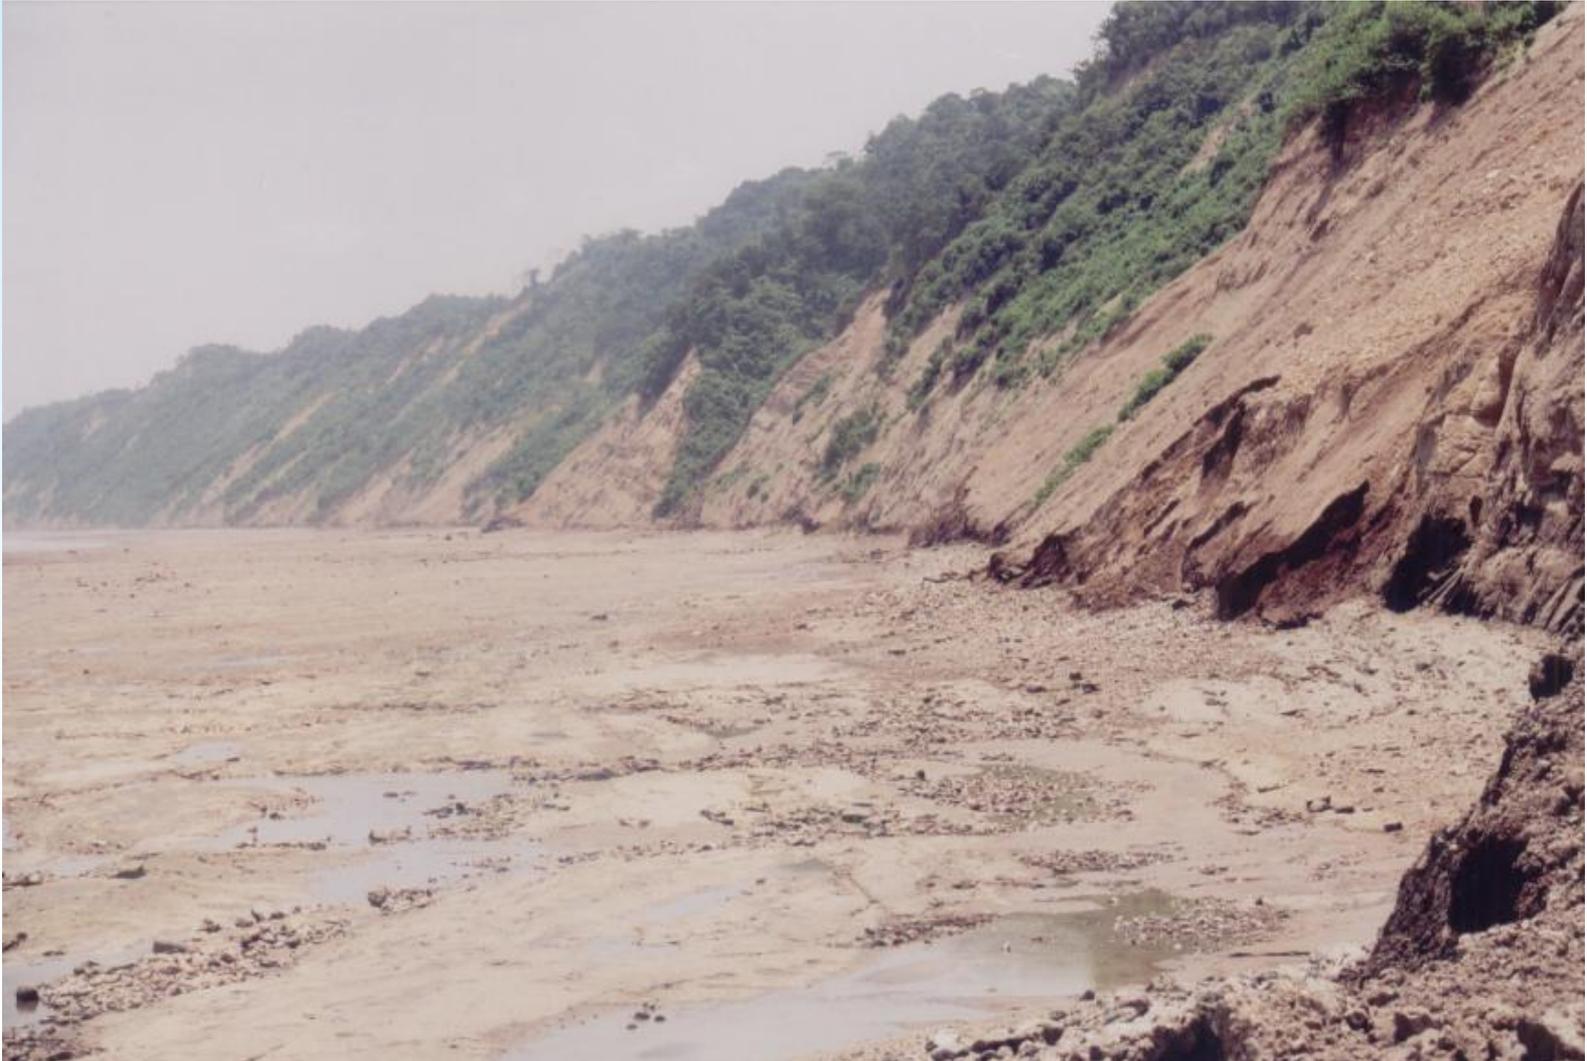
**Perfil costero cerca de Esmeraldas. Suelos poco consolidados que se deslizan por erosión al pie del talud**

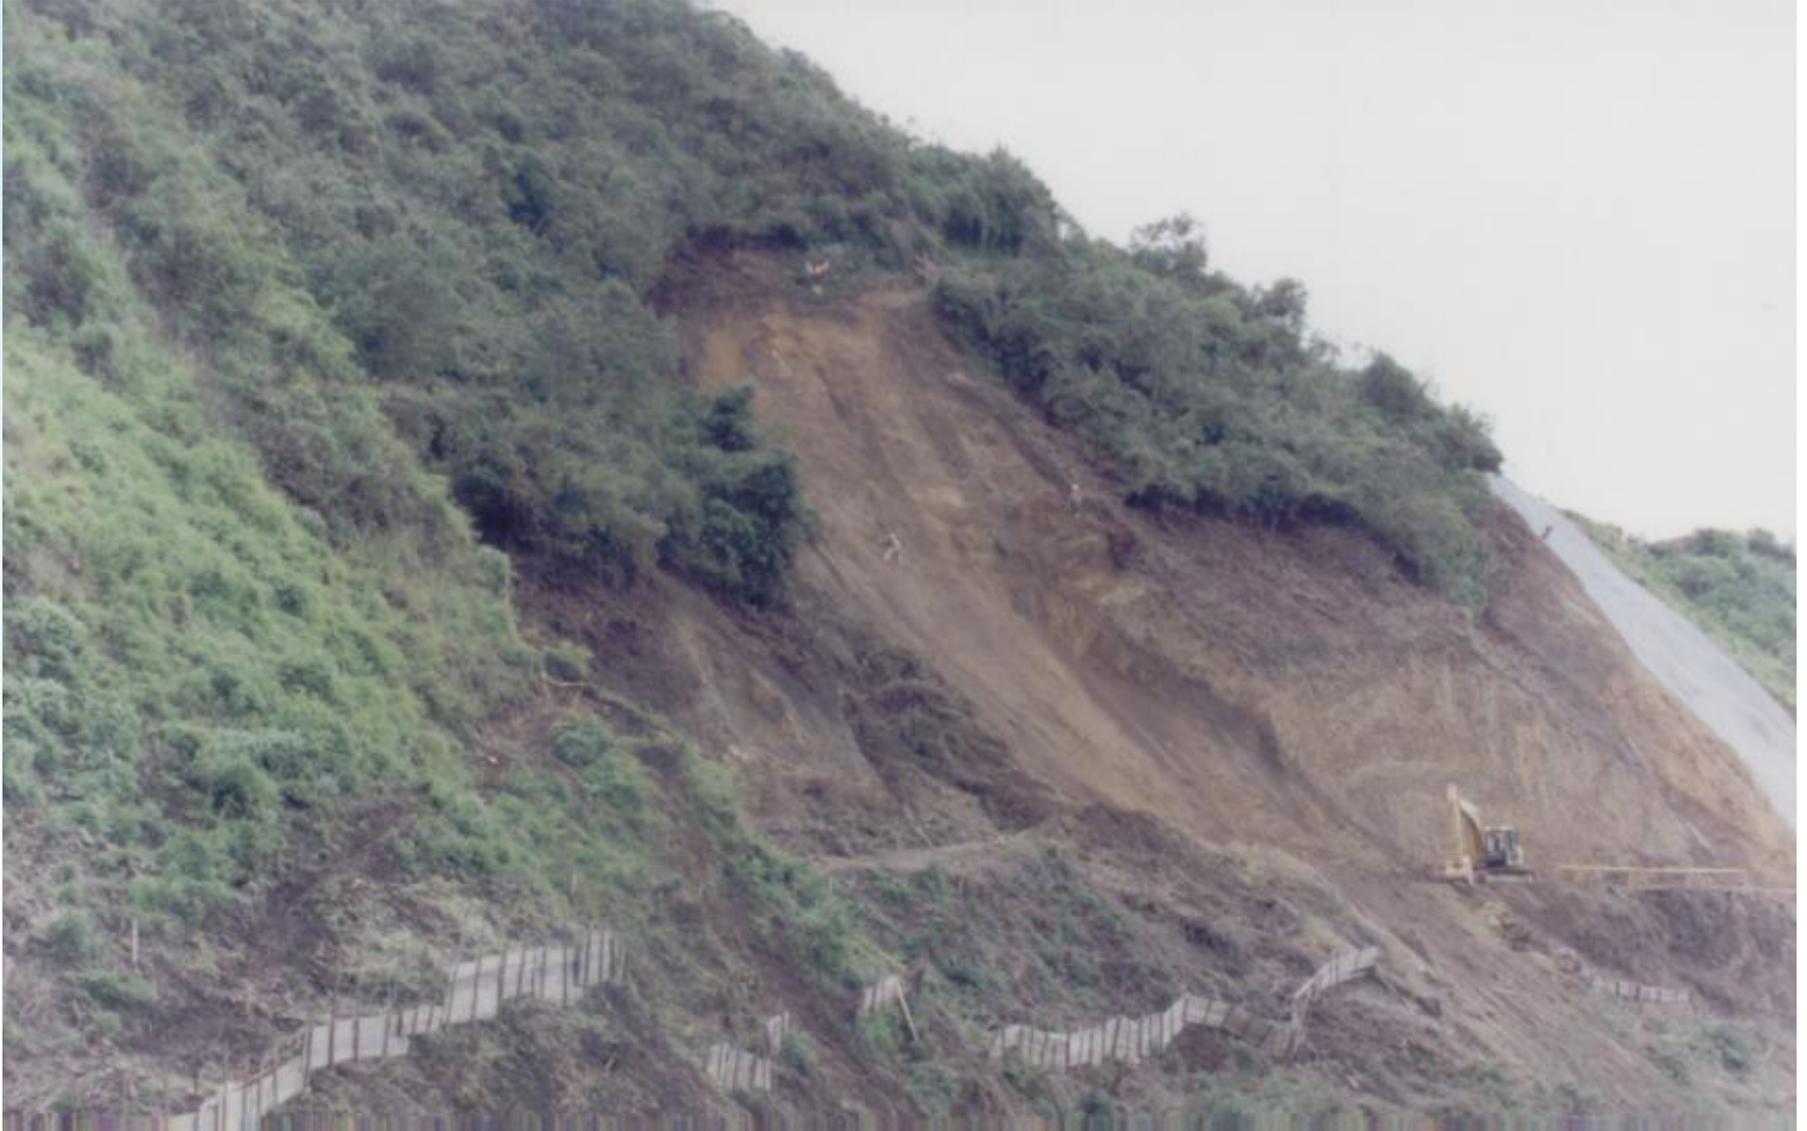
# Deslizamiento de los suelos residuales

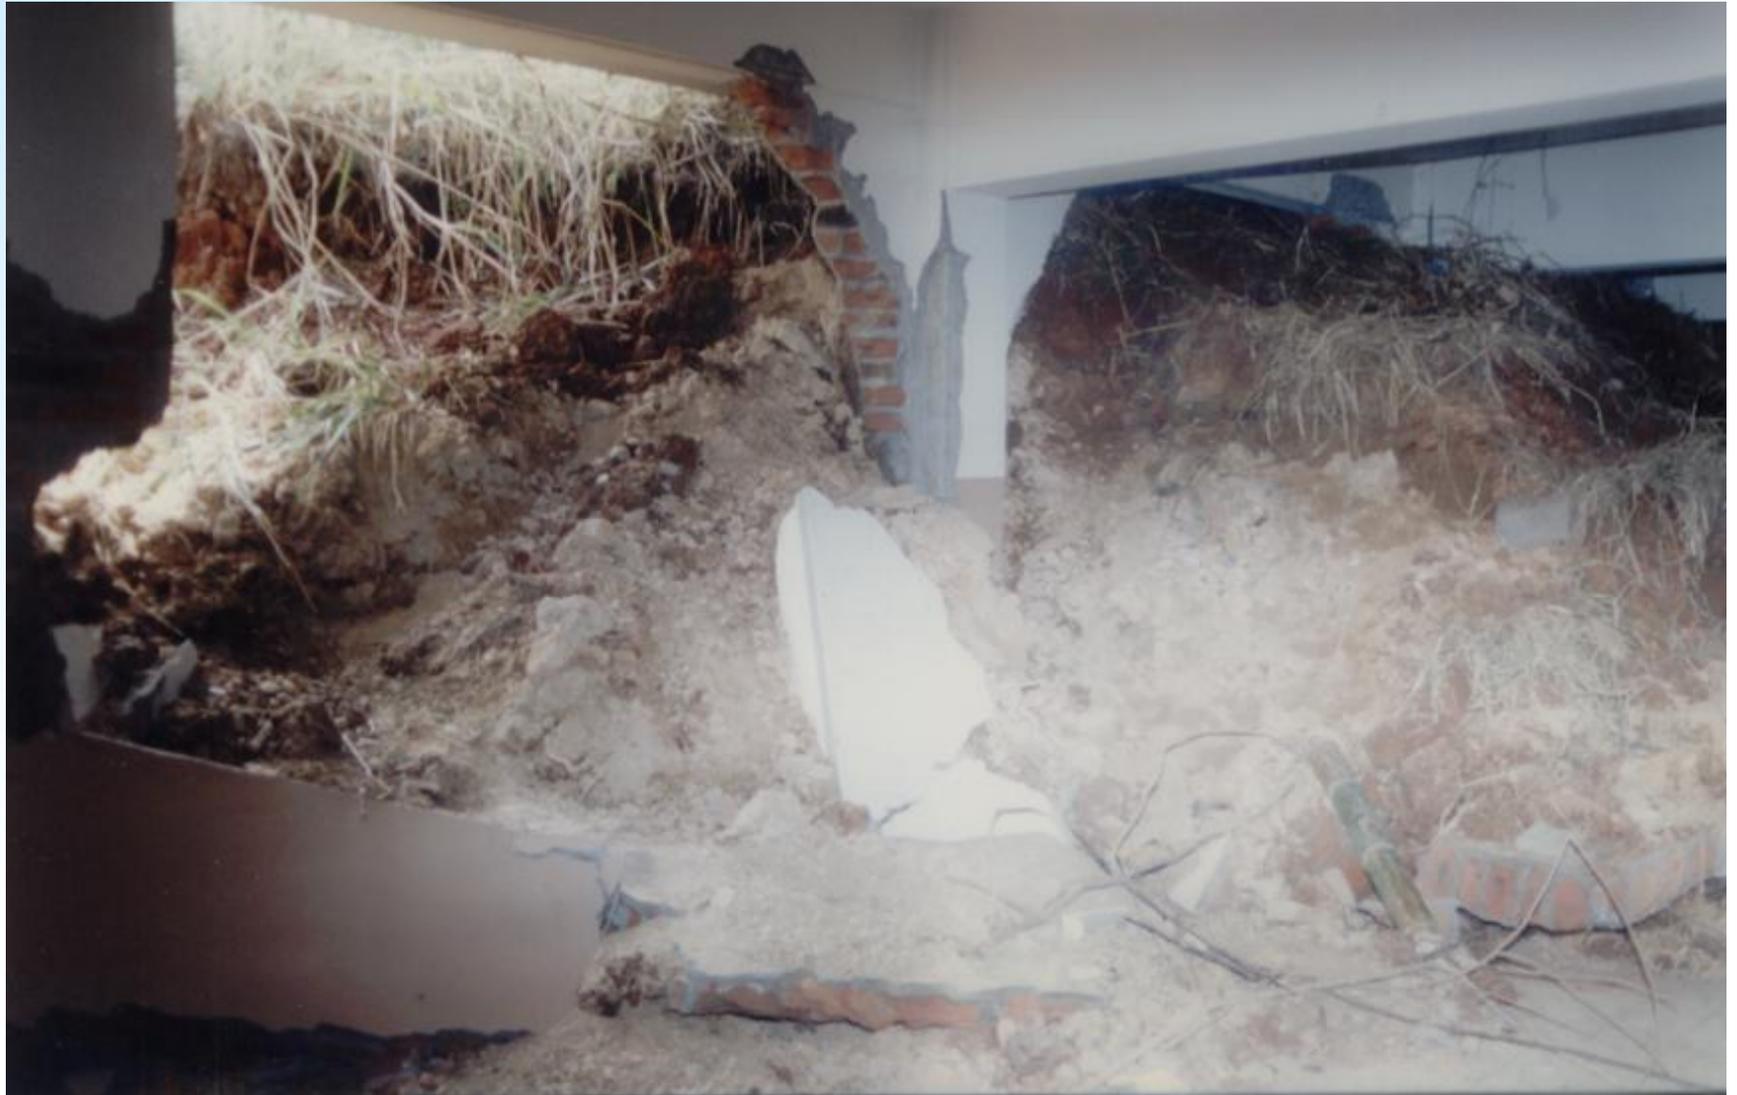
## **Caso del deslizamiento ocurrido en el Hospital de Lea, año**
