**INFORME GEOTÉCNICO FINAL DE FISCALIZACIÓN PARA LA
REHABILITACIÓN DE LA VÍA SAN JOSÉ – LOMA BLANCA, UBICADO
EN EL CANTÓN DAULE, PROVINCIA DEL GUAYAS**

Fecha: 26 de diciembre del 2008

Rehabilitación de la vía desde la abscisa 0+000 en el recinto San José hasta el recinto Loma Blanca en la abscisa 4+000, que pertenece a la Parroquia Daule.

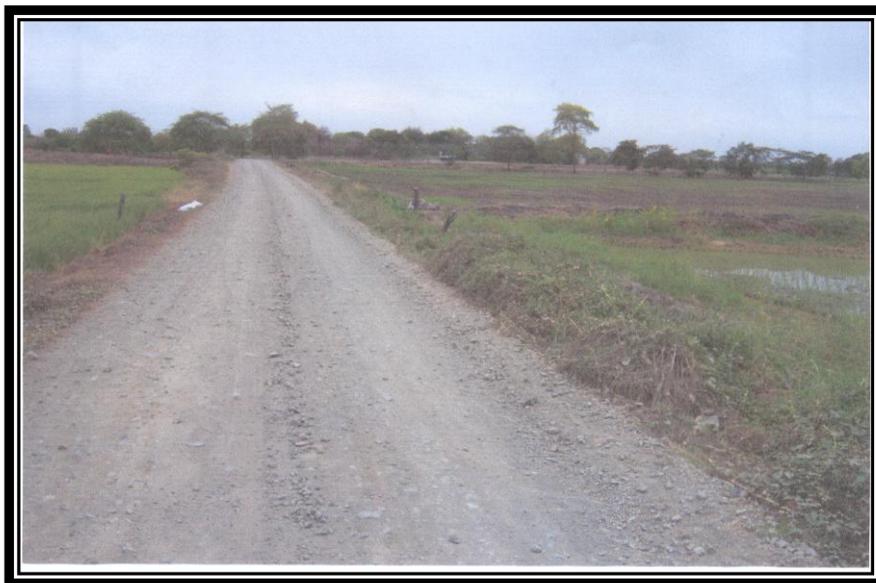
En la fotografía se puede apreciar el estado del camino del recinto San José hasta el recinto Loma Blanca en la abscisa 0 + 400, antes de las actividades de Rehabilitación de la vía actual.

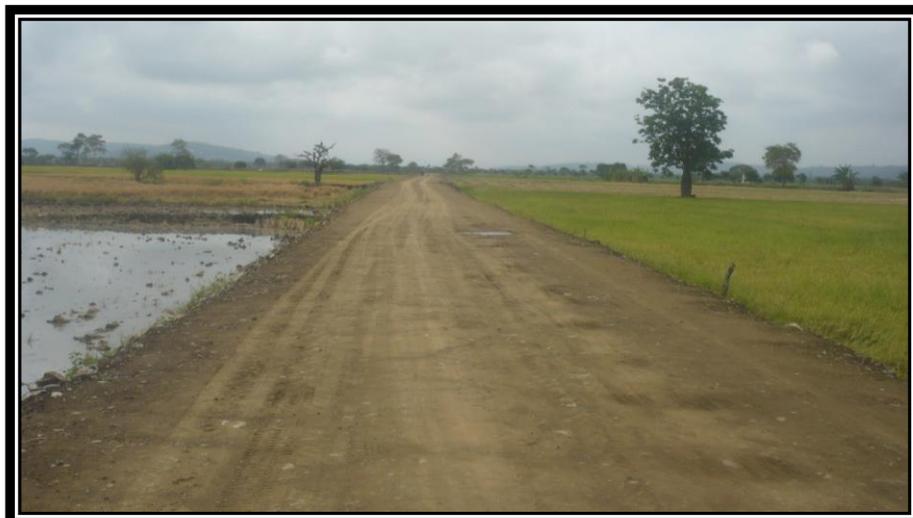
Vista de la rehabilitación de la vía al mes de diciembre

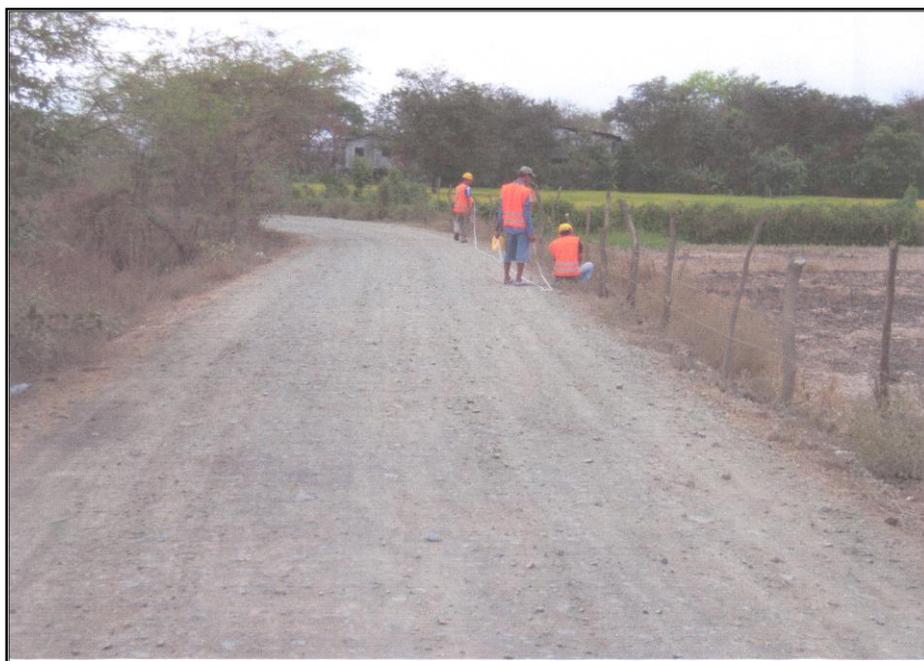
Estado del terreno natural antes de iniciar las actividades de rehabilitación vial en la abscisa 0 + 100.

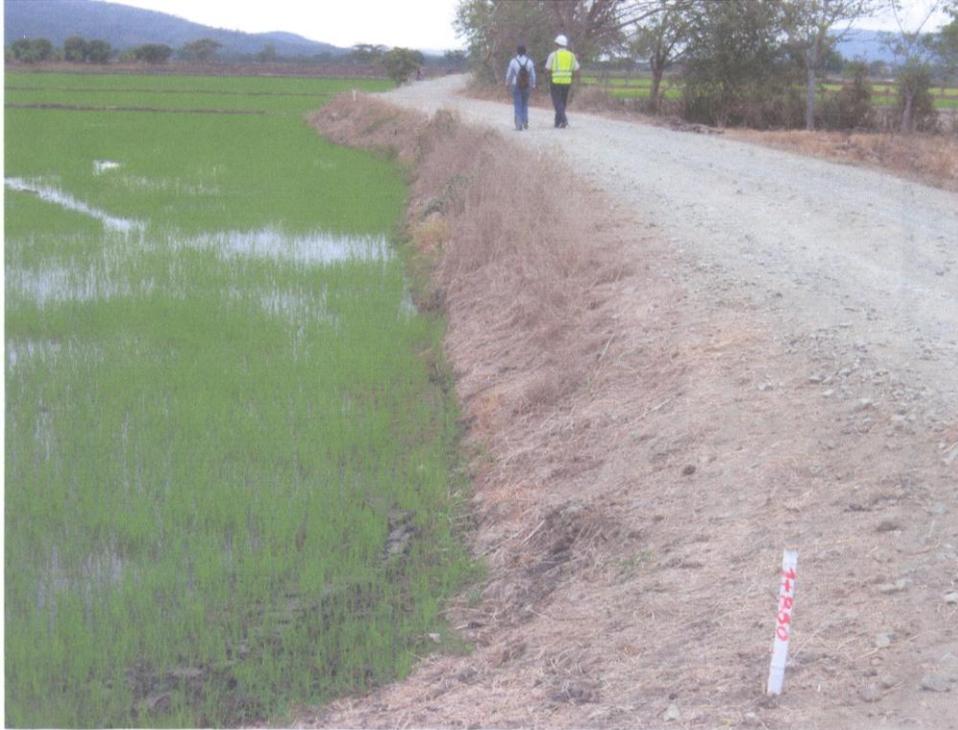
Fotografía 1. Vista del terreno natural de la vía San José – Loma Blanca en la abscisa 1+ 880. Antes de la rehabilitación

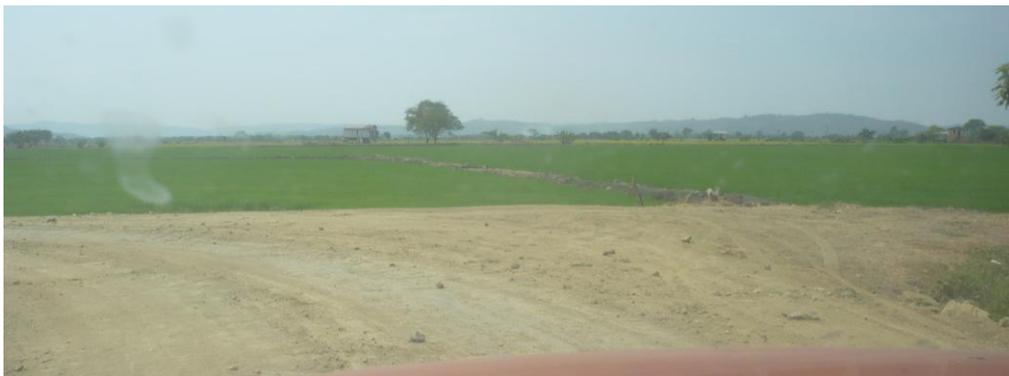
Fotografía 2. Entrada a la vía rehabilitada abscisa 0+000. Se observa el tipo de material utilizado en la construcción de la sub-base y base de la vía.

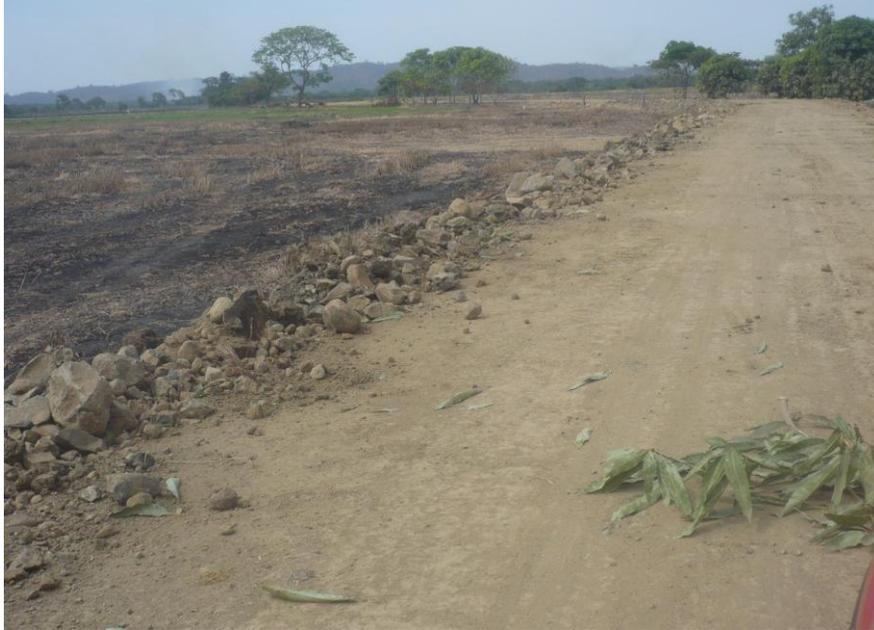
Fotografía 3. Vista del dique de arcilla que forma el terraplén y el material pétreo que forma la conformación y capeo de la base

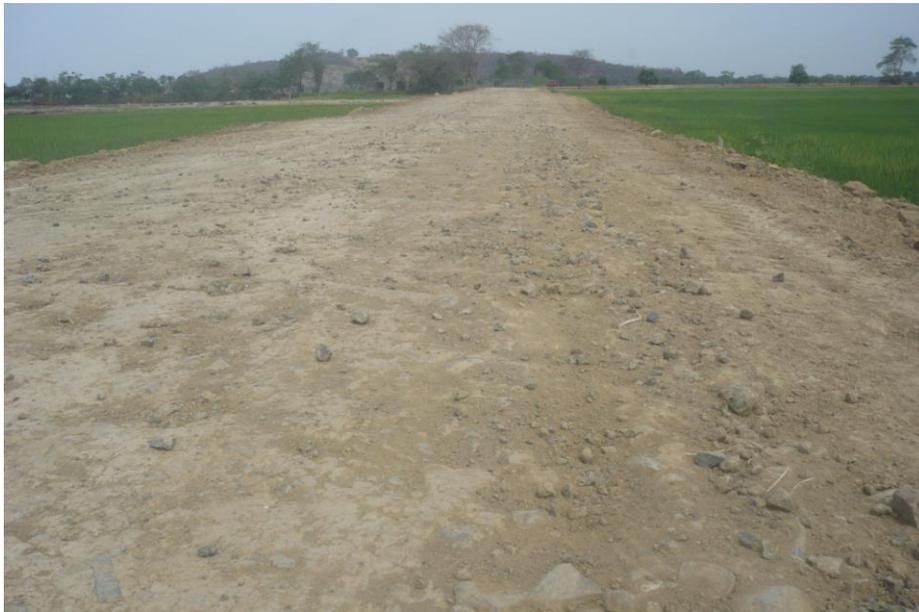
Fotografía 4. Vista del ancho de la vía y conformación final de rehabilitación del carretero.

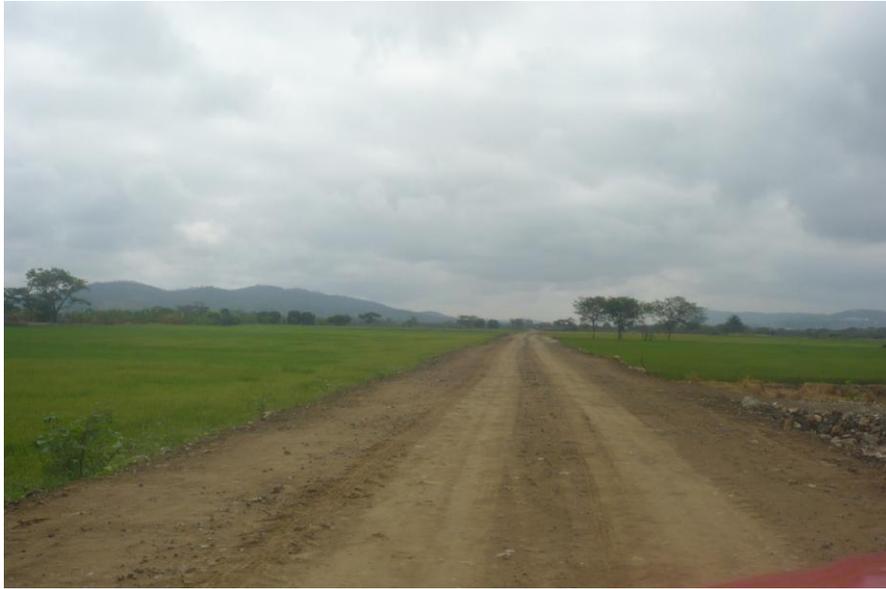
Fotografía 5. Vista del estado de acabado de la capa de rodadura que completa el diseño de rehabilitaron de la vía.

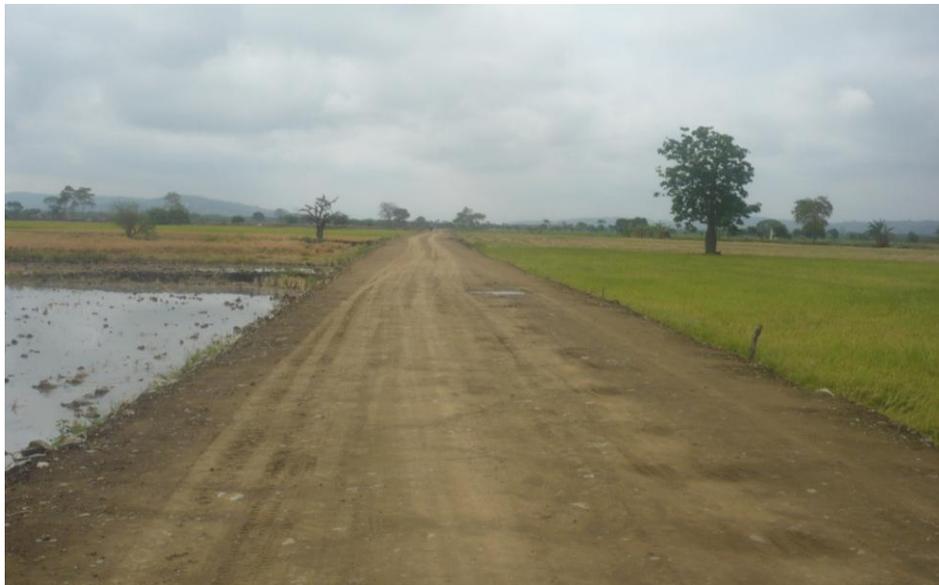
Fotografía 6. Vista del estado de acabado de la capa de rodadura que completa el diseño de rehabilitaron de la vía.

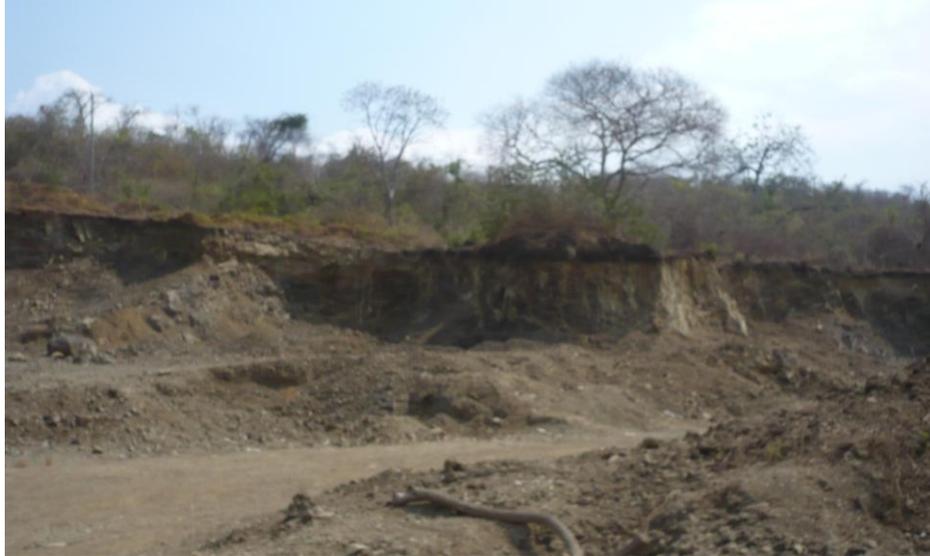
Fotografía 7. Vista del frente de explotación del material de construcción en la Cantera, utilizado en la rehabilitación de la vía

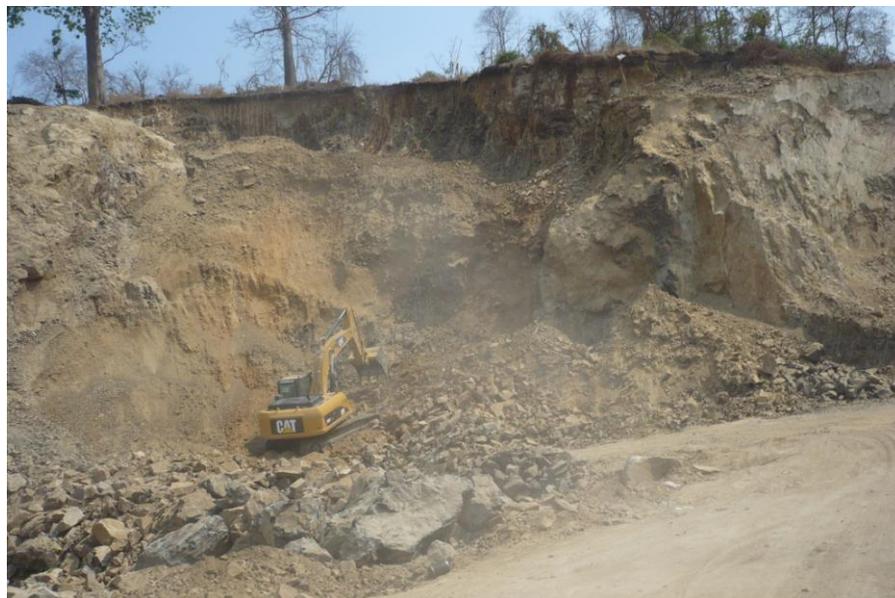
Fotografía 8. Vista del equipo utilizando en la explotación del material de préstamo importado de la Cantera para el proyecto de rehabilitación de la vía San José – Loma Blanca.
