“Propuesta de Solución a los Problemas Presentados en el Laboratorio de
Agropecuaria de la Facultad de Ingeniería Mecánica y Ciencias de la
Producción, FIMCP”

TESIS DE GRADO

El presente trabajo desarrolla el Diseño de un Sistema de Filtros y Soluciones para los problemas constructivos presentados en el edificio 18D correspondiente al Laboratorio de Agropecuaria de la FIMCP, ajustando el diseño a las condiciones locales del terreno.

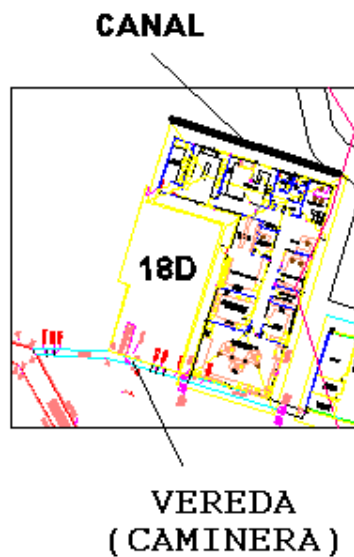
Julio 2002: Se continuaron los trabajos de mejoramiento de suelos y fundición de una cuneta y una caminera a los lados de la edificación. Esta cuneta y caminera o vereda se muestran a continuación:

FIGURA 2.5. CANALES Y CAMINERAS

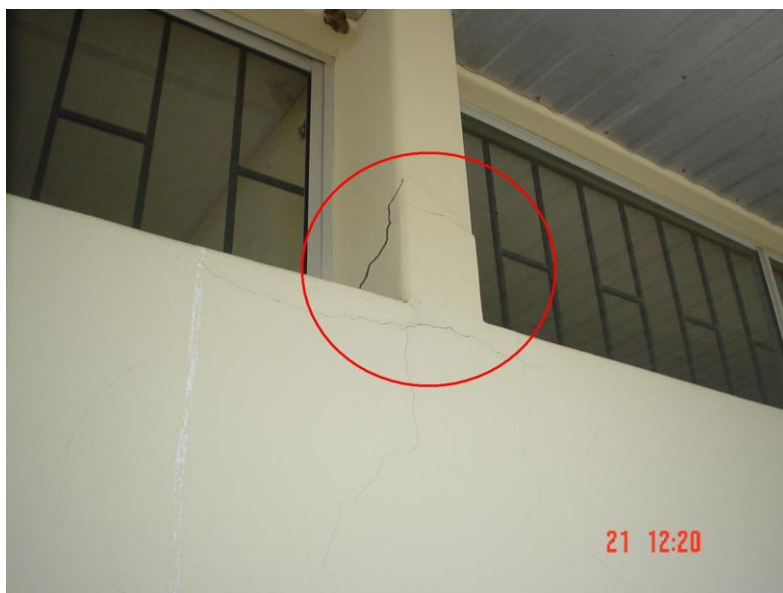
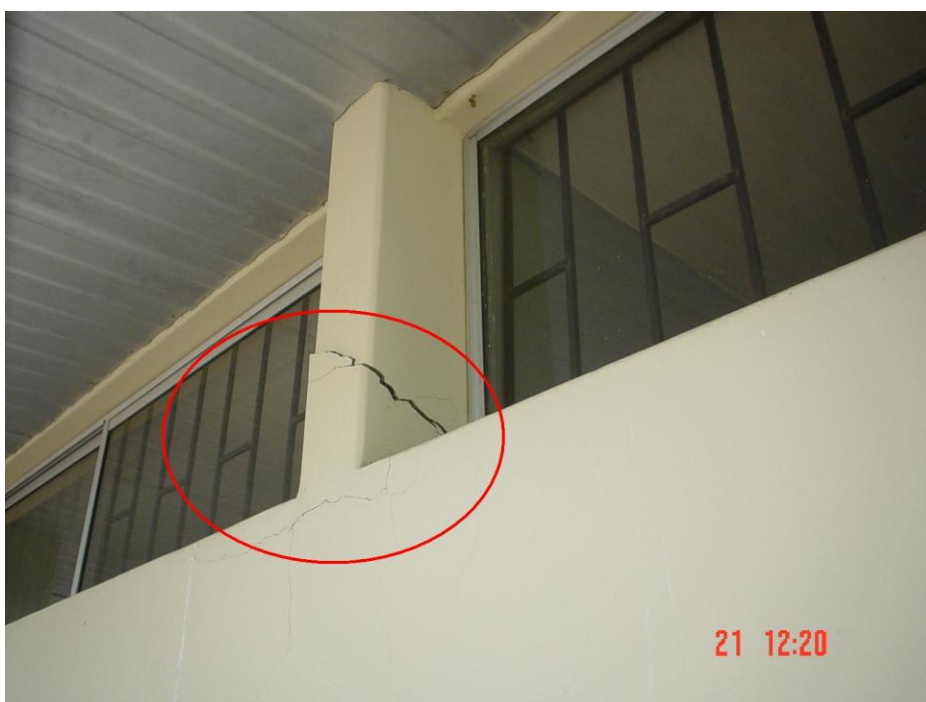
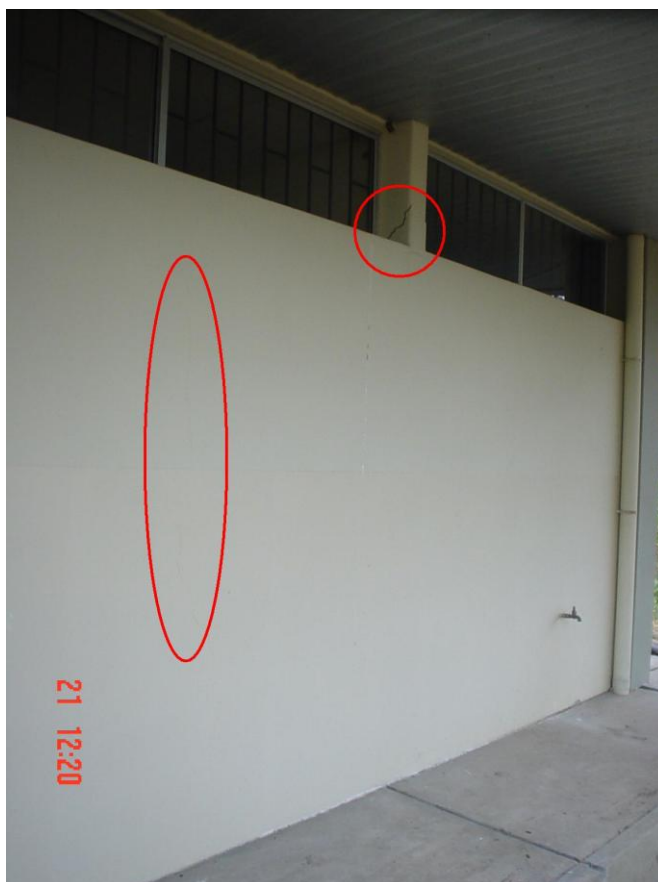
Presencia de grietas a lo largo de toda la pared, tal como se aprecia en las figuras 2.7, 2.8, 2.9, 2.10 y 2.11.

FIGURA 2.7. DETERIORO Y FISURAS EN PARED LATERAL IZQUIERDA

FIGURA 2.8. DETERIORO Y FISURAS EN PARED LATERAL IZQUIERDA

FIGURA 2.9. DETERIORO Y FISURAS EN PARED LATERAL IZQUIERDA

FIGURA 2.10. DETERIORO Y FISURAS EN PARED LATERAL IZQUIERDA

FIGURA 2.11. DETERIORO Y FISURAS EN PARED LATERAL IZQUIERDA

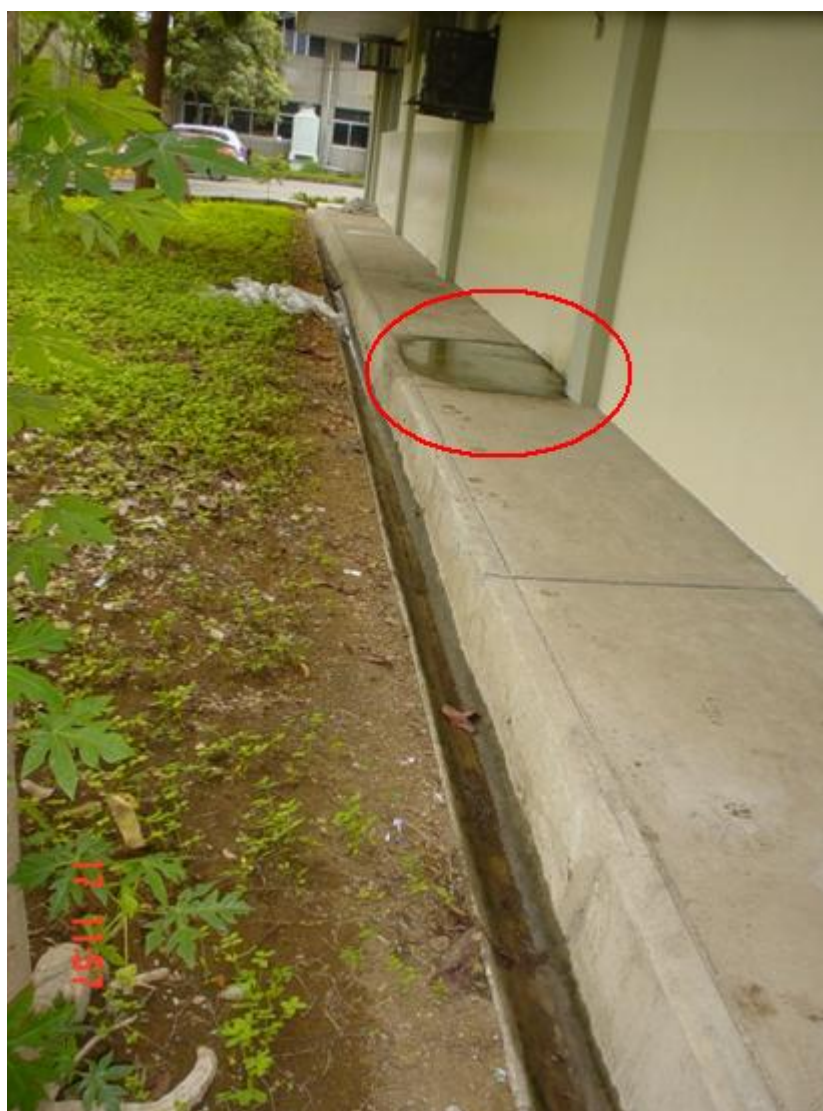
Fisura y desprendimiento de camineras y empozamiento sobre camineras por goteo de aires acondicionados, lo cual se aprecia en las figuras 2.12 y 2.13.

FIGURA 2.13. DETERIORO Y FISURA DE CAMINERAS

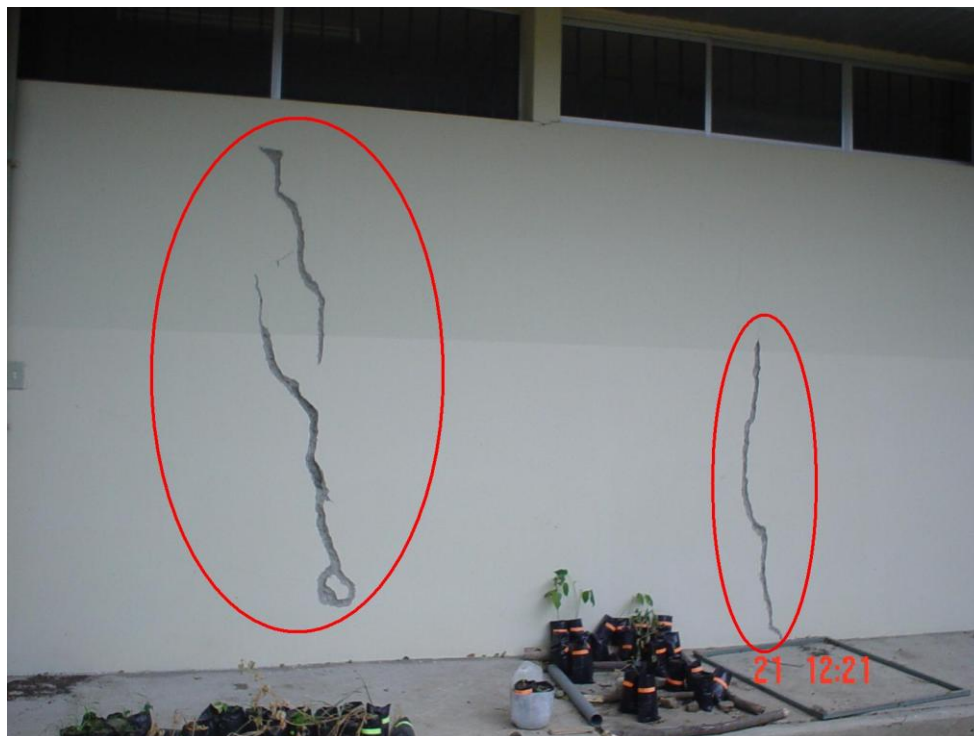
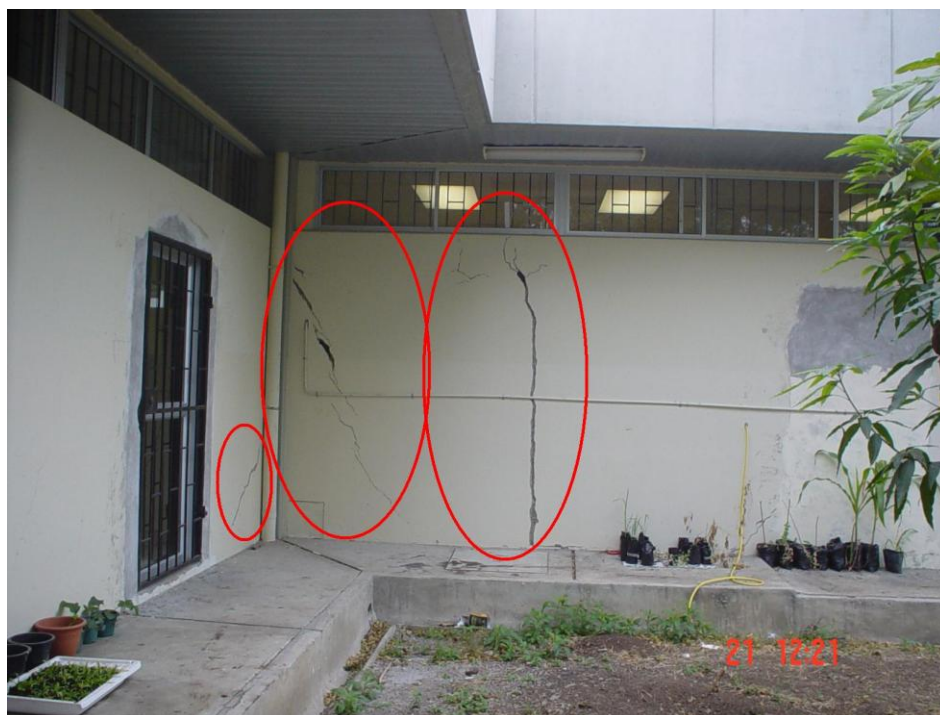
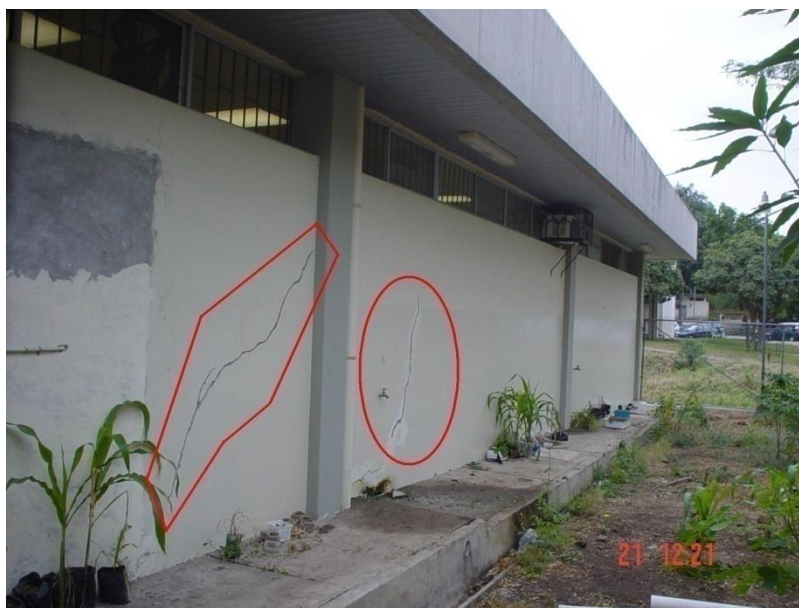
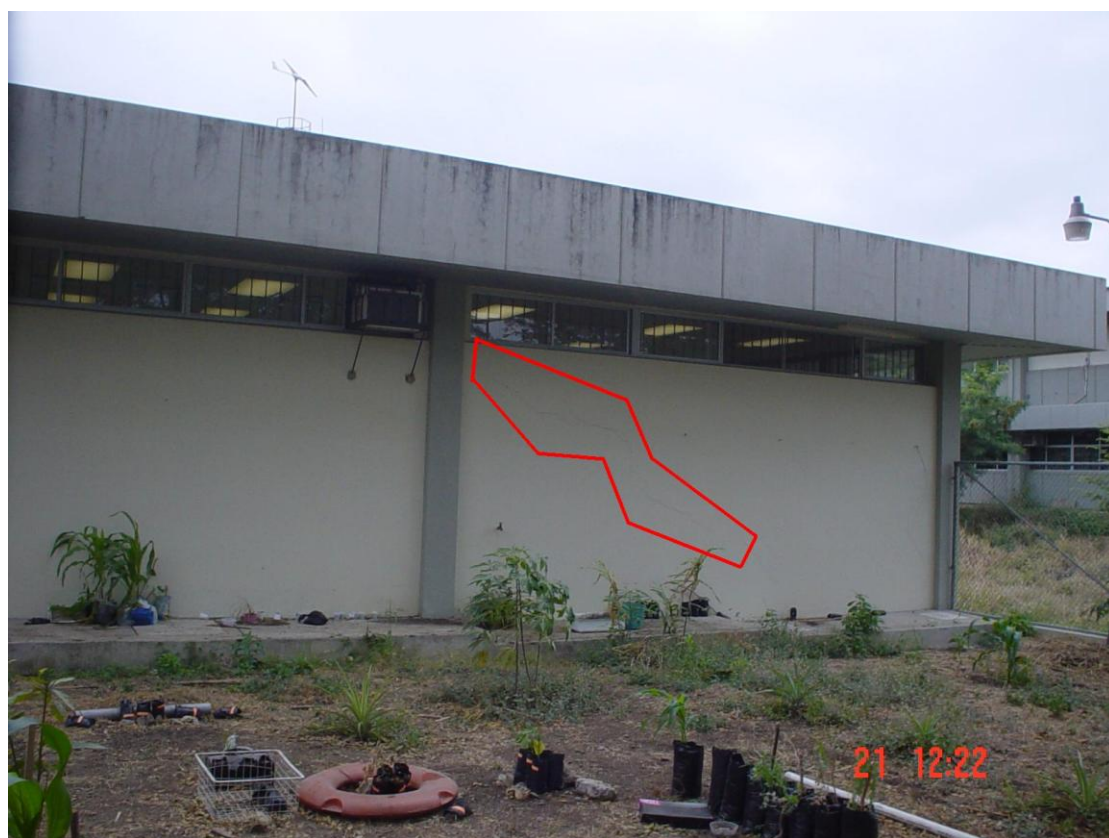
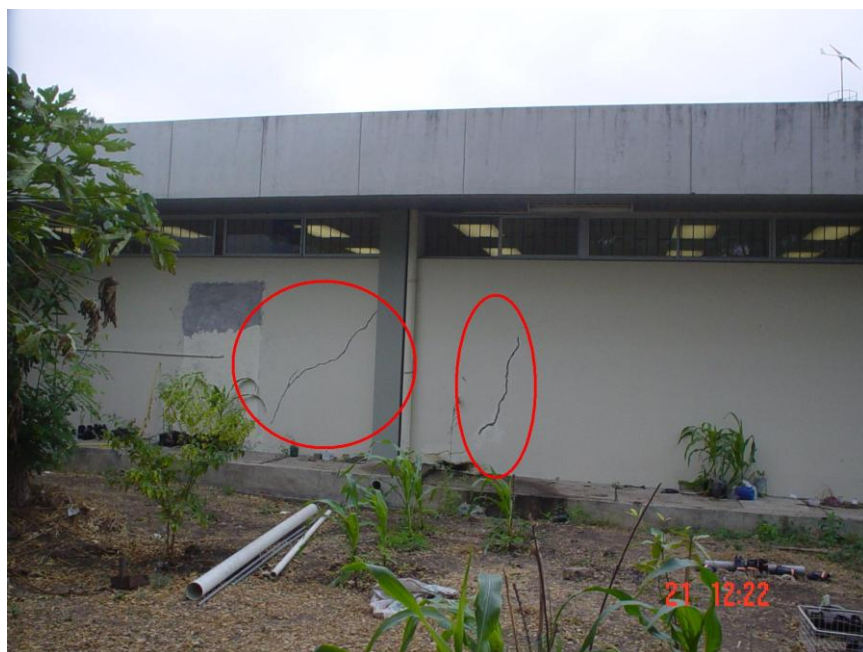
Presencia de grietas a lo largo de las paredes como podemos observar en las figuras 2.15, 2.16, 2.17, 2.18, 2.19, 2.20 y 2.21.

FIGURA 2.15. DETERIORO Y AGRIETAMIENTO EN PAREDES TRASERAS

FIGURA 2.16. DETERIORO Y AGRIETAMIENTO EN PAREDES TRASERAS

FIGURA 2.17. DETERIORO Y AGRIETAMIENTO EN PAREDES TRASERAS

FIGURA 2.19. DETERIORO Y AGRIETAMIENTO EN PAREDES TRASERAS

FIGURA 2.20. DETERIORO Y AGRIETAMIENTO EN PAREDES TRASERAS

FIGURA 2.21. DETERIORO Y AGRIETAMIENTO EN PAREDES TRASERAS

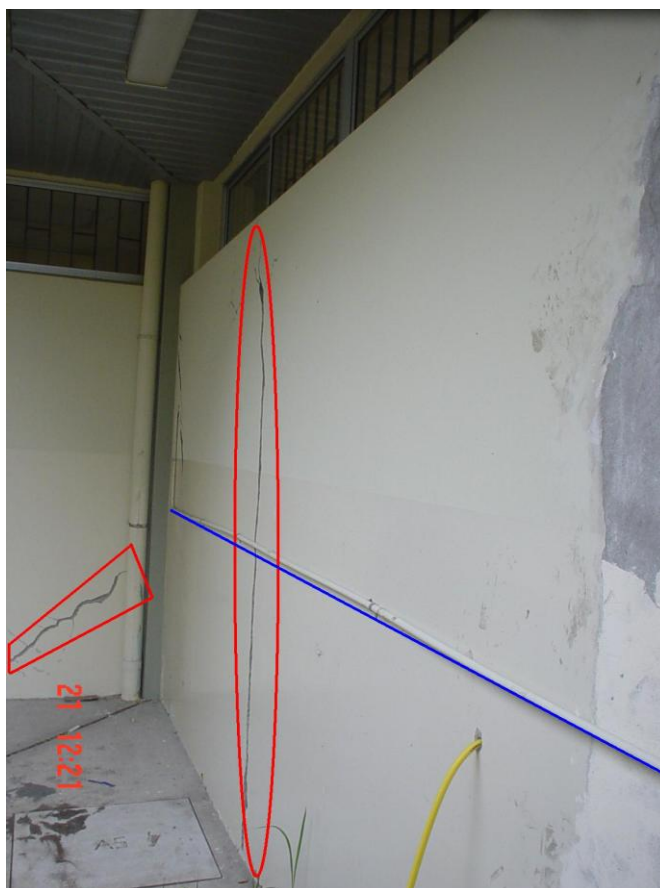
**FIGURA 2.18. DESPLOME, DETERIORO Y AGRIETAMIENTO EN
PAREDES TRASERAS**

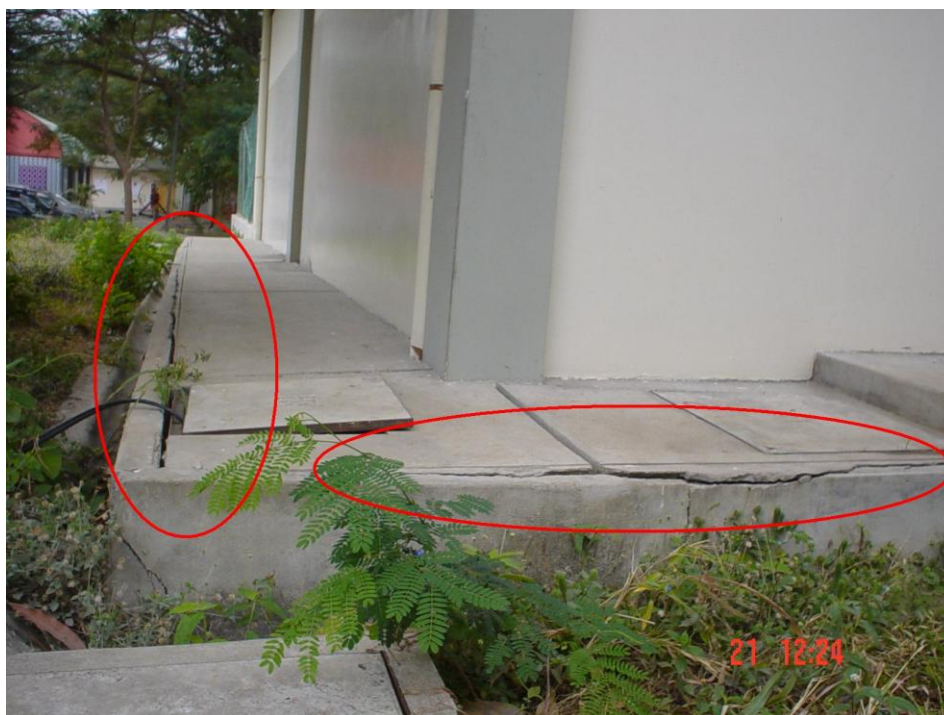
Fisuras en pared y deterioro tanto en escalinatas como en vereda, estando esta última muy destruida y levantada, ver figuras 2.23, 2.24, 2.25, 2.26, 2.27, 2.28 y 2.29.

FIGURA 2.24. DESPRENDIMIENTO DE BORDILLOS, VISTA ESTE-OESTE

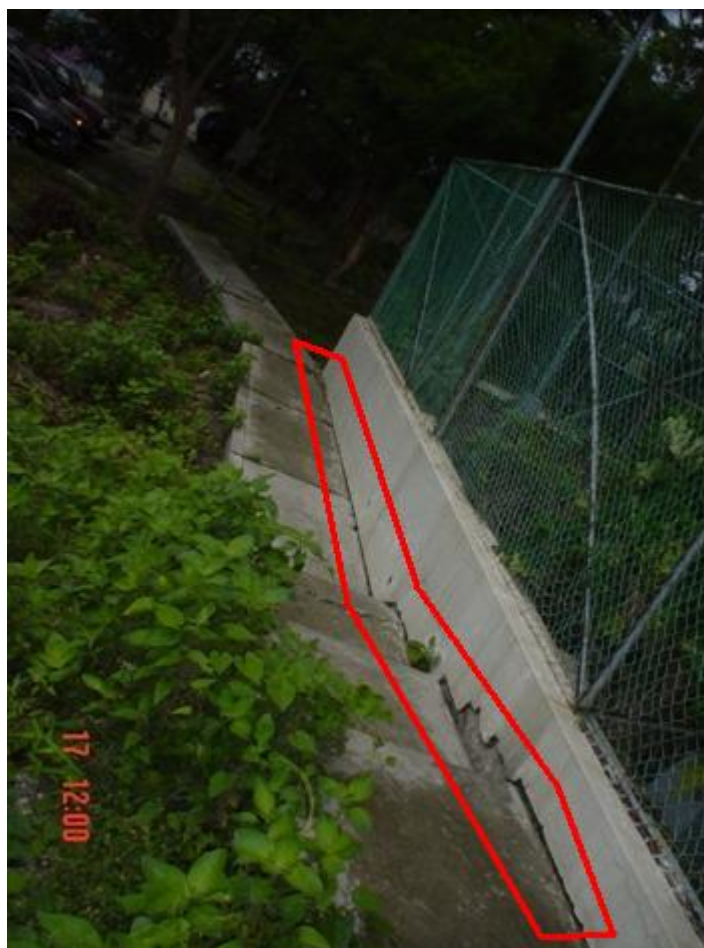
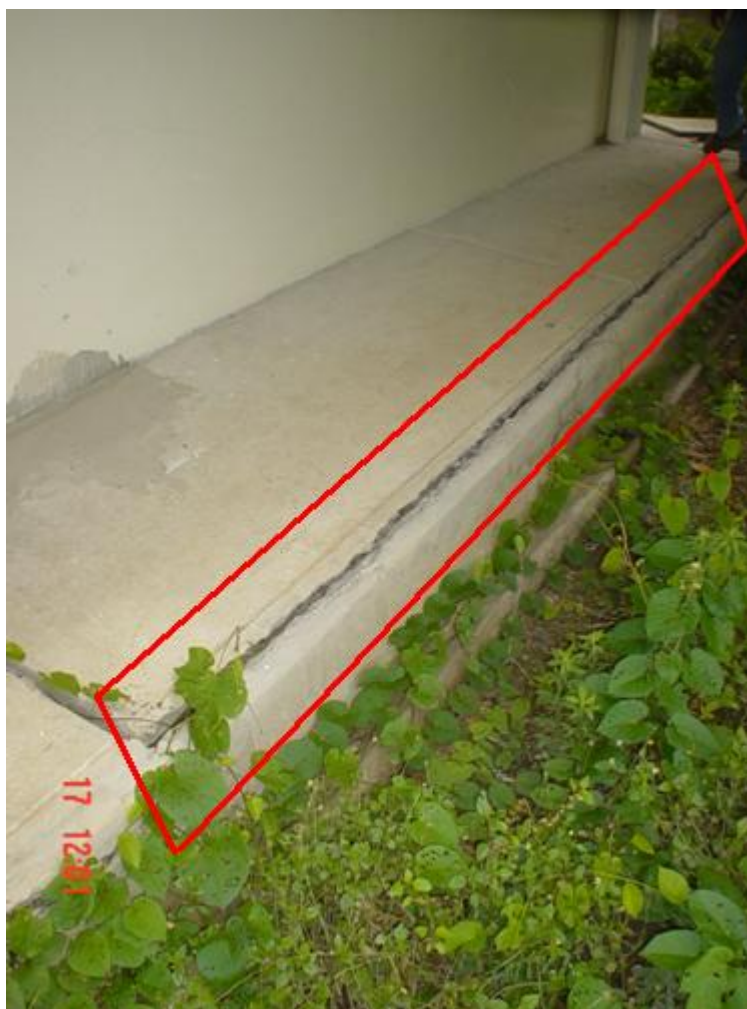
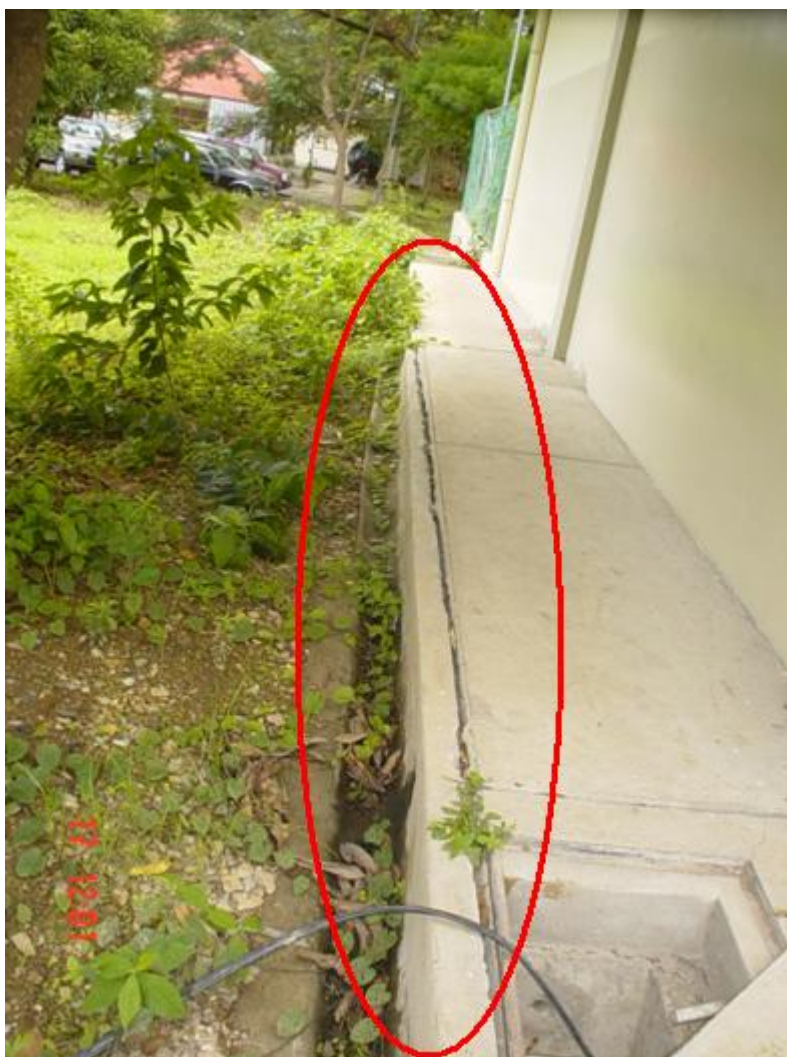
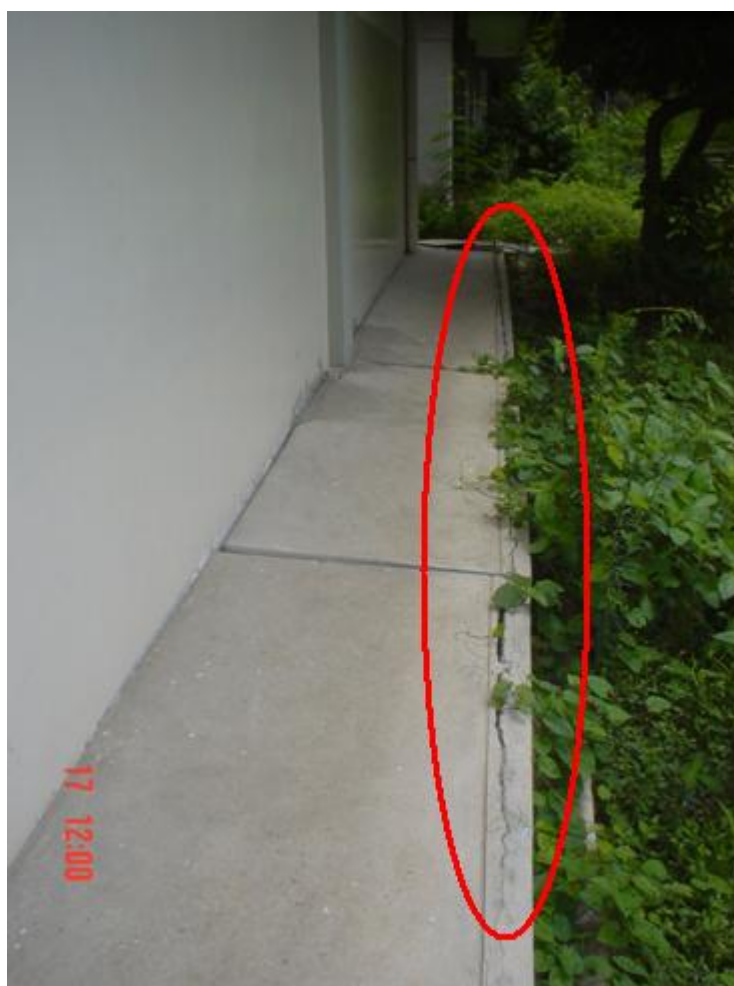
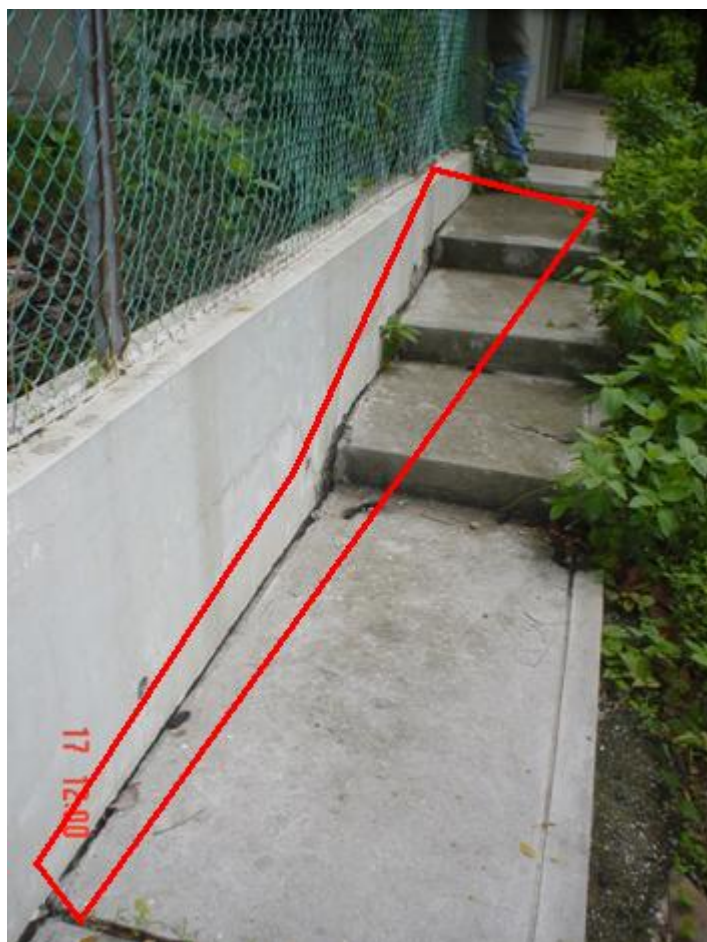
FIGURA 2.25. FISURAS Y DETERIORO EN CAMINERAS Y ESCALINATAS

**FIGURA 2.26. FISURAS Y DETERIORO EN CAMINERAS, VISTA
OESTE-ESTE**

**FIGURA 2.27. FISURAS Y DETERIORO EN CAMINERAS, VISTA
ESTE-OESTE**

**FIGURA 2.28. FISURAS Y DETERIORO EN CAMINERAS, VISTA
OESTE-ESTE**

FIGURA 2.29. FISURAS Y DETERIORO EN CAMINERAS Y ESCALINATAS

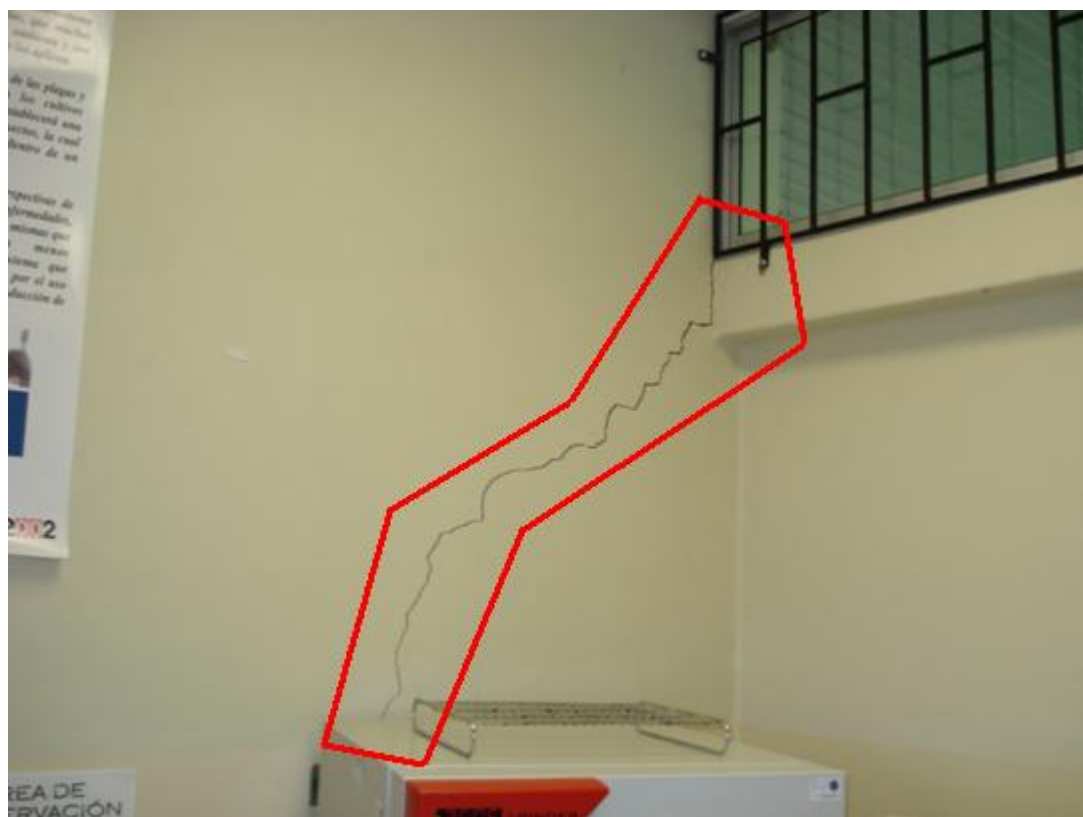
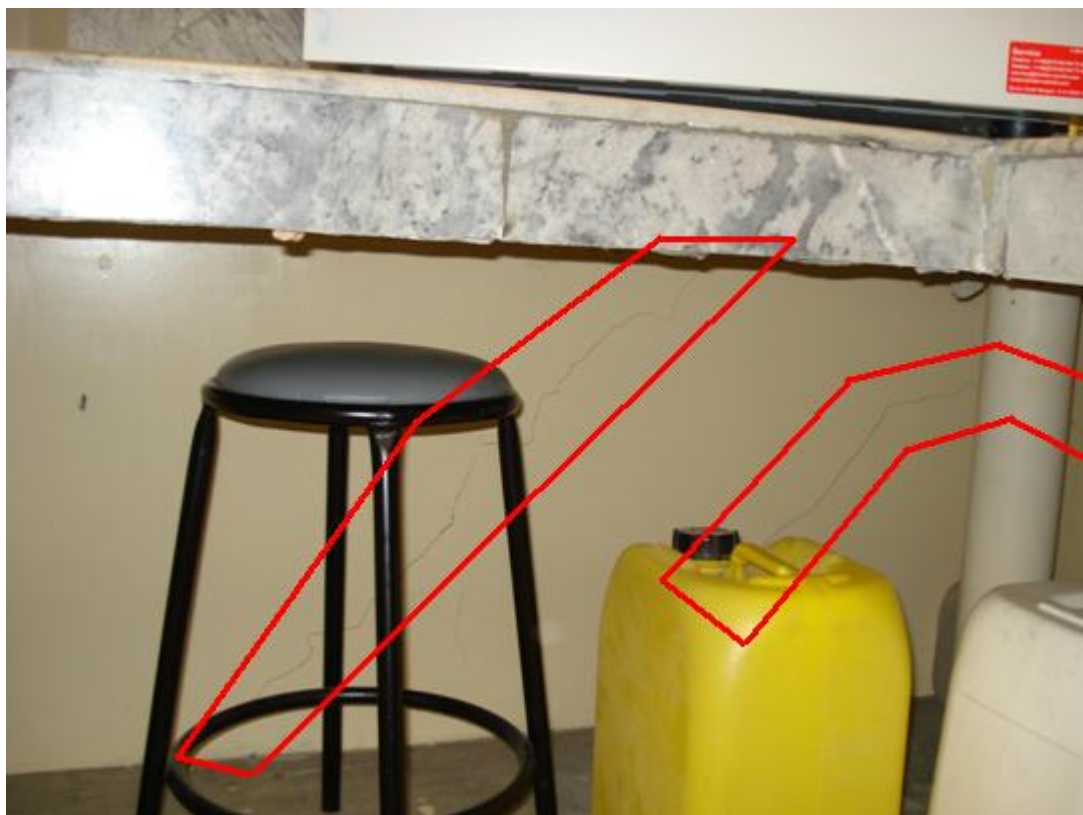
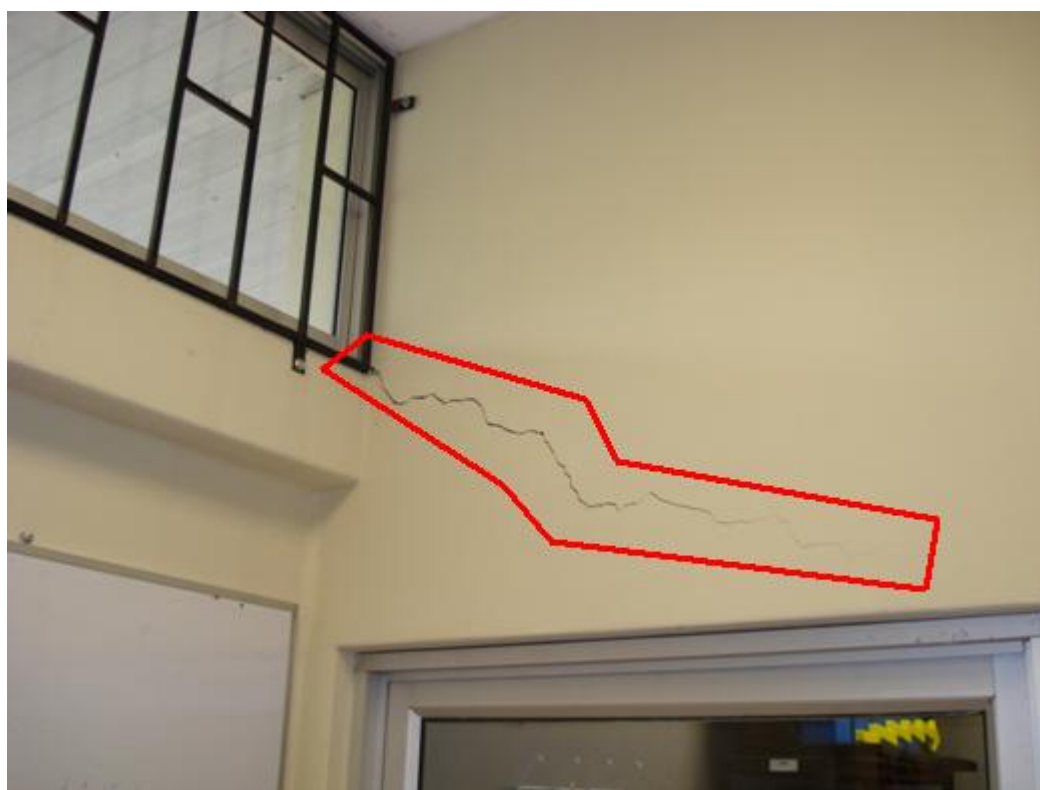
Presencia de grietas a lo largo de las paredes como podemos observar en las figuras 2.31, 2.32, 2.33, 2.34, 2.35 y 2.36.

**FIGURA 2.31. FISURAS EN PAREDES DE LABORATORIO DE
FITOPATOLOGÍA DE EDIFICIO 18D**

**FIGURA 2.32. FISURAS EN PAREDES DE LABORATORIO DE
FITOPATOLOGÍA DE EDIFICIO 18D**

**FIGURA 2.33. FISURAS EN PAREDES DE LABORATORIO DE
FITOPATOLOGÍA DE EDIFICIO 18D**

**FIGURA 2.34. FISURAS EN PAREDES DE LABORATORIO DE
FITOPATOLOGÍA DE EDIFICIO 18D**

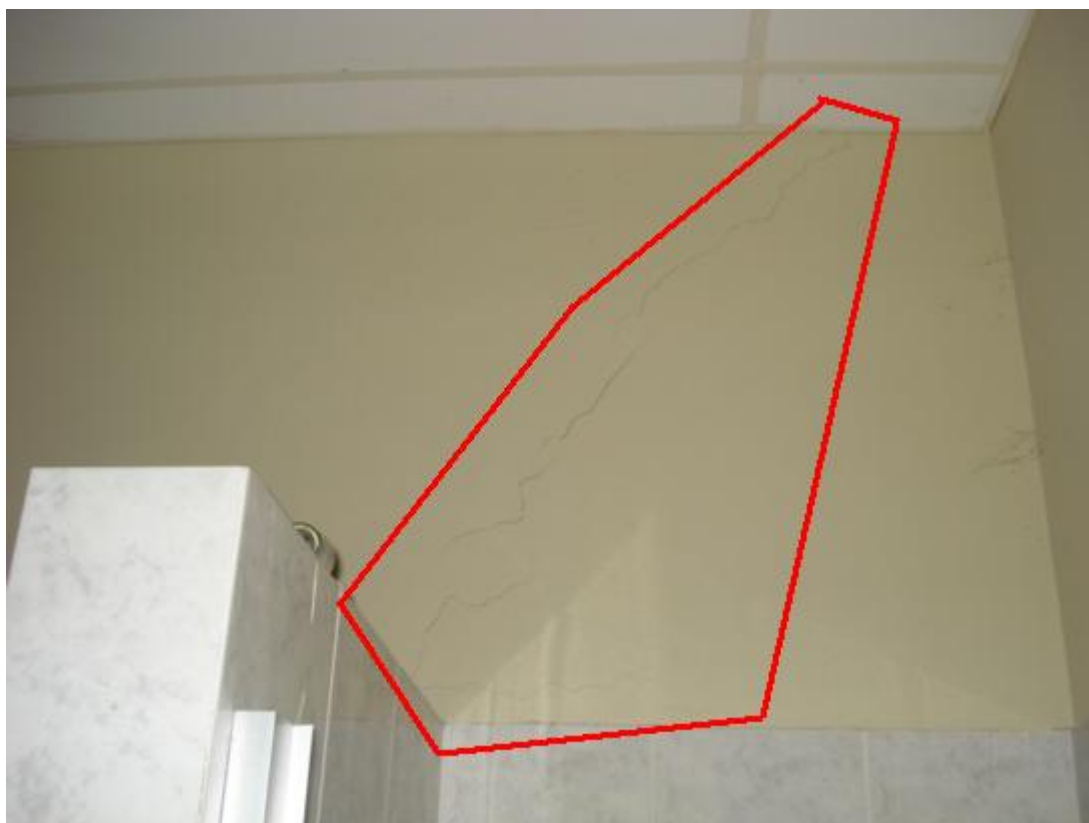
FIGURA 2.35. FISURAS EN PAREDES DE BAÑOS DE EDIFICIO 18D

FIGURA 2.36. FISURAS EN PAREDES DE BAÑOS DE EDIFICIO 18D

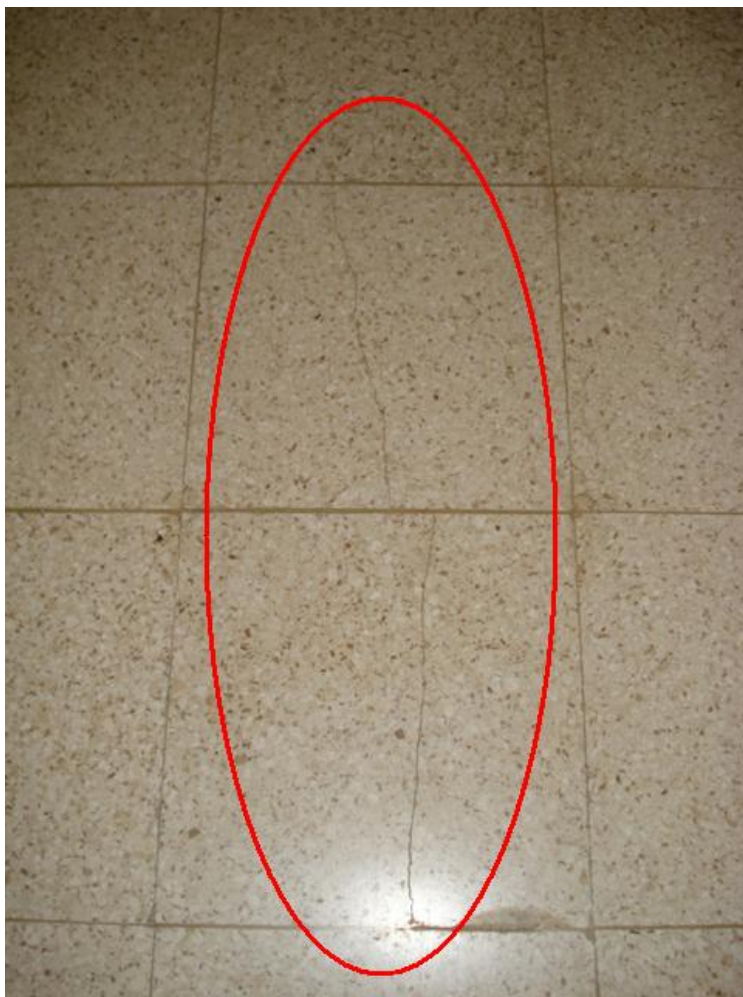
Presencia de grietas en el piso, como podemos observar en las figuras 2.37, 2.38, 2.39, 2.40, 2.41, 2.42, 2.43, 2.44 y 2.45.

**FIGURA 2.37. FISURAS EN PISOS DE LABORATORIO DE ENTOMOLOGÍA
DE EDIFICIO 18D**

**FIGURA 2.38. TRIZADA DE LA BALDOSA DE LABORATORIO DE
ENTOMOLOGÍA DE EDIFICIO 18D**

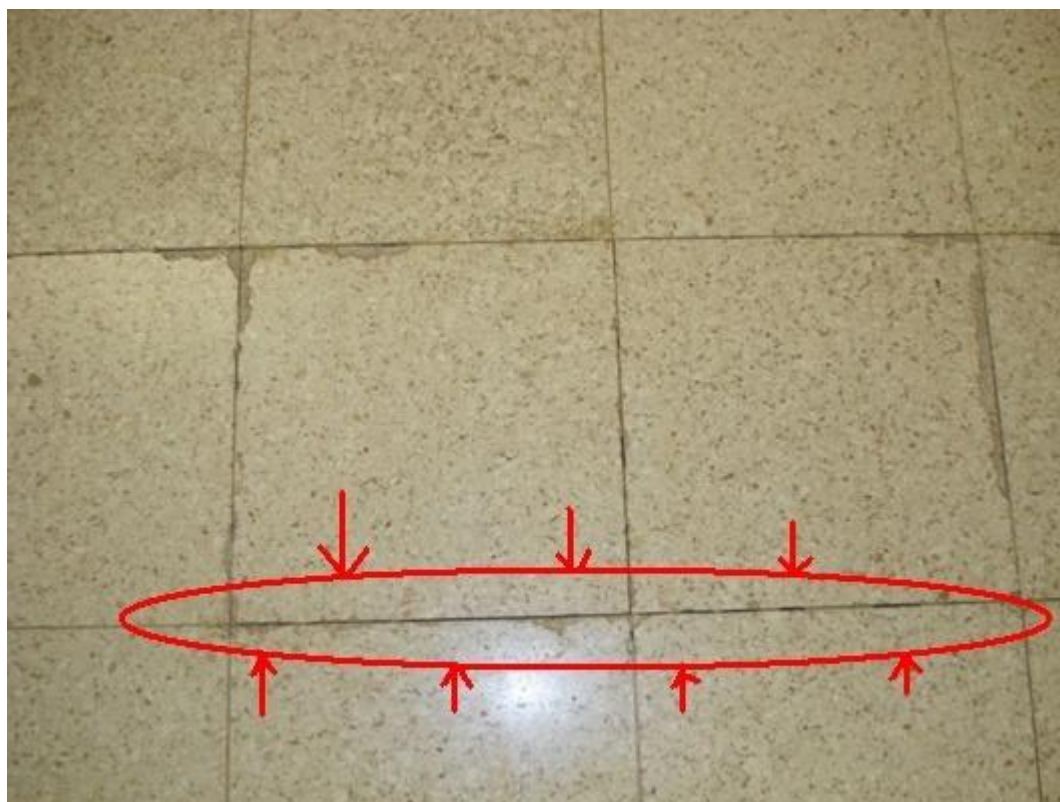
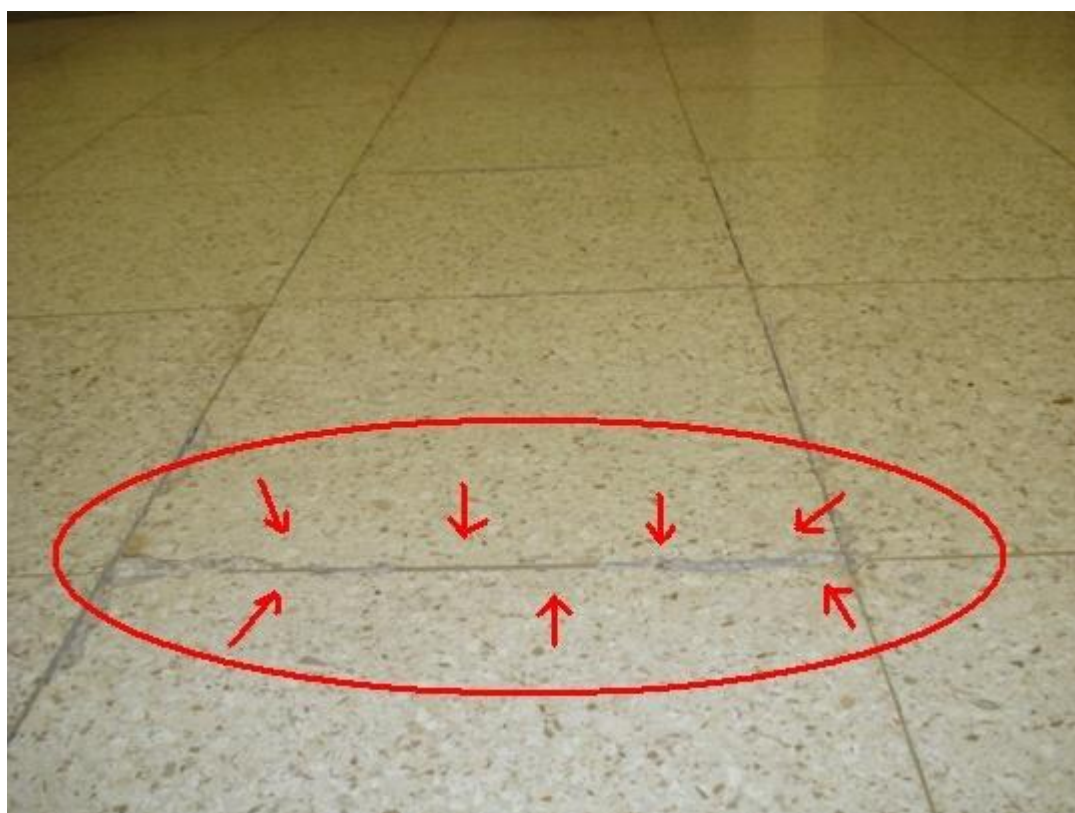
**FIGURA 2.39. EMPUJE DEL SUELO LEVANTANDO LAS BALDOSAS DE
LABORATORIO DE FITOPATOLOGÍA DE EDIFICIO 18D**

**FIGURA 2.40. EMPUJE DEL SUELO LEVANTANDO LAS BALDOSAS DE
LABORATORIO DE FITOPATOLOGÍA DE EDIFICIO 18D**

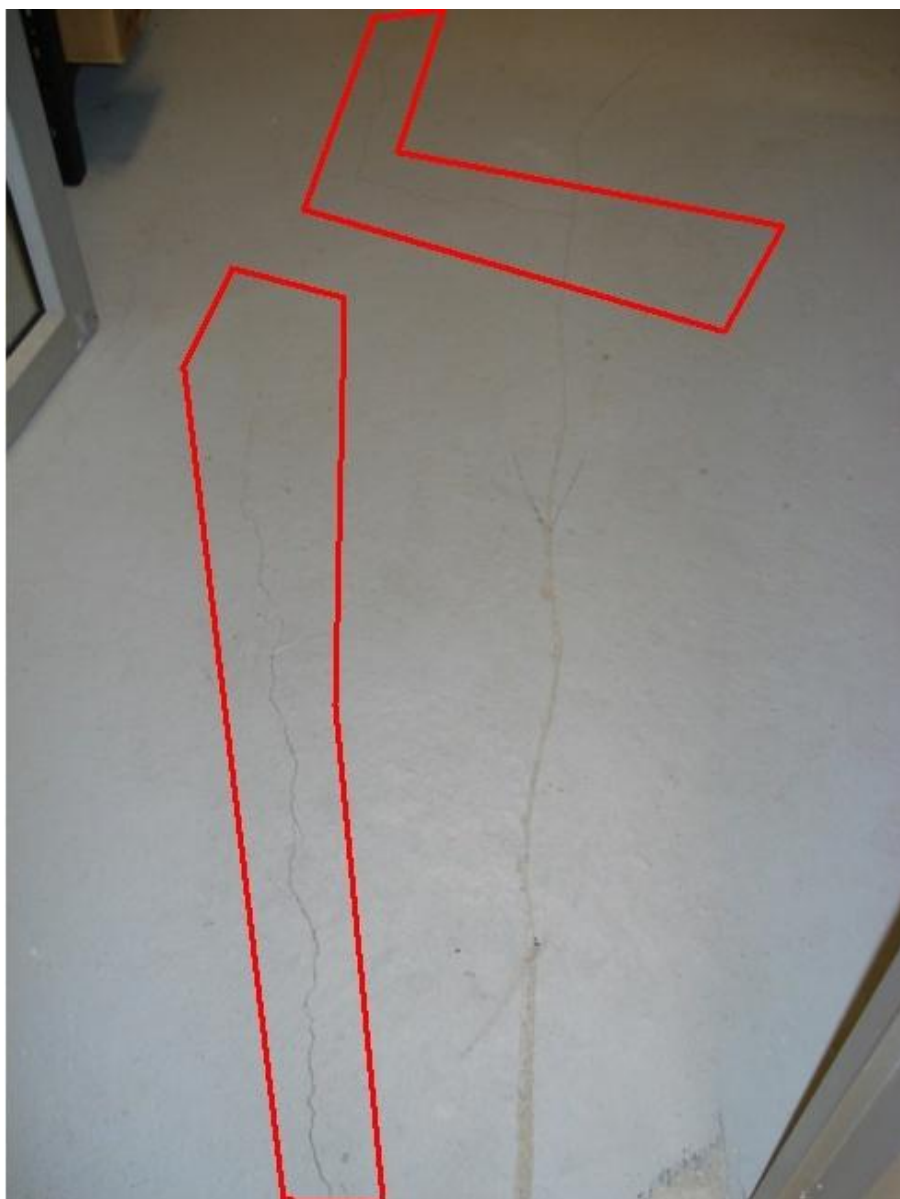
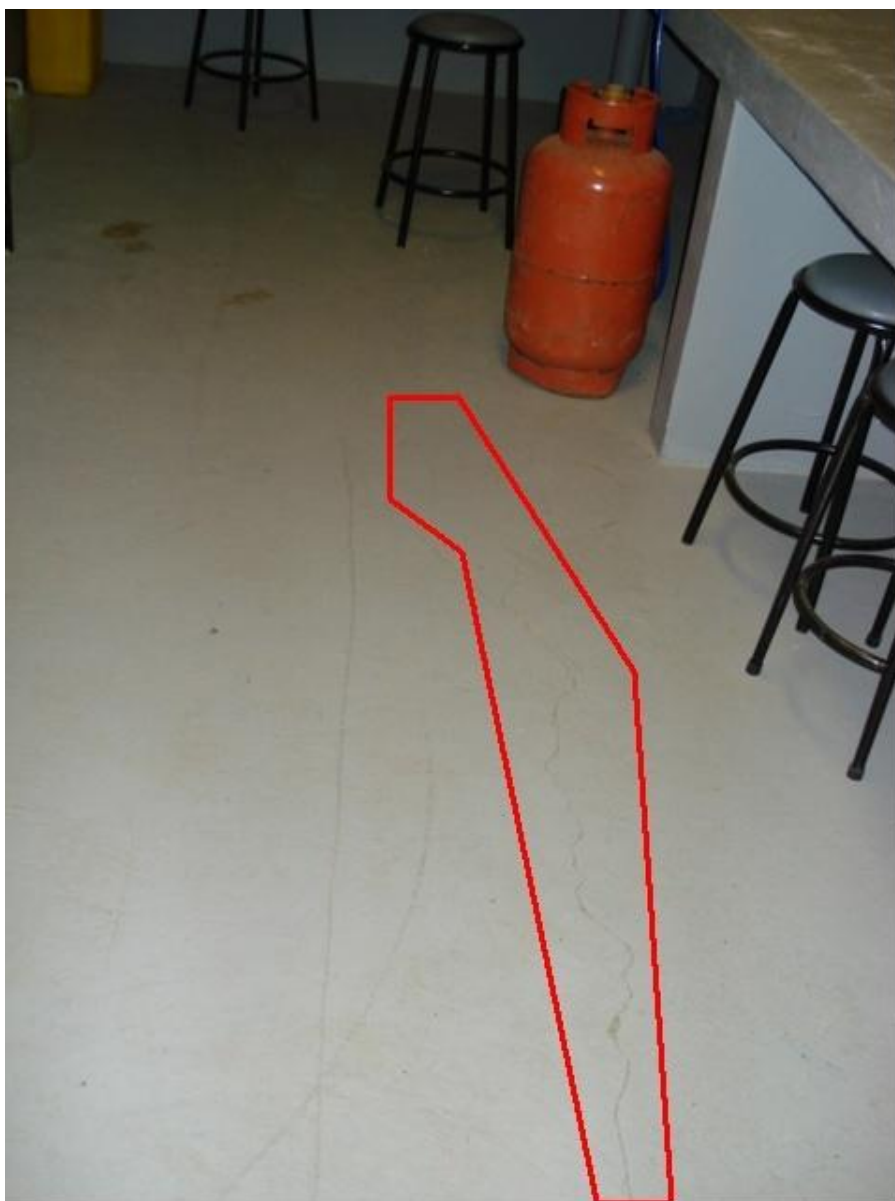
**FIGURA 2.41. TRIZADAS EN LAS ESQUINAS DE LAS BALDOSAS DE
LABORATORIO DE FITOPATOLOGÍA DE EDIFICIO 18D**

**FIGURA 2.42. TRIZADAS EN BALDOSAS DE LABORATORIO DE
FITOPATOLOGÍA DE EDIFICIO 18D**

**FIGURA 2.43. FISURAS EN PISOS DE LABORATORIO DE
FITOPATOLOGÍA DE EDIFICIO 18D**

**FIGURA 2.44. FISURAS EN PISOS DE LABORATORIO DE
FITOPATOLOGÍA DE EDIFICIO 18D**

**FIGURA 2.45. FISURAS EN PISOS DE LABORATORIO DE
FITOPATOLOGÍA DE EDIFICIO 18D**

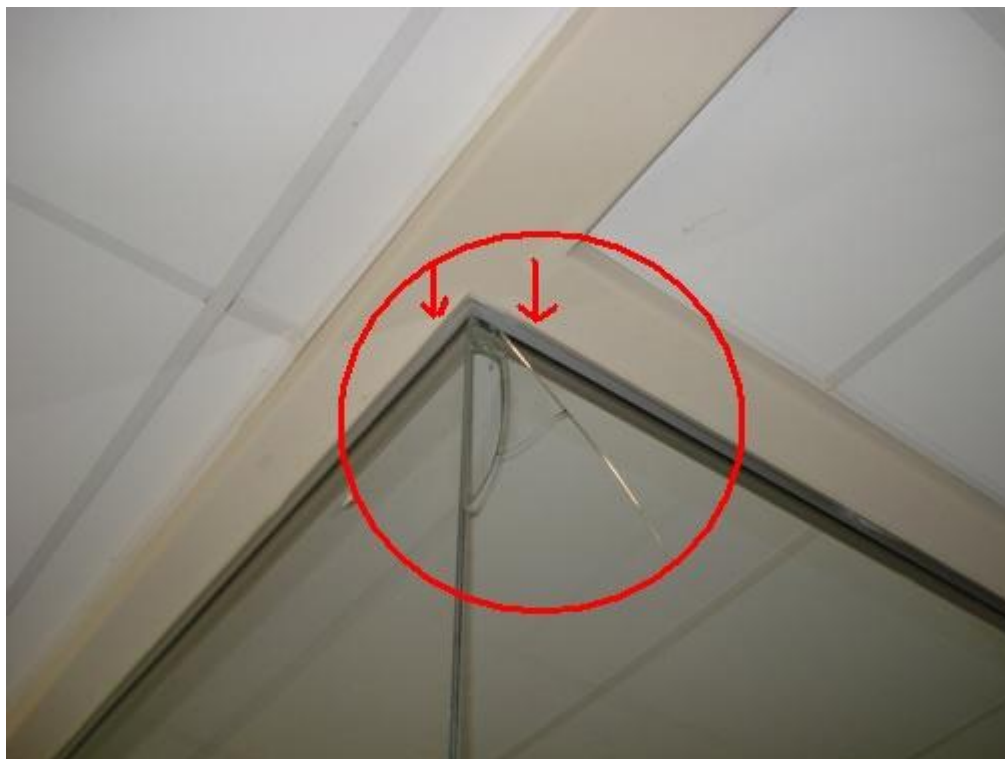
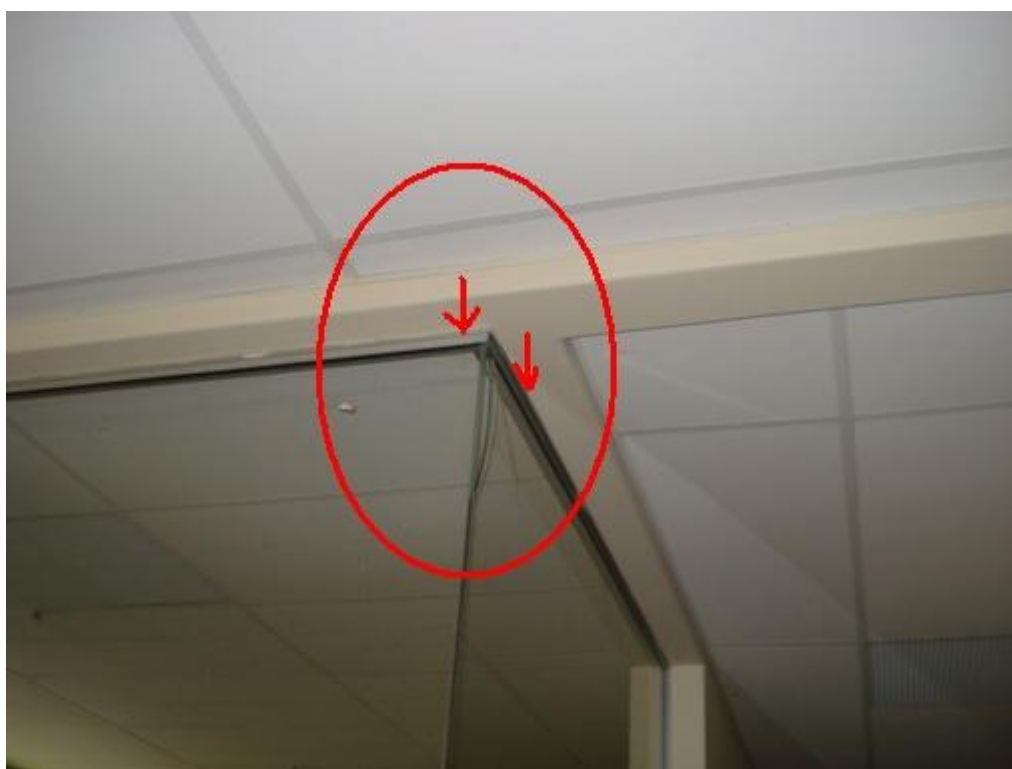
Presencia de grietas en ventanas, como podemos observar en las figuras 2.46 y 2.47.

FIGURA 2.46. PRESIÓN SOBRE VENTANA INTERIOR EN ÁREA DE RECEPCIÓN

FIGURA 2.47. PRESIÓN SOBRE VENTANA INTERIOR EN ÁREA DE RECEPCIÓN
