“Propuesta de Solución a los Problemas Presentados en el Laboratorio de
Agropecuaria de la Facultad de Ingeniería Mecánica y Ciencias de la
Producción, FIMCP”

TESIS DE GRADO

El presente trabajo desarrolla el Diseño de un Sistema de Filtros y Soluciones para los problemas constructivos presentados en el edificio 18D correspondiente al Laboratorio de Agropecuaria de la FIMCP, ajustando el diseño a las condiciones locales del terreno.

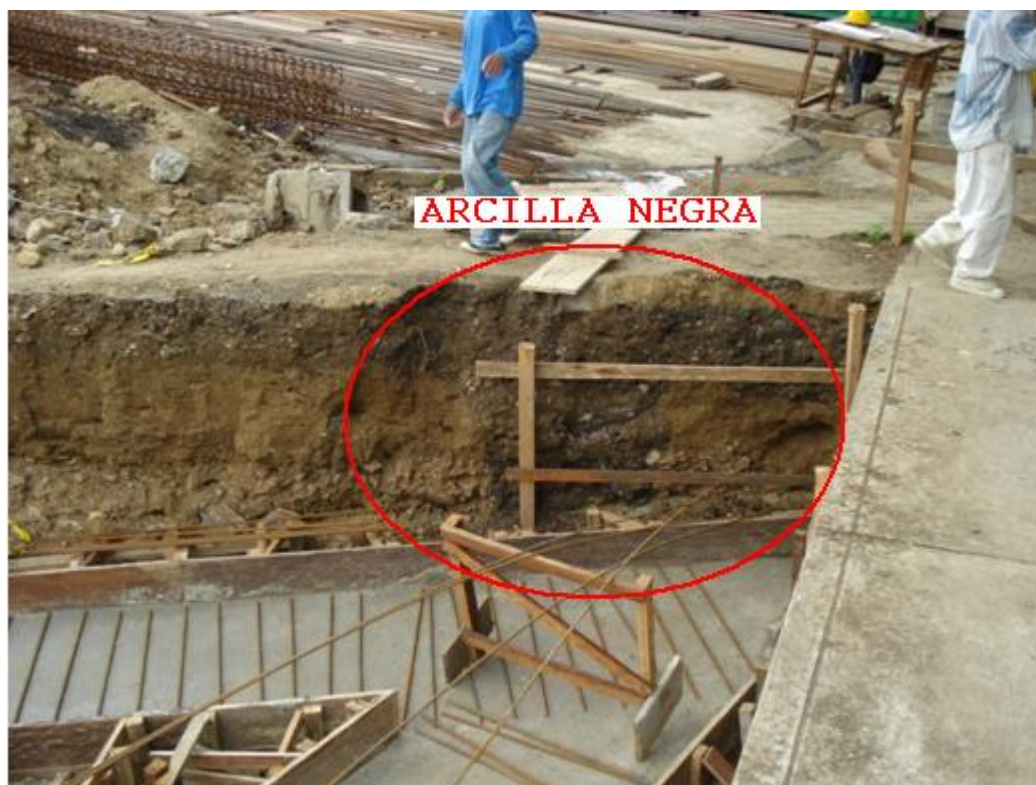
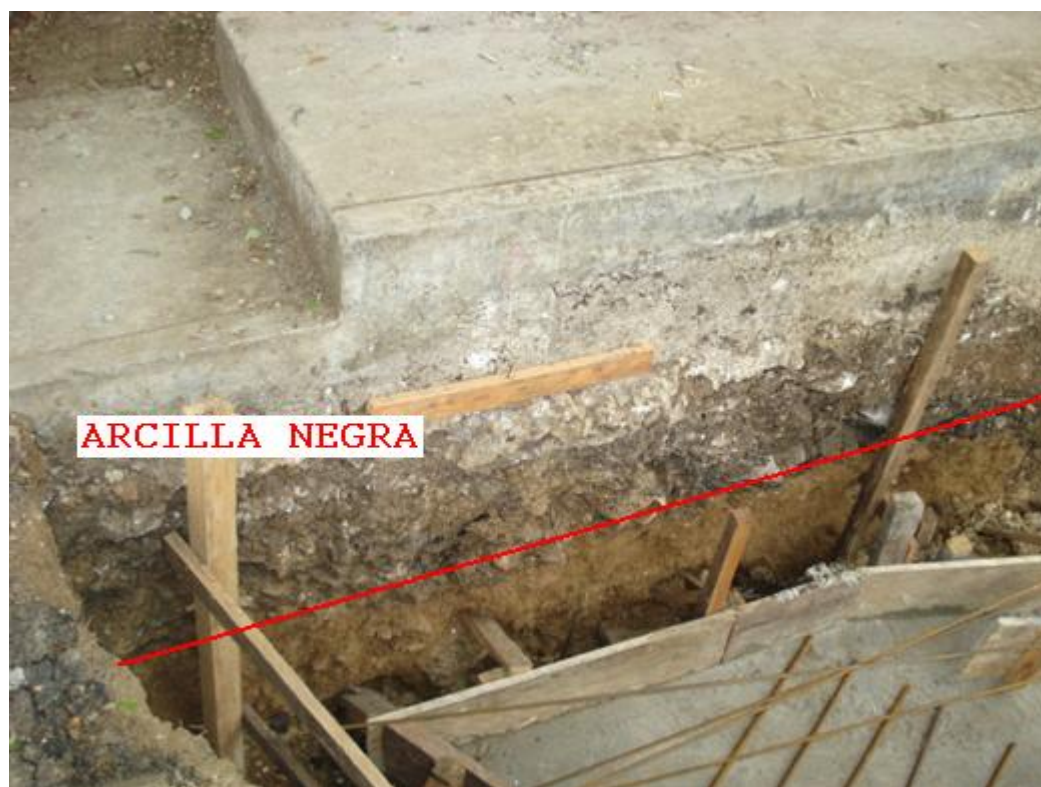
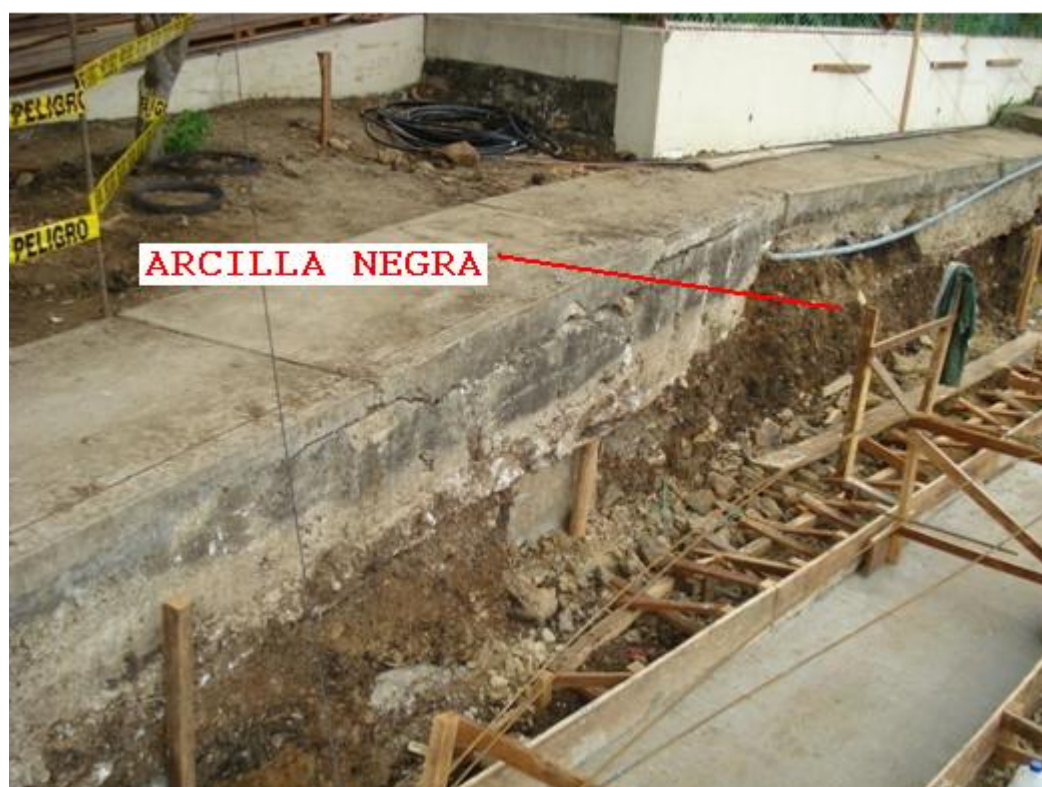
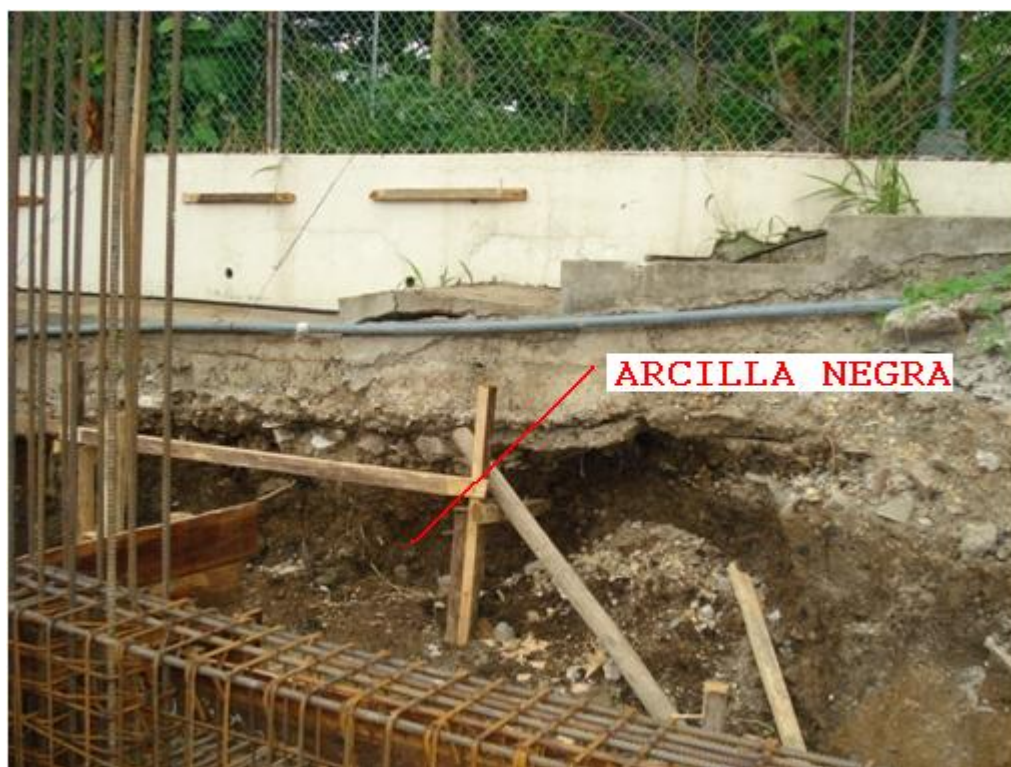
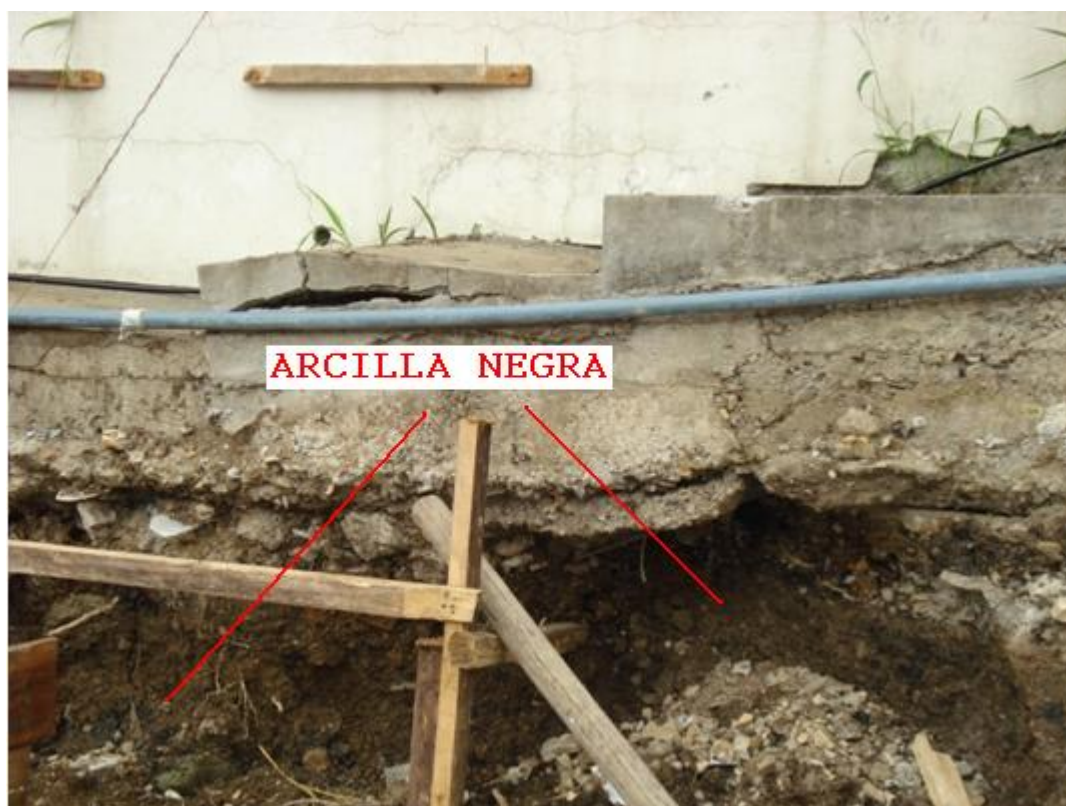
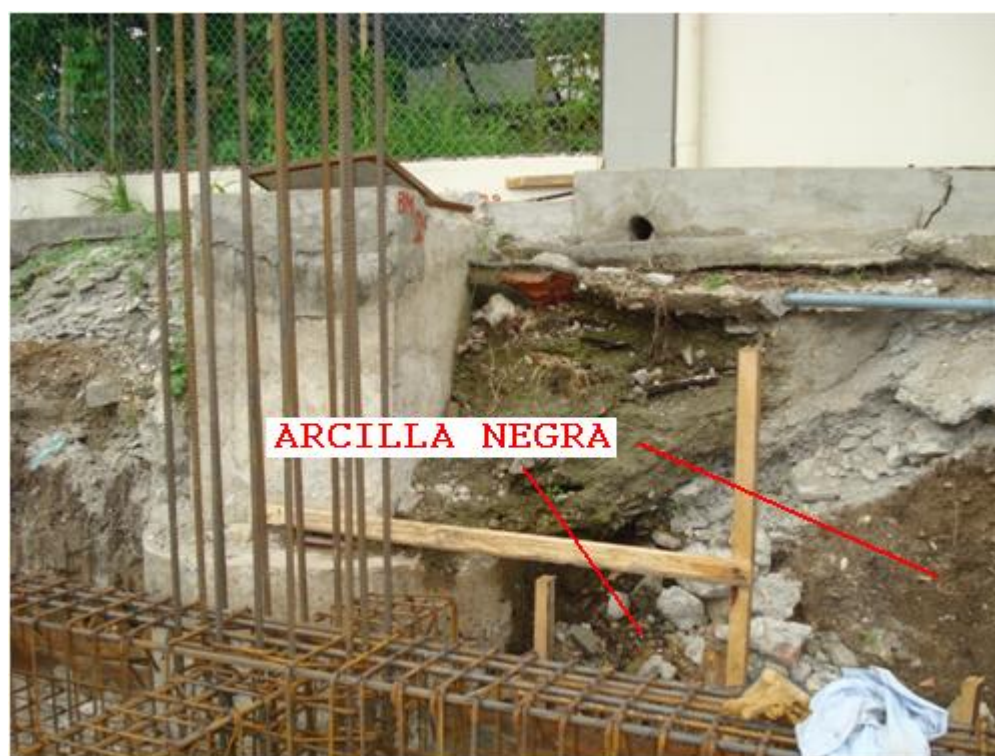
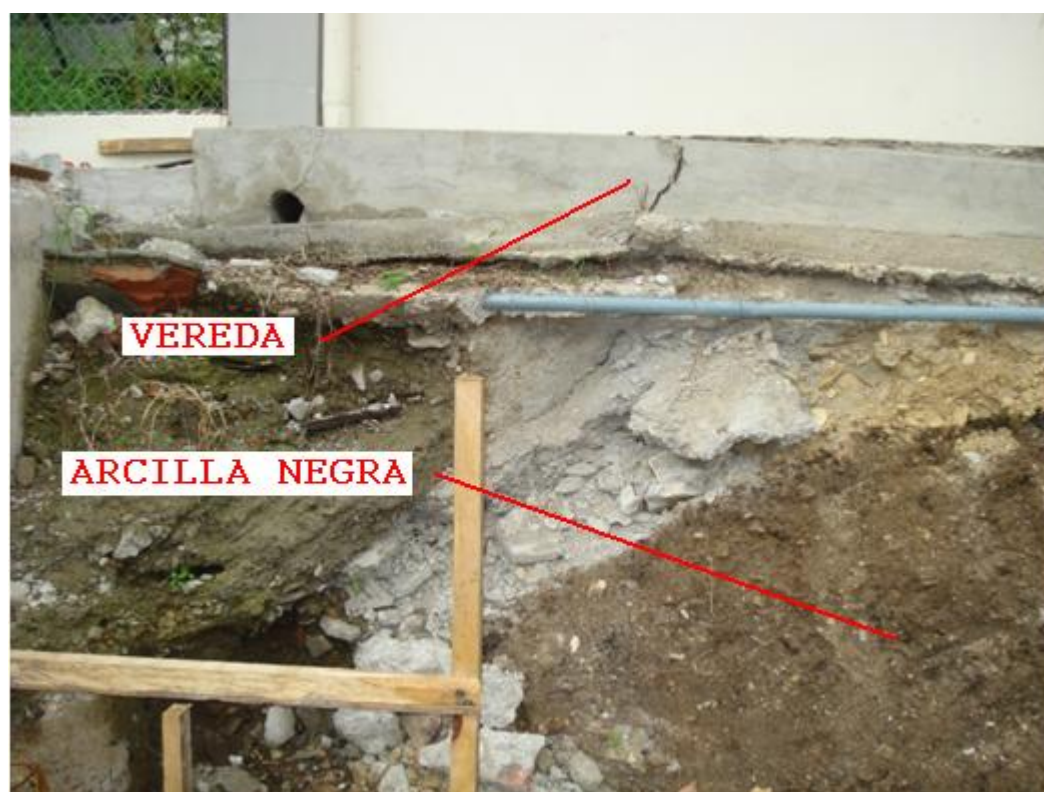
En las figuras mostradas en este anexo se muestra la presencia de suelo café expansivo, arcillas expansivas y un relleno que fluctúa entre 24 cm. y 74 cm. de profundidad, lo que no sigue las recomendaciones de los estudios de suelos y ayuda a que la expansión del suelo deteriore el edificio.

FIGURA 4.1. SUELO EXPANSIVO EN LA PERIFERIA DEL EDIFICIO

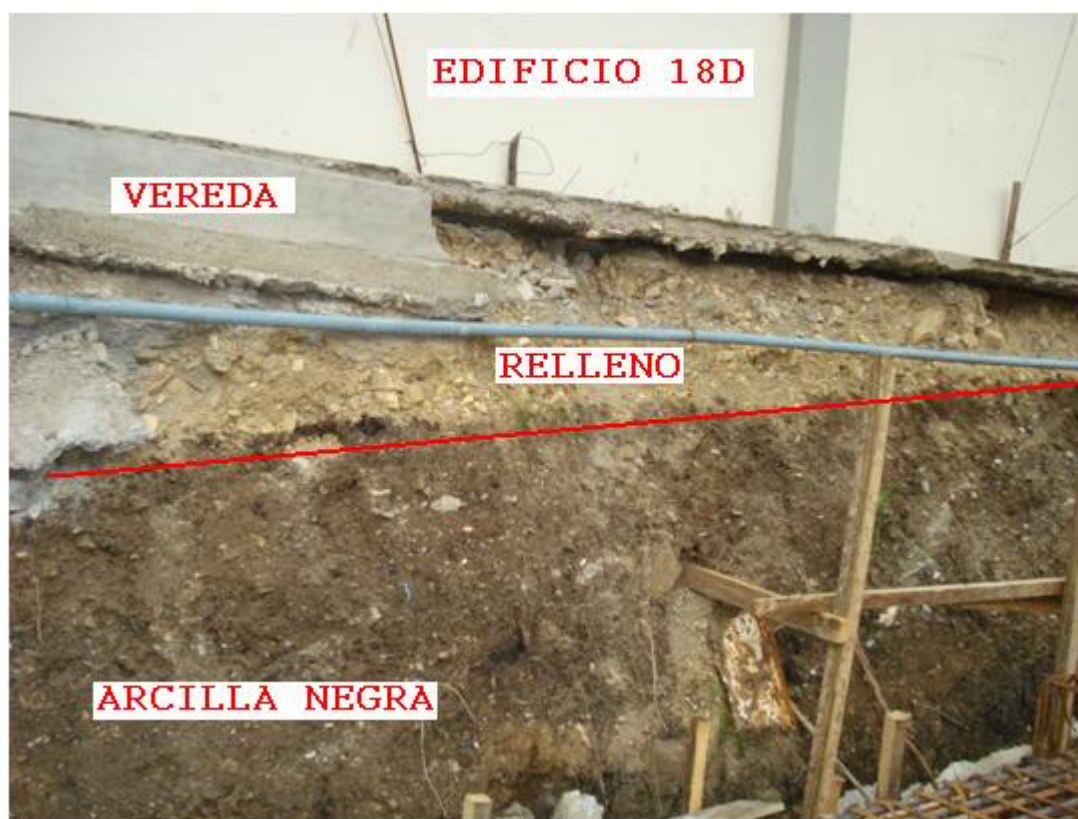
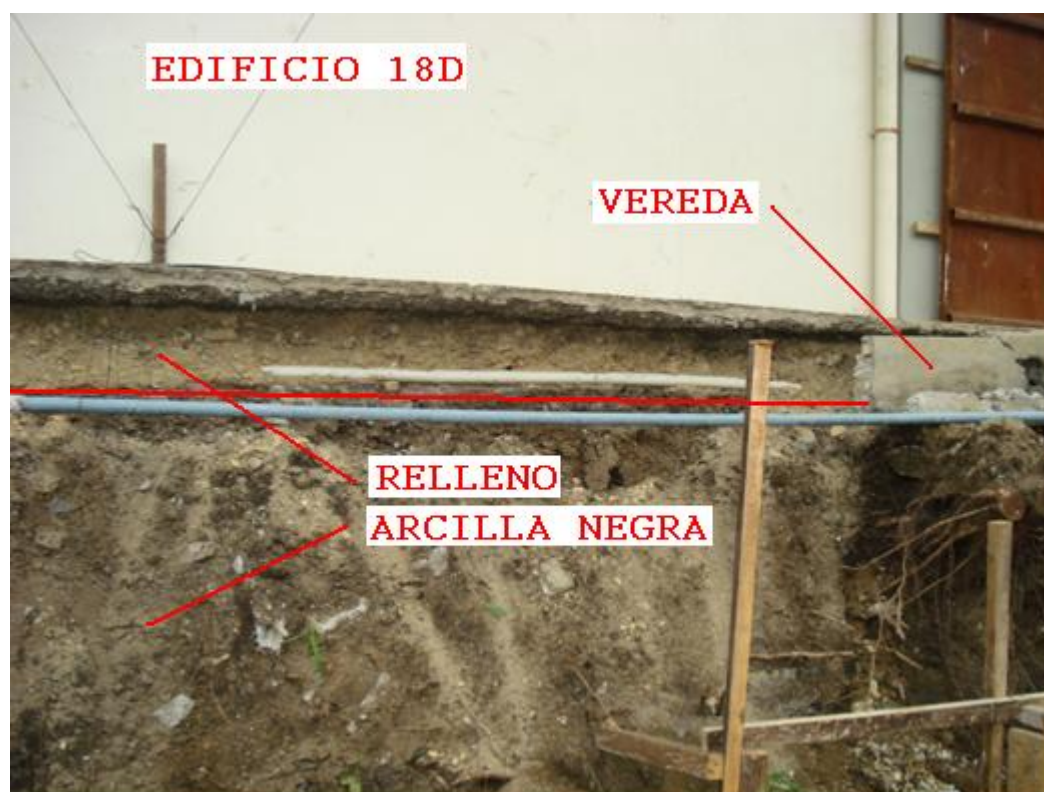
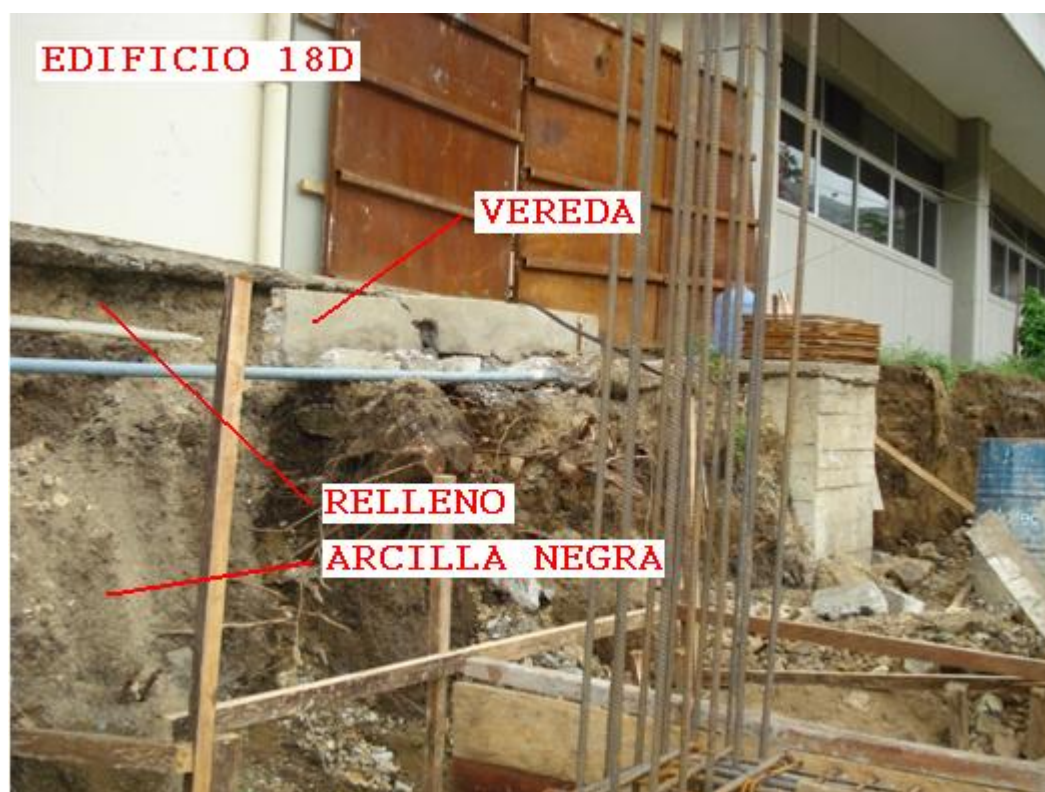
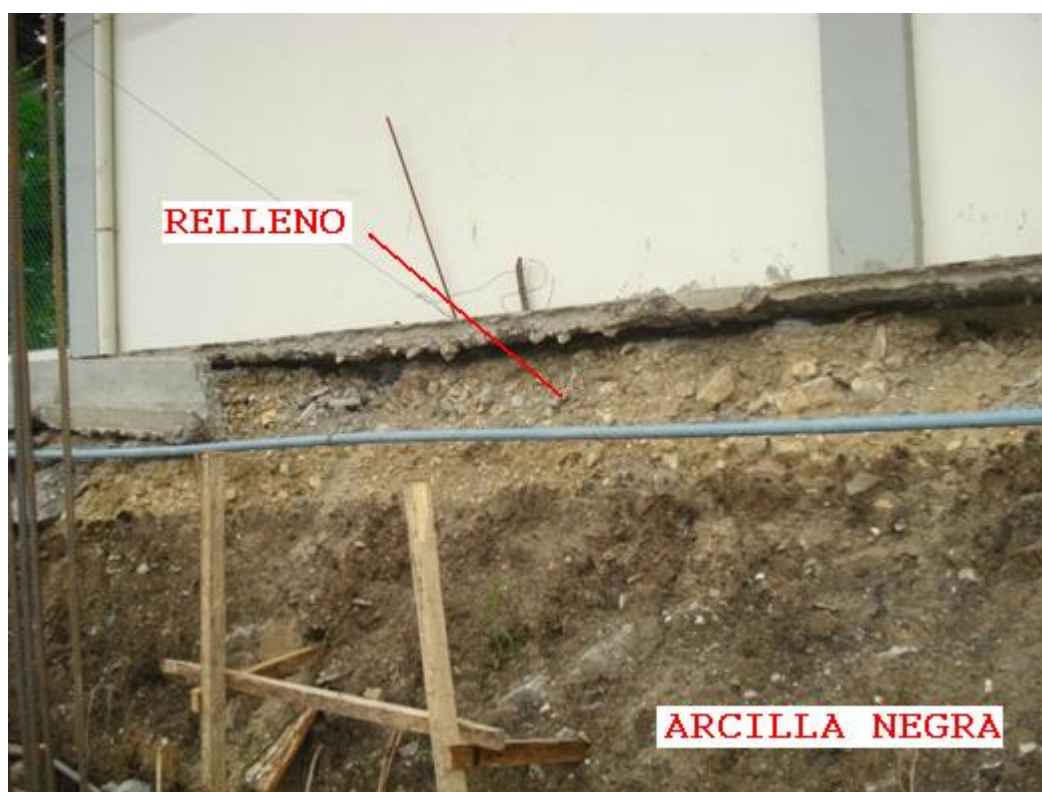
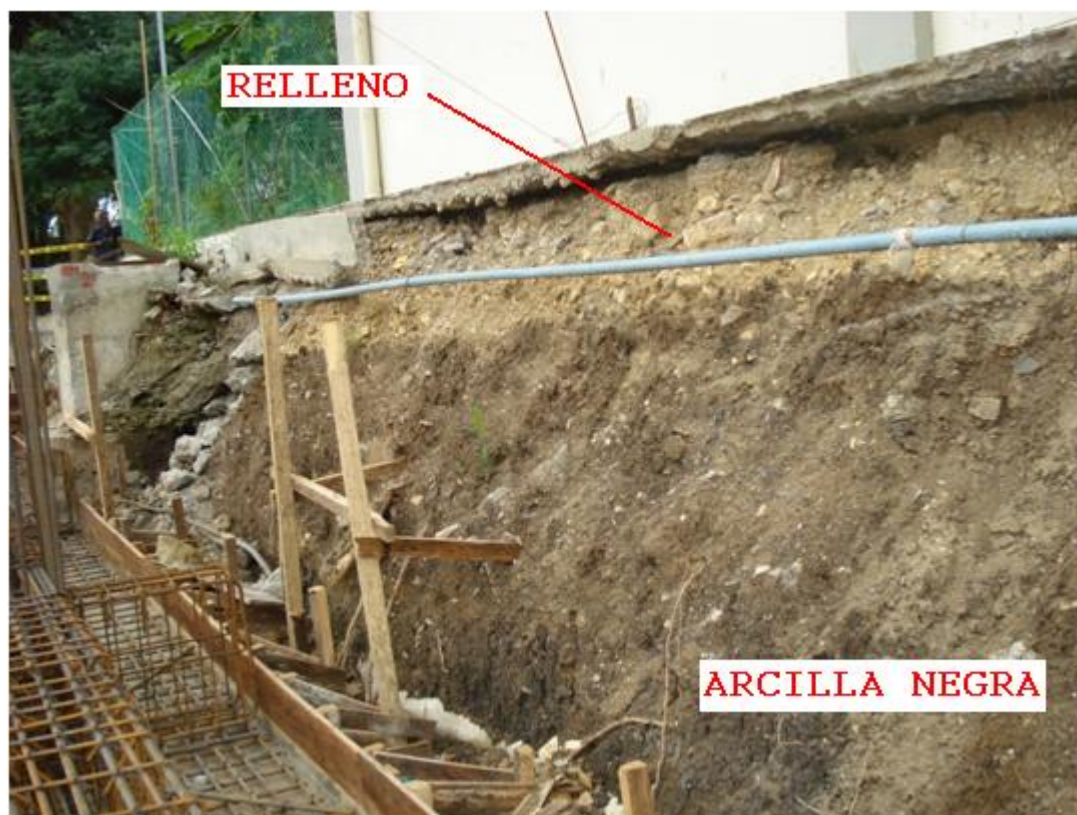
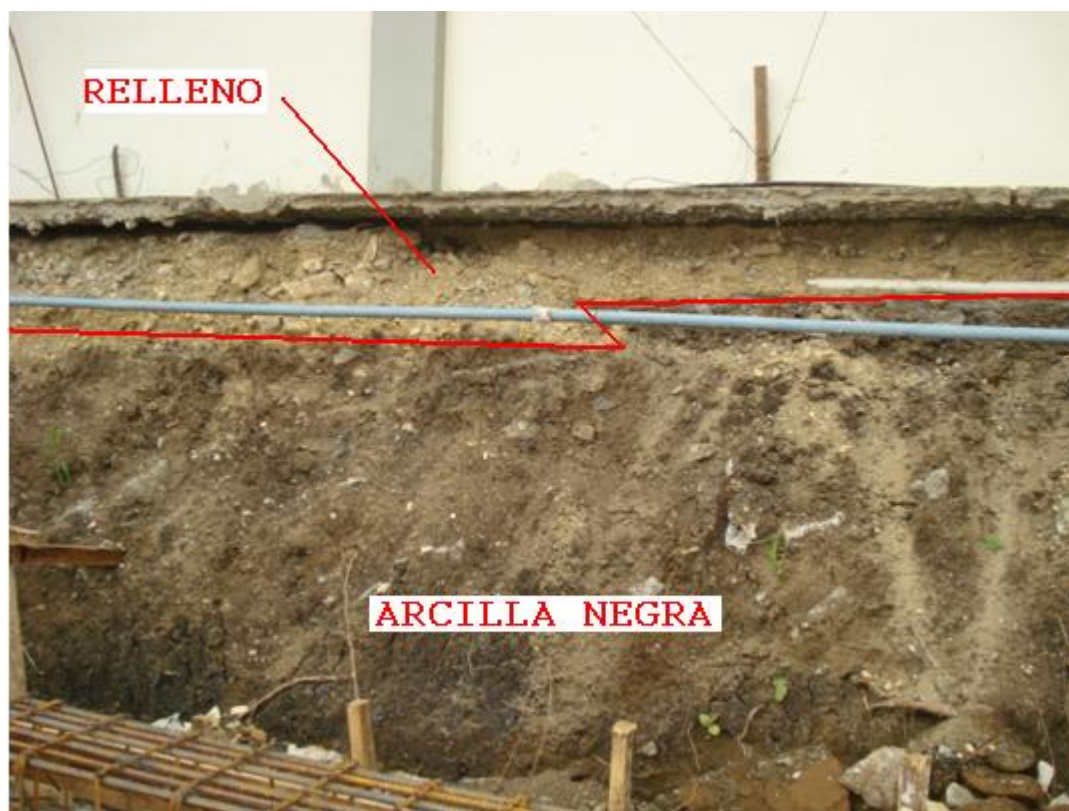
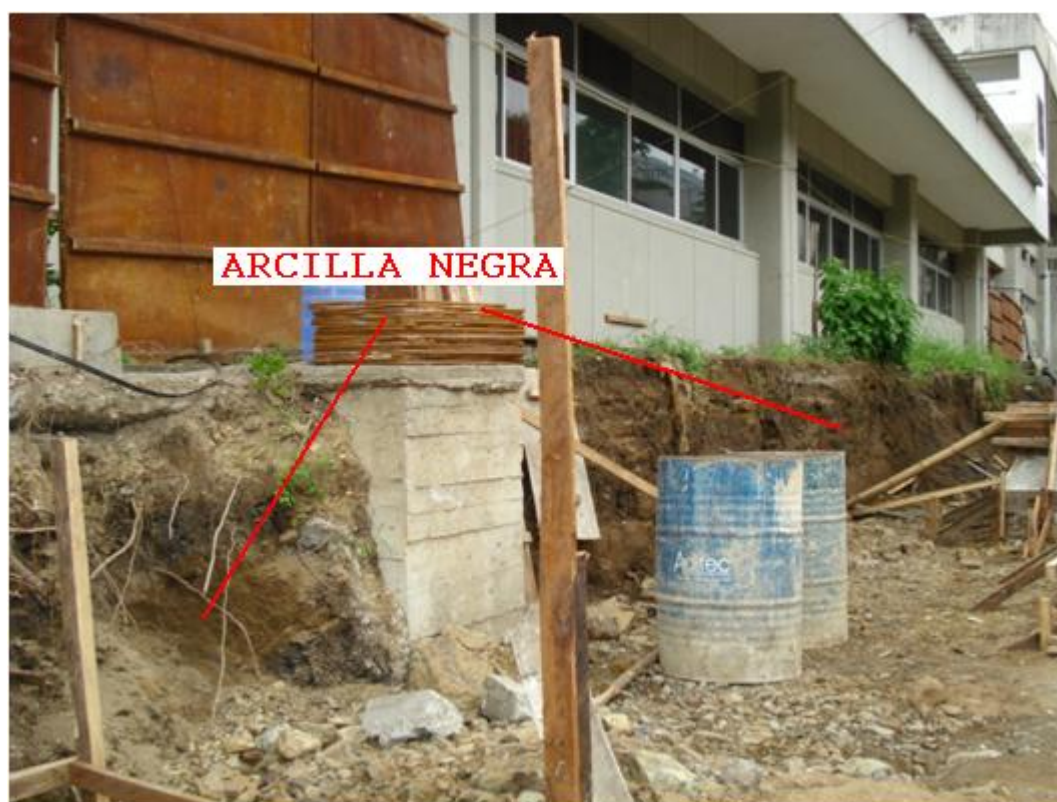
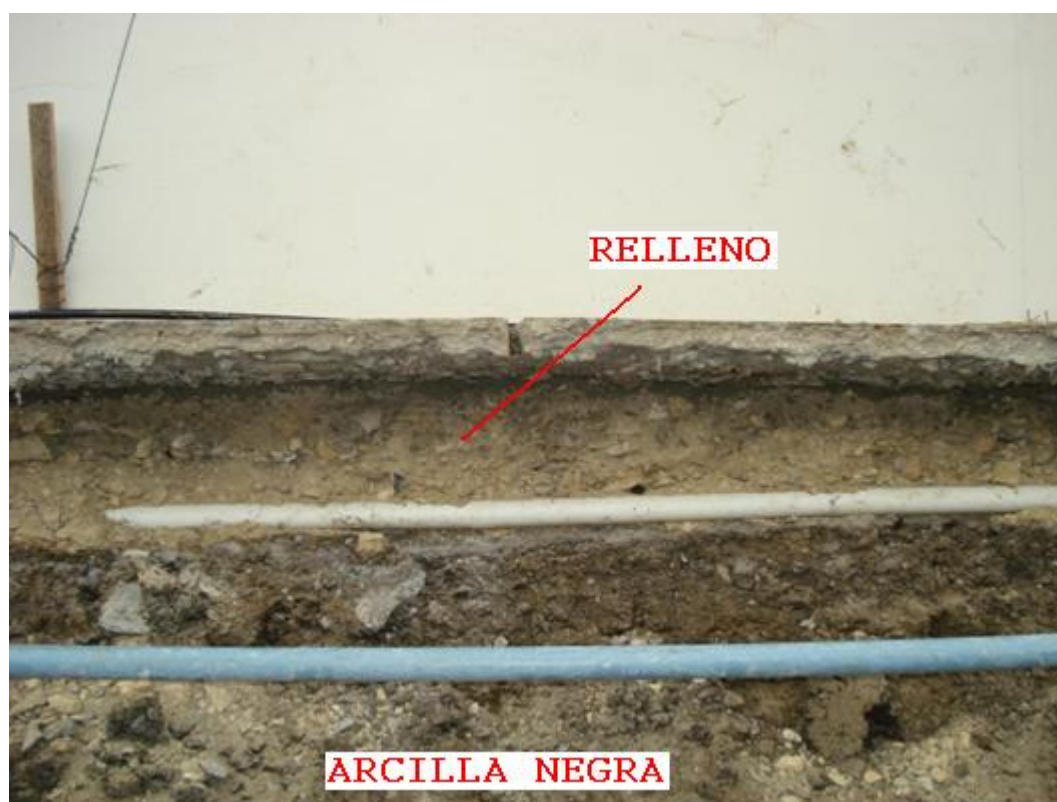
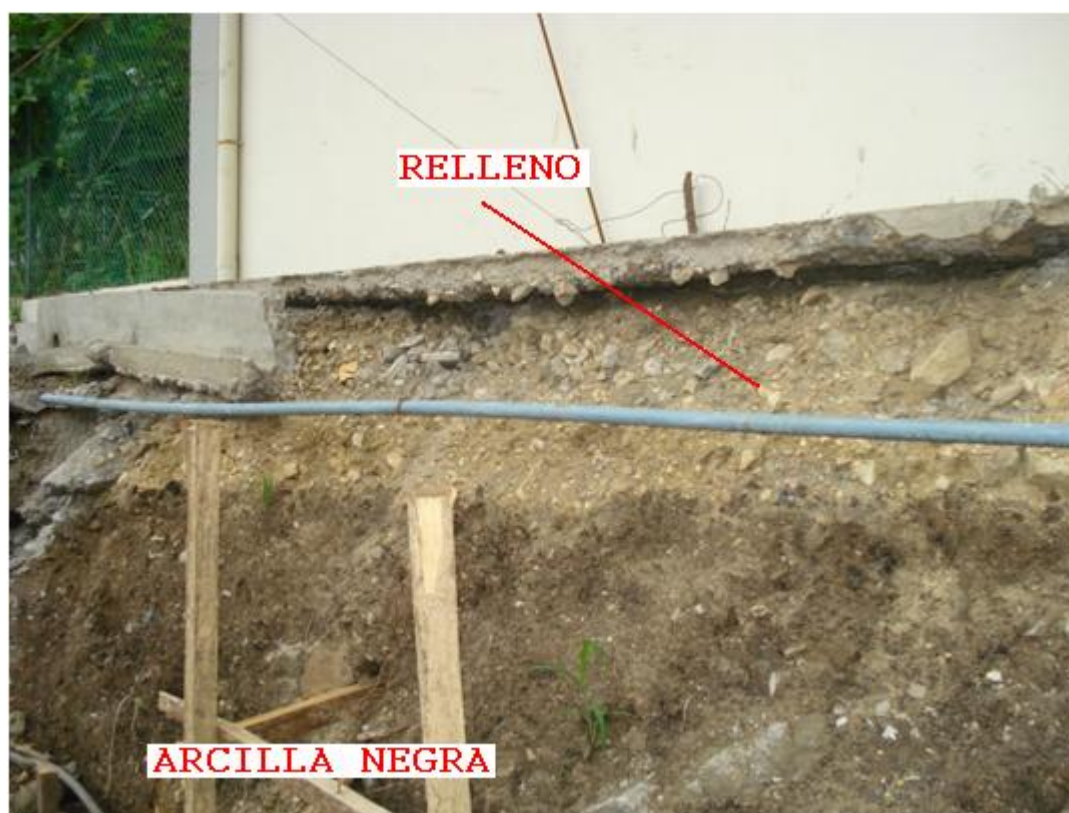
FIGURA 4.8. SUELO EXPANSIVO Y RELLENO BAJO CAMINERAS DE EDIFICIO

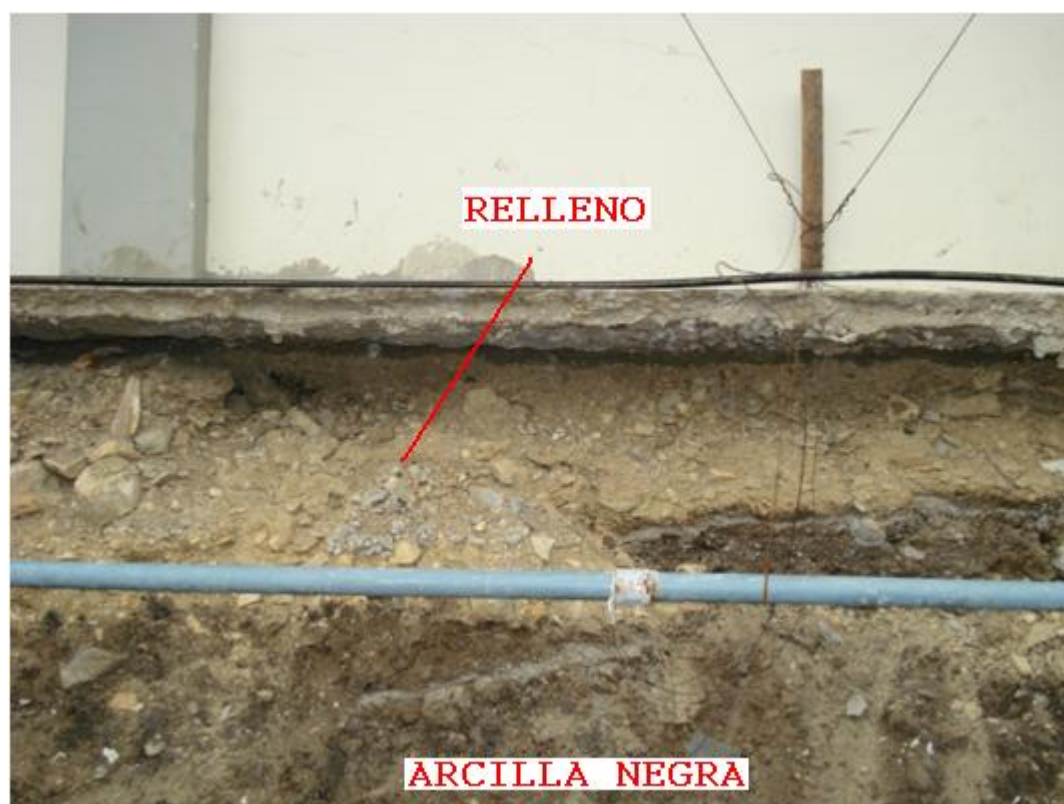
FIGURA 4.16. DIFERENCIA DE PROFUNDIDAD DE RELLENO

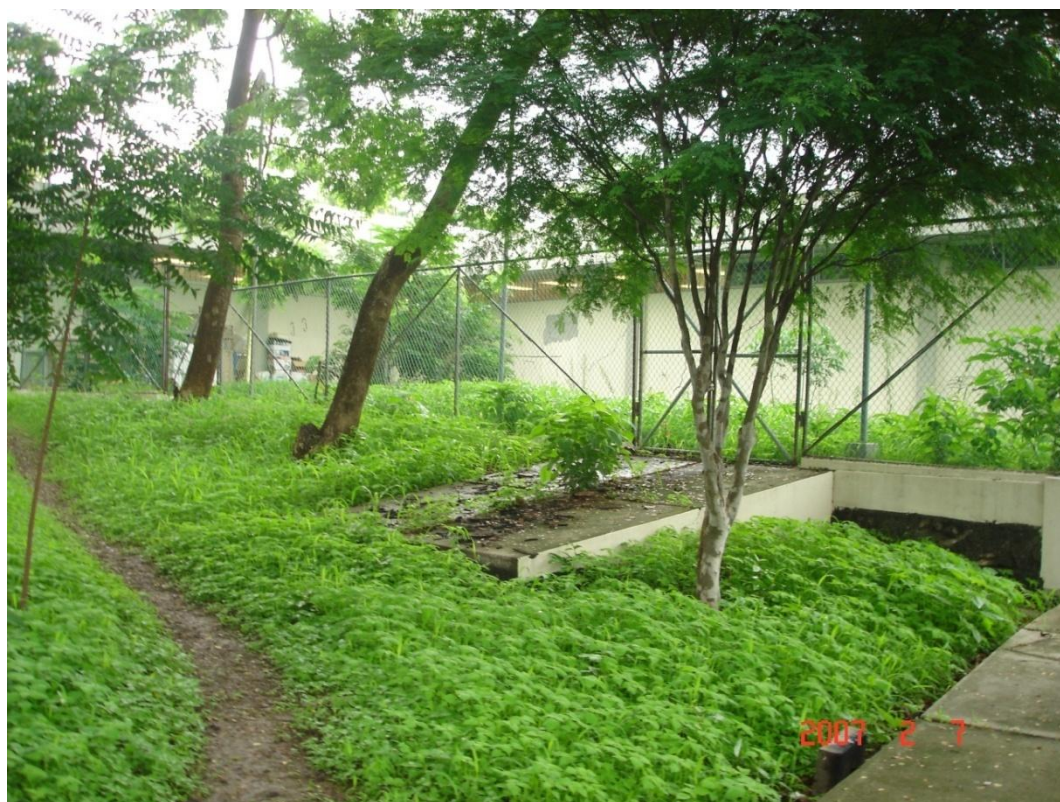
**FIGURA 4.21. VIVERO EN ZONA POSTERIOR, ZONA DE VEGETACIÓN
ALREDEDOR DEL EDIFICIO**

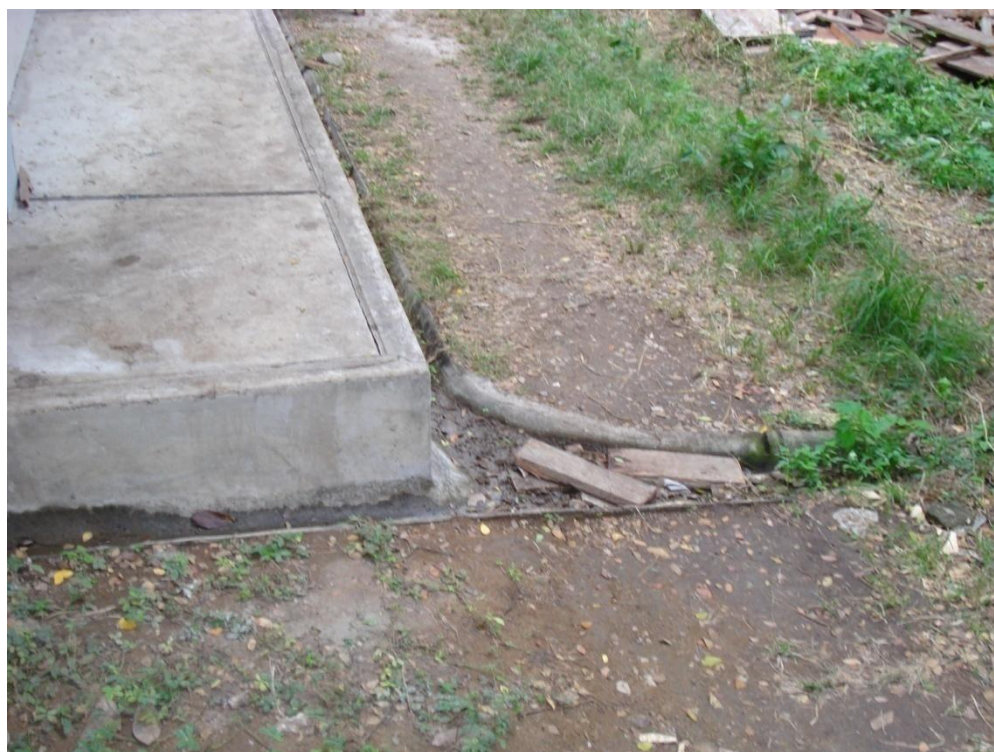
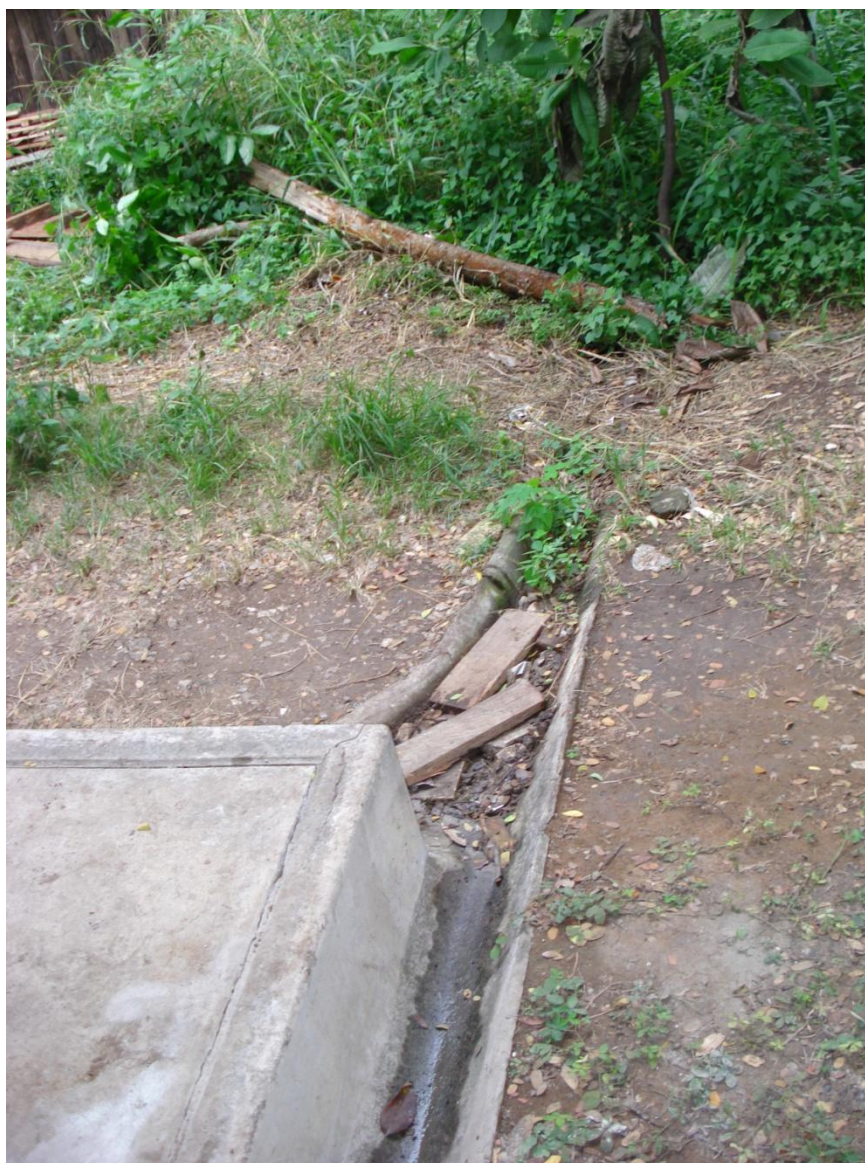
FIGURA 4.23. CANAL OBSTRUIDO, SIN MANTENIMIENTO

FIGURA 4.24. CANAL OBSTRUIDO, SIN MANTENIMIENTO

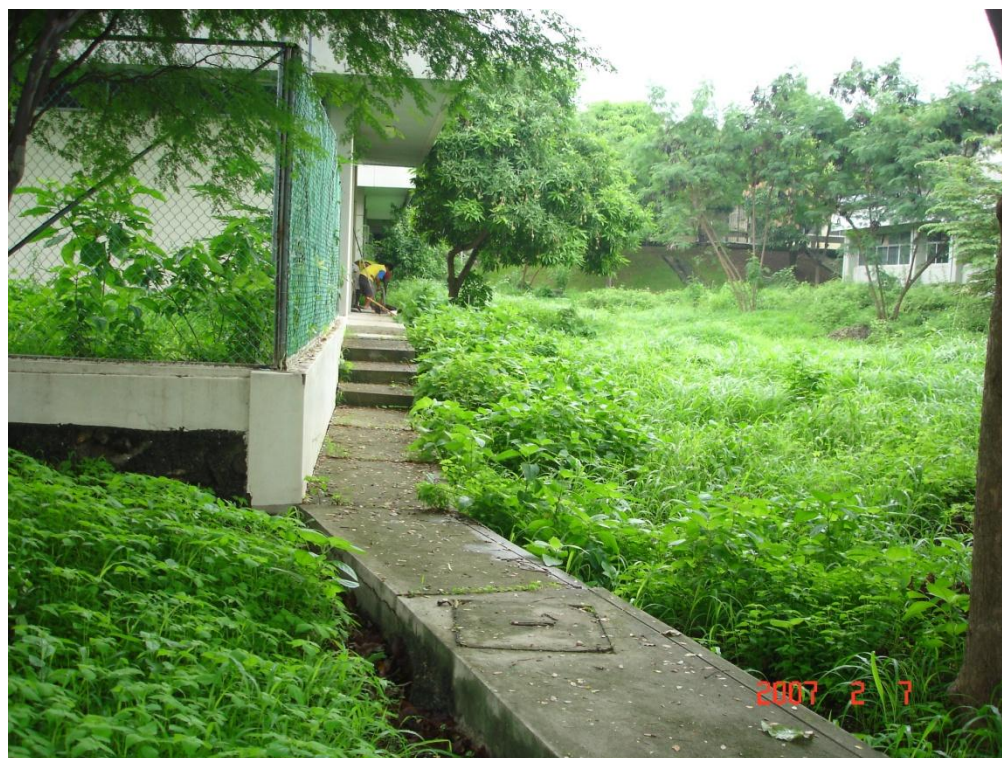
FIGURA 4.27. ZONA DE VEGETACIÓN ALREDEDOR DEL EDIFICIO
