CAPITULO 2

2. METODOLOGÍA SEGUIDA EN EL ANÁLISIS DEL CASO: “LABORATORIO DE AGROPECUARIA FIMCP”

2.2. Inspección en Campo y Determinación de Daños

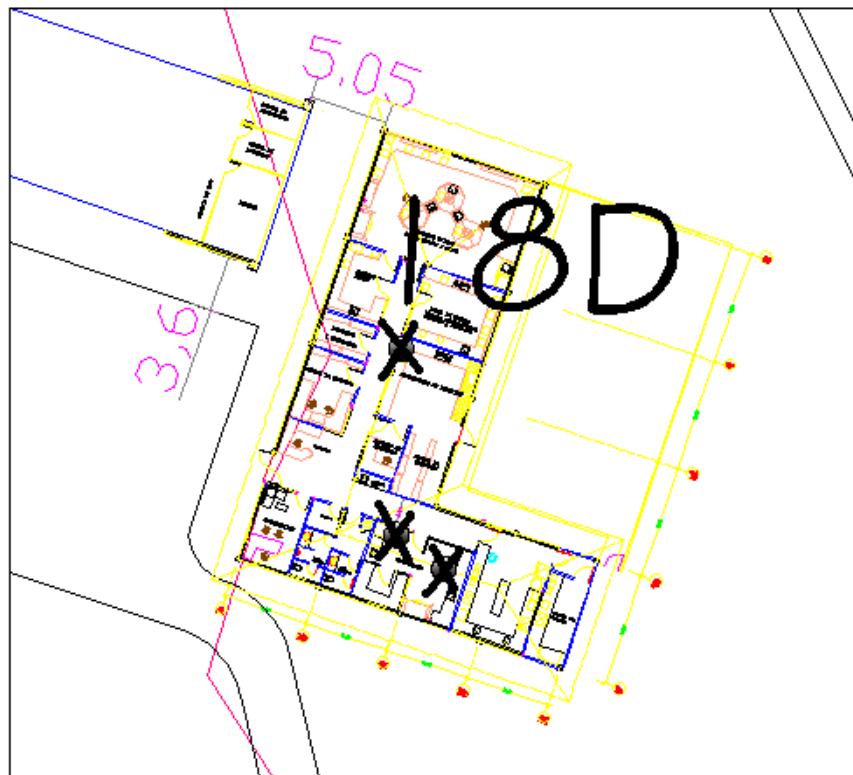
FIGURA 2.2. UBICACIÓN DE ZONAS CON ARCILLA NEGRA

Julio 25/2001: “En ciertos puntos se observan capas de arcilla negra a 50 cm. debajo del nivel natural del suelo.” Estos puntos pueden ser observados con marcas negras de X y un círculo negro en el centro en la figura 2.2. que se muestra a continuación:

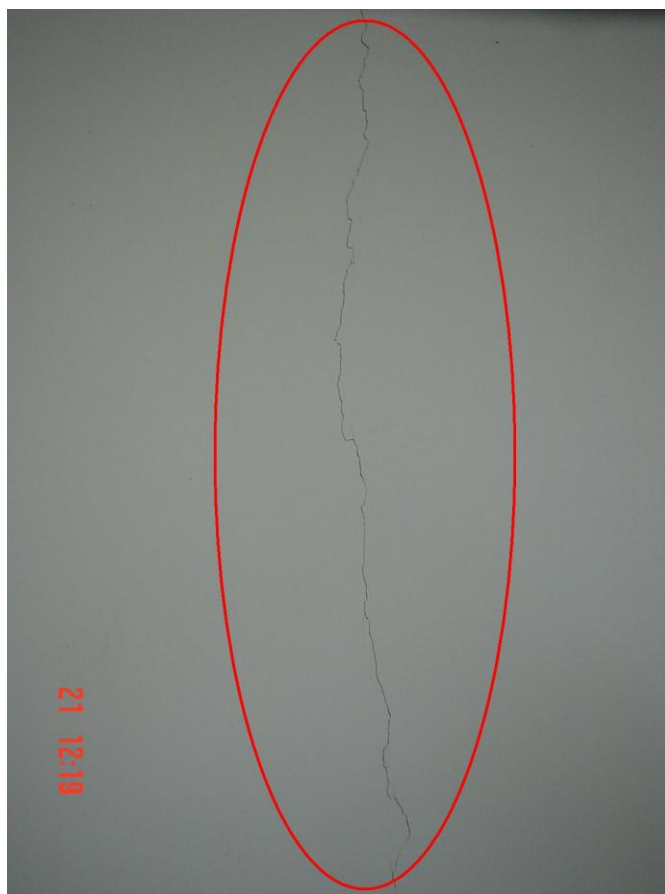
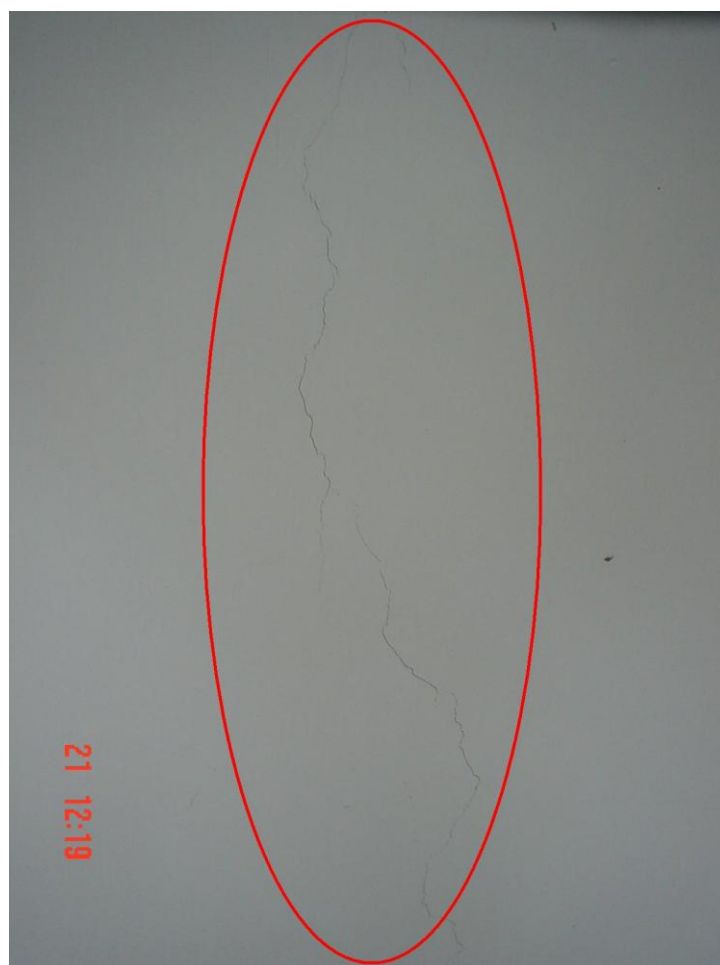
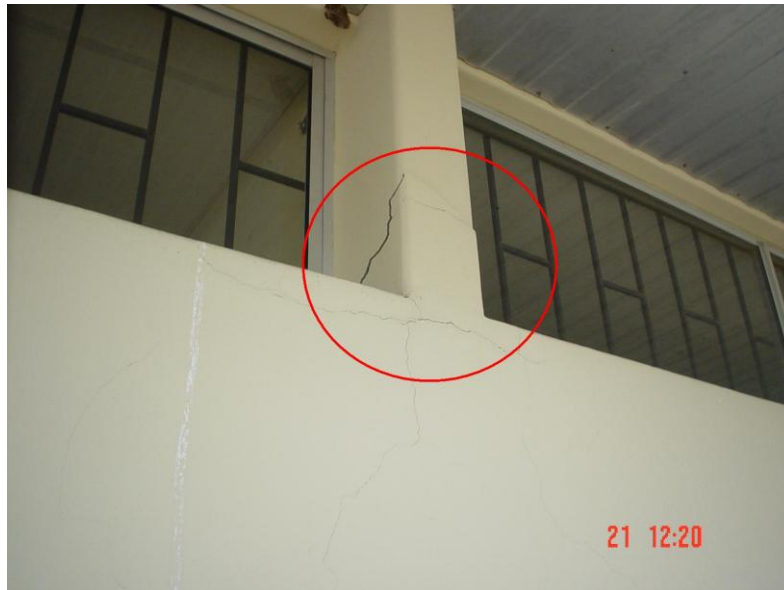
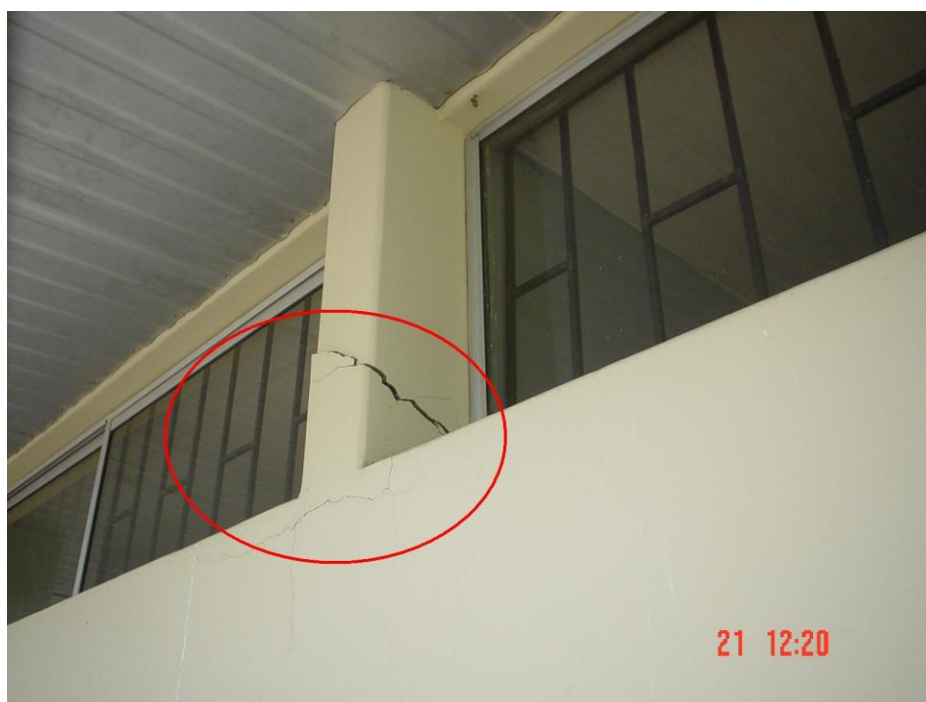
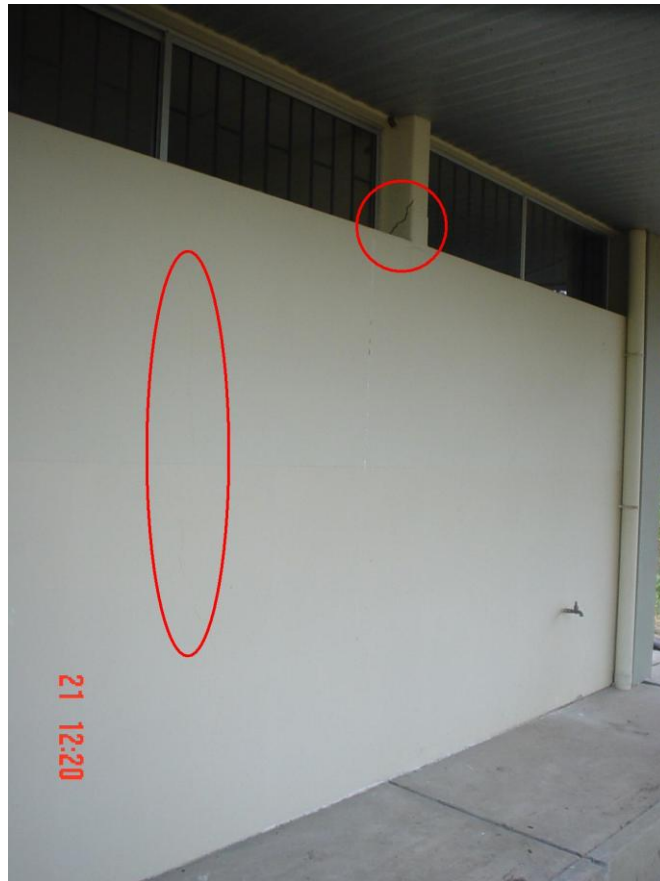
Presencia de grietas a lo largo de toda la pared, tal como se aprecia en las figuras 2.7, 2.8, 2.9, 2.10 y 2.11.

FIGURA 2.7. DETERIORO Y FISURAS EN PARED LATERAL IZQUIERDA

FIGURA 2.8. DETERIORO Y FISURAS EN PARED LATERAL IZQUIERDA

FIGURA 2.9. DETERIORO Y FISURAS EN PARED LATERAL IZQUIERDA

FIGURA 2.10. DETERIORO Y FISURAS EN PARED LATERAL IZQUIERDA

FIGURA 2.11. DETERIORO Y FISURAS EN PARED LATERAL IZQUIERDA

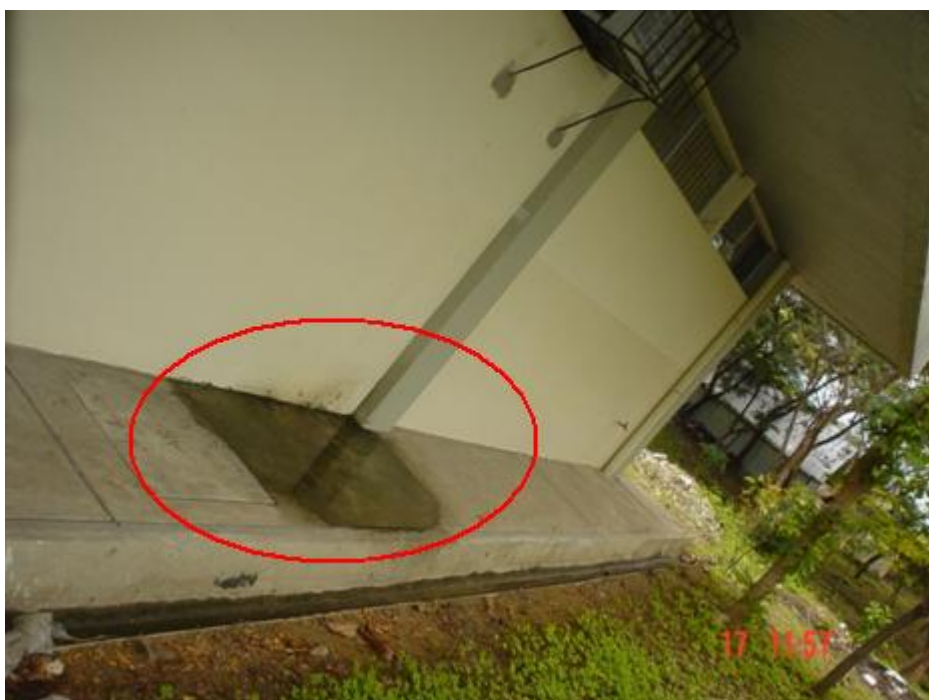
Fisura y desprendimiento de camineras y empozamiento sobre camineras por goteo de aires acondicionados, lo cual se aprecia en las figuras 2.12 y 2.13.

FIGURA 2.12. EMPOZAMIENTO SOBRE CAMINERÍA SATURANDO EL SUELO DEBIDO A GOTEO DE EQUIPO DE AIRE ACONDICIONADO

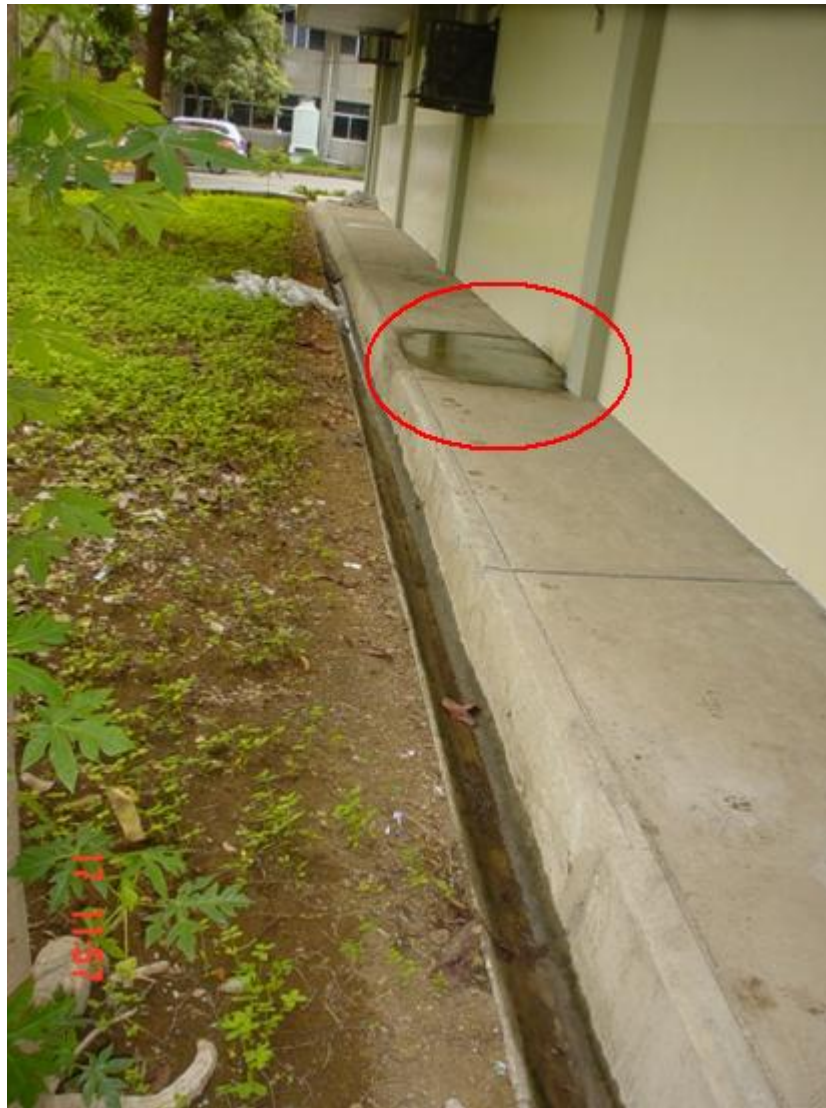
FIGURA 2.13. DETERIORO Y FISURA DE CAMINERAS

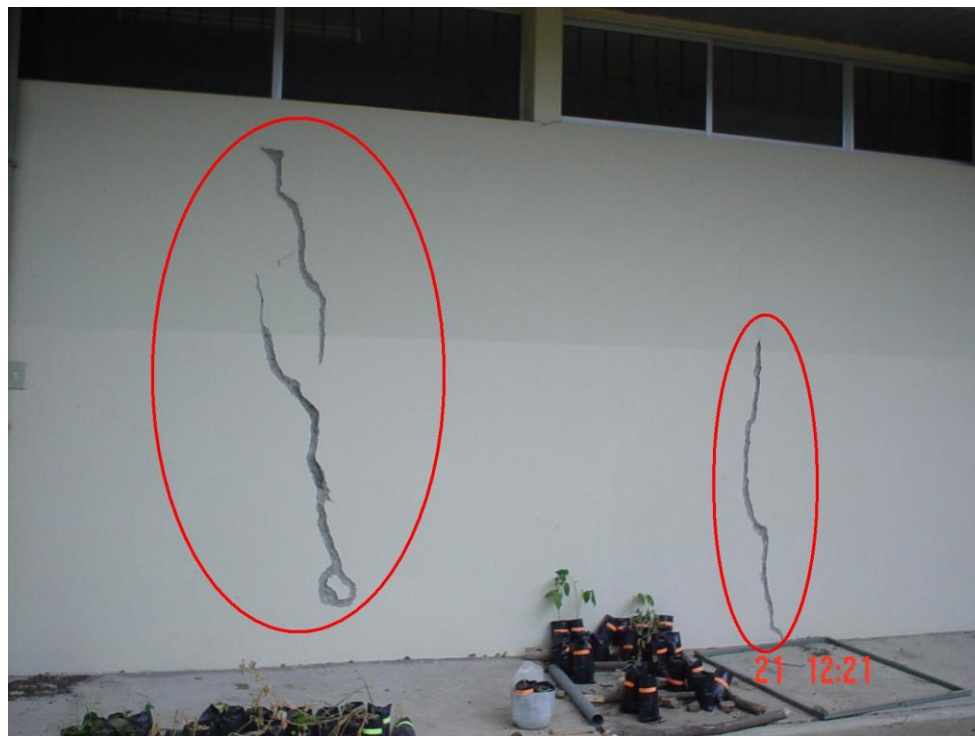
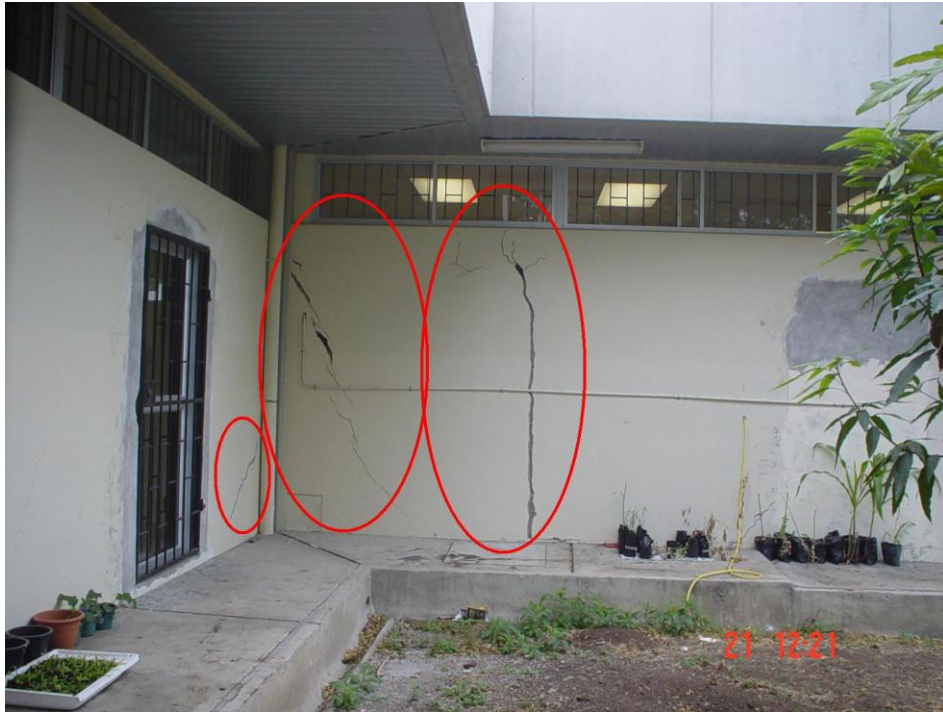
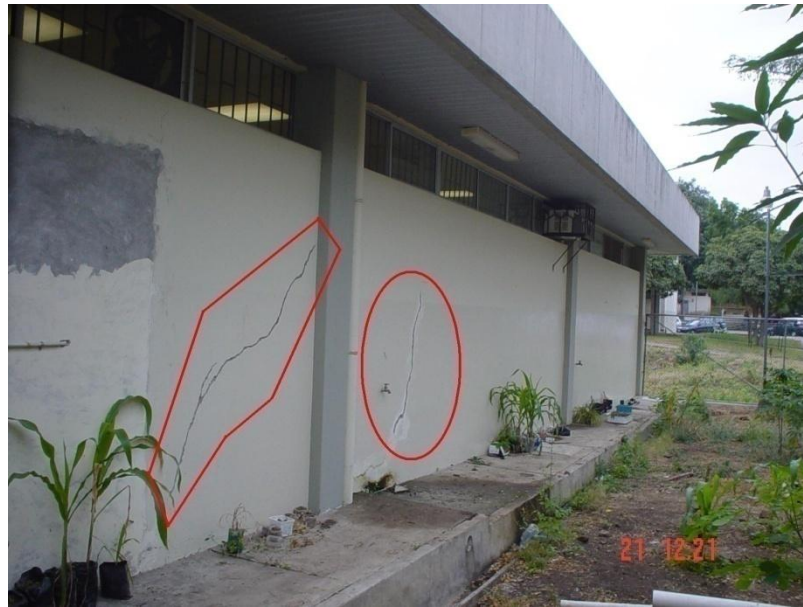
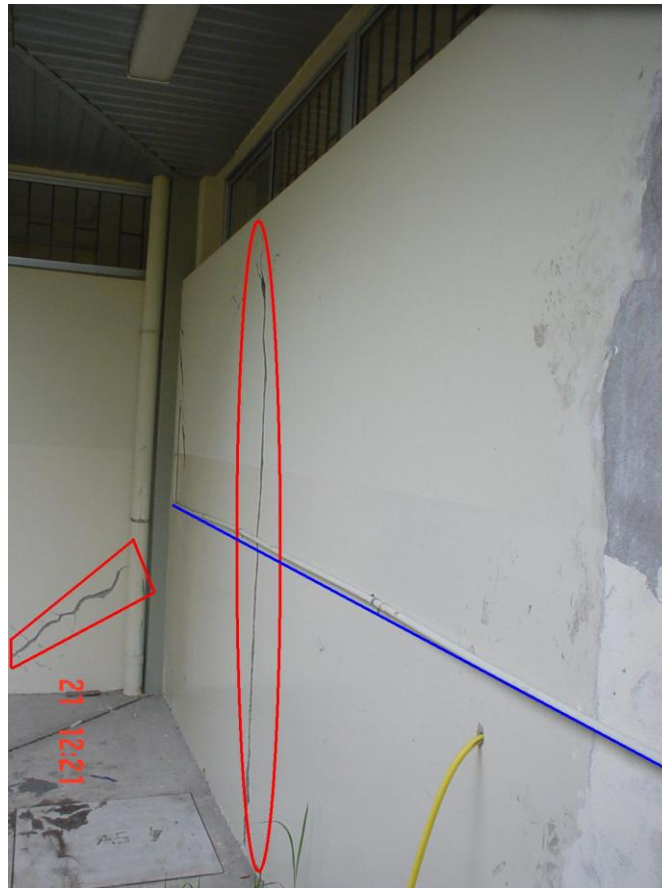
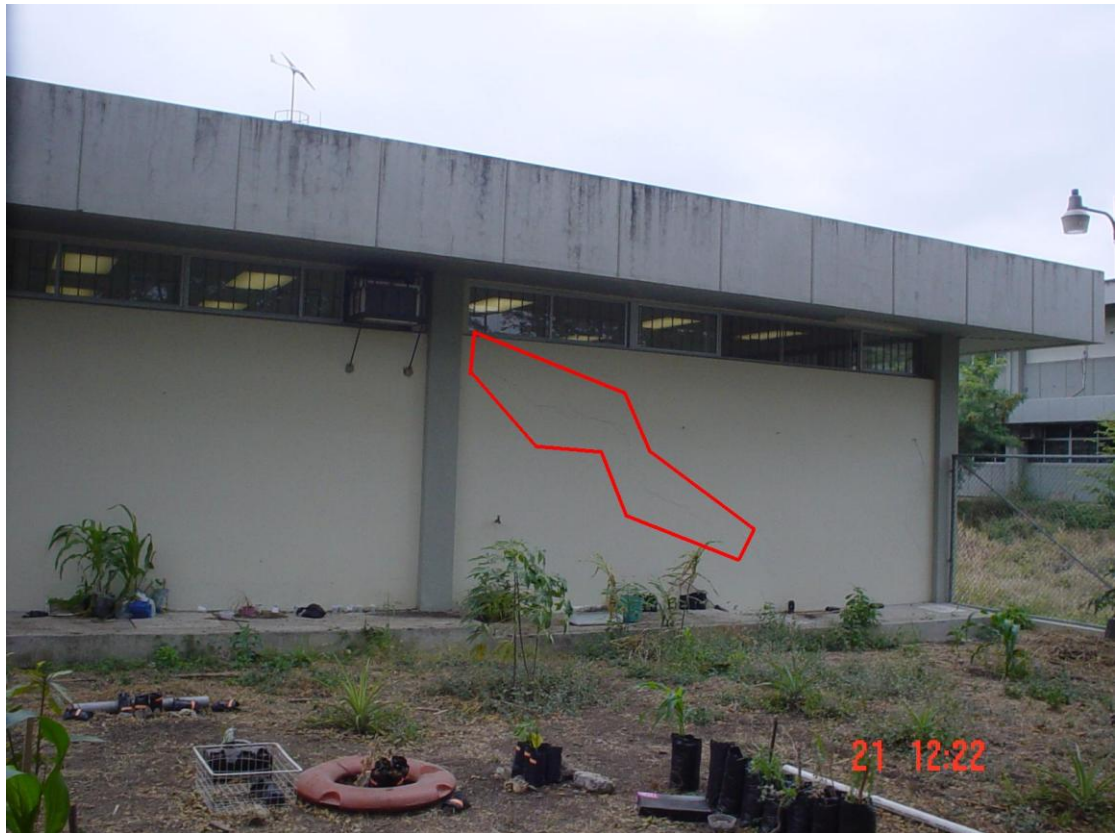
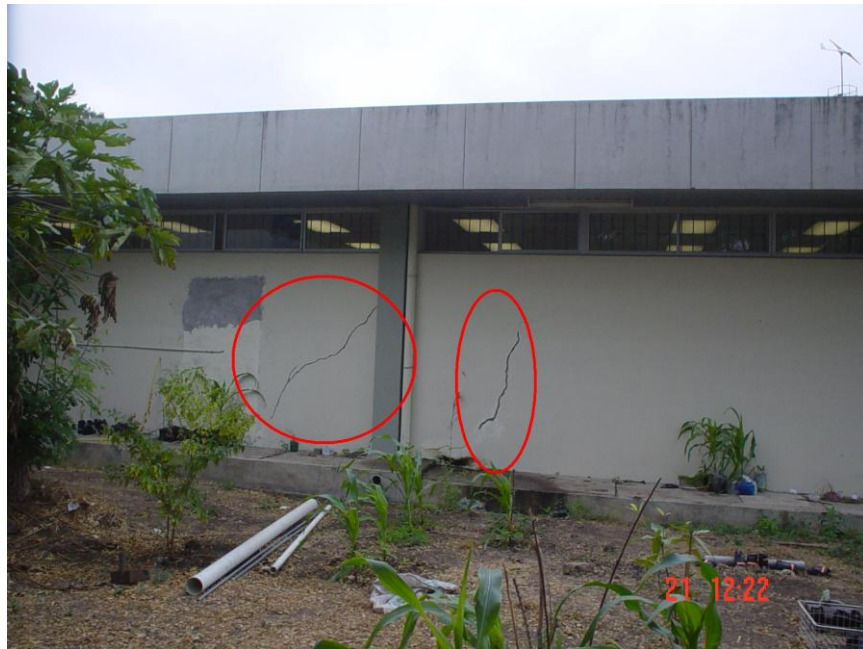
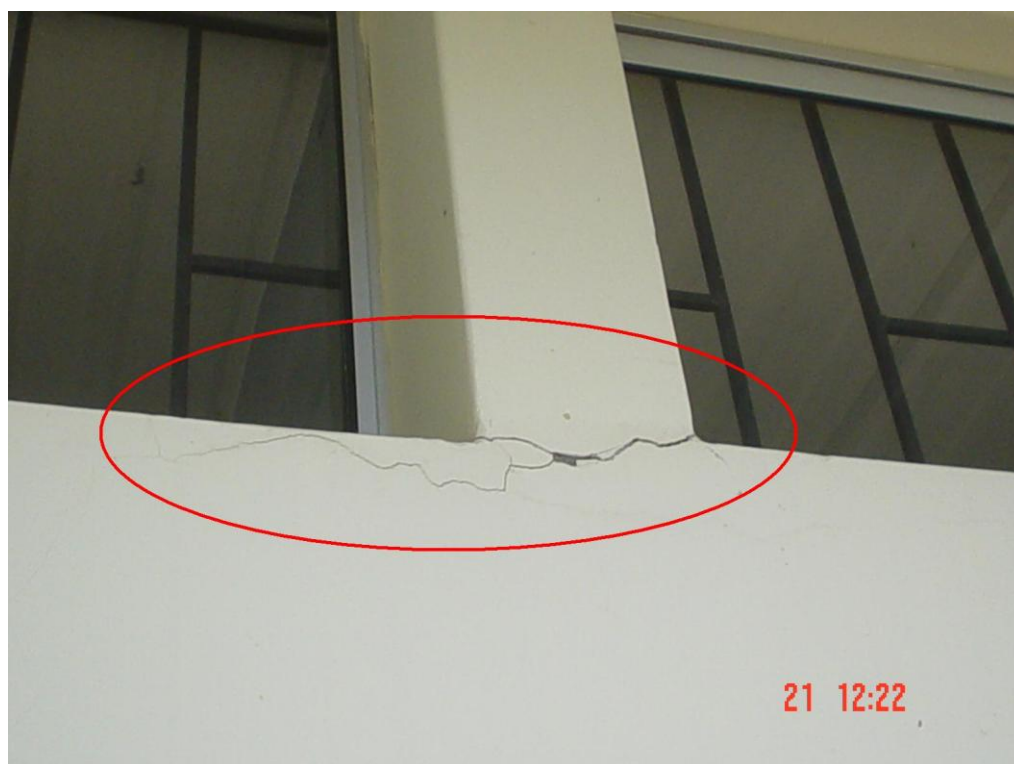
Presencia de grietas a lo largo de las paredes como podemos observar en las figuras 2.15, 2.16, 2.17, 2.18, 2.19, 2.20 y 2.21.

FIGURA 2.15. DETERIORO Y AGRIETAMIENTO EN PAREDES TRASERAS

FIGURA 2.16. DETERIORO Y AGRIETAMIENTO EN PAREDES TRASERAS

FIGURA 2.17. DETERIORO Y AGRIETAMIENTO EN PAREDES TRASERAS

**FIGURA 2.18. DESPLOME, DETERIORO Y AGRIETAMIENTO EN
PAREDES TRASERAS**

FIGURA 2.19. DETERIORO Y AGRIETAMIENTO EN PAREDES TRASERAS

FIGURA 2.20. DETERIORO Y AGRIETAMIENTO EN PAREDES TRASERAS

FIGURA 2.21. DETERIORO Y AGRIETAMIENTO EN PAREDES TRASERAS

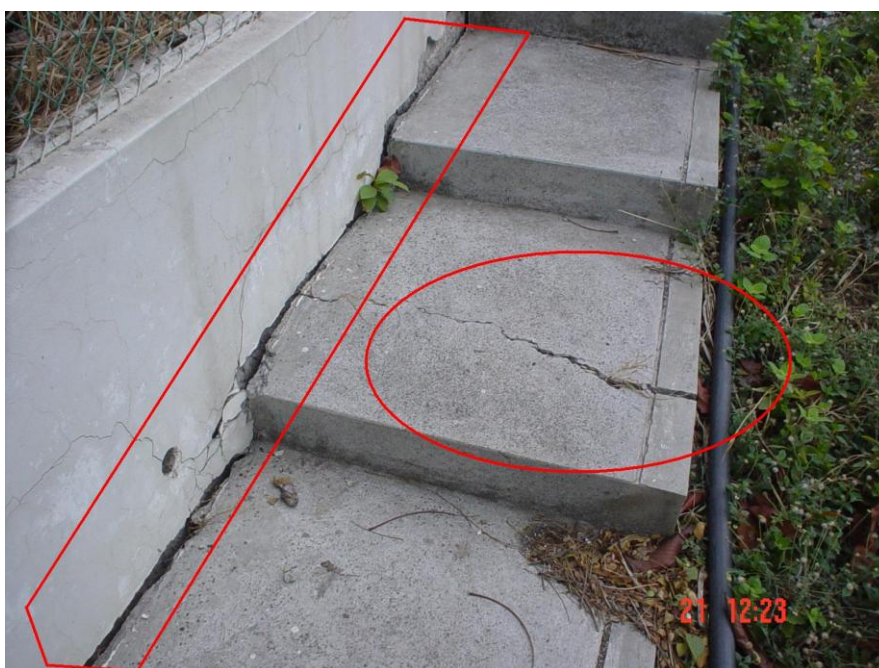
Fisuras en pared y deterioro tanto en escalinatas como en vereda, estando esta última muy destruida y levantada, ver figuras 2.23, 2.24, 2.25, 2.26, 2.27, 2.28 y 2.29.

FIGURA 2.23. FISURAS Y DETERIORO EN ESCALINATAS

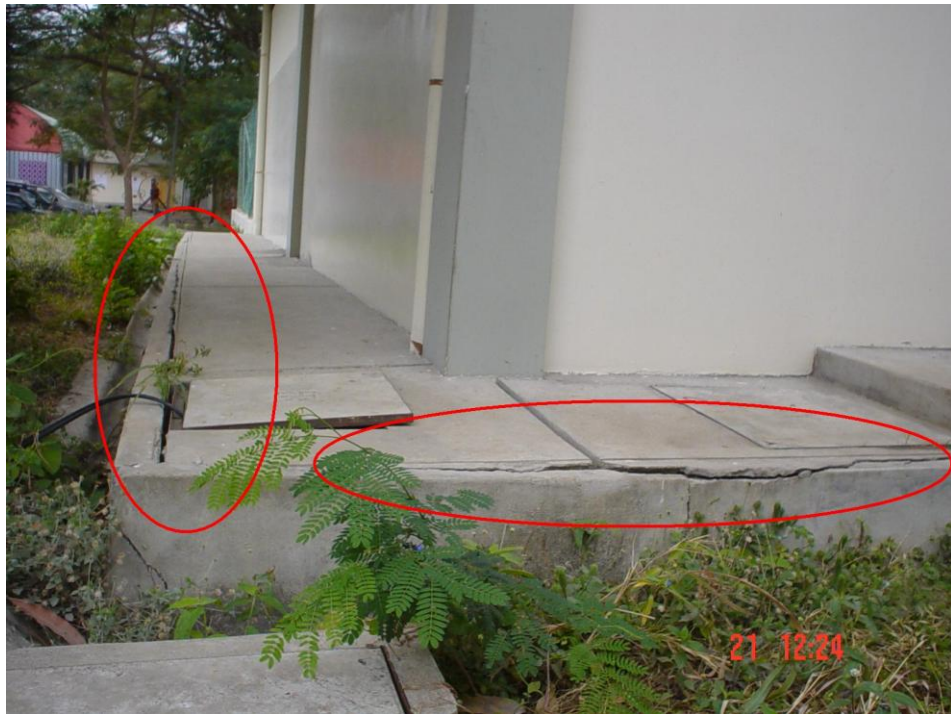
FIGURA 2.24. DESPRENDIMIENTO DE BORDILLOS, VISTA ESTE-OESTE

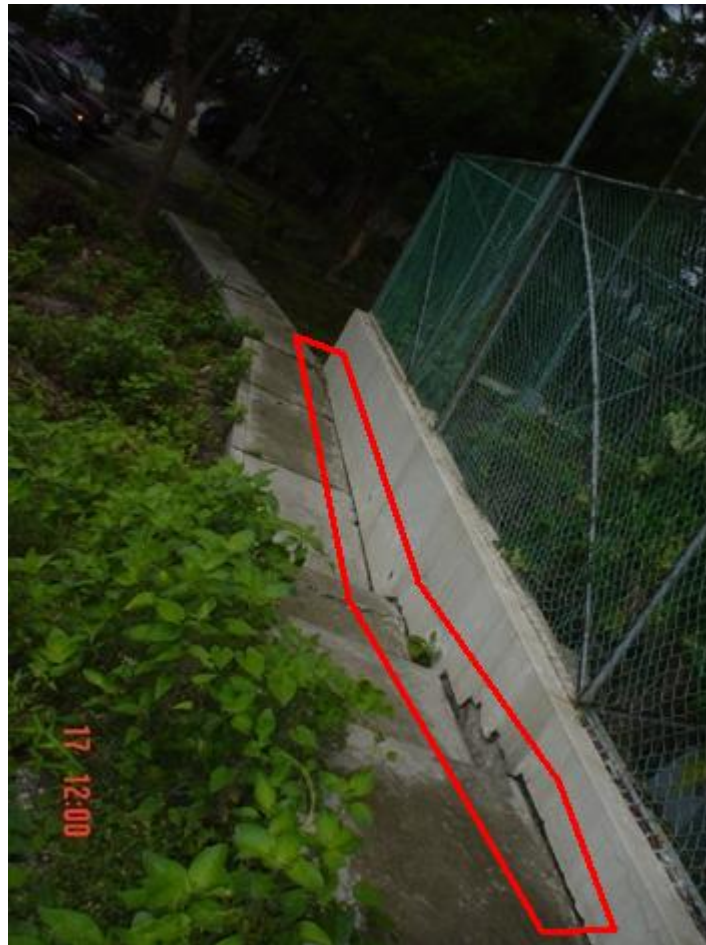
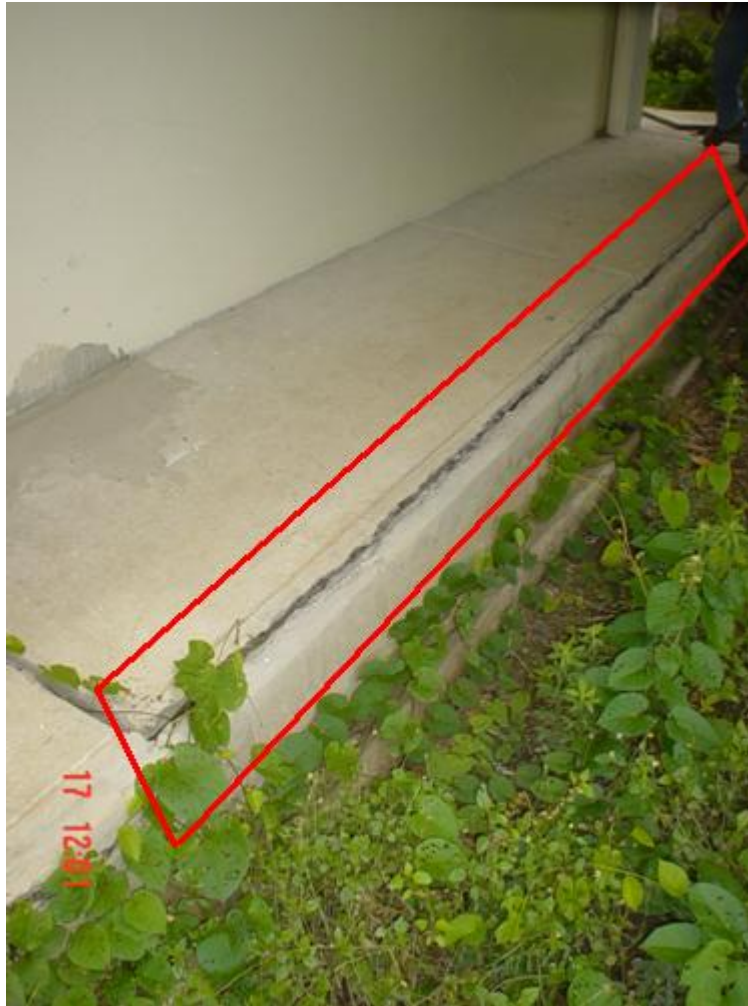
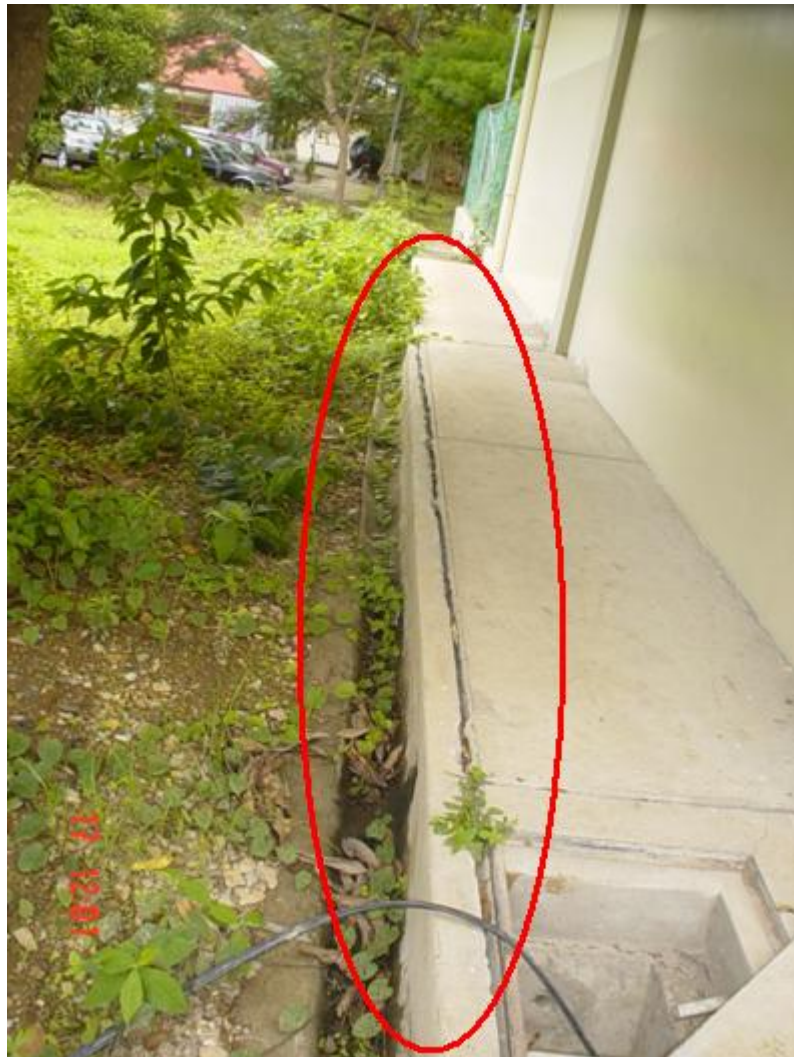
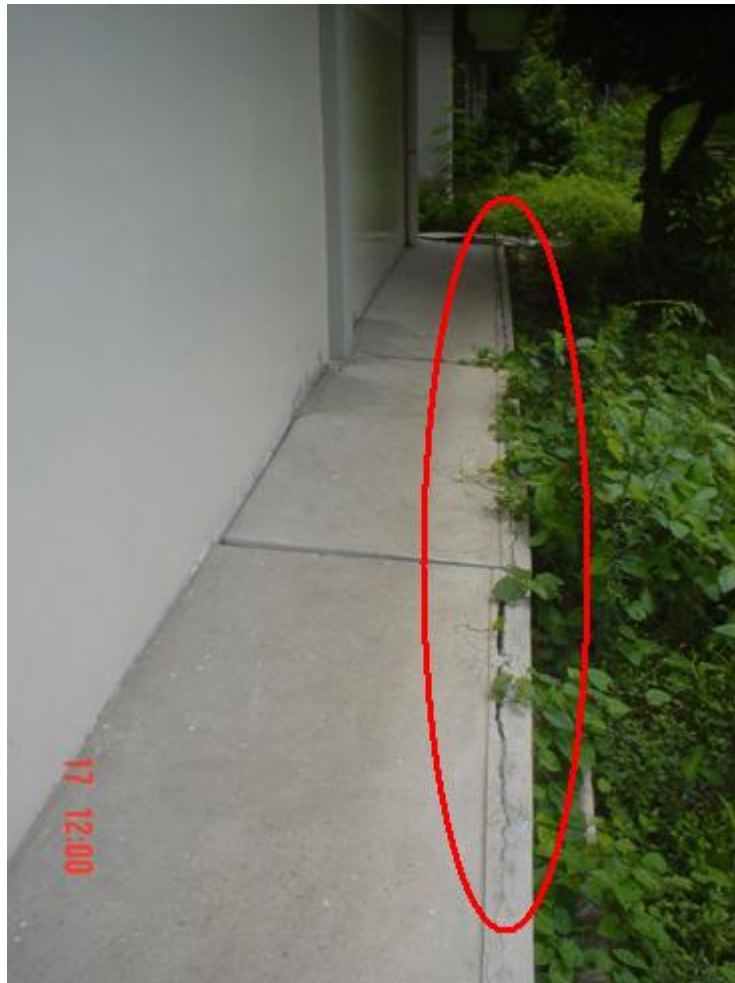
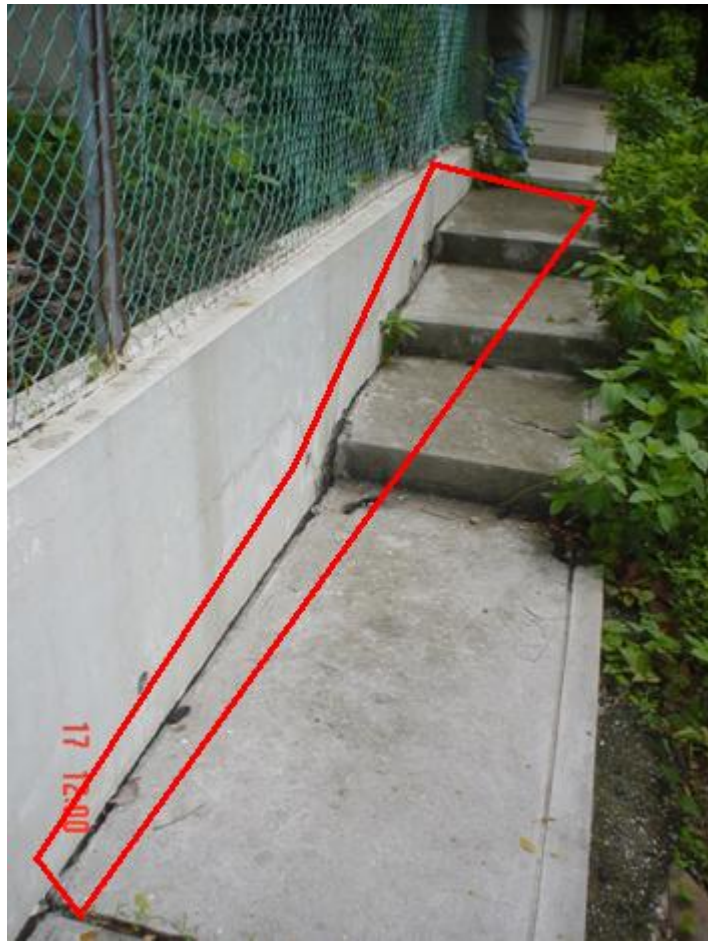
FIGURA 2.25. FISURAS Y DETERIORO EN CAMINERAS Y ESCALINATAS

**FIGURA 2.26. FISURAS Y DETERIORO EN CAMINERAS, VISTA
OESTE-ESTE**

**FIGURA 2.27. FISURAS Y DETERIORO EN CAMINERAS, VISTA
ESTE-OESTE**

**FIGURA 2.28. FISURAS Y DETERIORO EN CAMINERAS, VISTA
OESTE-ESTE**

FIGURA 2.29. FISURAS Y DETERIORO EN CAMINERAS Y ESCALINATAS

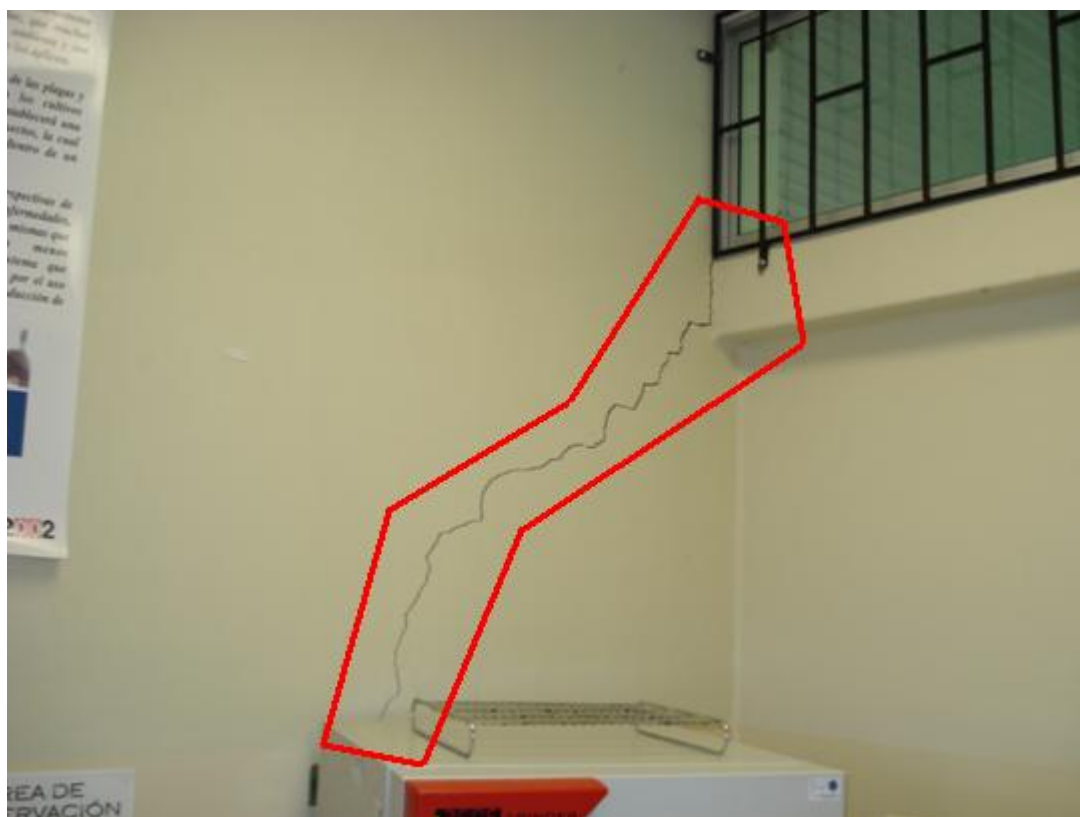
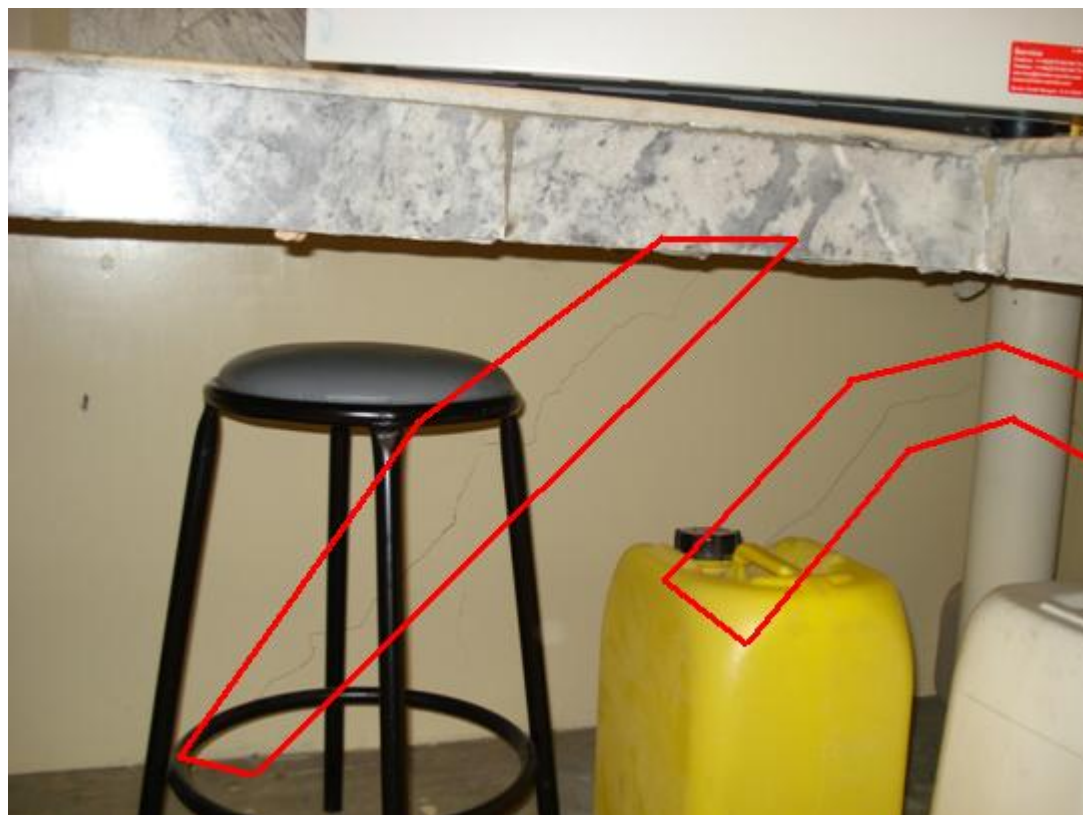
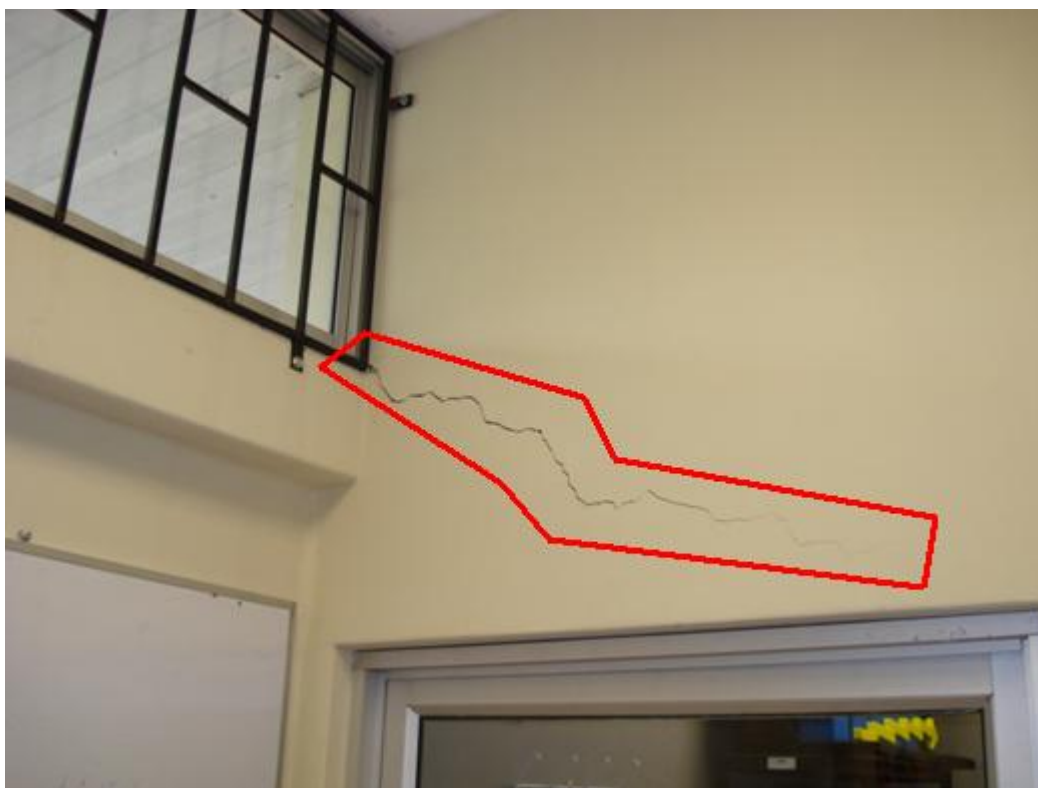
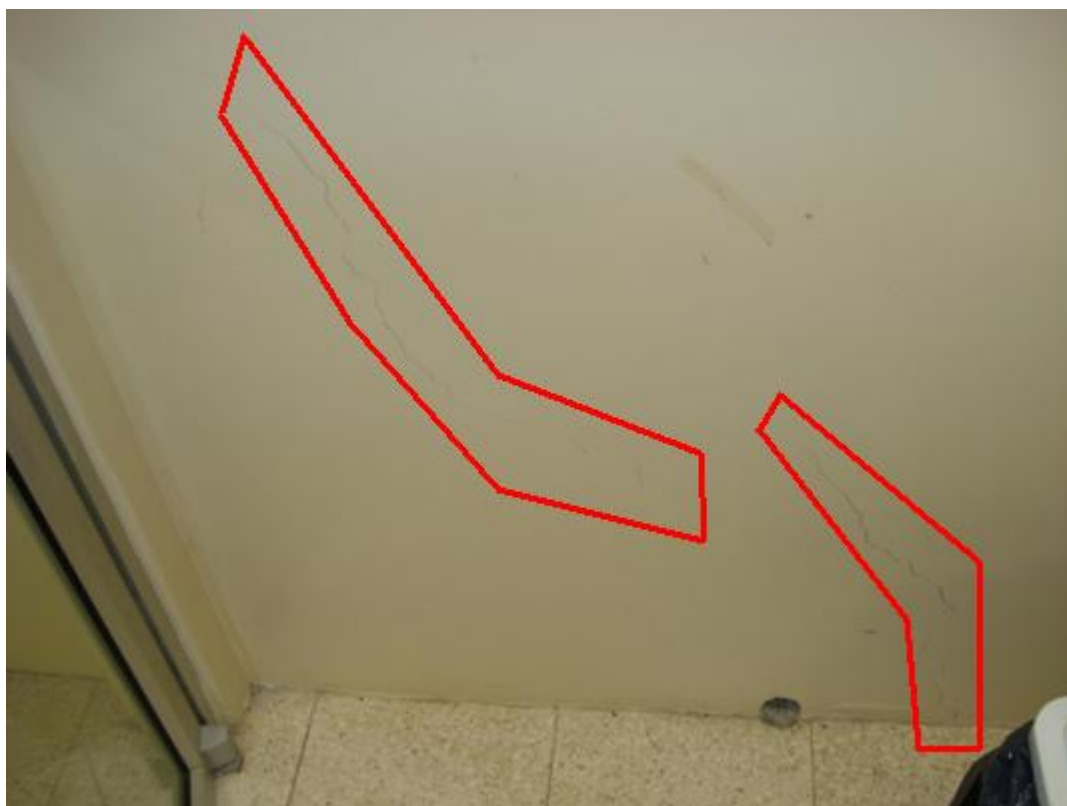
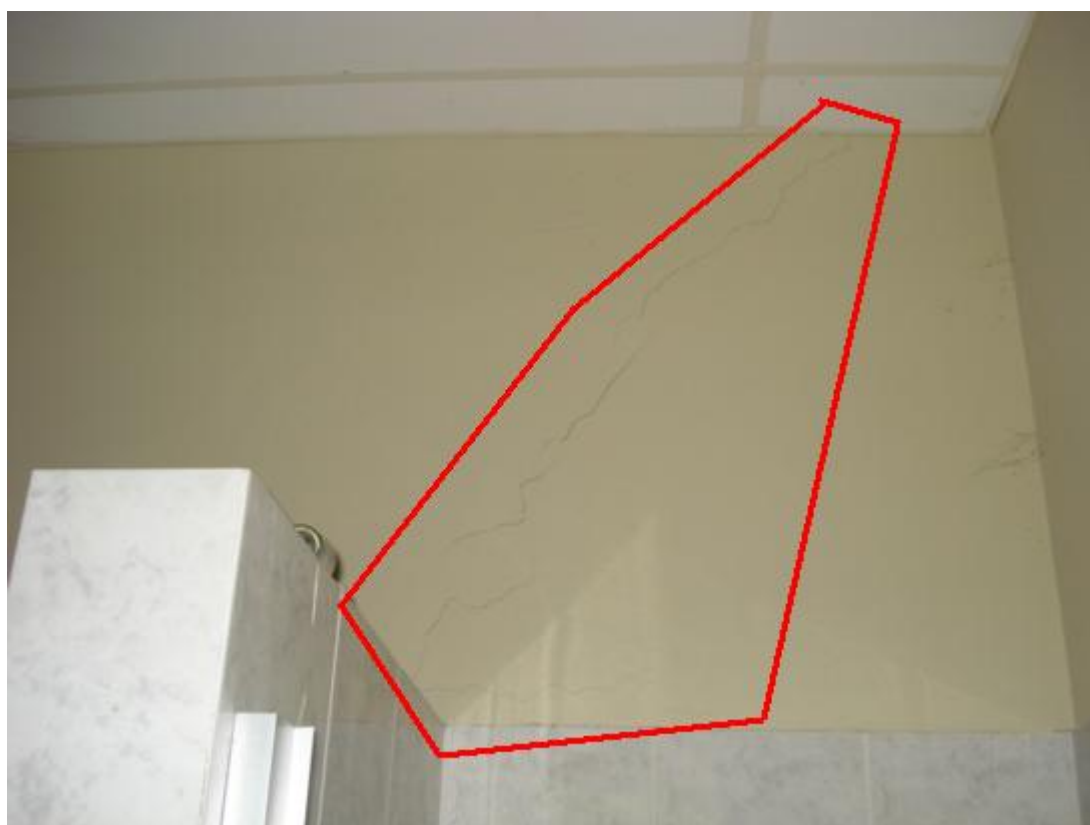
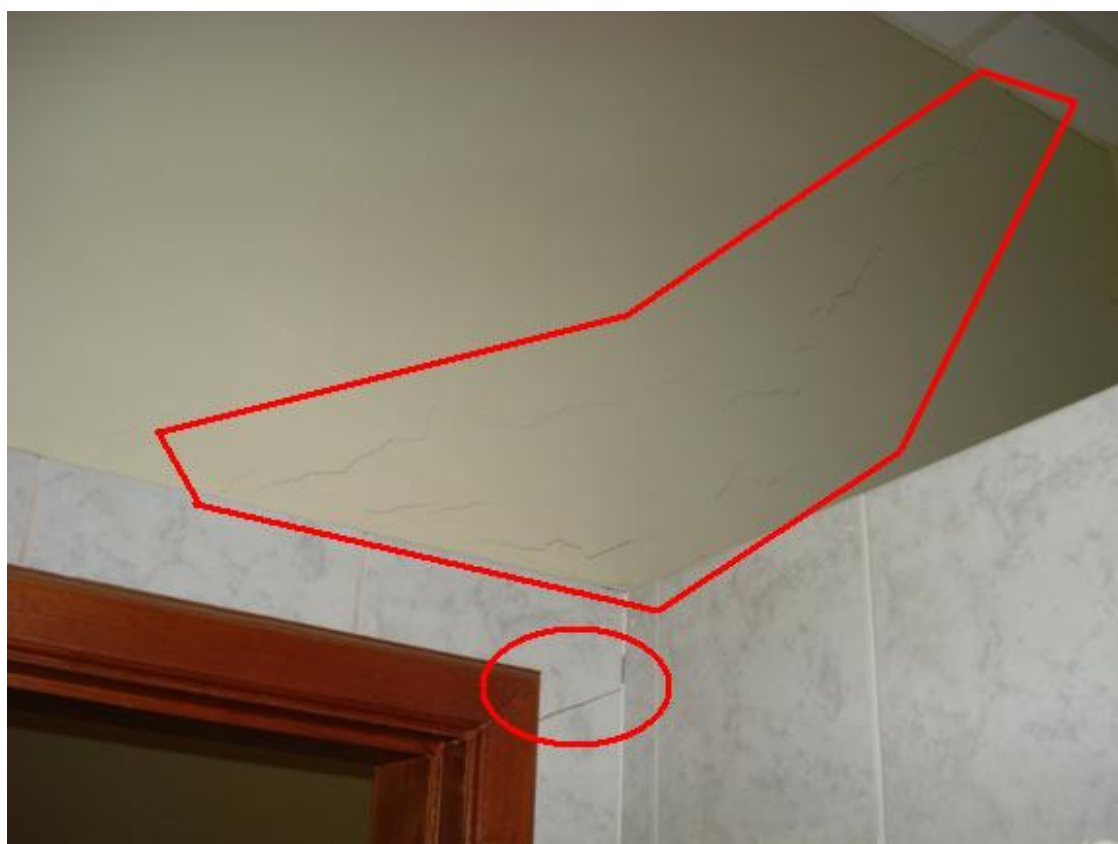
Presencia de grietas a lo largo de las paredes como podemos observar en las figuras 2.31, 2.32, 2.33, 2.34, 2.35 y 2.36.

**FIGURA 2.31. FISURAS EN PAREDES DE LABORATORIO DE
FITOPATOLOGÍA DE EDIFICIO 18D**

**FIGURA 2.32. FISURAS EN PAREDES DE LABORATORIO DE
FITOPATOLOGÍA DE EDIFICIO 18D**

**FIGURA 2.33. FISURAS EN PAREDES DE LABORATORIO DE
FITOPATOLOGÍA DE EDIFICIO 18D**

**FIGURA 2.34. FISURAS EN PAREDES DE LABORATORIO DE
FITOPATOLOGÍA DE EDIFICIO 18D**

FIGURA 2.35. FISURAS EN PAREDES DE BAÑOS DE EDIFICIO 18D

FIGURA 2.36. FISURAS EN PAREDES DE BAÑOS DE EDIFICIO 18D

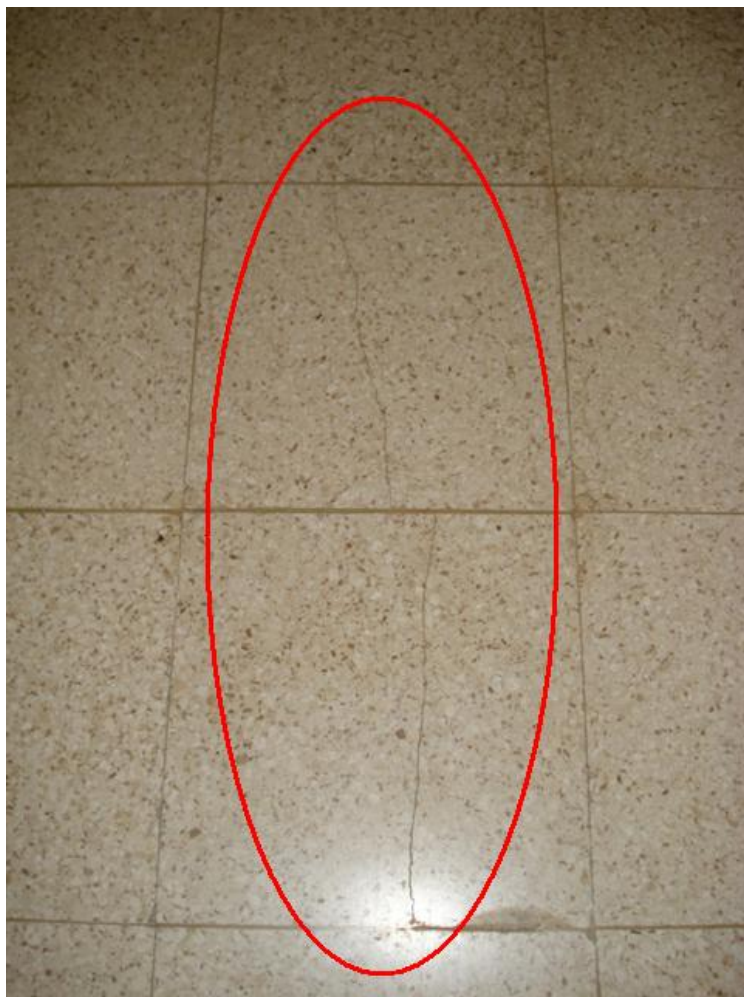
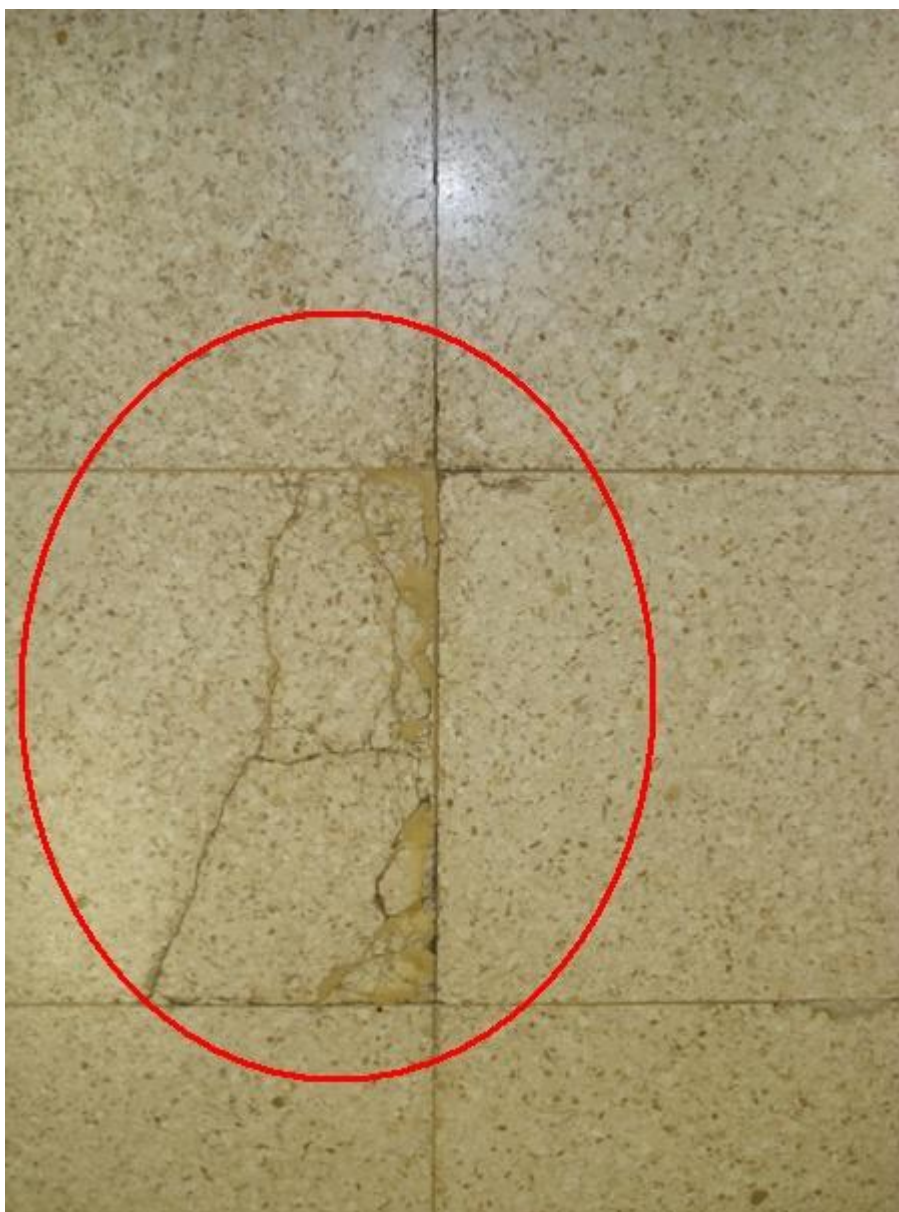
Presencia de grietas en el piso, como podemos observar en las figuras 2.37, 2.38, 2.39, 2.40, 2.41, 2.42, 2.43, 2.44 y 2.45.

**FIGURA 2.37. FISURAS EN PISOS DE LABORATORIO DE ENTOMOLOGÍA
DE EDIFICIO 18D**

FIGURA 2.38. TRIZADA DE LA BALDOSA DE LABORATORIO DE ENTOMOLOGÍA DE EDIFICIO 18D
