CAPITULO 2

2. METODOLOGÍA SEGUIDA EN EL ANÁLISIS DEL CASO: “LABORATORIO DE AGROPECUARIA FIMCP”

2.2. Inspección en Campo y Determinación de Daños

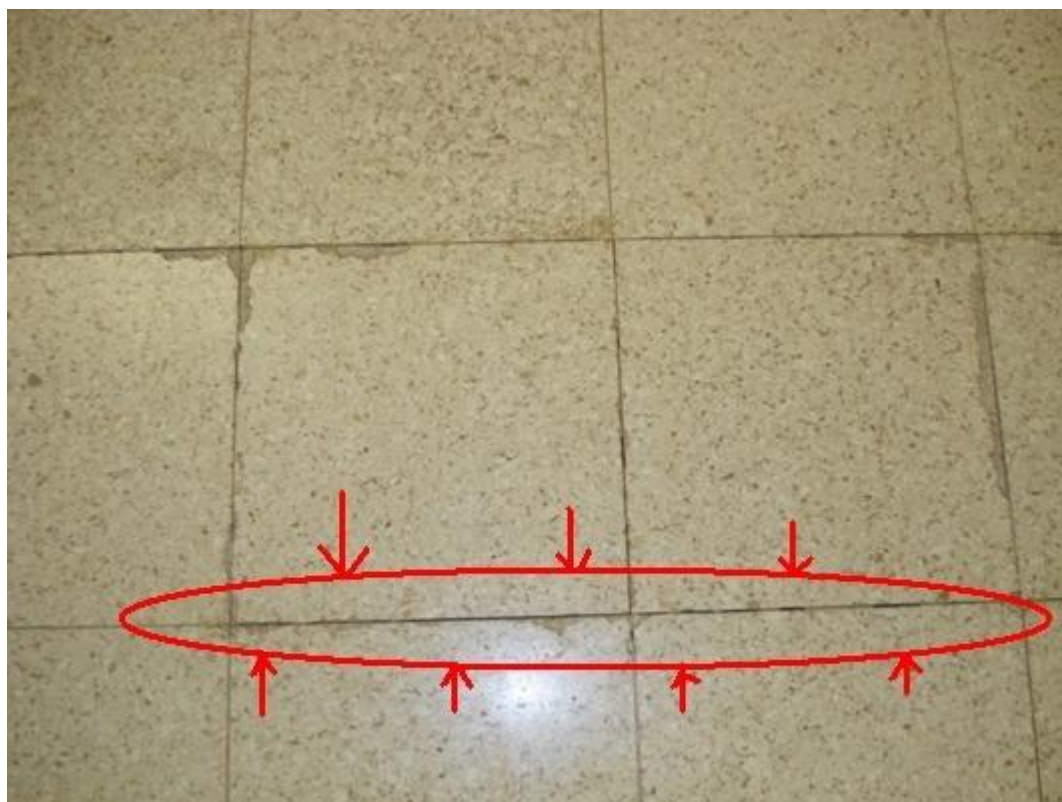
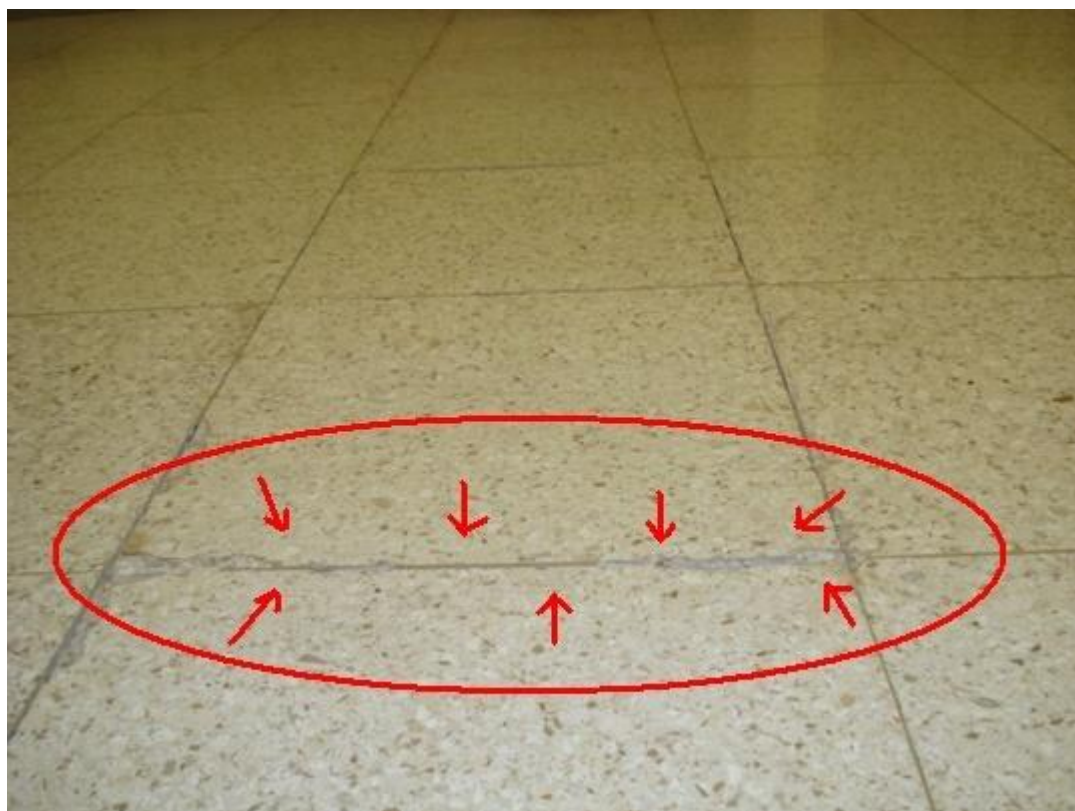
FIGURA 2.39. EMPUJE DEL SUELO LEVANTANDO LAS BALDOSAS DE LABORATORIO DE FITOPATOLOGÍA DE EDIFICIO 18D

FIGURA 2.40. EMPUJE DEL SUELO LEVANTANDO LAS BALDOSAS DE LABORATORIO DE FITOPATOLOGÍA DE EDIFICIO 18D

- B. “Los agrietamientos y desprendimiento de caminerías y escalinatas exteriores, trizado y fisura de baldosas, se originan por suelos expansivos”.

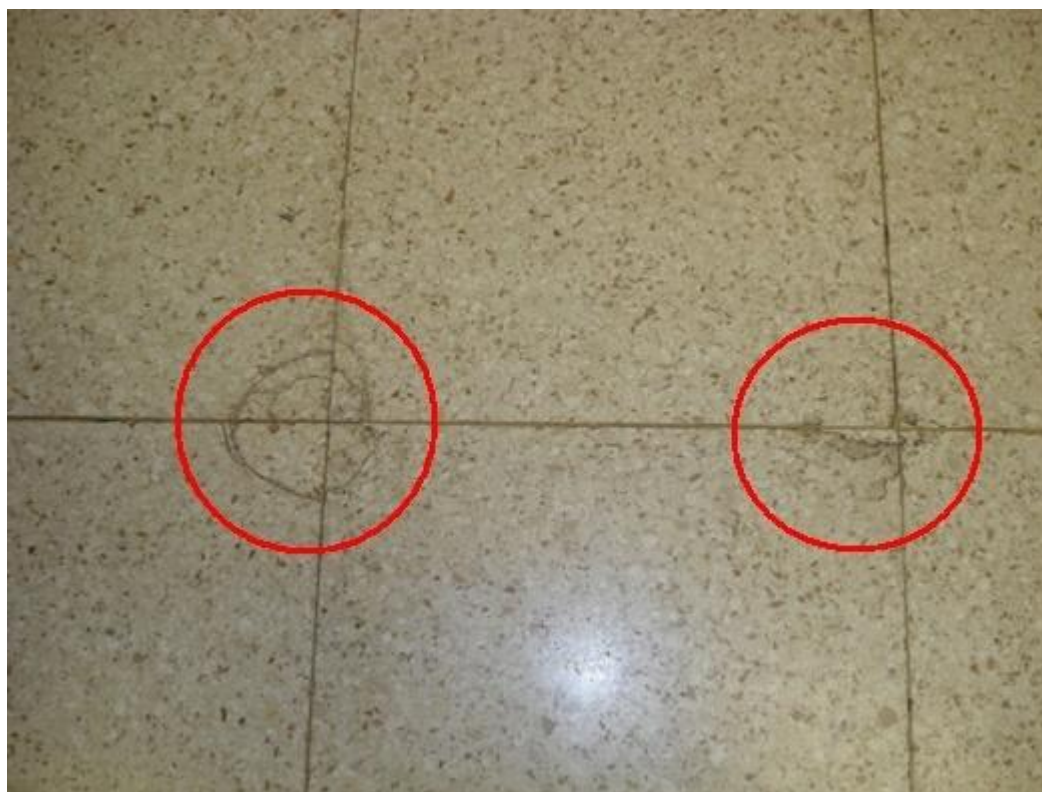
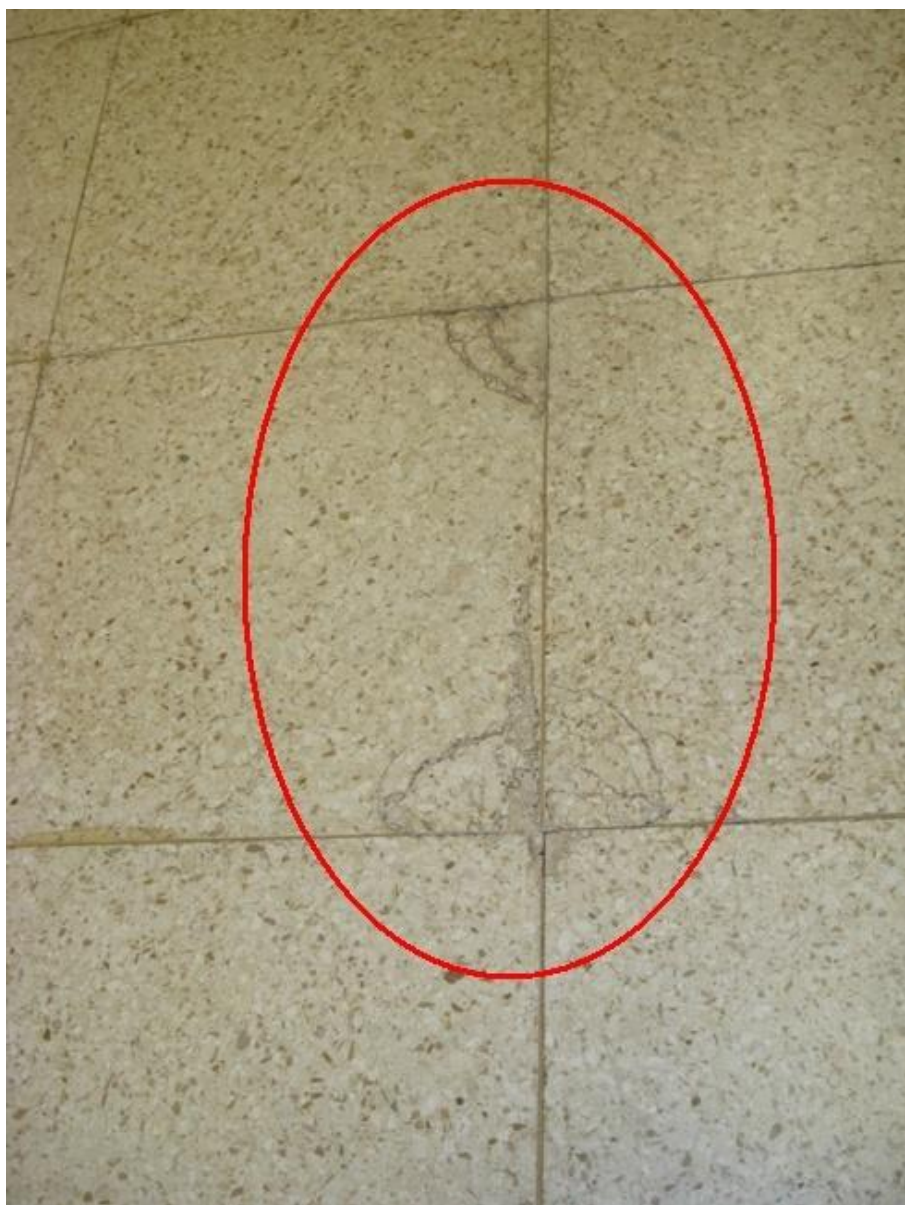
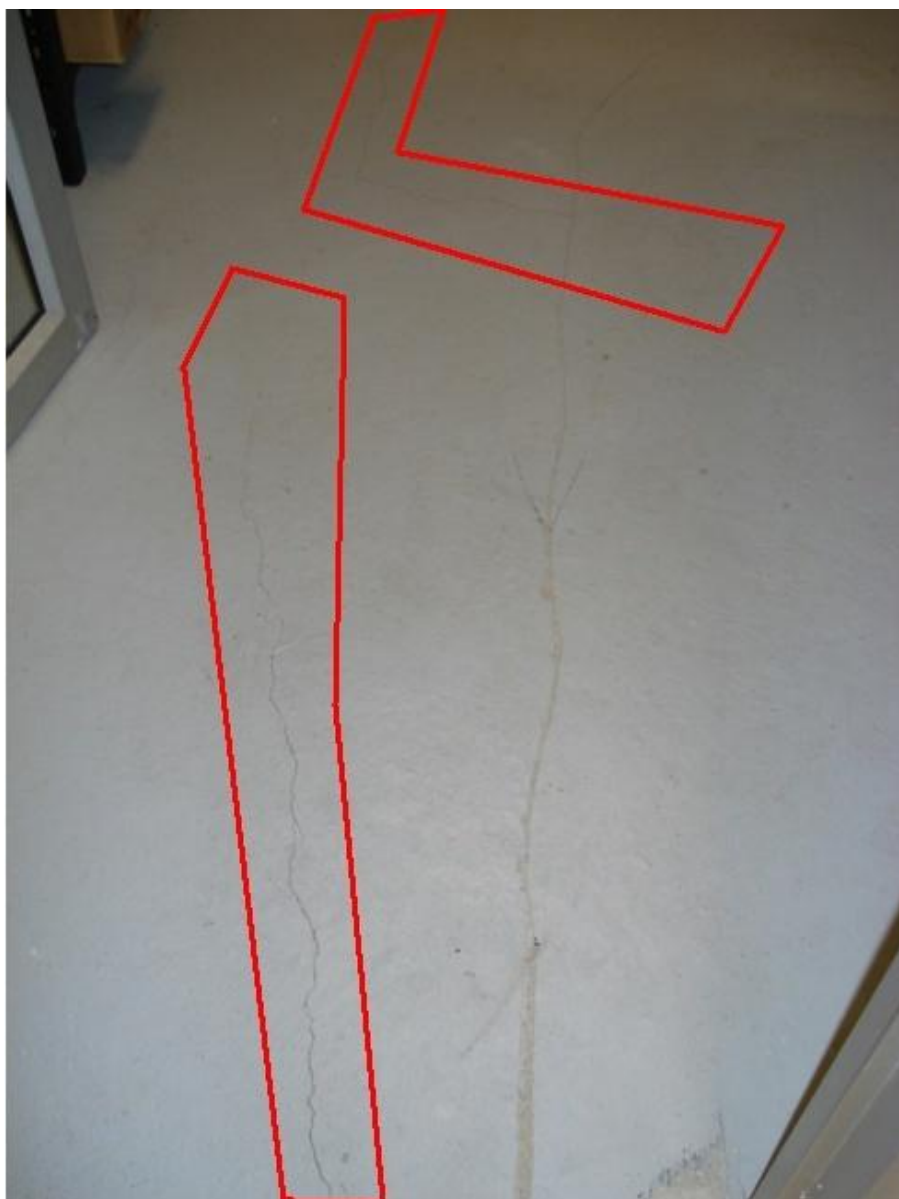
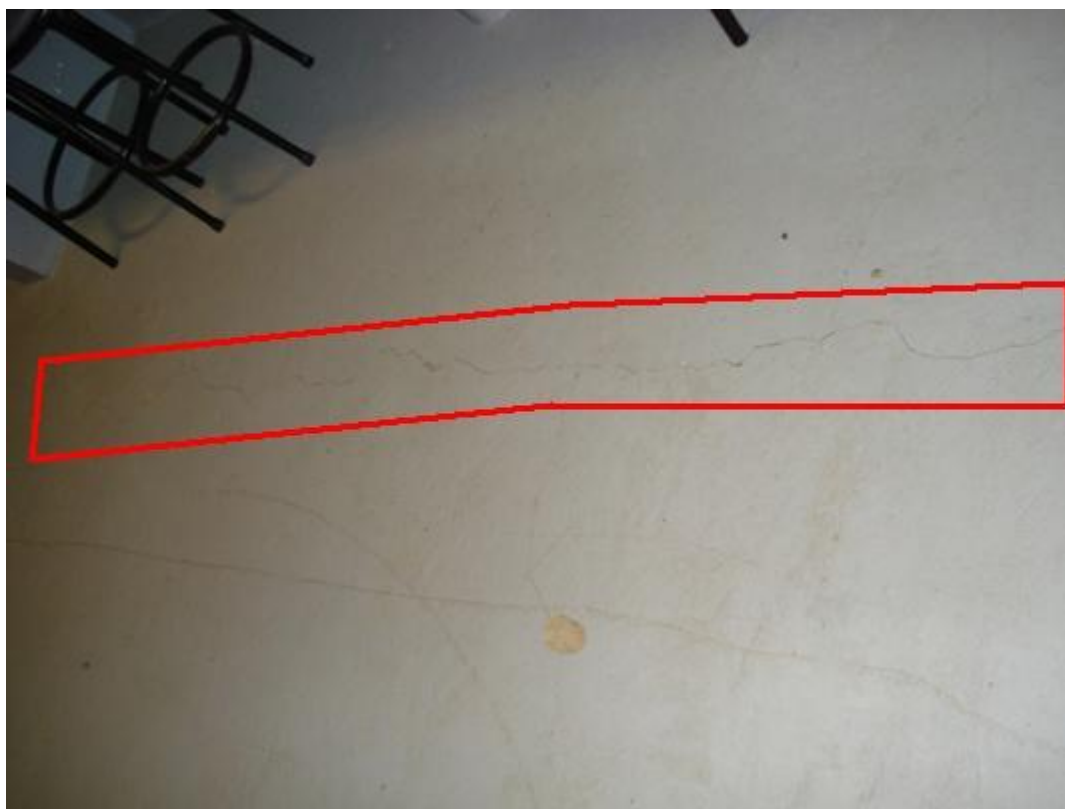
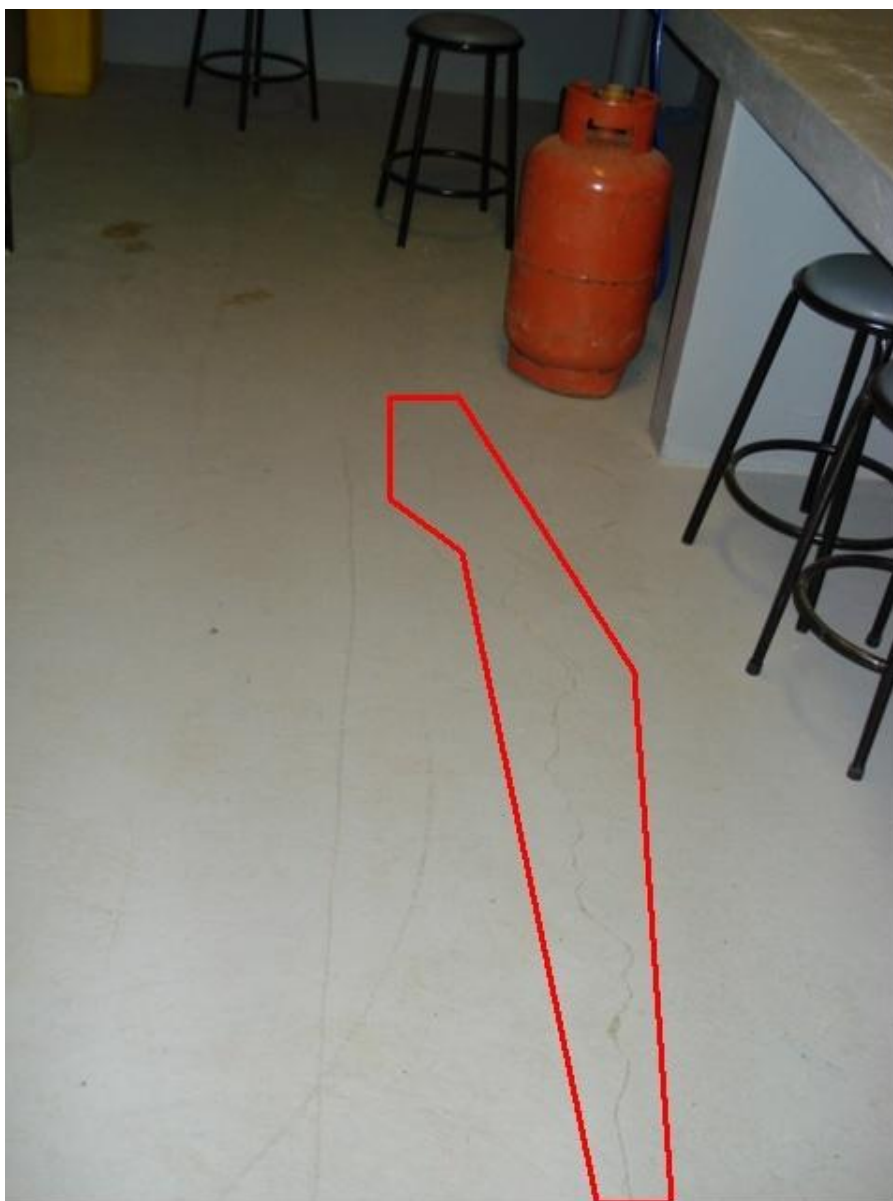
FIGURA 2.41. TRIZADAS EN LAS ESQUINAS DE LAS BALDOSAS DE LABORATORIO DE FITOPATOLOGÍA DE EDIFICIO 18D

**FIGURA 2.42. TRIZADAS EN BALDOSAS DE LABORATORIO DE
FITOPATOLOGÍA DE EDIFICIO 18D**

**FIGURA 2.43. FISURAS EN PISOS DE LABORATORIO DE
FITOPATOLOGÍA DE EDIFICIO 18D**

**FIGURA 2.44. FISURAS EN PISOS DE LABORATORIO DE
FITOPATOLOGÍA DE EDIFICIO 18D**

**FIGURA 2.45. FISURAS EN PISOS DE LABORATORIO DE
FITOPATOLOGÍA DE EDIFICIO 18D**

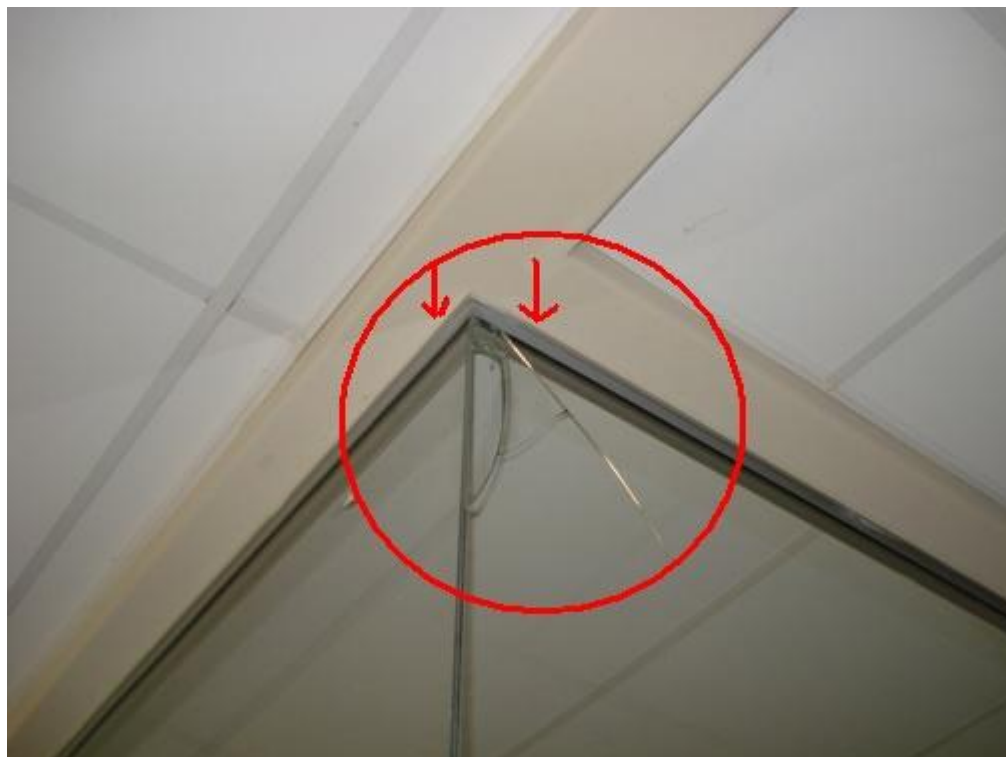
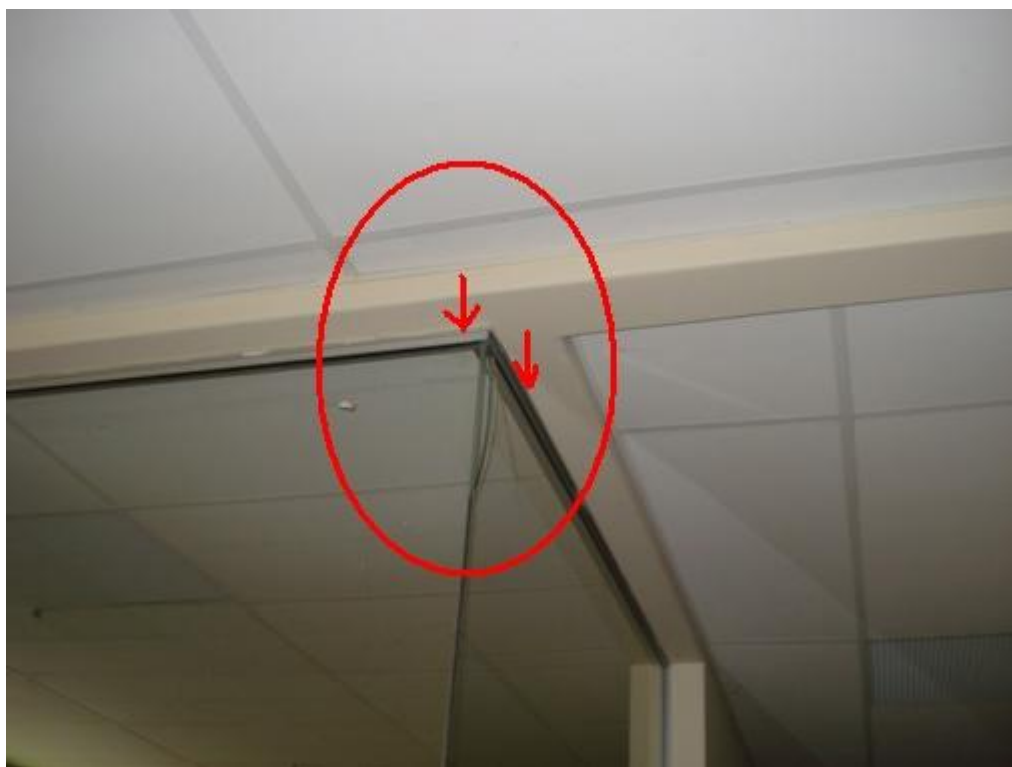
Presencia de grietas en ventanas, como podemos observar en las figuras 2.46 y 2.47.

FIGURA 2.46. PRESIÓN SOBRE VENTANA INTERIOR EN ÁREA DE RECEPCIÓN

FIGURA 2.47. PRESIÓN SOBRE VENTANA INTERIOR EN ÁREA DE RECEPCIÓN
