CAPITULO 7

7. ENTREGA DE OBRA.

7.1 Procedimiento a seguir durante el protocolo de entrega recepción de la obra.

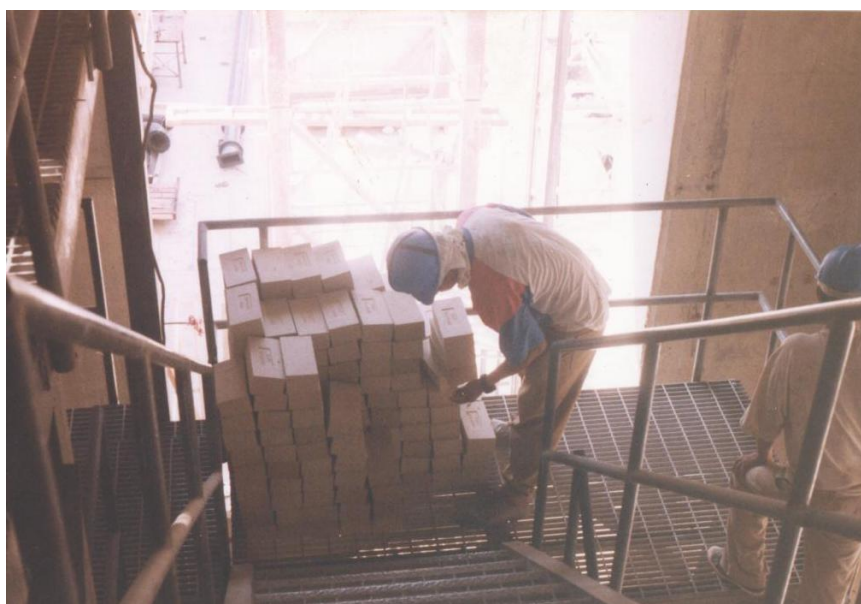
FIGURA 7.1. PLATAFORMA DESNIVELADA
