“REPARACIÓN Y REFORZAMIENTO DE LOS MUROS DE
MAMPOSTERÍA APLICADO A LA UNIDAD DE FLAGRANCIA EN
LA AV. DE LAS AMÉRICAS DE LA CIUDAD DE GUAYAQUIL”

PROYECTO INTEGRADOR

1.4 Ubicación

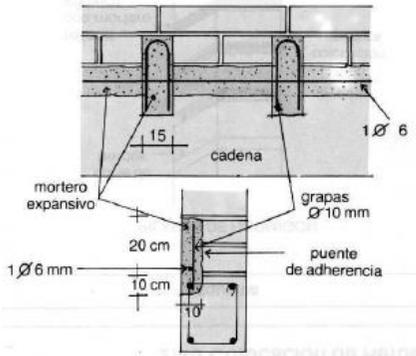
<p>Grietas en las uniones entre muros estructurales y los elementos de hormigón armado</p>	<p>Mejorar adherencia del conjunto con la ejecución de anclajes.</p>

<p>Colocación de anclajes adicionales</p>

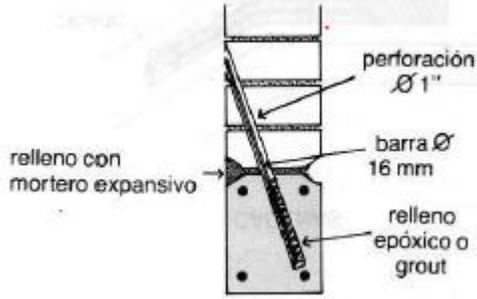
<p>Falla por esfuerzo de corte en muros de albañilería. Grieta escalonada</p>	<p>Reconstruir condición primitiva: -Picar la mampostería a lo largo de la grieta por ambos lados. -Rellenar con mortero expansivo.</p>

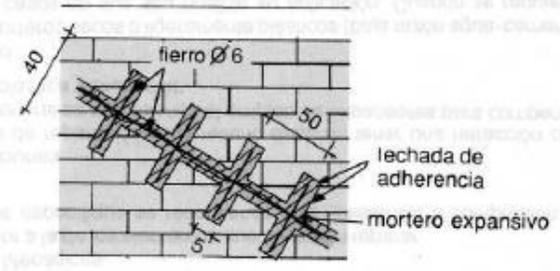
<p>Falta armadura horizontal (chicotes) Falta adherencia mortero-bloque por deficiente calidad del mortero o mala ejecución de albañilería Mala calidad de los bloques</p>	<p>Reparación: -Reemplazo de mortero en canterías.</p>

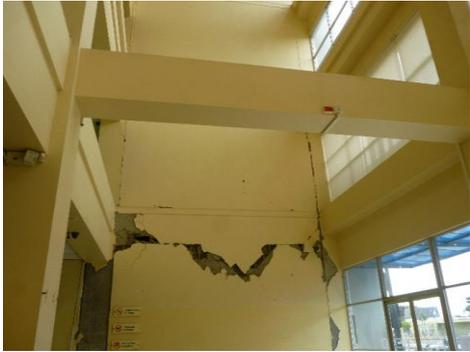
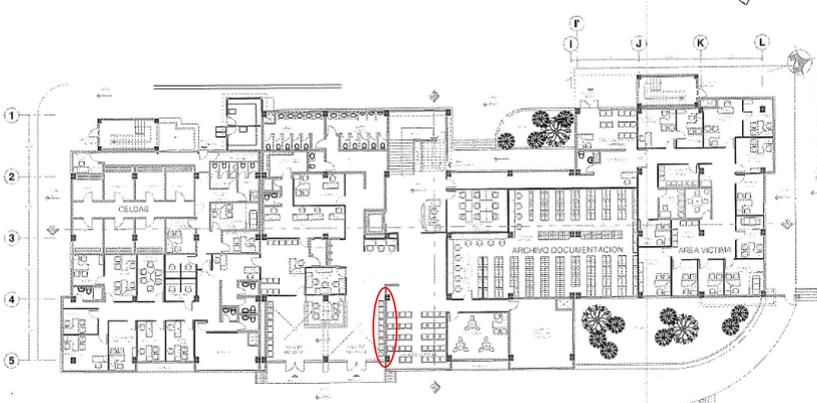
Ficha Técnica de Daños	
Obra: Edificio de la Unidad de Flagrancia de Guayaquil.	N° Ficha:
Dirección: Av. De las Americas, junto al Cuartel Modelo.	1
Uso actual: Edificio de Oficinas.	Uso original: Edificio de Oficinas.
Lesión:

Descripción:	Falla en el muro debido a fuerzas sismicas que inducieron esfuerzos cortantes que excedió la capacidad del muro, por lo que hubo desprendimiento de del recubrimiento así como la falla de los bloques de mampostería
Posibles causas:	Grandes esfuerzos cortantes superiores a la capacidad del muro. Insuficiencia de armadura. Asentamientos diferenciales.
Tratamiento:	Si la grieta es fina se puede inyectar mortero con epoxi, para sellar la abertura. Si la grieta es grande se debe picar por tramos en todo el ancho del muro y a 4 a 5cm de espesor-relleno con mortero epóxico

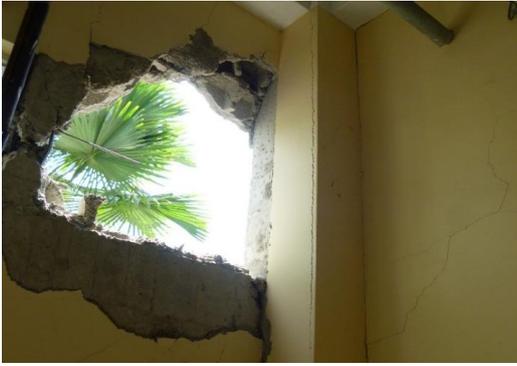
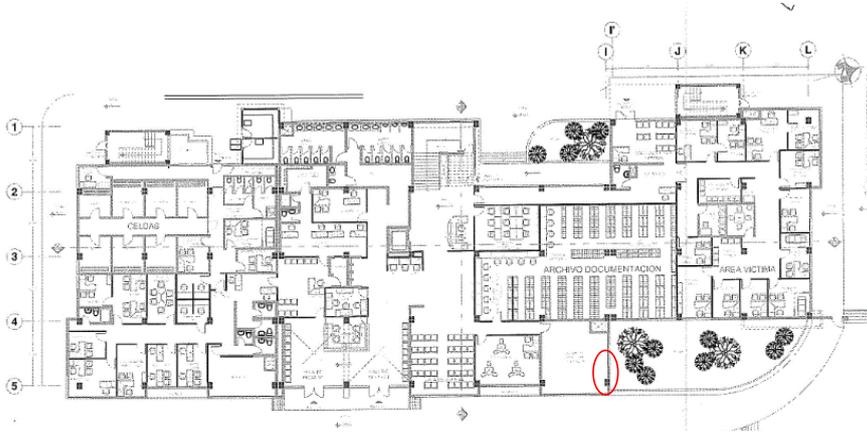
Ficha Técnica de Daños	
Obra: Edificio de la Unidad de Fragancia de Guayaquil.	N° Ficha:
Dirección: Av. De las Americas, junto al Cuartel Modelo.	2
Uso actual: Edificio de Oficinas.	Uso original: Edificio de Oficinas.
Lesión:

Descripción:	Desprendimiento de mampostería
Posibles causas:	Grandes esfuerzos cortantes superiores a la capacidad del muro. Insuficiencia de armadura (chicotes). Mala calidad de los materiales.
Tratamiento:	Reconstrucción de mampostería mejorando la adherencia y el alclaje a los elementos principales. Reconstrucción del pilarete.

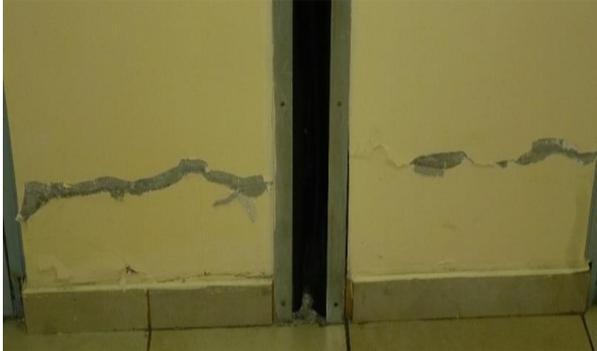
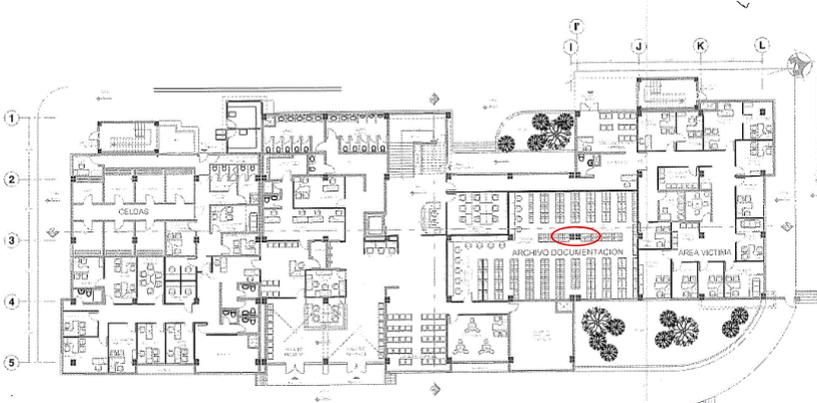
Ficha Técnica de Daños	
Obra: Edificio de la Unidad de Flagrancia de Guayaquil.	N° Ficha:
Dirección: Av. De las Americas, junto al Cuartel Modelo.	3
Uso actual: Edificio de Oficinas.	Uso original: Edificio de Oficinas.
Lesión:

Descripción:	Grieta en la zona de articulaciones plásticas en las columnas.
Posibles causas:	Grandes esfuerzos debido a la acción sísmica.
Tratamiento:	Si la grieta es fina se puede inyectar mortero con epoxi, para sellar la abertura. Si la grieta es grande se debe picar por tramos en todo el ancho del muro y a 4 a 5cm de espesor-relleno con mortero epóxico

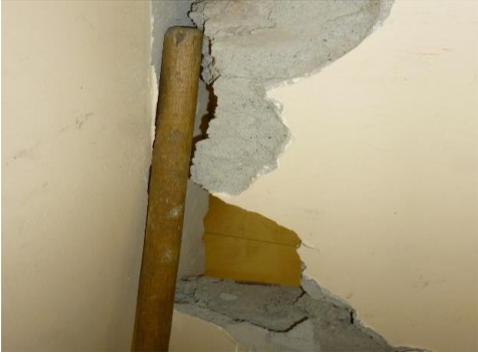
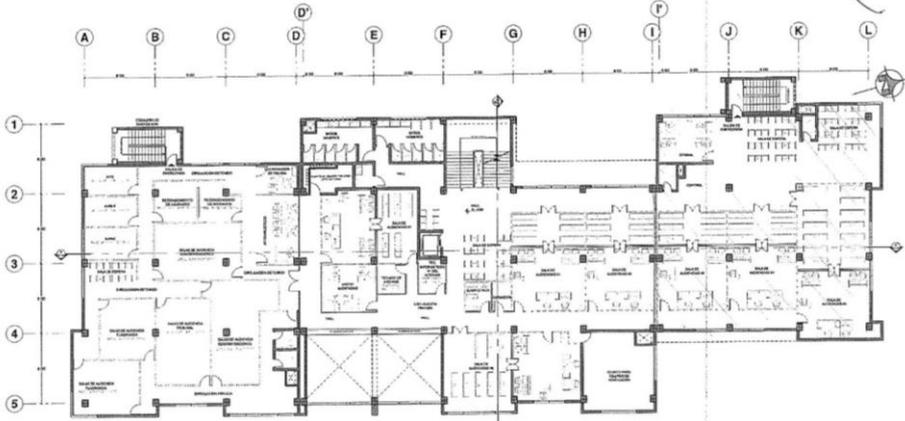
Ficha Técnica de Daños	
Obra: Edificio de la Unidad de Flagrancia de Guayaquil.	N° Ficha:
Dirección: Av. De las Americas, junto al Cuartel Modelo.	4
Uso actual: Edificio de Oficinas.	Uso original: Edificio de Oficinas.
Lesión:

Descripción:	Falta de adherencia de los bloques hacia los elementos principales
Posibles causas:	Grandes esfuerzos superiores a la capacidad del muro. Falta de anclaje. Mala calidad de los materiales.
Tratamiento:	Demoler los bloques flojos y reconstruir el muro, utilizar epoxico y ligante para mejorar la adherencia entre el hormigon viejo y el nuevo.

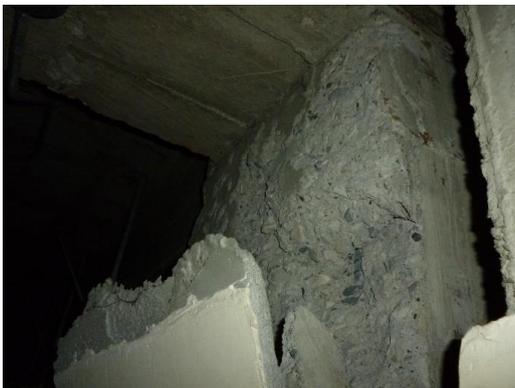
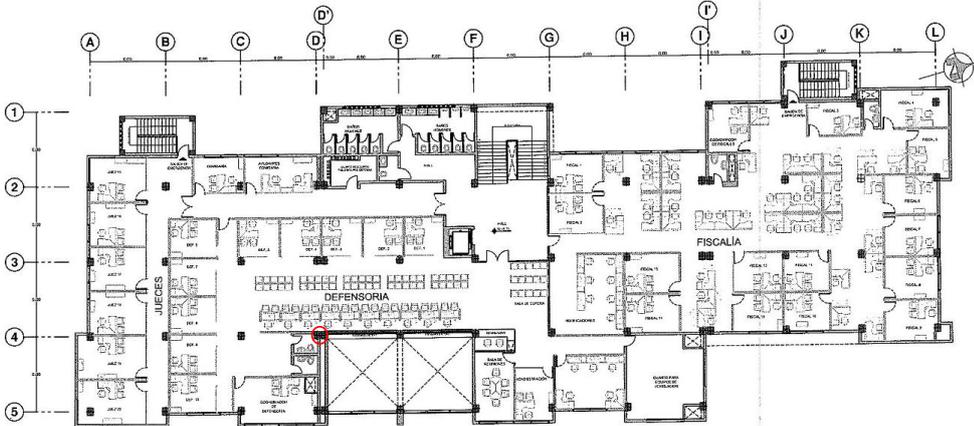
Ficha Técnica de Daños	
Obra: Edificio de la Unidad de Fragancia de Guayaquil.	N° Ficha:
Dirección: Av. De las Americas, junto al Cuartel Modelo.	5
Uso actual: Edificio de Oficinas.	Uso original: Edificio de Oficinas.
Lesión:

Descripción:	Salto del recubrimiento cerca de la unión viga-columna.
Posibles causas:	Falta de adherencia del mortero entre el bloque y la columna. Calidad del mortero.
Tratamiento:	Picar la parte afectada para lograr mejor adherencia entre el hormigón viejo y el nuevo. Colocar un ligante para lograr una buena adherencia.

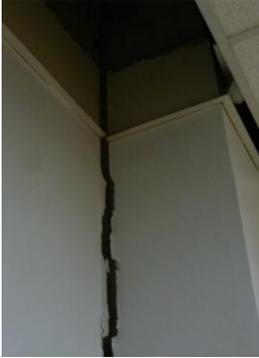
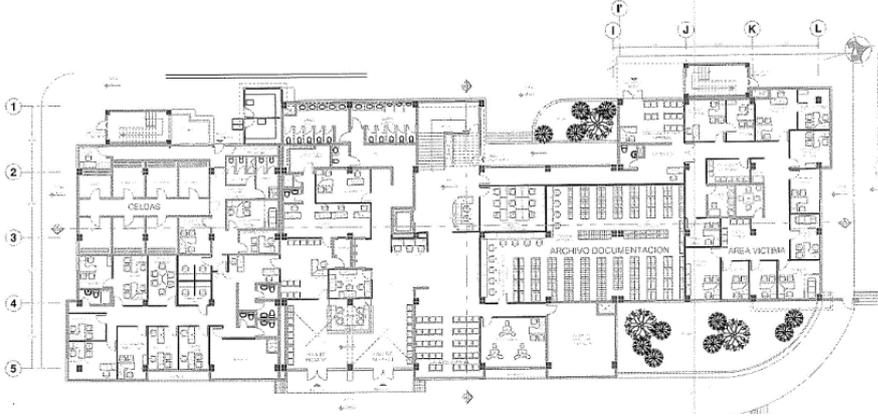
Ficha Técnica de Daños	
Obra: Edificio de la Unidad de Fragancia de Guayaquil.	N° Ficha:
Dirección: Av. De las Americas, junto al Cuartel Modelo.	6
Uso actual: Edificio de Oficinas.	Uso original: Edificio de Oficinas.
Lesión:

Descripción:	Desprendimiento entre la pared y columna
Posibles causas:	Falta de adherencia del mortero entre el bloque y la columna. Calidad del mortero. Ausencia de Chicotes.
Tratamiento:	Colocar anclajes para mejorar la adherencia en la estructura, posteriormente llenar la grieta con mortero expansivo.

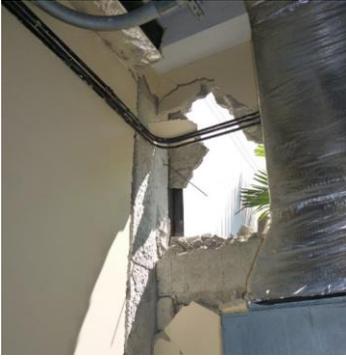
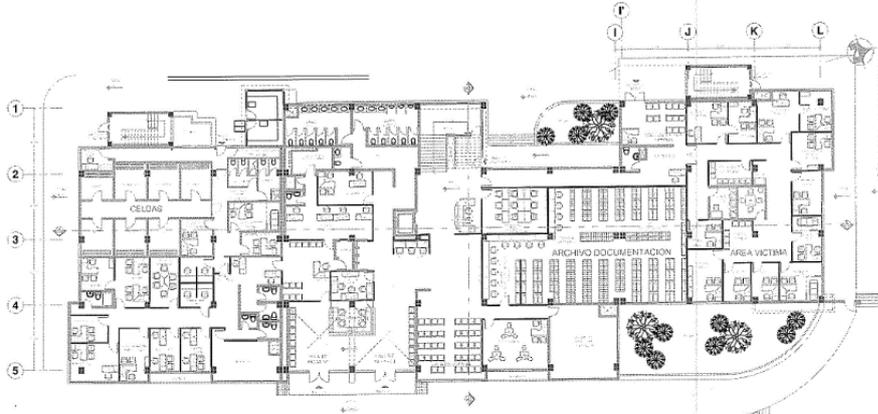
Ficha Técnica de Daños	
Obra: Edificio de la Unidad de Flagrancia de Guayaquil.	N° Ficha:
Dirección: Av. De las Americas, junto al Cuartel Modelo.	7
Uso actual: Edificio de Oficinas.	Uso original: Edificio de Oficinas.
Lesión:

Descripción:	Desprendimiento de mampostería
Posibles causas:	Grandes esfuerzos cortantes superiores a la capacidad del muro. Insuficiencia de armadura (chicotes). Mala calidad de los materiales.
Tratamiento:	Reconstrucción de mampostería mejorando la adherencia y el alclaje a los elementos principales. Reconstrucción del pilarete.

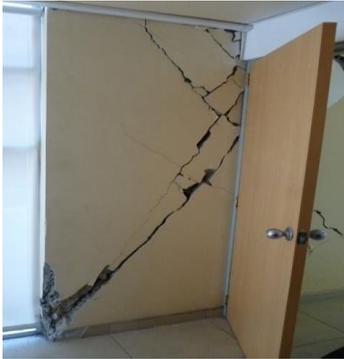
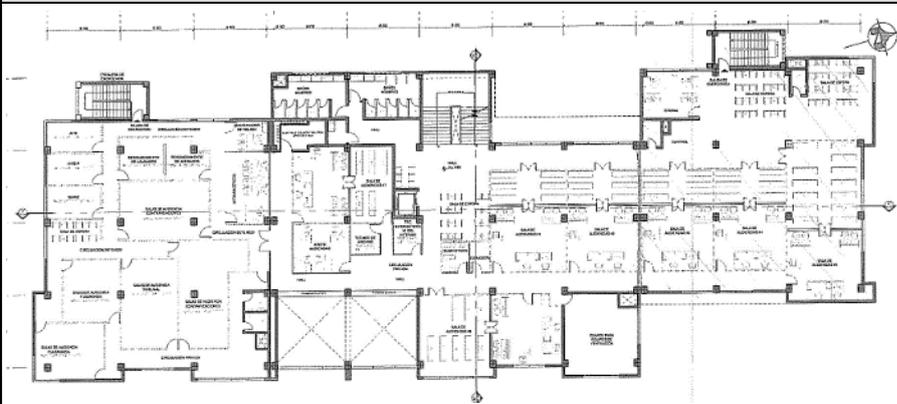
Ficha Técnica de Daños	
Obra: Edificio de la Unidad de Fragrancia de Guayaquil.	N° Ficha:
Dirección: Av. De las Americas, junto al Cuartel Modelo.	8
Uso actual: Edificio de Oficinas.	Uso original: Edificio de Oficinas.
Lesión:

Descripción:	Mampostería afectada por esfuerzos de corte y flexión.
Posibles causas:	Exceso de esfuerzos cortante y flexión combinada.
Tratamiento:	Rellenar las grietas con mortero expansivo y mejorar las adherencia hacia los elementos principales.

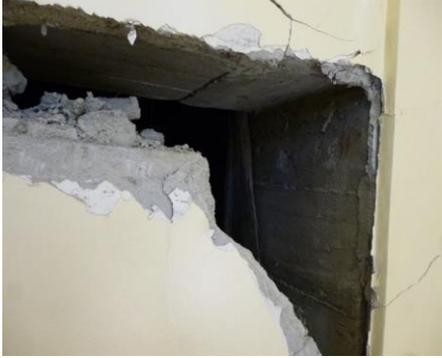
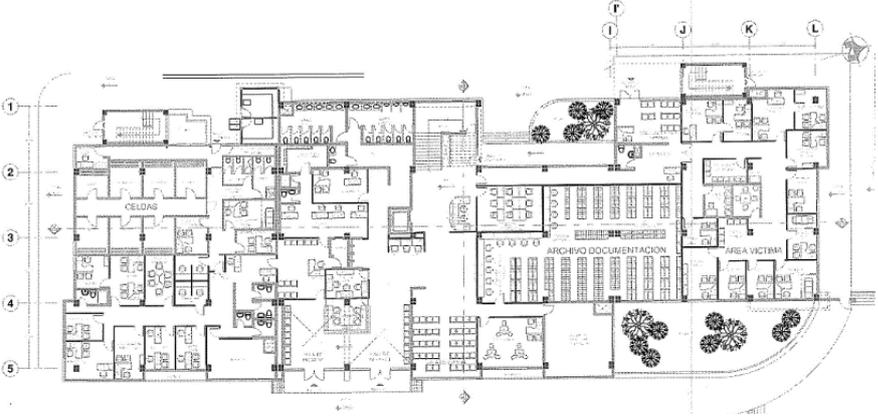
Ficha Técnica de Daños	
Obra: Edificio de la Unidad de Flagrancia de Guayaquil.	N° Ficha:
Dirección: Av. De las Americas, junto al Cuartel Modelo.	9
Uso actual: Edificio de Oficinas.	Uso original: Edificio de Oficinas.
Lesión:

Descripción:	Desprendimiento entre la pared y unión Viga-Columna
Posibles causas:	Falta de adherencia del mortero entre el bloque y la columna. Calidad del mortero. Ausencia de Chicotes.
Tratamiento:	Reconstruir el muro con mampostería. Colocar anclajes para mejorar la adherencia en la estructura.

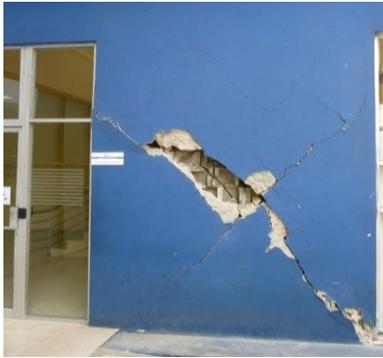
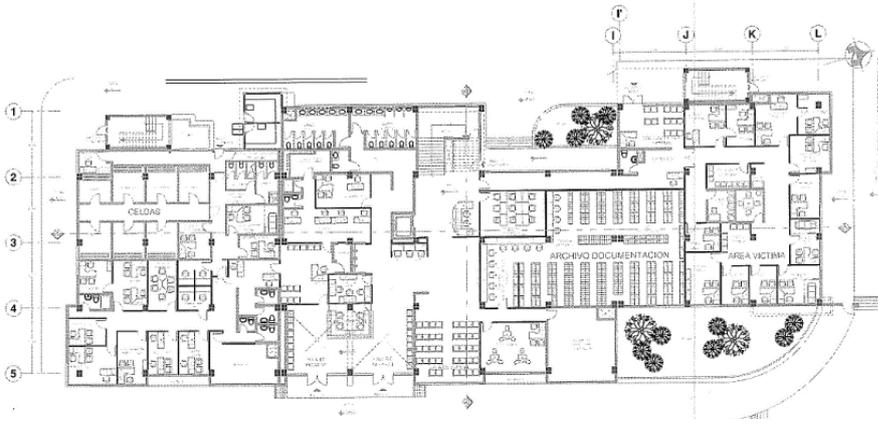
Ficha Técnica de Daños	
Obra: Edificio de la Unidad de Flagrancia de Guayaquil.	N° Ficha:
Dirección: Av. De las Americas, junto al Cuartel Modelo.	10
Uso actual: Edificio de Oficinas.	Uso original: Edificio de Oficinas.
Lesión:

Descripción:	Falla por corte en los muros de mampostería
Posibles causas:	Grandes esfuerzos cortantes superiores a la capacidad del muro. Insuficiencia de chicotes.
Tratamiento:	Efectuar reparación TIPO II especificado en la sección 6.3
