ESCUELA SUPERIOR POLITECNICA DEL LITORAL

“Propuesta de Soluciones Técnicas para la Estabilización de
Taludes de Roca Blanda en la Vía Guayaquil – Progreso
(Km. 24 –Km. 64)”

TESIS DE GRADO

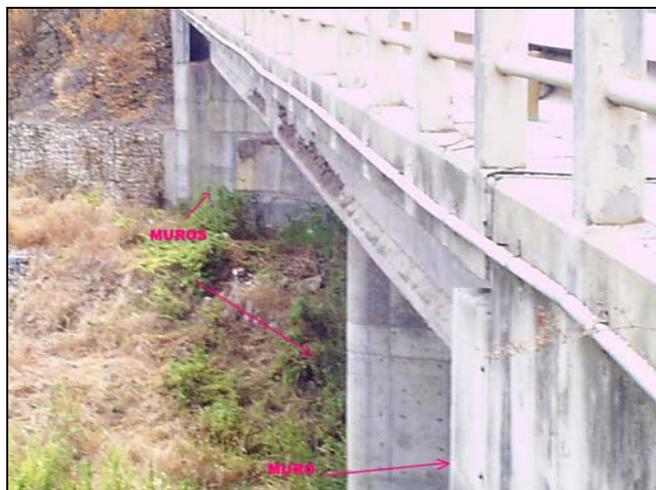
2.8.5. Como se ha mencionado, este tipo de estructura impide el normal flujo de caudales.

Figura 2.8.5 Detalle muros del Puente sobre Canal de Descarga de la Presa Chongón

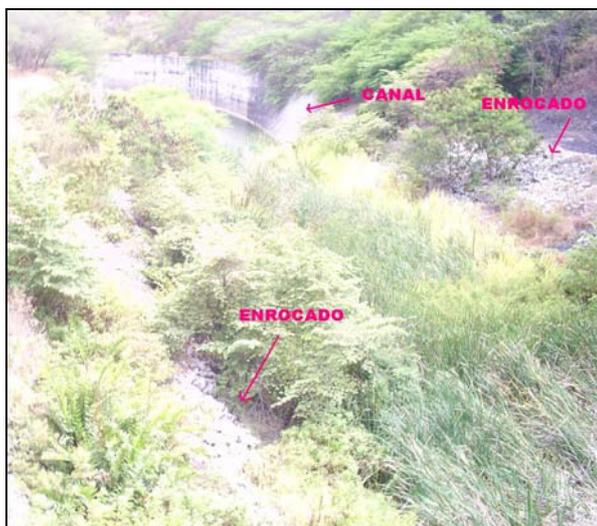
Tanto la vegetación como el enrocado (Figura 2.8.6) constituyen obstáculos para el libre flujo de los caudales y, consecuentemente, podrían causar problemas derivados de erosión.

Figura 2.8.6 Vista del canal de Descarga de la Presa Chongón

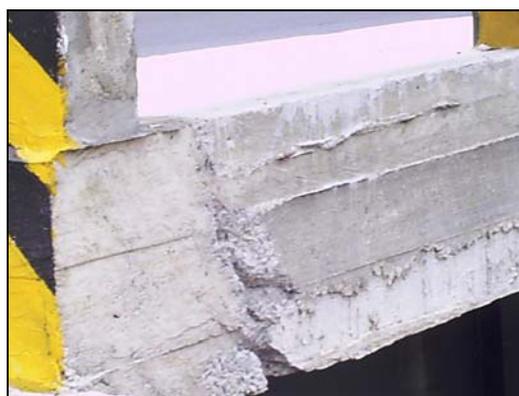
Adicionalmente se observó una grieta en uno de los estribos del puente, específicamente de la sección más antigua, lo cual a largo plazo ocasionará una oxidación de la armadura y fallas estructurales.

Figura 2.8.26 Detalle grieta en estribo Sección Antigua, Puente Daular

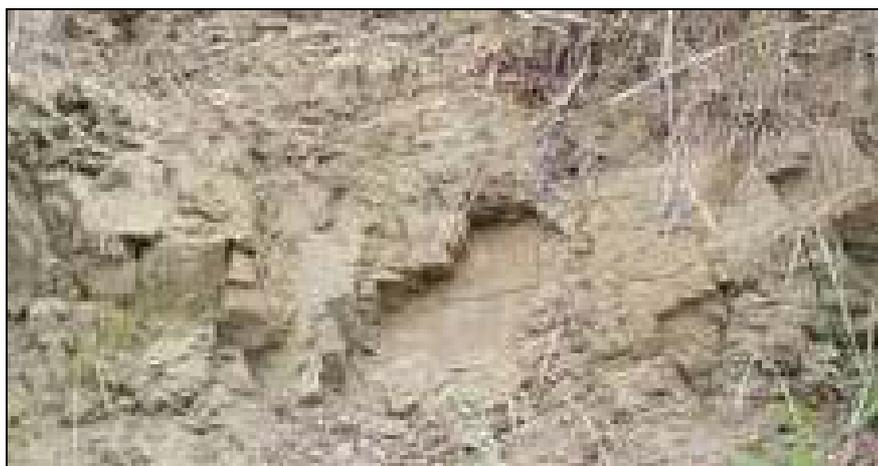
De acuerdo a las condiciones de falla que deben cumplirse, expuestas anteriormente, se puede prever que el talud presentará una falla planar, y una falla cuneiforme, aunque la segunda es más evidente (Figura 3.2.1), existen indicios de la presencia de grietas en la corona, lo cual delimita un proceso de inestabilidad de tipo planar.

Figura 3.2.1 Detalle de desprendimiento de roca en Talud No. 1,

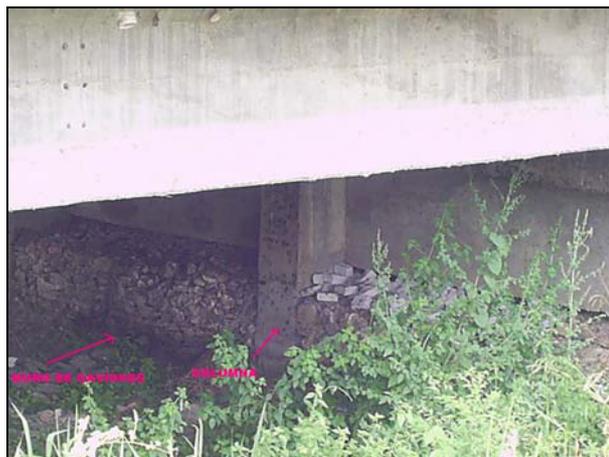
Los estribos están protegidos por un muro de gaviones, como se aprecia en la Figura 3.3.1. Este tipo de solución es una práctica frecuente para controlar la erosión y socavación, pero con la desventaja que los gaviones tienen una corta duración (meses) como estructura bien conformada, casi siempre se desacomodan y empieza su deterioro, llegando a destruirse, entonces las rocas se trasladan al fondo del cauce, contribuyendo al asolvamiento del mismo.

Figura 3.3.1 Detalle estabilidad de estribos Puente El Cerezo

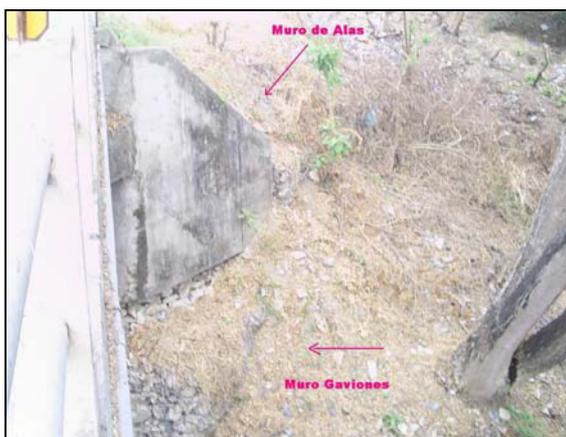
Presenta la particularidad de que, además del puente, existe una alcantarilla atravesada y un muro de gaviones, esto último hace deducir que en este puente han ocurrido varias afectaciones o daños que han tratado de superarse construyendo elementos como los mencionados.

Figura 3.3.3 Vista Parcial estribo Puente Sin Nombre

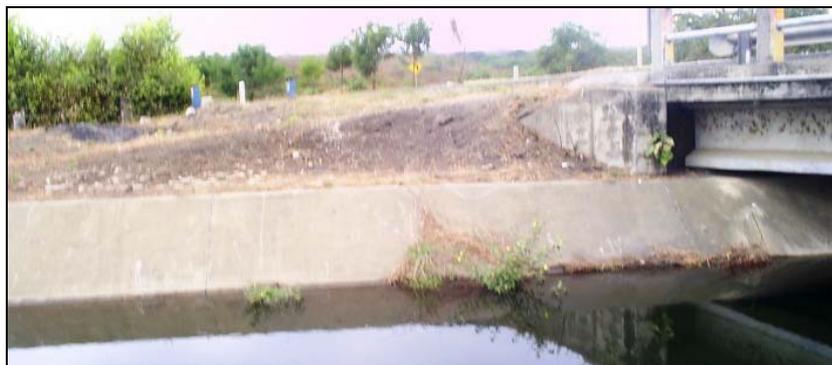
Aparentemente los estribos no presentan problemas, por existir una protección de Hormigón Armado que ha sido colocado en paredes. El acabado es liso, por lo que facilita el paso de los caudales.

Figura 3.3.6 Vista Parcial Margen y Estribo, Sección Antigua

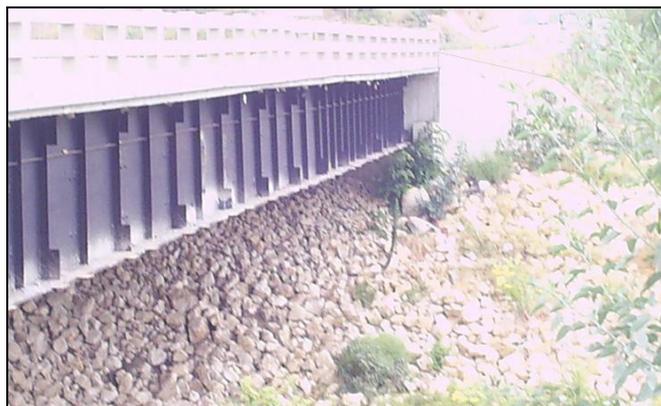
Los márgenes del río presentan cierta cantidad de vegetación, lo que disminuye el poder erosivo de los caudales. La luz del puente es bastante amplia, por lo que los caudales pasarán sin causar afectaciones en la cimentación del puente.

Figura 3.3.10 Vista general enrocado, Puente Río Grande

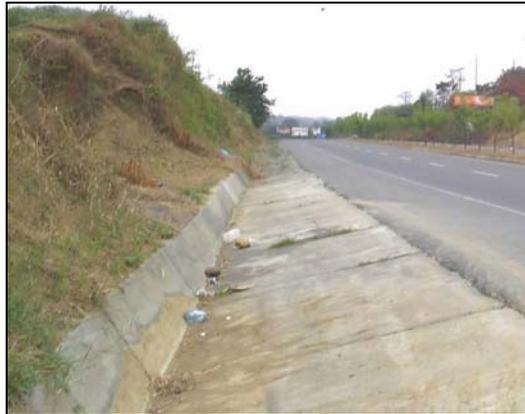
En el tramo de la vía recientemente construido, aún no se visualizan problemas, las cunetas no presentan daños en su estructura.

Figura 3.4.1 Vista parcial de cuneta, Vía Guayaquil – Progreso,
Abscisa 3 + 000

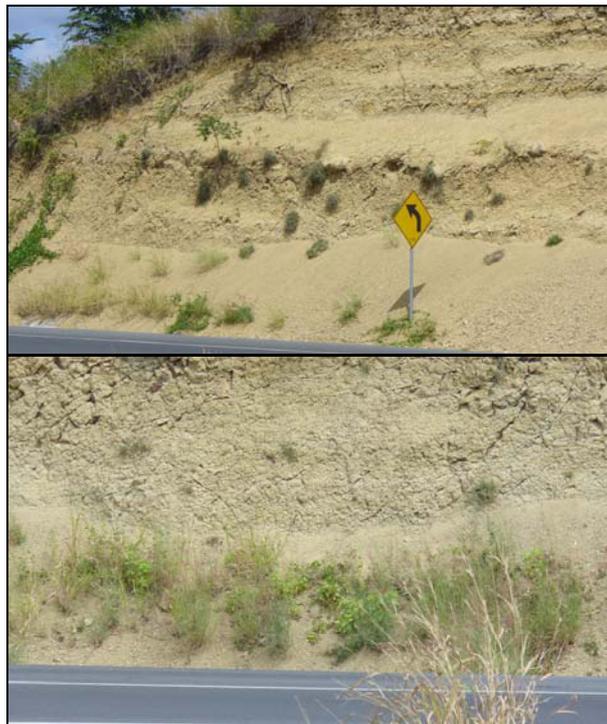
En el *Talud No. 5*, el proceso de erosión y la inestabilidad del material del talud es tan evidente, que cubre totalmente una sección de la cuneta que se encuentra en el pie del talud, con presencia de vegetación que ha crecido en los suelos acumulados, como se observa en la Figura 3.4.2.

Figura 3.4.2 Vista Parcial y Detalle Pie de Talud No. 5,

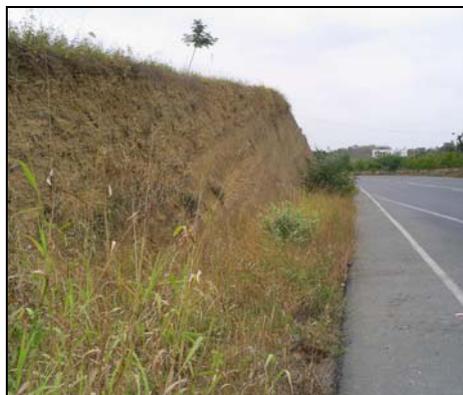
Una evidencia de falla en el drenaje de flujo superficial se presenta en el *Talud No. 7*, debido a la acumulación de material en la cuneta, el agua acumulada generó inclusive el crecimiento de vegetación en pleno canal.

Figura 3.4.4 Taponamiento de cuneta, Talud No. 7

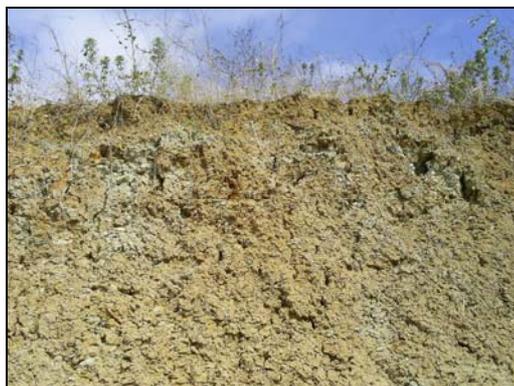
Es indudable que una de las causas principales de la erosión es la pérdida de humedad que experimentan los taludes constituidos por lutitas y limolitas, los cuales presentan erosión en forma progresiva; al comienzo se tienen pequeñas grietas, a continuación grietas entre conectadas similares a sartenejas y finalmente, la caída al principio de pequeños volúmenes y luego de volúmenes más grandes que se aproximan a la tonelada de peso. En casos excepcionales se han encontrado volúmenes superiores a la tonelada que han tapado las cunetas del sistema de drenaje de la vía.

Figura 4.1.1 Efectos de pérdida de Humedad que disponen al talud para su erosión. Talud No.9 (Progreso),
