# **“INSPECCIÓN Y DIAGNÓSTICO DE CORROSIÓN EN ESTRUCTURAS DE HORMIGÓN ARMADO PARA APLICACIONES PORTUARIAS. CASO: PANTALLAS DE PROTECCIÓN DEL MUELLE DE ESPIGÓN DE AUTORIDAD PORTUARIA DE PUERTO BOLÍVAR”**

Jimmy Rubén González Armijos<sup>1</sup>, Jorge Julián Peña Estrella<sup>2</sup>

## **RESUMEN**

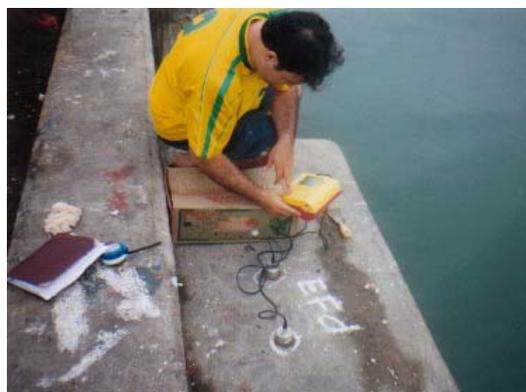
**FIGURA 3. MEDICIÓN INDIRECTA DE ULTRASONIDO EN PANTALLA CURVA  
FRONTAL IZQUIERDA, LADO OESTE, COTA + 4.300 MSNR, CARA  
SUPERIOR**

INSPECCIÓN TÉCNICA							
Fecha de Inspección: (21-23)/06/03							
Temp. Amb.: 29°C				HR > 70 %			
Dimensiones: 4300 x 1800 x 700							
No. Ensayo	Cota MSNR	L (mm)	t (μs)	V (m/s)	σ <sub>k</sub> (N/mm <sup>2</sup> ) (MPa)	Observaciones	
						Calidad del Hormigón	Durabilidad del Hormigón
RESULTADOS PROMEDIOS							
1	1.200	Var.	Var.	4500	35	Durable	Intermedio
2	2.100	Var.	Var.	4400	35	Durable	Intermedio
3	4.300	Var.	Var.	3000	14	Normal	Bajo

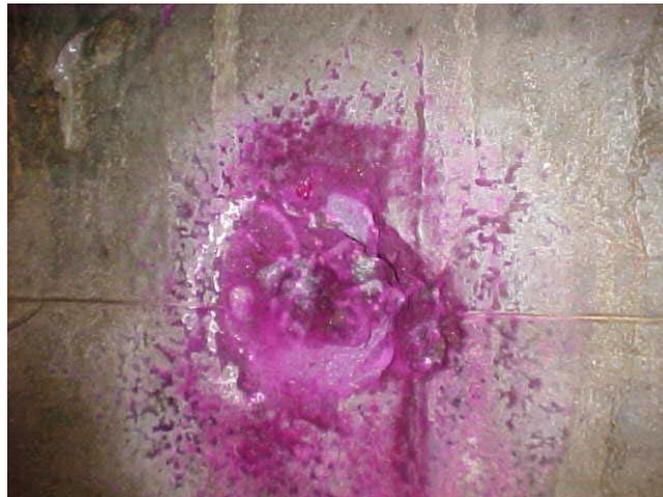
**FIGURA 4. PRUEBA CON FENOLFTALEÍNA EN PANTALLA No. 20, LADO SUR, COTA + 2.400 MSNR, CARA INTERIOR**

<b>INSPECCIÓN TÉCNICA</b>					
Fecha de Inspección: (1-23)/07/03					
Temp.Amb.: 29 <sup>0</sup> C			HR > 70 %		
Dimensiones: 4300 x 1800 x 700					
No. Ensayo	Prof. (mm)	Cota MSNR	Coloración Observada	pH	Observación
<b>PANTALLA No. 20 - LADO SUR, PANTALLA No.4 - LADO NORTE, PANTALLA CURVA FRONTAL IZQUIERDA – LADO OESTE</b>					
<b>RESULTADOS PROMEDIOS</b>					
1	0-7	2.400 1.200	Rosado a rojo púrpura	9.0 - 8.2	Existe carbonato CO <sub>3</sub> , Nada de CO <sub>2</sub> libre, Nada de alcalinidad caústica OH <sup>-</sup> .
2	8-30	2.400 1.200	Rojo Púrpura	> 9.8	Nada de Bicarbonato HCO <sub>3</sub> , Nada de Dióxido de Carbono CO <sub>2</sub> .
3	31-60	2.400 1.200	Rojo Púrpura	> 9.8	Nada de Bicarbonato HCO <sub>3</sub> , Nada de Dióxido de Carbono CO <sub>2</sub> .

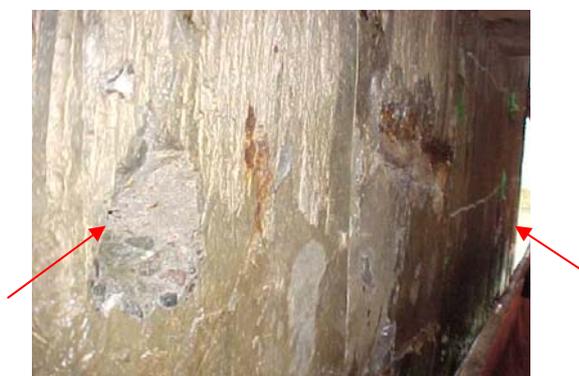
**FIGURA 5. EXTRACCIÓN DE HORMIGÓN PARA ENSAYO EN PANTALLA No. 4, LADO SUR, COTA + 0.900 MSNR, CARAS INTERIORES DERECHA E IZQUIERDA**

<b>INSPECCIÓN TÉCNICA</b>					
Fecha de Inspección: (01-20)/07/03					
Temp. Amb.: 29°C			HR > 70 %		
Dimensiones: 4300 x 1800 x 700					
No. Muestra	Prof. (cm)	Cota MSNR	Conc. de SO <sub>4</sub> <sup>-2</sup> (% / CEM)	Conc. de SO <sub>3</sub> <sup>-2</sup> (% / CEM)	Observación. Porcentaje SO <sub>3</sub> <sup>-2</sup> < 3.5% ?
<b>PANTALLA No. 4 - LADO NORTE</b>					
<b>CARA INTERIOR - IZQUIERDA</b>					
1	0.0-1.0	2.400	0.73524	0.88583	SI
2	1.0-3.0	2.400	0.49817	0.60021	SI
3	3.0-6.5	2.400	0.42766	<b>0.51526</b>	<b>SI</b>
4	0.0-1.0	1.200	1.18636	1.42935	SI
5	1.0-3.0	1.200	0.63672	0.76713	SI
6	3.0-6.5	1.200	0.56238	<b>0.67756</b>	<b>SI</b>

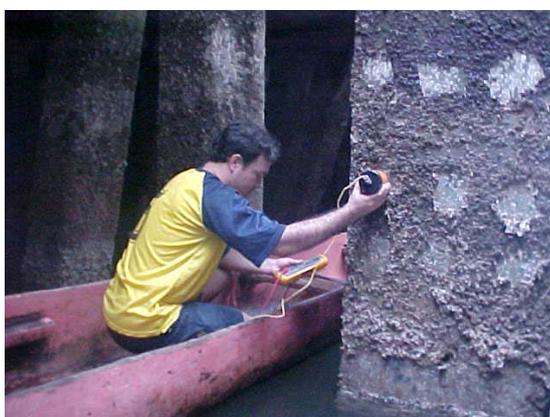
**FIGURA 6. TOMA DE POTENCIALES NATURALES EN LA PANTALLA No. 20, LADO SUR, COTA +1.200 MSNR, CARA LATERAL IZQUIERDA**

<b>INSPECCIÓN TÉCNICA</b>			
Fecha de Inspección: (10-12)/07/03			
T.amb.: 29		HR > 80 %	
Dimensiones: 4300 x 1800 x 700			
No. Ensayo	Cota MSNR	POT. Vs. Cu/CuSO <sub>4</sub> mV	Observaciones Riesgo de Corrosión
1	0.600	-470	Alto
2	0.900	-420	Alto
3	1.200	-350	Alto
4	1.500	-250	Intermedio
5	1.800	-240	Intermedio
6	2.100	-250	Intermedio
7	2.400	-200	Bajo
8	2.700	-180	Bajo
9	3.000	-170	Bajo
10	3.300	-200	Bajo
11	3.600	-130	Bajo
12	3.900	-100	Bajo

Cabe indicar, que los potenciales en la Pantalla Frontal Izquierda abarcaron valores menores a  $-350$  mV vs Cu/CuSO<sub>4</sub> en casi la totalidad la Pantalla de Protección.

- 5) Los potenciales naturales de la armadura, en la zona de alta y baja marea, de las pantallas seleccionadas, bordean valores de  $< - 350$  mV vs Cu/CuSO<sub>4</sub>, lo que indica, según Norma UNE 2001<sup>(4)</sup>, que el refuerzo tiene una probabilidad del 90% para que un posible proceso de corrosión ocurra.
- 6) El frente carbonatado alcanza la profundidad de 7 mm, en la zona de alta y baja marea, de las pantallas seleccionadas, en los 19 años de construcción de las mismas. Sin embargo, el frente carbonatado no ha alcanzado la armadura.
- 7) El método seleccionado, para evitar que la armadura de las pantallas de protección se corra, han sido los inhibidores. Aunque los cloruros y potenciales naturales son muy altos en la vecindad de la armadura, los inhibidores de corrosión están protegiéndola, de manera efectiva.
