“Propuesta de Solución a los Problemas Presentados en el Laboratorio de Agropecuaria de la Facultad de Ingeniería Mecánica y Ciencias de la Producción, FIMCP”

El presente trabajo desarrolla el Diseño de un Sistema de Filtros y Soluciones para los problemas constructivos presentados en el edificio 18D correspondiente al Laboratorio de Agropecuaria de la FIMCP, ajustando el diseño a las condiciones locales del terreno. En su primera parte se revisan características generales de la zona, en la segunda se realiza una recopilación de información del edificio de antes como durante su construcción. En la tercera parte se procede a la formulación de hipótesis, análisis, conclusiones y recomendaciones técnicas basados en ensayos, cuyos datos entre otra información son adjuntadas en la parte final correspondiente a los anexos. Los suelos expansivos son unas de las principales causas de millonarios daños a nivel mundial, y el edificio en estudio es una de las víctimas de tales males al poseer un material altamente expansivo tanto en su periferia como bajo su cimentación. Se ha procedido a diseñar dos métodos de solución, elaborando planos y un presupuesto, con el objetivo de presentar el pro

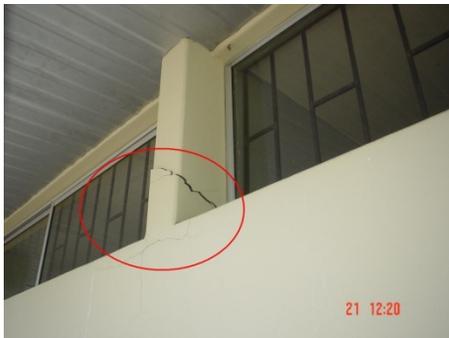
Figura 1. Deterioro y fisuras en pared

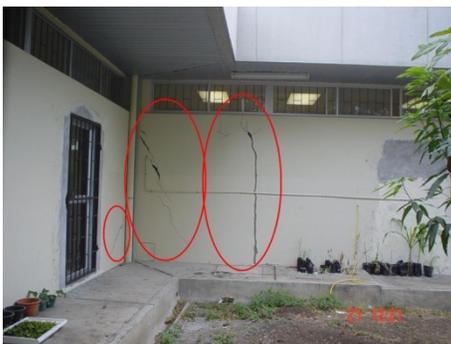
Figura 2. Deterioro y fisuras en pared

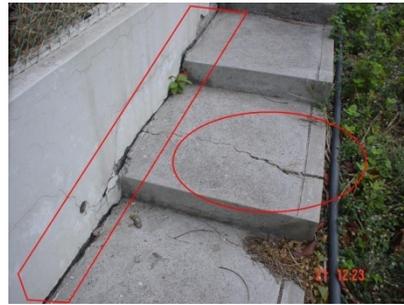
Figura 3. Deterioro y fisuras en escalinatas

3. En conclusión, la destrucción de camineras y escalinatas se debe directamente a la filtración excesiva de agua y problemas de suelo expansivo.

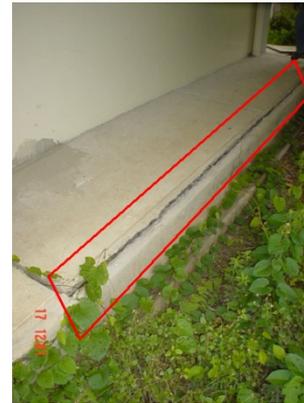
Figura 4. Deterioro y fisuras en camineras

- *“Los agrietamientos y desprendimiento de camineras y escalinatas exteriores, trisado y fisura de baldosas, se originan por suelos expansivos”.*
1. La expansibilidad del suelo de 12.63 T/m², ha provocado que el pavimento de las aceras se levante y la destrucción de varios tramos de bordillos.

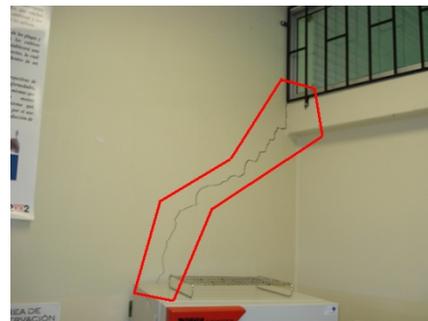
Figura 5. Deterioro y fisuras en paredes internas

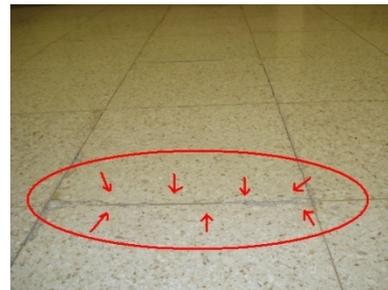
Figura 6. Empuje de suelo levantando baldosas

2. El agua que ha filtrado hacia el relleno del contrapiso, sumado a la expansibilidad del suelo, ha producido que el contrapiso haya sufrido un empuje, afectando a las baldosas del área de los laboratorios de entomología y fitopatología del edificio en estudio.

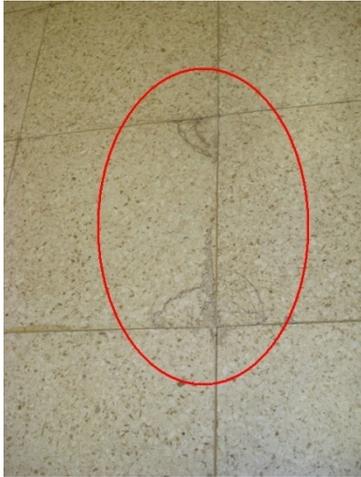
Figura 7. Trizada en baldosas

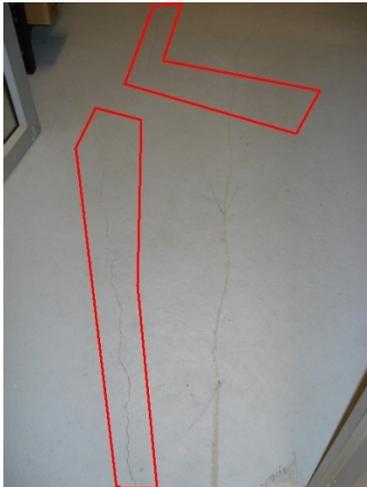
Figura 8. Fisura en pisos

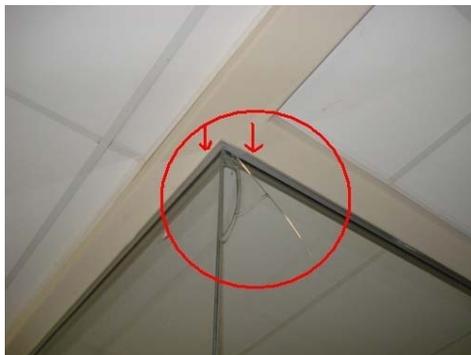
Figura 9. Presión sobre ventanas internas
