# ESCUELA SUPERIOR POLITÉCNICA DEL LITORAL

“Evaluación de potenciales daños de la Tubería de poliducto del cantón Esmeraldas: Criterios geológicos para identificar sitios críticos y propuestas de variantes”

### INFORME DE MATERIA INTEGRADORA

GUAYAQUIL – ECUADOR

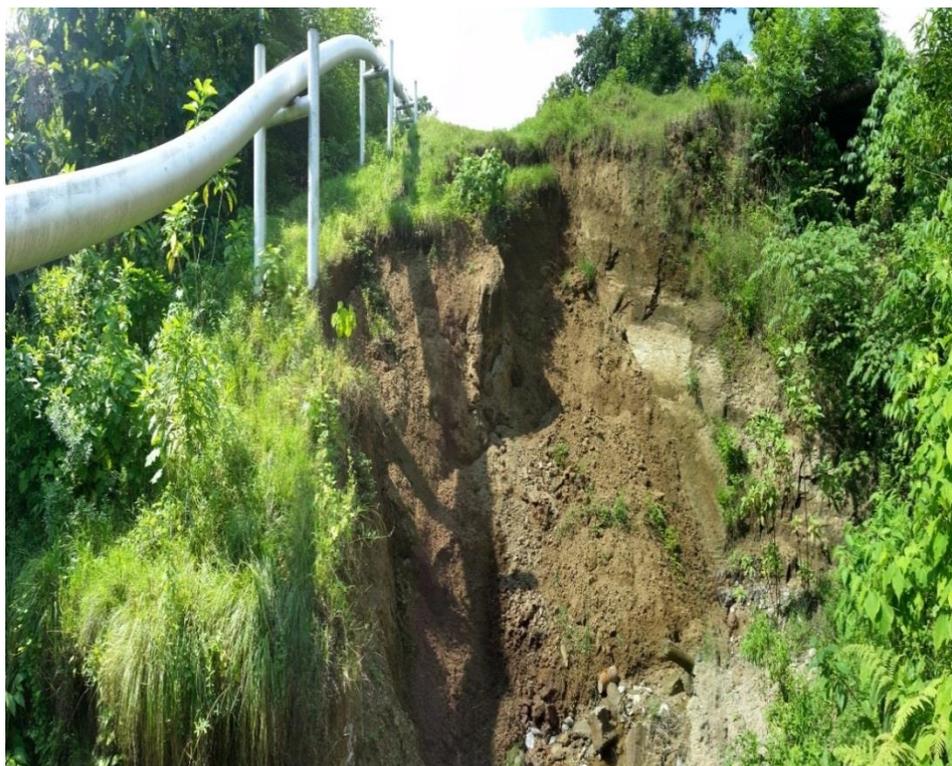
El tramo de la tubería del poliducto se encuentra propenso a la remoción de tierra de velocidad lenta, el substrato rocoso corresponde a limolitas intercaladas con areniscas bien diaclasadas, las cuales permiten una infiltración de aguas y formación de escarpes activos de deslizamientos. Todos estos

rasgos geológicos permiten recomendar la delineación de una variante.

**Foto 1** Vista panorámica de tubería que esta sobre el Pk-6+920.

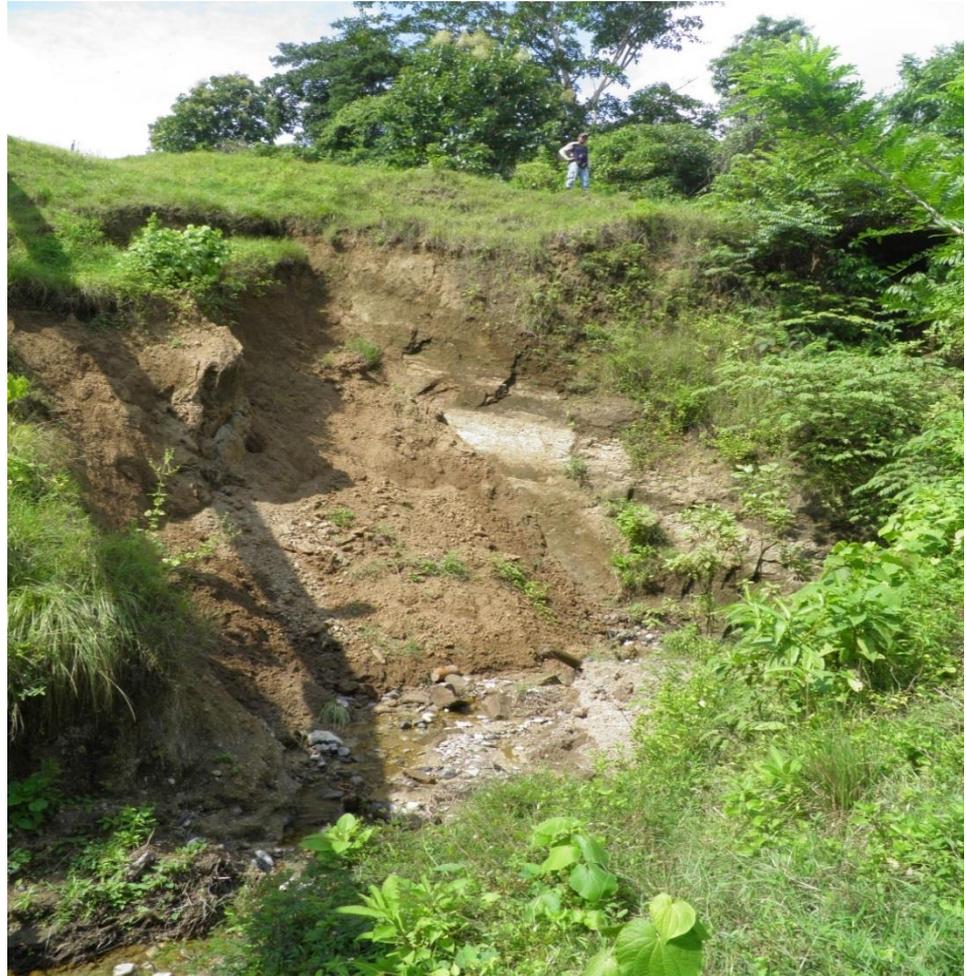
**Foto 2** Deslizamientos superficiales y desmoronamiento de estratos en el marcador kilométrico PK 6+920.

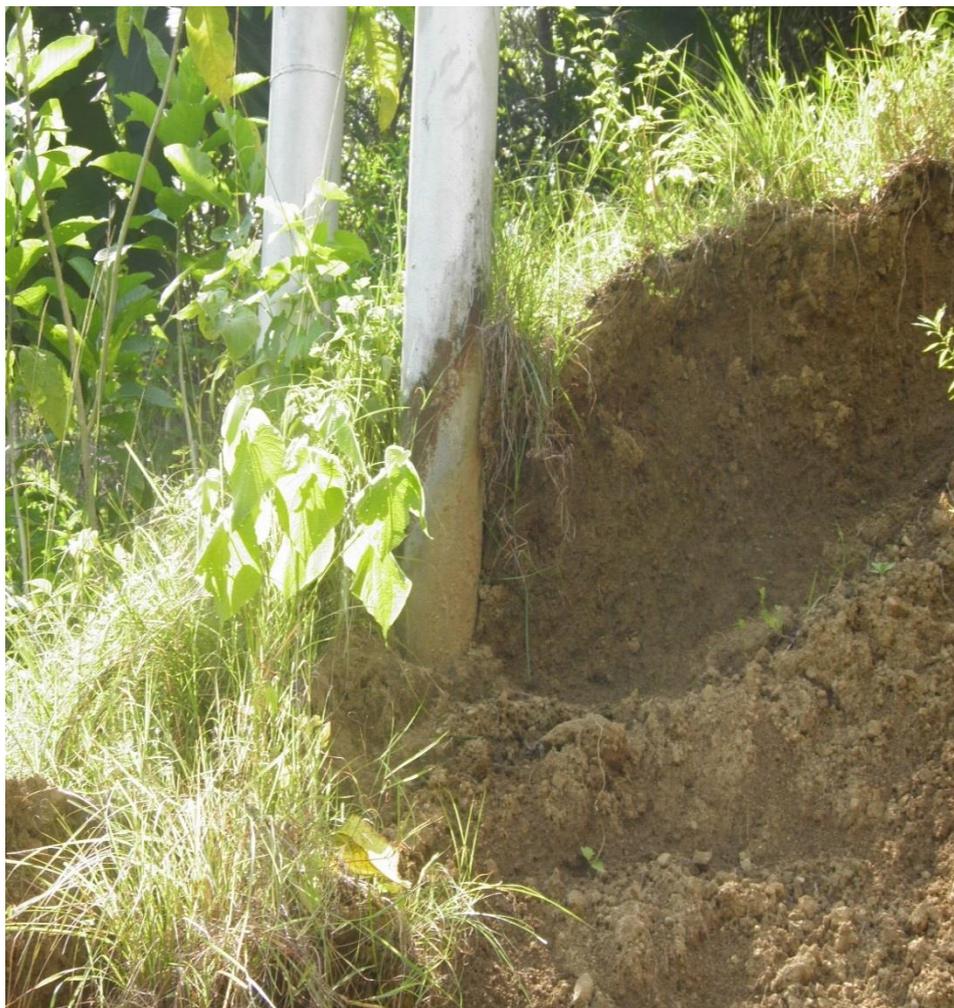
**Foto 3** Afectación de los soportes H por los deslizamientos y desmoronamientos de estratos PK-6+920.

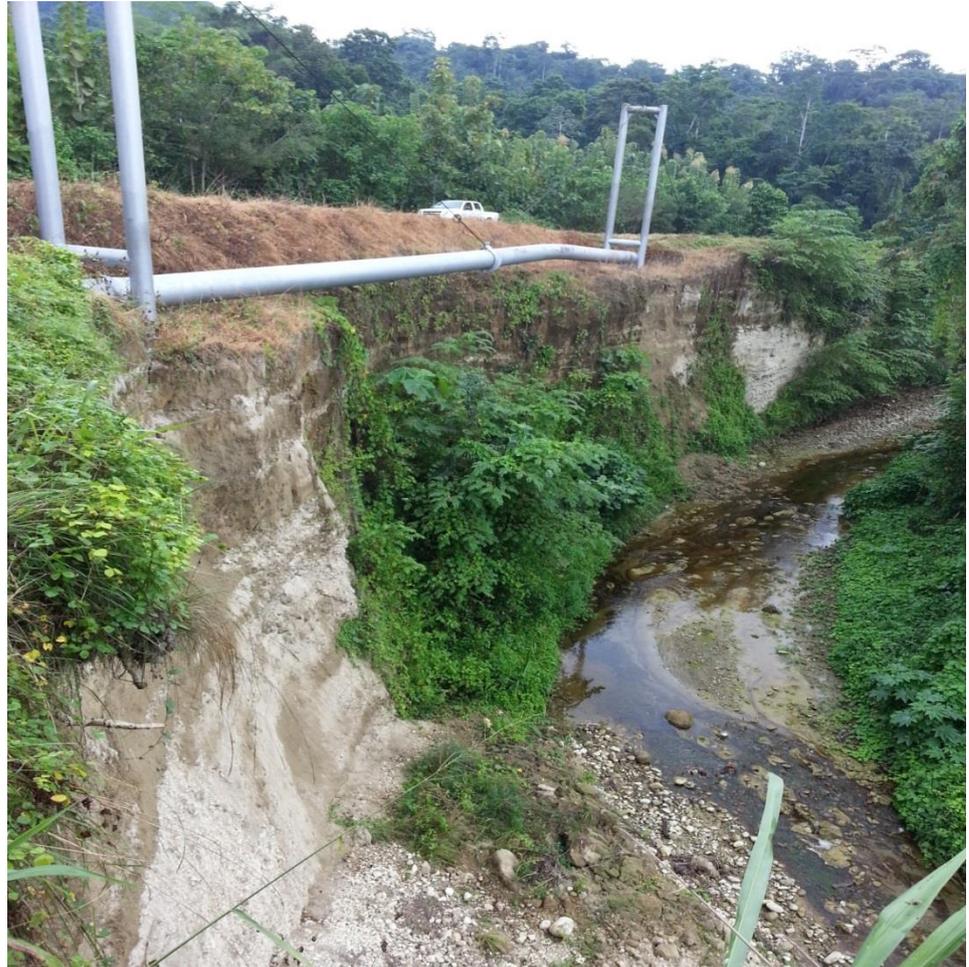
Este es el caso de este punto de la tubería que el estero Dile de a poco hace erosionar la parte de tierra donde está la tubería.

**Foto 4** Erosión en el margen fluvial causada por el estero Dile.

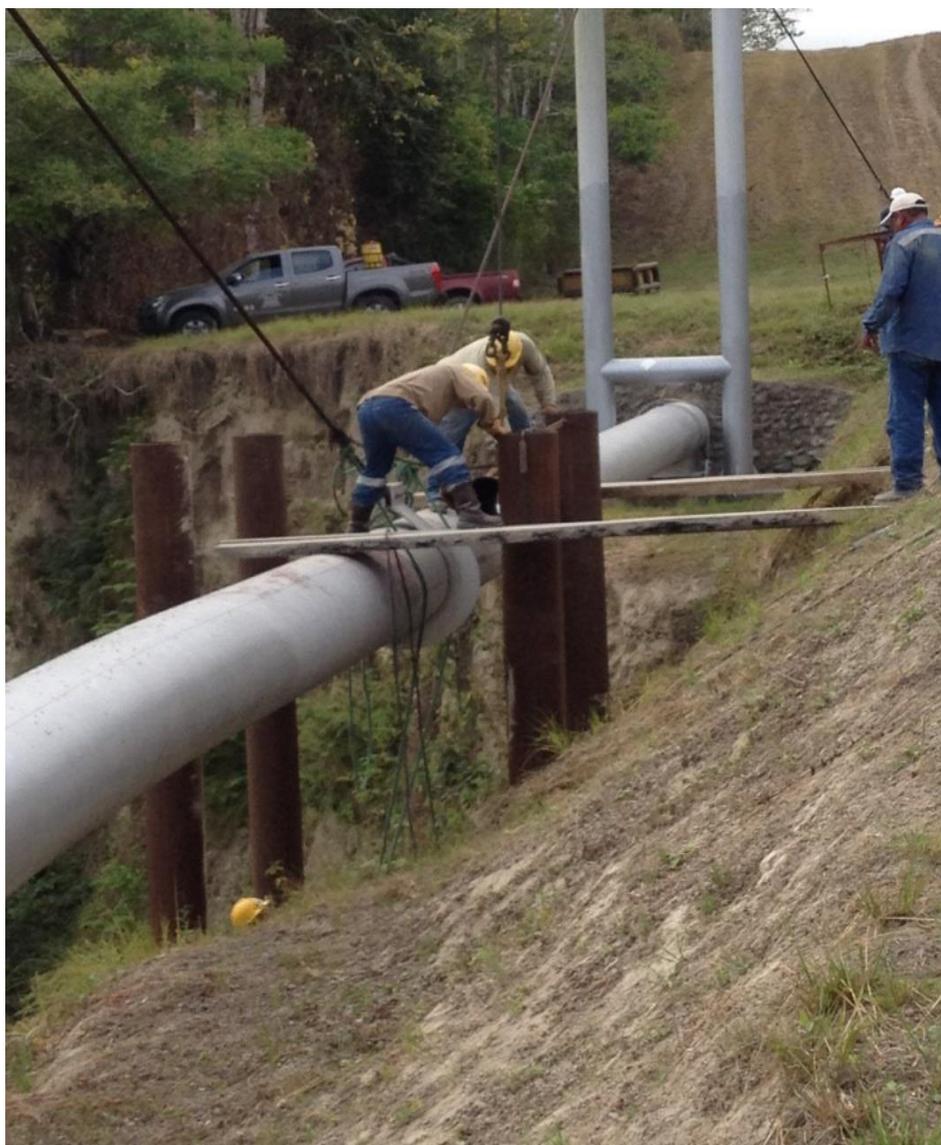
Otro problema es que cuando llueve el terreno se hace demasiado lodoso y es fácil que el terreno tenga movimiento lo cual desvía la tubería y hace que se dañe los marcos H.

**Foto 5** El punto PK-12 donde se están construyendo un soporte de fortalecimiento para la tubería.

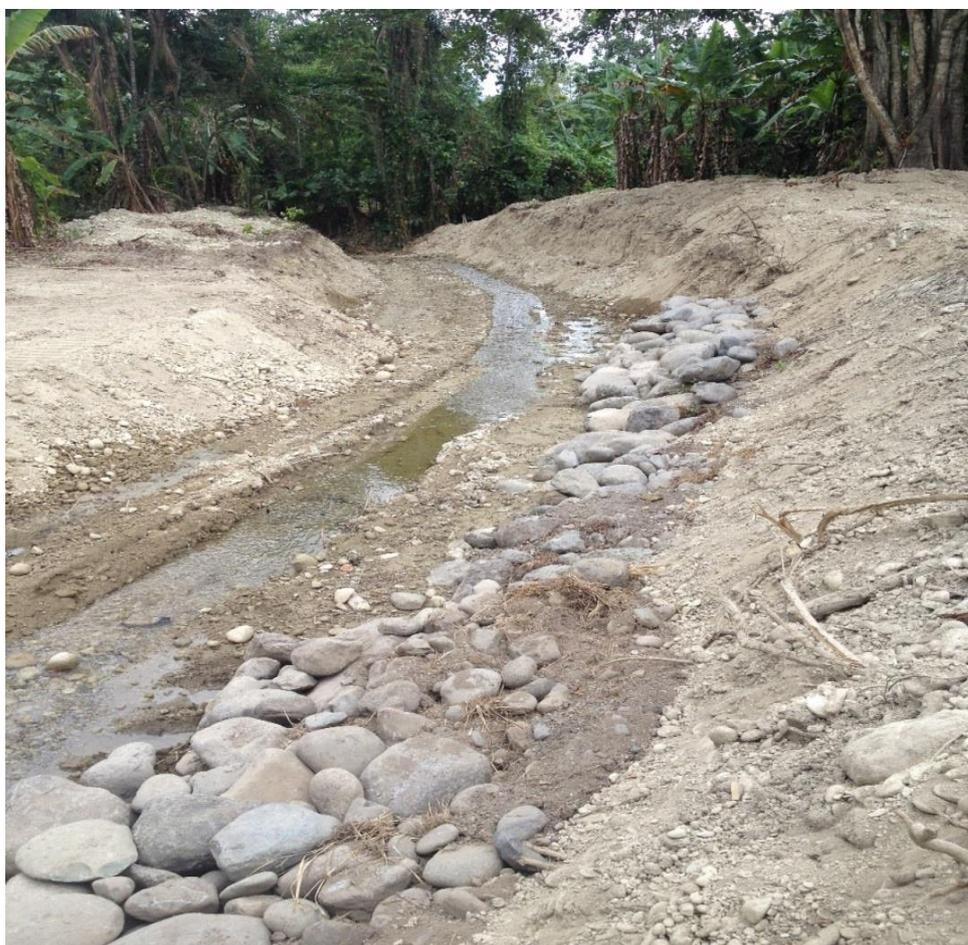
**Foto 6** Ampliación de paredes para controlar el cauce del río (apilamiento de rocas y tierra) y evitar la erosión en el margen fluvial

Lo que los encargados de mantenimiento primero hicieron fue desviar el cauce del estero Dile porque este estaba haciendo

erosionar la tierra en donde está asentada la tubería dejándola de a poco al aire, con un muro de piedras de andesita traídas desde Santo Domingo las cuales tienen una gran dureza y tardaría muchísimos años para que estas erosionen el muro de aproximadamente 3 metros de altura.

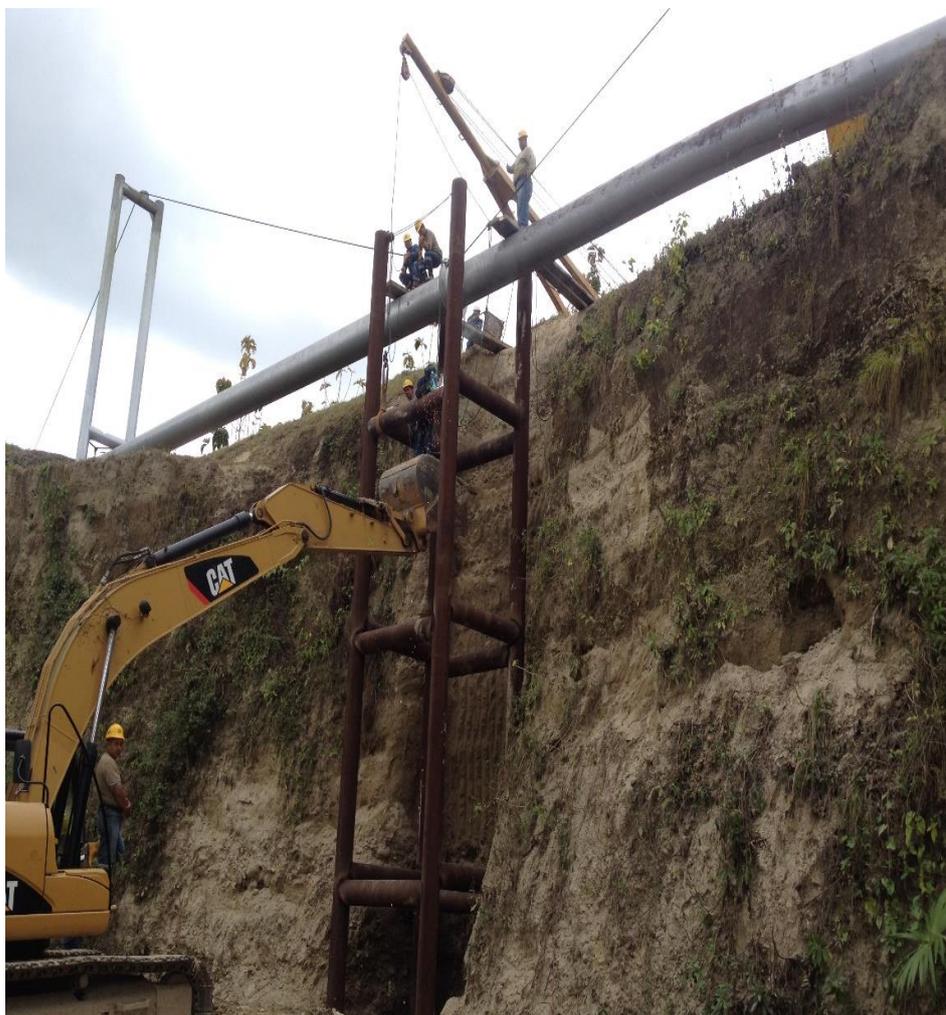
**Foto 7** Panorama del soporte de tubería en suspensión (construcción).

Otra medida tomada para que la tubería no caiga por la erosión que provoco el estero es una estructura la cual tiene una cimentación 8 metros debajo del suelo la cual quieren hacer más resistente con hormigón y 8 metros por encima hasta donde se encuentra la tubería para hacer las respectivas reparaciones y quede asegurada con cables con un soporte por si algún evento de riesgo geológico ocurre o que quede en el aire por la erosión.

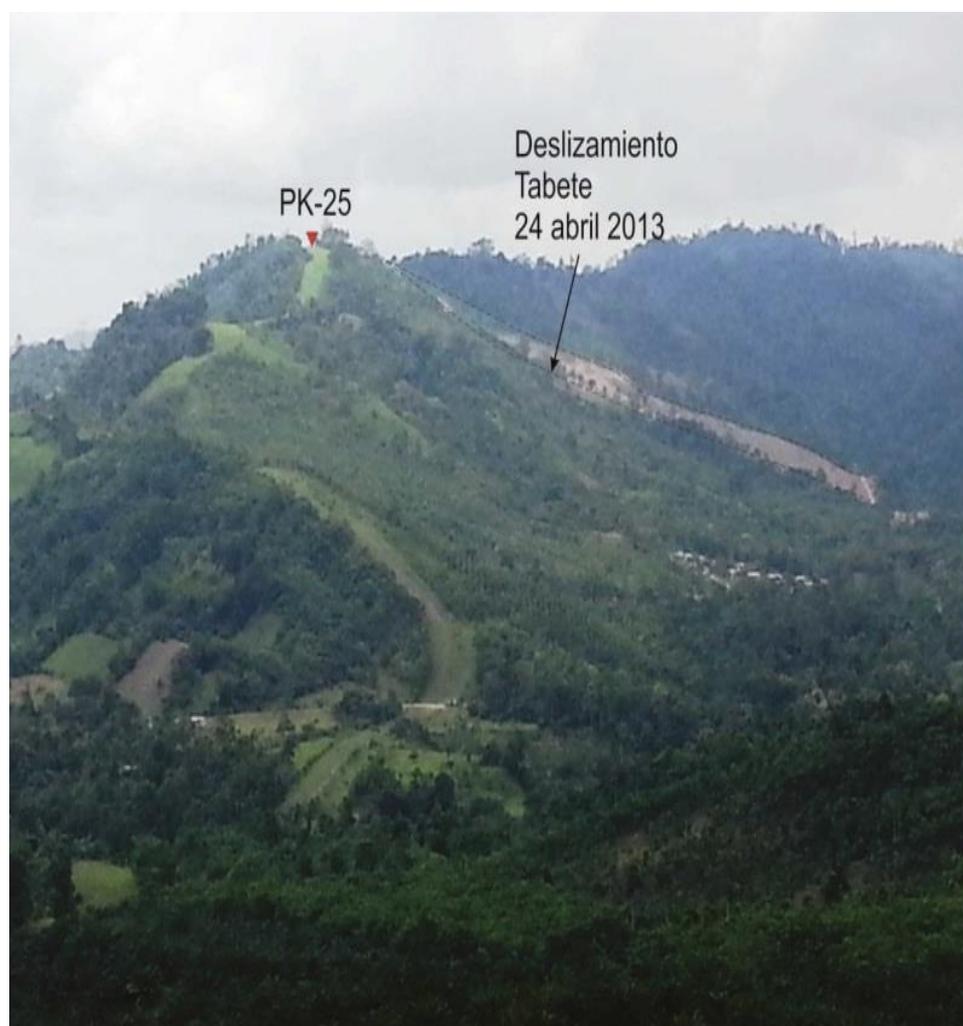
**Foto 8** Vista panorámica del marcador kilométrico PK-25 y del deslizamiento de Tabete del 24 de abril 2013

Como lo indicado en la sección precedente, la colina alta de Tabete presenta un alto nivel de inestabilidad debido a que sustrato

rocoso es bien diaclasado (fracturado) y en adición, los planos de fallas antiguas que pueden direccionar movimientos gravitatorios de detritos en particular los meses invernales donde altas tasas de precipitaciones son frecuentes. Análisis de imágenes satelitales han sido empleados en este sitio, descartando por su complejidad morfológica posibles propuestas de derechos de vías hacia los flancos oeste de las altas colinas.

[c]. Durante los meses de febrero, marzo y abril 2013, la zona de Tabete ha sido escenario de altas tasas de precipitaciones, provocando un saturamiento del terreno, como consecuencia de este evento, el 24 de abril de 2013 aconteció un deslizamiento tipo “debris flow” o “colada de detritos”, removiendo 700.000 metros cúbicos de material y cobrando la vida de 13 personas de la comunidad de Tabete. El escarpe principal de deslizamiento se encuentra a pocas decenas de metros talud inferior del DDV, el material ha sido desplazado a través de antiguos planos de fallas geológicas, de allí su alto nivel de inestabilidad en el terreno.

[d]. Fracturamiento o diaclasamiento de forma rectilínea son evidenciada en el escarpe principal del deslizamiento del 24 de abril del 2013, estos rasgos de fracturas tuvieron su formación antes del evento de Tabete. Un análisis geológico estructural en detalle indica que las diaclasas de tipo rectilínea tienen dirección de rumbo de N144° e inclinación de 70°W con espaciado de abertura de 5mm (ver foto 8).

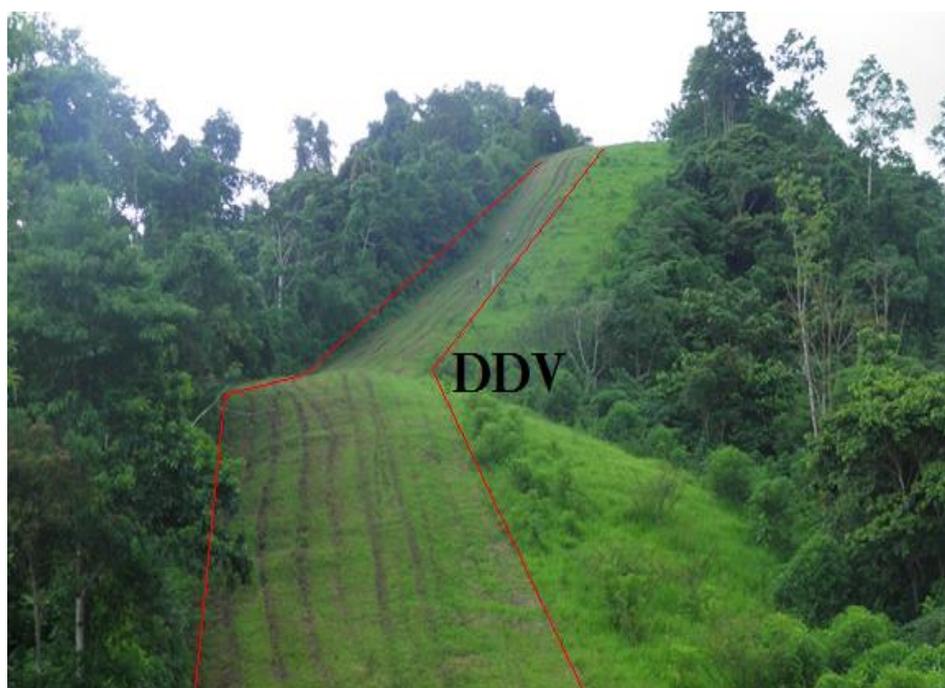
**Foto 9** Derecho de vía sobre la colina Tabete

[a]. El substrato rocoso donde descansa la tubería del poliducto, está conformado por estratos de limolitas compactas pero bien diaclasadas y con planos de fallamientos con dirección de rumbo entre los 80 y 189°, inclinación de 70NW y 58NW (noroeste), los desplazamiento tienen valores de “rake” entre -90 y -120, asociado a fallas de tipo normal con componente de cizalla dextral.

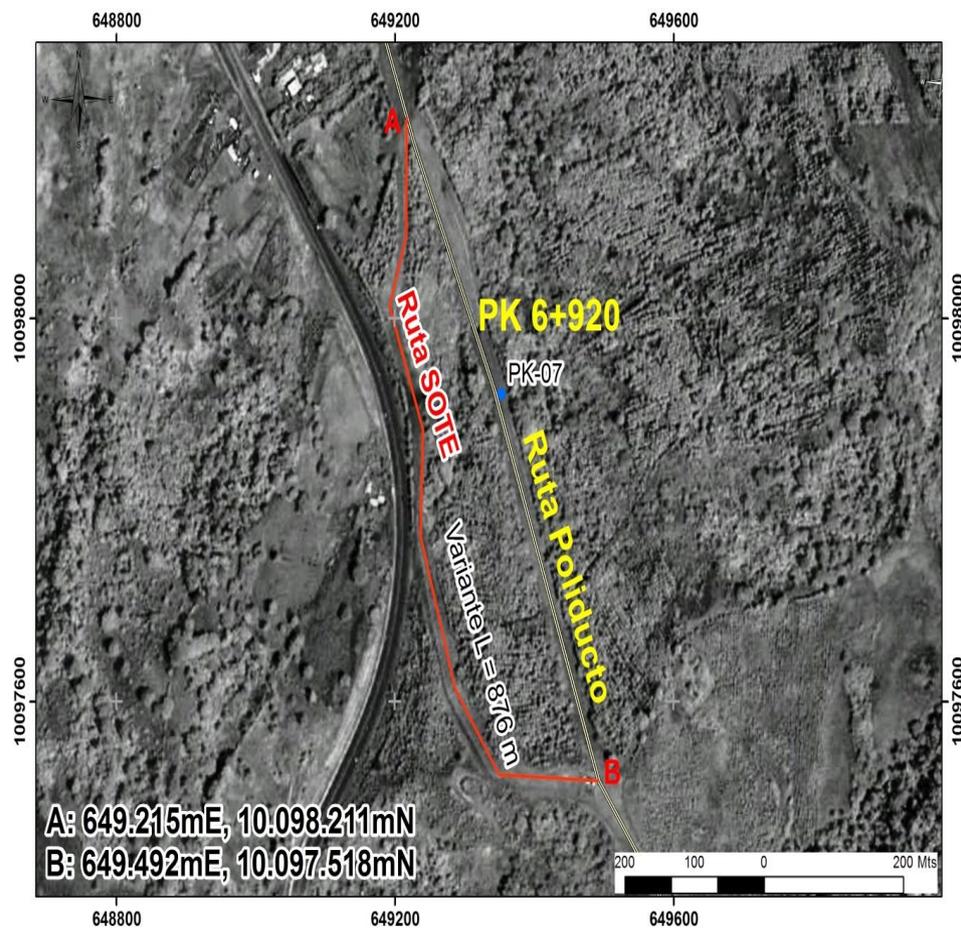
**Mapa VII :** Imagen satelital disponible en google-earth y trazado de variante propuesta desde la estación A (cruce de SOTE y Poliducto) continuando por la ruta del SOTE e intersectando nuevamente con el poliducto en la estación B. PK 6+920.

**Opción 1:** Reconocimiento del terreno y análisis de imágenes satelitales proponen el desplazamiento o variante de la tubería del poliducto hacia la estación A (coordenadas UTM, 649.215mE y 10.098.211mN), donde se intersecta con el derecho de vía del SOTE, continuando el trayecto hasta la estación B (coordenadas UTM, 649.492mE y 10.097.518mN). La variante propuesta tiene longitud de 876 metros.

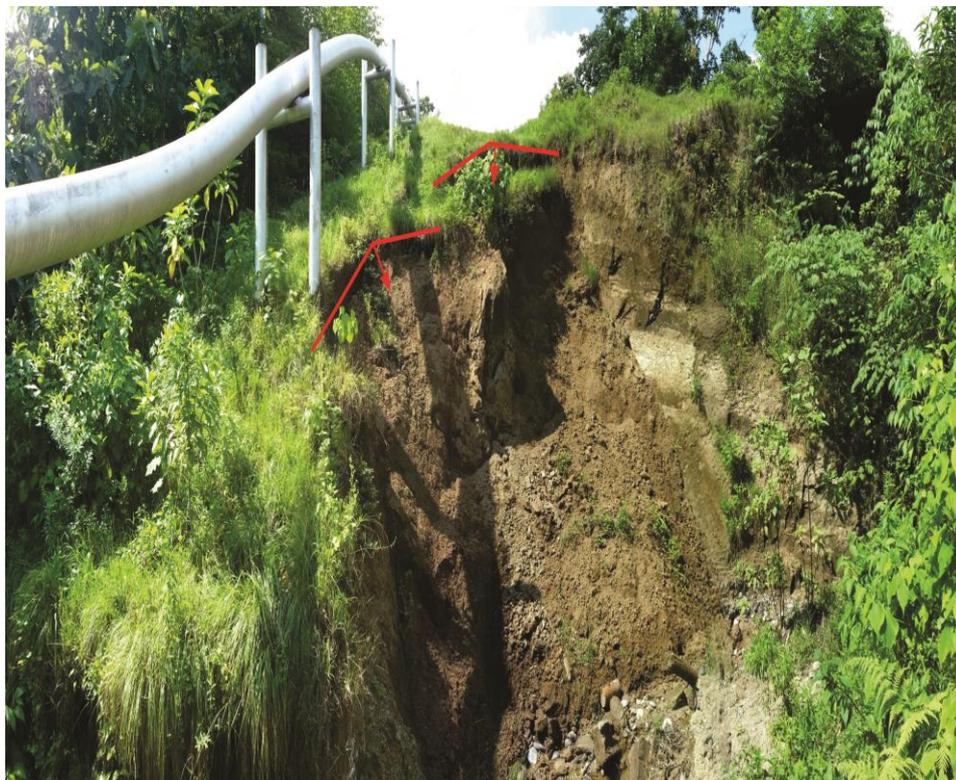
**Foto 10** Escarpes activos de deslizamientos y desmoronamiento del margen fluvial provocando inestabilidad para los soportes de la tubería del poliducto. En la parte inferior se observa el cauce del estero Inés.

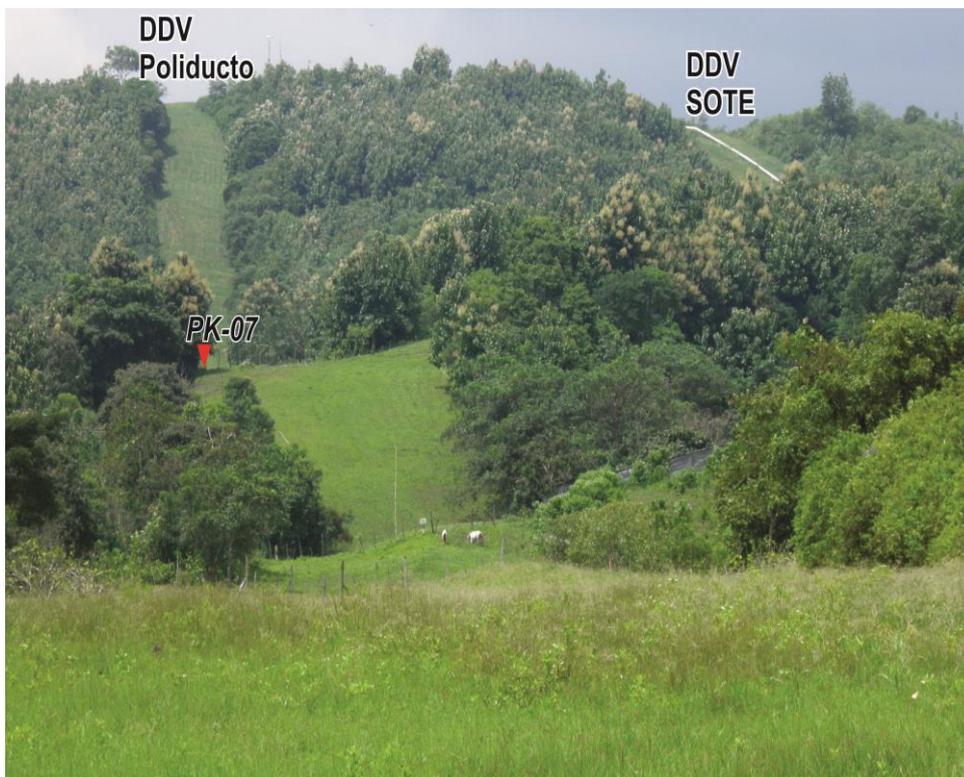
**Foto 11** Vista panorámica de los derechos de vías del poliducto y la propuesta variante paralela a la tubería del SOTE.

En esta sección se presenta una sola alternativa, continuar con el DDV del SOTE.

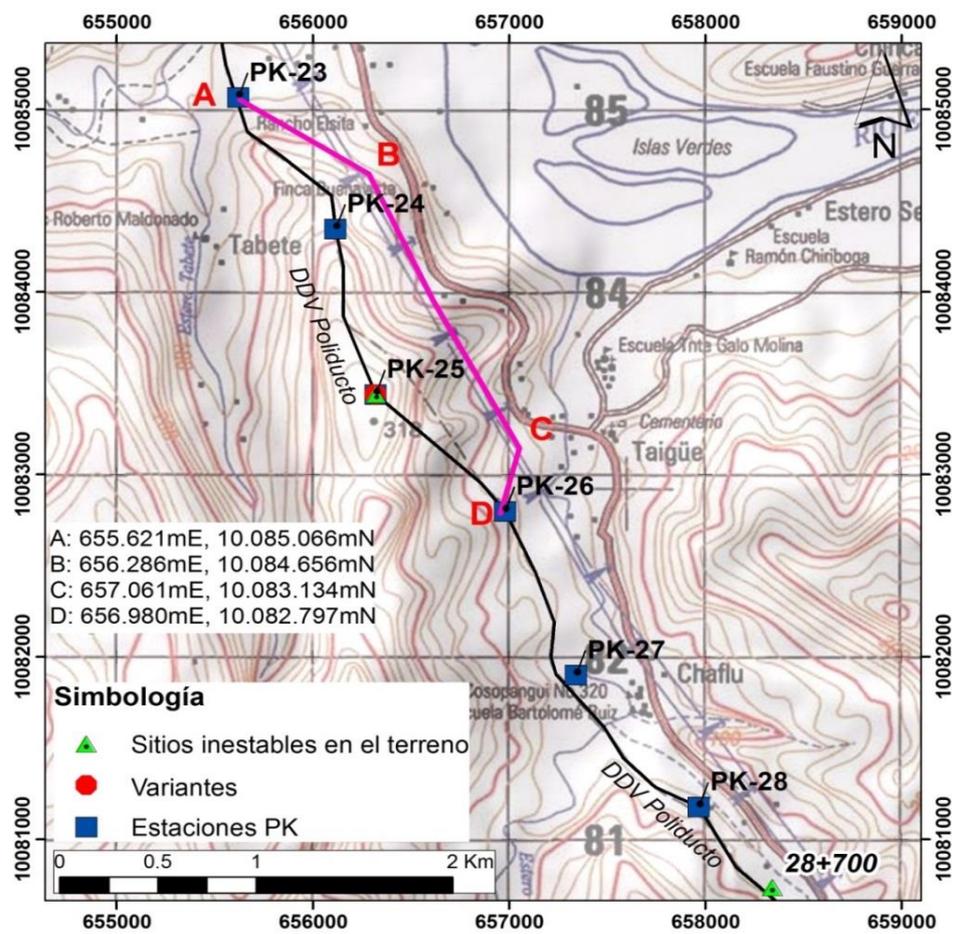
Mapa IX Mapa topográfico con variante de Pk- 25.

La colina de Tabete presenta un alto nivel de inestabilidad debido a que el substrato rocoso es bien diaclasado (fracturado) y en adición, los planos de fallas antiguas que pueden direccionar movimientos de detritos en particular los meses invernales donde altas tasas de precipitaciones son frecuentes. Análisis de imágenes satelitales han sido empleados en este sitio, descartando por su complejidad morfológica posibles propuestas de derechos de vías hacia los flancos oeste de las altas colinas. En esta estación PK-25 se propone una variante (A) que inicie el desvío de la tubería en el marcador kilométrico PK-23 y bordeando las bajas terrazas aluviales cercana a la carretera principal desde la estación (B) hasta intersectar la estación (C) y finalmente con el DDV del marcador kilométrico PK-26 (D).
