**ESCUELA SUPERIOR POLITÉCNICA DEL LITORAL**

“Proyecto Reparación Mayor en Caldero de la Central  
Termoeléctrica Trinitaria-Celec Ep”

**TESIS DE GRADO**

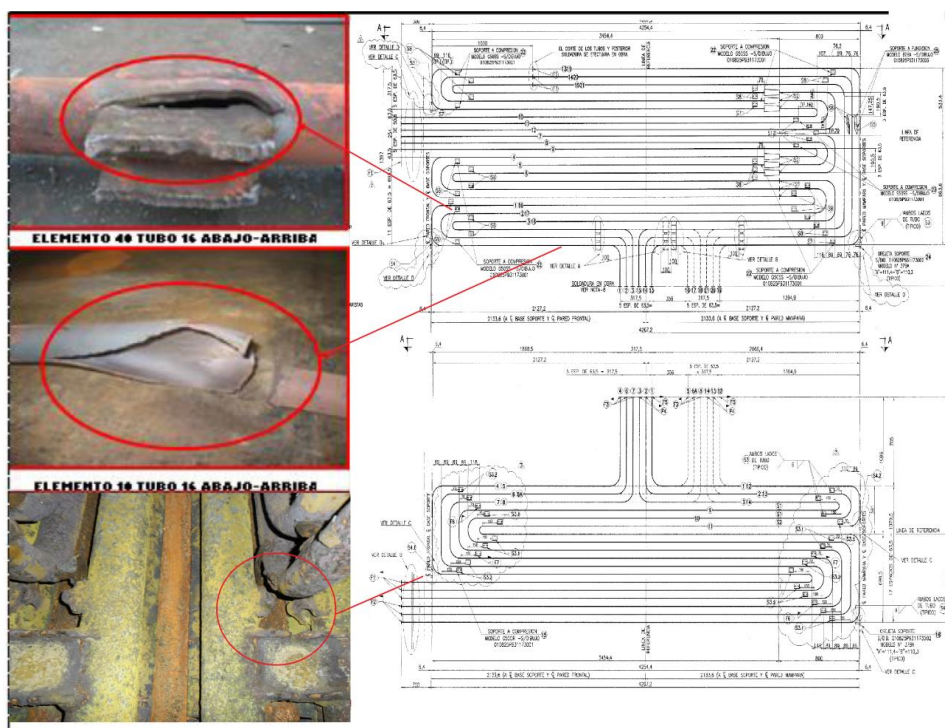
De acuerdo a los análisis metalográficos realizados la falla es característica de fatiga térmica, acelerada por un sobrecalentamiento localizado.

**FIGURA 3.1 FALLAS ENCONTRADAS EN EL  
SOBRECALENTADOR**

Después de haber realizado las actividades antes mencionadas las fallas se continuaron presentándose en los elementos del sobrecalentador en la zona del banco de salida, lo más relevante fue que algunas de estas fallas se presentaron en los elementos que ya habían sido sustituidos en los mantenimientos anteriores. Por lo que con el apoyo de ENTALPIA S.A. y ELECTROGUAYAS S.A. se determinó que la falla se presenta por un sobrecalentamiento en la zona del banco de salida, además de considerar la carga cíclica a la cual están sometidos los elementos del generador de vapor por

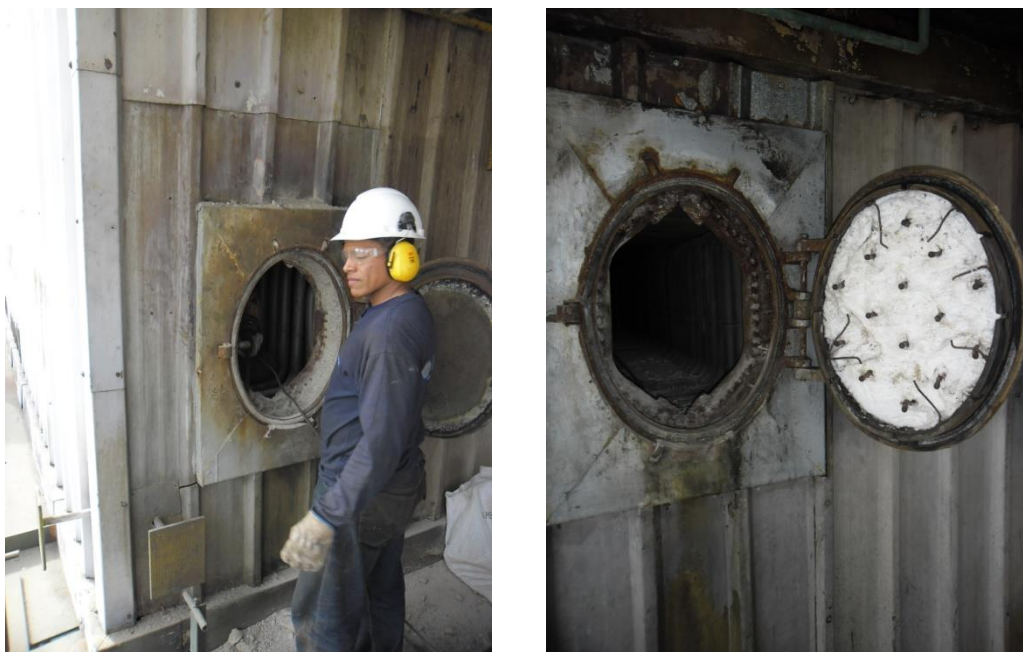
fuga que puede ser de aire o gases, la cual se tiene que corregir ya que de hacer caso omiso el problema puede agravarse hasta un punto en donde se haga necesario sacar la unidad para corregir la fuga. En algunos casos la fuga se debe al desgaste de la empaquetadura (solo en puertas de ingreso, que no sellen con cemento refractario), caso contrario se tiene una pérdida de hermeticidad entre elementos de pared que será necesario corregir de forma inmediata, relleno con cemento refractario la fuga y su contorno. Como se observa en la figura se muestran fugas en el contorno del manhole, las mismas que se reparó cambiando el refractario en el sello de ingreso, como en la tapa del mismo.

**FIGURA 5.4 DEMOLICIÓN Y REPARACIÓN DE REFRACTARIO EN  
MANHOLE DE INGRESO AL CALDERO.**

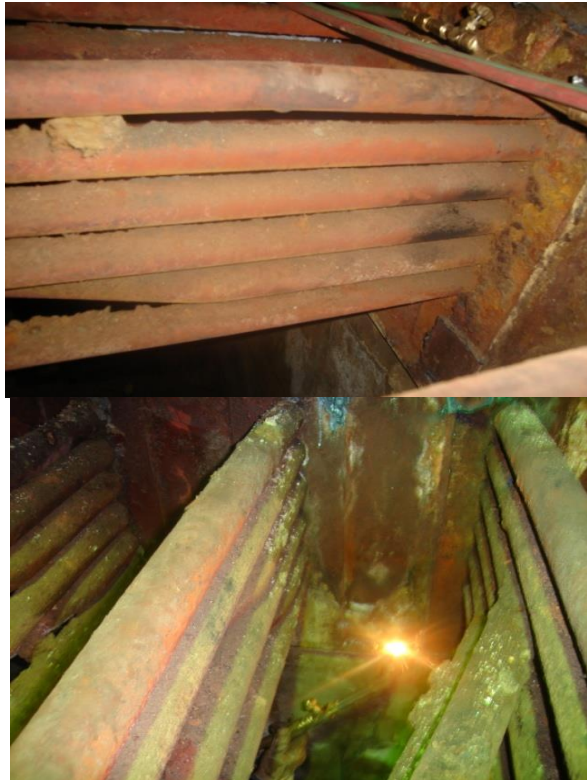
**FIG 5.6 SALIDA DE CONEXIÓN SOBRECALENTADOR-COLECTOR  
EN CÁMARA MUERTA.**

Se comienza retirando los peines separadores de los elementos con proceso de corte oxiacetilénico, y se cortan con disco las secciones de tubería que se encuentra en la cámara muerta entre los colectores y el sobrecalentador, se retiran las placas de sujeción de los peines y los candados. En la parte intermedia de la sección se encuentran las placas candados las cuales también son retiradas con el mismo proceso de corte con disco, simultáneamente se cortan las secciones de manera alternada para poder desmontarlas por grupos.

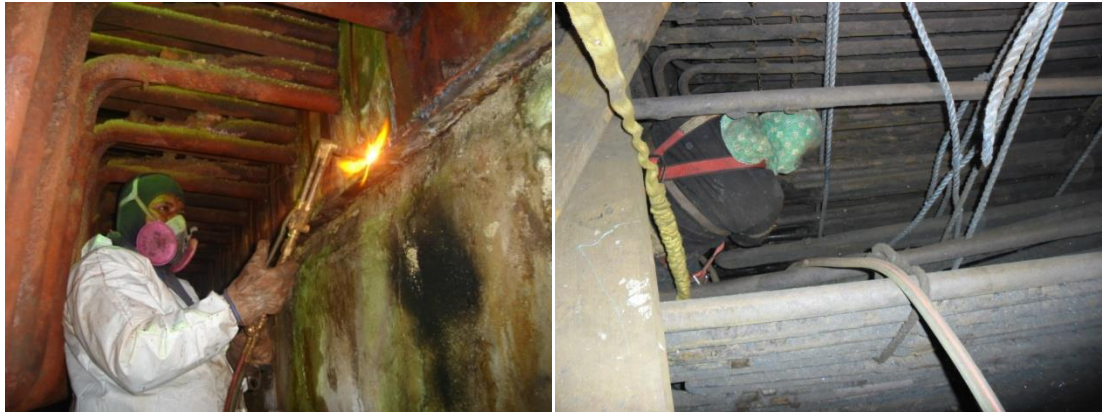
**FIGURA 5.8 CORTE DE TUBERÍA CON PROCESO OXIACETILÉNICO.**

Una vez que se han retirado los peines y candados de los elementos se procede al corte y desmontaje de las secciones, esto se realiza con la ayuda de tecles, malacate, tirfor y eslingas. Como en el área van a trabajar grupos de 4 técnicos (2 montadores y 2 ayudantes), el sobrecalentador se desmontarán en dos secciones banco de entrada y de salida, se comenzará con el desmontaje del banco de entrada desde los extremos hacia el centro. El Proceso de corte de los elementos del sobrecalentador banco de entrada se realiza soportando los tubos de las secciones, se debe pasar una eslinga entre secciones y colocarla por alrededor de al menos 3 secciones de tubería, ya que al cortar las placas candado y los peines en la cámara muerta, se puede provocar que el peso del elemento rompa la cadena de los tecles, por lo que es necesario cargar a todo el grupo de secciones durante el tiempo en que se sustituyan por las nuevas secciones.

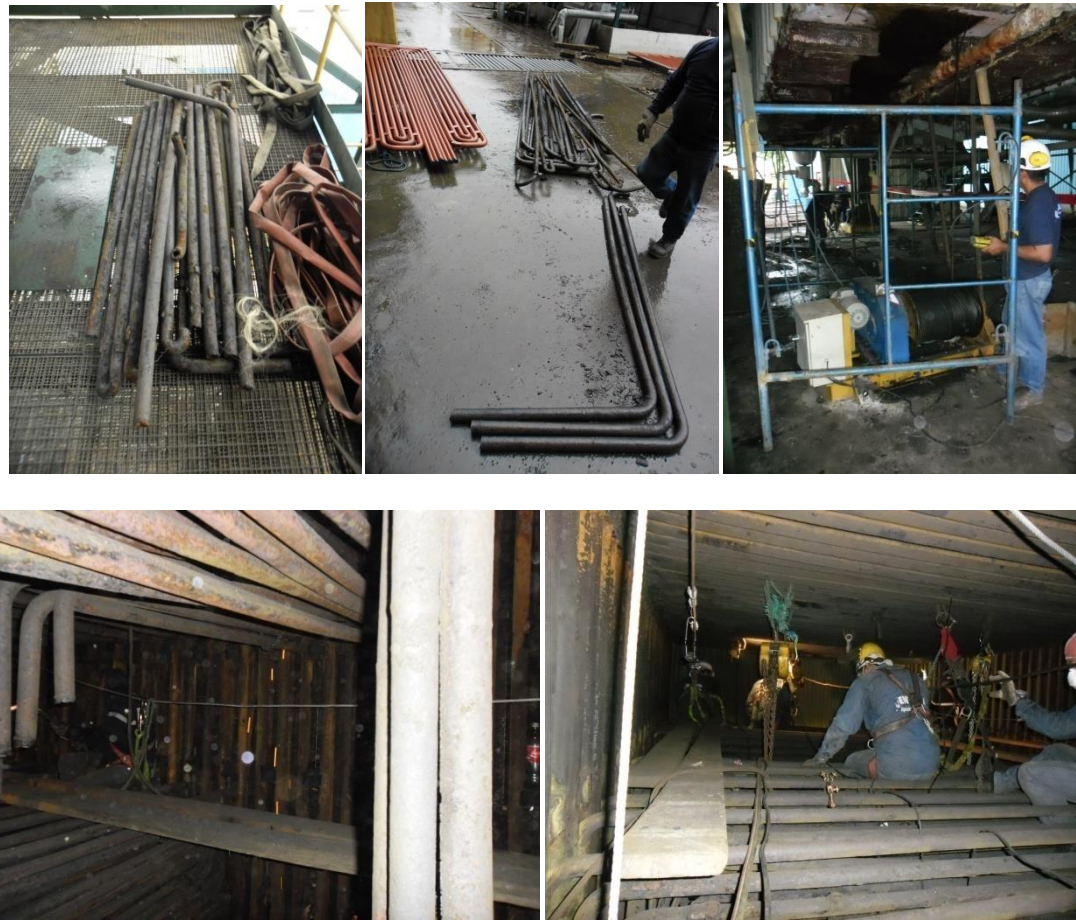
**FIGURA 5.10 DESMONTAJE DE SECCIONES DE SOBRECALENTADOR.**

Una vez realizado el corte de la tubería en secciones, la misma es deslizada muy cuidadosamente con la ayuda del malacate por el interior del hogar en el caldero y ubicada en el cenicero. Posteriormente es retirada del sitio e ingresada al almacén de residuos industriales. Se continúan las actividades en los bancos del sobrecalentador, mientras una parte del personal baja la tubería ya cortada, otra parte del personal se queda en sitio preparando la tubería para la aplicación de la soldadura, esto es realizando la limpieza y biselado de las secciones del tubo que se encuentra en la cámara muerta, para formar la junta con la nueva sección que será montada posteriormente.

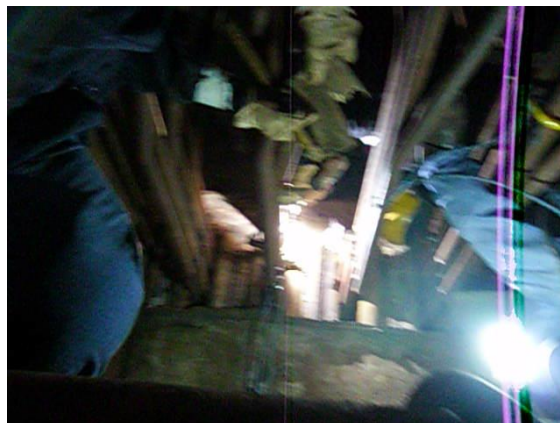
**FIGURA 5.17 COLOCACIÓN PUNTOS DE SOLDADURA.**

pequeños puntos de soldadura a los costados de la tubería ya alineada, se debe de considerar previo a la aplicación de los puntos, la separación entre elementos que recomienda el procedimiento de soldadura, para este caso, la separación entre elementos será de 1/8 de pulgada de separación entre elementos, para dar esta separación se emplea una varilla de soldadura de aporte con este espesor entre elementos, colocada la varilla el soldador procede a aplicar los puntos de soldadura en los extremos de los tubos.

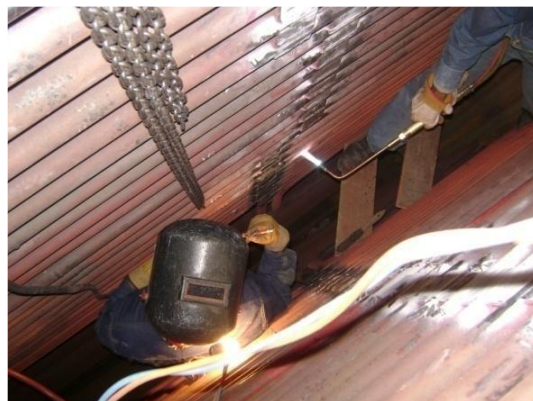
**FIGURA 5.18. PRECALENTAMIENTO DE ELEMENTOS.**

Antes de iniciar al primer paso de soldadura de acuerdo al procedimiento, se debe de aplicar un precalentamiento de los elementos a unir, para este caso se hará uso de un equipo oxiacetilénico con antorcha, para realizar el precalentamiento, el procedimiento de precalentar los elementos se realiza sobre el plano horizontal por un lapso aproximado de 5 minutos posterior a eso se verifica con el pirómetro digital la temperatura de 1500°C una vez que indique esa temperatura el elemento, es momento de iniciar con el procedimiento de aplicación de la soldadura.

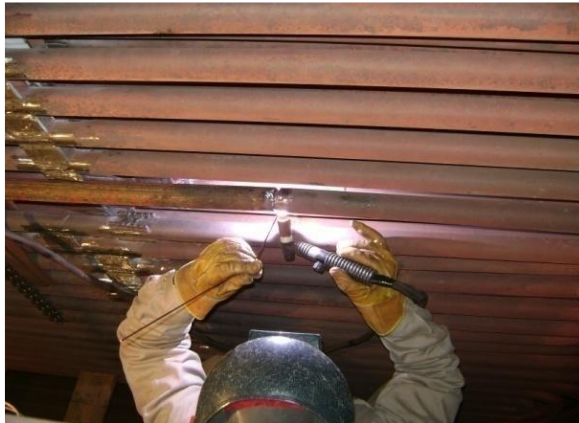
**FIGURA 5.19. APLICACIÓN PASO DE RAÍZ EN SOLDADURA.**

Un paso importante en el proceso de la aplicación del procedimiento de soldadura es la de evitar el enfriamiento de los elementos, esta inconveniente se puede presentar cuando se interrumpe el proceso para corregir irregularidades detectadas en el paso de soldadura, al detectarse existe un decremento brusco de temperatura en los elementos y es necesario calentar nuevamente los elementos hasta 50°C por encima de la temperatura a la que se encuentre el material en ese momento. Esto con la finalidad de evitar fallas en la soldadura como falta de fusión e incrustaciones de materiales.
