**Estudio de la Estabilidad de Talúdes  
de la Urbanización Bellavista**

**Tesis de Grado**

**Jorge W. Matamoros Morán**

**Enero de 1977**

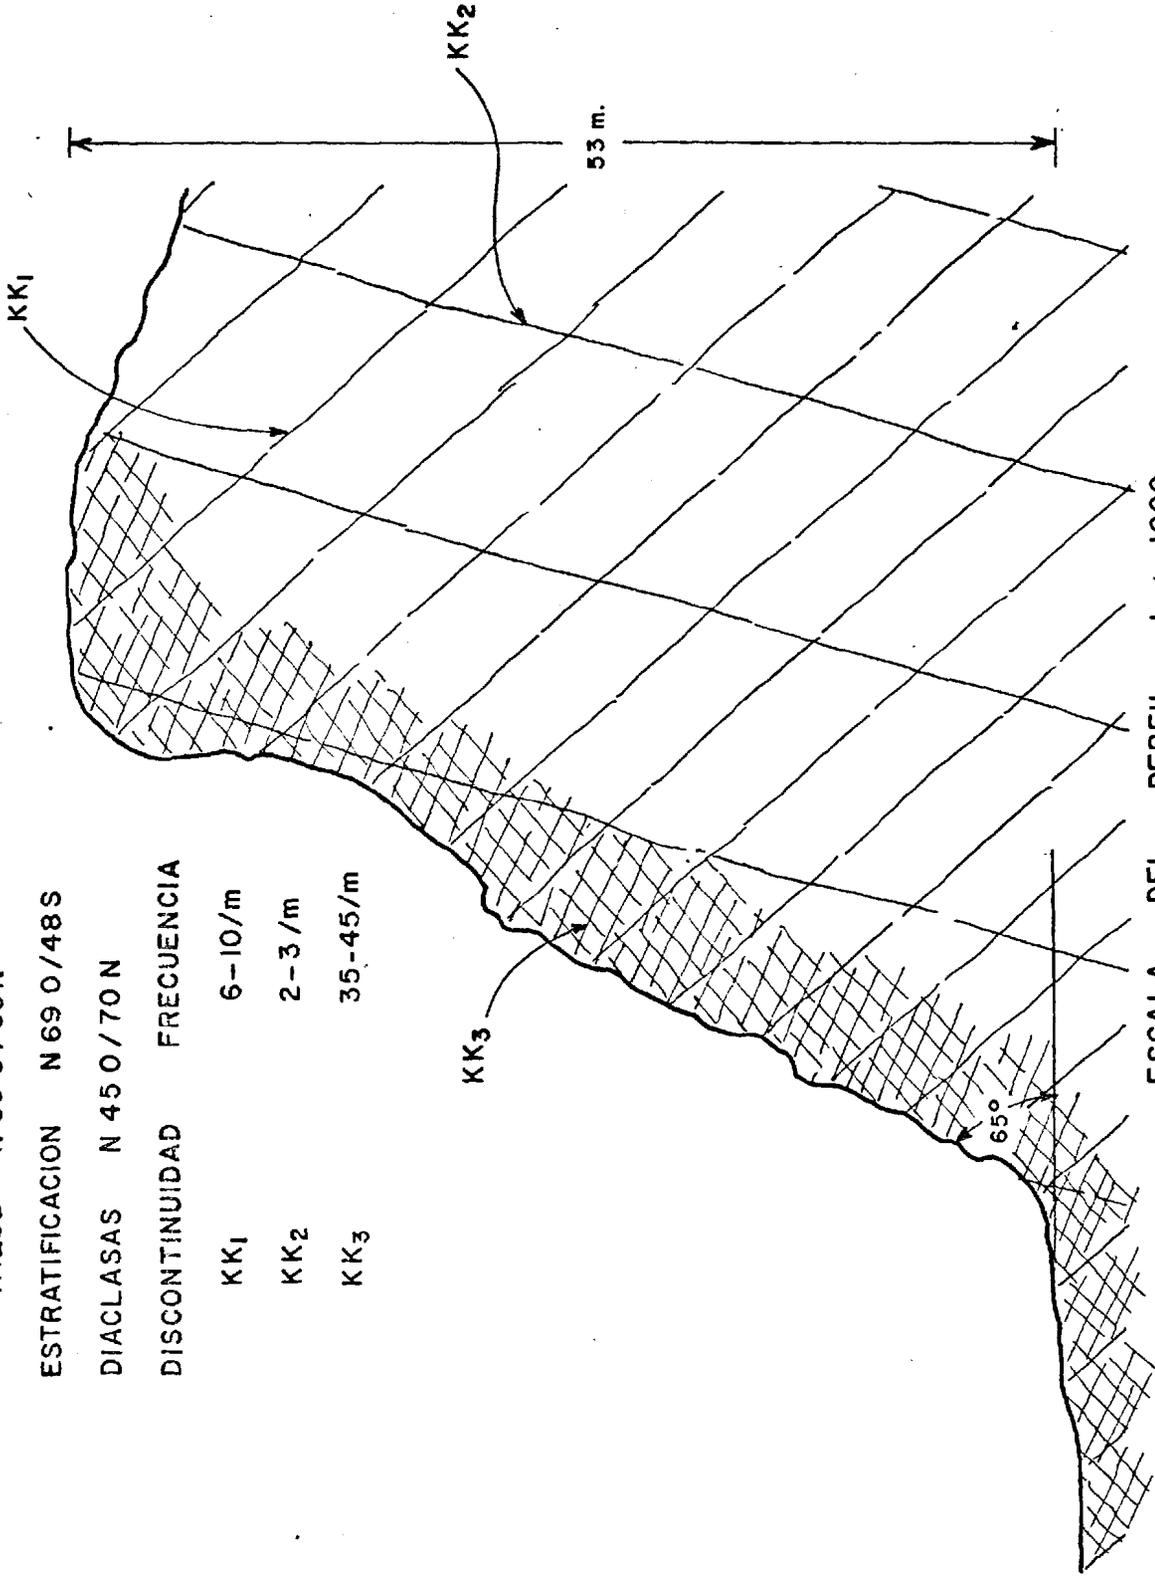
FIGURA 6 TALUD 4

TALUD 4: Similar al anterior, pero en la cara libre se no tan gran cantidad de diaclasas de muy pequeño desarrollo que se encuentran orientados en diferentes direcciones y que están limitados por los planos de estratificación, posiblemente el origen de ellos se debe a la fracturación, originada por la liberación de tensiones debido a la remoción del material rocoso que antes existió ahí que hizo que se produjera un pequeño desconchado en la cara libre del macizo rocoso, además de este juego de diaclasas tenemos otros sistemas con discontinuidades de 3 o 4 m. de longitud y que son en su mayoría cerrados pero siguiendo siempre un mismo patrón de diaclasamiento.

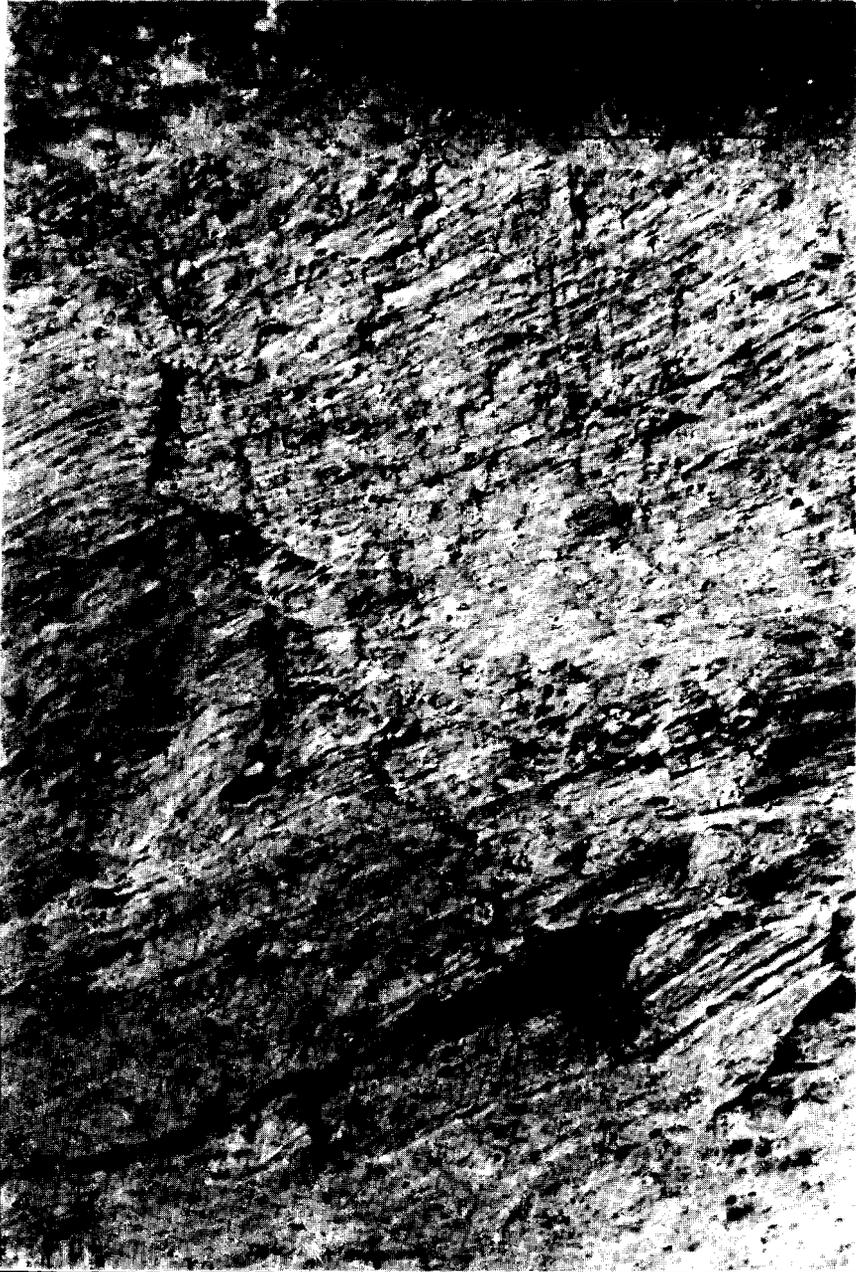
FOTO 3. Talud 1, sistemas de diaclasas que a floran en la parte media inferior del talud.

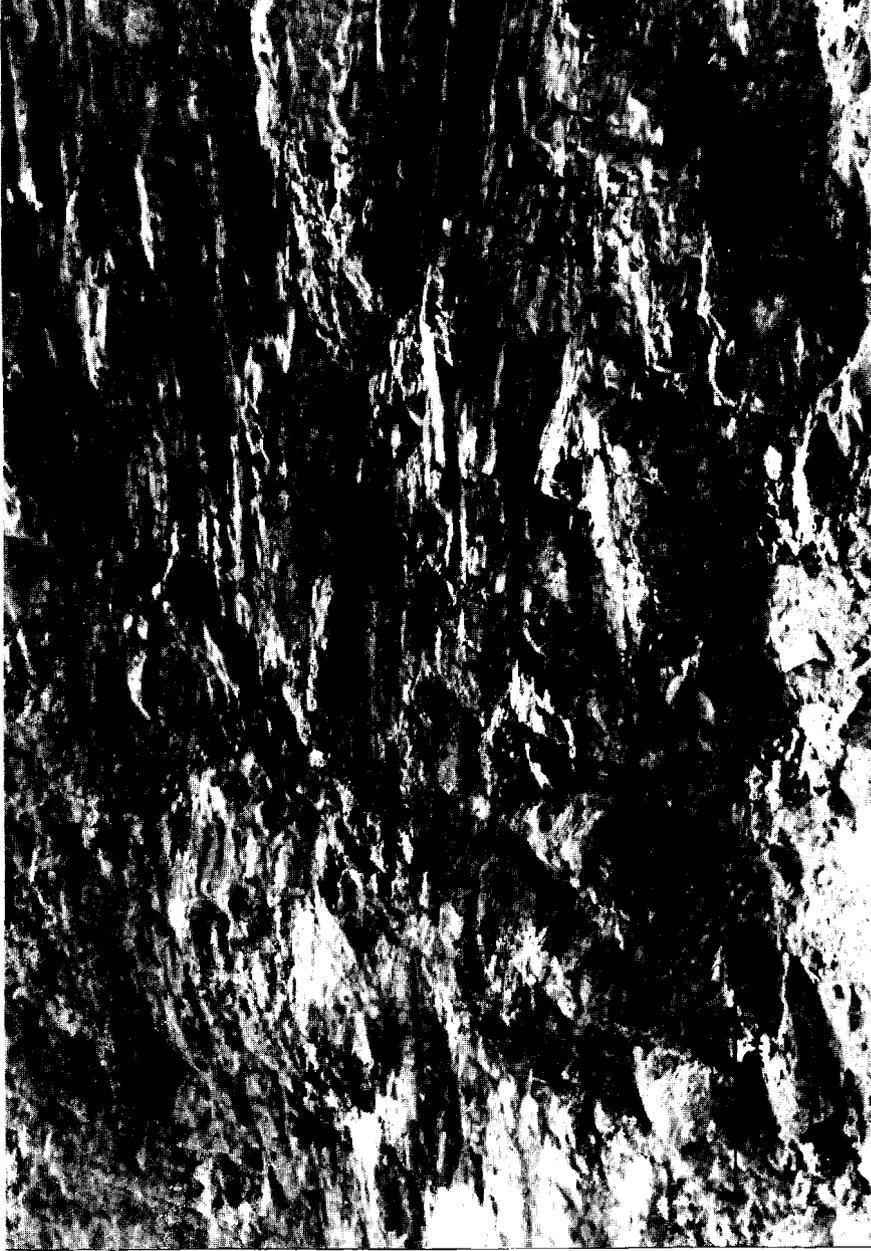
FOTO 9. Talud 4, Sistemas de diaclasses.

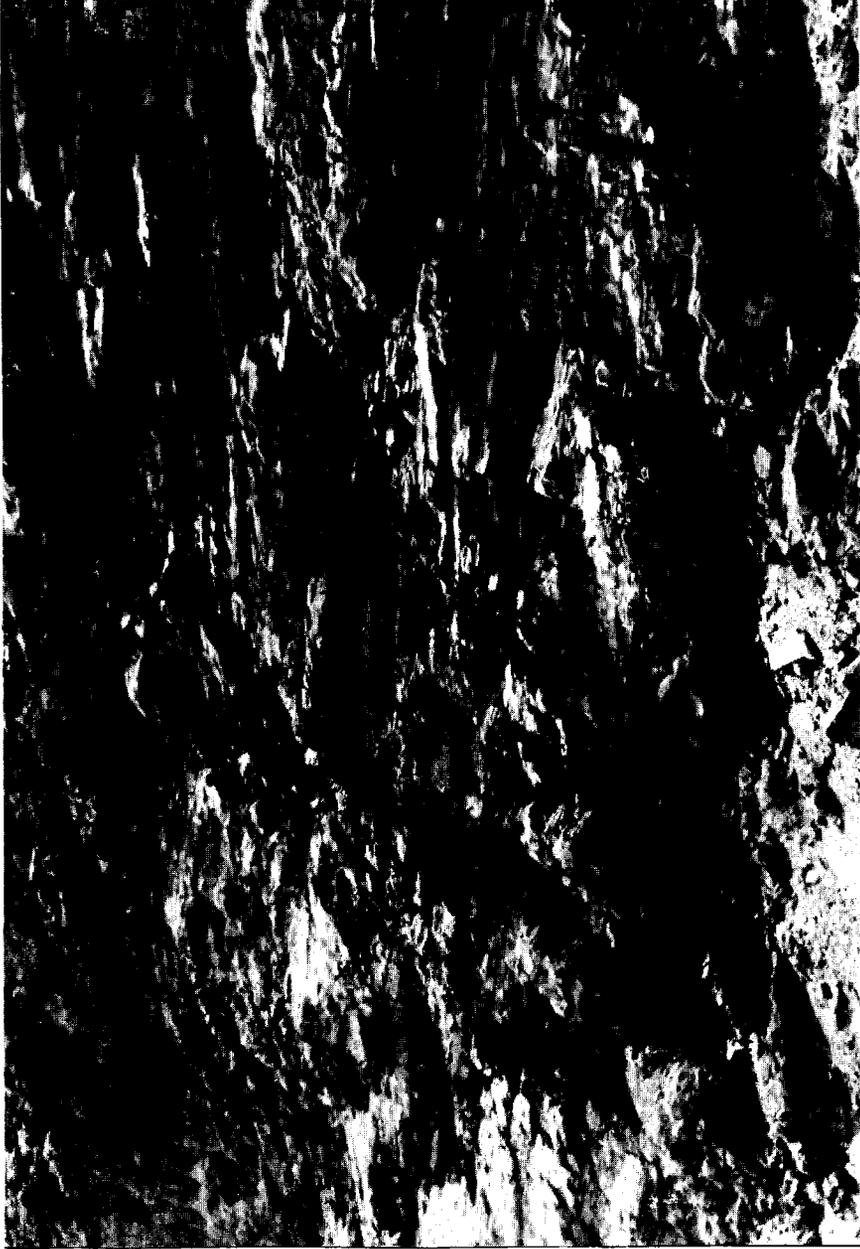
FOTO 9. Talud 4, Sistemas de diaclasas.

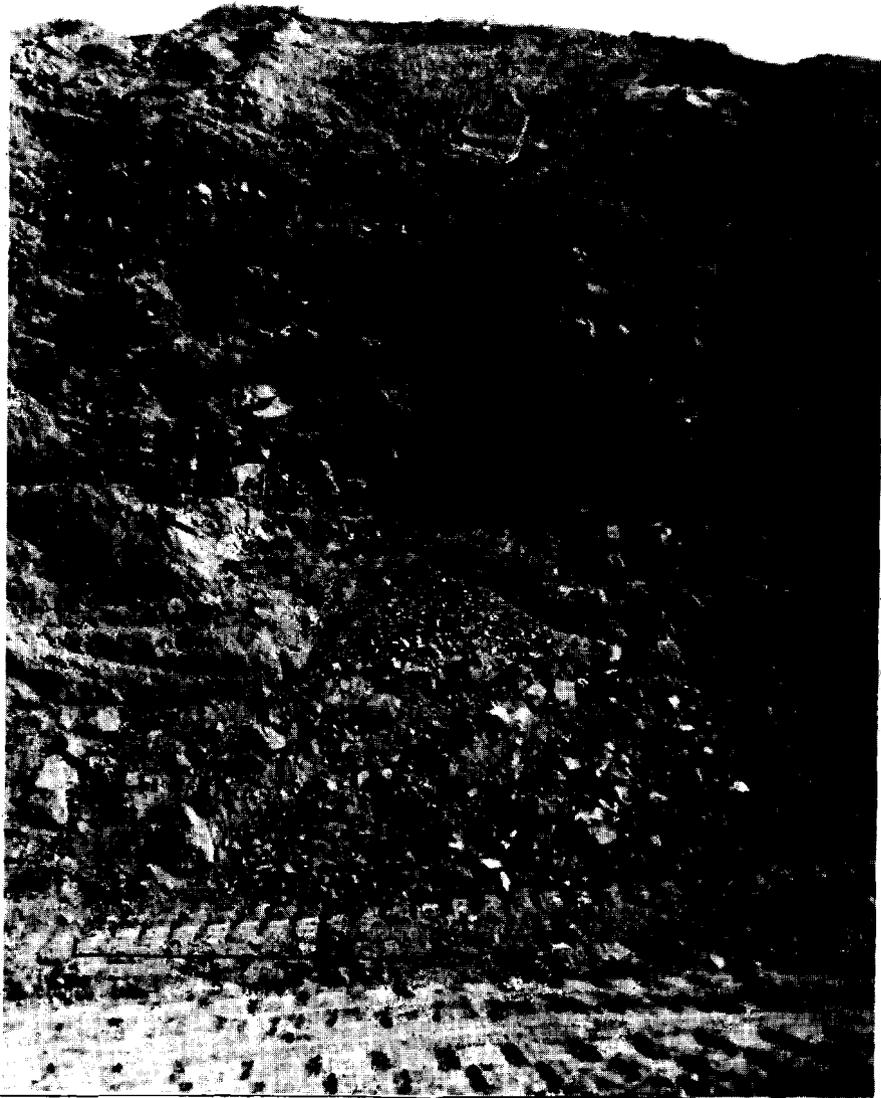
FOTO 12. Talud 7, la cara libre es roca muy - alterada, aquí se ha producido el deslizamiento llamado desprendimiento de bloques.

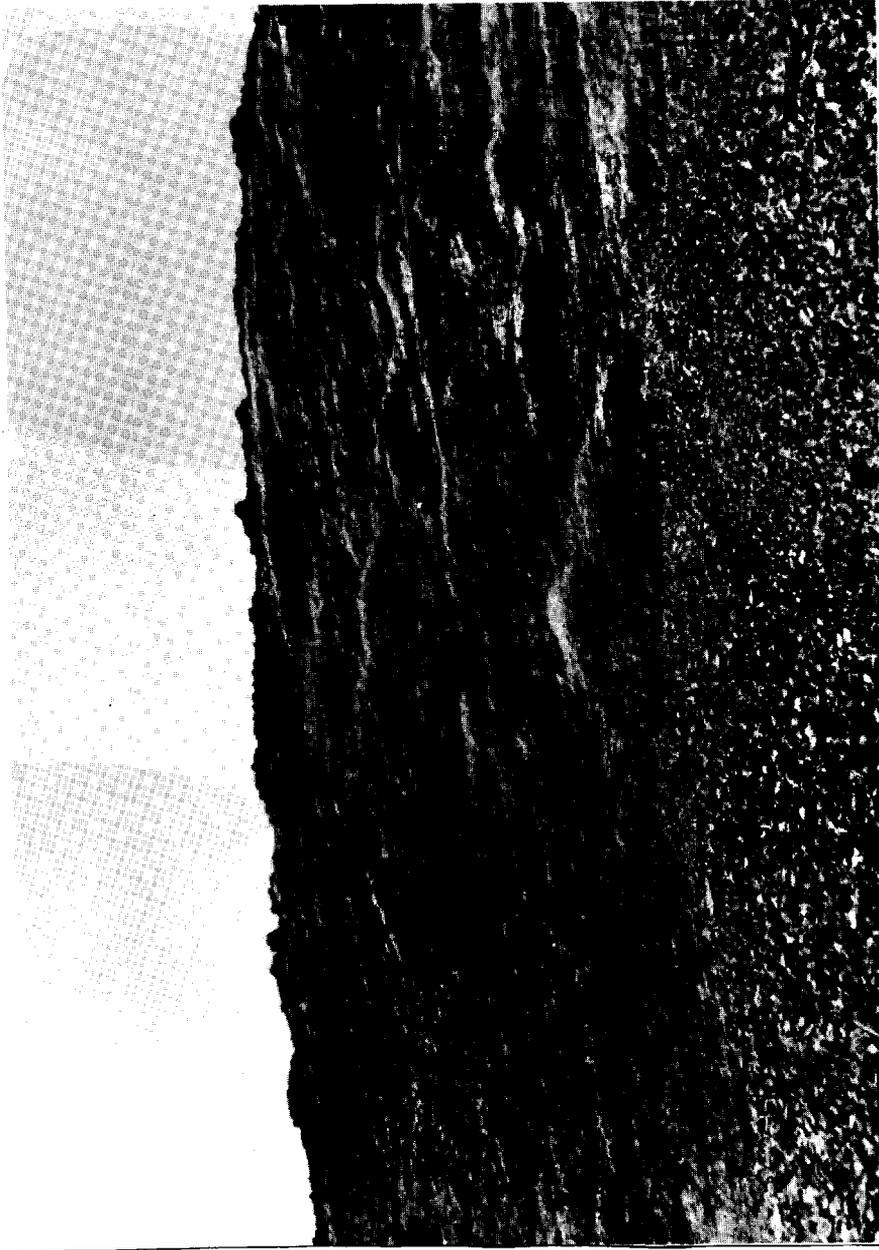
FOTO 14. Talud 9, gran cantidad de material rocoso sobre la base de este, y estratos muy laminados.
