**ESCUELA SUPERIOR POLITECNICA DEL LITORAL**  
**Departamento de Ingeniería Mecánica**

Presentación del Informe Técnico:  
"DETECCION DE LA CORROSION APLICANDO  
TECNICAS NO DESTRUCTIVAS"

Previo a la obtención del Título de:  
**INGENIERO MECANICO**

Guayaquil - Ecuador  
1989

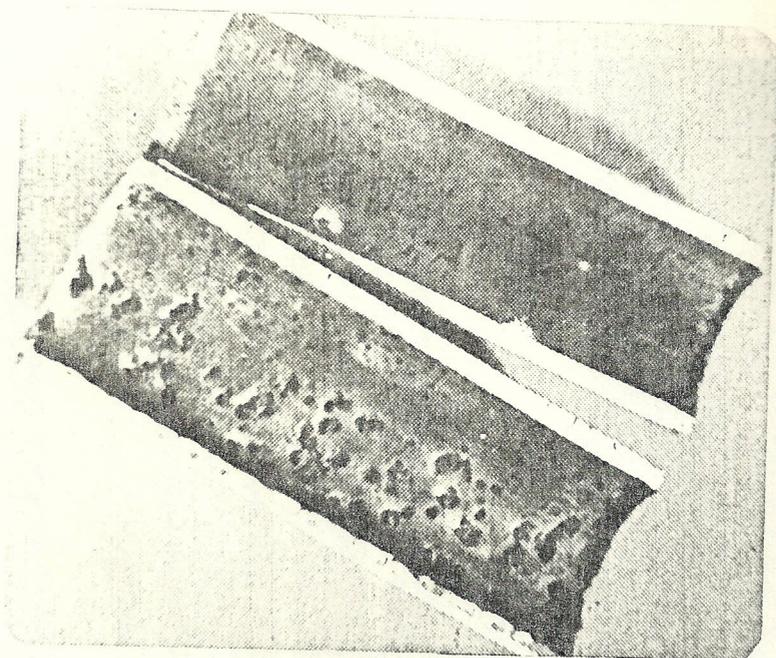
(a)

FIGURA A9. a) Corrosión por presencia de oxígeno y cloruros en tubos de calderos.- b) Corrosión producto de incrustaciones en tubos de caldero.

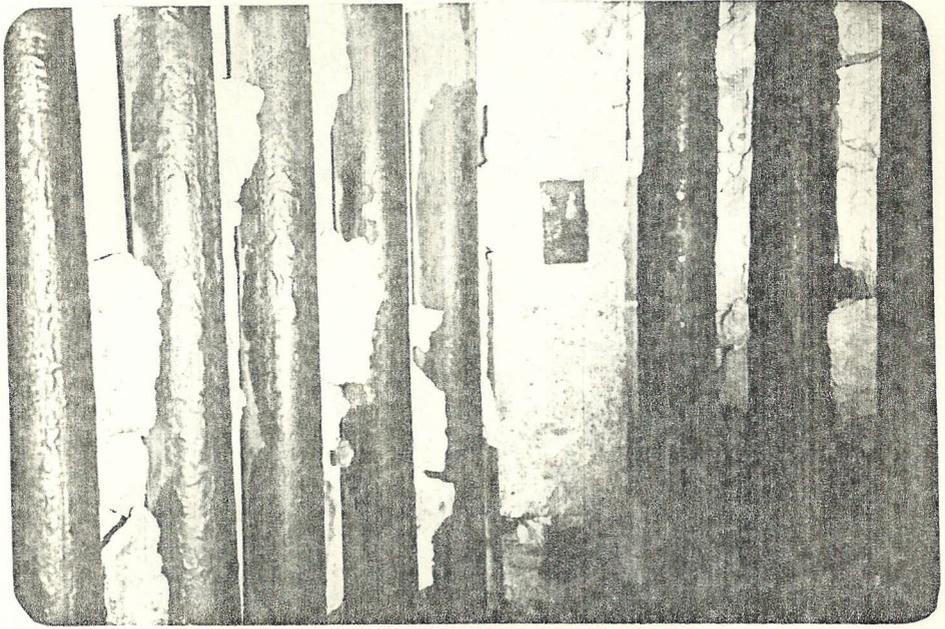
FIGURA A10. Tubos de calderos. Corrosión externa en la zona afectada por el calor

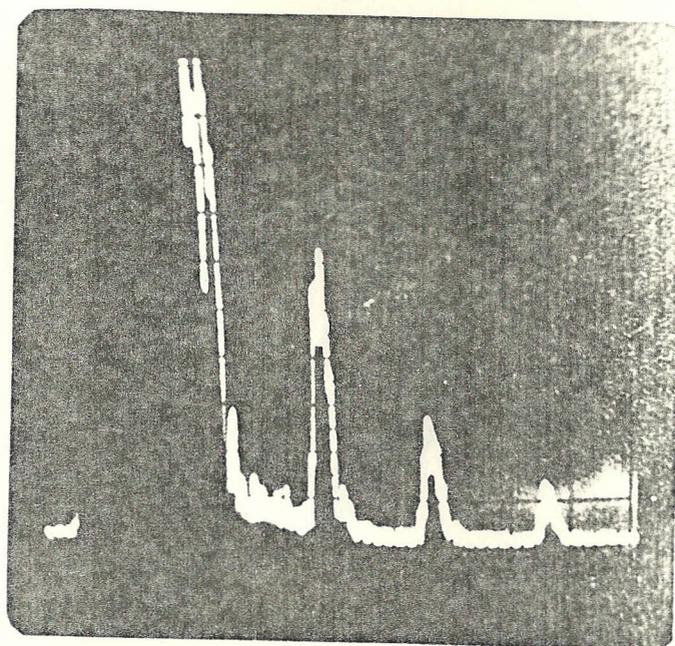
(b)

FIGURA A12. Señales típicas obtenidas en la unidad ultrasónica detectora de fallas.- a) Tubería sin defecto.- b) Tubería con reducción de espesor e incrustaciones.

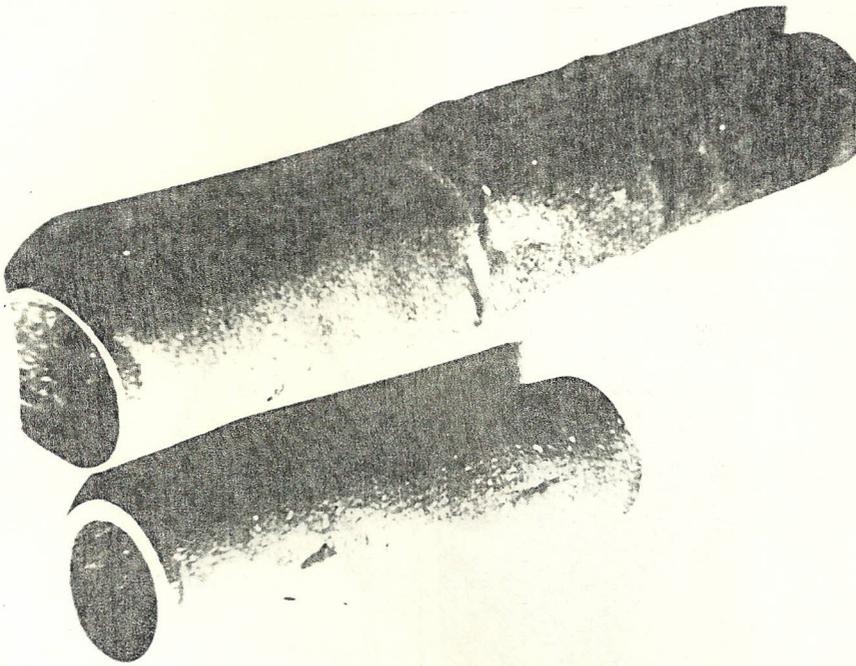
(a)

FIGURA A13. a) Corte de dos tubos en los que se detecta reducción de espesores.- b) Reducción de espesor en la sección transversal del tubo de un caldero (cara de lado de fuego).
