ESCUELA SUPERIOR POLITÉCNICA DEL LITORAL

“Desarrollo de un Programa de Inspección bajo Análisis de Riesgo
Aplicado a la Caldera Acuatubular YB-7005 en la Refinería Estatal
de Esmeraldas”

TESIS DE GRADO

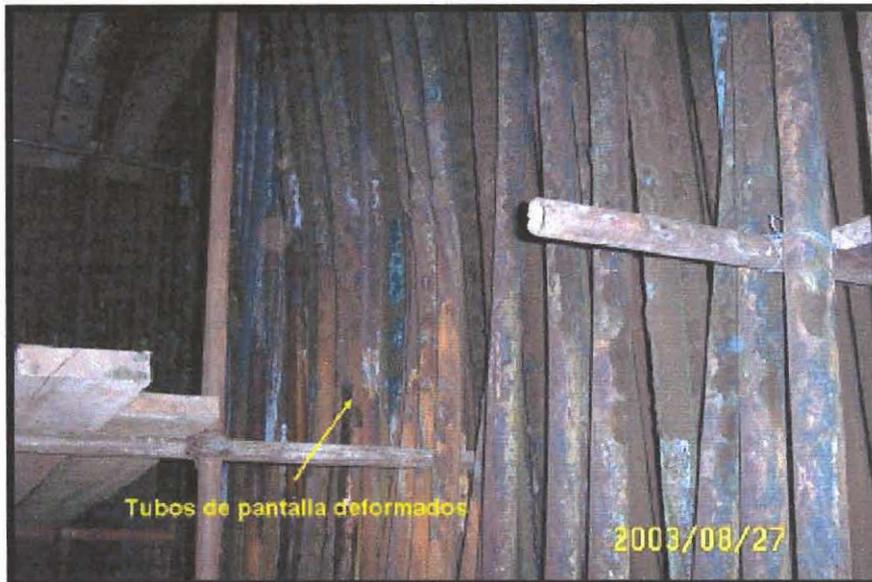
La figura 2.4 Indica la zona afectada por el sobrecalentamiento así como los tubos que sufrieron deformación.

FIGURA 2.4. DEFORMACIONES EN LOS TUBOS DE PANTALLA DEBIDO AL SOBRECALENTAMIENTO EXPERIMENTADO.

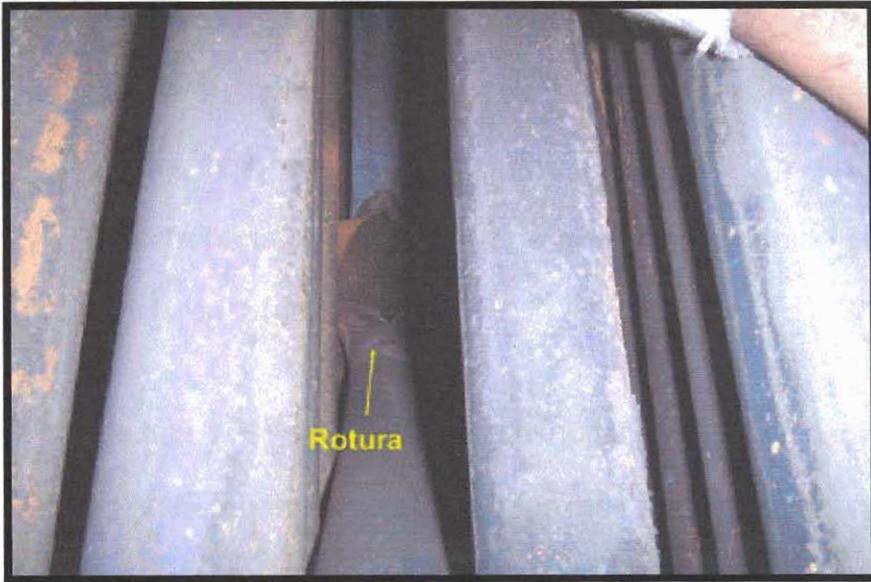
FIGURA 2.5. DEFORMACION Y POSTERIOR ROTURA DE UN TUBO DE PANTALLA.

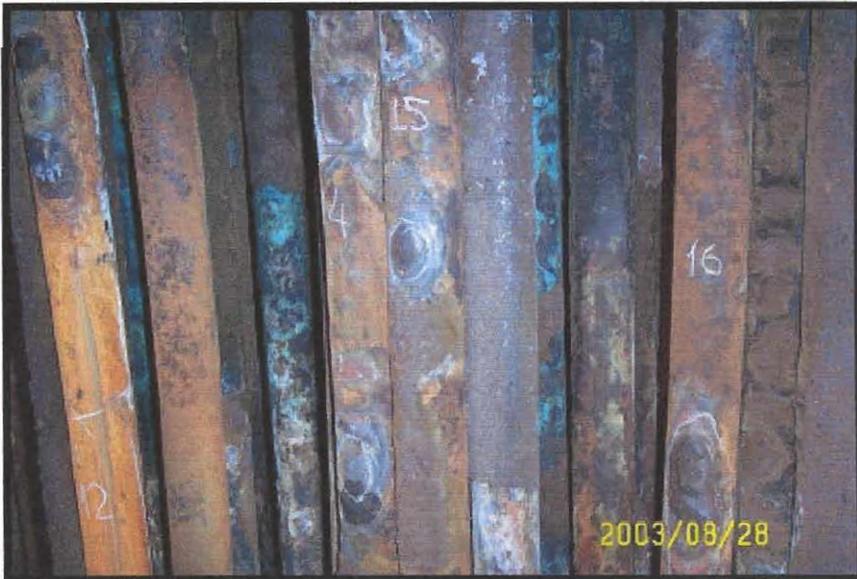
Estas ampollas resultaron como consecuencia de una excesiva exposición al fuego de los tubos durante el segundo incidente. Un total de diez tubos de pantalla fueron removidos como consecuencia del daño sufrido.

FIGURA 2.6. AMPOLLAS EN VARIOS TUBOS DE PANTALLA.

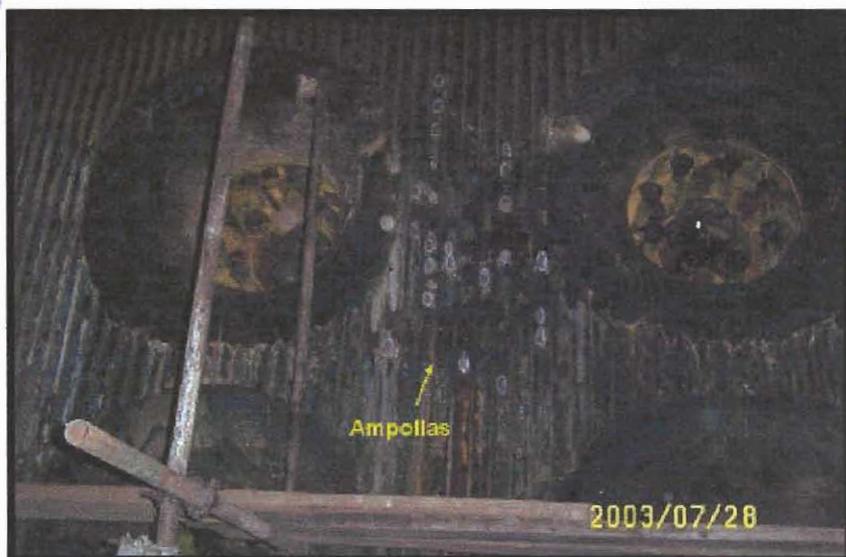
Los tubos de la pared frontal del hogar también sufrieron daños, sin embargo, la manifestación fue más clara durante el segundo incidente. En la figura 2.7 se muestran las ampollas producidas en la zona contigua a los quemadores.

FIGURA 2.7. AMPOLLAS EN LOS TUBOS DE PARED FRONTAL DE LA CALDERA.

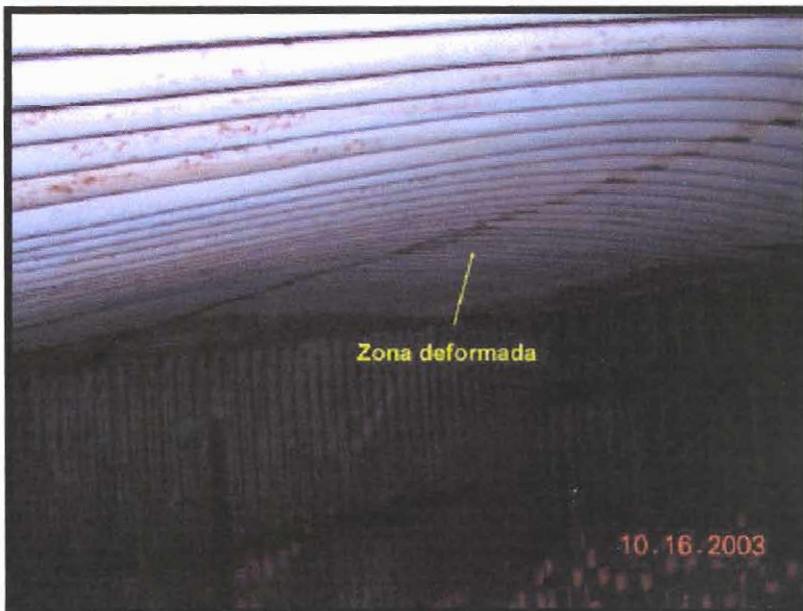
FIGURA 2.8. TUBOS DEFORMADOS EN LA ZONA DEL TECHO.

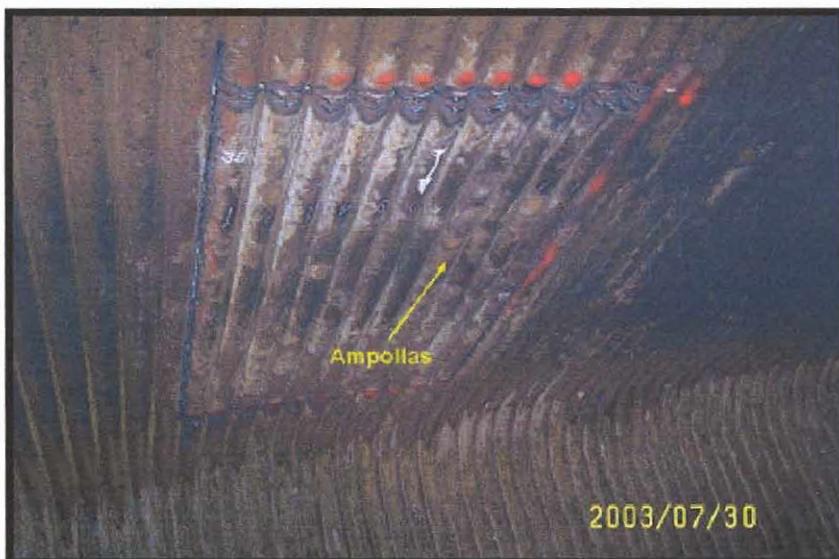
FIGURA 2.9. AMPOLLAS EN LOS TUBOS DEL TECHO.

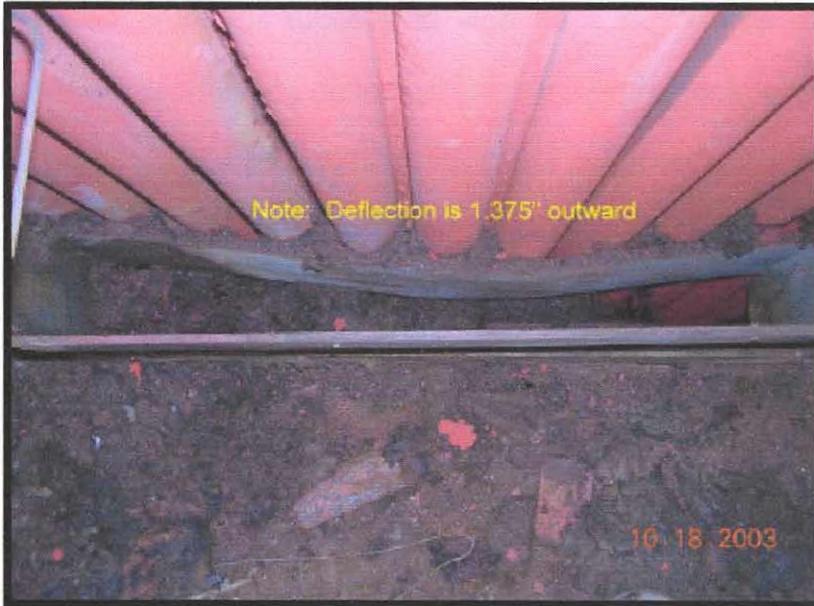
Los tubos de las paredes laterales también sufrieron deformaciones. Debido al primer incidente se notó una deformación, tal como se ilustra en la figura 2.10. Nótese la cantidad de deflexión sufrida por la barra que soporta los tubos.

FIGURA 2.10. DEFORMACIÓN EN ALGUNOS TUBOS DE LA PARED LATERAL DE LA CALDERA.

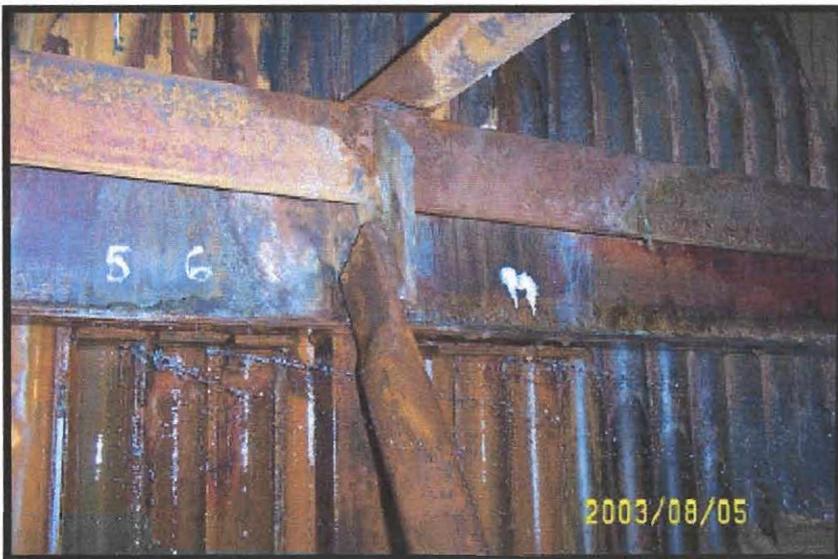
FIGURA 2.11. FUGAS DE AGUA EN ALGUNOS TUBOS DE PARED FRONTAL EN EL LADO DE LA CAJA DE AIRE.

fallas entre los tubos y la viga de soporte para obtener una mejor distribución de las cargas. Una vez colocada la respectiva placa se realizó la prueba de tintas penetrantes para verificar si es que la misma se encontraba en buenas condiciones.

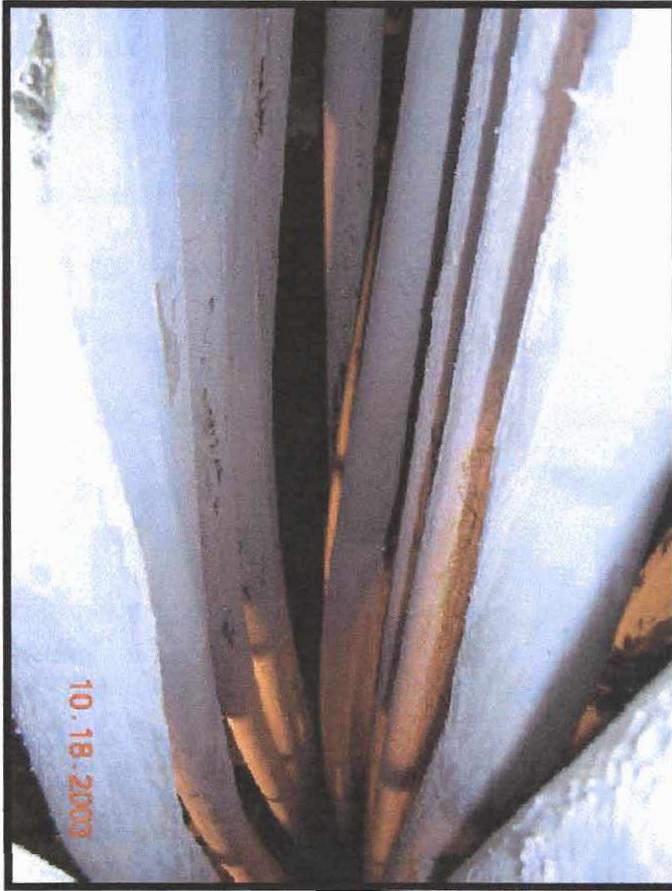
Los tubos del sobrecalentador estaban severamente sobrecalentados. El alineamiento de los tubos no estaba en las mejores condiciones lo que impedía el paso correcto de los gases a través de las secciones del sobrecalentador. La figura 2.12 ilustra el daño en la zona del sobrecalentador.

FIGURA 2.12. ZONA DEL SOBRECALENTADOR DEFORMADA Y CON DAÑOS DEBIDO AL SOBRECALENTAMIENTO.

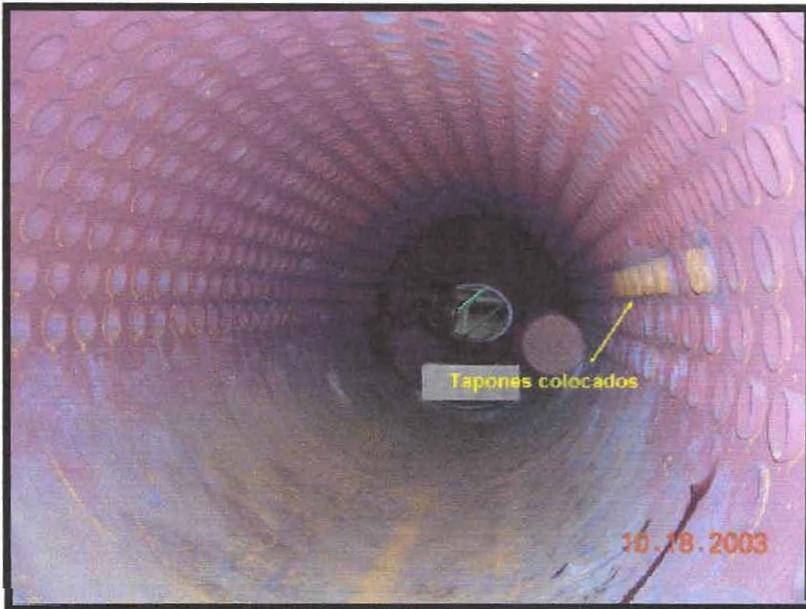
La figura 2.13 ilustra el estado del domo así como también los tapones que fueron colocados cuando se removieron algunos tubos que estaban con daños.

FIGURA 2.13. VISTA INTERIOR DEL DOMO DE AGUA.

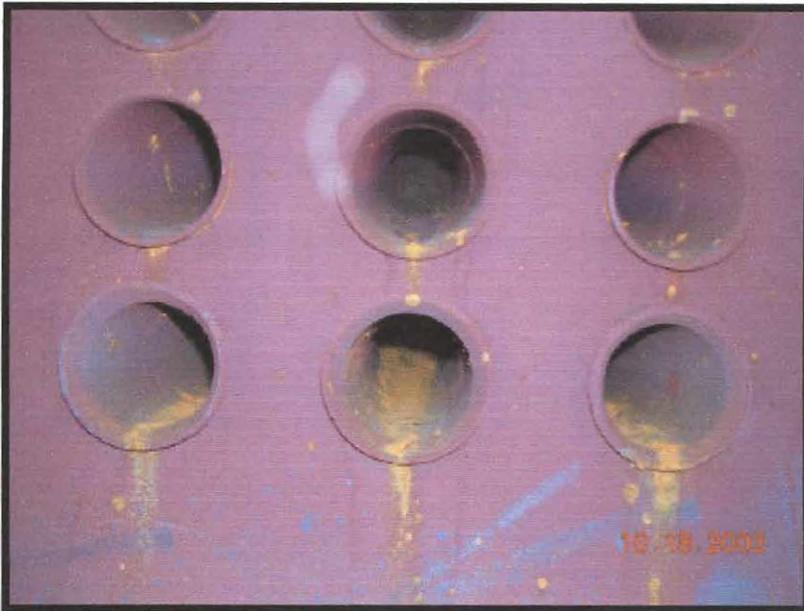
En La figura 2.14 se muestran los depósitos encontrados, al juzgar por la cantidad, no se pueden considerar como algún problema serio.

FIGURA 2.14. DEPOSITOS MINIMOS ENCONTRADOS EN EL DOMO DE AGUA.

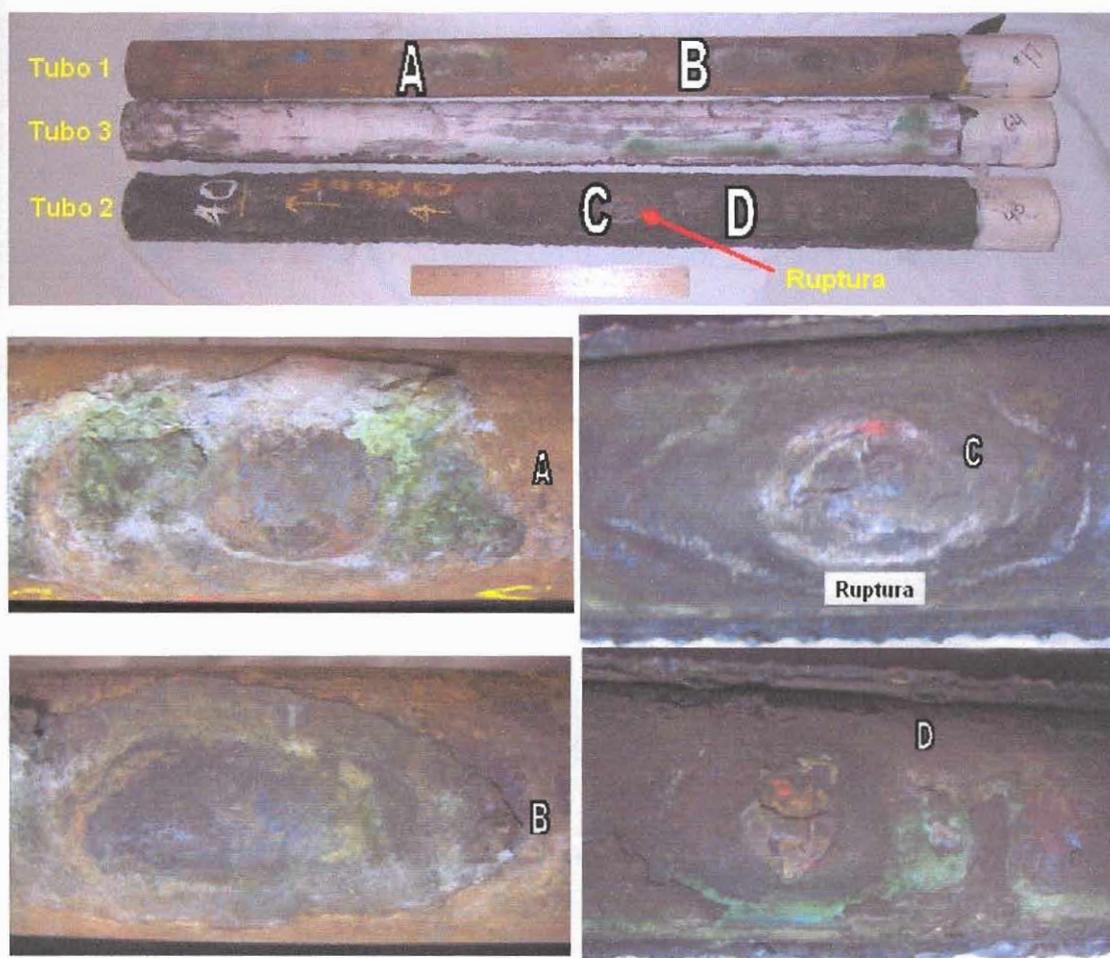
En la figura 2.15 se muestran los tubos que fueron seccionados y utilizados para el análisis metalográfico. Las zonas indicadas con las letras A, B, C, y D corresponden a regiones en las que existe la presencia de ampollas y ruptura.

FIGURA 2.15. TUBOS SELECCIONADOS PARA EL ANÁLISIS DIMENSIONAL Y METALGRÁFICO.

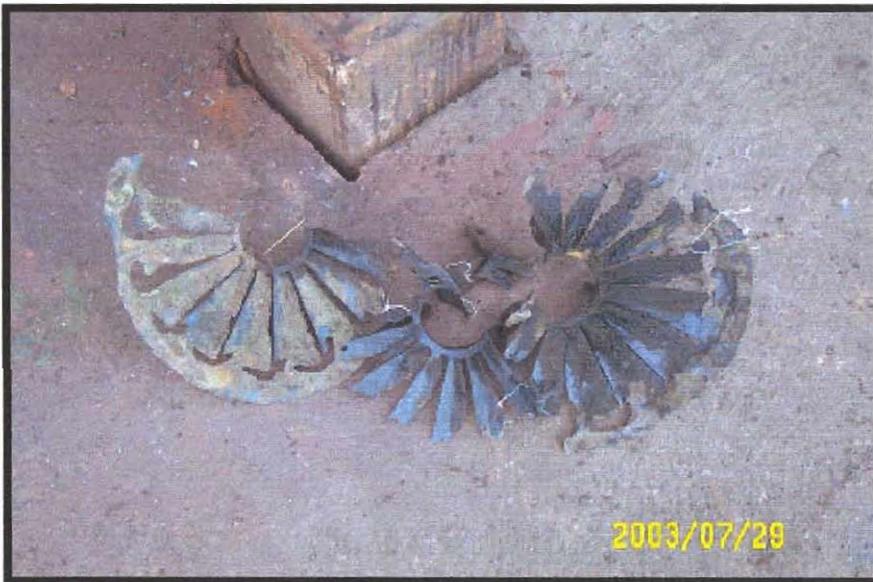
difusores son corroídos a tal grado que se muestran prácticamente desintegrados tal como se muestran en la figura 2.17. Los difusores que se muestran en esta figura fueron sacados de la caldera después del evento del primer incidente. Algunos spuds de gas también estaban parcialmente corroídos en varios quemadores.

FIGURA 2.17. DIFUSORES CORROIDOS DE LA CALDERA YB-7005.

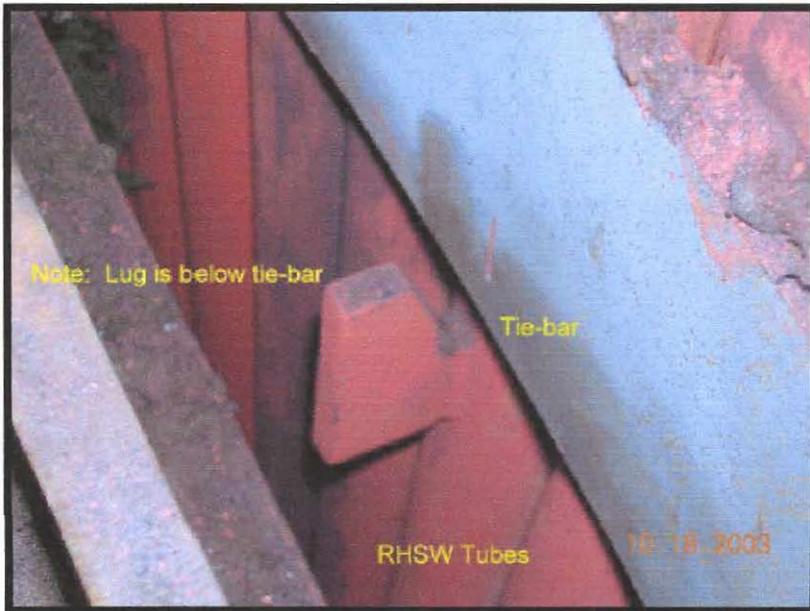
El asa o agarradera que sujeta la barra de soporte de los tubos laterales derechos del caldero estaba movida hacia abajo como consecuencia del sobrecalentamiento del caldero tal como se indica en la figura 2.18.

FIGURA 2.18. ASA QUE SOPORTA A LA BARRA DE SUJECCIÓN.

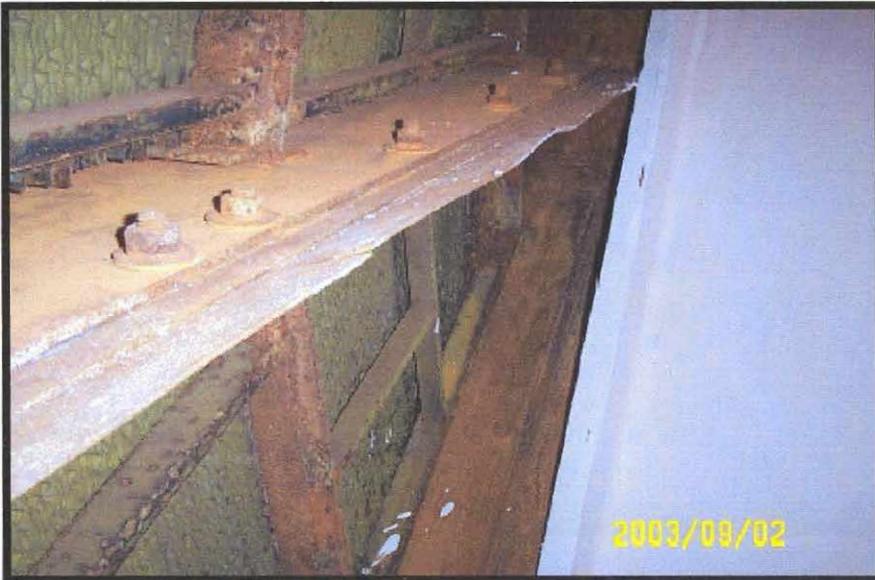
En la figura 2.19 se puede apreciar el desgaste en una lámina del precalentador. Nótese el desgaste uniforme debido al efecto corrosivo de los gases.

FIGURA 2.19. ZONAS DEL PRECALENTADOR LIGERAMENTE CORROIDAS.

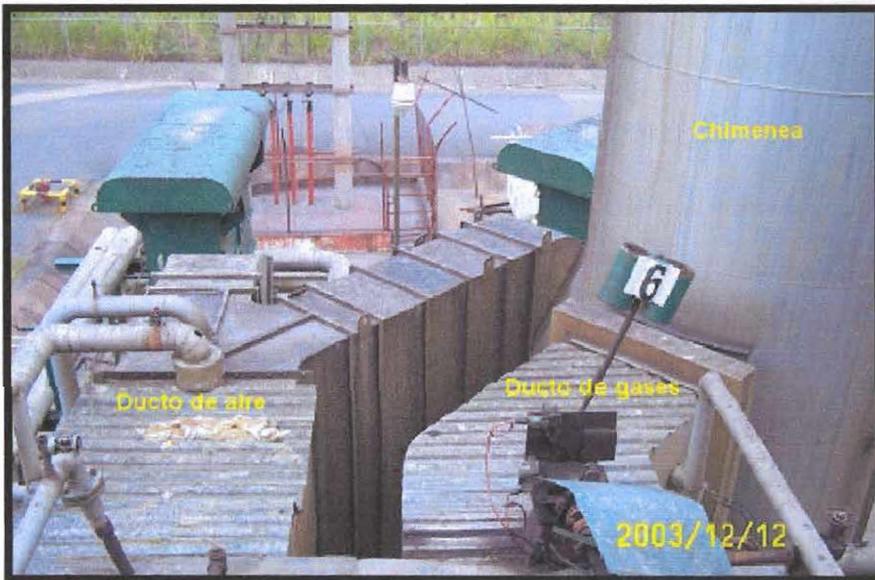
Los ductos de aire y gases no fueron abiertos en su totalidad, sin embargo al inspeccionarlos externamente se notó que estaban en buenas condiciones. Se efectuó medición de espesores en el lado caliente. No había evidencia de fugas o de cualquier otro tipo de deterioro. La figura 2.20 muestra a los ductos de aire y gases de la caldera YB-7005.

FIGURA 2.20. DUCTOS DE AIRE Y GASES DE LA CALDERA YB-7005.

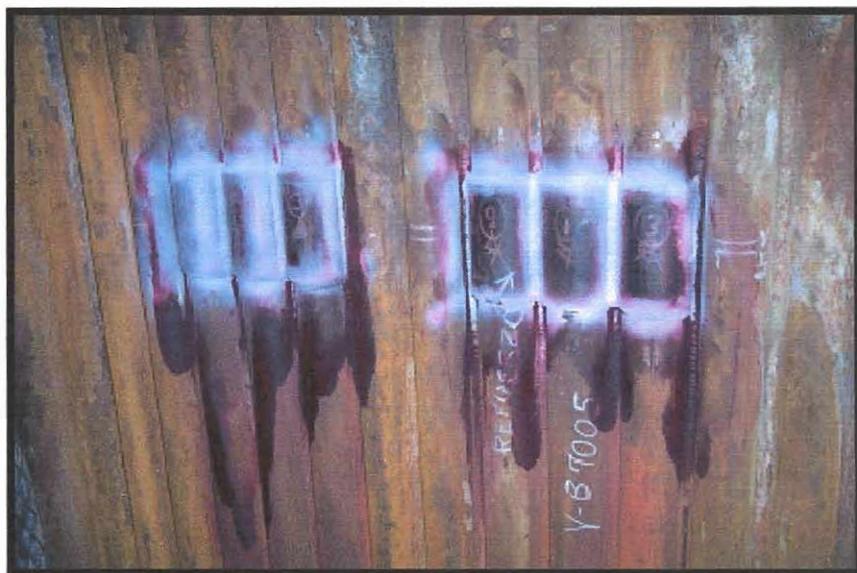
- En los tubos de pared frontal se observó daños también en el lado de la caja de aire. La viga que soporta parte de la estructura deformó algunos soportes lo que ocasionó fisuras en algunos tubos debido a la excesiva carga a la que fueron sometidos. Estas zonas fueron reforzadas mediante la aplicación de placas de refuerzo para obtener una mejor distribución de las cargas. En la figura 2.10 se muestran las fugas de los tubos y en la figura 2.22 se muestran las placas colocadas en esta zona. En la figura 2.23 se muestran las placas una con la viga que es soportada por las mismas.

FIGURA 2.22. PLACAS DE REFUERZO COLOCADAS EN LOS TUBOS DE PARED FRONTAL DEL LADO DE LA CAJA DE AIRE.

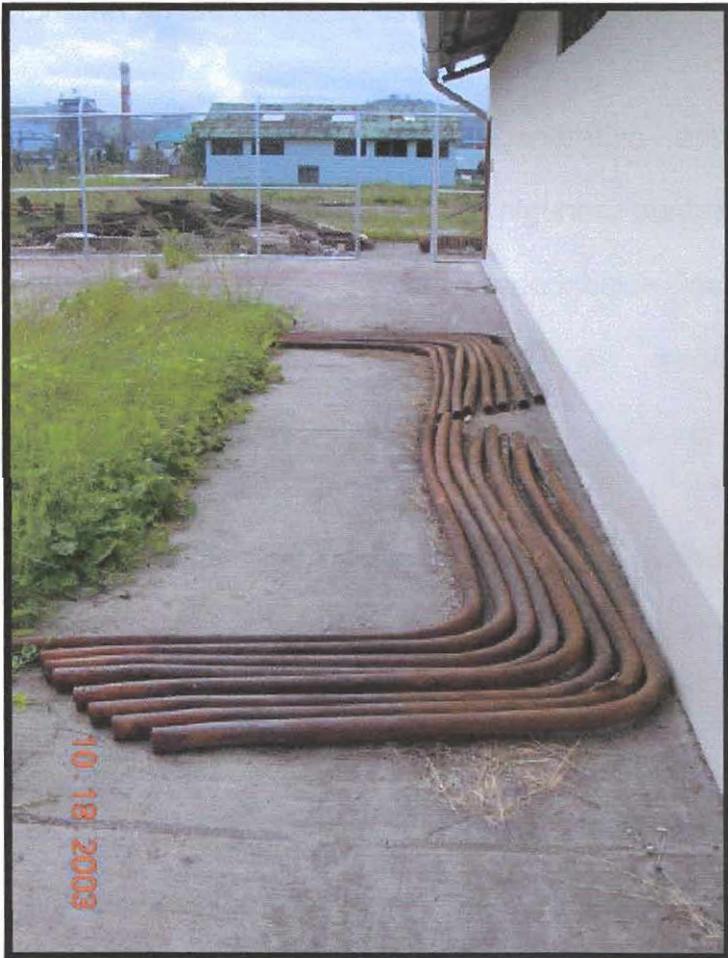
FIGURA 2.24. TUBOS DE PANTALLA REMOVIDOS DE LA CALDERA.

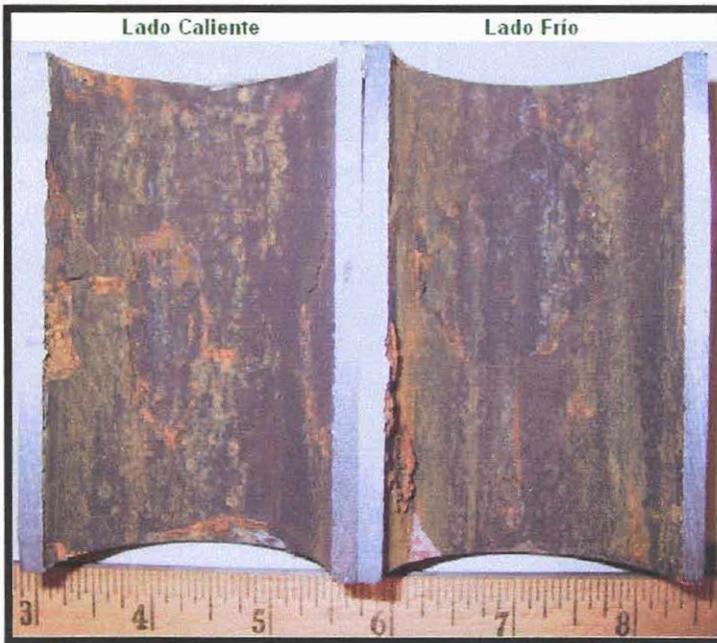
FIGURA 2.26. LADO INTERIOR DEL TUBO N° 1, INDICANDO LAS ESCAMAS DE OXIDO.

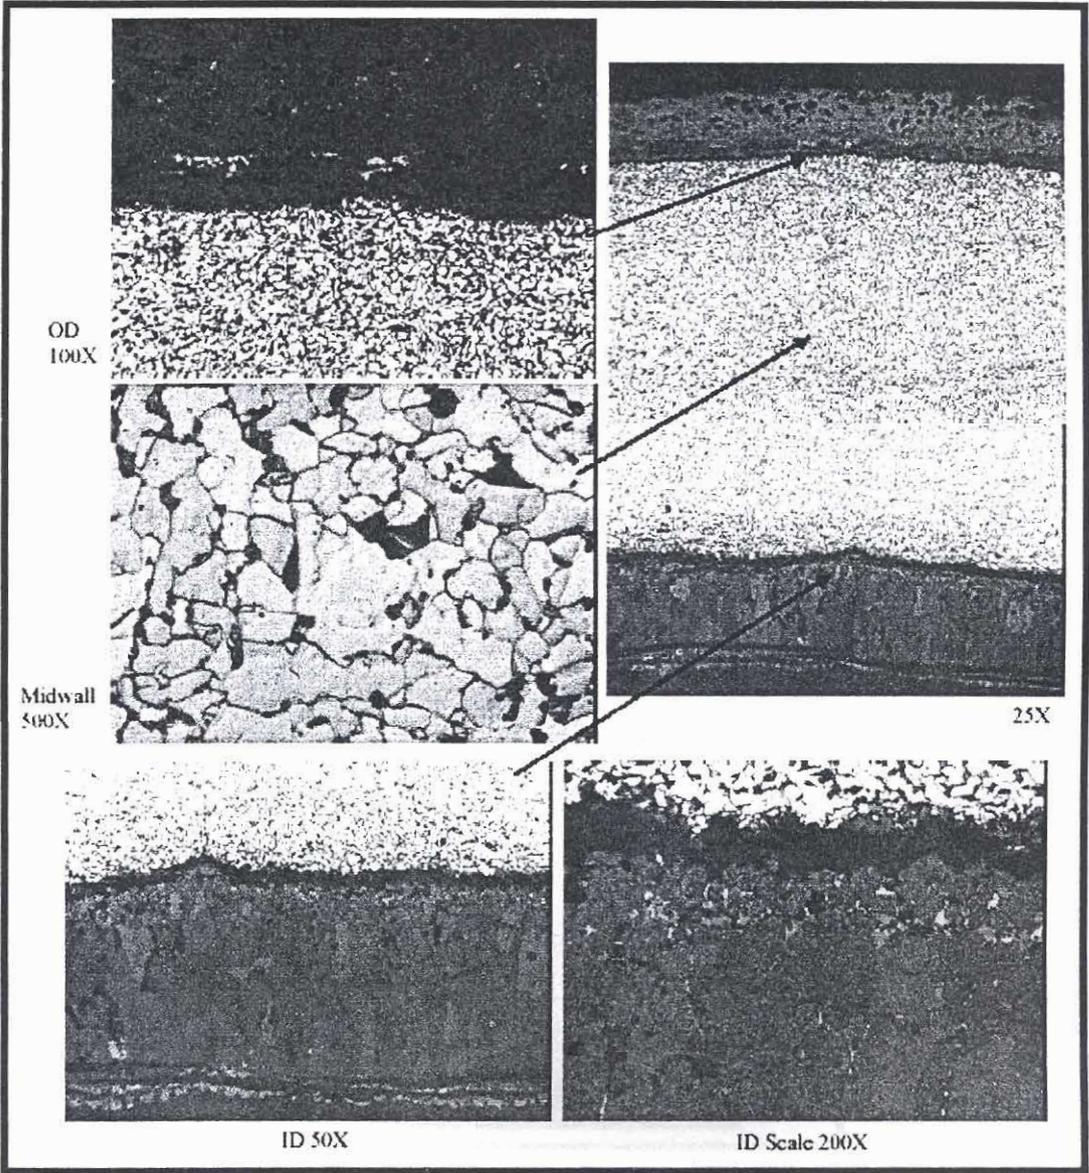
FIGURA 2.27. MICROESTRUCTURA OBSERVADA EN LA REGION DE FALLA (POSICION 12H00) EN EL TUBO N° 1.

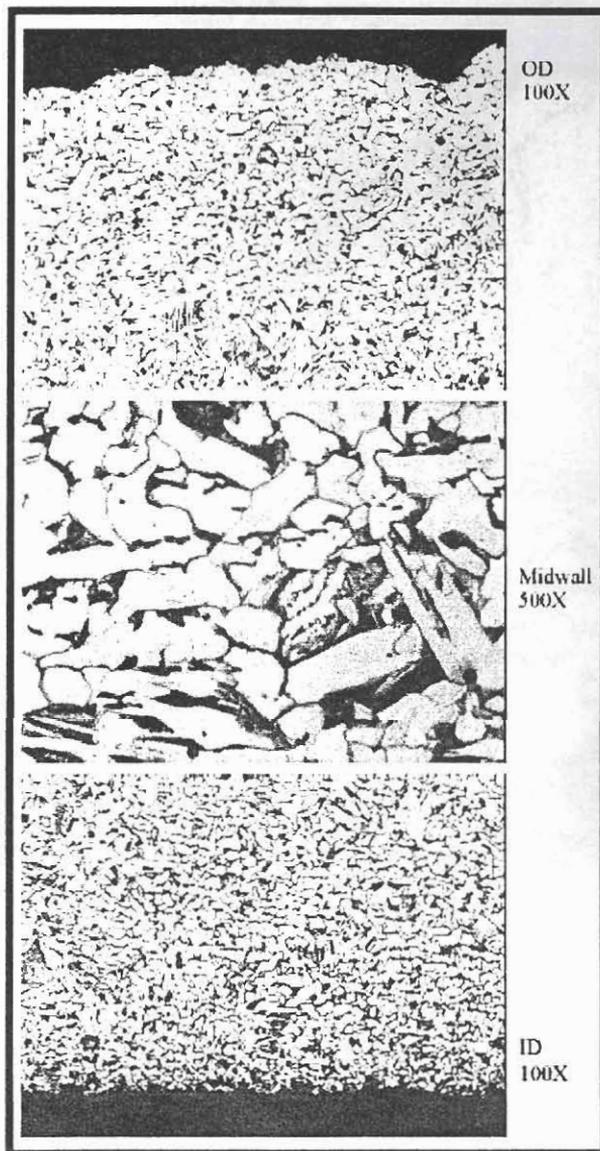
FIGURA 2.28. MICROESTRUCTURA OBSERVADA EN LA REGION DE FALLA (POSICION 6H00) EN EL TUBO N° 1.

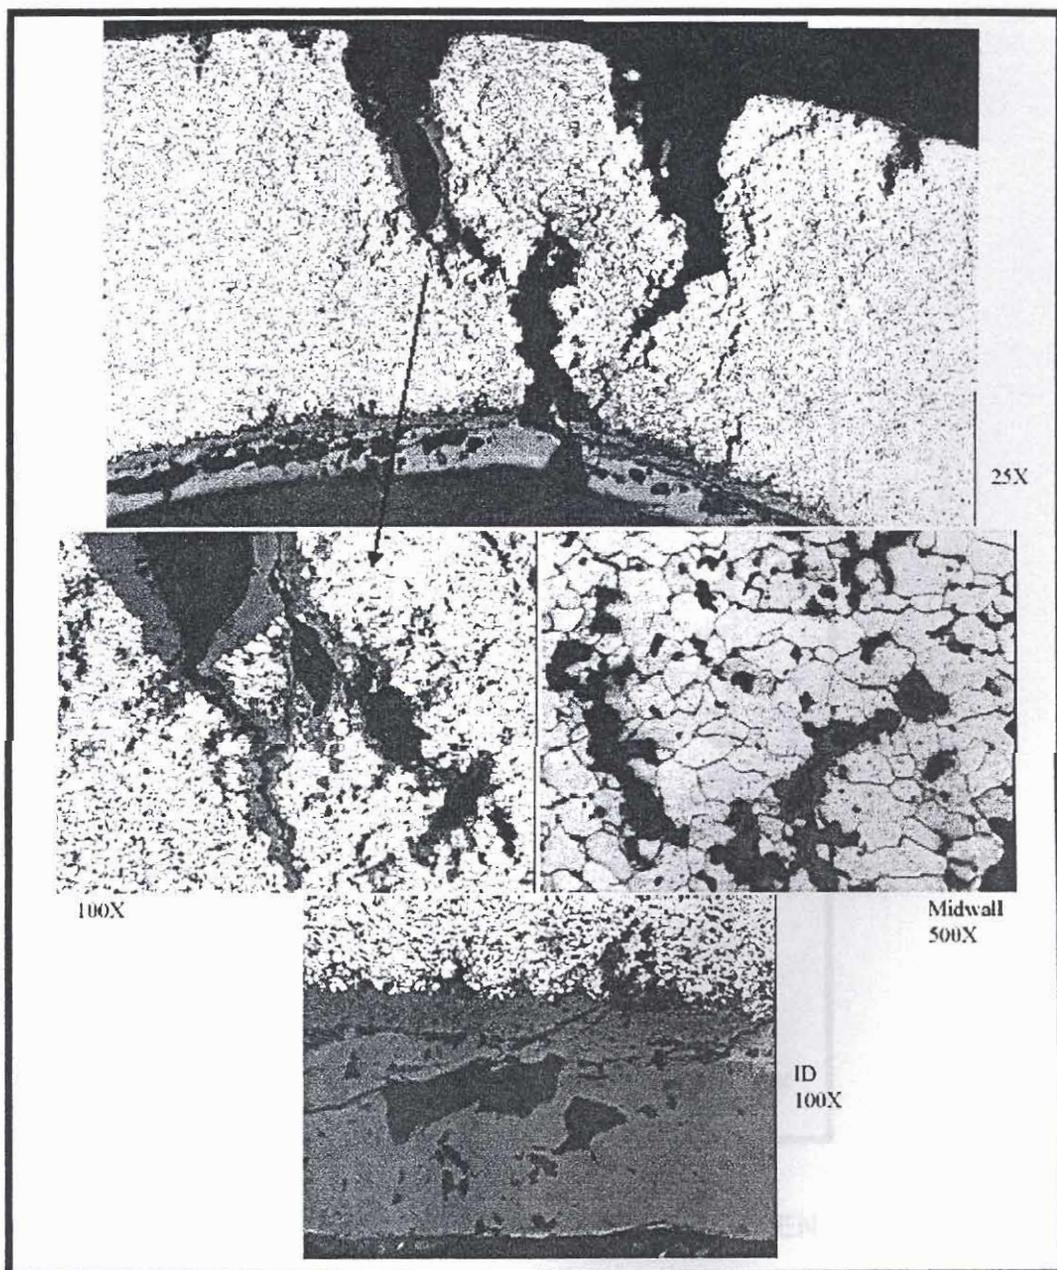
FIGURA 2.29. MICROESTRUCTURA OBSERVADA EN LA REGION DE FALLA (POSICION 12H00) EN EL TUBO N° 2.

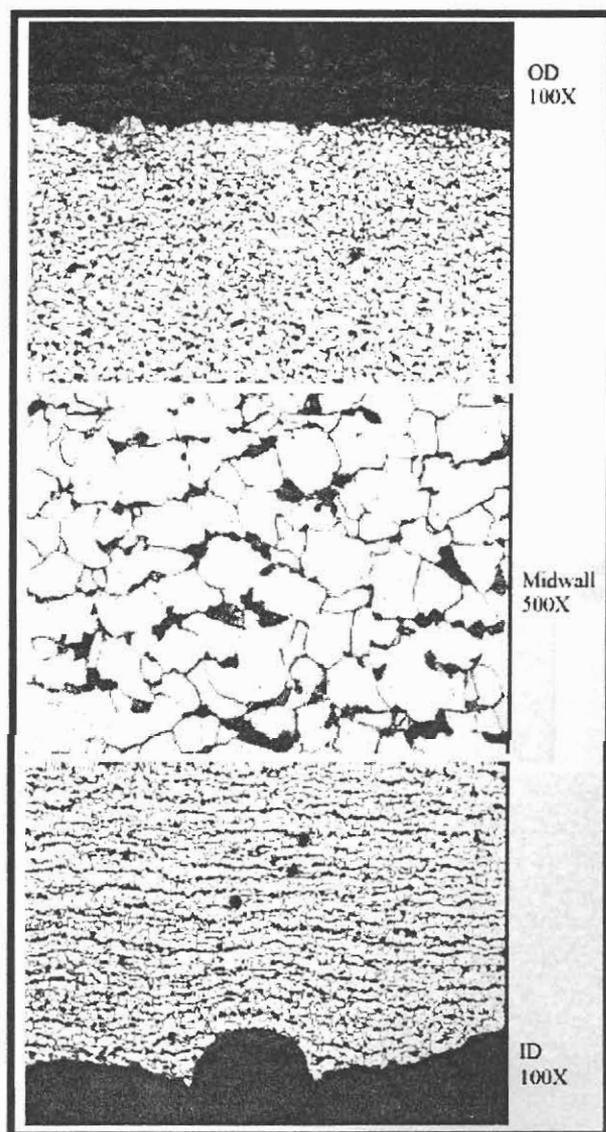
FIGURA 2.30. MICROESTRUCTURA OBSERVADA EN LA REGION DE FALLA (POSICION 6H00) EN EL TUBO N° 2.

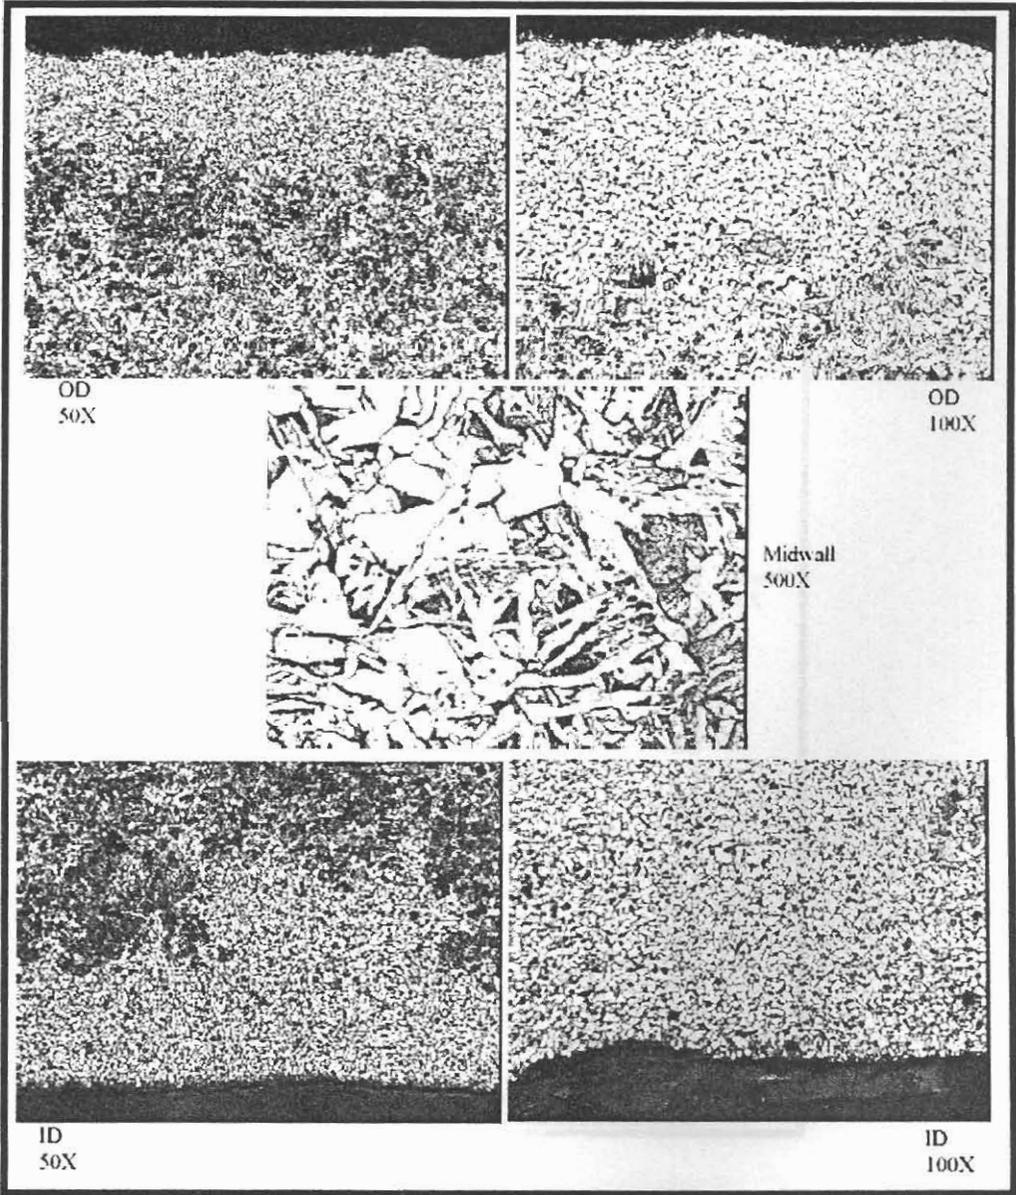
FIGURA 2.31. MICROESTRUCTURA OBSERVADA JUNTO A LA REGION DE FALLA (POSICION 12H00) EN EL TUBO N° 2.

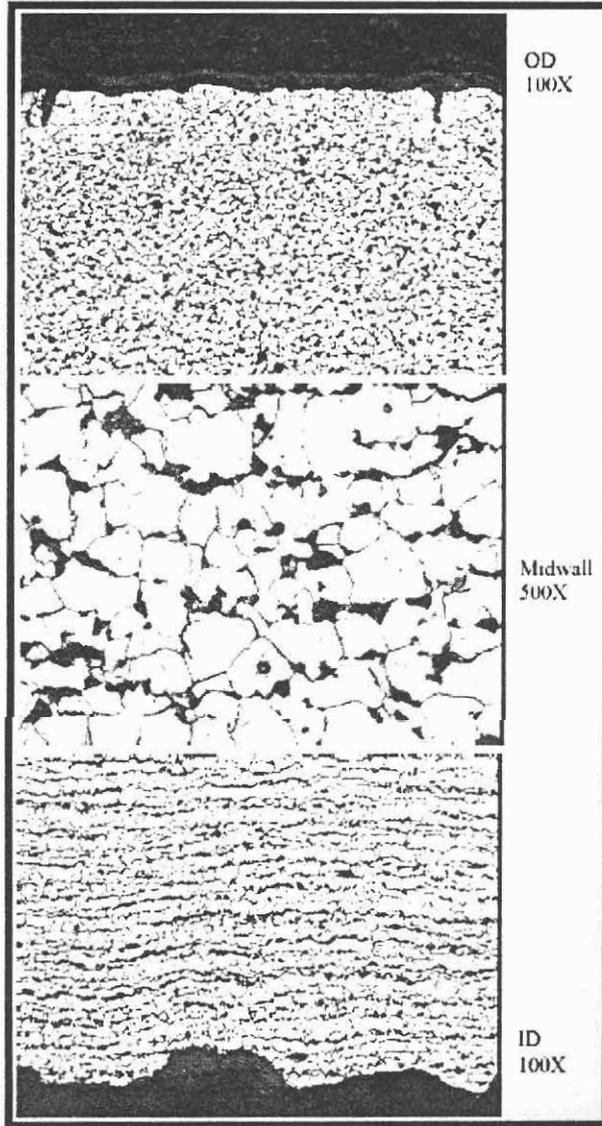
FIGURA 2.32. MICROESTRUCTURA OBSERVADA JUNTO A LA REGION DE FALLA (POSICION 6H00) EN EL TUBO N° 2.

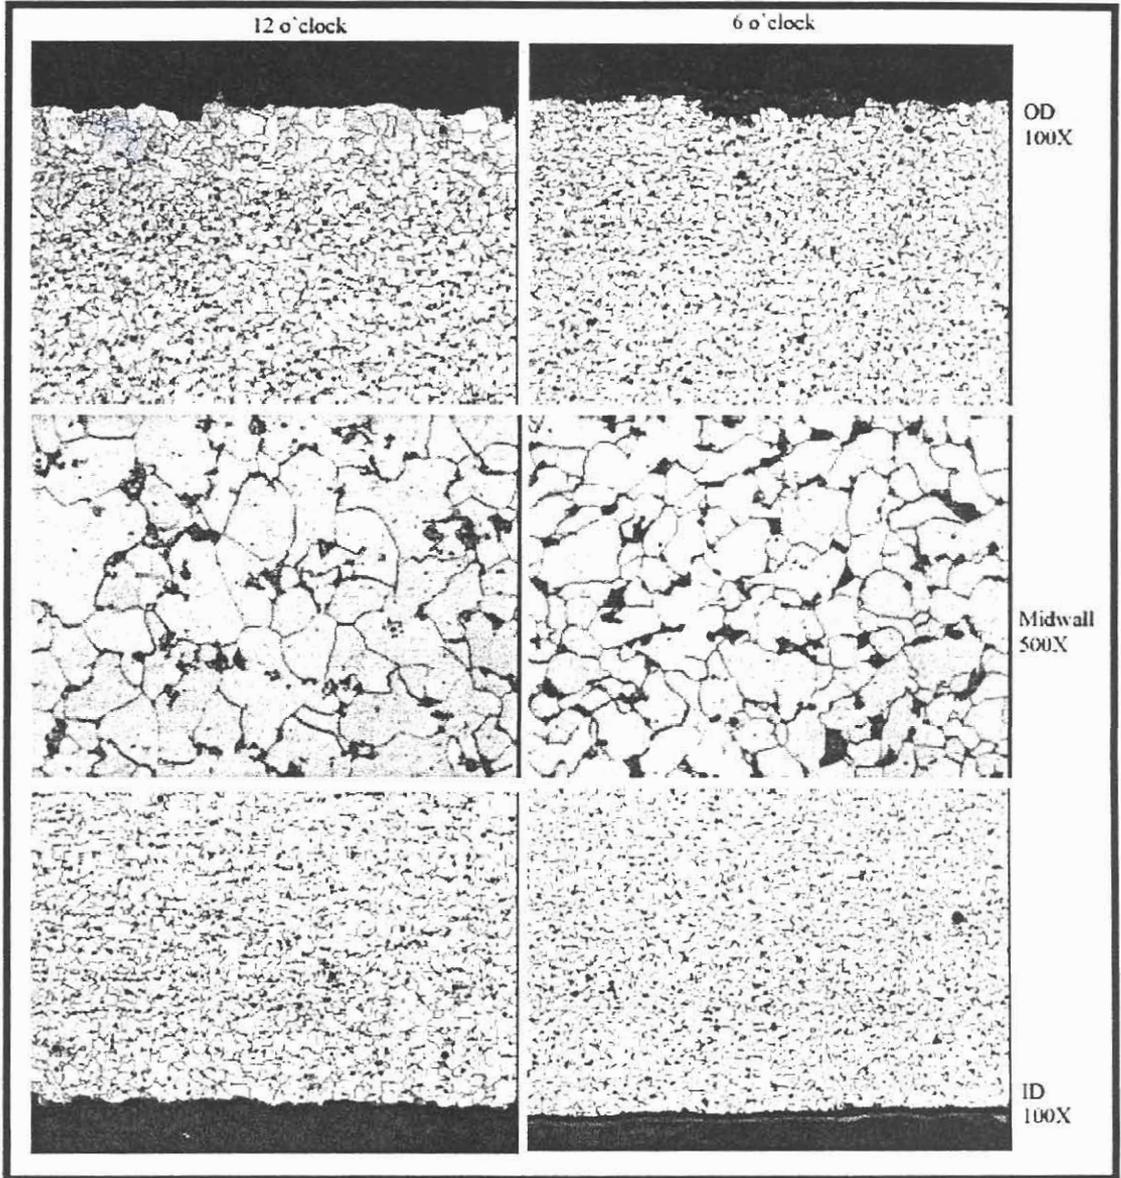
El tubo de pared lateral (muestra 3) fue encontrado en aceptables condiciones metalúrgicas, incluso presenta un menor sobrecalentamiento que las otras muestras estudiadas. Las microestructuras se detallan en las figuras 2.26 a la 2.33.

FIGURA 2.33. MICROESTRUCTURA OBSERVADA (POSICION 6H00 Y 12H00) EN EL TUBO N° 3.
