ESCUELA SUPERIOR POLITECNICA DEL LITORAL

**"REPARACION DE UN EJE DE COLA
CON HELICE DE PASO VARIABLE
DE UNA MOTONAVE DE 1050
TONELADAS DE PESO MUERTO"**

INFORME TECNICO

1994

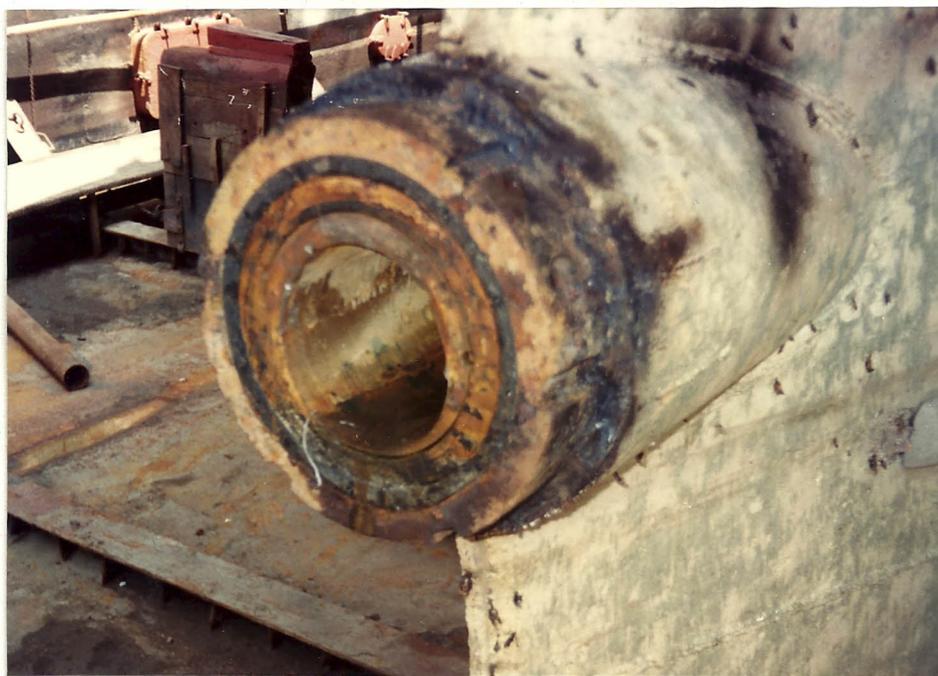
Fig.- 23. Bocín del codaste antes de ser desmontado

- Extracción del conjunto eje de cola-hélice (fig. #20).
- Desacoplamiento del conjunto (figs. # 21 y 22).
- Envío de eje de cola y eje control de paso a los talleres de ASTINAVE, para proceder a la verificación de las deflecciones de los mismos.
- Desmontaje de la parte fija del sello exterior.
- Extracción de los bocines de codaste y prensa, por detectar a simple vista deterioro, comprometiendo al tubo portabocín (figs. # 23 y 24).

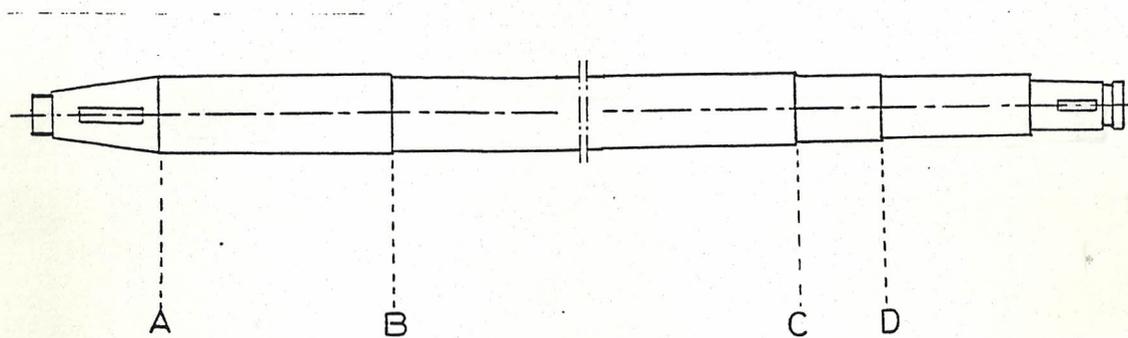
- Circuito de entrada de aceite: inhabilitado, obstruído.
- Sello exterior: excesivo deterioro.
- Eje de cola : deflectado.

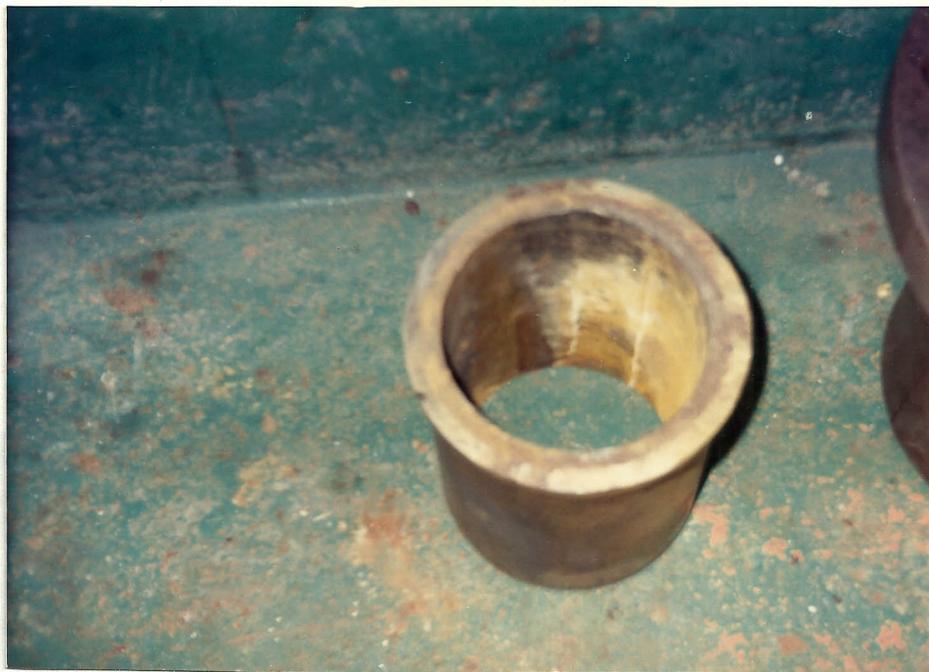
Fig.- 28. Bocín desgastado del prensa

- Bocín del prensa: desgaste excesivo, inservible (fig. # 28).
- Sello exterior: ambas partes en sus superficies de sellado presentaban gran deterioro; además del desgaste en su parte inferior por el asentamiento del eje de cola (fig. # 29).
- Sello interior: igual al exterior (fig. # 30).

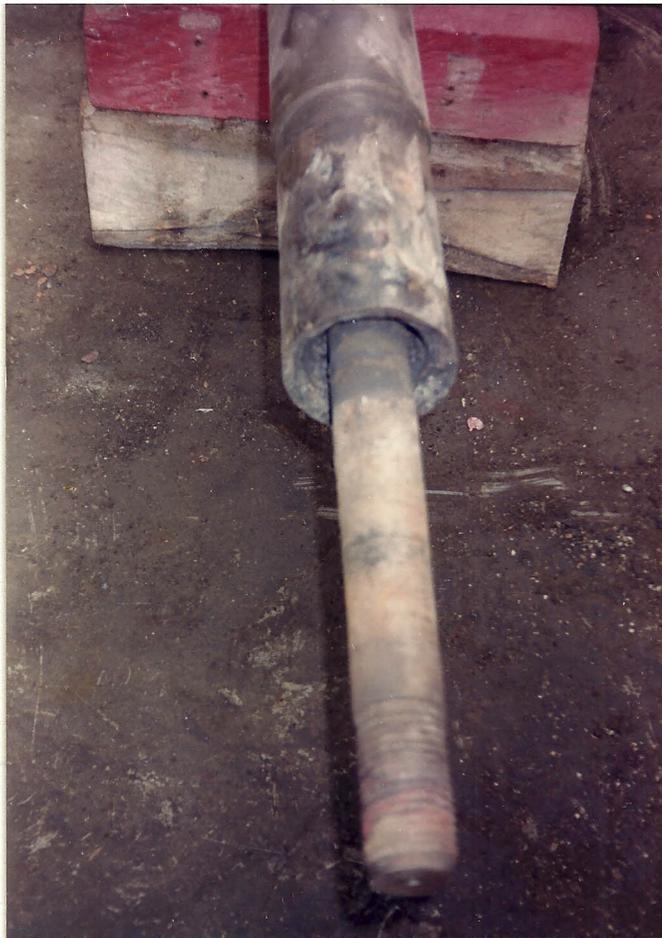
Fig.- 31. Eje de cola iracturado, extremo cilíndrico

Esta tercera alternativa se presento al tener conocimiento de la existencia de un eje de cola igual al deflectado, pero con el inconveniente de presentar rotura a la altura del inicio del chavetero en el extremo cilíndrico de acoplamiento a la brida de amarre (fig. # 31), con la que se procede de inmediato a verificar sus deflecciones, las mismas que no eran excesivas (fig. # 32).
