ESCUELA SUPERIOR POLITECNICA DEL LITORAL  
**Facultad de Ingeniería en Mecánica**

**"REPARACION DE UN EJE DE COLA  
CON HELICE DE PASO VARIABLE  
DE UNA MOTONAVE DE 1050  
TONELADAS DE PESO MUERTO"**

**INFORME TECNICO**

AÑO  
1994

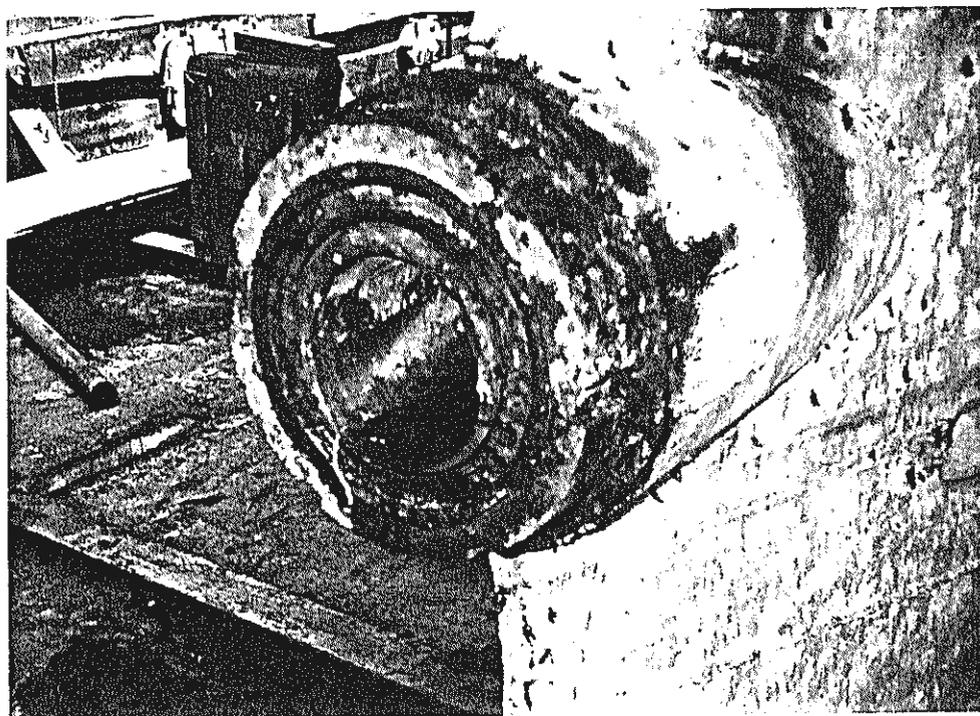
Fig.- 23. Bocín del codaste antes de ser desmontado

- Extracción del conjunto eje de cola-hélice (fig. #20).
- Desacoplamiento del conjunto (figs. # 21 y 22).
- Envío de eje de cola y eje control de paso a los talleres de ASTINAVE, para proceder a la verificación de las deflecciones de los mismos.
- Desmontaje de la parte fija del sello exterior.
- Extracción de los bocines de codaste y prensa, por detectar a simple vista deterioro, comprometiendo al tubo portabocín (figs. # 23 y 24).

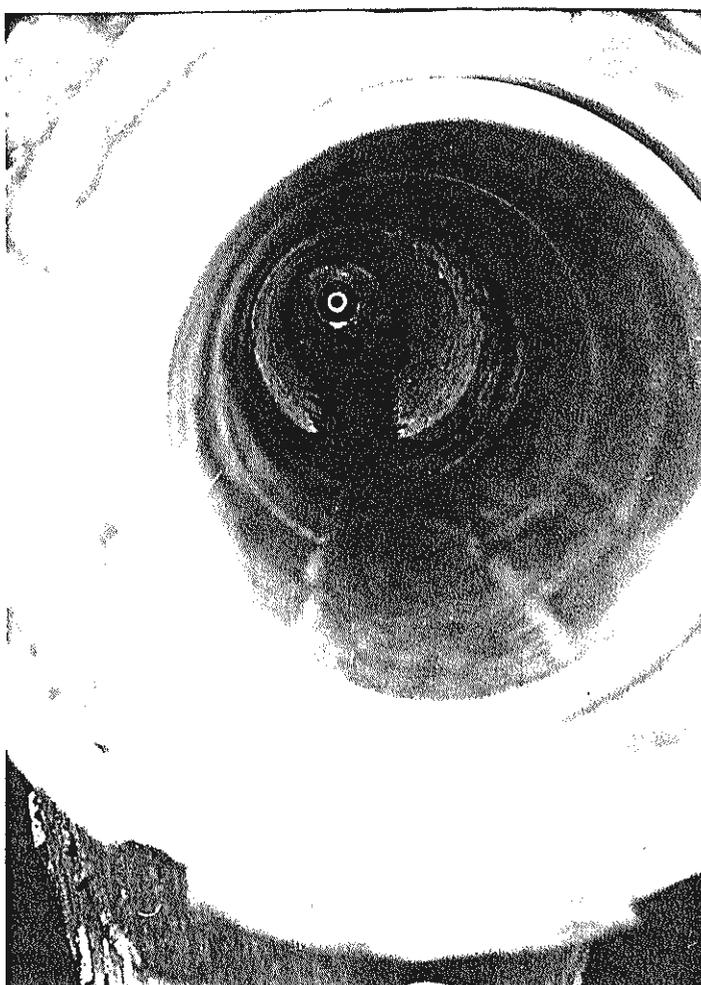
Fig.- 24. Tunel: vista interior

Y es así que se procedió a investigar todo aquello que influyera en la realización de una buena lubricación en el sistema de propulsión, determinándose que el circuito de entrada de aceite al tubo portabocín del codaste en el túnel estaba inhabilitado por efecto de corrosión de la tubería, por lo cual procedían a suministrar el aceite por otro medio; además se encontró que la perforación de entrada de aceite al tubo portabocín del codaste estaba obstruido.

- De haberse tomado los claros en el sistema de propulsión en su último varamiento, se habría evitado el deterioro intenso en ciertos elementos.
- Se recomienda la revisión y mantenimiento periódico del circuito de lubricación del túnel.

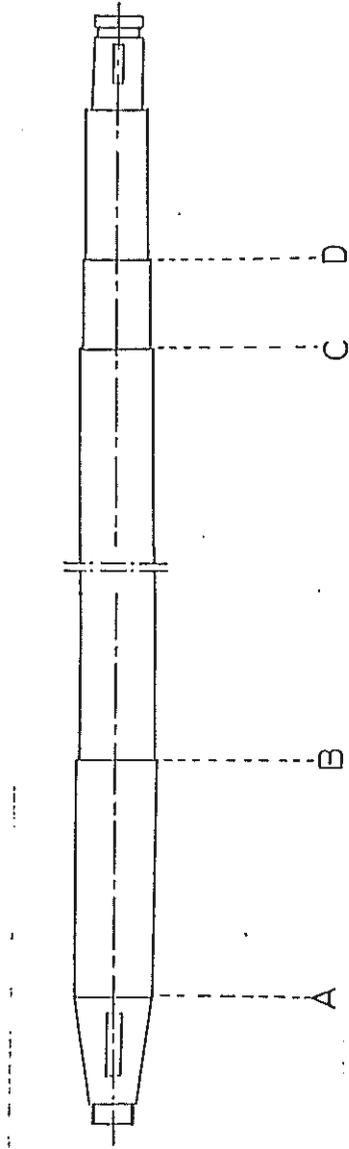
E S P O L	Esc.	Nº
	1:15	25
EJE DE COLA DEFLECCIONES Iniciales		
Dib: w. SILVA.		
Ing. Rev: MARTINEZ		
Fecha: FEB/94

Sec	mm
A	2,286
B	12,700
C	2,540
D	1,346

- Circuito de entrada de aceite: inhabilitado, obstruído.
- Sello exterior: excesivo deterioro.
- Eje de cola : deflectado.

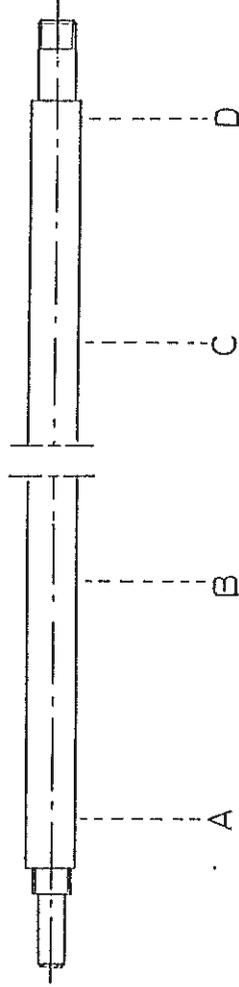
E S P O L	Esc	Nº
	1:5	26
EJE CONTROL DE PASO	Dib: W. SILVA.	
	Rev: Ing. MARTINEZ	
DEFLECCION INICIAL	Fecha: FEB / 94

Sec:	mm
A	0,508
B	1,346
C	0,787
D	0,432

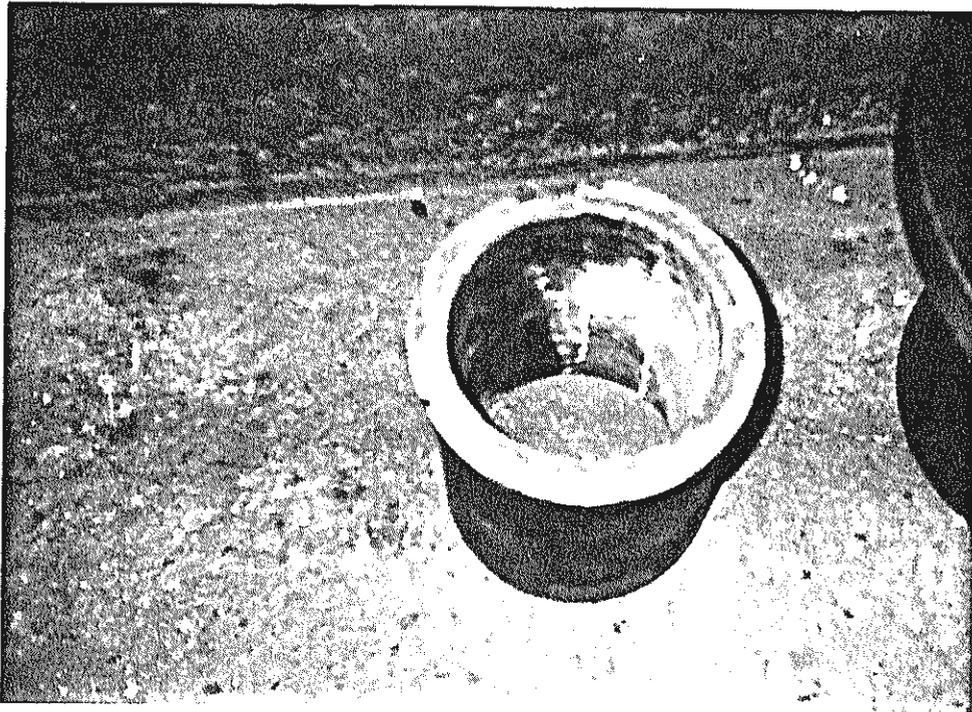
Fig.- 28. Bocín desgastado del prensa

- Bocín del prensa: desgaste excesivo, inservible (fig. # 28).
- Sello exterior: ambas partes en sus superficies de sellado presentaban gran deterioro; además del desgaste en su parte inferior por el asentamiento del eje de cola (fig. # 29).
- Sello interior: igual al exterior (fig. # 30).

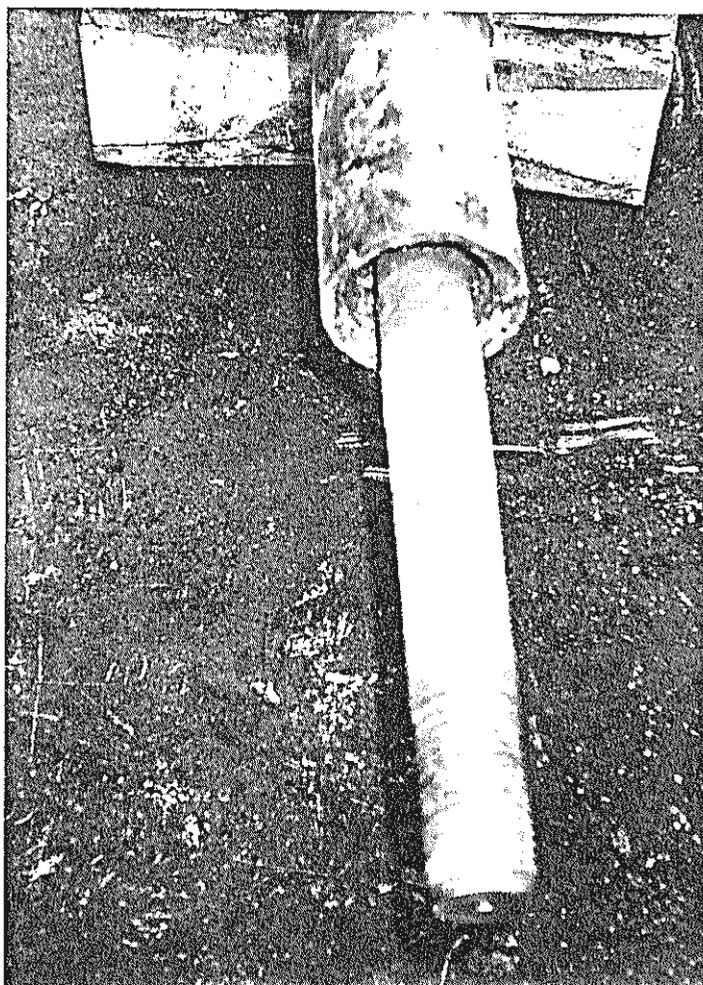
Fig.- 31. Eje de cola fracturado, extremo cilíndrico

Esta tercera alternativa se presento al tener conocimiento de la existencia de un eje de cola igual al deflectado, pero con el inconveniente de presentar rotura a la altura del inicio del chavetero en el extremo cilíndrico de acoplamiento a la brida de amarre (fig. # 31), con la que se procede de inmediato a verificar sus deflecciones, las mismas que no eran excesivas (fig. # 32).

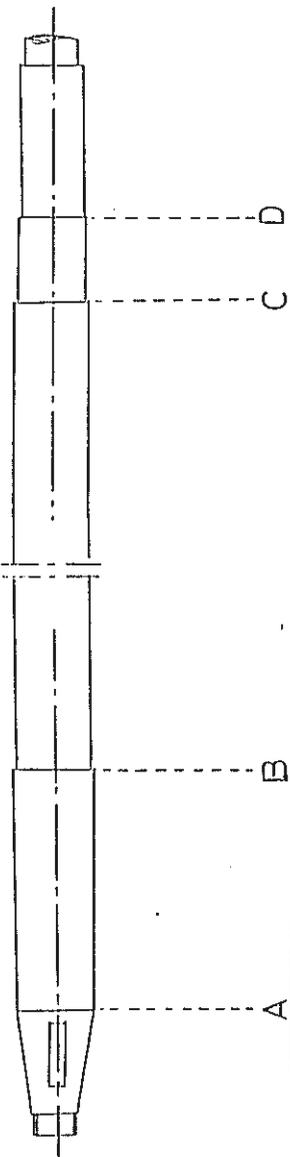
E S P O L	Esc.	Nº
	1:15	32
EJE DE COLA FRACTURADO Deflecciones	Dib: W SILVA	
	Rev: Ing. MARTINEZ	
	Fecha: FE3/94

Sec:	mm
A	0,076
B	0,051
C	0,025
D	0,051

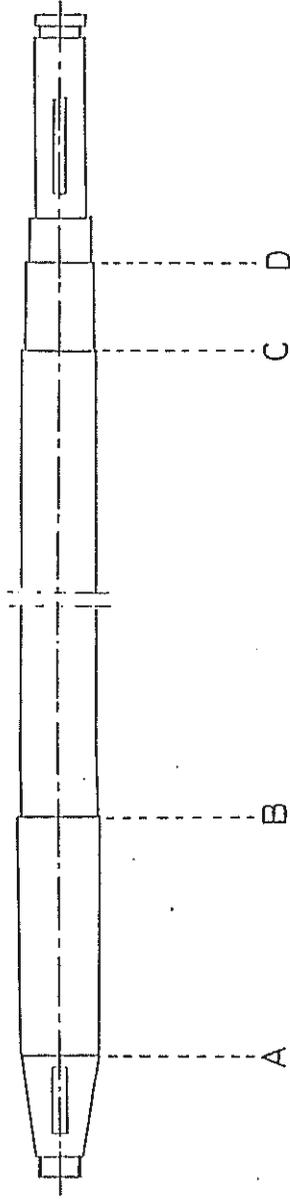
E S P O L	Esc.	Nº
	1:15	34
EJE DE COLA		
Deflecciones Finales		
Dib: w SILVA		ing.
REV. MARTINEZ		Fecha: FEB/94

Sec	mm
A	0,076
B	0,051
C	0,025
D	0,051

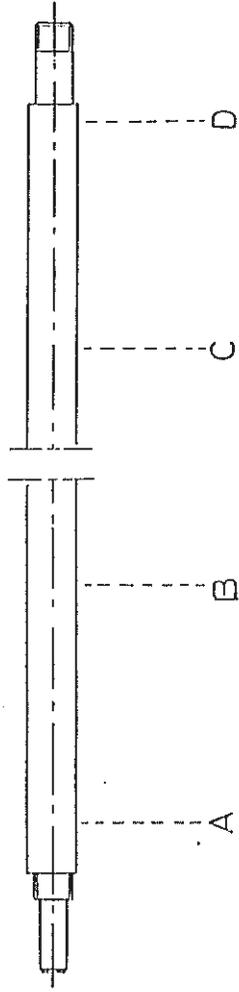
E S P O L	Esc	Nº
	1:5	35
EJE CONTROL DE PASO	Dib: W. SILVA.	
	Rev: Ing. MARTINEZ	
DEFLECCION FINAL	Fecha: FEB / 94

Sec.	mm
A	0,051
B	0,076
C	0,051
D	0,025
