# ESCUELA SUPERIOR POLITECNICA DEL LITORAL Facultad de Ingeniería en Mecánica

"MEMORIAS DE LA REPARACION INTEGRAL DE UNA PLANTA DE GAS CARBONICO"

# INFORME TECNICO

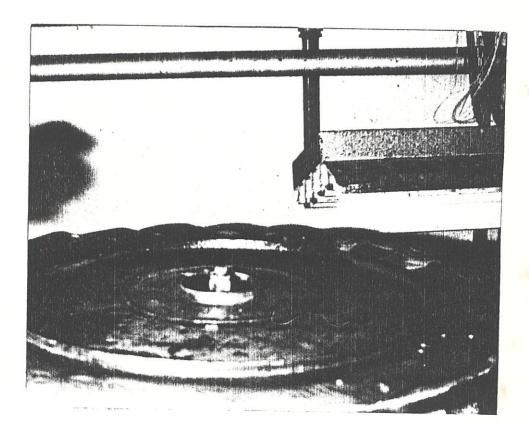
2		DIAGNOSTICO	- LAS PARTES INTERNAS DEL EQUIPO PUEDEN ES	LAK GASLADAS PUESIO QUE NO HAY HISTORIA DE REPARACIONES ANTERIORES.	- EL EXCESO DE VOLUMEN DE MOSTO EN LOS TAN QUES Y LA FALTA DE CONTROL DE TEMPERATU- RA DE FERMENTACION OCASIONAN ARRASTRE DE LEVADURA Y ESPUMA QUE OBSTRUYEN LA VALVU LA Y CONECCIONES CON ESTAS IMPUREZAS.				
CUADRO No.I INSPECCION Y DIAGNOSTICO		OBSERVACIONES	- ESTA VALVULA NO ESTA REALIZANDO SU	EL SOBREFLUJO DE CAS SINO QUE QUE DA ABIERTA BOTANDO TODA LA PRODUC-	CION DE CO2. - LA REVISION DE LA TUBERIA QUE DA LA SEÑAL DE LA VALVULA PILOTO A LA VALVULA REGULADORA ES MUY COM - PLICADA.	FIGURA No. 08	7		
	SITUACION	PINTURA DAÑADO COMOSICN SUCIO	x x	×			 		-
	S	ЛАМЯОИ ЛАМЯОИА	X	×					
	EQUIPO	VALVULA DE ALIVIO	LAMINA	CONECCIONES			BIBLIOTECA	,

VALVULA DE ALIVIO DESTAPADA CON SEÑALES DE CORROSION Y SUCIEDAD

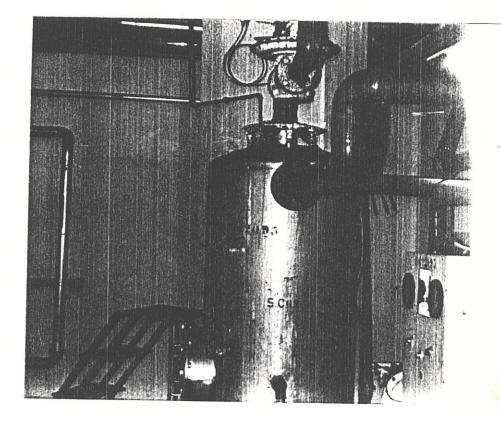
DIAGNOSTICO	- TODAS LAS IMPUREZAS DEMUESTRAN QUE ESTAN DEMASIADO LLENOS LOS TANQUES O TIENEN	ALTA TEMPERATURA DE FERMENTACION QUE OCASIONA EL ARRASTRE DE ESPUMA Y LEVADU-	RA .	- LA VALVULA UTILIZADA PARA LAS PURGAS ES UNA VALVULA DE GLOBO, LA CUAL SE OBSTRU-	YE FACILMENTE.	- LA VALVULA DE PASO Y LA ELECTROVALVULA TIENEN FUGAS.			•		
CUADRO No.II INSPECCION Y DIAGNOSTICO		OBSERVACIONES	- EN LA REVISION INTERNA SE ENCONTRO IINA CRAN CANTIDAD DE LEVADIRA EN		- LAS PURGAS NO SON EFICIENTES ME - DIANTE LA VALVULA DE DRENAJE AC -	TUAL.	- EL NIVEL NO ES UN ELEMENTO CONFIA- BIF.	- I A ELECTROVALVIII A PASA STEMPRE EVER	GIZADA DEJANDO PASAR AGUA, AUN CLAN DO EL EOUIPO ESTE PARADO, EL TAN -	QUE TRAMPA SE LLENA DE AGUA.	FIGURA No. 09		
	ACION	NDIZOFIYOD OCIAÑACI AMUTNI9				X	×		x				
	SITUA	ANORMAL SUCIO	X	X		X			XX				2
		ИОКМАГ.			×			X					
	EQUIPO	TRAMPA DE ESPUMA	LAMINA	ELECTROVAL VULA INGRESO	ANCLAJE	NIVEL	CONECCIONES	MANHOLE	DRENAJE Y PURGA			DIBLIOTE	CA

TANQUE-TRAMPA DE ESPUMA

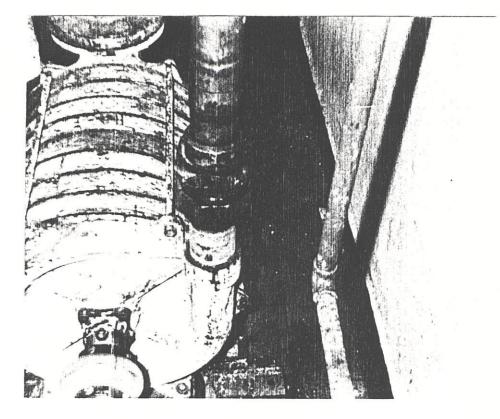
DIAGNOSTICO	- INSPECCIONAR LOS PERNOS DE ANCLAJE POR SI	ESTAN FLOJOS.	- TAMBIEN SE REVISARA EL ACOPLE DEL MOTOR CON EL COMPRESOR.	- SI LOS ELEMENTOS ANTERIORES ESTAN BIEN	ES NECESARIO DESARMARLO PARA REVISAR EL BALANCEAMIENTO DE LOS IMPELLERS Y LOS RO	DAMIENTOS.						
CUADRO No.III INSPECCION Y DIAGNOSTICO		OBSERVACIONES	- ESTE COMPRESOR SE ENCONTRO COMPLE-	TAMENTE ARMADO, PERO FUERA DE SER- VICIO.	- SEGUN REPORTES ANTERIORES HABIA SI	DO REPARADO TOTALMENTE CON CAMBIO DE IMPELLER Y RODAMIENTOS.	- AL PONERLO EN FUNCIONAMIENTO TRABA	JABA MUY MAL CON ALTO AMPERAJE Y CON DEMASIADA VIBRACION.	- ESTE EQUIPO NO TIENE EL CONTROLA -	DOR DE PRESION DE FUNCION BRISTOL.	FIGURA No. 10			
	ACION	ОДАЙАД АЯИТИІЧ		×			X						×	
	SITUAC	COMPOSION SUCIO		X			X						X	
	SI	ЛАМЯОИ ЛАМЯОИА	X	×	×	×		×	x	X	X	×		
	EQUIPO	COMPRESOR BOOSTER No.1	ACOPLE	CARCAZA	RUIDO	VIBRACION	VALVULA DE CONTROL	VALVULA DE DIAFRAGMA	PRESOSTATOS	MANOMETROS	BY-PASS	LUBRICACION	PANEL ELECTRICO	TIPLIOTECZ

COMPRESOR IMPULSADOR BOOSTER No.1 CON SEÑALES DE CORROSION EXTERNA

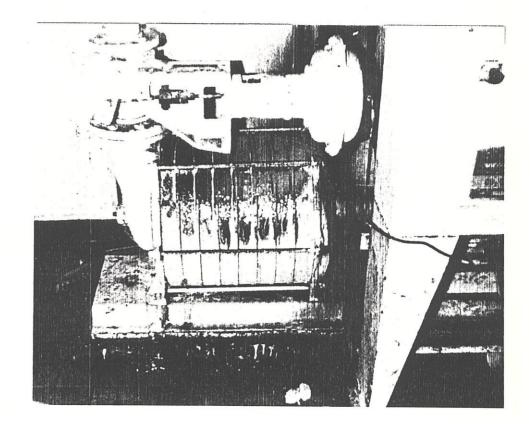
DIAGNOSTICO	- ES NECESARIO DESARMARLO Y REVISAR INTERNA	MANTE LO QUE ESTA PASANDO CON EL RODAMIEN TO.	- HAY QUE CAMBIAR EL TIPO DE CONECCION ELE <u>C</u>	TRICA EN LUGAR DE FUSIBLES DE BOTE - LLAS BREAKER.					B	IBL	101	TEC	
CUADRO No.IV INSPECCION Y DIAGNOSTICO		OBSERVACIONES	- EL COMPRESOR Y EL PANEL ELECTRICO	ESTAN DEMASIADO SUCIOS.	- EL PANEL ELECTRICO ESTA LLENO DE SUSTANCIAS EXTRAÑAS Y TOTALMENTE	DESORDENADOS TODOS LOS CABLES.	- NO SE TIENE EL CONTROLADOR BRISTOL.	- EXISTE TEMPERATURA ANORMAL EN UN RO DAMIENTO.	FIGURAS No. 11,12 y 13						
	ACION	ОДАЙАД АЯИТИІЧ		×									×		
	UACI	NOISONNO		×									×		 
	SITU	ANORMAL SUCIO	×	×	×	X							XX		 
		NORMAL					X	×	×	×	×	×			 
	EQUIPO	COMPRESOR BOOSTER No.2	ACOPLE	CARCAZA	RUIDO	VIBRACION	VALVULA DE CONTROL	VALVULA DE DIAFRAGMA	MANOMETROS	PRESOSTATOS	BY-PASS	LUBRICACION	PANEL ELECTRICO

COMPRESOR IMPULSADOR BOOSTER No.2 COMPLETAMENTE SUCIO

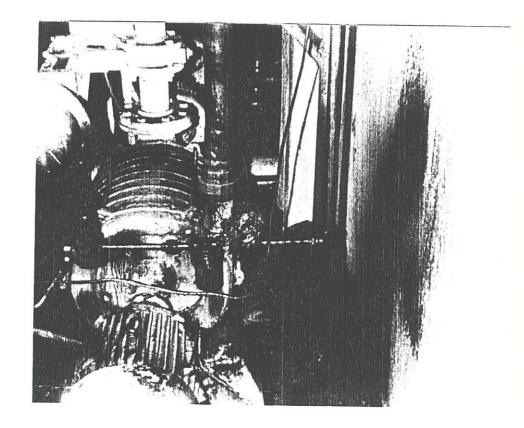
COMPRESOR IMPULSADOR BOOSTER No.2. MOTOR E INSTALACIONES NEUMATICAS DE CONTROL TOTAL-

MENTE SUCIAS Y CON BASURA

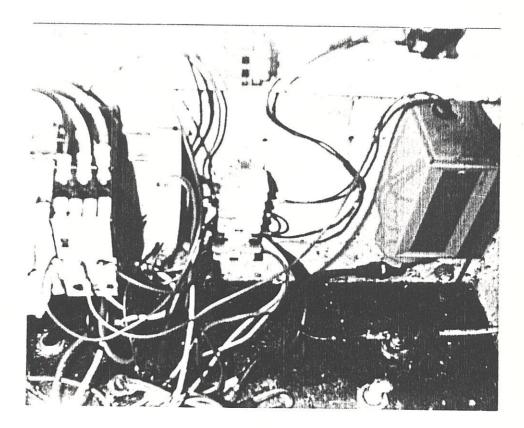
SITUACION DEL PANEL DE CONTROL CON IMPUREZAS Y CON LOS CABLES DESORDENADOS

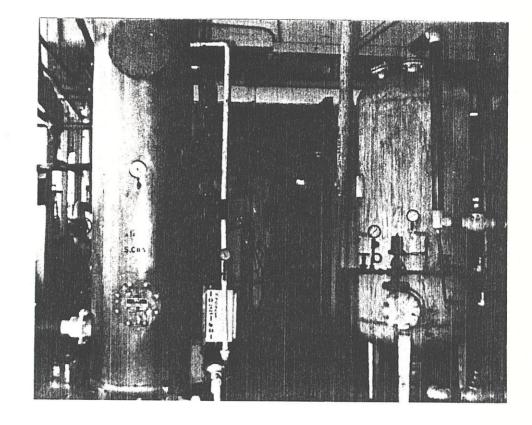
0		DIAGNOSTICO	- EL MAL FUNCIONAMIENTO DE ESTE FOUTPO SE	DEBE NORMALMENTE A LA MALA OFERACION		TODA LA SUCLEDAD EXTERNA DEL EQUIPO.										
CUADRO No. V INSPECCION Y DIAGNOSTICO		OBSERVACIONES	- EL TANQUE ESTA MUY SUCIO.		- LAS CONECCIONES ESTAN CORROIDAS.		FIGURA No. 14									
	N	PINTURA							×				×			
	ACIC	NO TROFFICION OCTAÑACI							×						 	
	SITUACION	OIDUS	_						X	×			×	×	 	
	SI	JAMAONA													 	
		NOKMAL	×	×	×	×	×	×	_		X	X	X	X	 	
	EQUIPO	LAVADORA (SCRUBBER)	ROCIADORES	MANOMETROS	NIVEL	DRENAJE	VENTANILLA DE INSPECCION	VALVULAS	CONECCIONES	MANHOLE	BOMBA	MOTOR DE LA BOMBA	PANEL ELECTRICO	LAMINA

VISTA DE LAVADORA Y DE LAS TORRES DESODORIZADORAS

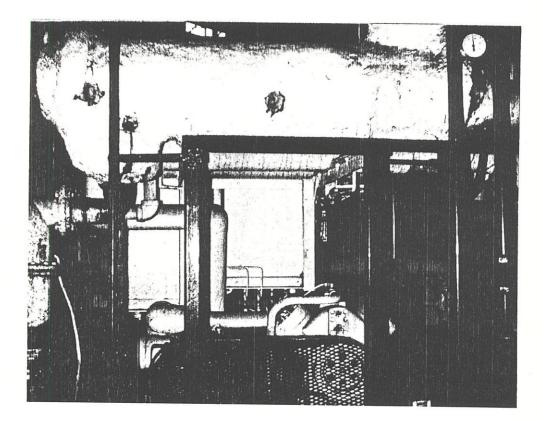
DIAGNOSTICO	- LAS TRAMPAS NO HAN SIDO INSPECCIONADAS	EN MUCHO TIEMPO POR LO QUE LA ESPUMA Y LA LEVADURA QUE DESINTEGRO EL CARBON	ACTIVADO LAS HA TAPADO.	- SE TIENE QUE DESARMAR EL MOTOR PUESTO QUE APARENTEMENTE TODO ESTA CORREC-	TO PARA RESOLVER EL PROBLEMA DE LA TEM PERATURA ALTA.						
CUADRO No.VII INSPECCION Y DIAGNOSTICO		OBSERVACIONES	- EL COMPRESOR SE ENCUENTRA TRABAJAN	DO CORRECTAMENTE.	- EL DRENAJE DEL AGUA NO SE HA ESTA- DO REALIZANDO EN FORMA NORMAL.	- EL MOTOR TIENE UNA TEMPERATURA MUY	ALTA.	- LA CORREA DE TRANSMISION DEL COM - PRESOR CON EL MOTOR ESTA DETERIORA	D0.	FIGURA NO. 16			
	N	ОДАЙАД АЯUТИІЧ	×	×				×			~		
	CION	NOTSONNO						X			×		
	SITUA	OIONS	×	X	×	X		×					
	SI	JAMAON JAMAONA						×			×		
	$\vdash$		×	X	X	X	X		×	×		X	
	EQUIPO	PREENFRIADOR	LAMINA	CARCAZA	COMPRESOR	CONDENSADOR	CONECCIONES	TRAMPA DE ESPUMA	FUGAS DE FREON	POLEAS	CORREAS	VALVULA DE EXPANSION

VISTA DEL SISTEMA DE PRE-ENFRIAMIENTO

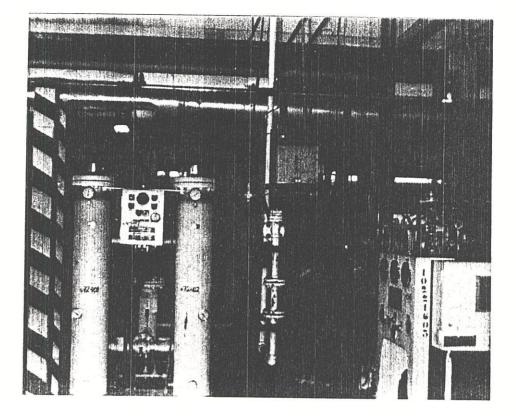
DIAGNOSTICO	<u>                                     </u>		I	DA INDICA QUE HA LLEGADO AL PUNTO DE SATURACION Y ES IMPRESCINDIBLE SU CAM -	BIO.			
CUADRO No. VIII INSPECCION Y DIAGNOSTICO		OBSERVACIONES	- SE HA ENCONTRADO QUE LOS TERMOME -	TROS NO CUMPLEN CON EL RANGO DE OPERACION DE LAS TORRES. DEBEN SER		- EL MATERIAL DE SECADO ESTA DE CO - LOR GRISACEO EN LUGAR DE COLOR	BLANCO.	- LOS TABLEROS SE ENCUENTRAN MUY SUCIOS.	FIGURA No. 17	
		PINTURA	×							
	CION	NOI SOFFOO OCIAÑACI								
	SITUA	SUCIO	×							
	SI	ЛАМЯОИА		×	×		×			
		NORMAL	X			X		X		
	EQUIPO	TORRES SECADORAS	LAMINAS	VALVULAS	TERMONETROS	MANOMETROS	PURGAS	RESISTENCIA	CONTROL ELECTRICO

VISTA DE LAS TORRES SECADORAS

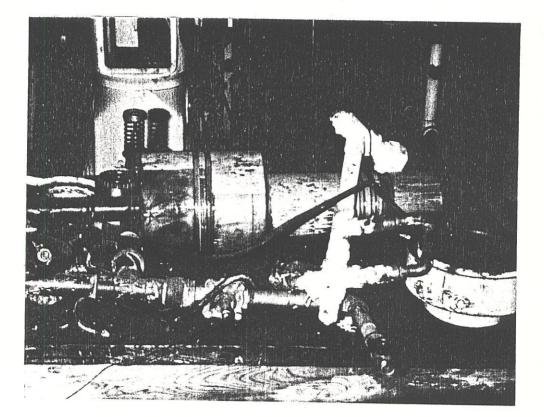
PISTON Y VARIOS ELEMENTOS ABANDONADOS DEL COMPRESOR No.1

DIAGNOSTICO	HAY OHE REVISAR LAS VALVII AS DAPA OHE NO		0 - EXISTE OTRO MATERIAL DENOMINADO TEFLON N GRAFITADO CON BIFNAS CARACTERISTICAS DA-										
CUADRO No.X INSPECCION Y DIAGNOSTICO		OBSERVACIONES	- SE ENCONTRO OUE LA PRESION DE DES-	CARGA ESTABA FUERA DE LO NORMAL.	- LOS RINES DE TEFLON UTILIZADOS NO SIRVIERON, PUES SE DESGASTARON EN										
	NO	ОДАЙАД АЯИТИІЧ	×		<u> </u>										 
	SITUACION	NOISONNO SUCIO	×										×		 
	SI	NORMAL ANORMAL	X	X	X	X	X	X	X	X	X	X			
	EQUIPO	COMPRESOR DE CO2 No.2	CARCAZA	REFRIGERACION	LUBRICACION	EMPAQUE	VALVULAS	CORREAS <sup>2</sup>	POLEAS	MANOMETROS	PRESOSTATOS	TERMOSTATOS	PURGAS DE AGUA	VIBRACIONES

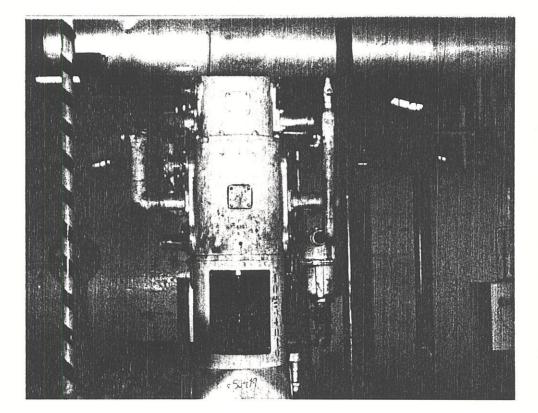
VISTA DEL COMPRESOR DE CO2 No.3

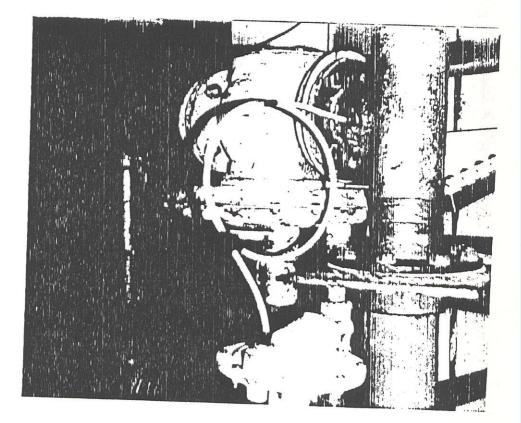
VALVULA DE ALIVIO TOTALMENTE REPARADA Y CON TUBERIA DE SEÑAL PLASTICA

Luego de armada la válvula se realizó el trabajo de cambio de la tub<u>e</u> ría que manda la señal a la válvula piloto, en lugar de tubería de bronce se colocó una plástica de remoción rápida en donde se puede d<u>e</u> tectar las impurezas a simple vista y retirar rápidamente las mangueras para su limpieza. Posteriormente se limpió la válvula nuevamente con desengrasante para su pintada posterior.

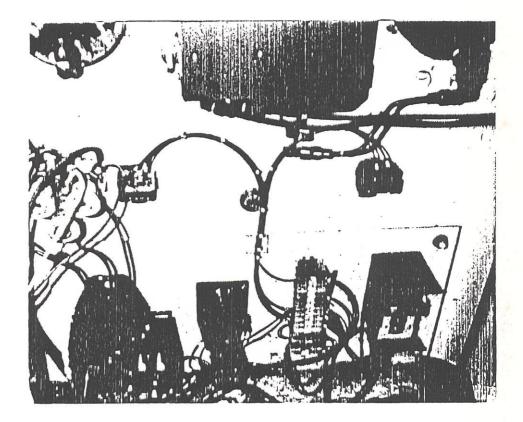
SITUACION ACTUAL DE PANEL DE CONTROL DE COMPRESOR BOOSTER No.2

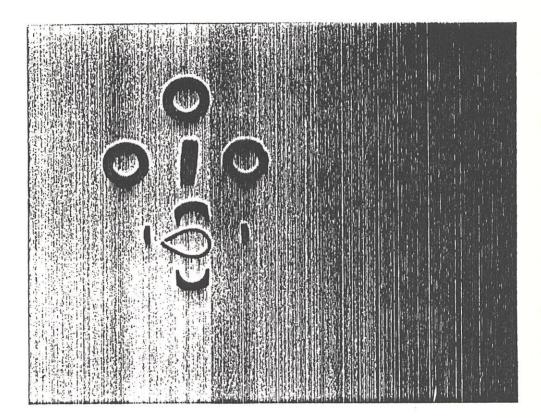
FIGURA No.23

SELLOS DE CARBON DE FABRICACION LOCAL PARA SER MONTADOS EN EL COMPRESOR BOOSTER No.2

No existía en stock repuestos originales de los sellos de carbón que van en cada extremo, entonces fue necesario la construcción de los mismos en el taller.

En la Figura No.23 podemos apreciar un juego de sellos originales y los construidos en el taller. Luego el compresor fue armado y se pr<u>o</u> cedió al montaje. En las Figuras No. 24 y 25 podemos observar los pasos finales de la armada y montaje del compresor.

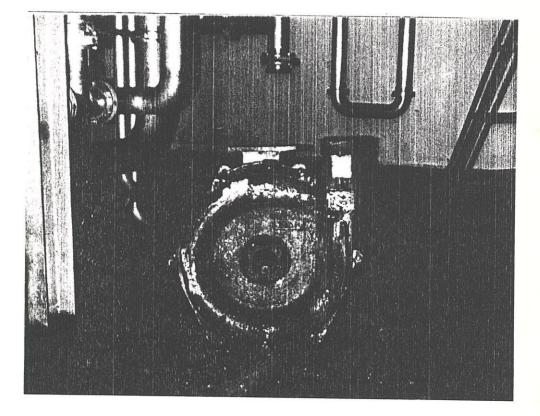
COMPRESOR BOOSTER No.2 ARMADO PREVIA LA LIMPIEZA

Una vez armado el equipo trabajó en forma normal con 8 amperios que está dentro del nominal que es 9 amperios.

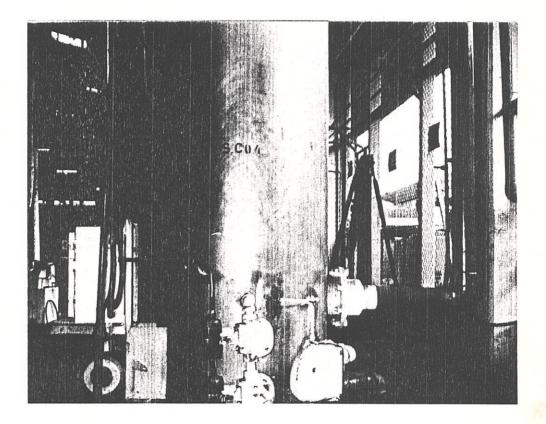
VISTA DE LA TORRE LAVADORA DESPUES DEL MANTENIMIENTO Y LIMPIEZA

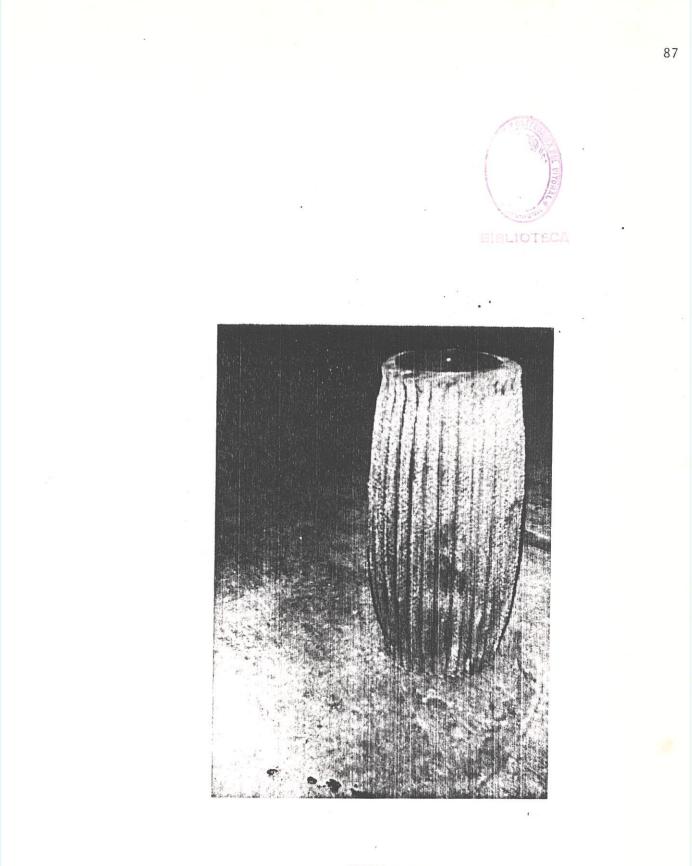
FIGURA No.27

FILTRO POSTERIOR A LAS TORRES DESODORIZADORAS CON SEÑALES DE RESIDUOS DE CARBON

TORRES DESODORIZADORAS.- El trabajo consistió en la desarmada del fi<u>l</u> trol donde se lo encontró totalmente sucio, se lo limpió y fue montado nuevamente. En la Figura No.27 podemos observar el estado en que se encontró el cartucho y los trabajos de desmontaje. Luego se desarmó la parte inferior de las torres y se limpió todo el carbón desint<u>e</u> grado, también a través de este orificio se arreglo la posición de la malla para que el carbón no siga escapando.

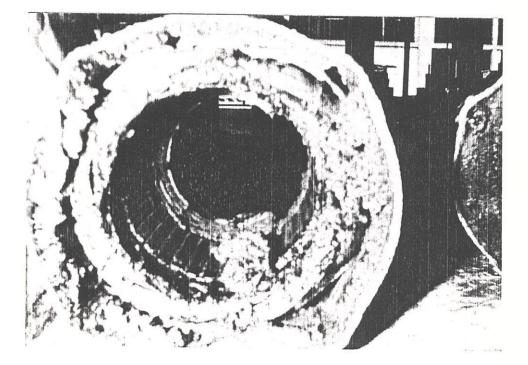
MOTOR DEL COMPRESOR DEL PREENFRIADOR COMPLETAMENTE LLENO DE LODO

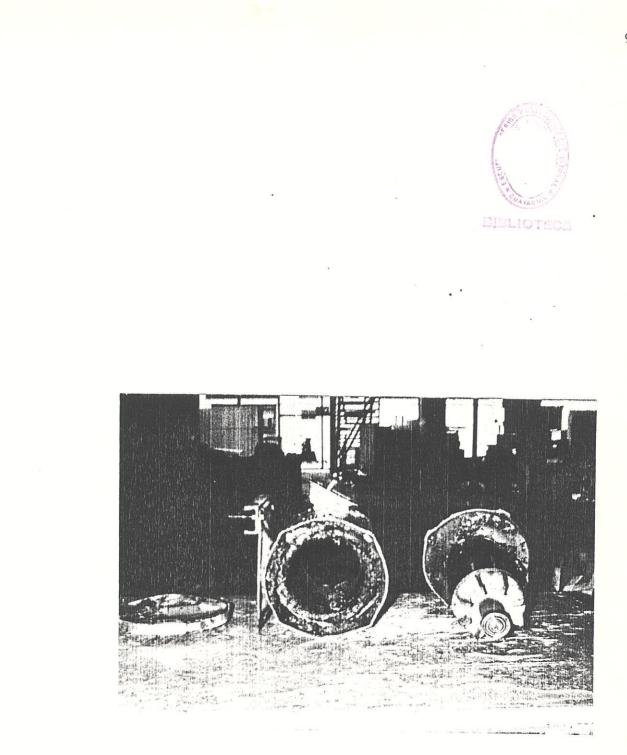
VISTA DEL MOTOR DEL COMPRESOR DEL PREENFRIADOR DESARMADO EN DONDE SE PUEDE

APRECIAR LODO TANTO EN EL ESTATOR COMO EN EL ROTOR

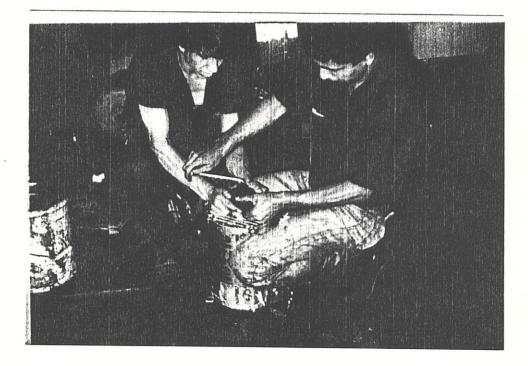
ARMADA DEL MOTOR DEL SISTEMA DE PREENFRIAMIENTO

Luego el motor fue montado con correas nuevas y probado teniendo un funcionamiento excelente. Al mismo tiempo se reactivaron las tram pas termodinámicas. También se realizó la limpieza total de todo el sistema de enfriamiento. Se cargó nuevamente el sistema con aceite y freón a los niveles normales.

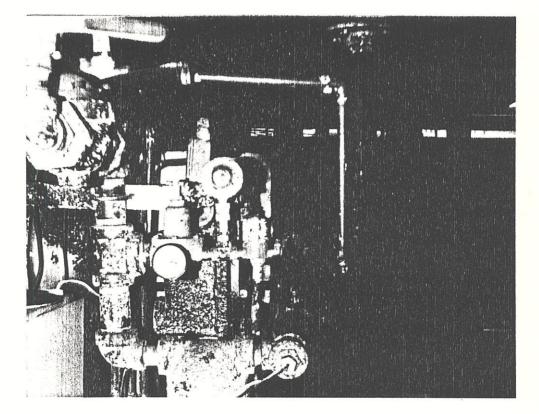
VISTA DEL COMPRESOR DE CO2 NO.1 PREPRANDOSE LA SUPERFICIE PARA LA PINTURA

COMPRESOR No.1.- Los trabajos efectuados en este compresor fueron la clasificación de las partes internas para ponerlas a buen recaudo. Además se limpió la pintura dañada para pintarla posteriormente y evi tar la corrosión hasta que lleguen los repuestos. En la Figura No.31 podemos apreciar los trabajos de retiro de material de pintura y los de mantenimiento a la carcaza.

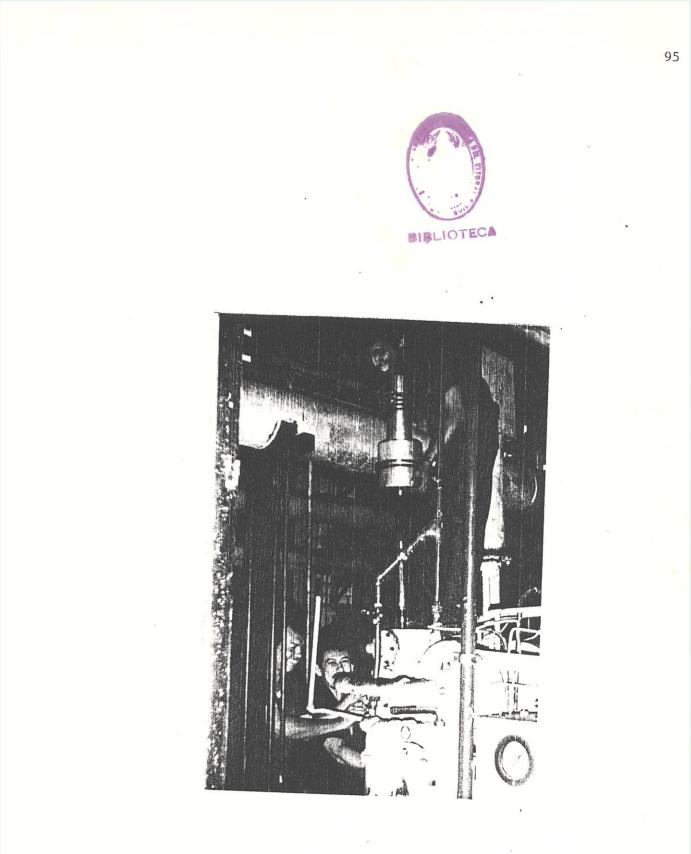
FIGURA No.33

MONTAJE DEL PISTON EN EL COMPRESOR DE CO2 No.2
