**ESCUETA SUPERIOR POLITÉCNICA DEL LITORAL**  
**Facultad de Ingeniería**

**Analisis de la Reactivación de las Lanchas  
Tipo PGM - 100**

**INFORME TECNICO**

# ANALISIS DE LA REACTIVACION DE LAS LANCHAS TIPO PBM-100

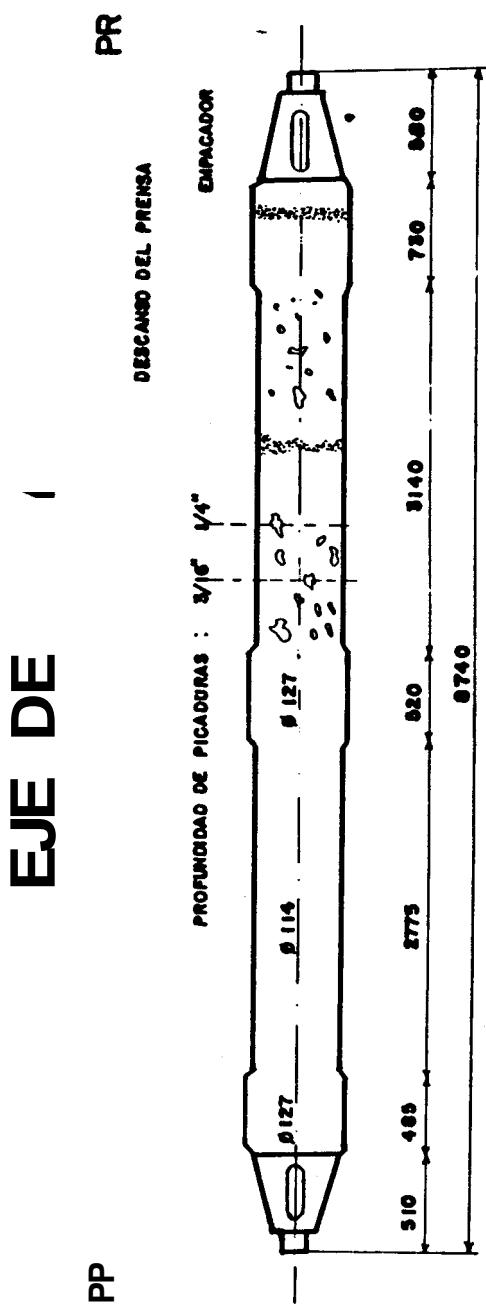
FIGURA 4.1

En la figura 4.1 se presenta la posición aproximada del eje donde se presentan las picaduras que se investigan. Como se puede observar en dicha figura las picaduras alcanzan una profundidad máxima de 6 mm. Esto es sorprendente si consideramos que el material utilizado es una aleación de Níquel-Cobre (Monel), que como se mencionó en anteriormente, es altamente resistente al medio marino y hasta la acción de cídos. Además se puede observar que la zona afectada es la parte del eje que se ubica entre el descanso (cojinete) del codaste y el empacador; esta zona corresponde al tunnel del eje. Esto nos dice que la acción destructora ocurrió en forma local.

EJE PRESENTA CORROSION EN SECTOR DEL LJE ENTRE DESCANSOS DE COSTAS Y PRENSA, Y EN SECTOR DE DESCANSO DE PROA,  
DONDE TRABAA EL EMPACADOR

deberíamos confirmar que en el lugar existió una diferencia de potencial eléctrico. Ahora bien en el caso supuesto de que existiera dicho factor, los efectos corrosivos se visualizan a lo largo de todo el eje. Esto no se observa en este caso, como se puede observar en la figura 4.1.

Concluyendo podemos resumir que la posible forma de corrosión que presentan los ejes de cola de las Lanchas PGM-100 se debió a una corrosión por disolución. Al entrar en contacto el eje con sustancias cidas provenientes de fundición de hierro o por azufre provenientes de combustibles o de la misma fundición de hierro, se produjo el efecto observado.
