ESCUELA SUPERIOR POLITÉCNICA DEL LITORAL

**“CARACTERIZACIÓN GEOMECÁNICA Y PROPUESTA DE TÉCNICAS DE
SOSTENIMIENTO PARA LAS PRINCIPALES GALERÍAS DE
EXPLOTACIÓN DE LA MINA LIGA DE ORO”.**

PROYECTO DE GRADO

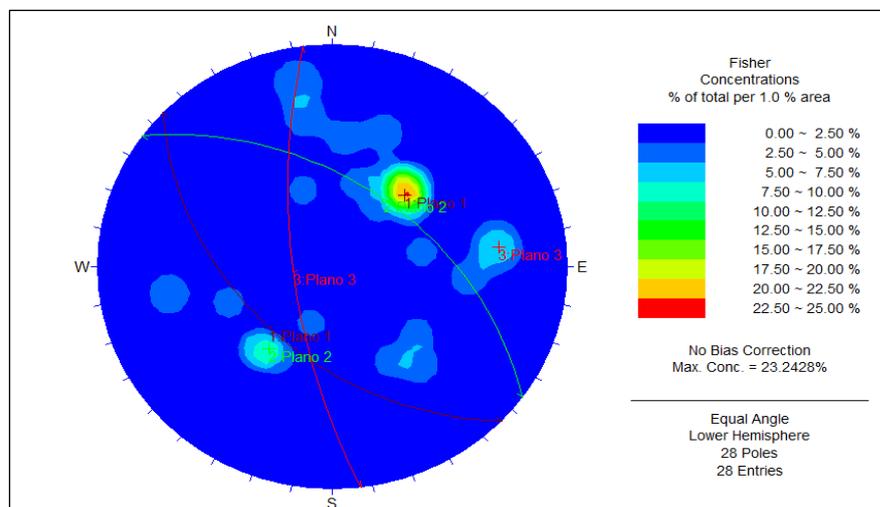
Mediante la utilización del software DIPS se establecieron las principales familias de diaclasas de la galería, siendo estas: **J1: 224/40**, **J2: 036/49**, **J3: 263/71**, como se puede visualizar en **Figura. 3.1 y 3.2**.

Figura. 3.1 Densidad de polos de las principales juntas determinadas en la galería Norte-Subnivel 1, sector Bocamina.

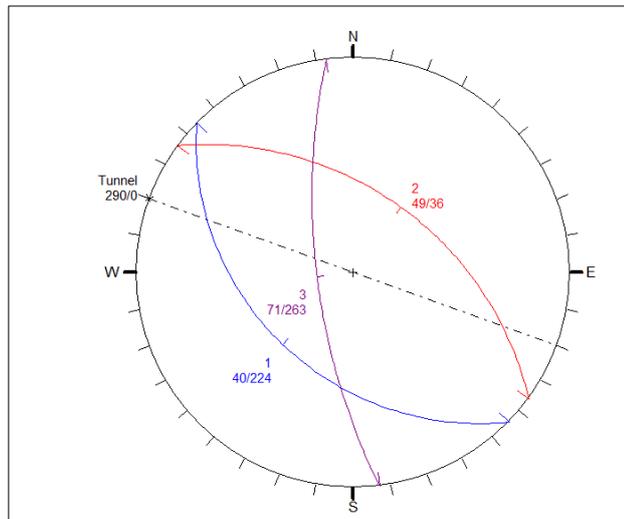
Figura. 3.2 Orientación de las familias de juntas para la galería Norte-Subnivel 1, sector Bocamina.

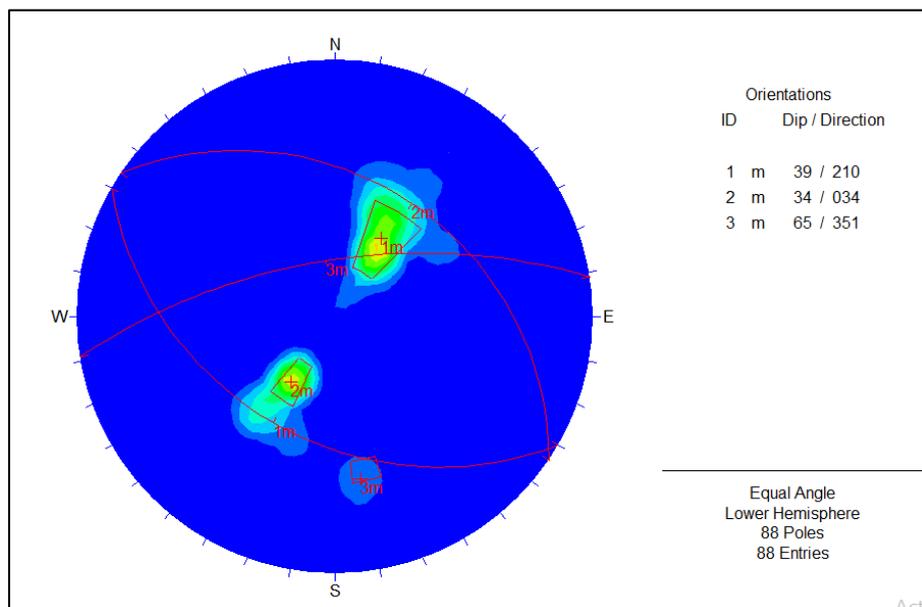
Mediante la utilización del software DIPS se establecieron las principales familias de diaclasas de la galería, siendo esta **J1: 210/39**, **J2: 034/34** y familia secundaria **J3: 351/65** como se puede visualizar en **Figura 3.3**.

Figura. 3.3 Planos de las principales familias de juntas de la Galería Sur-Subnivel 1, sector Bocamina.

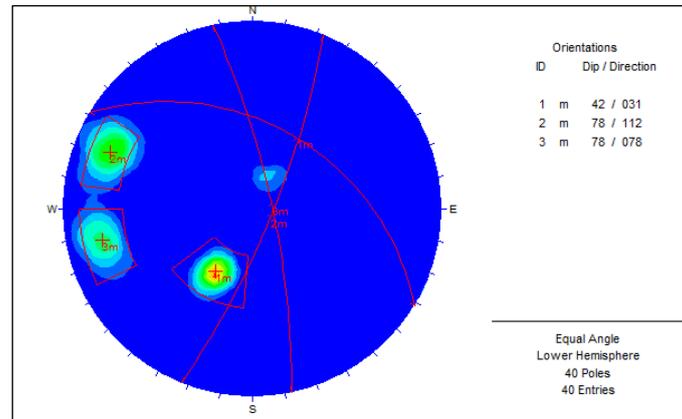
Mediante la utilización del software DIPS se establecieron las principales familias de diaclasas de la galería, siendo esta **J1: 031/42, J2: 112/78 y J3: 078/78** como se puede visualizar en Figura 3.4.

Figura. 3.4 Principales familias de juntas, Galería Norte-Subnivel 2, sector Bocamina
Fuente: Software Dips v 5.1.

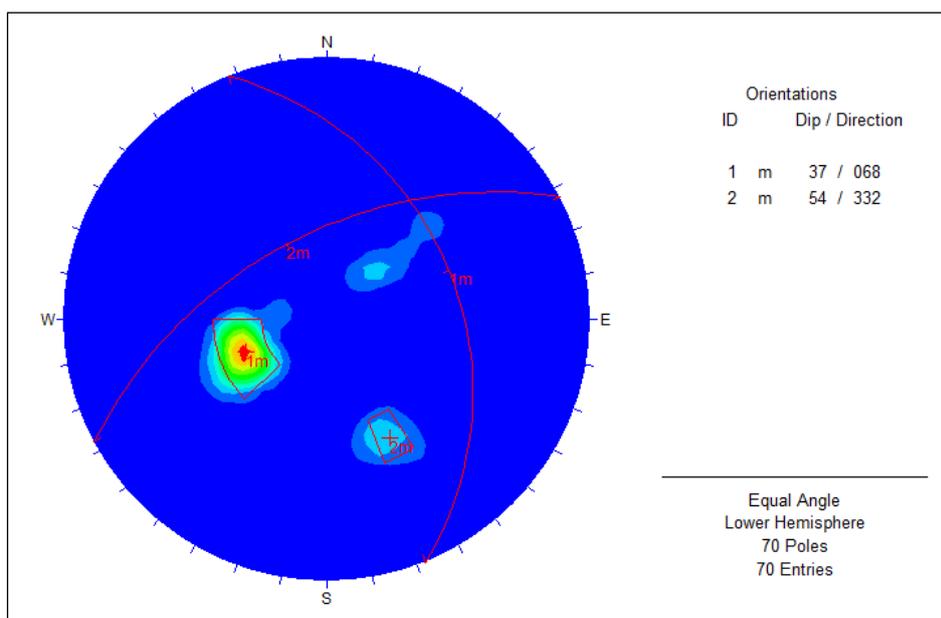
además el filón mineralizado **080/40**, en la **Figura. 3.6**, se puede visualizar las familias identificadas.

Figura. 3.6 Principales familias de juntas identificadas en la Galería Norte-Subnivel 3, sector Vetilla 1.

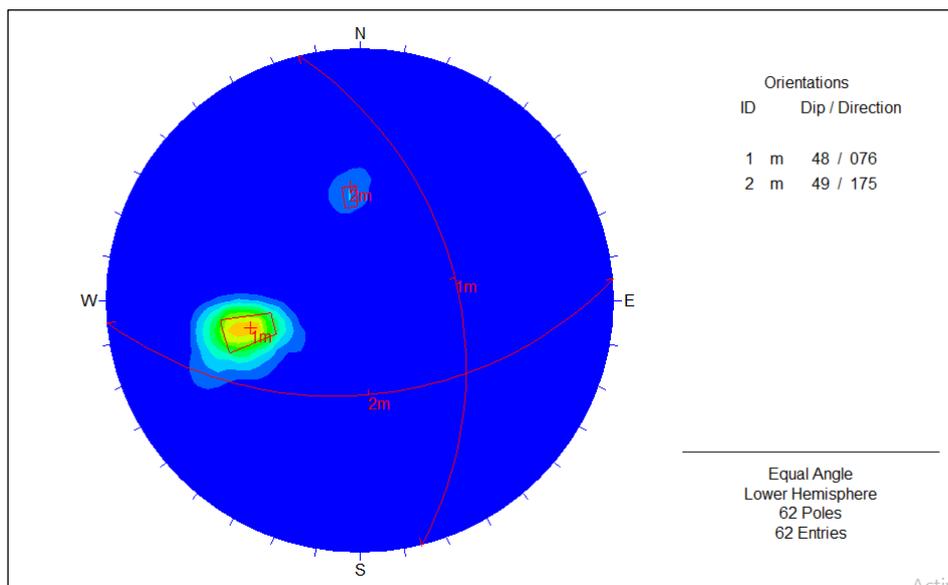
Mediante la utilización del software DIPS se estableció la principal familia de juntas de la galería, siendo esta **J1: 077/50**, así también se presenta una familia secundaria **J2: 175/49** y el filón mineralizado **75/40**, en la **Figura. 3.7** se puede visualizar las familias J1 y J2 identificadas.

Figura. 3.7 Principales familias de juntas identificadas en la Galería Sur Subnivel 3, sector Vetilla 1.

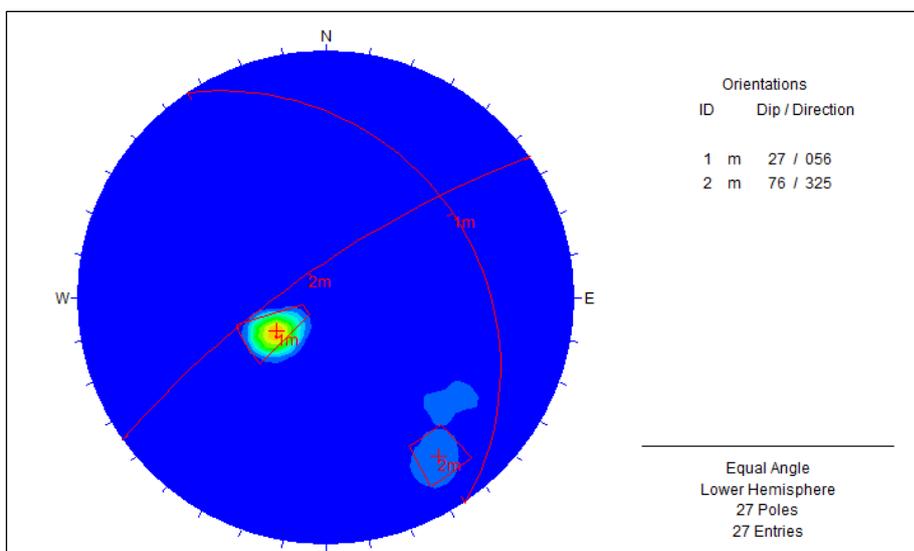
Mediante la utilización del software DIPS se establecieron las principales familias de diaclasas de la galería, siendo esta **J1: 056/27**, **J2: 325/76** como se puede visualizar en **Figura. 3.8**.

Figura. 3.8 Principales familias de juntas, Galería Veta Cruzada, sector Nivel C.

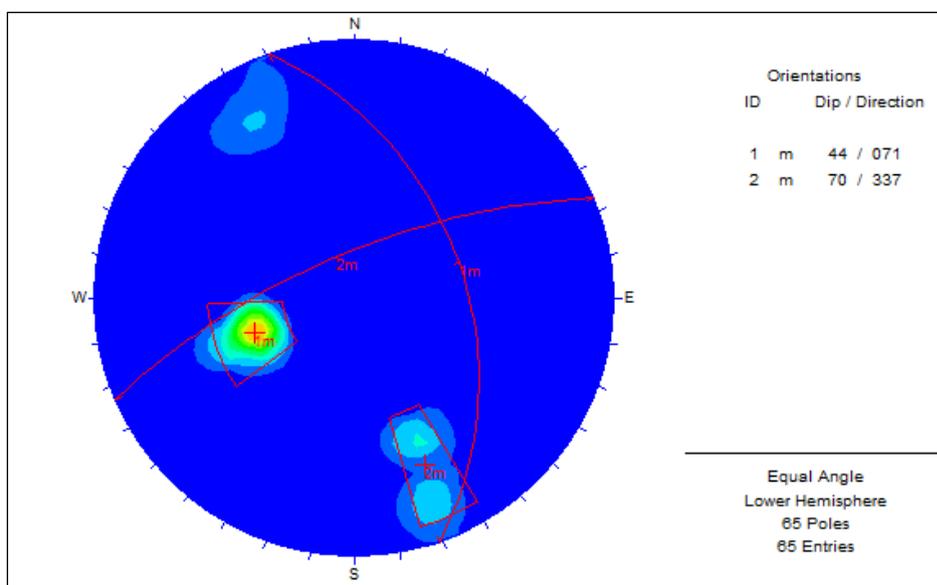
Mediante la utilización del software DIPS se establecieron las principales familias de diaclasas de la galería, siendo esta **J1: 71/44** y **J2: 337/70** como se puede visualizar en **Figura. 3.9**.

Figura. 3.9 Familia de discontinuidades identificadas en la Galería Veta B.

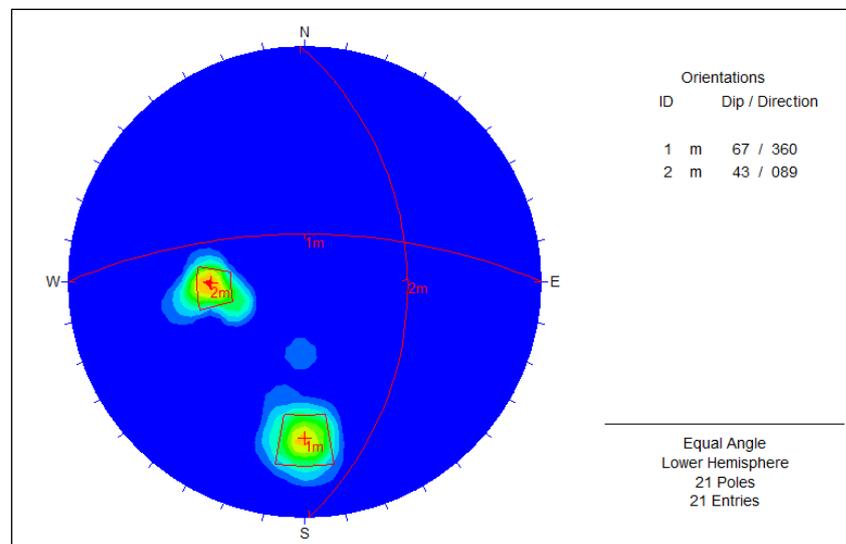
Mediante la utilización del software DIPS se establecieron las principales familias de diaclasas de la galería, siendo esta **J1: 089/43**, **J2: 360/67** y una vetilla (mineralización con 0.05 m de potencia) que se presenta a lo largo de la galería con mediciones **J3:070/35**; las principales familias se pueden visualizar en la **Figura. 3.10**.

Figura. 3.10 Principales familias de juntas identificadas en la galería norte, sector Frente 11.

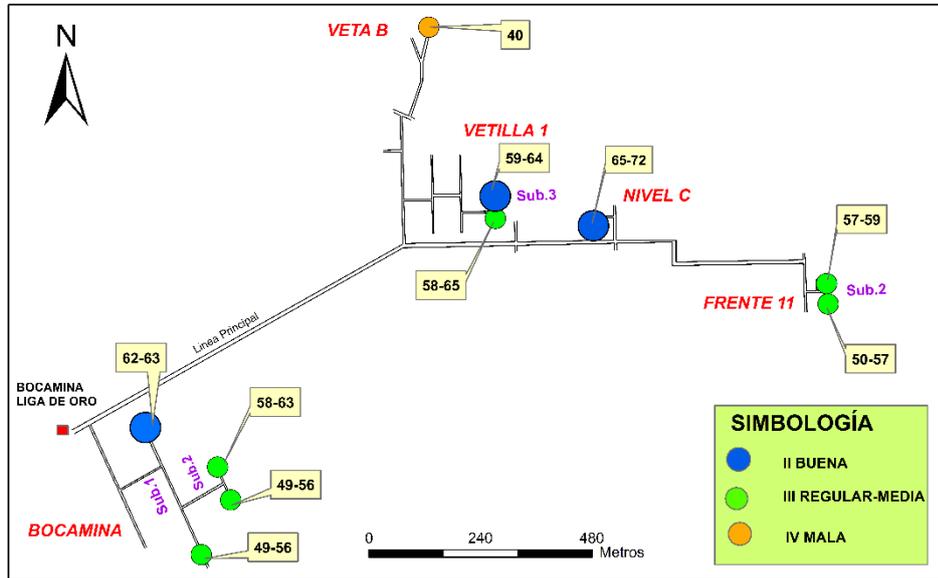
Figura. 3.12 Puntuación y Calidad del Macizo Rocoso según RMR para las galerías de explotación de la mina Liga de Oro.

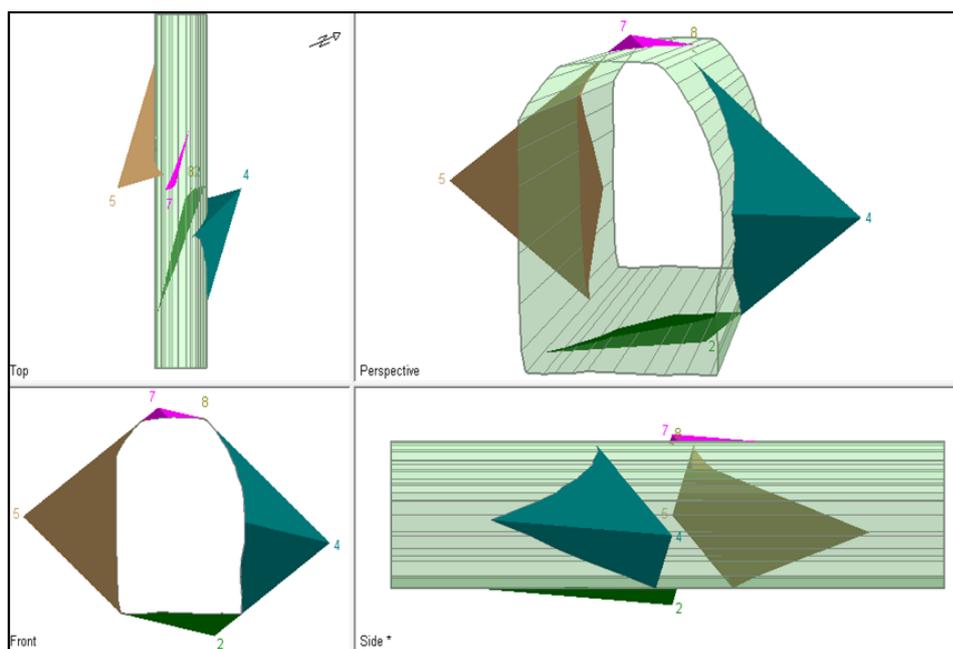
Figura. 4.1 Visualización tridimensional de las cuñas formadas en la Galería Norte Subnivel 1-Bocamina utilizando el software Unwedge, las dimensiones de la labor son de 2.1 m (ancho) x 2.4 m (alto).

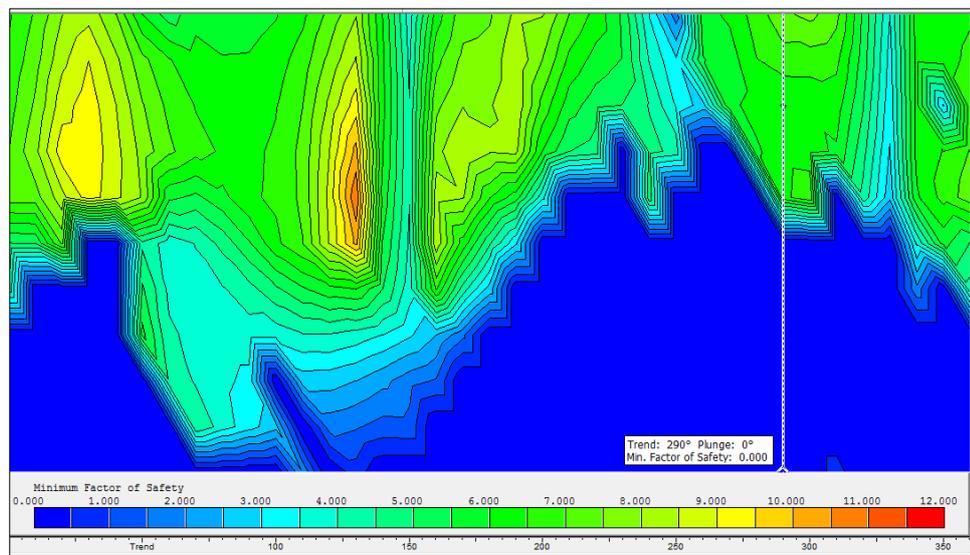
Figura. 4.2 Diagrama de contornos del comportamiento del factor de seguridad de las cuñas para la Galería Norte-Sub 1-Bocamina, variando direcciones de rumbo.

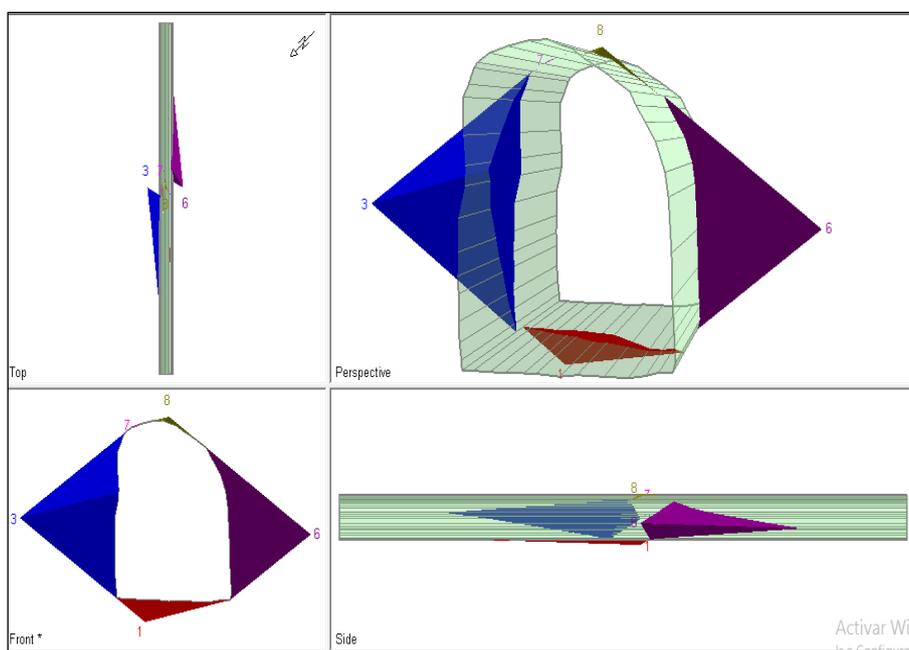
Figura. 4.3 Visualización tridimensional de las cuñas formadas en la Galería Sur Subnivel 1-Bocamina utilizando el software Unwedge, las dimensiones de la labor son de 1.9 m (ancho) x 2.3 m (alto).

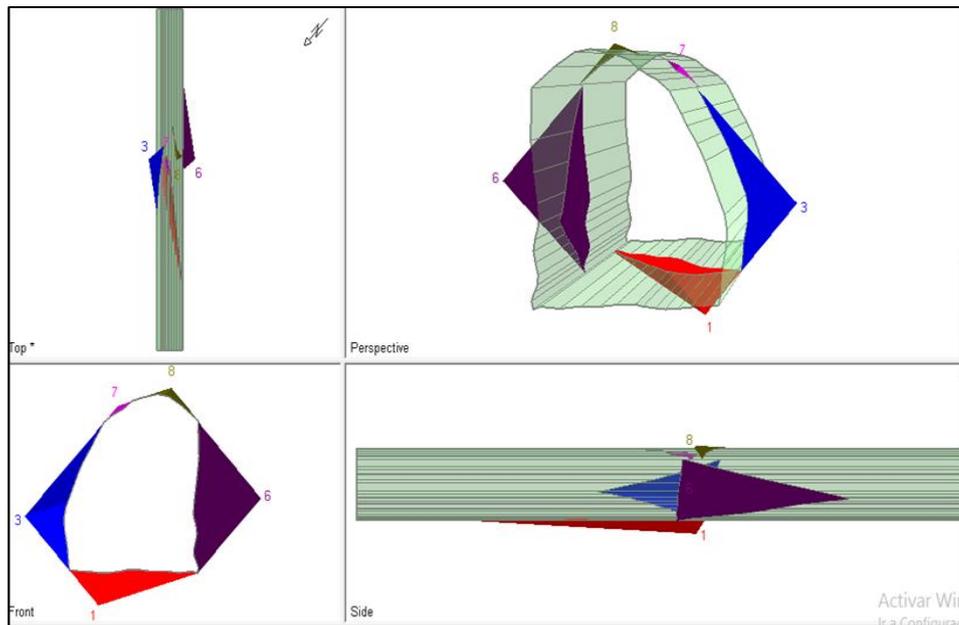
Figura. 4.5 Visualización tridimensional de las cuñas formadas en la Galería Sur Subnivel 2-Bocamina utilizando el software Unwedge, las dimensiones de la labor son de 2.1 m (ancho) x 2.5 m (alto).

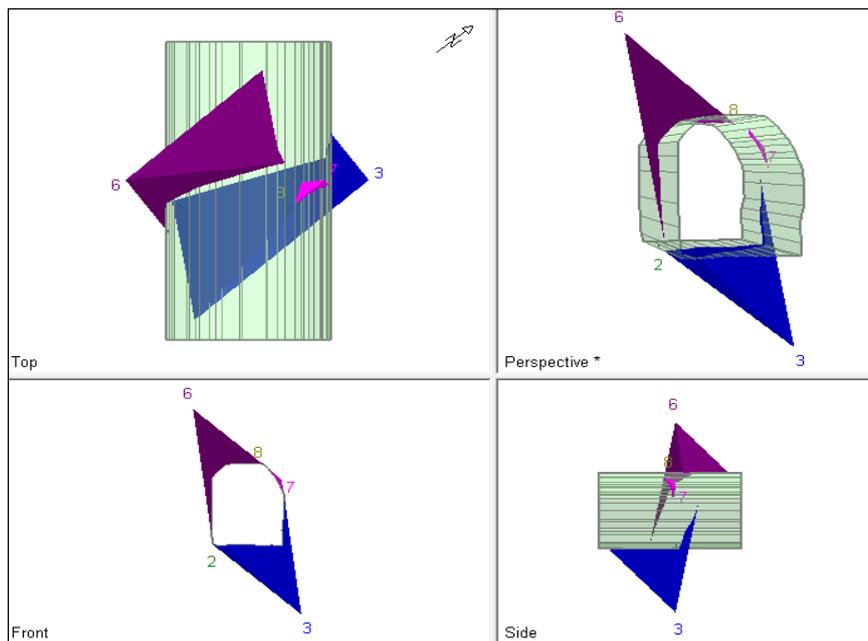
Figura. 4.7 Visualización tridimensional de las cuñas formadas en la Galería Norte Subnivel 2-Bocamina utilizando el software Unwedge, las dimensiones de la labor son de 1.9 m (ancho) x 2.3 m (alto).

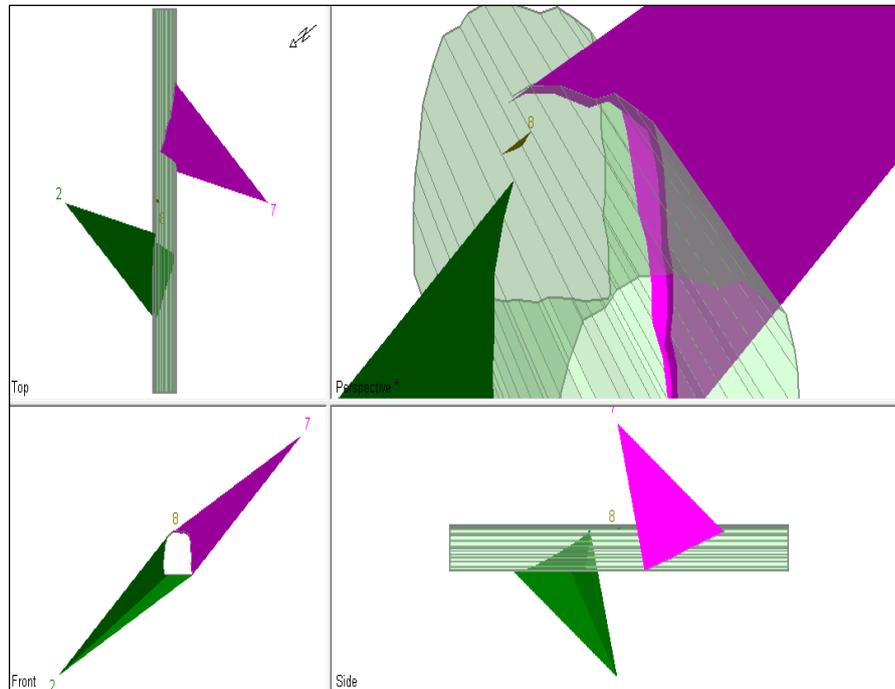
Figura. 4.9 Visualización tridimensional de las cuñas formadas en la Galería Nivel C utilizando el software Unwedge, las dimensiones de la labor son de 2.2 m (ancho) x 2.4 m (alto).

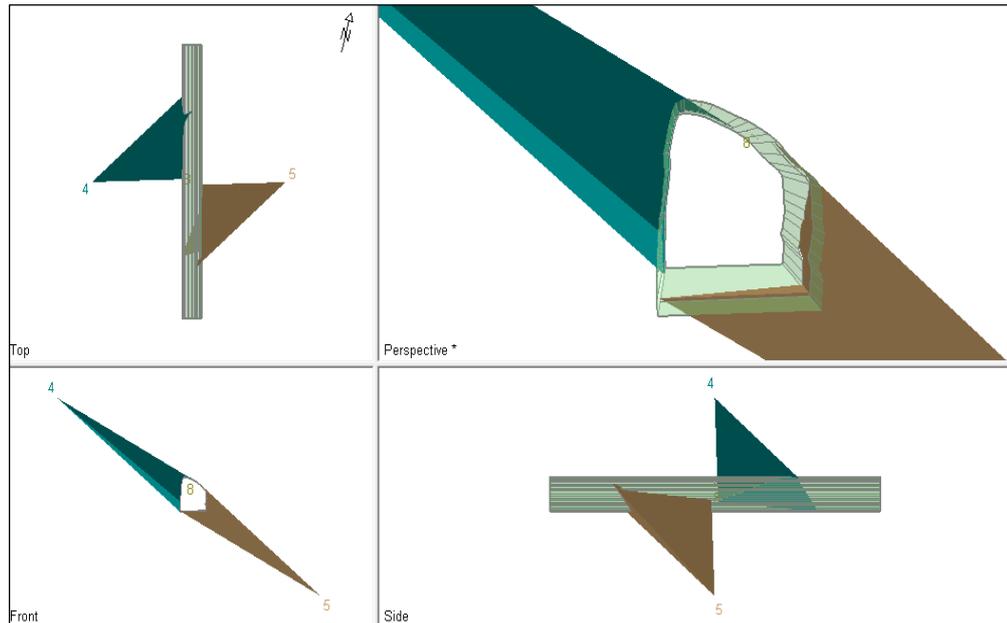
Figura. 4.11 Visualización tridimensional de las cuñas formadas en la Galería Norte-Vetilla 1 utilizando el software Unwedge, las dimensiones de la labor son de 2 m (ancho) x 2.8 m (alto).
Fuente: Software Unwedge v 3.0.

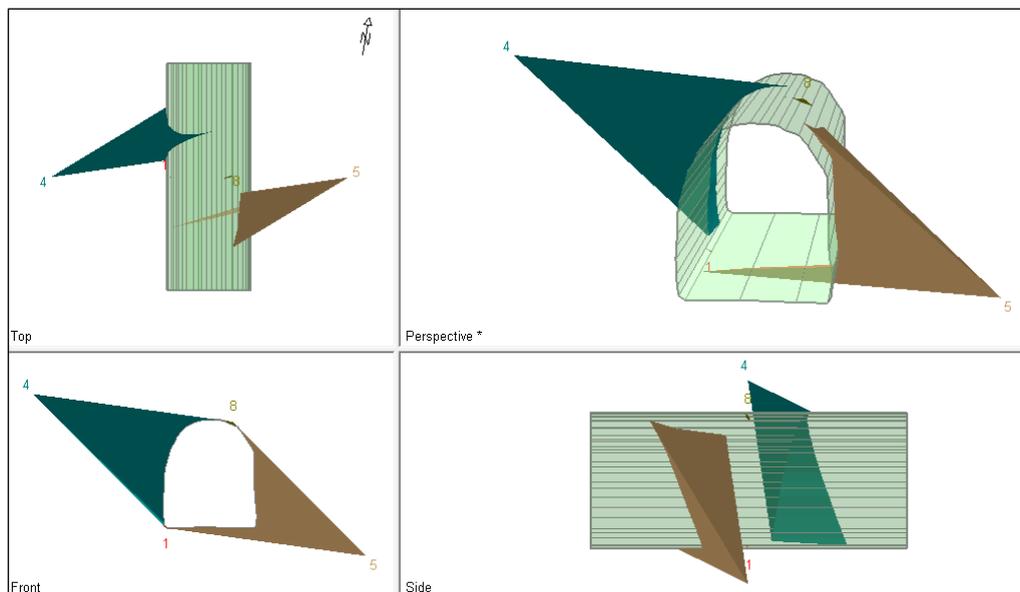
Figura. 4.15 Visualización tridimensional de las cuñas formadas en la Galería Veta B utilizando el software Unwedge, las dimensiones de la labor son de 2 m (ancho) x 2.2 m (alto).

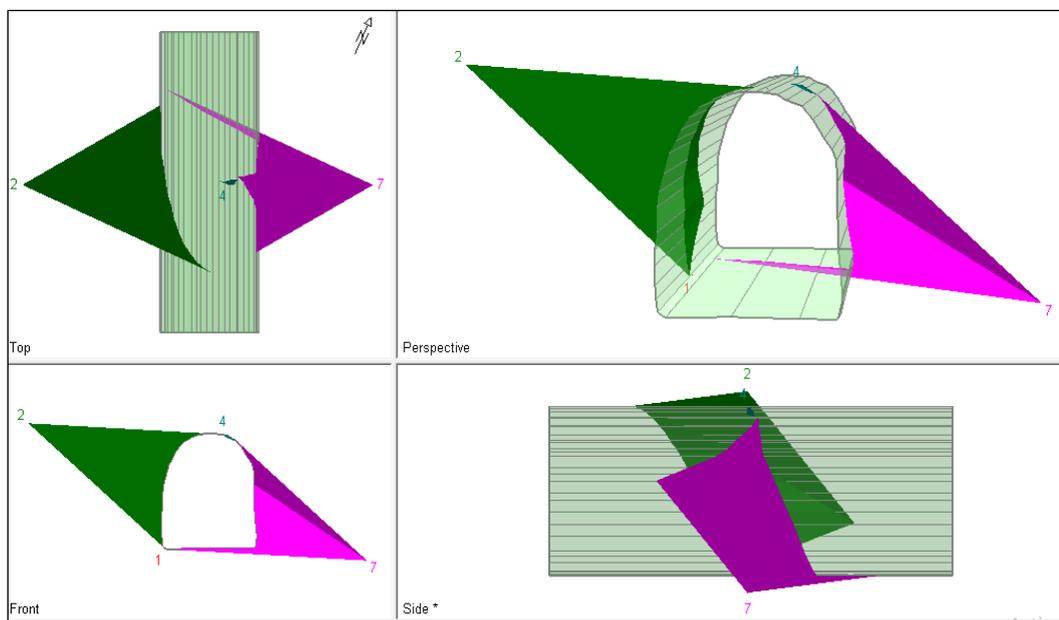
Figura. 4.17 Visualización tridimensional de las cuñas formadas en la Galería Norte-Frente 11 utilizando el software Unwedge, las dimensiones de la labor son de 2.1 m (ancho) x 2.2 m (alto).

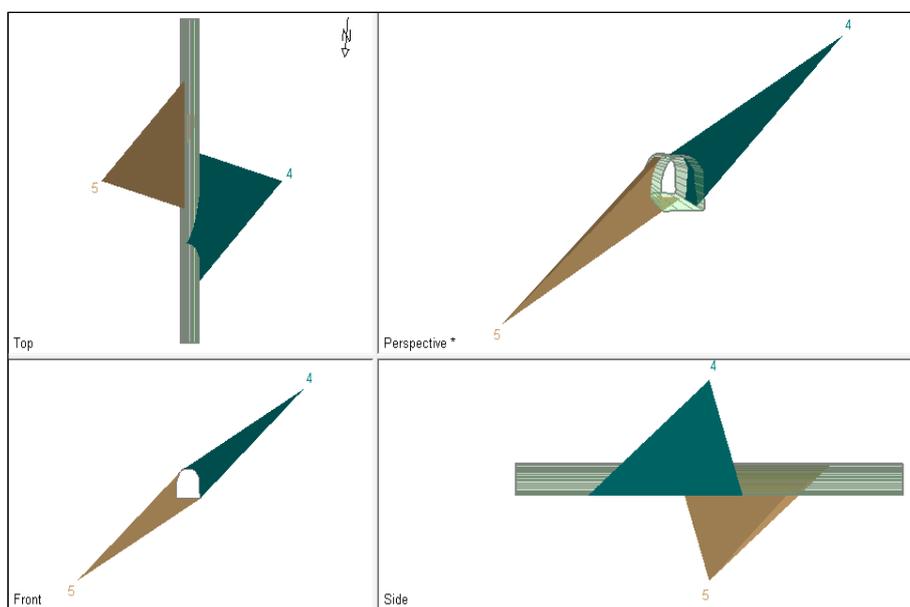
Figura. 4.19 Visualización tridimensional de las cuñas formadas en la Galería Sur-Frente 11 utilizando el software Unwedge, las dimensiones de la labor son de 2 m (ancho) x 2.1 m (alto).
