ESCUELA SUPERIOR POLITÉCNICA DEL LITORAL

Análisis estructural y formulación de soluciones para la escuela Rafael
Bazante, afectada por el sismo del 6 de septiembre del 2018

PROYECTO INTEGRADOR

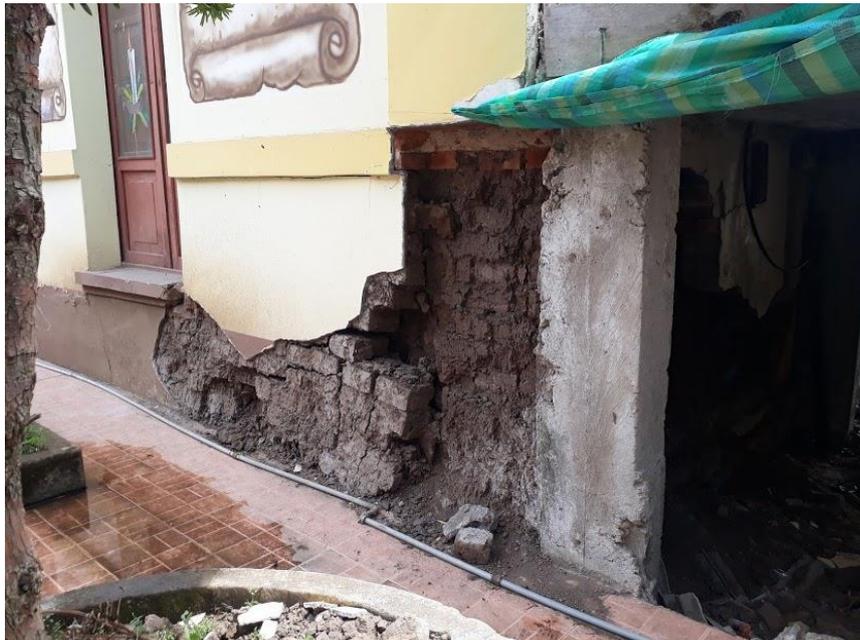
Uno de los problemas que se pudo observar fue que junto a la pared lateral derecha de la escuela se encuentra una estructura de columnas y losa de hormigón construida en el año 2007, la misma que ha afectado parte del muro por medio de la interacción dinámica entre ambas estructuras y al ser el concreto más resistente que el adobe ha provocado desprendimientos y daños en ese sector del muro.

Figura 2.9 Desprendimiento de bloques en esquina de escuela

Una de las partes más afectadas es la que se presenta en la figura 2.9 y 2.10, en las cuales se observa un desprendimiento parcial del adobe en la base del muro, en este caso se debe realizar una reparación previa de la pared usando bloques de 30x30x10 cm del mismo material adobe para que se acople bien y luego reforzar con la aplicación de la malla, además se deberá demoler las columnas de hormigón de la estructura aledaña que golpean al muro para prevenir futuros daños.

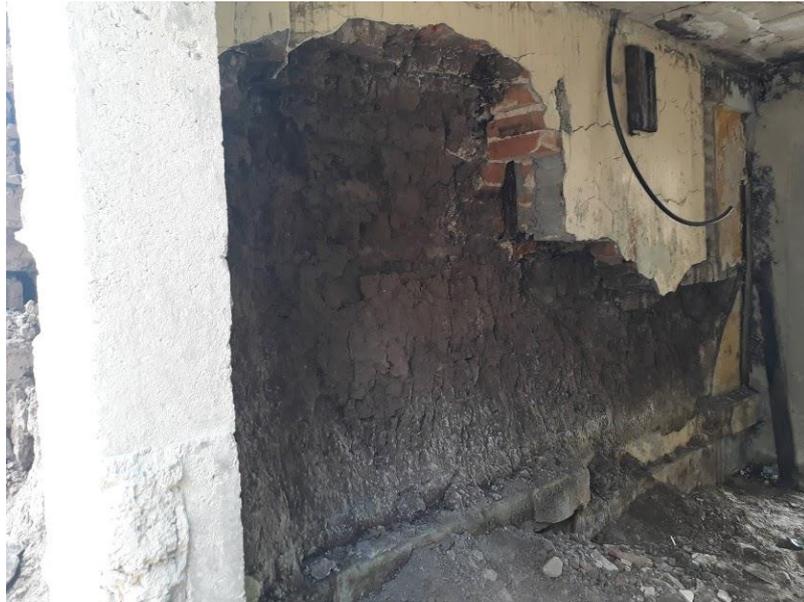
Figura 2.10 Desprendimiento parcial de muro en sector junto al bar

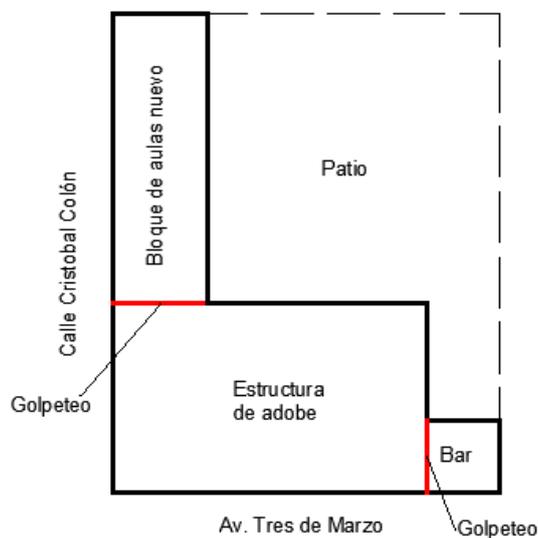
De igual manera, en la pared posterior se construyó en el año 1990 una estructura con el objetivo de ampliar la capacidad de la escuela, pero no se respetó la separación mínima recomendable entre estructuras (25cm) y por ende se ha presenciado daños por golpeteo entre estructuras en ese sector, nuevamente la de adobe es la que más daño ha presentado por esa interacción. En la figura 2.11 se muestran los sectores en el que se produce el efecto de golpeteo.

Figura 2.11 Sectores afectados por golpeteo

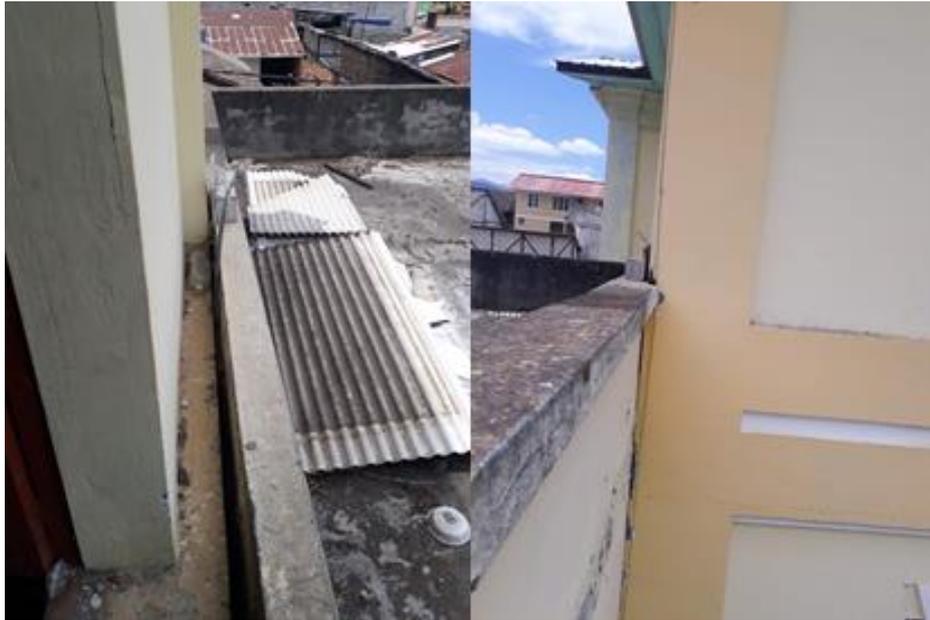
Figura 2.12 Daño por golpeteo en la parte posterior de la escuela

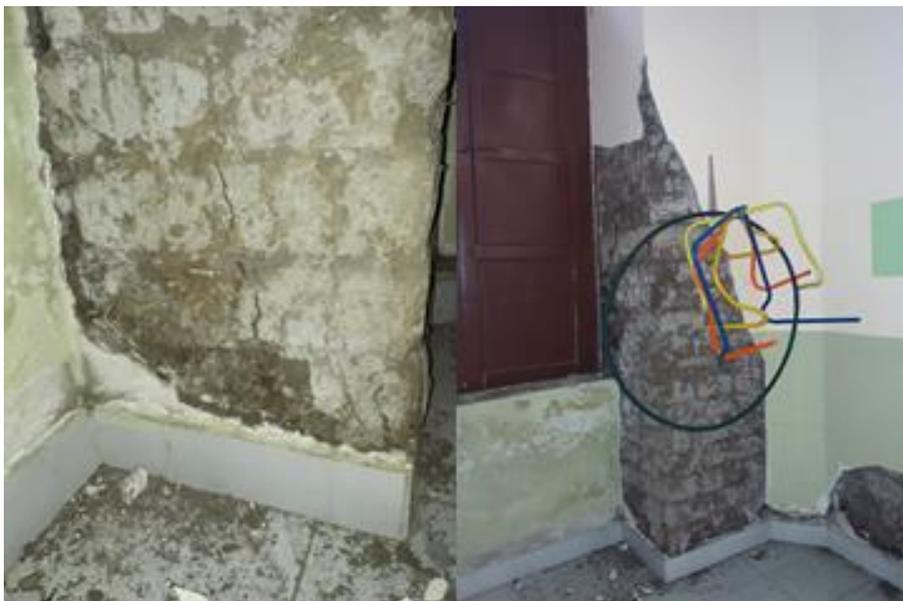
Figura 2.13 Grieta en muros de adobe y desprendimiento de enlucido

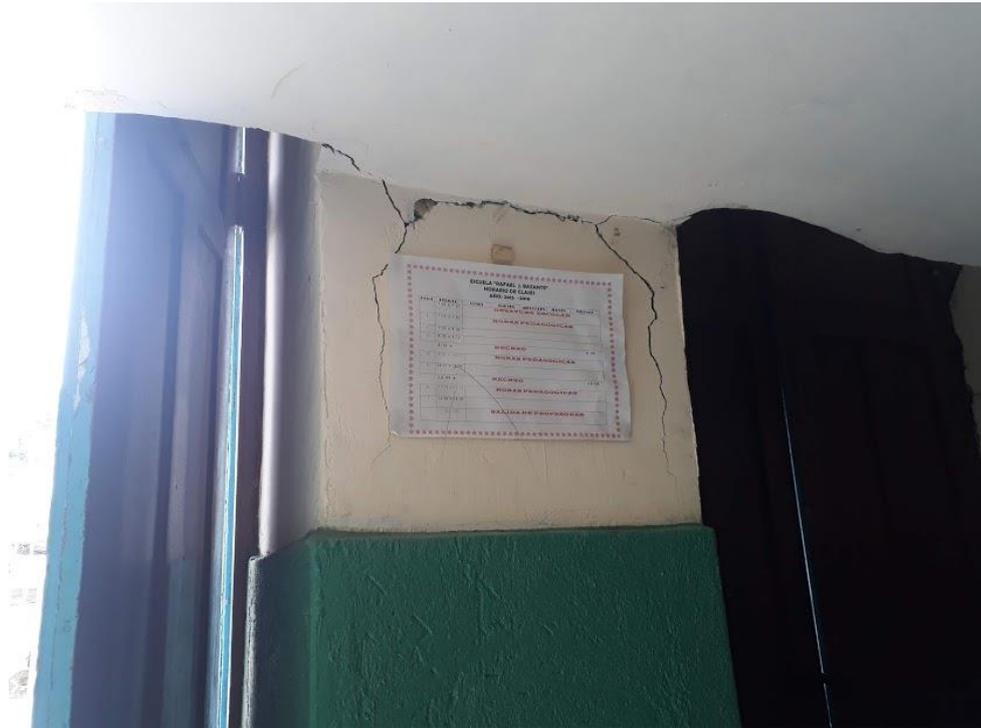
Figura 2.14 Fisura en vano entre ventanas

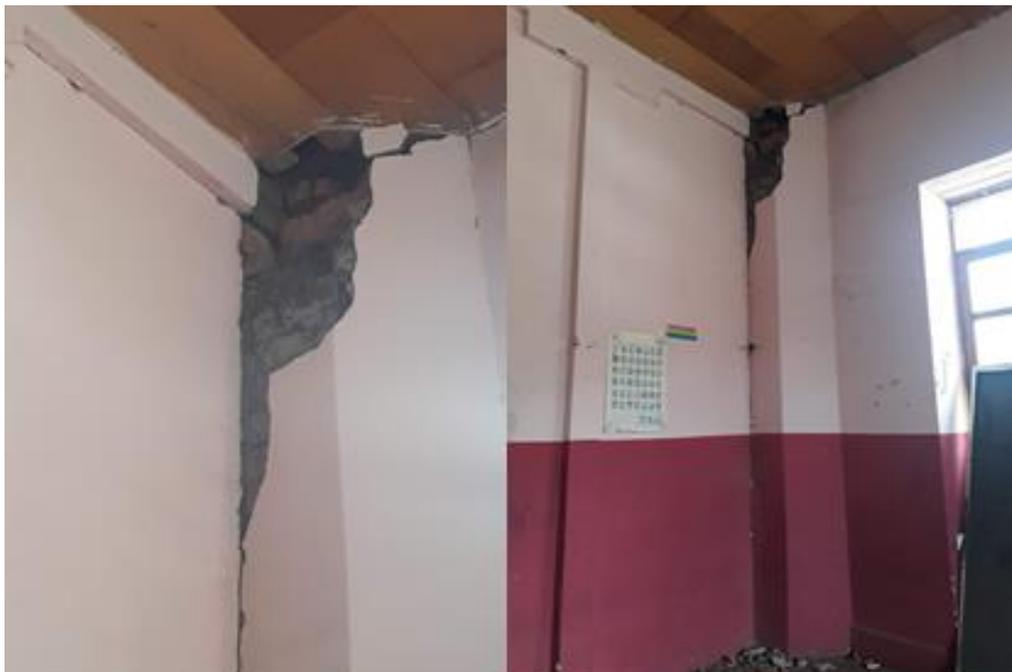
Figura 2.15 Falla en unión entre muros

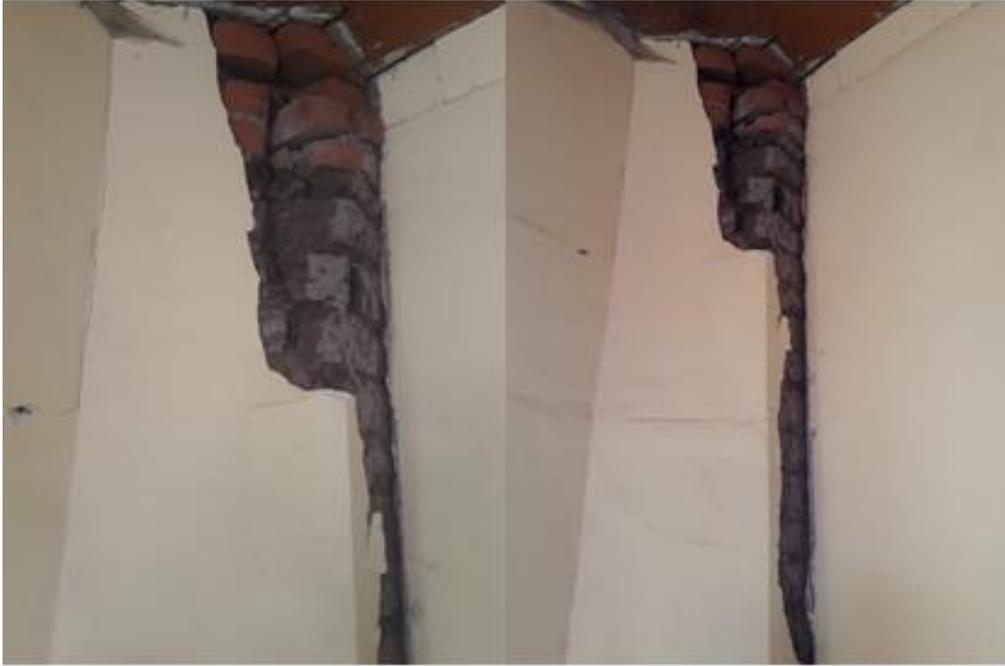
Figura 2.16 Unión conformada por muro de adobe y ladrillo en la parte superior

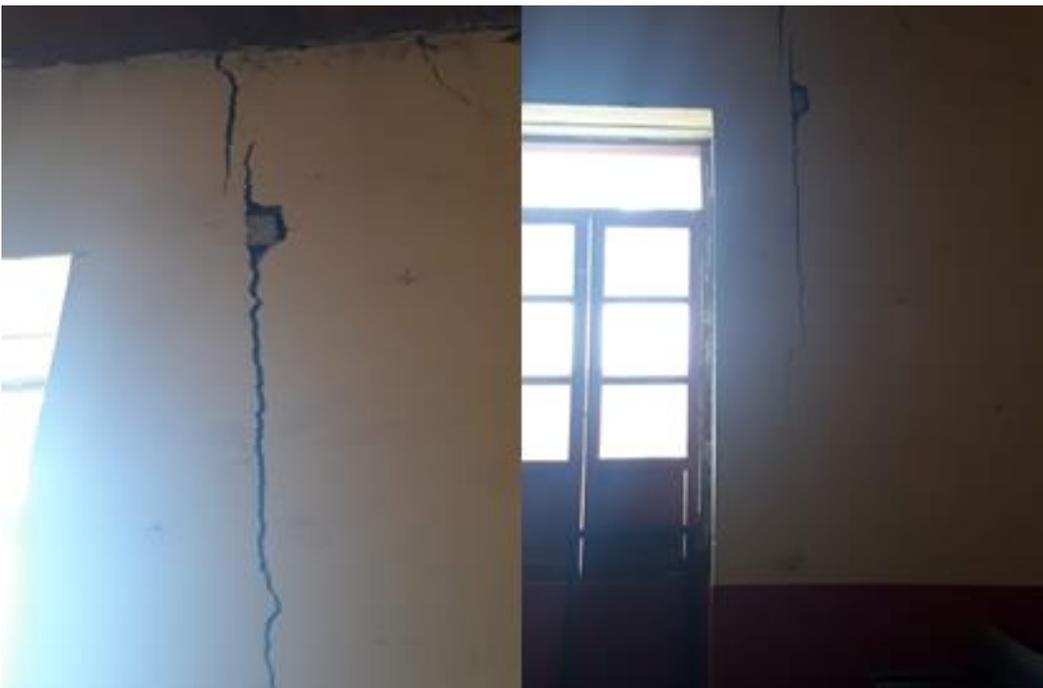
Figura 2.17 Grieta vertical en muro

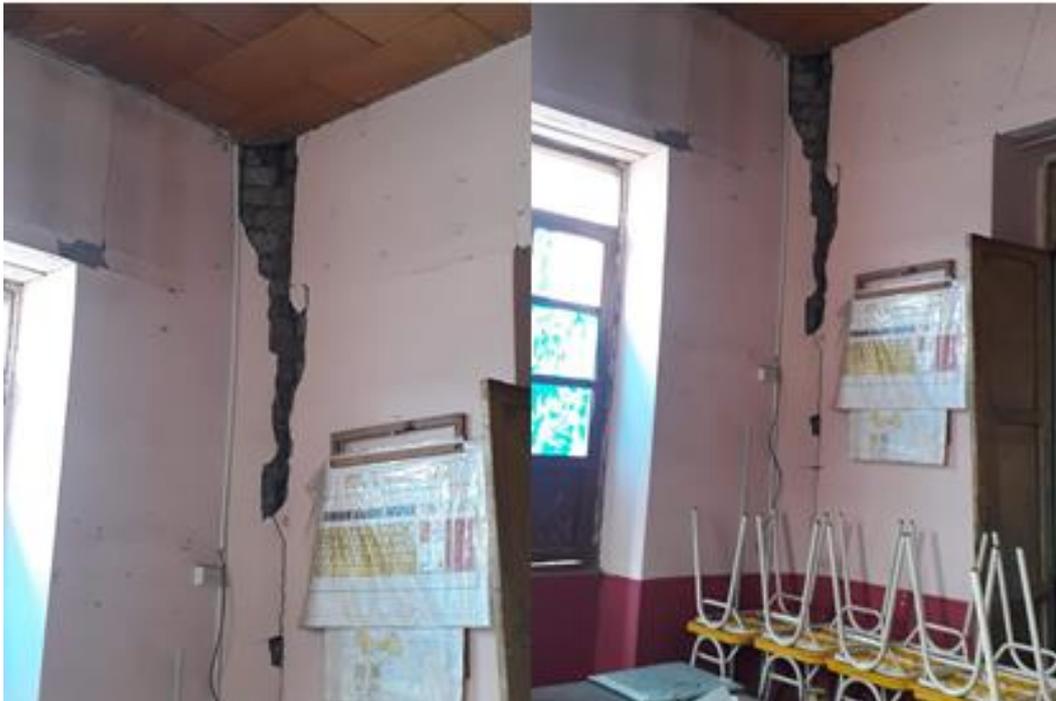
Figura 2.18 Grieta en unión entre muros
