# **ESCUELA SUPERIOR POLITÉCNICA DEL LITORAL**

Rehabilitación sísmica de viviendas de hormigón armado no dúctiles localizadas en sectores populares de Guayaquil - Fase 2.

### **PROYECTO INTEGRADOR**

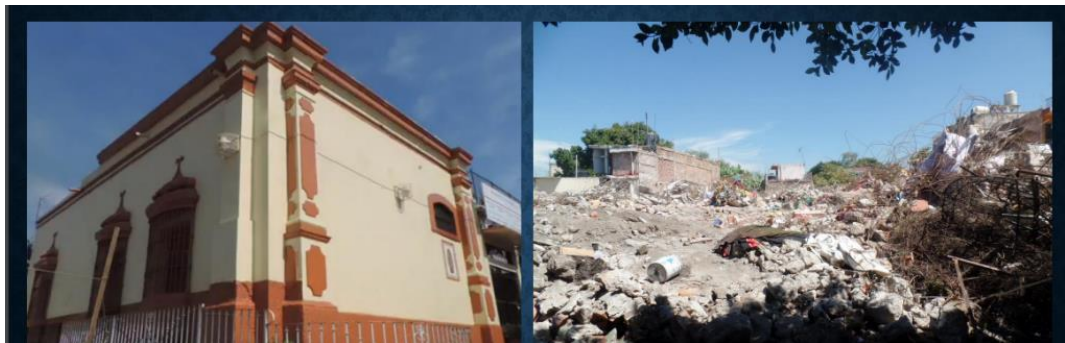
**Figura 1.10 Instituto Educativo Morelos de Jojutla. [Fotografía: P. Rojas, 2017]**

En la figura 1.10 se muestra como una escuela tuvo un colapso total de la estructura debido a que las columnas fallaron por falta de confinamiento y estribos demasiados espaciados.

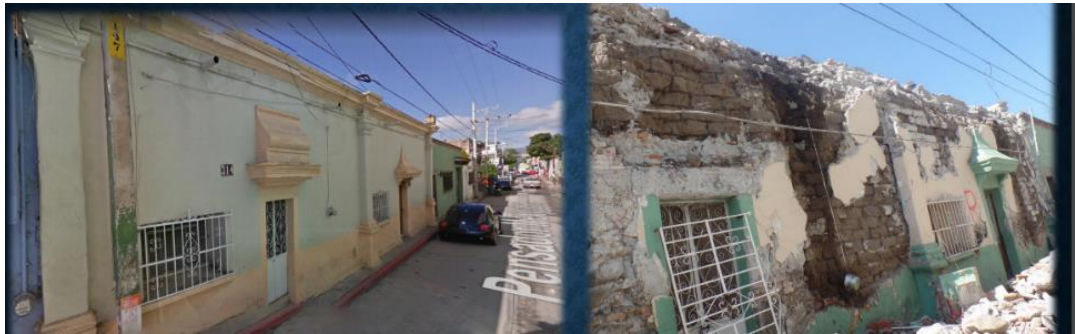
**Figura 1.11 Vivienda de hormigón y ladrillos. [Fotografía: P. Rojas, 2017]**

En la figura 1.11 se muestra una vivienda de una planta la cual después del sismo sufrió pérdida del enlucido y elementos de fachada y además de un colapso parcial de la mampostería. En las inspecciones se determinó un grave daño estructural.

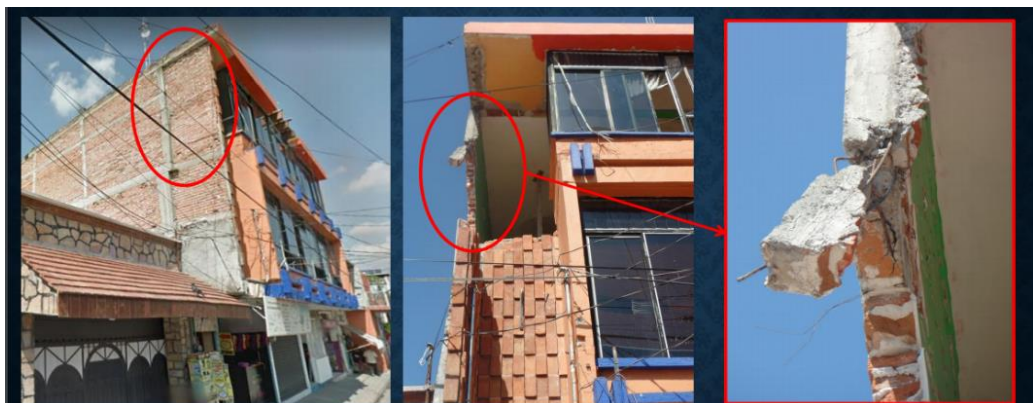
**Figura 1.12 Edificio comercial y viviendas. [Fotografía: P. Rojas, 2017]**

En la figura 1.12 se observa una vivienda de 3 plantas la cual muestra fallas de mampostería, fractura de columna y ausencia de pilaretes esquineros, sólo posee bloques de ladrillo.

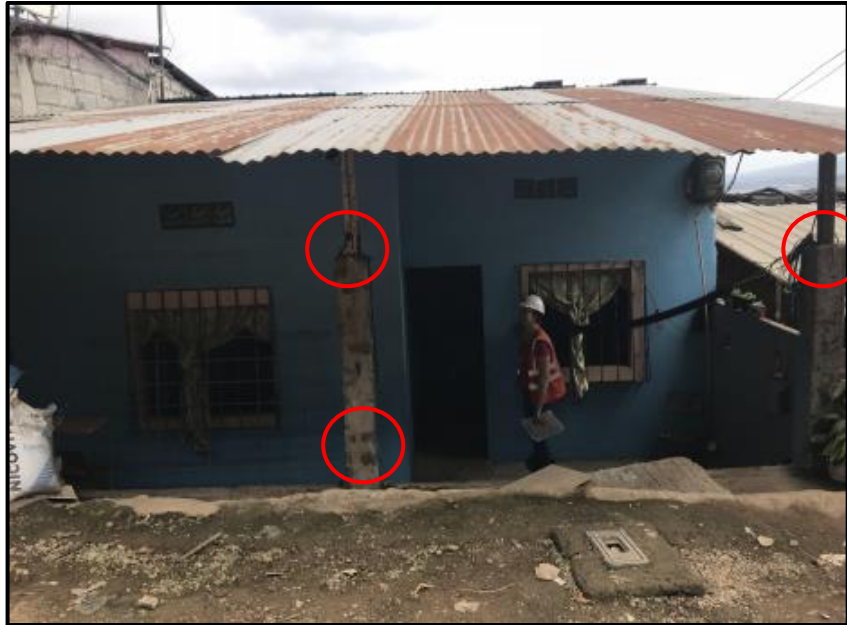
En consecuencia, las viviendas poseen problemas como segregación en sus elementos estructurales tal como se puede observar en la figura 2.7 las columnas pierden la geometría inicial reduciendo el área del elemento lo cual compromete el desempeño de la resistencia a la compresión y puede colapsar simplemente por carga gravitacional convirtiéndose en zonas críticas cuando exista un evento telúrico reduciendo el tiempo de que las personas puedan salir antes que sus viviendas colapsen.

**Figura 2.7 Vivienda de hormigón 2 pisos deficiencias señaladas [González & Loja, 2019]**

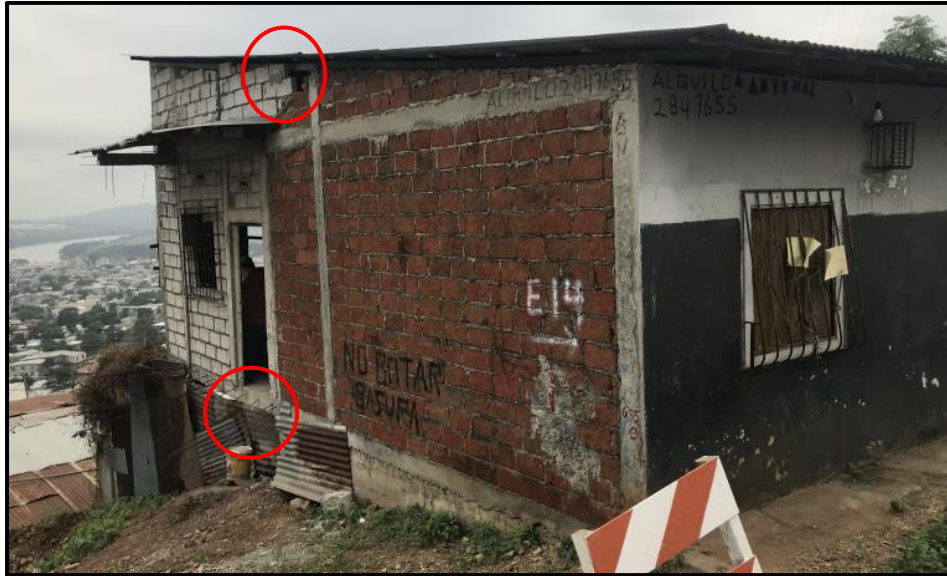
**Figura 2.9 Vivienda inspeccionada deficiencias señaladas [González & Loja, 2019]**

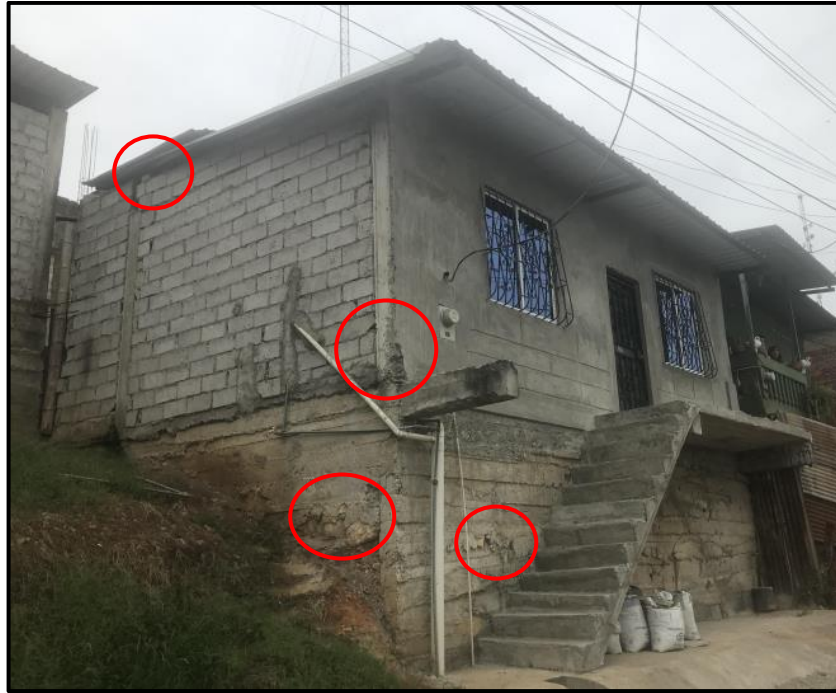
Por motivos de la mala calidad del hormigón se puede observar lo ineficiente que resulta el tipo de hormigón utilizado el cual es un tipo ciclópeo. Al no poseer un hormigón armado presentan fisuramiento a lo largo de su longitud que provoca finalmente segregación y vacíos alrededor de toda el área provocando pérdida de volumen del muro lo que se conoce como ratoneras. El objetivo de los muros es contener el deslizamiento de tierra por lo tanto está resistiendo fuerzas verticales y horizontales, al existir pérdidas de volumen se puede ocasionar volteo y terminar fallando, provocando el colapso en el peor de los casos de toda la vivienda.

**Figura 2.12 Vivienda inspeccionada deficiencias señaladas [González & Loja, 2019]**

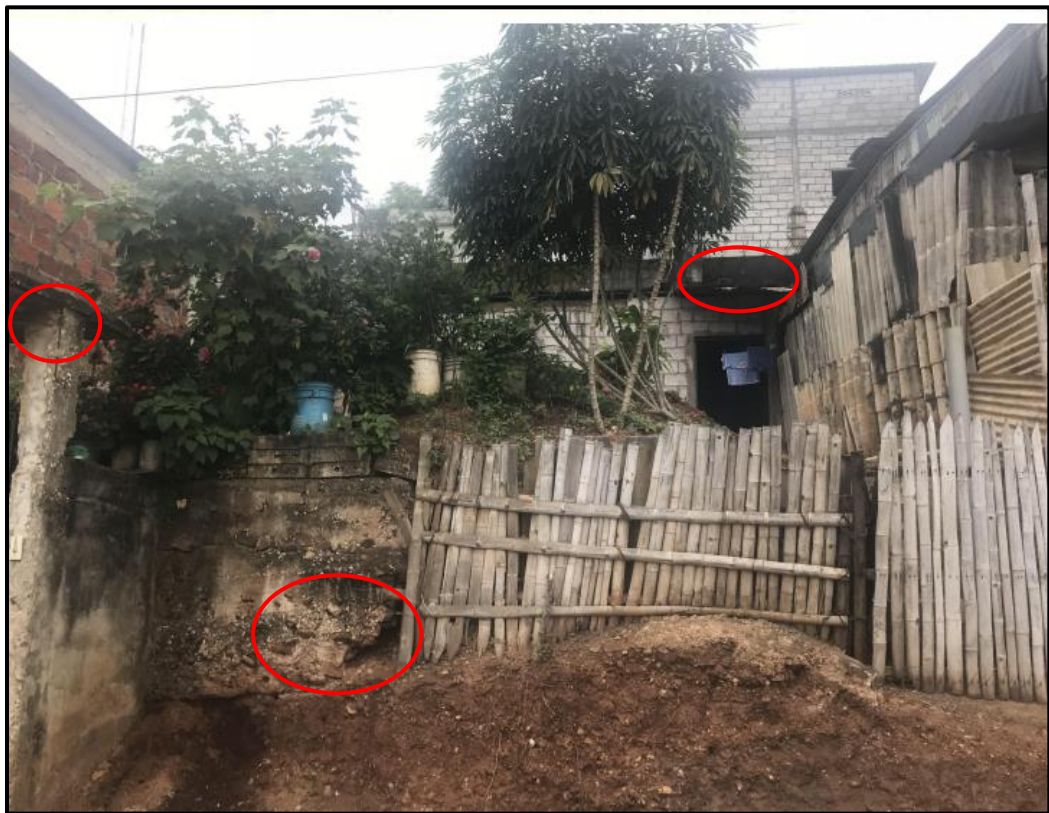
**Figura 2.13 Vivienda con muro de contención dañado en la base de la estructura [González & Loja, 2019]**

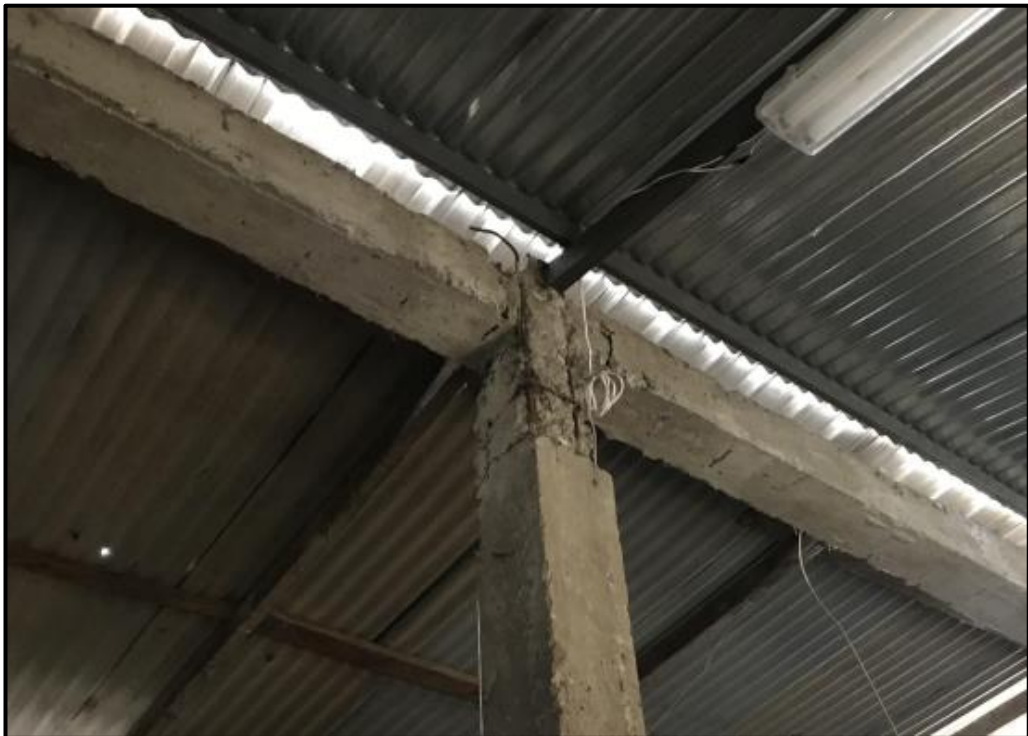
**Deficiencia estructural:** Inadecuada conexión viga-columna.

**Figura 3.2** Vivienda de dos pisos de hormigón con inadecuada conexión entre la columna y la viga con segregación y varillas expuestas. [González & Loja, 2019]

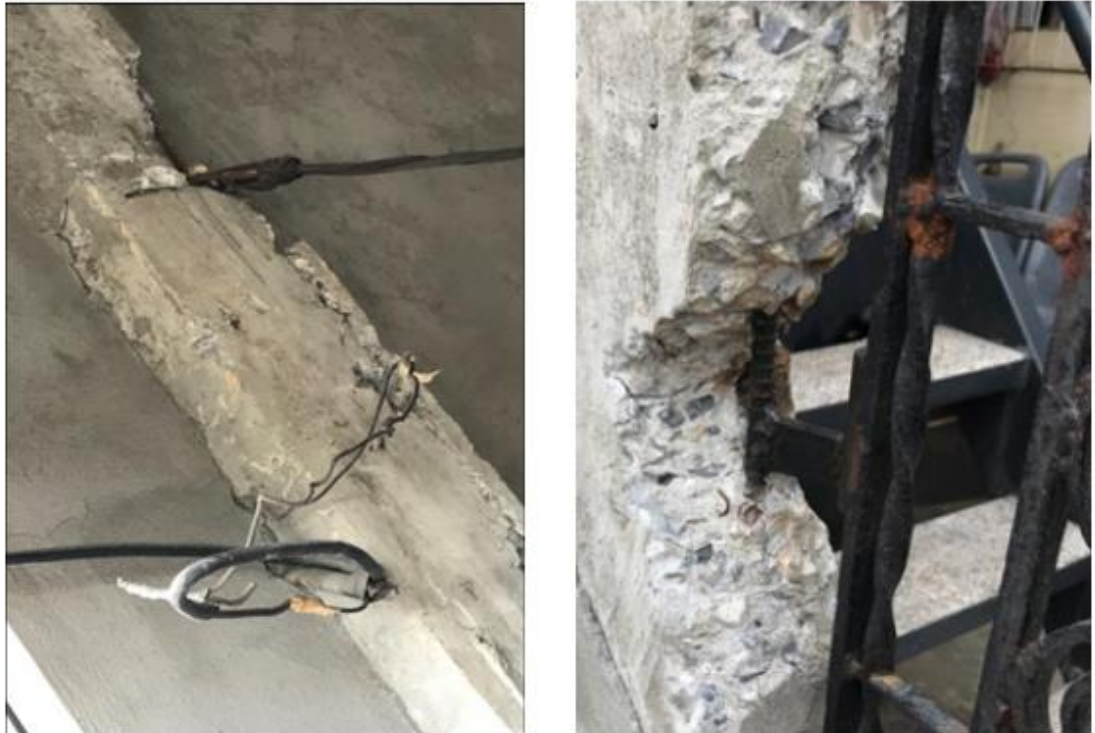
**Deficiencia estructural:** Remoción intencional del concreto

**Figura 3.3 Remoción intencional de hormigón en elementos estructurales inadecuada conexión con otras estructuras [González & Loja, 2019]**

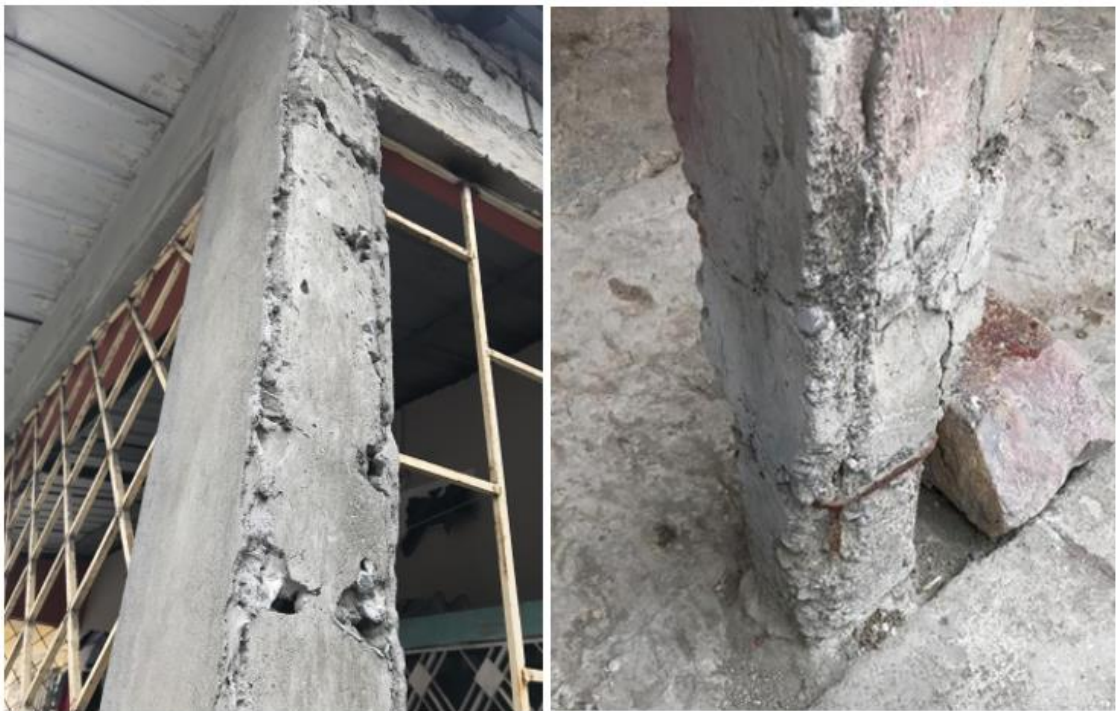
**Figura 3.4 Columnas con falta de recubrimiento y varillas de refuerzo expuestas**  
[González & Loja, 2019]

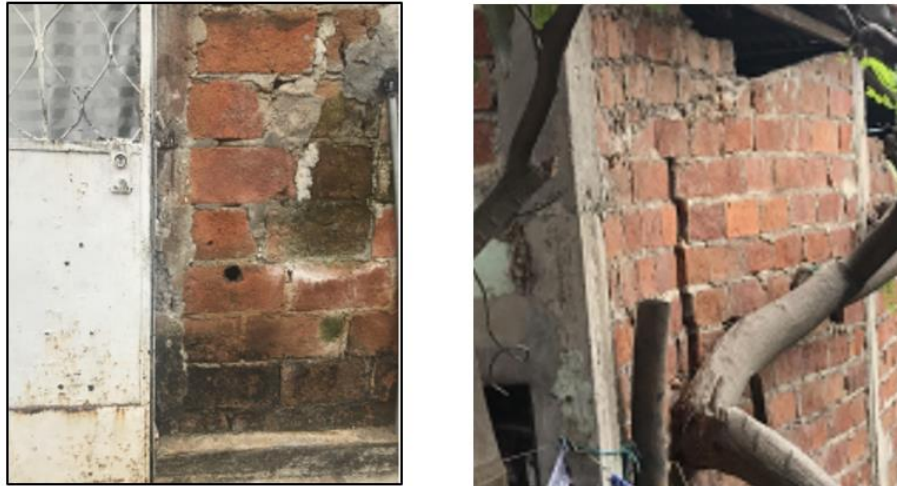
**Figura 3.5 Fisuras, huecos y grietas en paredes de ladrillo [González & Loja, 2019]**

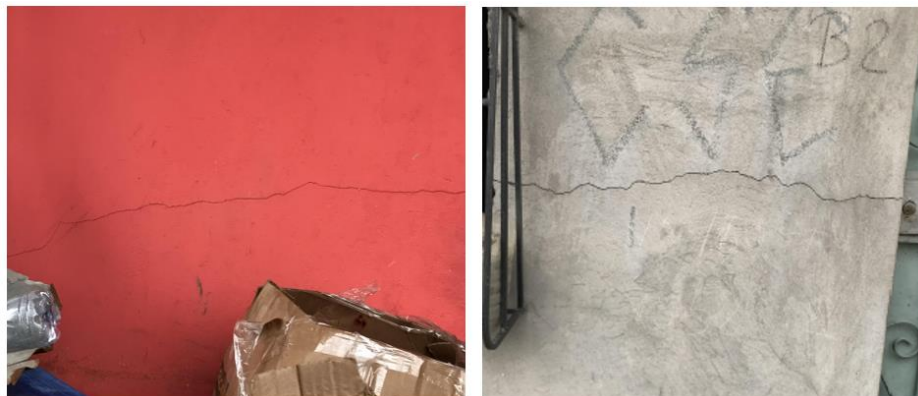
**Figura 3.6 Fisuras horizontales en paredes de bloque de hormigón [González & Loja, 2019]**

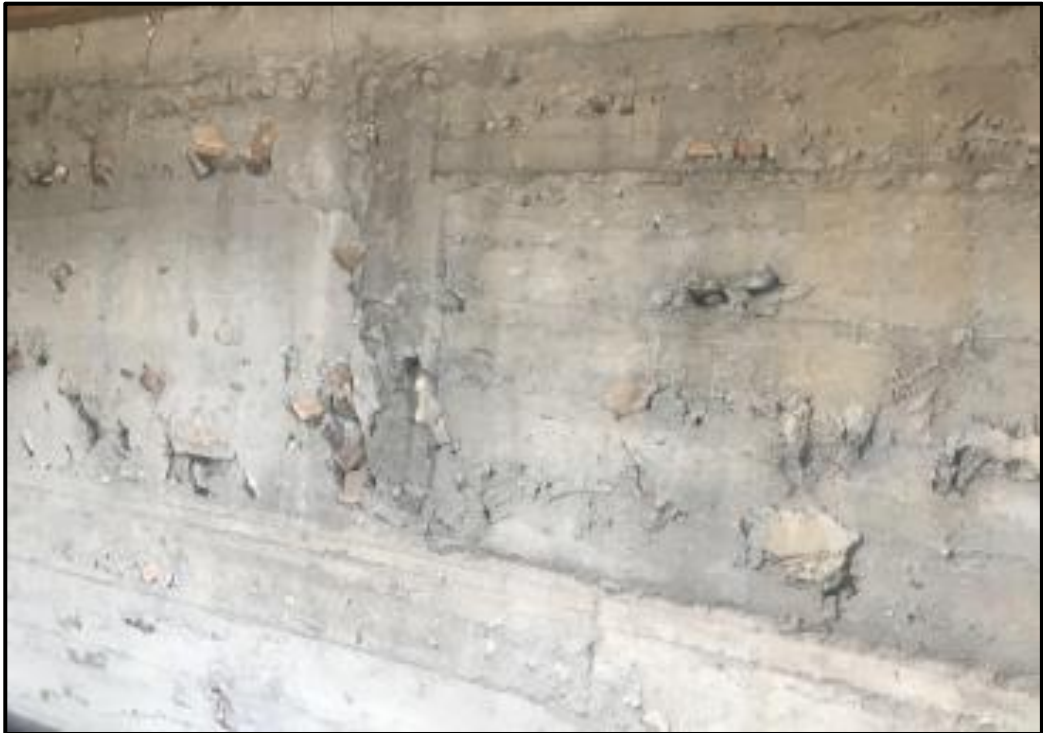
**Figura 3.7** Cavidades en muros de contención de hormigón ciclópeo en el sector de Bastión Popular [González & Loja, 2019]

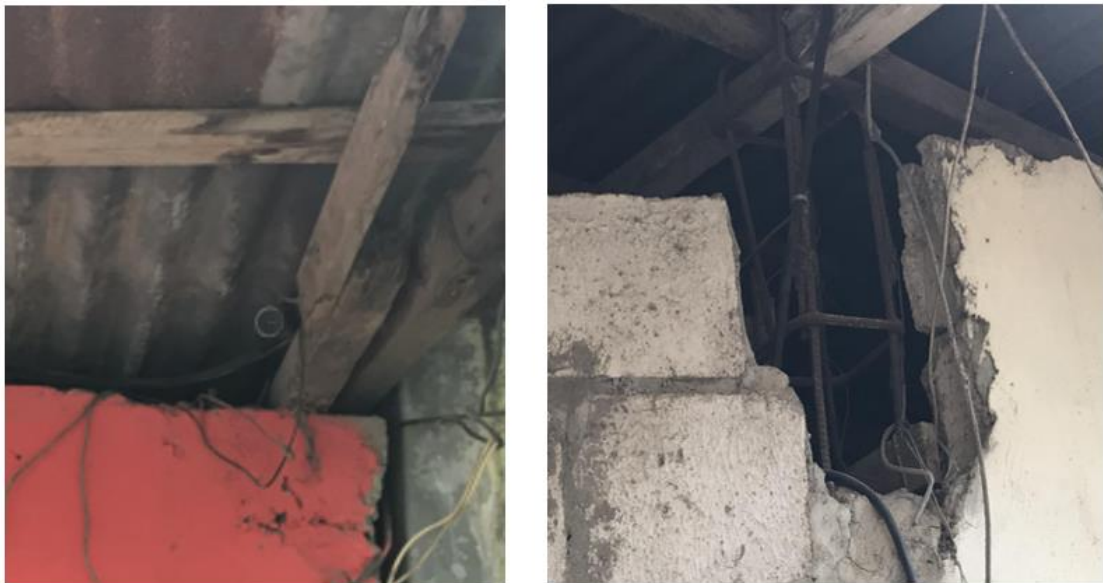
**Figura 3.8 Inadecuadas conexiones en apoyos de cubierta de estructura de madera. [González & Loja, 2019]**

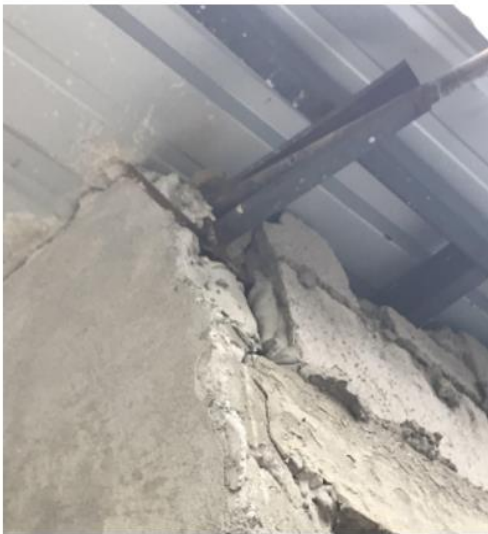
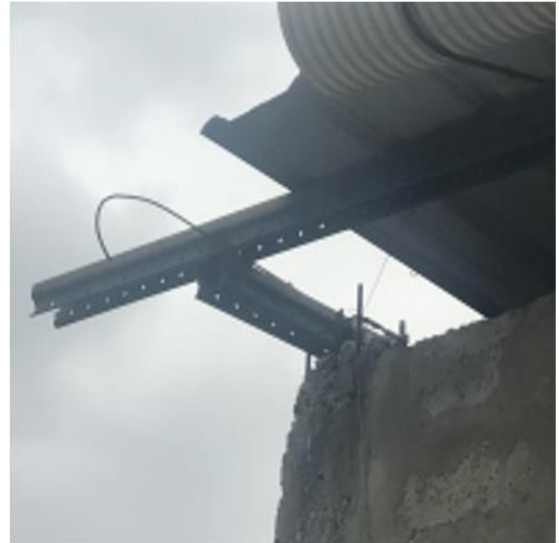
**Figura 3.9 Inadecuada conexión de apoyo de estructuras de cubierta de perfil metálico [González & Loja, 2019]**
