CAPITULO 4

4. ANEXOS

4.4. Relleno y Suelo Expansivo

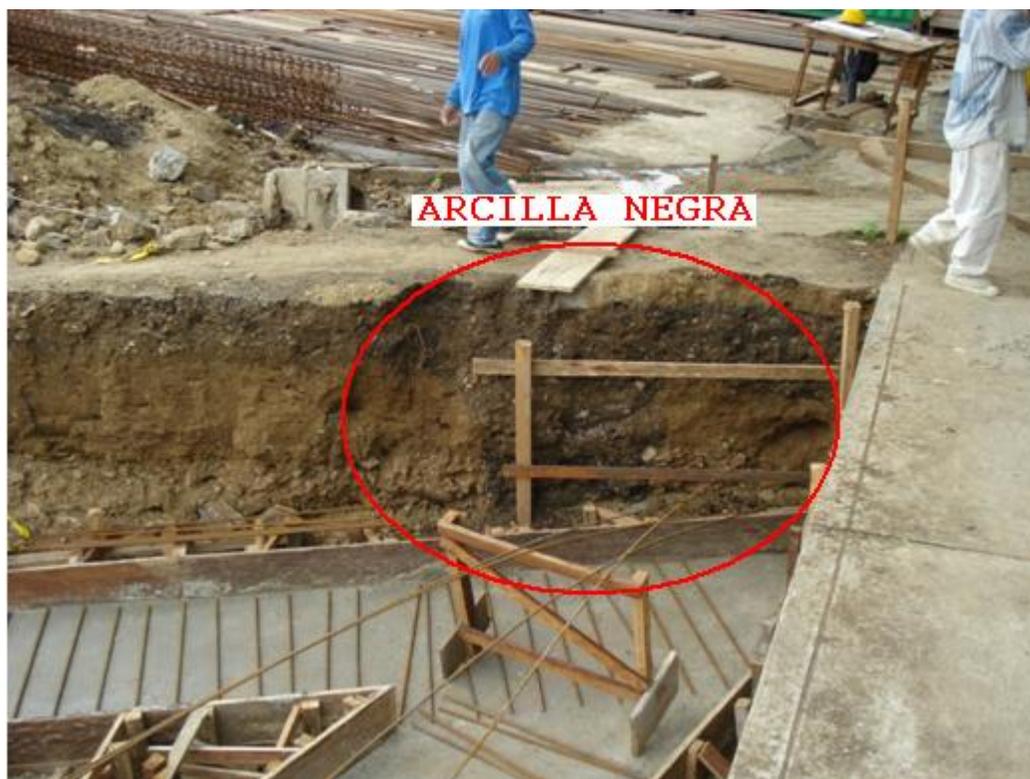
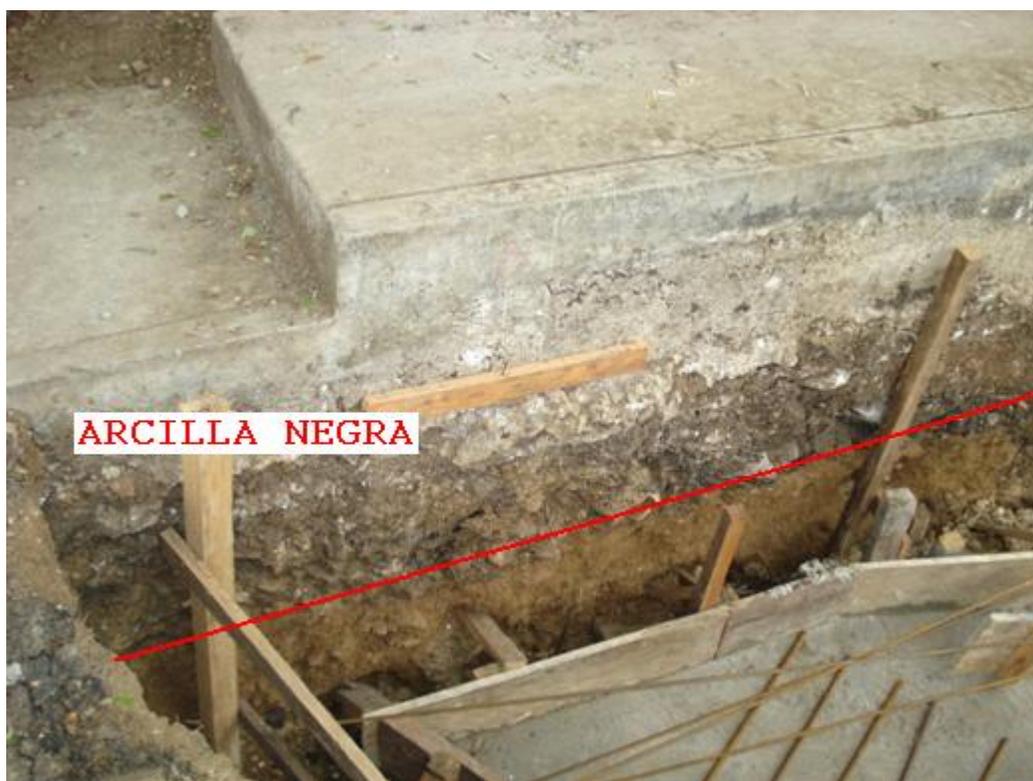
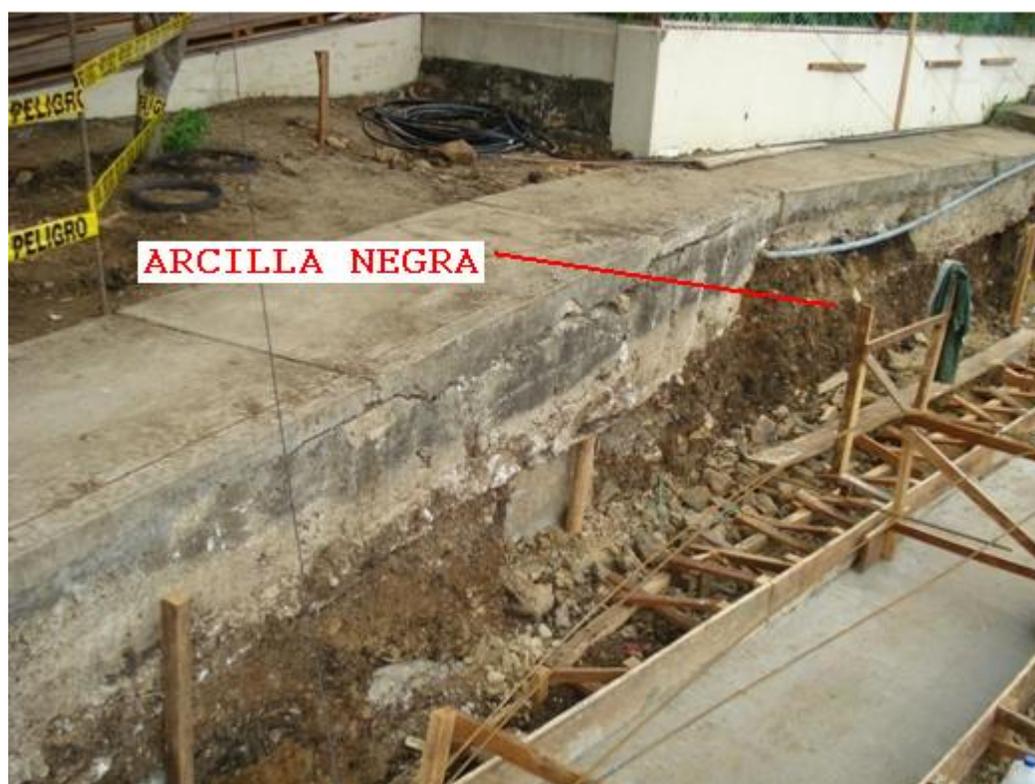
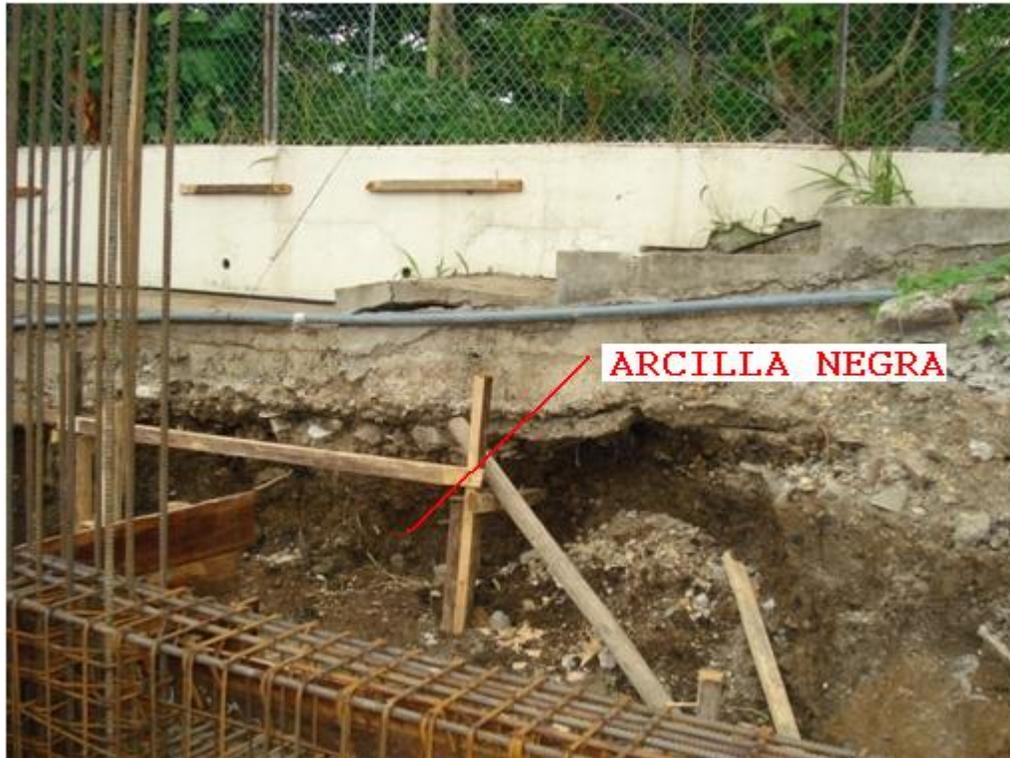
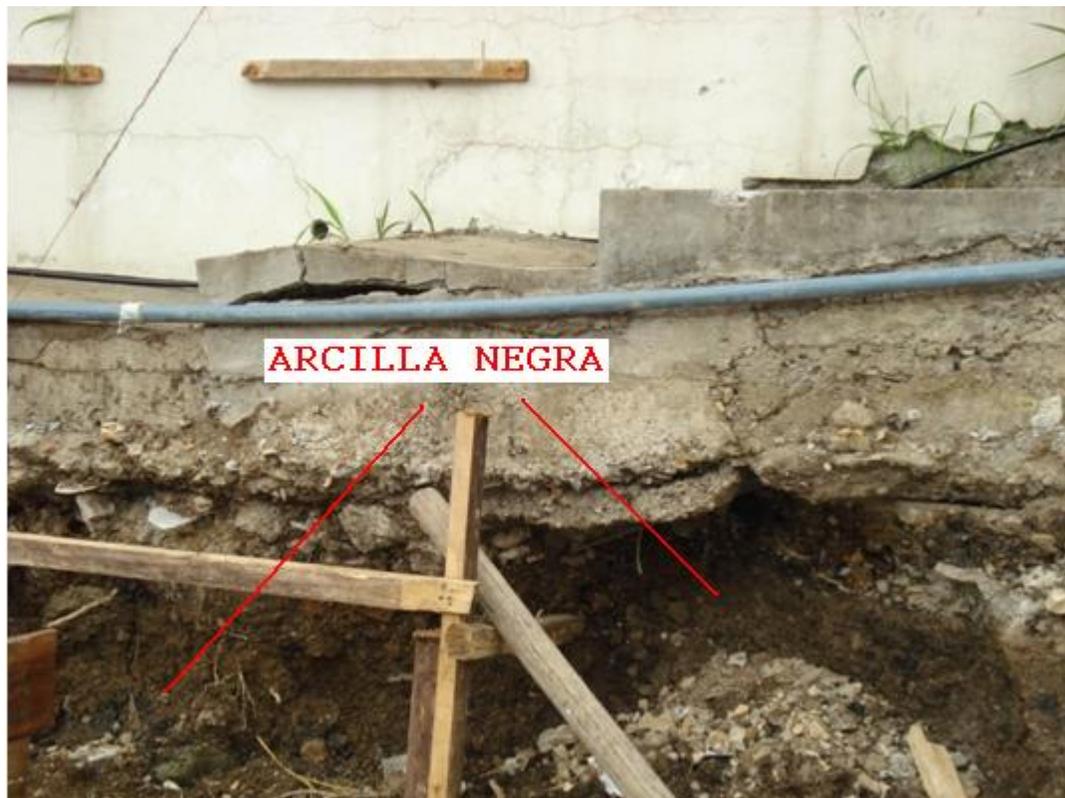
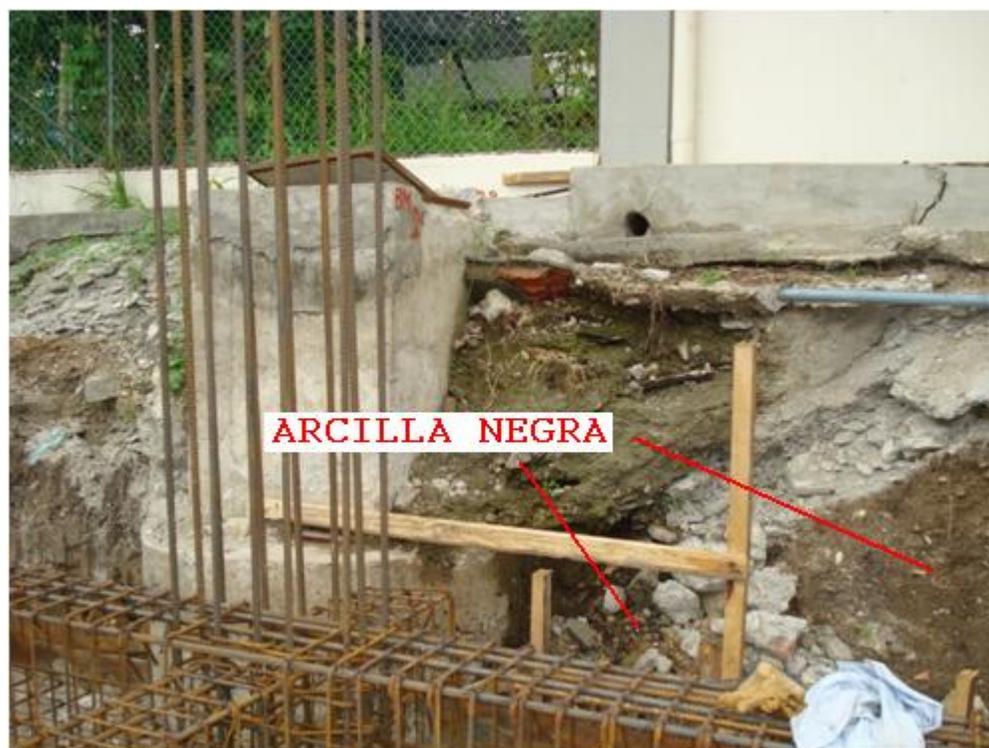
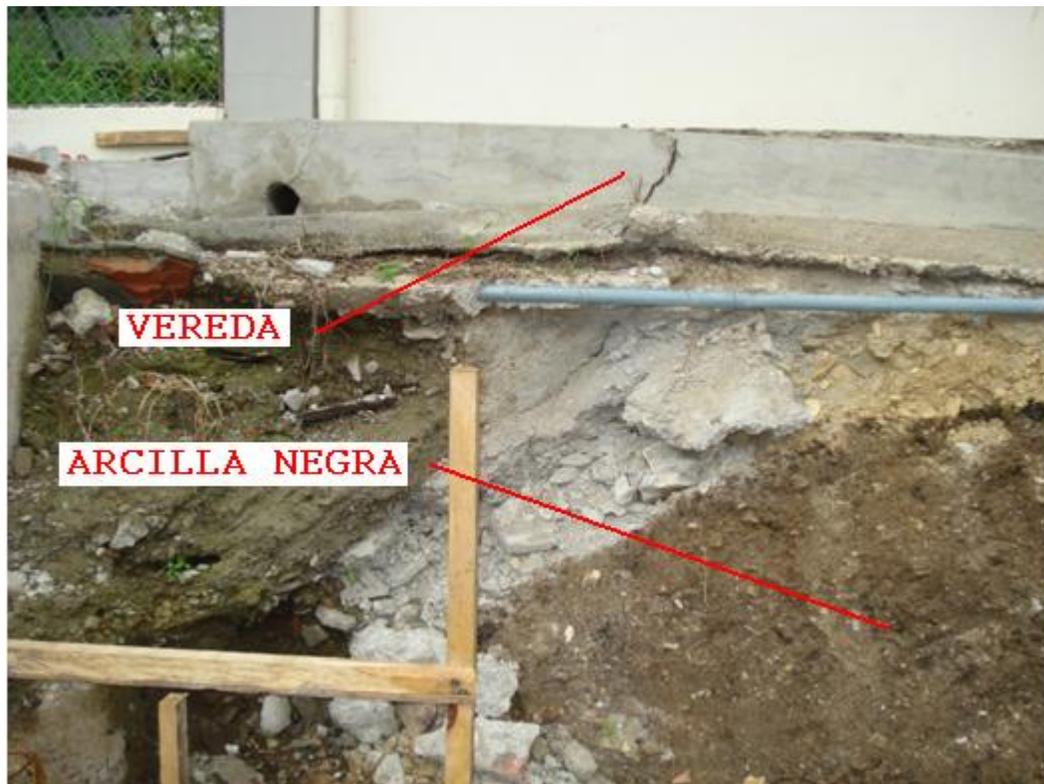
En las figuras mostradas en este anexo se muestra la presencia de suelo café expansivo, arcillas expansivas y un relleno que fluctúa entre 24 cm. y 74 cm. de profundidad, lo que no sigue las recomendaciones de los estudios de suelos y ayuda a que la expansión del suelo deteriore el edificio.

FIGURA 4.1. SUELO EXPANSIVO EN LA PERIFERIA DEL EDIFICIO

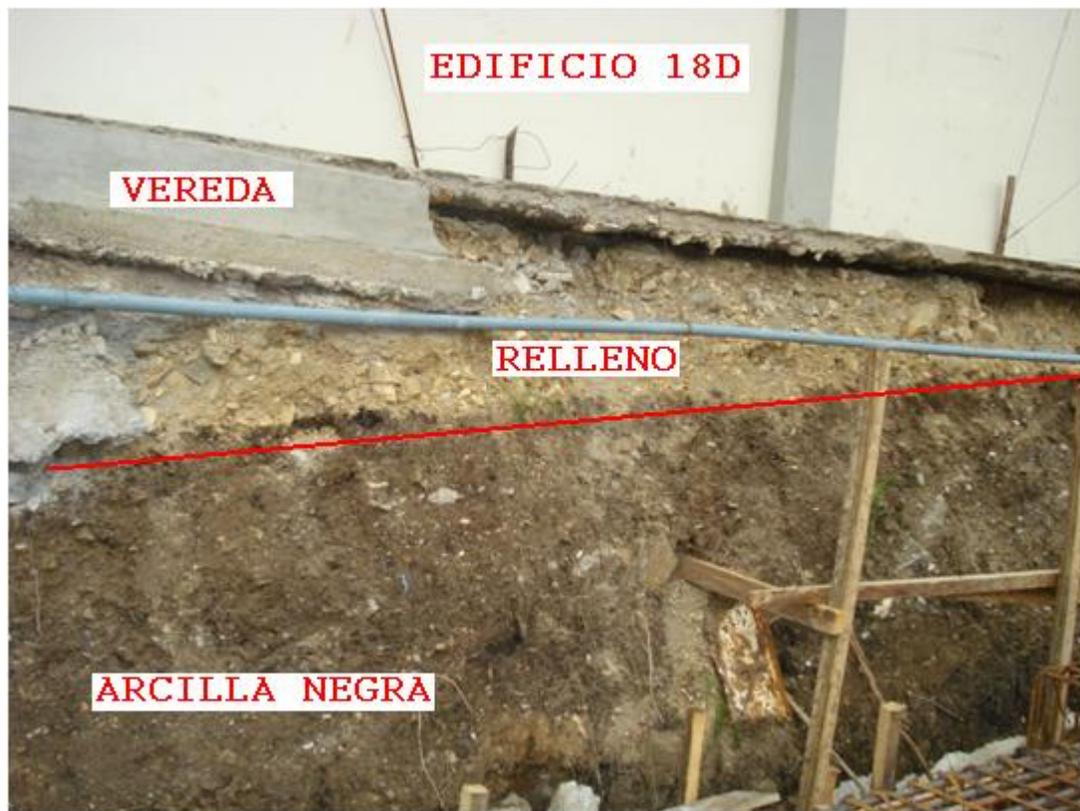
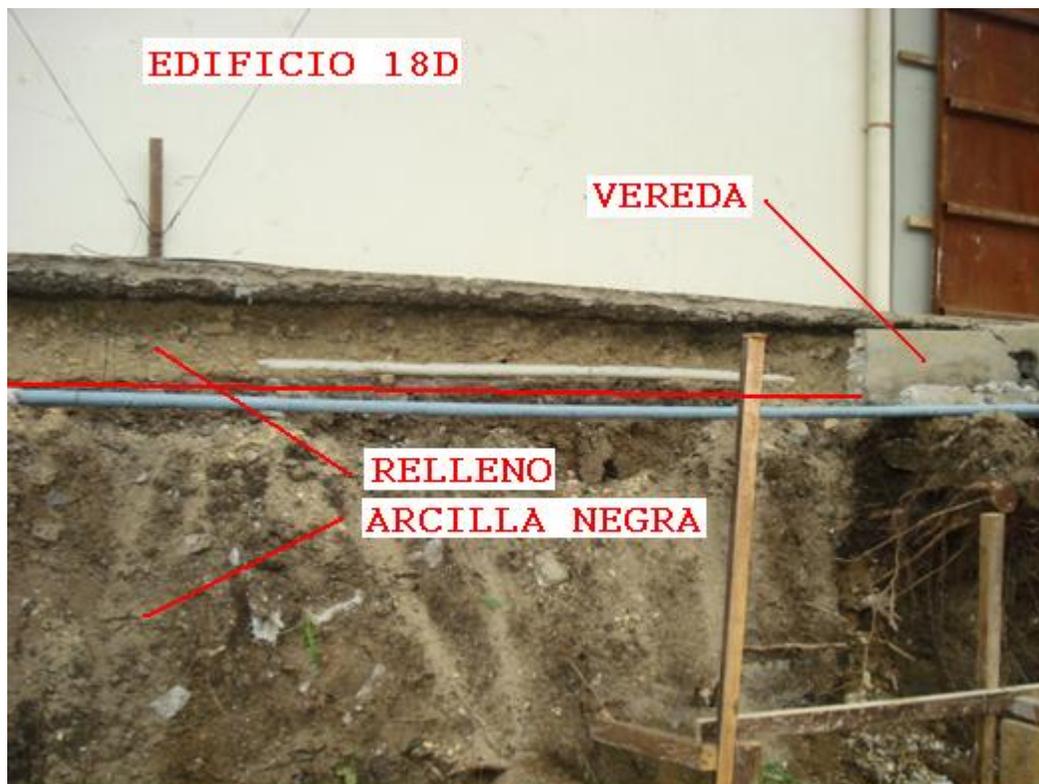
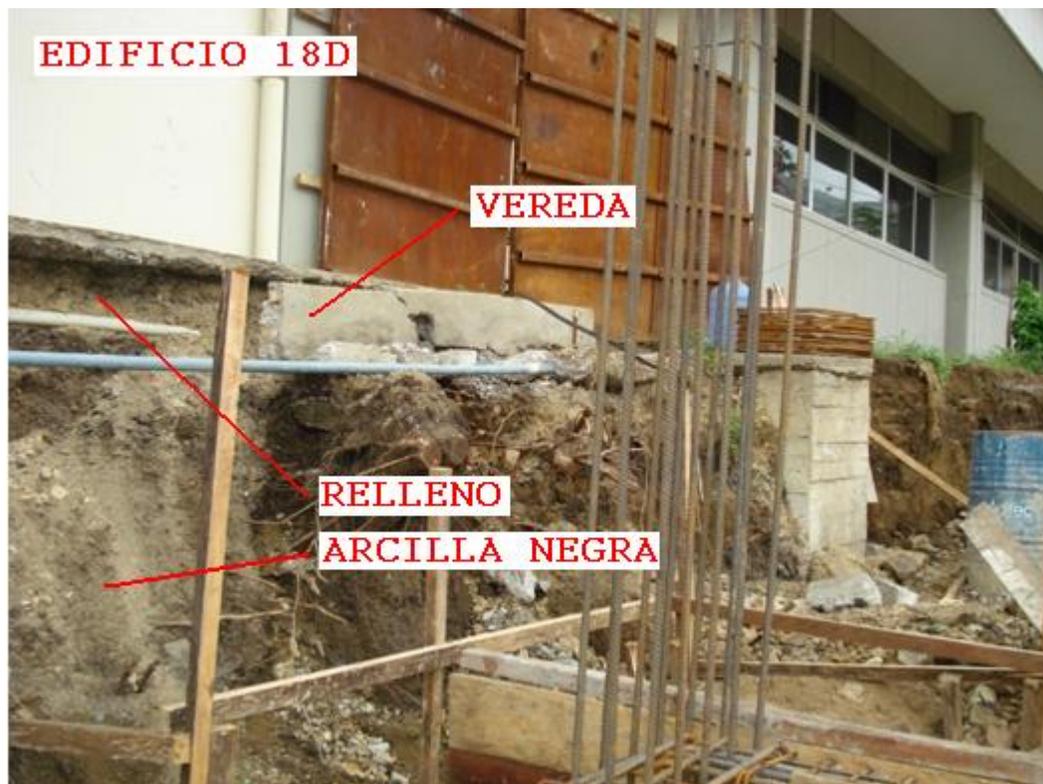
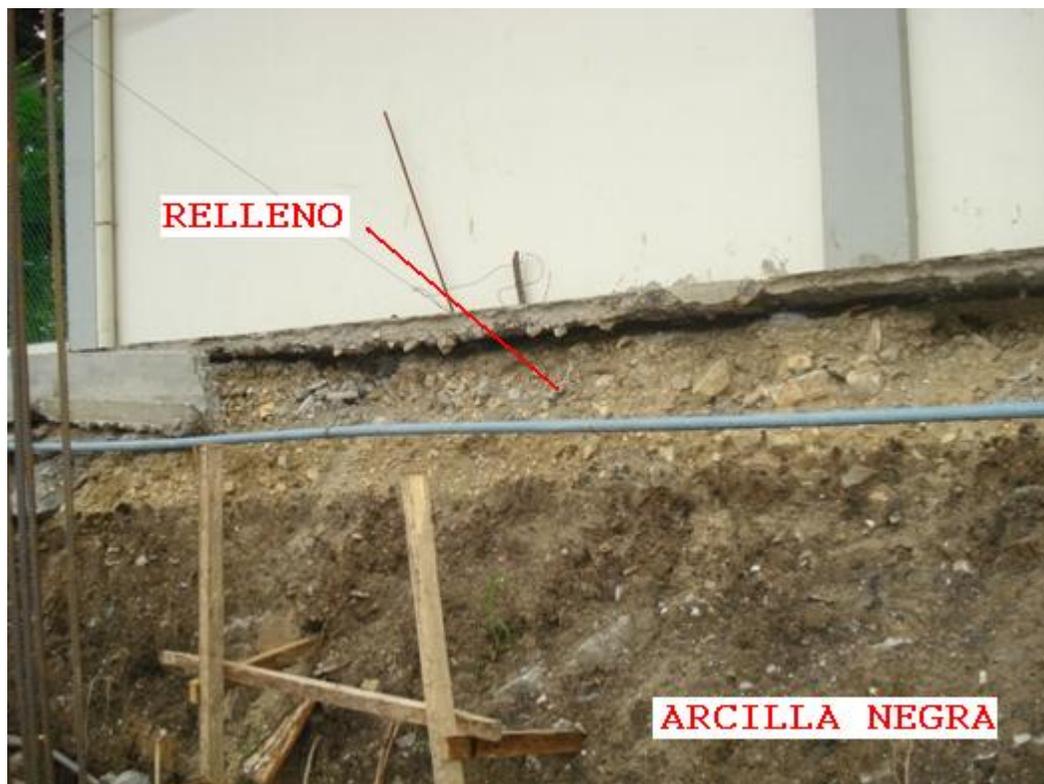
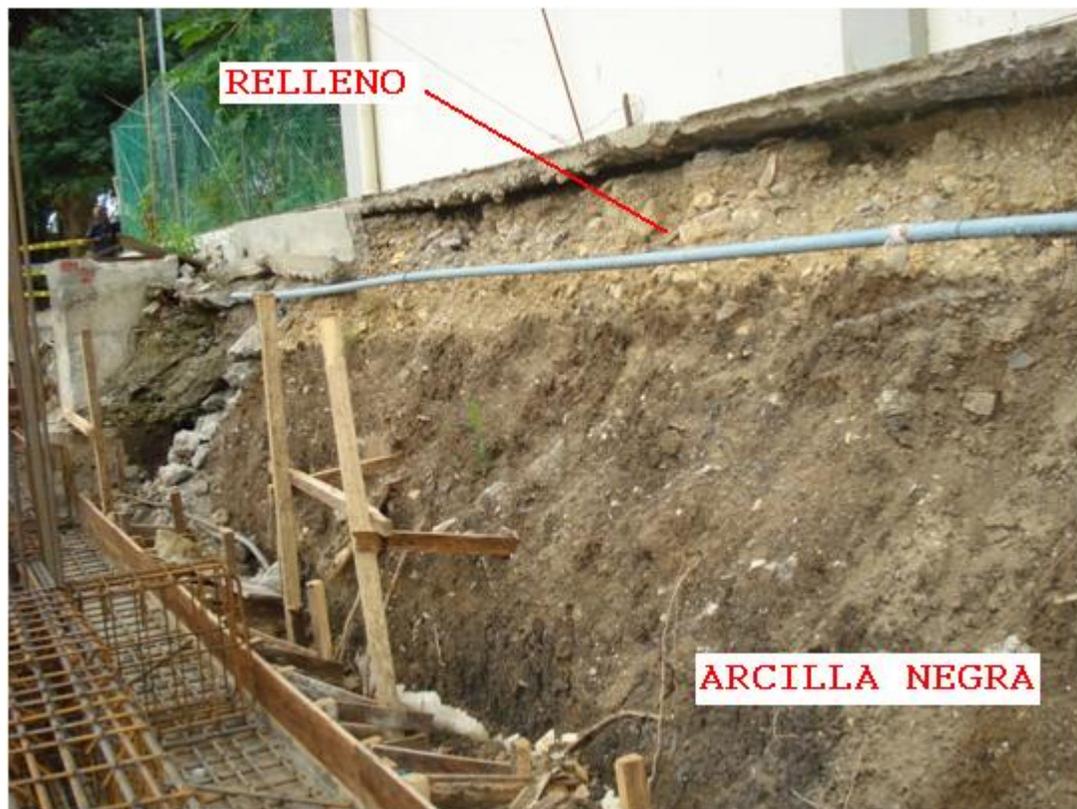
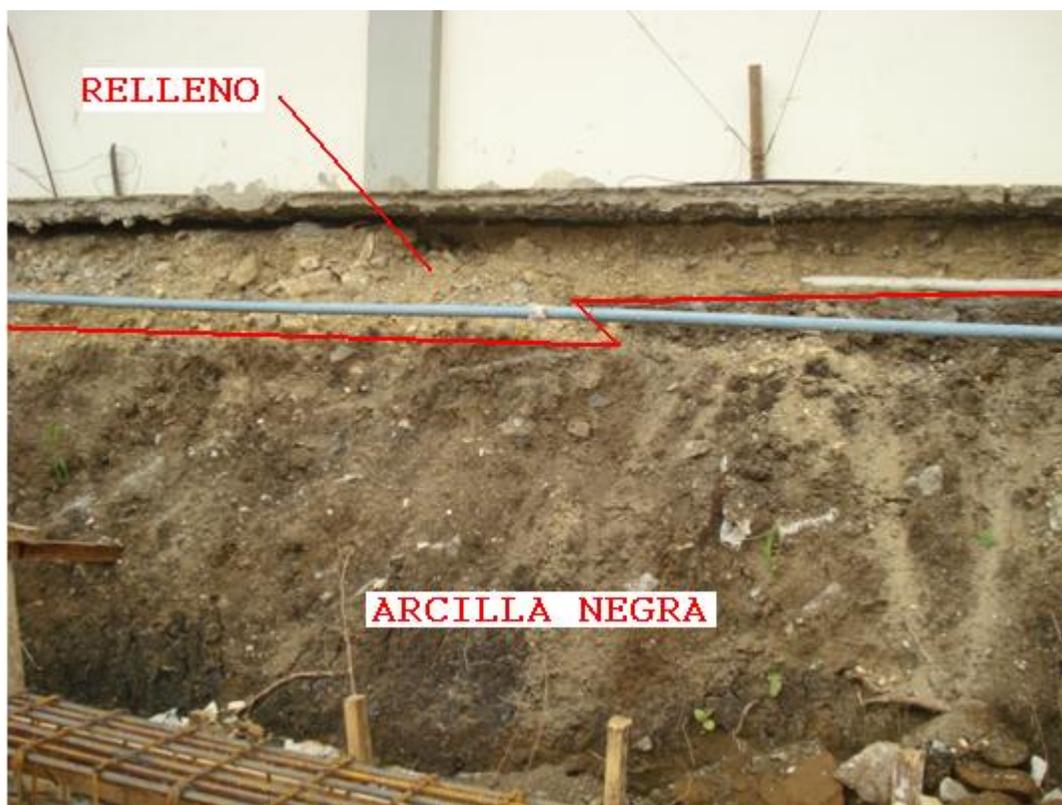
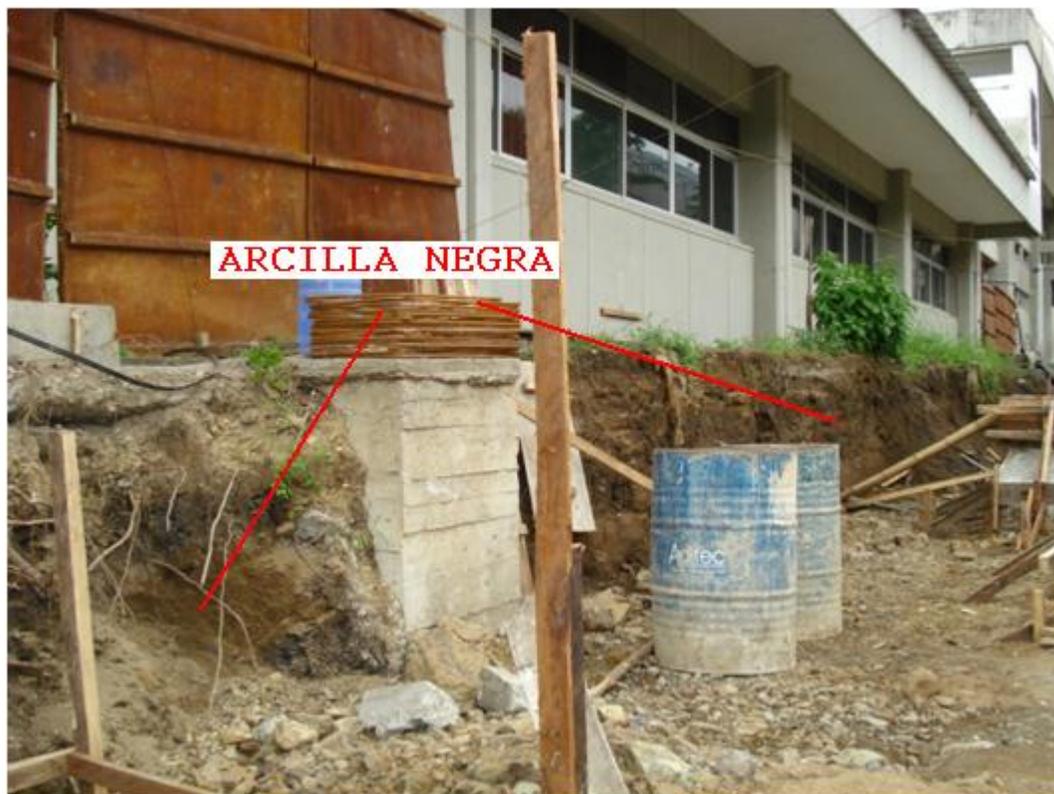
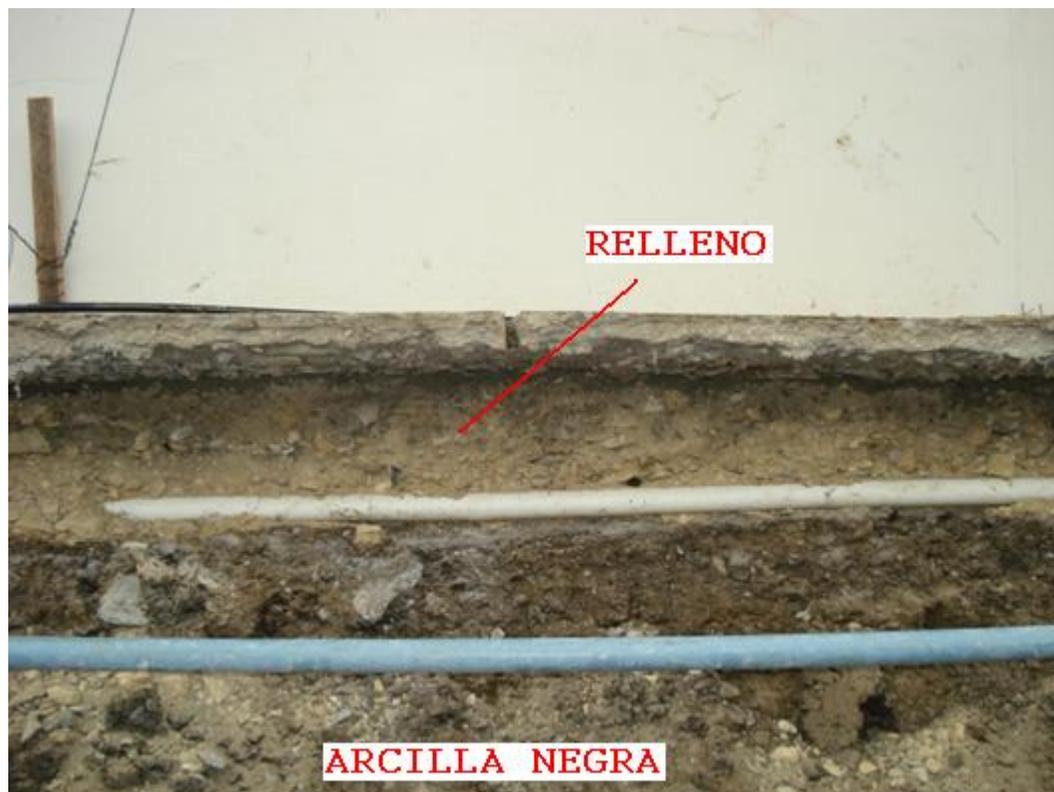
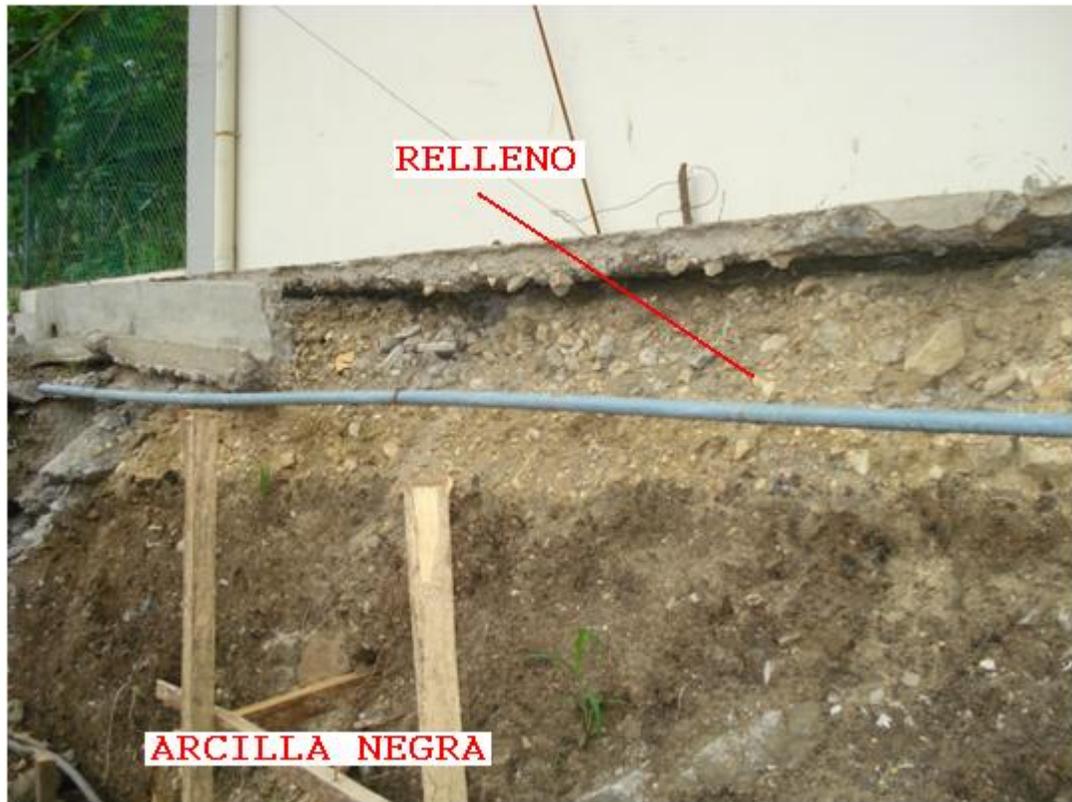
FIGURA 4.8. SUELO EXPANSIVO Y RELLENO BAJO CAMINERAS DE EDIFICIO

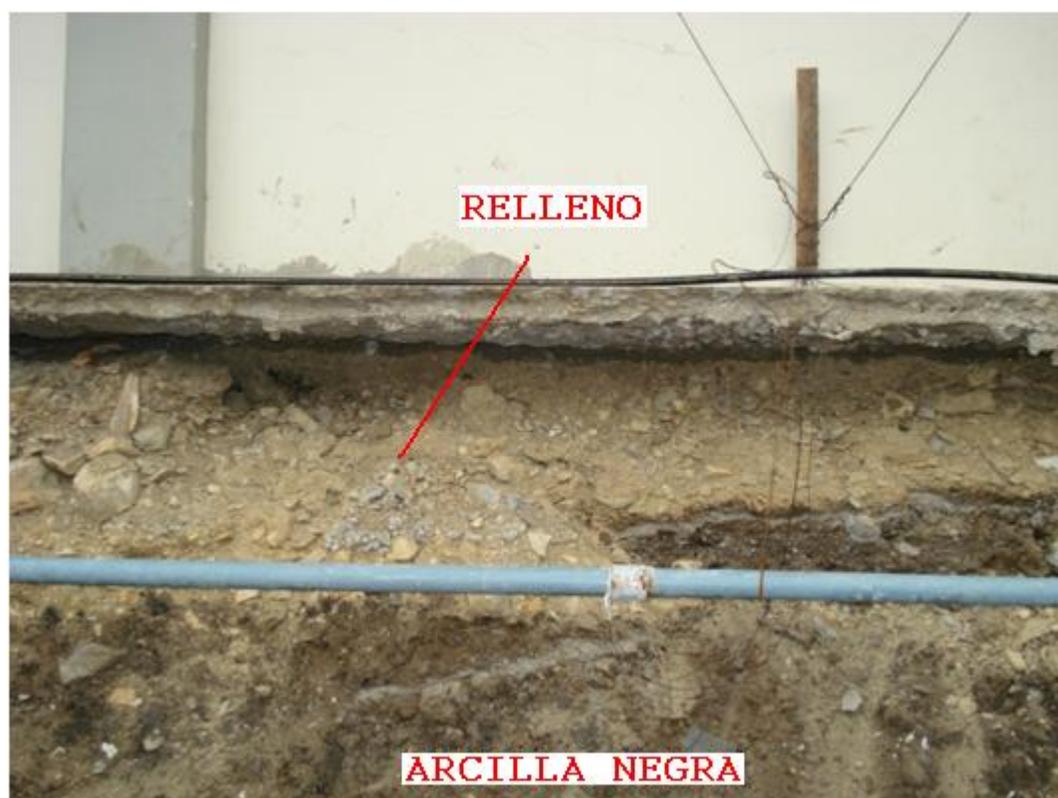
FIGURA 4.16. DIFERENCIA DE PROFUNDIDAD DE RELLENO

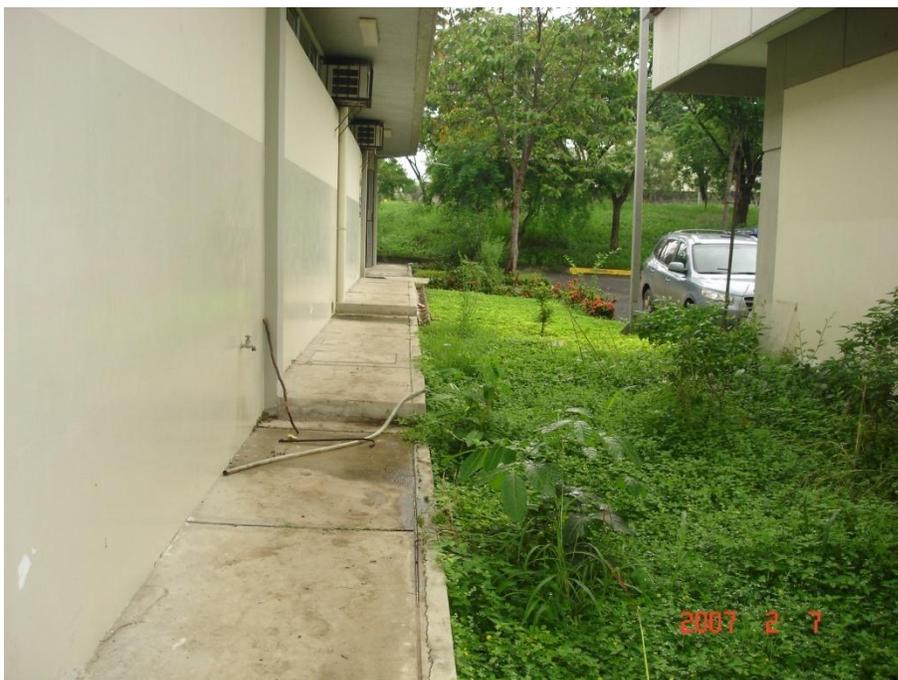
Las fotos muestran la incidencia del agua que se utiliza para trabajos de lavado de vehículos, drenaje de aires acondicionado, y las áreas sin tratar alrededor del edificio, lo que contribuye a la expansibilidad del suelo.

FIGURA 4.18. JARDINERAS EN PARTE DELANTERA DE EDIFICIO

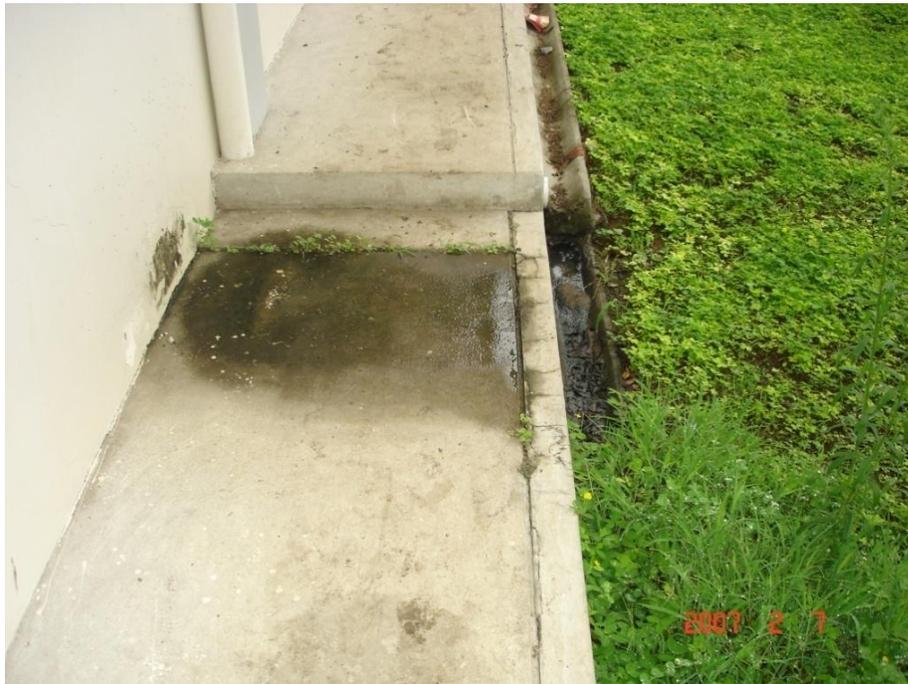
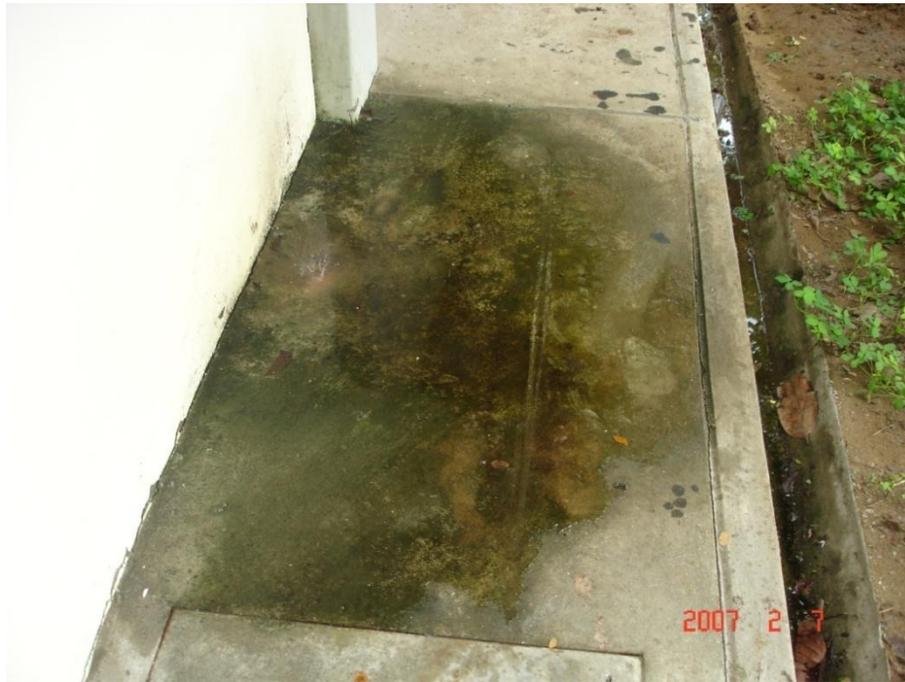
**FIGURA 4.19. FILTRACIÓN DE AGUA POR VEREDAS, CANALES
OBSTRUIDOS**

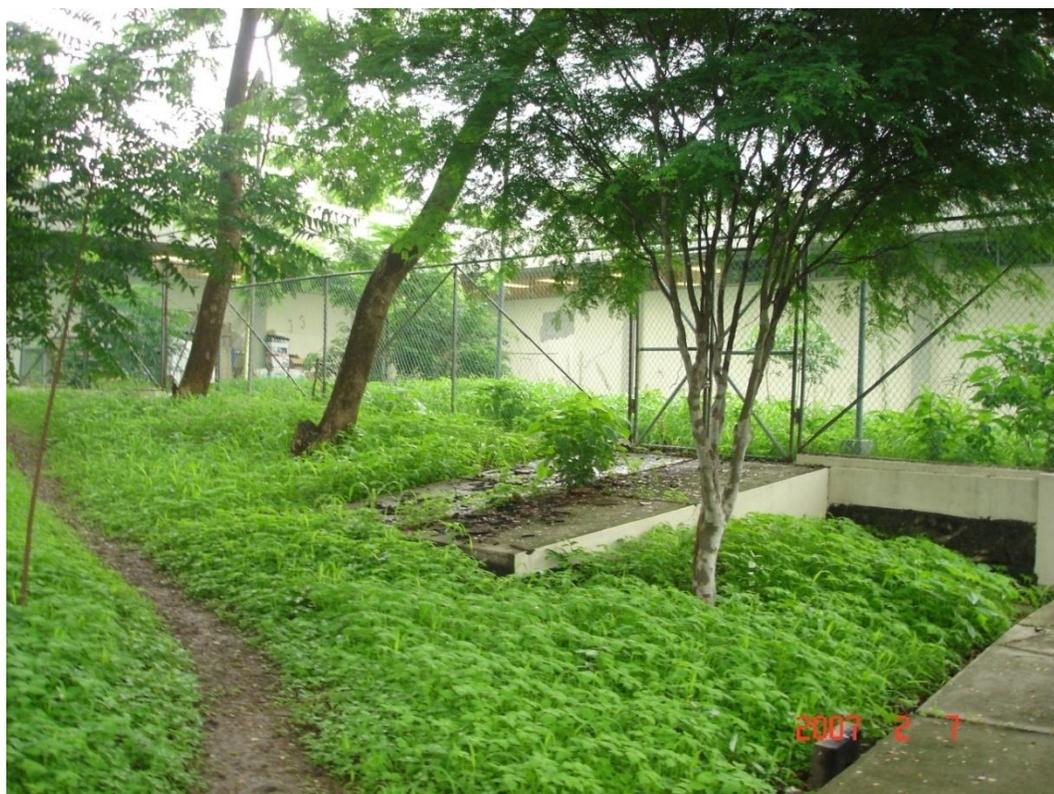
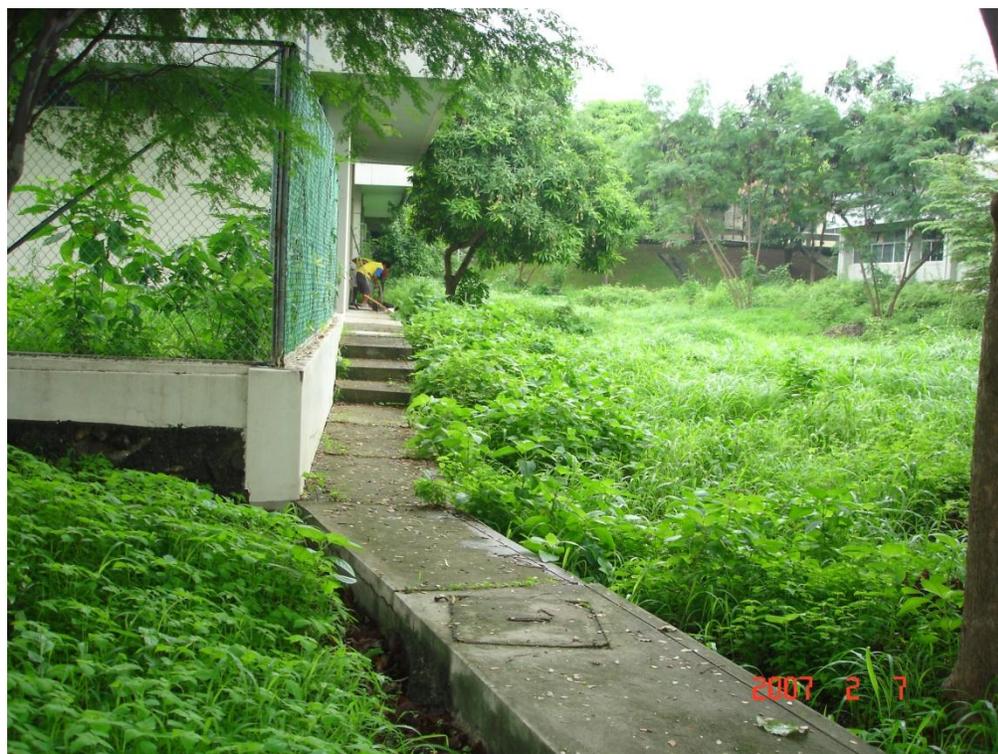
**FIGURA 4.21. VIVERO EN ZONA POSTERIOR, ZONA DE VEGETACIÓN
ALREDEDOR DEL EDIFICIO**

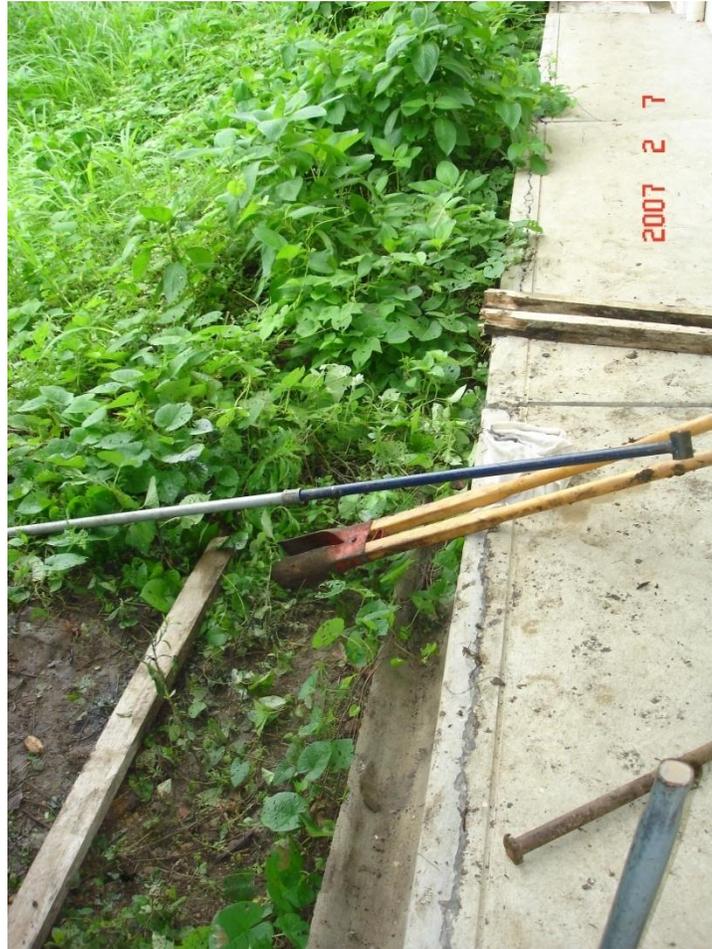
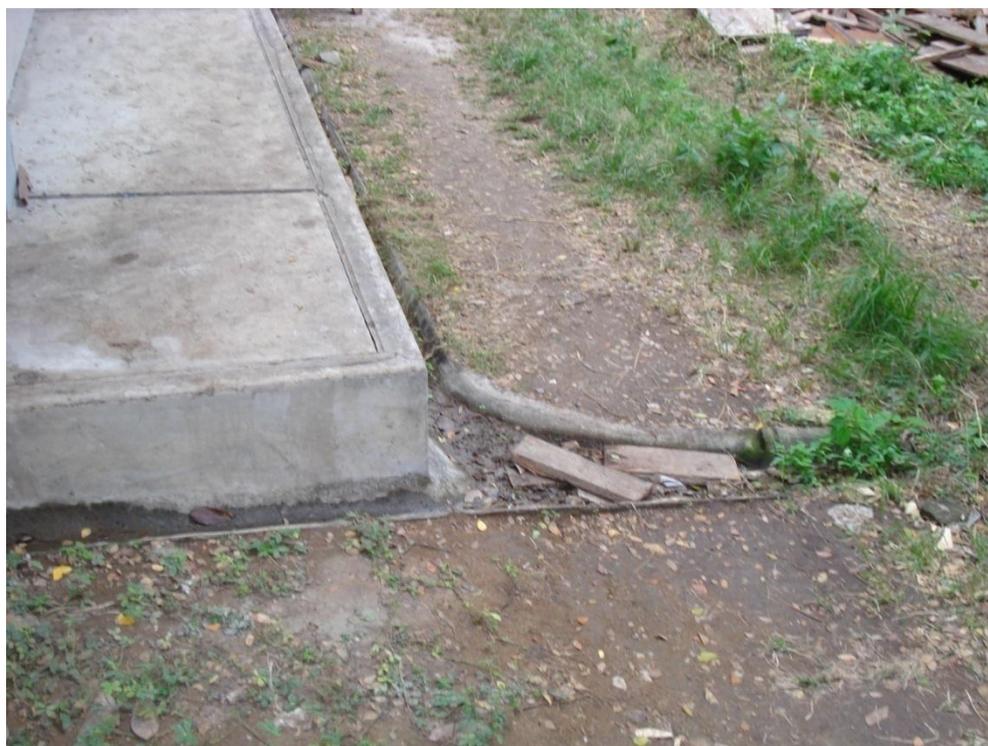
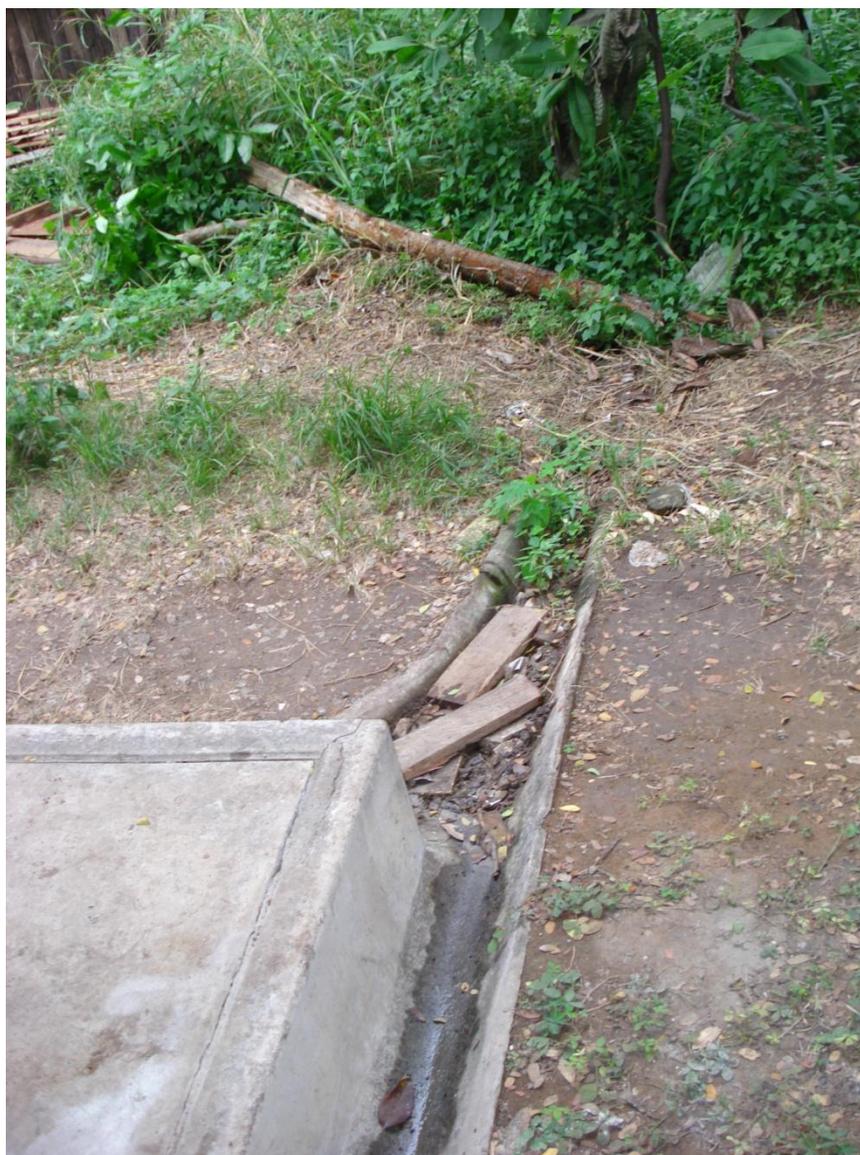
FIGURA 4.22. CANAL OBSTRUIDO, SIN MANTENIMIENTO

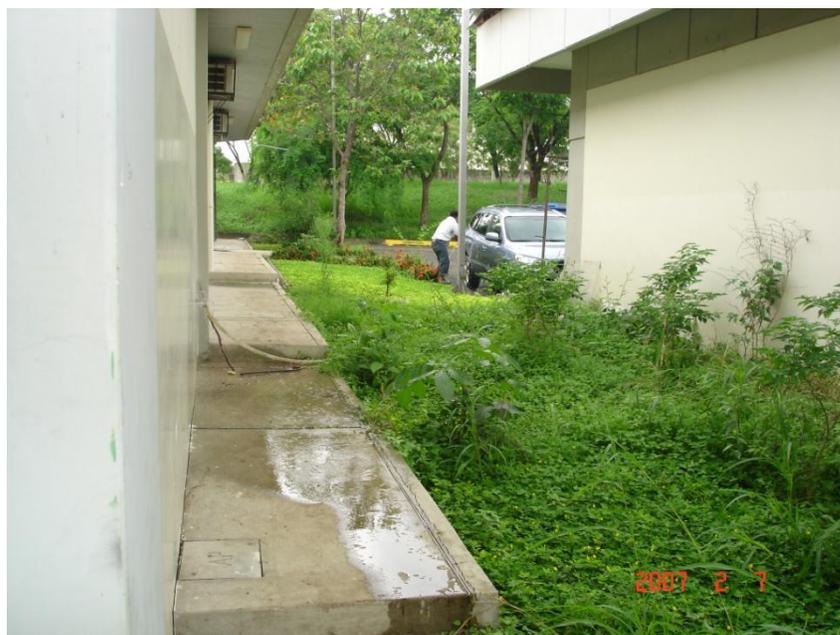
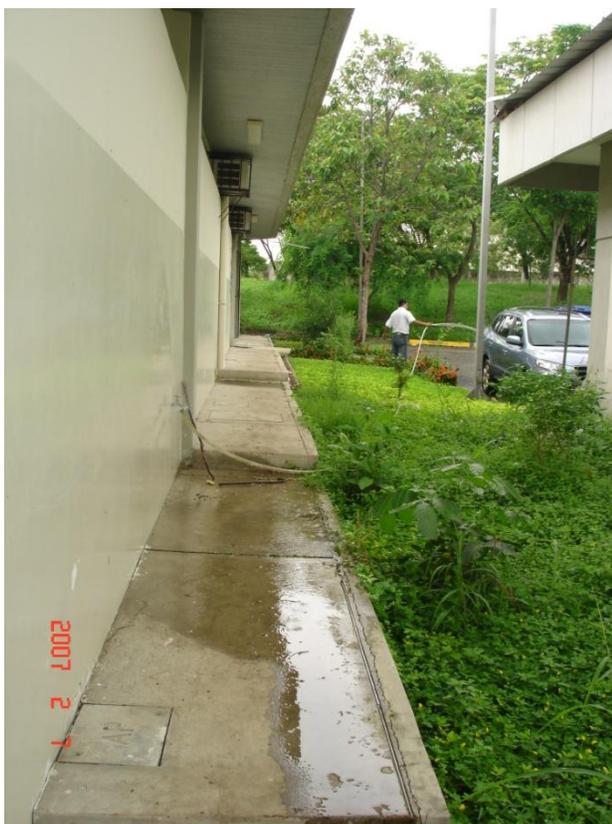
**FIGURA 4.25. FILTRACIÓN POR VEREDAS Y JARDINERAS DE AGUA
USADA EN LIMPIEZA DE VEHÍCULOS**

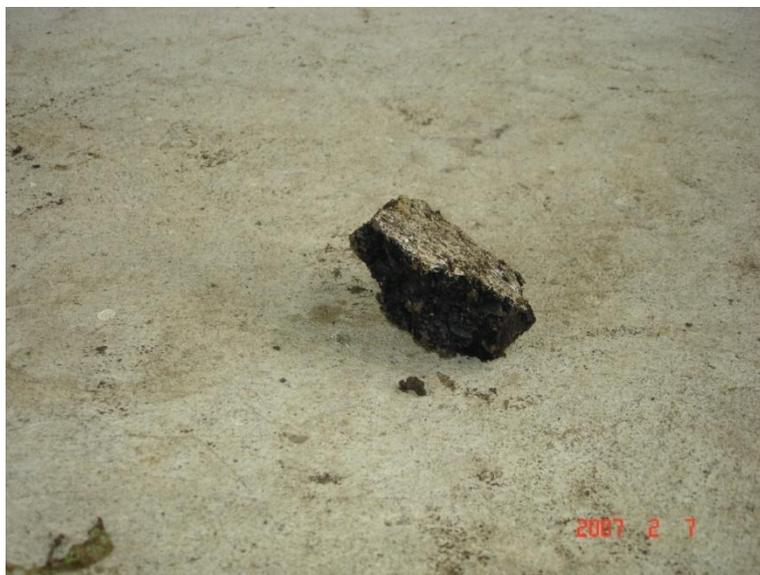
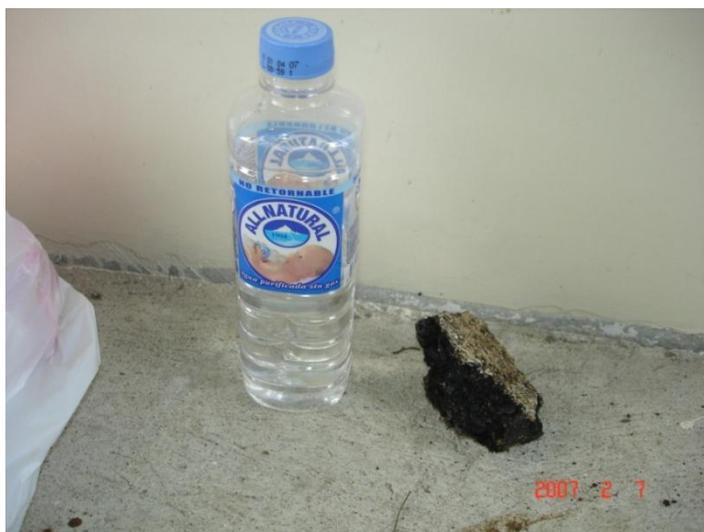
En las perforaciones se encontraron residuos de construcciones como se aprecian en las siguientes fotos:

FIGURA 4.29. RESIDUO DE ASFALTO EN EL SUELO

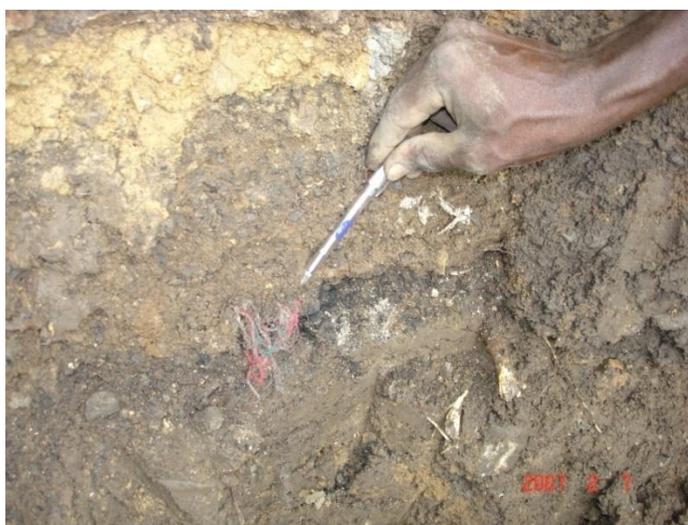
FIGURA 4.31. DESECHOS DE CONSTRUCCIÓN EN SUELO
