Evaluación y rehabilitación de una macro cisterna con problemas de filtración de agua en los muros de hormigón armado, mediante inyección de poliuretano expandido, ubicada en la urbanización Valle Norte – Daule, Guayas.

PROYECTO DE GRADUACIÓN

Máster en Ingeniería Civil con mención en construcción y saneamiento.

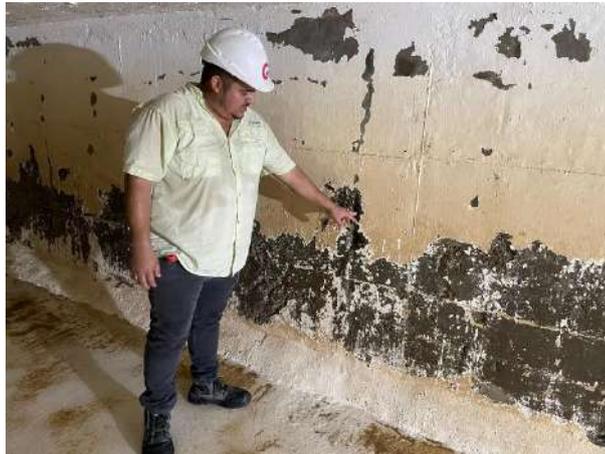
Ilustración 5: Inspección visual a los daños

1. Desprendimiento del impermeabilizante y recubrimiento del hormigón, esto relacionado mayormente por el ingreso de agua y mal proceso constructivo.
2. Grietas y fisuras, relacionadas al mal proceso constructivo.
3. Corrosión de la armadura, debido al ingreso de agua y a la exposición del acero al dióxido de carbono.
4. Juntas vistas en el hormigón armado, debido al mal proceso constructivo, al ser hormigonado por tramos se generan estas juntas vistas, lo cual debió ser construido y fundido en un solo cuerpo.

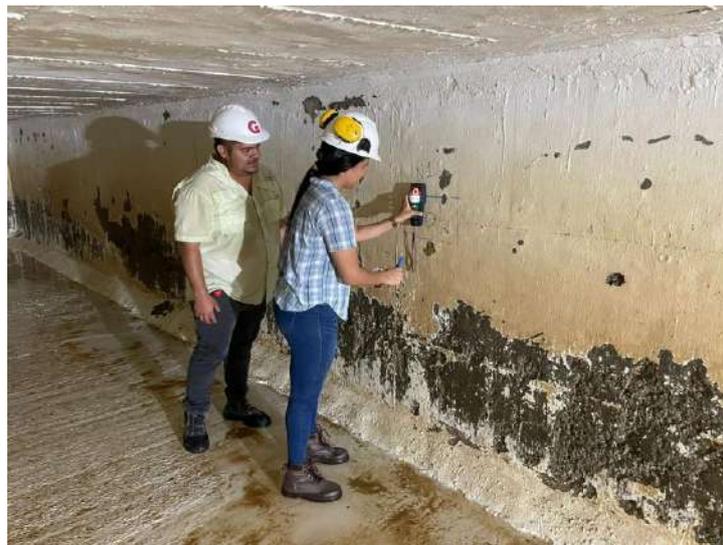
Ilustración 7: Detección de armaduras.

Ensayo #2. – Detección de armaduras. mediante este ensayo no destructivo, con el pachómetro se identificó la localización de las barras de acero de refuerzo en el muro interno divisorio para lograr realizar la perforación del núcleo sin la necesidad de cortar la armadura.

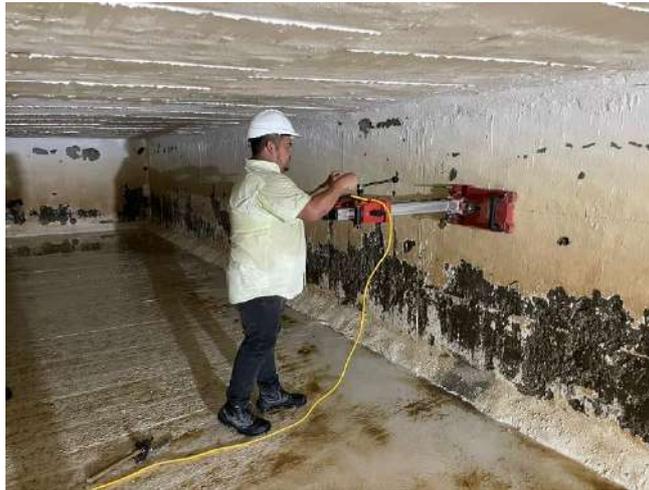
Ilustración 8: Extracción de núcleos

Ensayo #3. – Determinación de la resistencia a la compresión del hormigón mediante la extracción de núcleos. Con este método destructivo se perforó el muro interno divisorio de la cisterna, con el objetivo de obtener la capacidad de soporte de presión del concreto en cuatro puntos específicos de la estructura, se verifica que el hormigón cumpla con la resistencia dada en las especificaciones técnicas de diseño y que mantenga la capacidad estructural después de los 18 meses de abandono de la estructura.

Los ensayos de compresión de núcleos al determinar la resistencia a la compresión muestran que el hormigón tiene una resistencia promedio entre 300.33 kg/cm^2 y 308.72 kg/cm^2 , lo cual se considera adecuado para una estructura de este tipo, corroborando la resistencia de diseño (en los planos existentes) $f'c 240 \text{ kg/cm}^2$ para su construcción, manteniendo una capacidad de carga suficiente para su función.

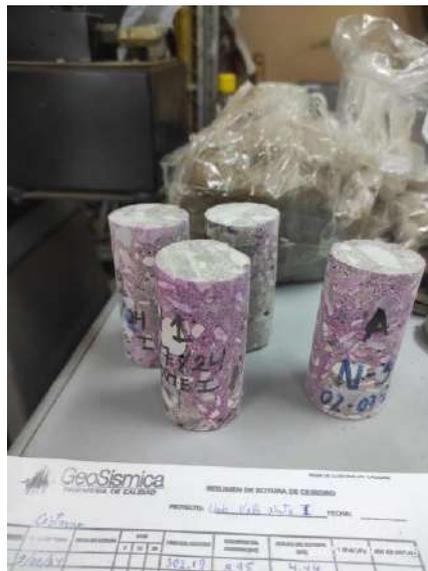
Ilustración 11: Ensayo de Carbonatación

Ensayo #4. – Ensayo de Carbonatación. Previo a la rotura de los cuatro cilindros de concreto, mediante este ensayo, se determina el grado de penetración del dióxido de carbono (CO₂) en el concreto y se analiza si las barras de acero presentan una posible corrosión. Con este ensayo se garantiza la durabilidad y seguridad de las estructuras de concreto armado especialmente en ambientes con las patologías encontradas en la macro cisterna.

Por otro lado, los ensayos de carbonatación indican una profundidad de penetración de entre 3 mm y 5 mm en los núcleos analizados. Si bien estos niveles no son alarmantes, reflejan un proceso de deterioro gradual del hormigón, lo que podría comprometer la protección de las armaduras en el futuro (actualmente no existe degradación en la armadura existente).

Para tratar las fisuras y evitar el avance de la carbonatación, la inyección de poliuretano expandido en las fisuras es una solución óptima, ya que proporcionará una impermeabilización efectiva, capacidad de adaptación a movimientos del concreto y protección contra la degradación estructural, evitando la corrosión en las armaduras. Esta medida, combinada con otras soluciones posteriores, ayudará a prolongar la vida útil del muro y mejorar su capacidad de resistencia.
