REHABILITACIÓN DE COLUMNAS FISURADAS DE HORMIGÓN
ARMADO APLICANDO VARIAS SOLUCIONES, EN UN EDIFICIO DE LA
CIUDAD DE GUAYAQUIL, ECUADOR

PROYECTO DE GRADUACIÓN

**MAGISTER EN INGENIERÍA CIVIL CON MENCIÓN EN
CONSTRUCCIÓN Y SANAMIENTO**

Ing. José Luis Vega Lozano

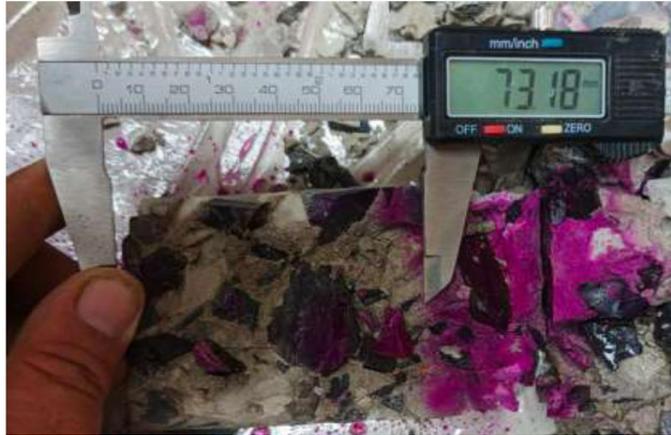
Ilustración 14. Ensayo de Carbonatación_Fuente: José Vega L._2024

Con este ensayo se puede determinar la profundidad de la carbonatación y definir el porcentaje de la estructura que a sufrido afectación, este análisis se lo realiza con la adicción de fenolftaleína. En la *Ilustración 14*, se verifica la carbonatación de la columna, este ensayo es esencial para evaluar la durabilidad del hormigón y la protección del acero de refuerzo.

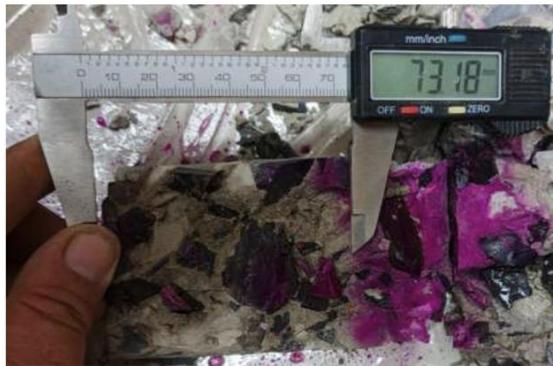
Ilustración 17. Ensayo de Carbonatación realizado a Columna A3_ Fuente: José Vega L.

ENSAYO COLUMNA A3			
DIMENSIONES	Columna de 25 * 25 cm		OBSERVACIÓN Se puede concluir que la columna presenta carbonatación
ARMADURA	Vertical	Horizontal	
TIPO DE ACERO	Corrugado	Corrugado	
PROFUNDIDAD DE CARBONATACIÓN	73.18 cm		
OBSERVACIONES	Acero con corrosión

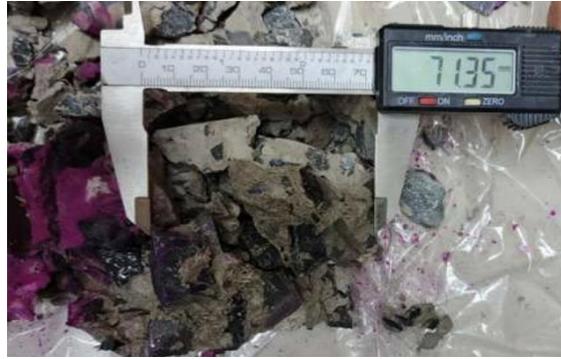
Ilustración 18. Ensayo de Carbonatación realizado a Columna B2_ Fuente: José Vega L.

ENSAYO COLUMNA B2			
DIMENSIONES	Columna de 25 * 25 cm		OBSERVACIÓN Se puede concluir que la columna presenta carbonatación
ARMADURA	Vertical	Horizontal	
TIPO DE ACERO	Corrugado	Corrugado	
PROFUNDIDAD DE CARBONATACIÓN	71.35 cm		
OBSERVACIONES	Acero con corrosión

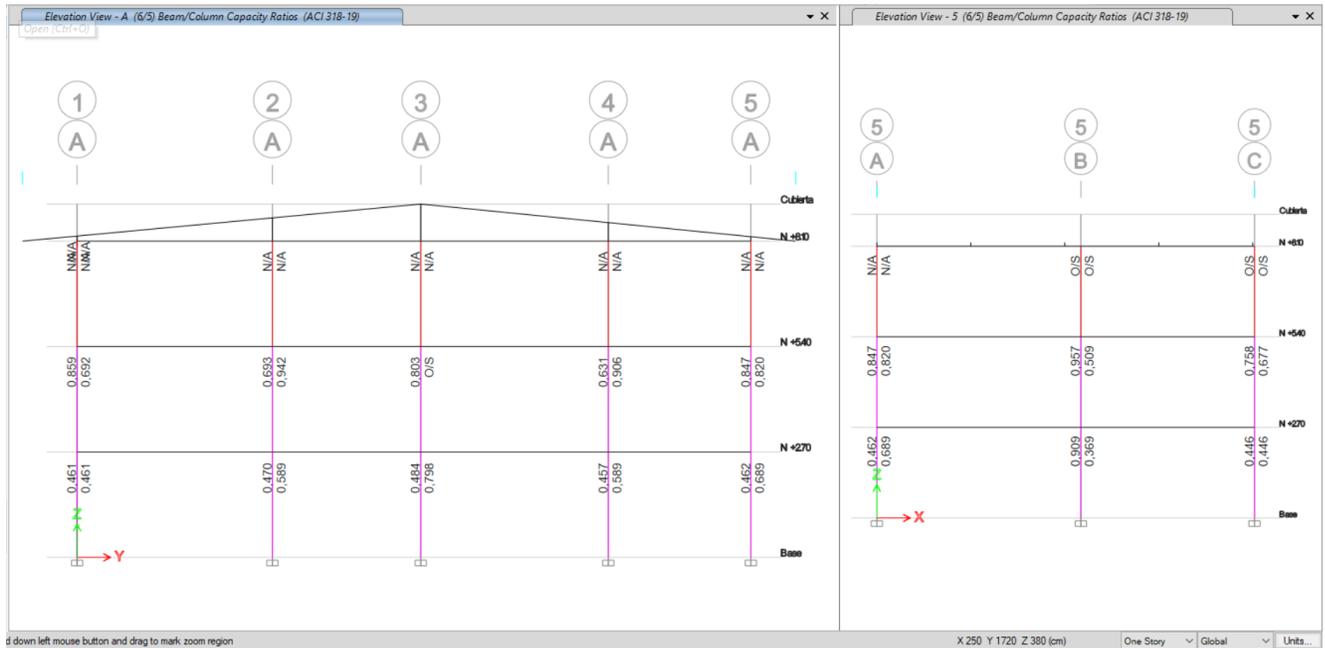
Chequeo Viga-Columna, no cumple:

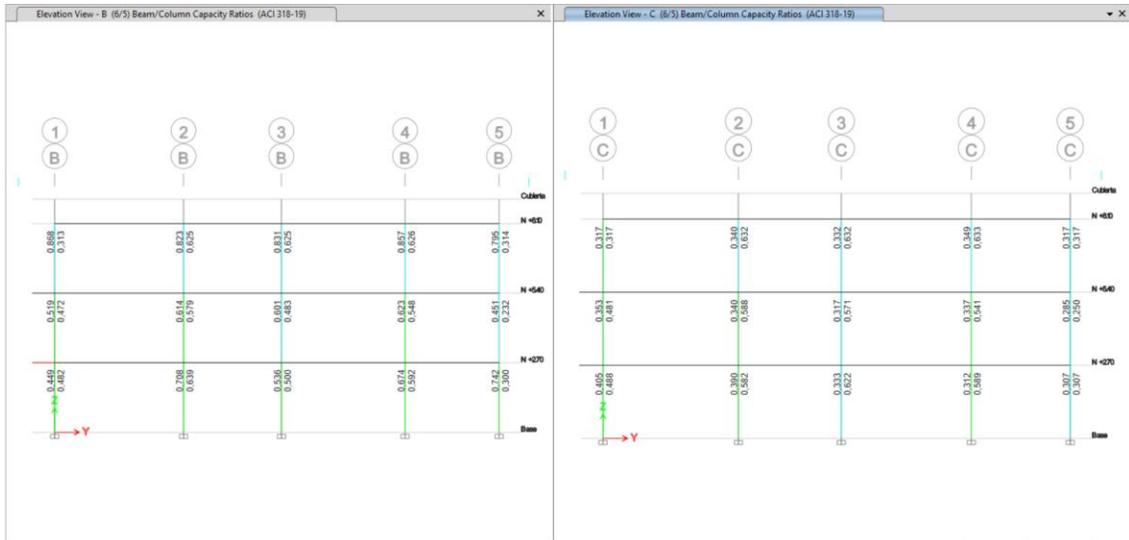
La Relación Viga/Columna debe ser menor que 1 de esta manera la estructura tiene un comportamiento cinemático.

De la corrida estructural para el reforzamiento de columnas antigua de medida 25x25 cm de la edificación, se puede definir que la nueva sección de columna es de 40x40 cm.
