# **ESCUELA SUPERIOR POLITÉCNICA DEL LITORAL**

### **ESTUDIO DE LAS FALLAS DE SOLDADURA EN EL PROCESO DE FABRICACIÓN DE CILINDROS DE ALUMINIO PARA GAS LICUADO DE PETROLEO**

#### **TESIS DE GRADO**

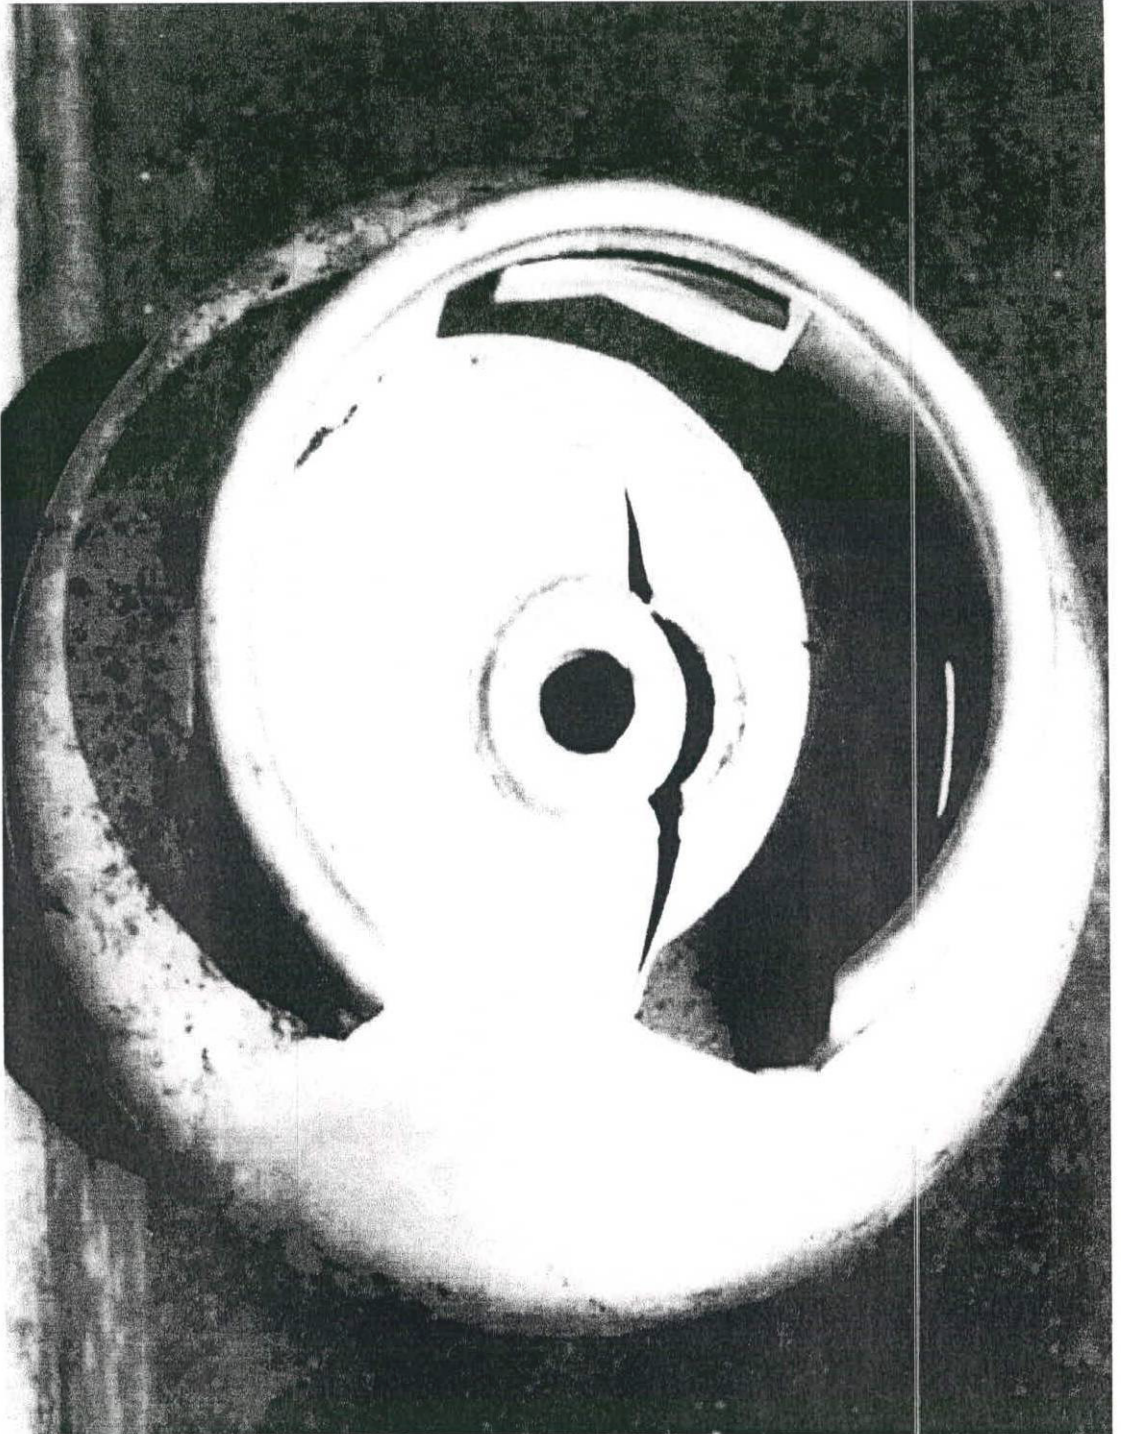
**Fallas menores.-** Son aquellas que se producen en los procesos de soldadura del porta-válvula; base y protector de válvula, estas fallas corresponden al 1% de la producción y son ocasionados, casi exclusivamente por la mala operación, determinándose:

**FIGURA 1.11** FALLA DE SOLDADURA DE PORTA VALVULA

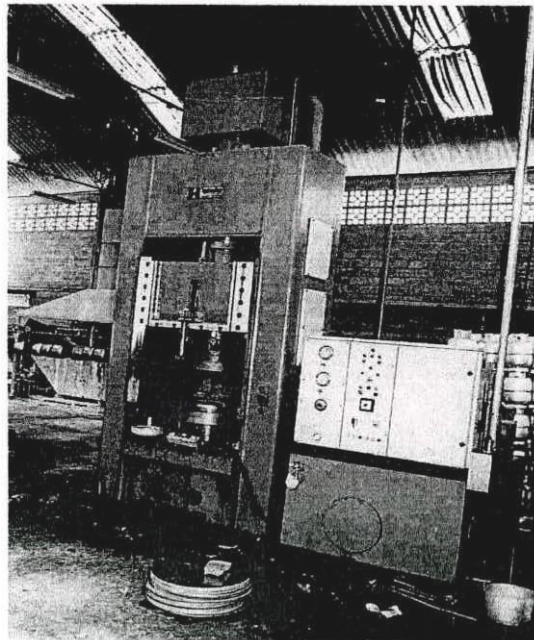
**Prensa Hidráulica.-** La capacidad de la prensa era de 250 TM, sobredimensionada, para la embutición de casquetes de aluminio, la misma que pudo ser de una capacidad de 150 TM., lo que significaba un aumento de los costos de operación y mantenimiento, independientemente de los costo de la inversión inicial.

**FIGURA 1.12 PRENSA HIDRAÚLICA**

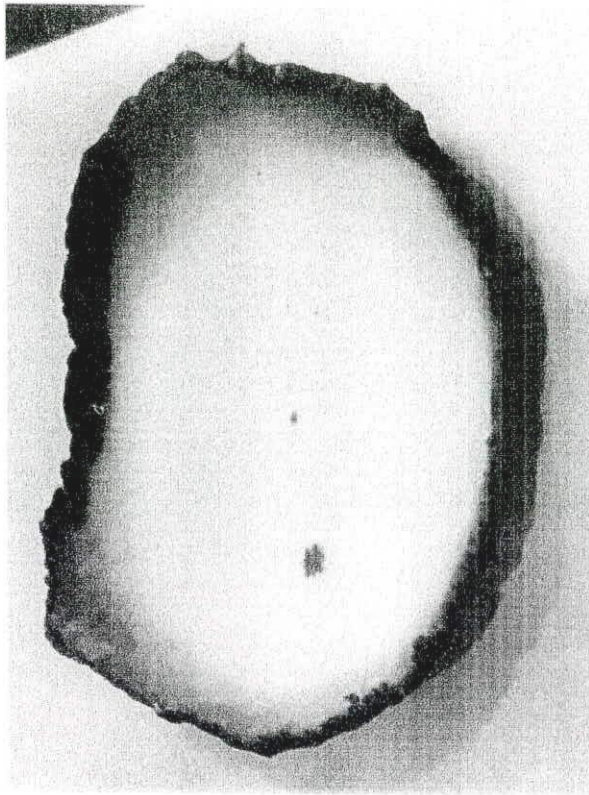
- Determinación de 6 zonas afectadas por porosidad.
- Determinación de 43 fisuras muy pequeñas distribuidas al azar.
- Determinación de 1 fisura que atraviesa el material
- Se apreciaron huellas de ralladuras provocadas por la deformación plástica.

**FIGURA 2.4 ENSAYOS DE TINTAS PENETRANTES – MUESTRA DE DOMO INFERIOR DEL CILINDRO DE ALUMINIO**

Con estos ensayos de tintas penetrantes a la parte afectada, se comprobó que era por falla de operación en la evacuación del agua después de la Prueba Hidrostática.
