# **ESCUELA SUPERIOR POLITÉCNICA DEL LITORAL**

Evaluación y rehabilitación de elementos estructurales deteriorados  
“Vigas y Columnas” de hormigón armado de un edificio de 3 pisos en  
Guayaquil.

### **PROYECTO DE GRADUACIÓN**

BYRON PATRICIO BAQUE CAMPOZANO

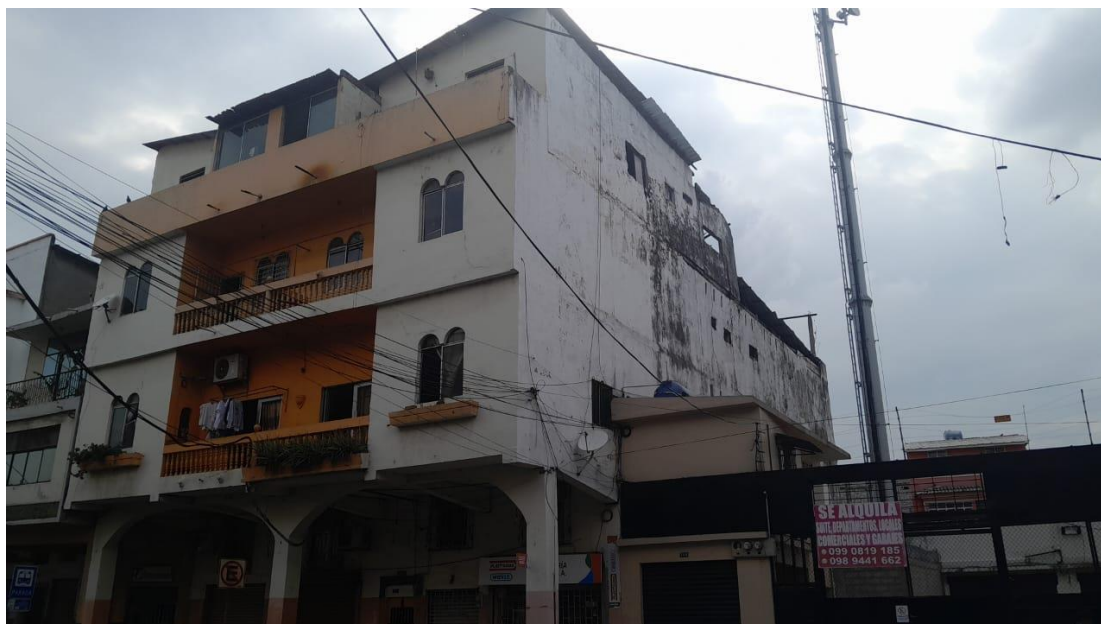
**Figura 1-2** Figura del edificio analizado.

El inmueble situado en las intersecciones de las calles Lorenzo de Garaicoa Manuel Galecio, en la ciudad de Guayaquil, ha sido objeto de inspecciones preliminares realizadas por técnicos del Municipio, a través de la Dirección de Gestión de Riesgo. Estas evaluaciones se efectuaron en dos ocasiones con el propósito de determinar las condiciones estructurales y el peligro que representa para la seguridad pública. Los hallazgos obtenidos son preocupantes, ya que se ha concluido que el edificio presenta graves deficiencias estructurales, lo cual lo hace inhabitable.

En ambos estudios, se constató que la edificación constituye una amenaza inmediata debido a los daños evidentes en su estructura. Se observaron asentamientos irregulares y hundimientos notables en las vigas y columnas de hormigón armado, lo que disminuye significativamente la capacidad de carga del edificio. Además, se identificaron fisura en la mampostería, que podrían estar asociadas a problemas en los cimientos, ya sea por la pérdida de estabilidad del terreno subyacente o por el avance de la corrosión en las armaduras de acero.

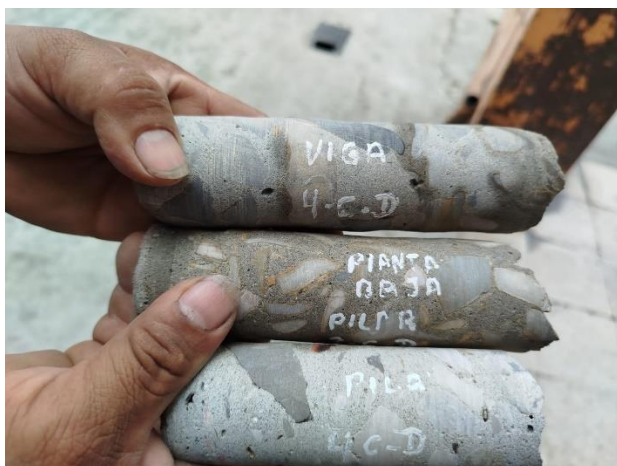
**Figura 2-27:** La imagen muestra tres núcleos obtenidos de las dos columnas y viga en estudio.

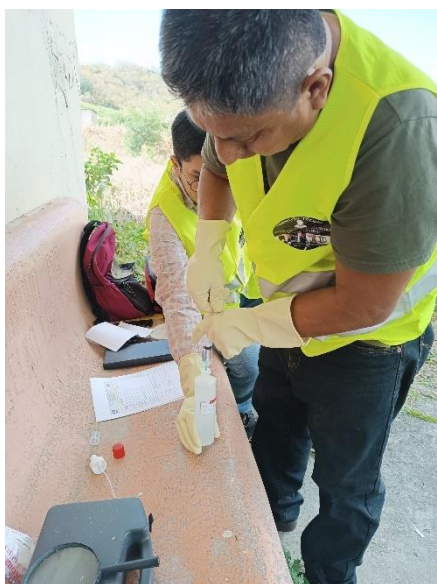
**Figura 2-28:** La imagen muestra aplicación de fenolftaleína, un indicador de pH que permite identificar visualmente las áreas carbonatadas.

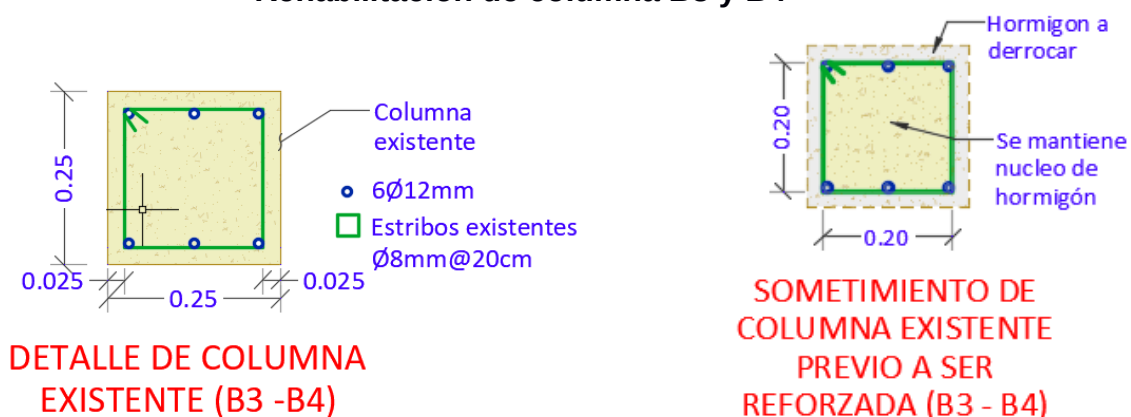
##### Rehabilitación de columna B3 y B4

Los resultados obtenidos indicaron que las columnas B3 y viga C1 PA presentaron relativa baja resistencia y carbonatación avanzada, mientras que las columnas B4 y C1 PA mostraron un buen estado estructural. Se recomendó realizar intervenciones como encamisado de concreto y tratamientos preventivos, junto con un plan de monitoreo periódico, a fin de que con la rehabilitación de los elementos estructurales deteriorados se garantizará la seguridad y prolongará la vida útil del edificio.

**NOTA:** Columna B3, se deberá aplicar tratamiento químico para detener el avance del efecto de la carbonatación se recomienda emplear **inhibidor de corrosión**
