**Escuela Superior Politécnica del Litoral**

Diseño, evaluación estructural y durabilidad del edificio de parqueos de 9 niveles:  
alternativas de intervención.

**Proyecto Integrador**

El presente proyecto evalúa el estado estructural y la durabilidad del edificio de parques Centro Park, de nueve niveles, ubicado en la ciudad de Guayaquil, con el objetivo de proponer alternativas técnicas de intervención que mejoren su desempeño estructural y prolonguen su vida útil. Se parte de la hipótesis de que los daños observados en las losas y el comportamiento estructural deficiente frente a acciones sísmicas pueden ser mitigados mediante un refuerzo adecuado y una rehabilitación integral de los elementos afectados, justificando así la necesidad de intervención.

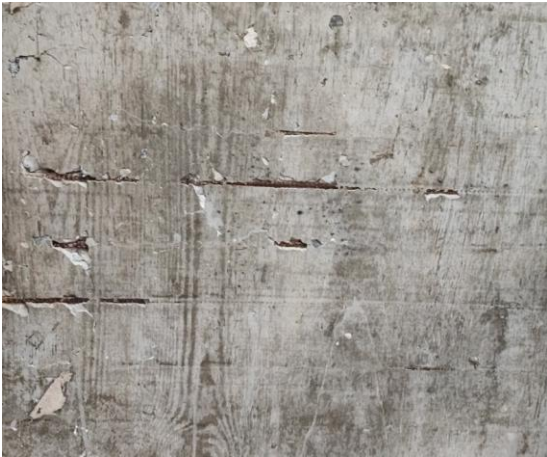
**Figura 7**

*Descascaramiento del recubrimiento y exposición de acero corroído en losa*

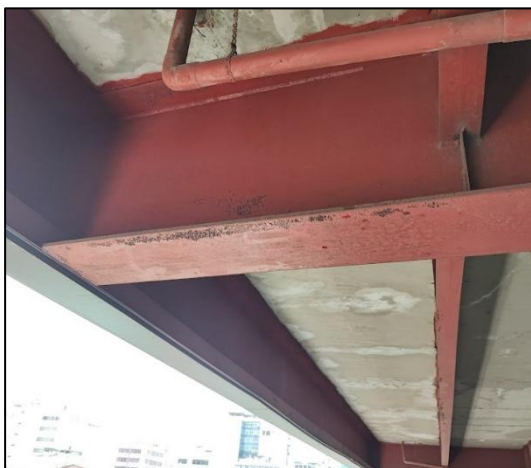
**Figura 8**

*Evidencia de corrosión en viga metálica de borde*

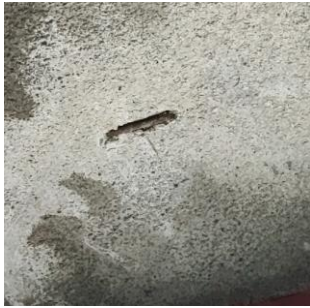
Descascaramiento de losa por corrosión de acero de refuerzo entre los ejes J–L, después del eje 6

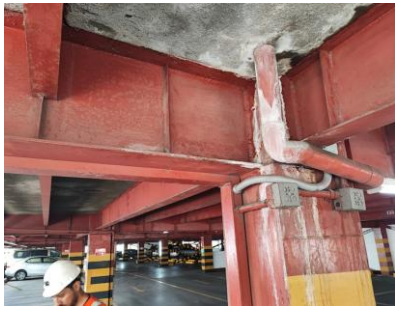
Corrosión en viga, eje L–6

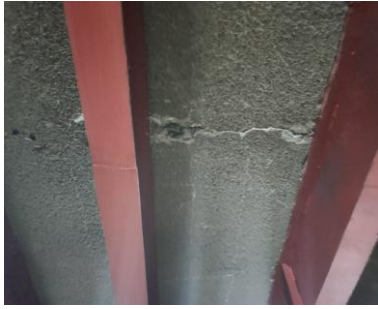
<p>Descascaramiento de losa por corrosión de acero de refuerzo entre los ejes G–H y 1–2</p>

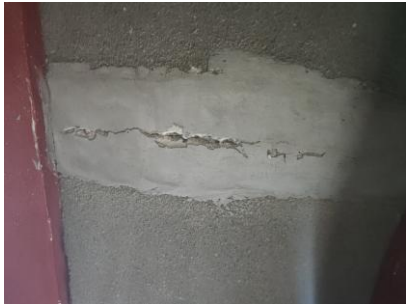
<p>Descascaramiento de losa por corrosión de acero de refuerzo entre los ejes D–E y 2–3</p>

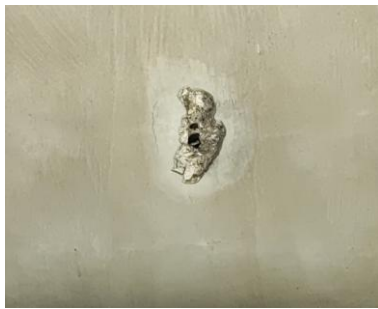
Nivel 2	
Descripción	Imagen
<p>1. Descascaramiento de losa por corrosión de acero de refuerzo entre los ejes J–L, después del eje 6</p>

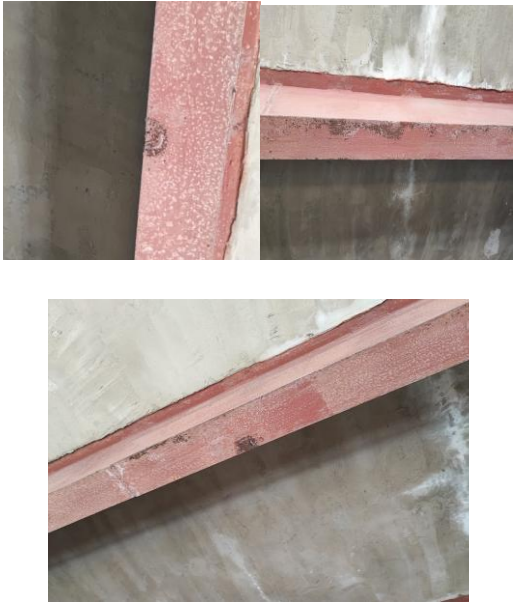
<p>Corrosión en viga entre ejes J-L, después del eje 6</p>

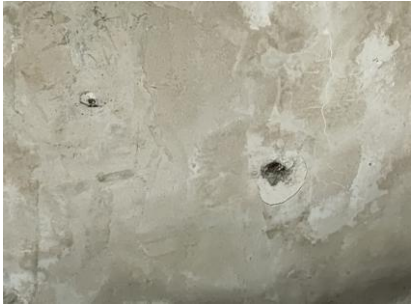
<p>Descascaramiento de losa por corrosión de acero de refuerzo entre los ejes H-G, después del eje 6</p>

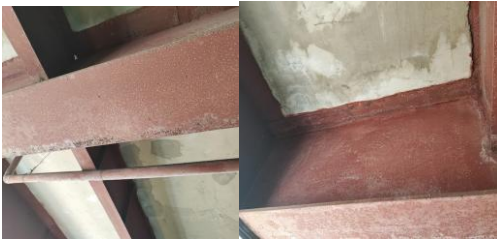
<p>Corrosión en viga en eje E, después del eje 6</p>

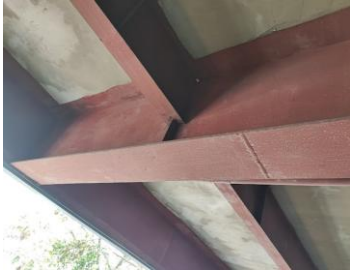
<p>Corrosión en viga en eje B, después del eje 6</p>

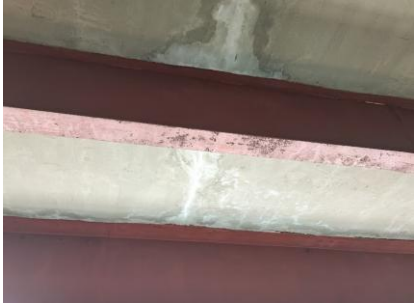
Descripción	Imagen
Corrosión en viga entre ejes J-L, en eje 6

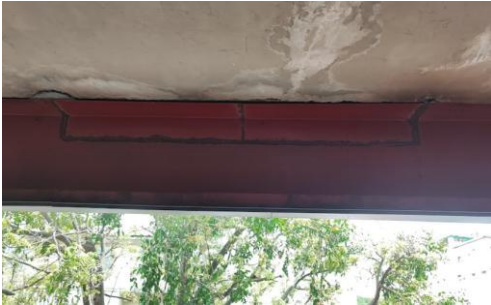
Evidencia de corte y reemplazo de viga (toda la viga de borde con corrosión) Eje I-J, después del eje 6

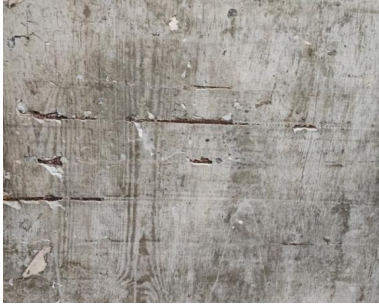
Descascaramiento de losa por corrosión de acero de refuerzo entre los ejes A-B y 3-5

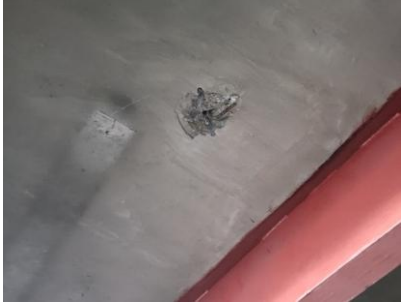
Descascaramiento de losa por corrosión de acero de refuerzo entre los ejes B-D y 3-5

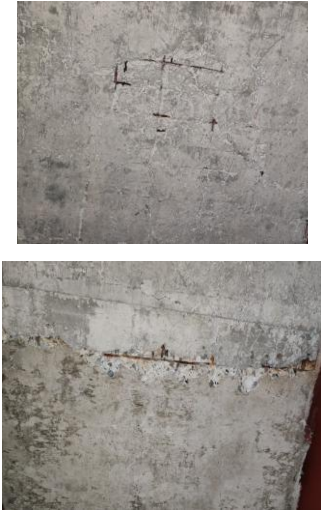
<p>Daños en rampa de piso 6, parte inferior</p>

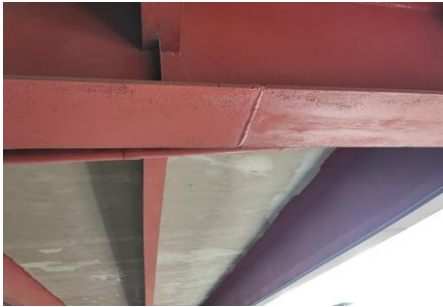
<p>Acero con corrosión, eje J, después del eje 6</p>

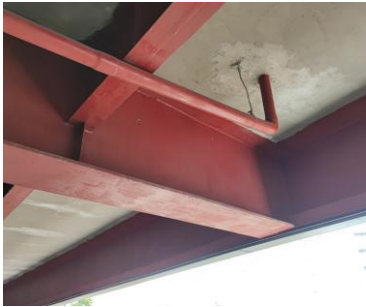
<p>Descascaramiento de losa por corrosión de acero de refuerzo en eje J, después del eje 6</p>	 
<p>Acero con corrosión, eje B, después del eje 6</p>

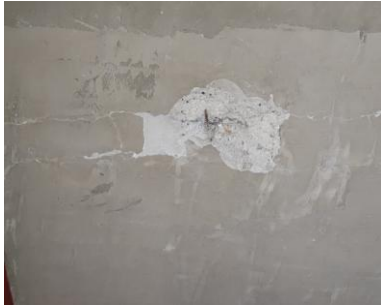
<p>Descascaramiento de losa por corrosión de acero de refuerzo entre los ejes D-E y 2-3</p>

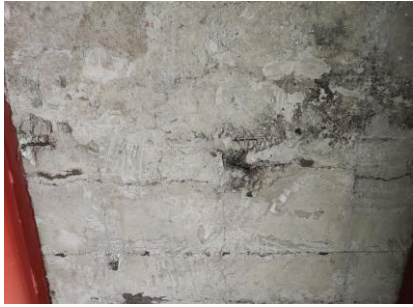
NIVEL 6	
Descripción	Imagen
<p>Descascaramiento de losa por corrosión de acero de refuerzo entre los ejes E-G y 5-6</p>

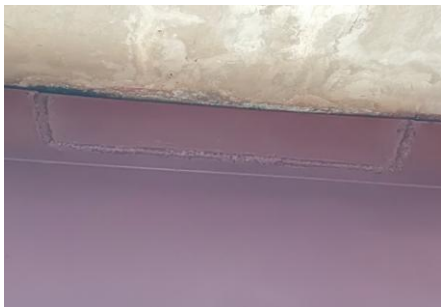
NIVEL 7	
Descripción	Imagen
<p>Extracción y soldadura de placa de acero, entre ejes J-L, después del eje 6</p>

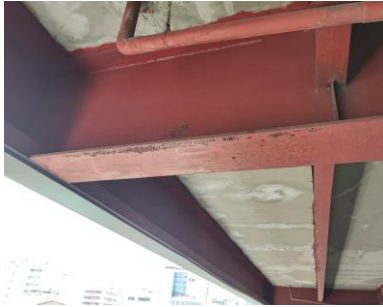
<p>Corrosión en viga en eje J, después del eje 6</p>

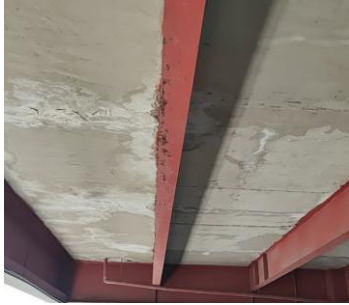
<p>Corrosión en viga entre ejes J-I, después del eje 6</p>

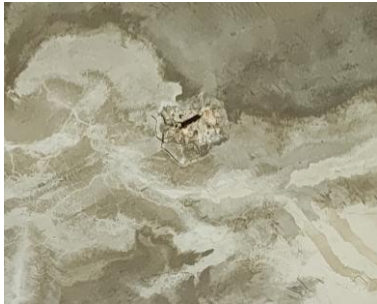
<p>Descascaramiento de losa por corrosión de acero de refuerzo entre los ejes J-I, después del eje 6</p>

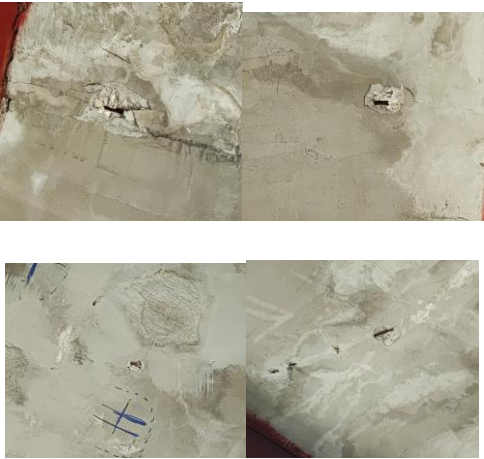
<p>Descascaramiento de losa por corrosión de acero de refuerzo entre los ejes I-G, después del eje 6</p>

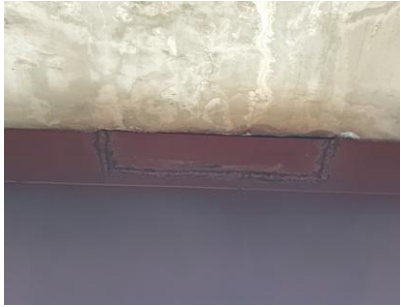
<p>Evidencia de retiro y soldadura de placa, ejes G–E, después del eje 6</p>

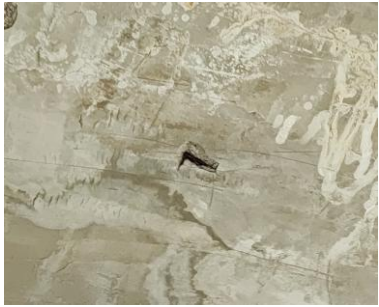
<p>Descascaramiento de losa por corrosión de acero de refuerzo entre los ejes G–E, después del eje 6</p>

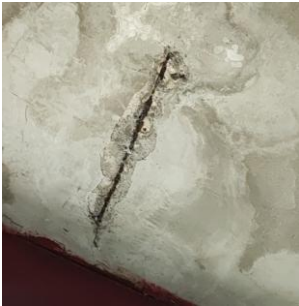
<p>Descascaramiento de losa por corrosión de acero de refuerzo entre los ejes E–F, después del eje 6</p>

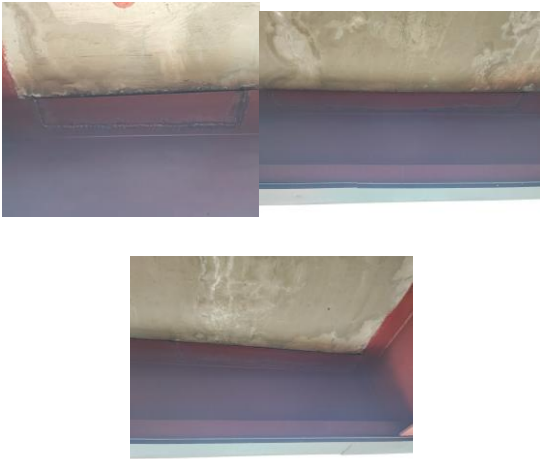
<p>Presencia de soldadura, ejes B–D, después del eje 6</p>

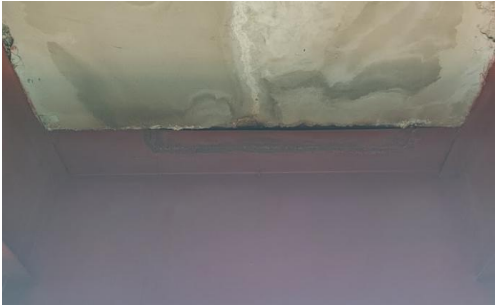
<p>Presencia de soldadura, entre ejes 3-5 y antes del eje A</p>

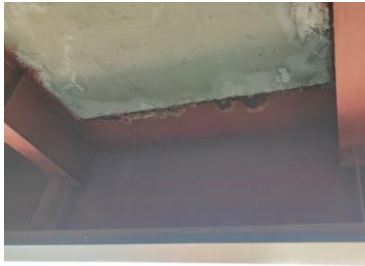
<p>Corrosión, entre ejes 3–5 y antes del eje A</p>
