# **ESCUELA SUPERIOR POLITÉCNICA DEL LITORAL**

## **Facultad de Ingeniería en Ciencias de la Tierra**

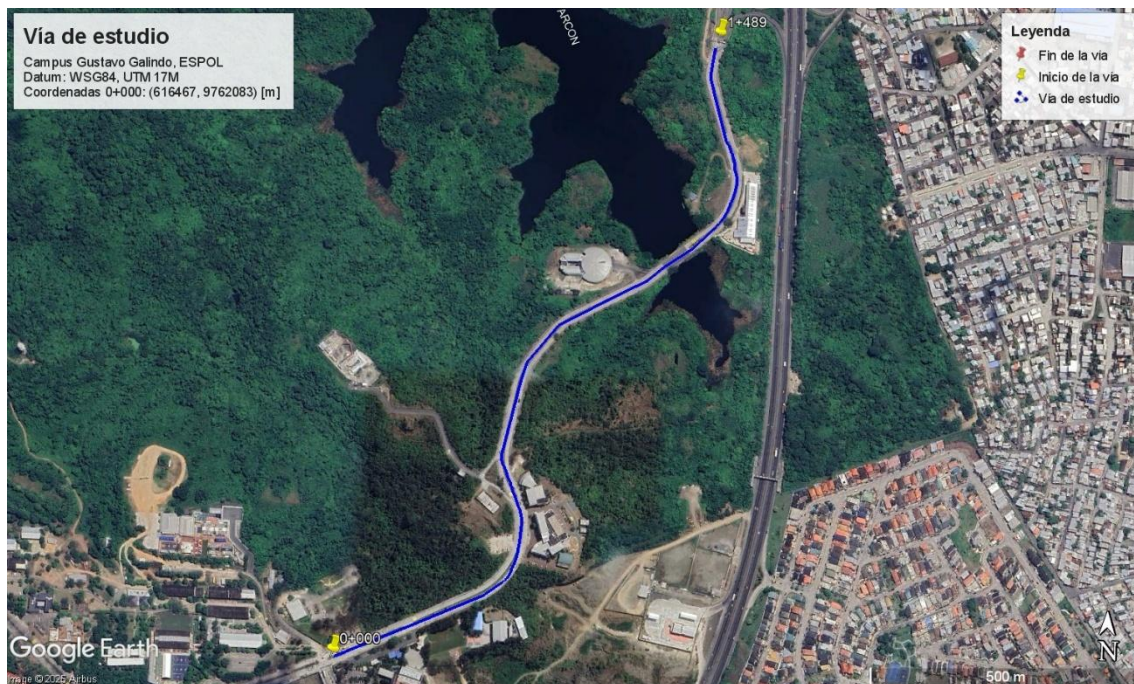
**Figura 1.1 Mapa de ubicación de la zona de estudio**

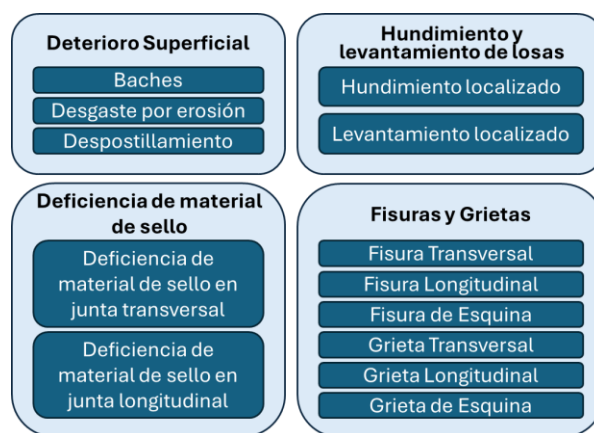
**Figura 2.6 Clasificación de los tipos de falla en la losa HCP del pavimento.**

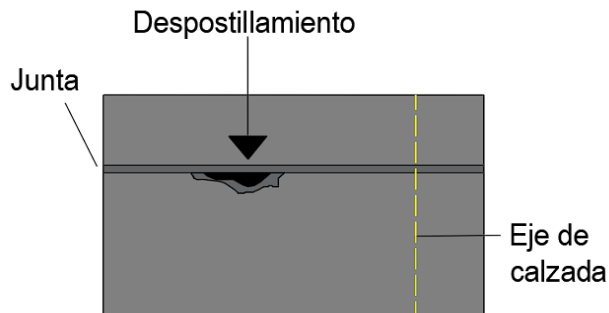
Figura 2.9 Esquema gráfico de despostillamiento

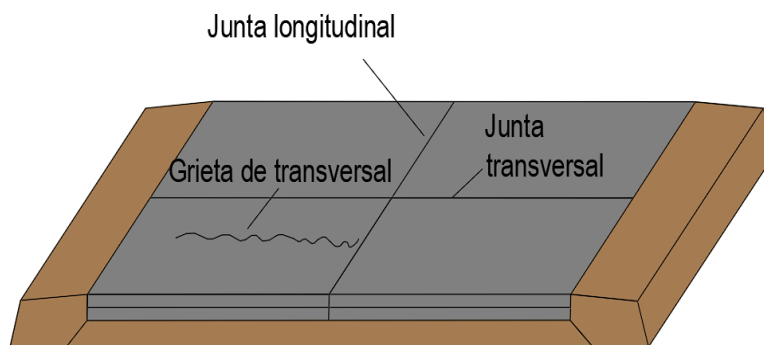
**Figura 2.13 Esquema gráfico de fisura o grieta transversal**

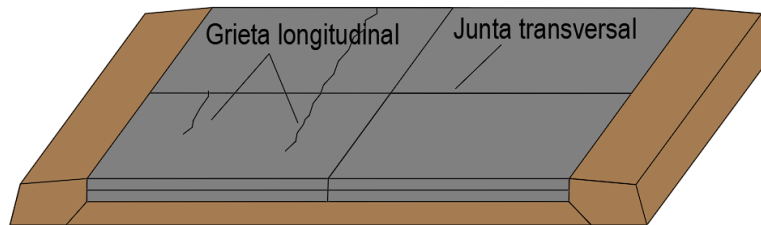
Figura 2.14 Esquema gráfico de fisura o grieta longitudinal

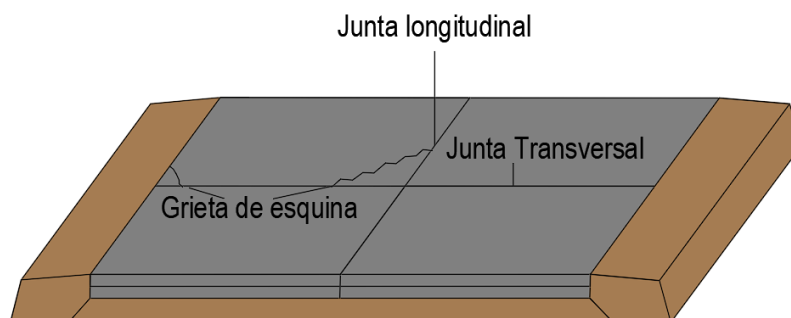
Figura 2.15 Esquema gráfico de fisura o grieta de esquina

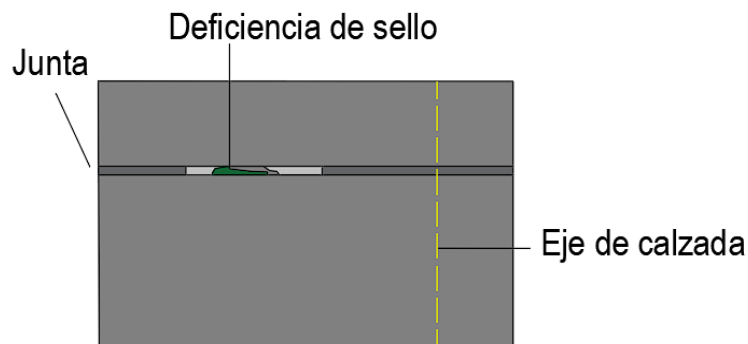
Figura 2.16 Esquema gráfico de deficiencia de sello

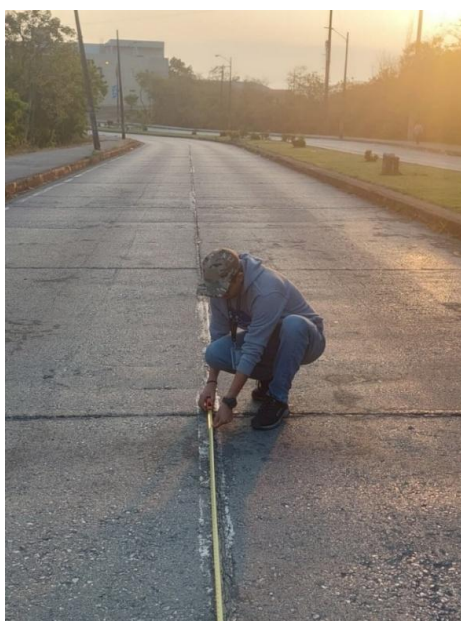
**Figura 2.18 Levantamiento de daños en la losa de hormigón.**

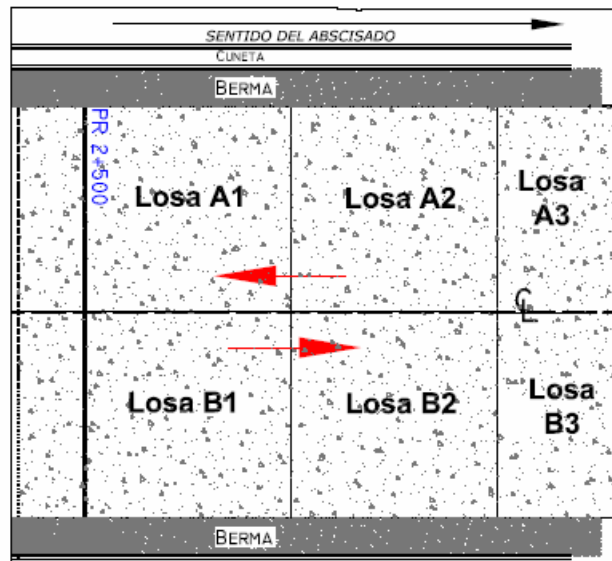
**Figura 2.19 Numeración de losas (Ministerio de Transporte de Colombia, 2006).**

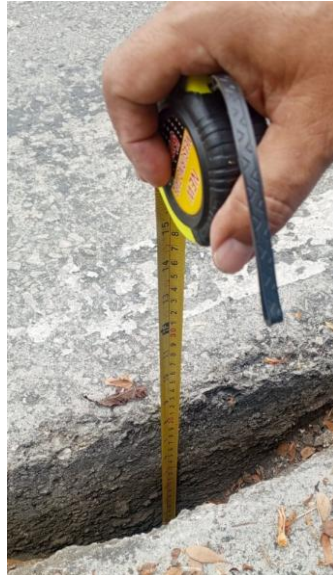
**Figura 2.20 Medición directa de espesor de losa (abscisa 0+302)**

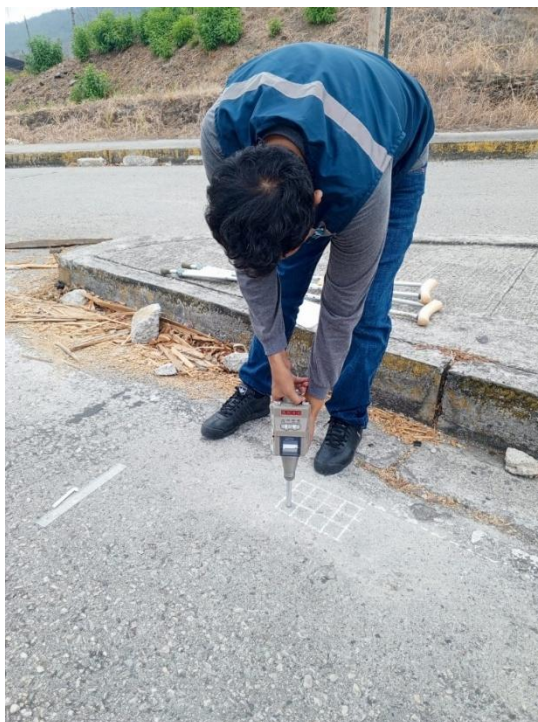
**Figura 2.22** Toma de lecturas con esclerómetro

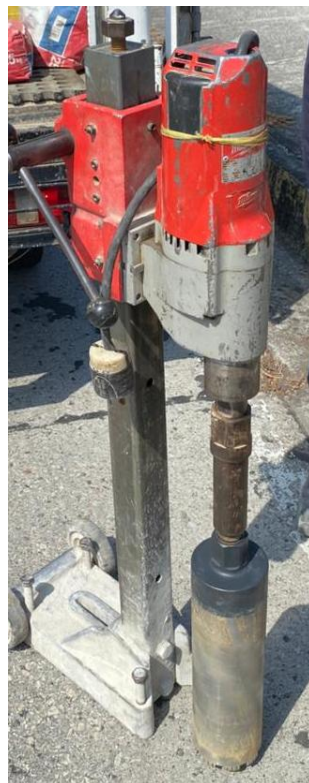
**Figura 2.23** Equipo utilizado para extracción de núcleos de hormigón

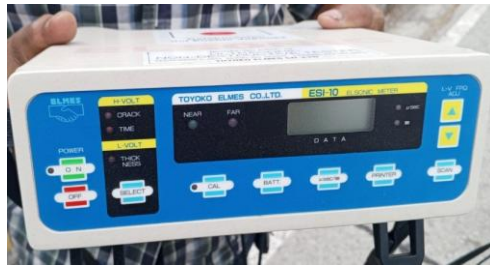
Figura 2.27 Generador de pulso marca Toyoko Elmes

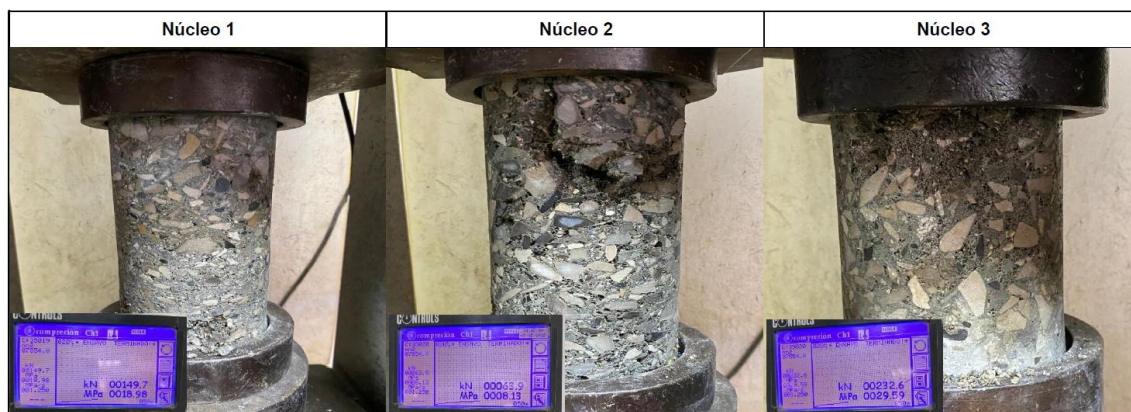
Figura 2.32 Lecturas de prensa para rotura de núcleos de hormigón

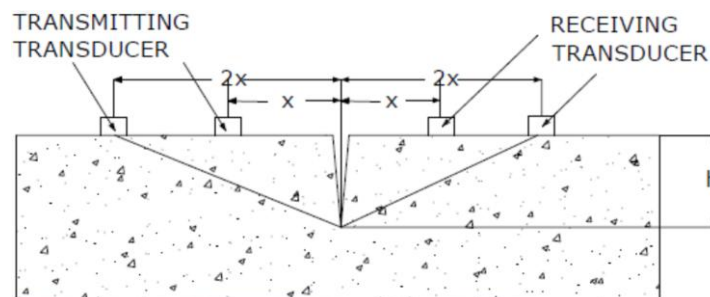
**Figura 2.33 Medición de profundidad de fisura o grieta por ultrasonido (Raja et. al, 2023)**

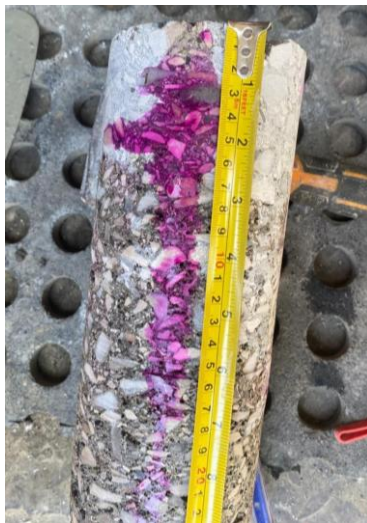
**Figura 3.1 Oquedades en el hormigón (abscisa 0+724)**

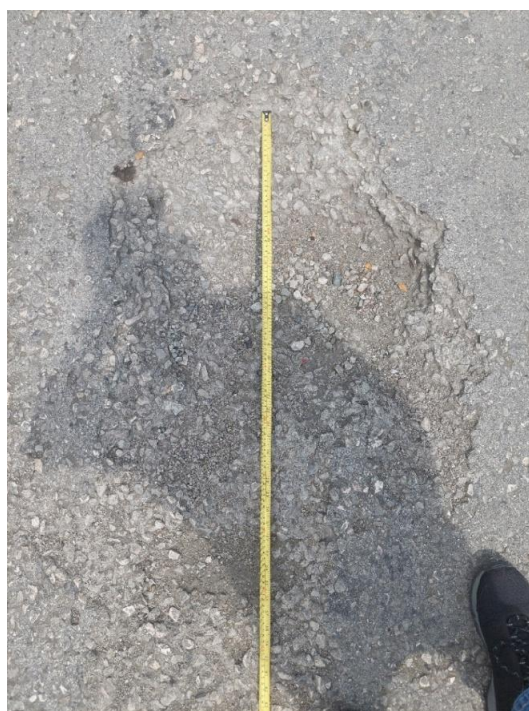
**Figura 3.3 Bache de severidad Alta (Abscisa 1+170)**

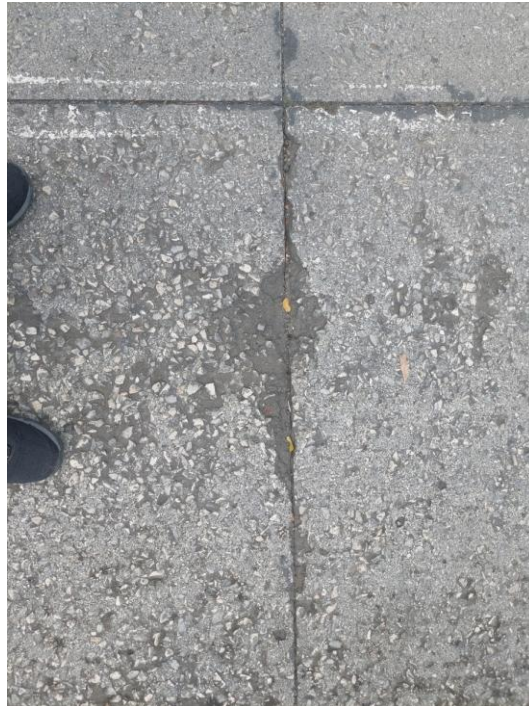
**Figura 3.5 Despostillamiento de severidad Alta (Abscisa 1+082)**

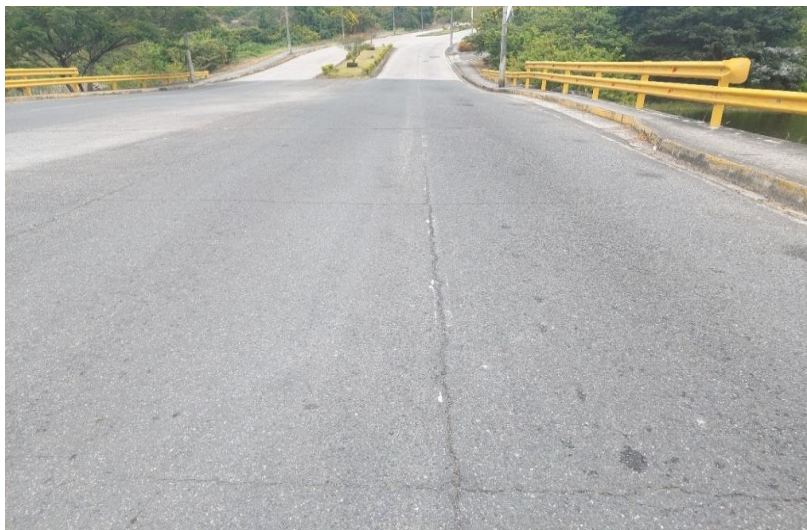
**Figura 3.6 Daños superficiales y juntas de la losa reflejados en carpeta asfáltica sobrepuesta (Abscisa 1+040)**

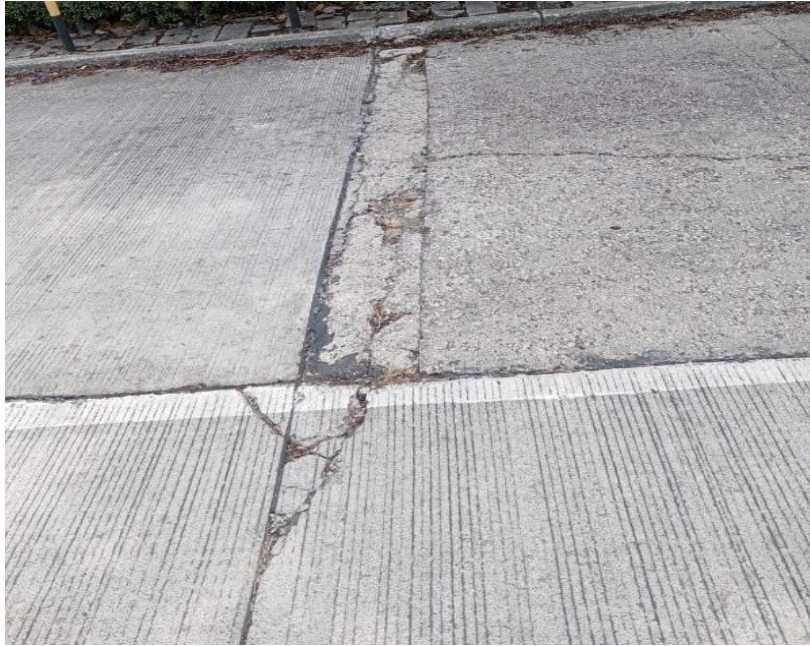
**Figura 3.7 Reparación parcial de losa realizada al interior del campus. 1 de 10.**

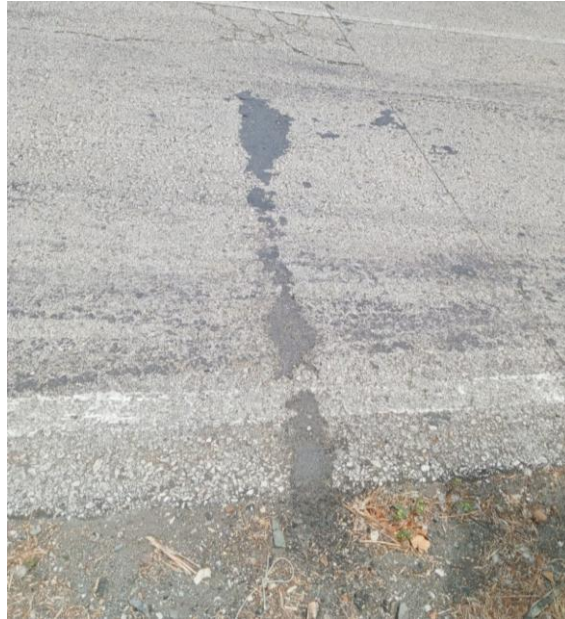
**Figura 3.15 Reparación parcial de losa realizada al interior del campus. 9 de 10.**

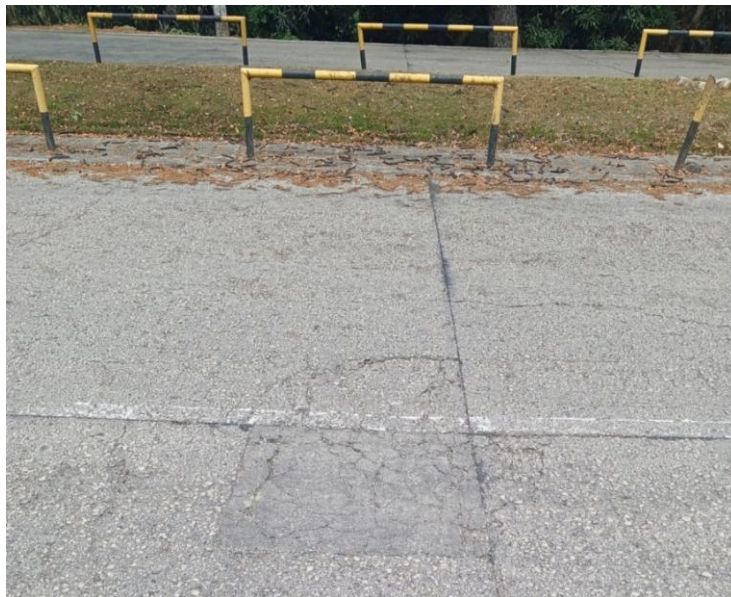
**Figura 3.16 Reparación parcial de losa realizada al interior del campus. 10 de 10.**

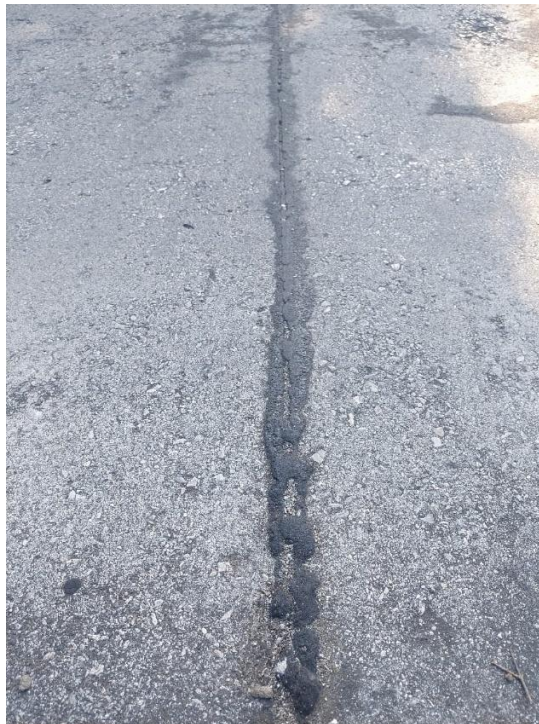
**Figura 3.17 Mantenimiento deficiente de material de sello en junta transversal, carril de ingreso (Abscisa 0+085)**

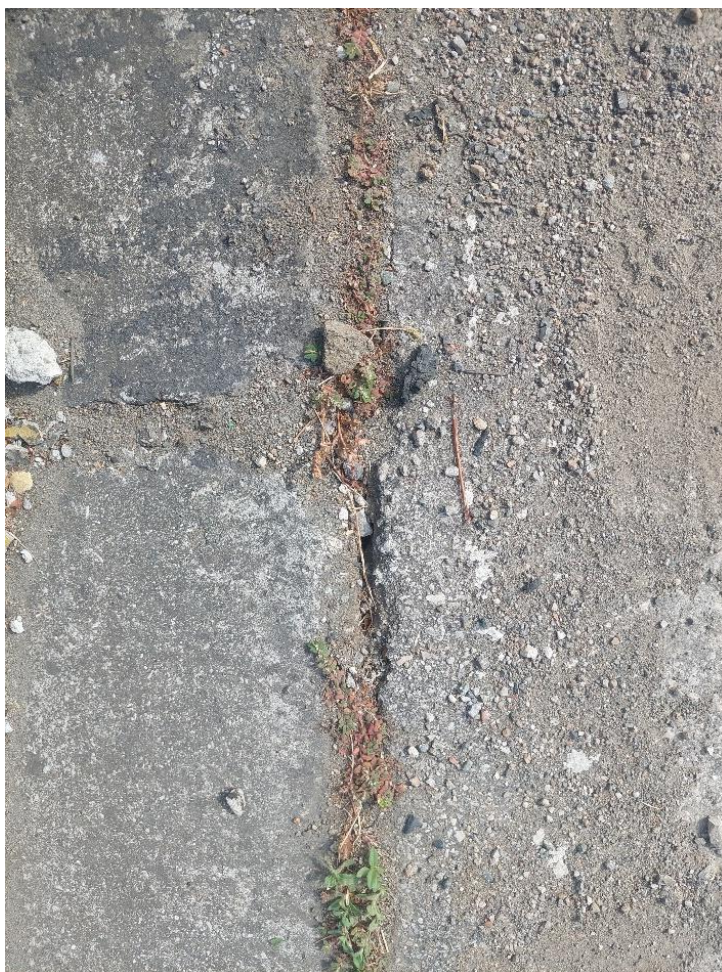
**Figura 3.18 Deficiencia en material de sello, junta longitudinal (Abscisa 1+414)**

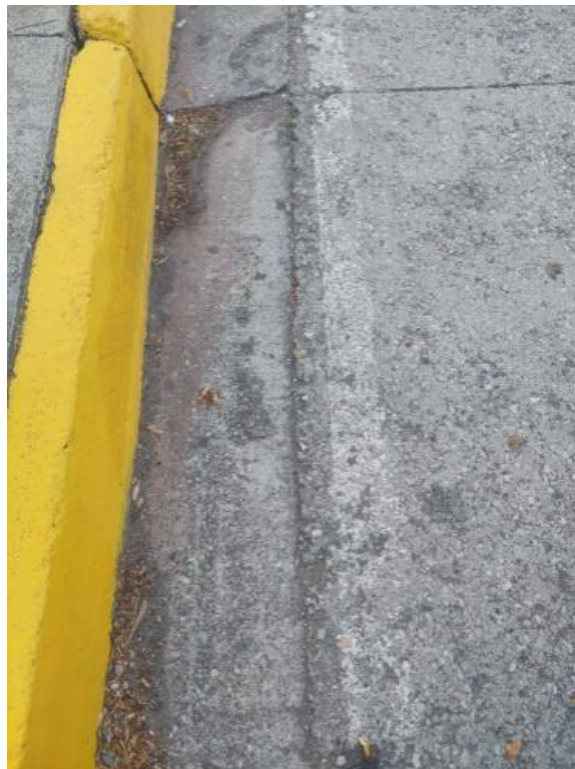
**Figura 3.19 Junta longitudinal con ancho normal (<7 mm) (Abscisa 0+330)**

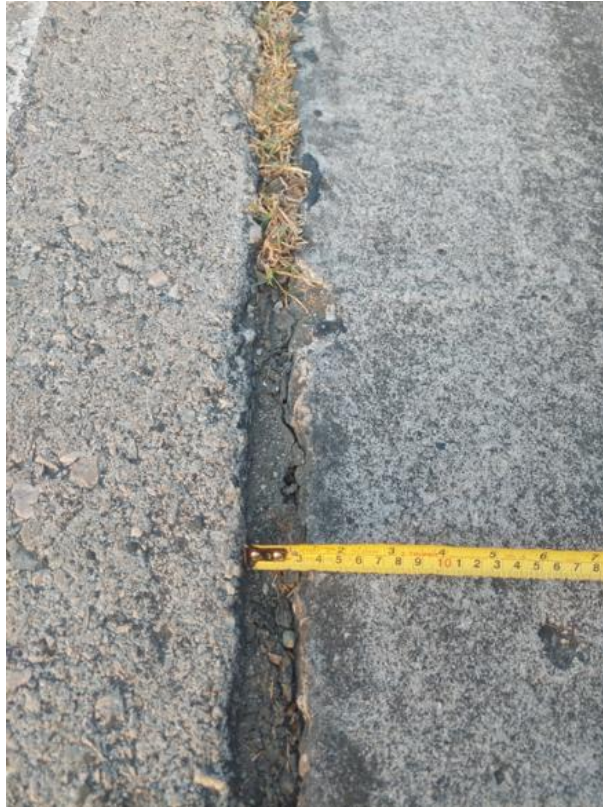
**Figura 3.21 Junta longitudinal con ancho anormal (3 cm), carril de ingreso (Abscisa 0+850)**

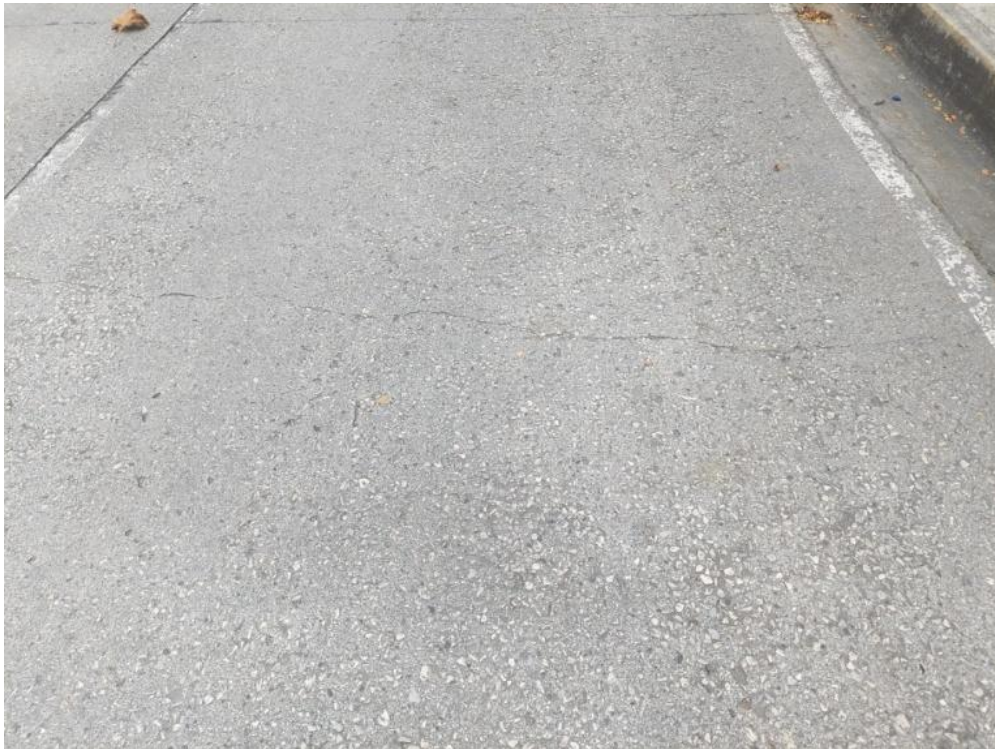
**Figura 3.22 Fisura transversal de severidad baja (abscisa 1+163)**

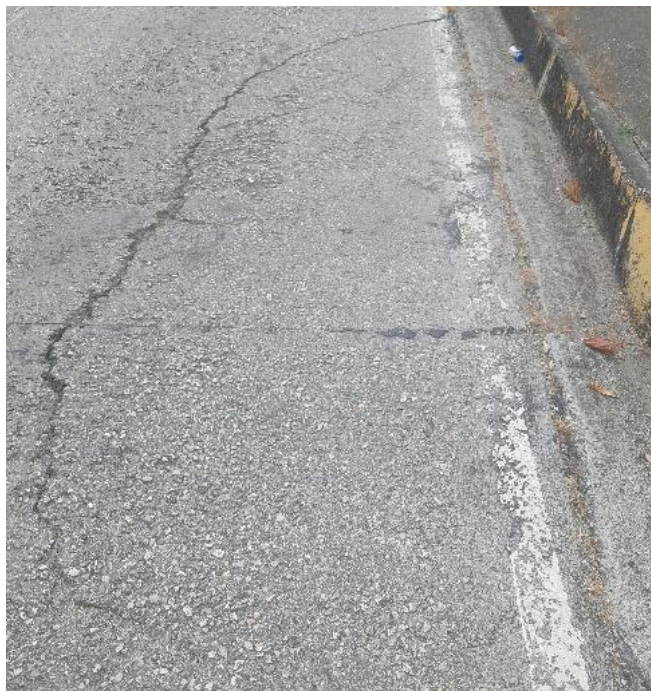
**Figura 3.23 Hundimiento de losa 1 cm en junta con ancho anormal, carril de ingreso (Abscisa 0+856)**

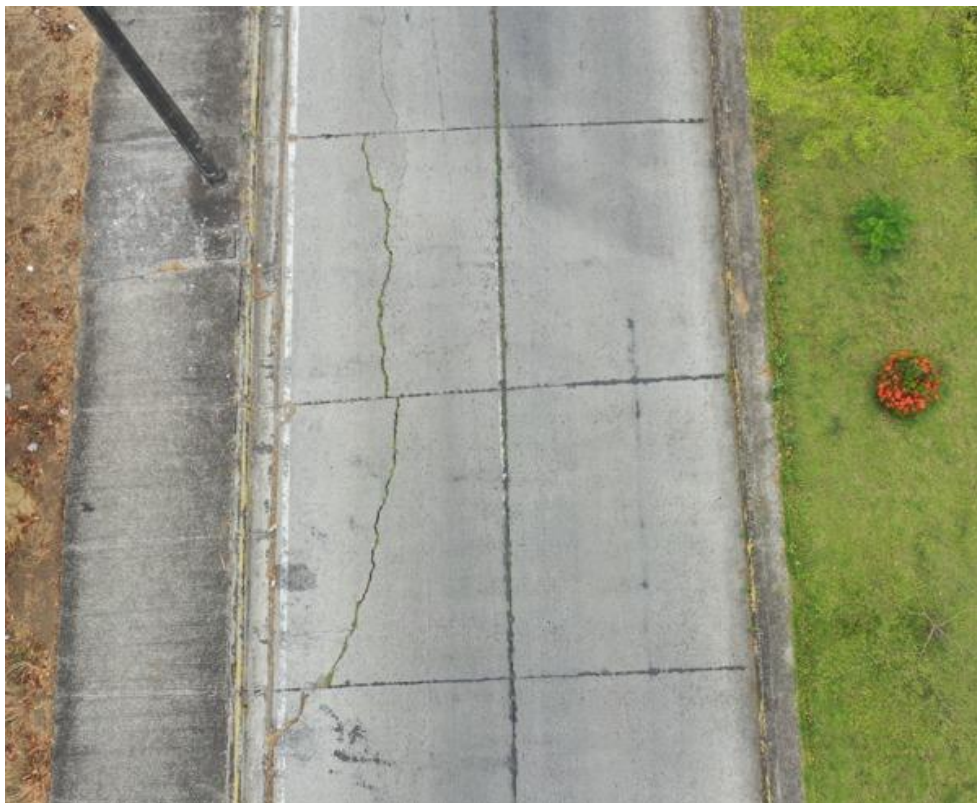
**Figura 3.27 Hundimiento de losa 1 cm, foto tomada con dron (Abscisa 1+377)**

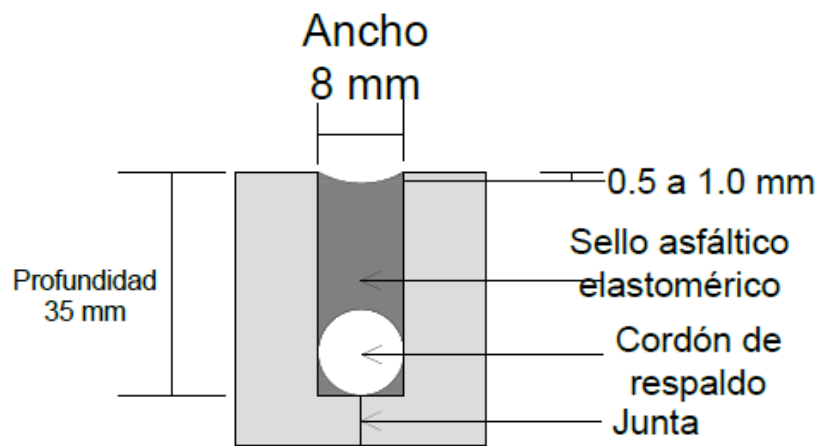
**Figura 3.34 Sellado de Juntas, corte transversal.**

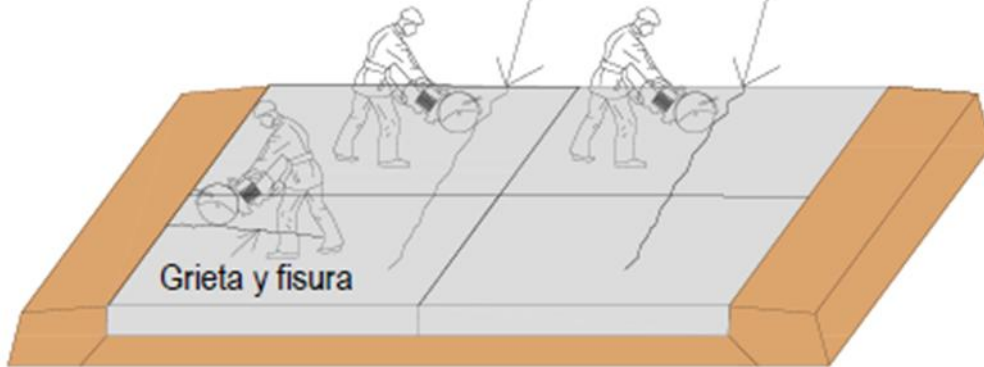
Figura 3.35 Sellado de Fisuras y Grietas, paso 1.

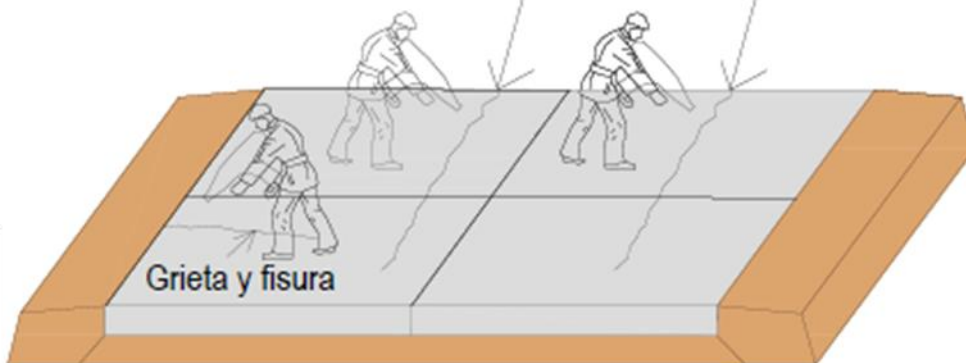
Figura 3.36 Sellado de Fisuras y Grietas, paso 2.

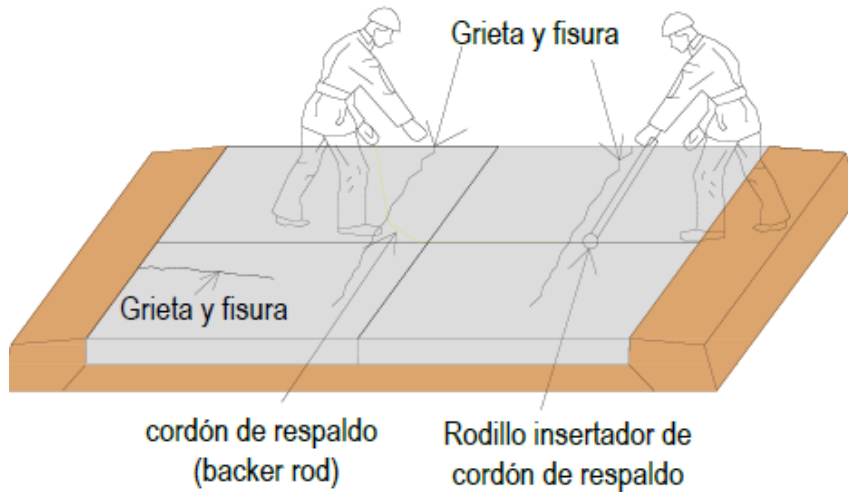
**Figura 3.37 Sellado de Fisuras y Grietas, paso 3.**

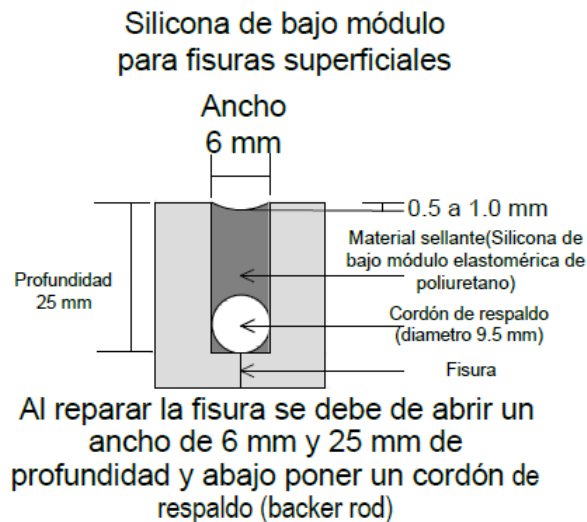
**Figura 3.38 Sellado de Fisuras y Grietas, Silicona de bajo módulo, corte transversal.**

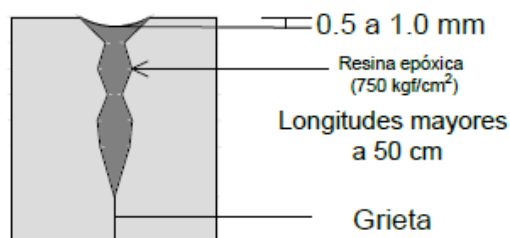
**Figura 3.39 Sellado de Fisuras y Grietas, Sellador de Resina Epóxica, corte transversal.**

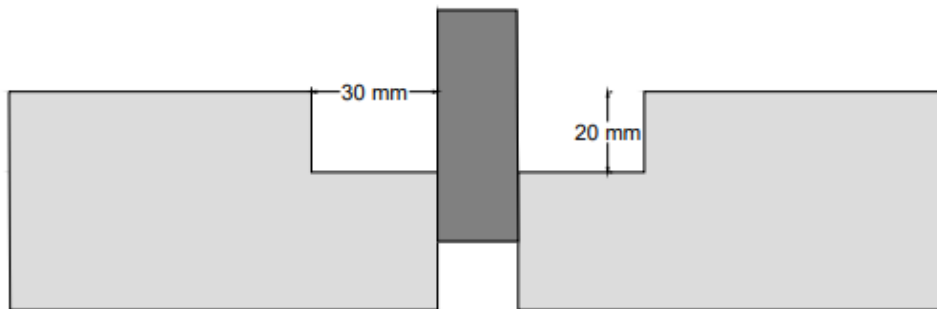
**Figura 3.40 Sellado de junta con perfil preformado de neopreno, reparación de vértices.**

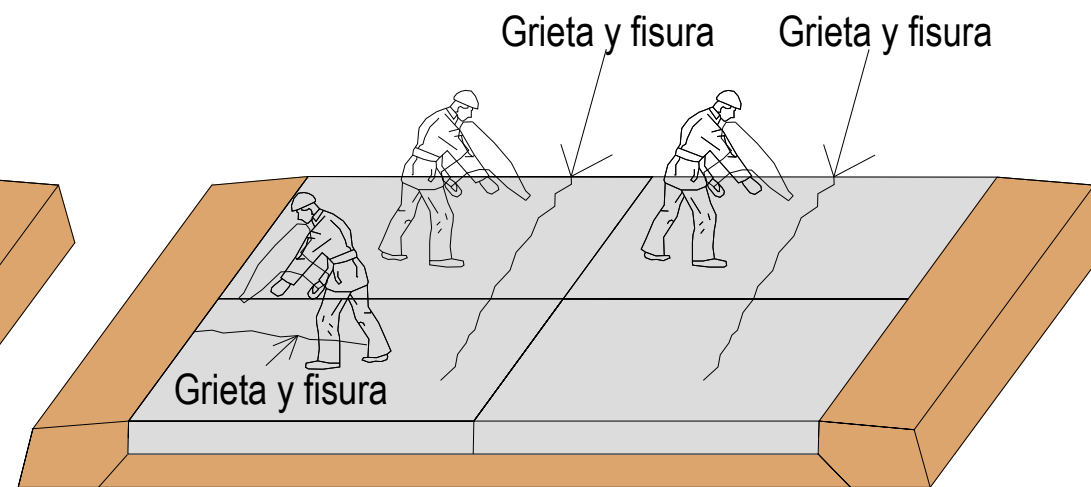
3) Colocación del cordón de respaldo de polipropileno  
 Para fisura de **severidad baja y media**: Aplicación de silicona de bajo módulo elastomérica de poliuretano.  
 Para Grieta de **severidad Alta**: Aplicación sellado con resina epóxica

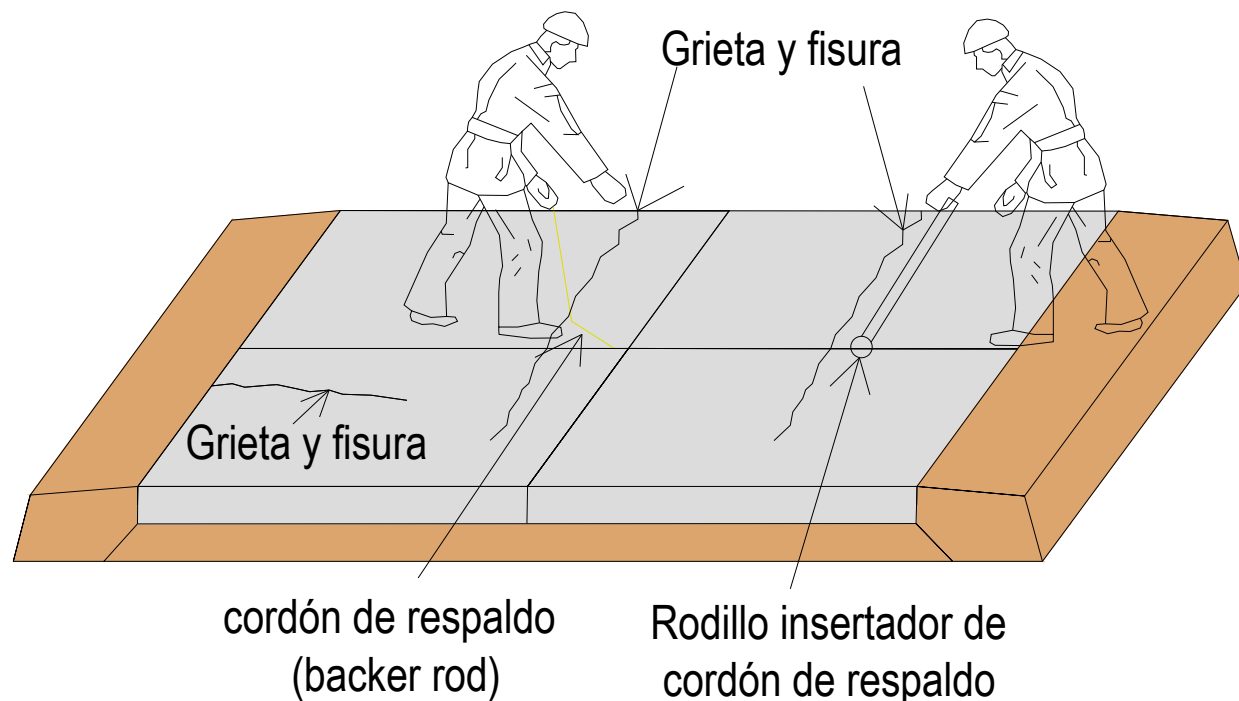
4) Detalle del relleno en grietas y fisuras

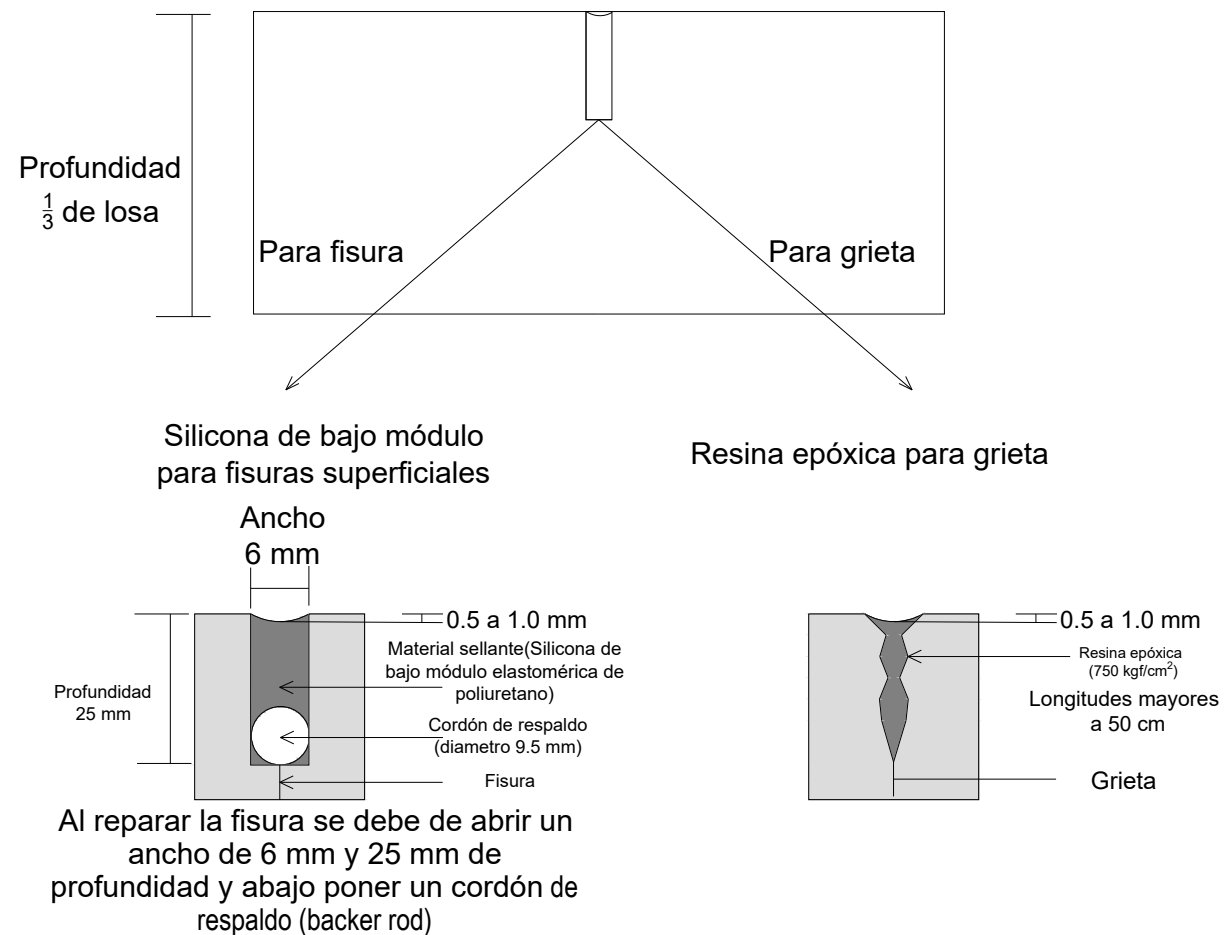
## UBICACIÓN REFERENCIAL
