**ESCUELA SUPERIOR POLITECNICA DEL LITORAL**  
**Facultad de Ingeniería Mecánica**

Presentación del Informe Técnico:  
MEMORIAS DE CARENAMIENTO DEL  
BUQUE "NORTH QUEEN"

Previo a la obtención del Título de:  
**INGENIERO MECANICO**

MEMORIAS DE CARENAMIENTO DEL BUQUE " NORTH QUEEN "

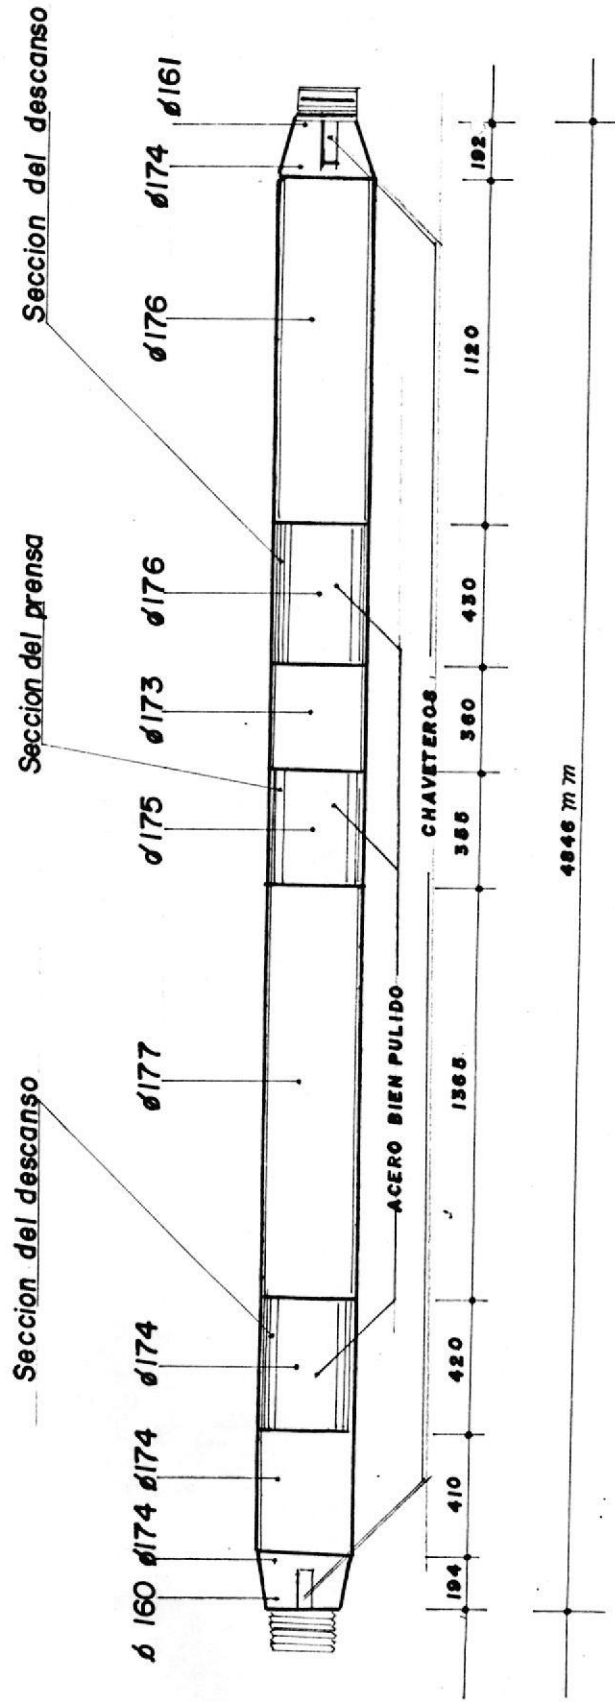
FIGURA Nº 3

Mide 4846 mm de largo y tiene un diametro de 177 mm, su constitucion es de acero de transmision y siendo las camisas de acero inoxidable, detalles mas exactos estan en la figura No.3 indicadas al final de este item.

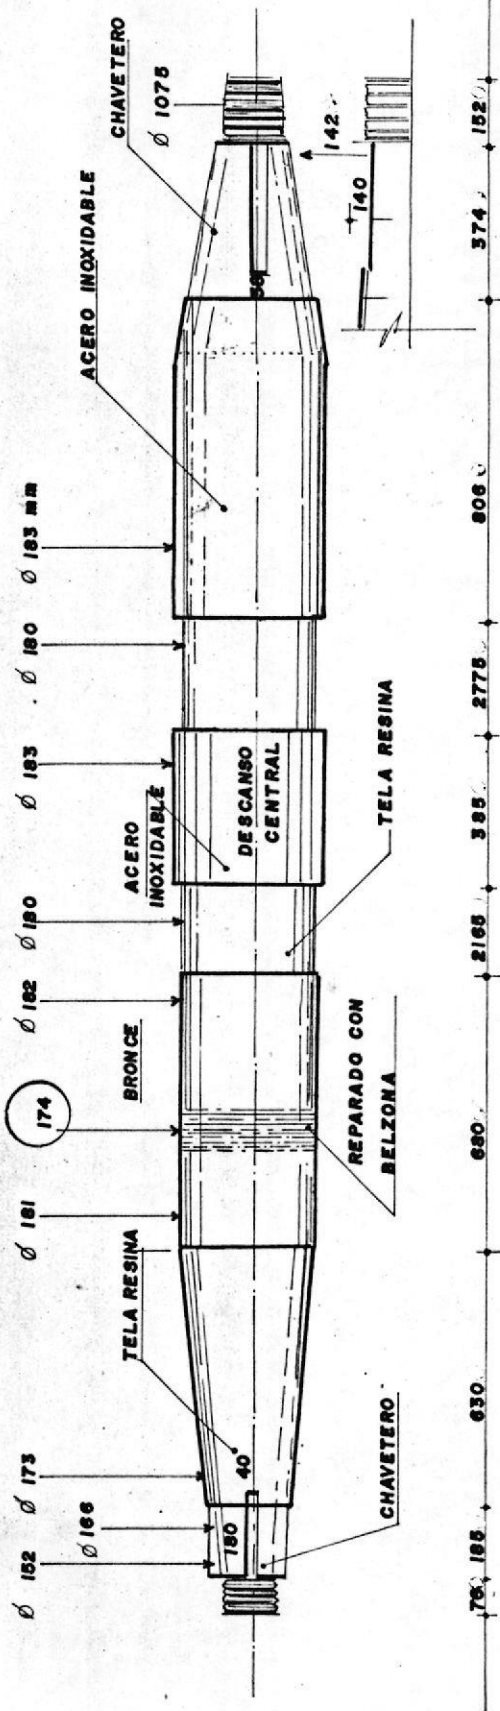
FIG N° 4

Mide 3782 mm de largo y tiene un diametro de 180 mm y en la camisa mide 183 mm, su constitucion es de acero de transmision y sus camisas son de bronce. (Ver figura No.4).

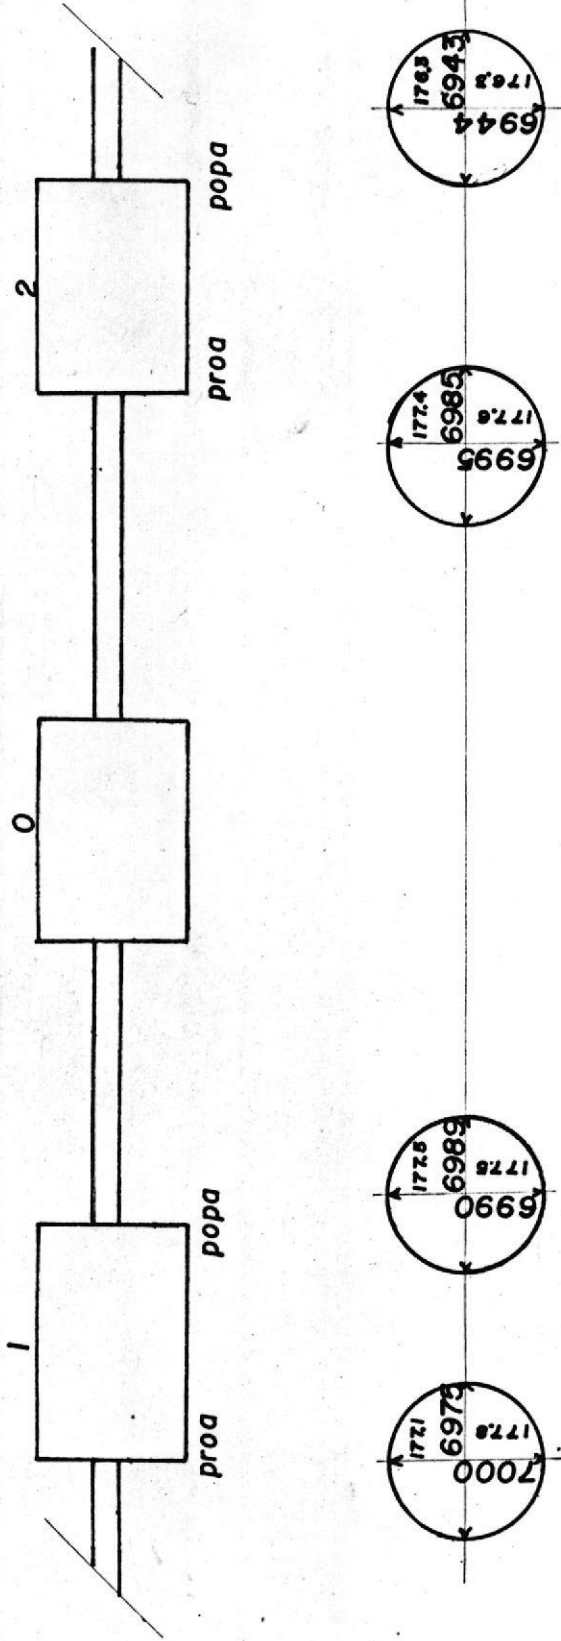
# DIAMETROS INTERIORES DE LOS DESCANSOS (MAGNOLIA)

Con los resultados obtenidos mediante la utilizacion de plasti-gage (ver fig No. 6), se decidio que los descansos sean desmontados porque al comparar sus medidas con las tablas de claros (tabla No. 2), los mismos estaban fuera de los limites permisibles, ademas de presentar rayaduras en sus caras.

ANTES DE REMETALAR Y MAQUINAR  
AL MAQUINAR SE DEJA EL CLARO  
DE .012" eqv .304 mm

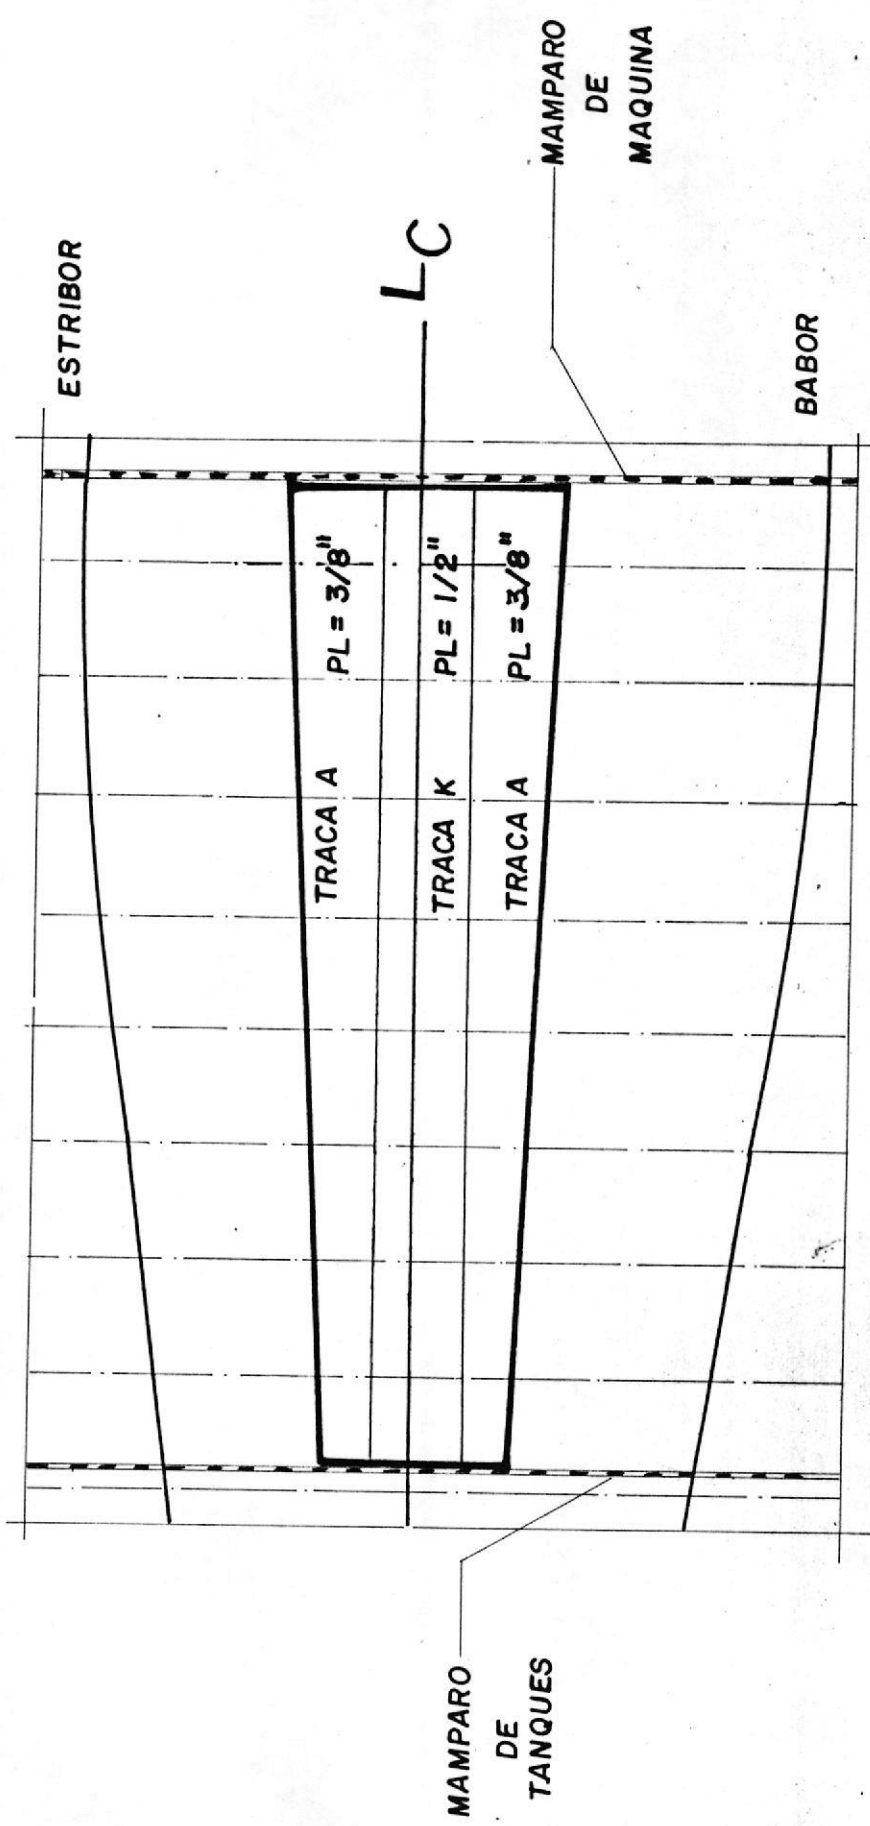
FIGURA # N° 7

Al realizar el corte de las planchas en las areas que presentaban mal estado, se observo que una de las causas que habia contribuido al desalineamiento, eran las cuadernas que estaban bajo las bases de la maquina que tenian excesivo desgaste, debido a que el grado de oxidacion de las mismas era alto, lo que ocasionaba que sean cambiadas, el proceso de su reparacion se lo debia de realizar en parte para que no sufran los estructurales del buque. Por lo general en todo buque estas areas bajo la maquina son criticas, ya que por ser parte de la sentina del buque lugar donde se depositan todos los liquidos residuales y el poco acceso a ella, hacen que no se les pueda dar un buen mantenimiento, lo que contribuye a que la corrosion ataque enormemente a esta zona, al final de este item observaremos las figuras correspondientes al cambio realizado. (ver fig No. 7)
