Escuela Superior Politécnica del Litoral

Diseño metodológico para la evaluación de daños por corrosión interna en tuberías
de agua potable

Proyecto Integrador

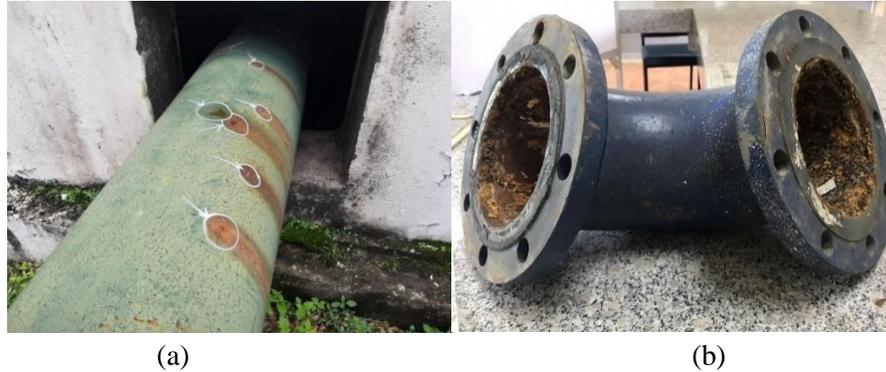
Figura 3.7 Superficie externa de las piezas en estudio

En la figura 3.7 se observan las piezas que fueron evaluadas con el método. Los carretes se dividieron en 4 tramos, el tramo T1-T4 corresponde a un carrete, mientras que el tramo T2-T3 corresponde al otro carrete. Todas las tuberías presentaban signos de corrosión interna, sin

embargo, los carretes fueron los que mostraron signos más evidentes de corrosión, al encontrarse perforaciones de diversos tamaños a lo largo de su longitud; el codo como tal no presentó perforaciones externas.

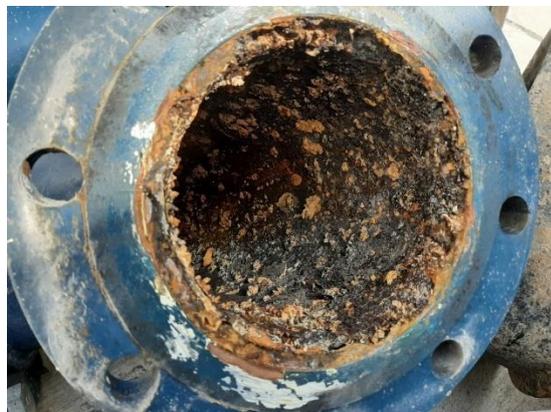
Figura 3.8 Superficie interna del codo

En la figura 3.8 se observa la superficie interna del codo, en el cual podemos observar una capa negra, con incrustaciones naranjas sobre algunas zonas de la superficie y, de forma más desproporcionada, y en menor cantidad la presencia de incrustaciones blancas. Estas características propician que existen diversos tipos de componentes químicos en la incrustación, asociando los colores naranjas a la presencia de óxidos de hierro, las zonas blancas a la presencia de calcio o calcita y las zonas negras a la posible presencia de sulfatos o sulfuros [6].

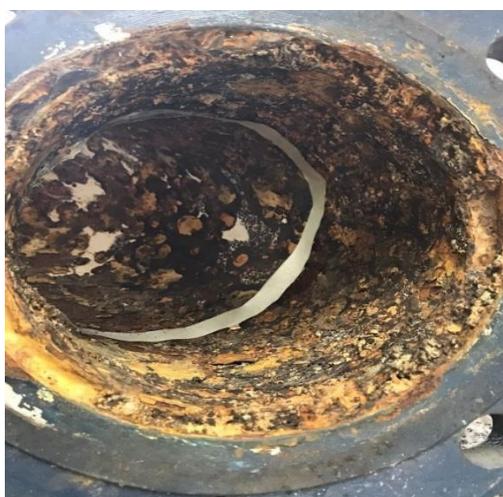
Figura 3.9 Superficie interna del codo

Así mismo, durante la inspección del codo se observó que existían zonas donde el recubrimiento, que correspondía a una pintura blanca de naturaleza desconocida, no estaba completamente adherido, tal como lo muestra la figura 3.9. Al momento de realizar el raspado para la obtención de muestras de incrustaciones este salía fácilmente, dejando a simple vista la superficie metálica. Motivo por el cual, se deduce que existía un error en la aplicación del recubrimiento, tanto en el tipo que debe cubrir internamente estas superficies como en el procedimiento que debe cumplir.

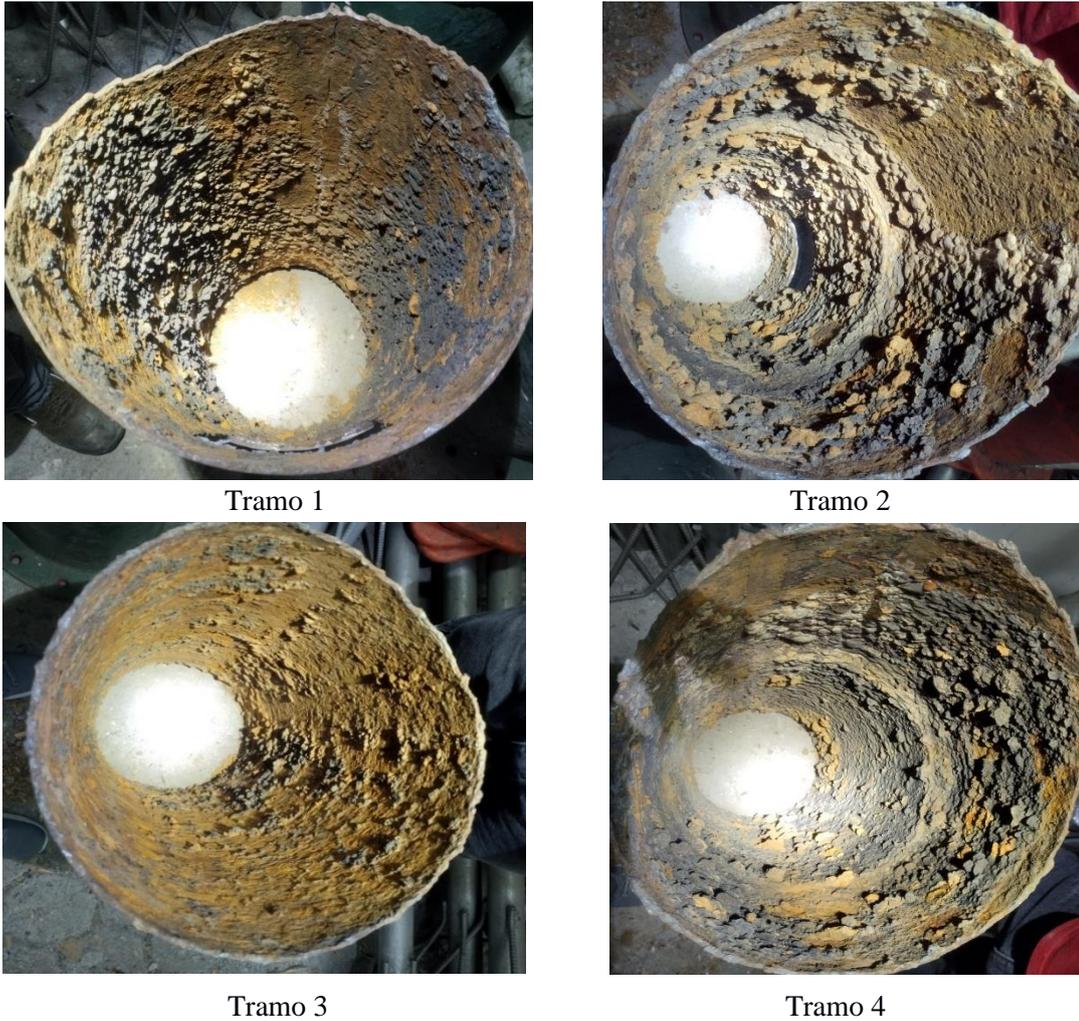
Figura 3.10 Superficie interna de los carretes

En la figura 3.10 se observan el estado de las superficies internas de todos los tramos del carrete, se puede observar la presencia de incrustaciones con diversos colores, formas, tamaños y la presencia de picaduras.

Los colores representativos fueron los mismos que los encontrados en el codo, zonas naranjas, negras y blancas. El tamaño de las incrustaciones cambió en comparación al codo, dado que en los carretes se observaron incrustaciones de mayor volumen y tamaño. En el carrete T1 y T3 se observó un menor volumen de incrustaciones, y en menor cantidad zonas negras, especialmente en el T3 mayores zonas naranjas con poco volumen de incrustaciones negras. En T2 y T4 se observó una alta presencia de zonas negras con incrustaciones voluminosas.

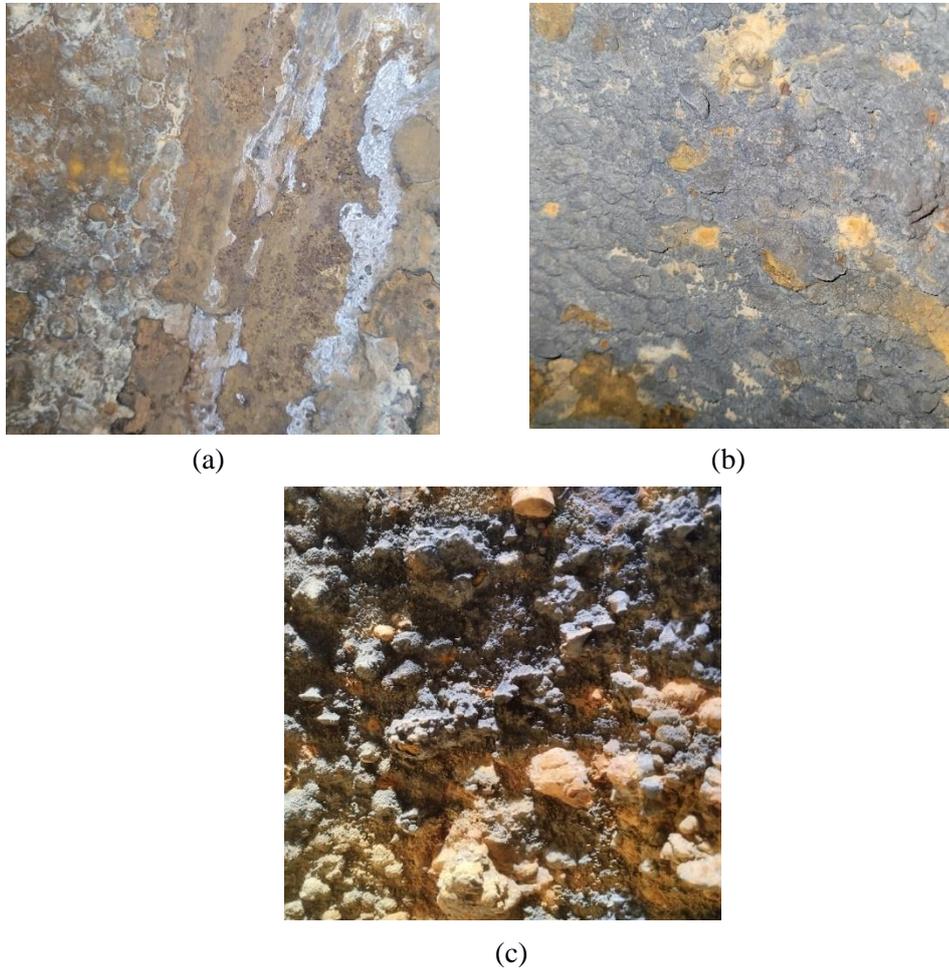
Figura 3.12 Incrustaciones encontradas en la superficie interna

En la figura 3.12 se presentan las diversas morfologías de las capas de incrustación presentes en el acero, como tal no existe una única forma, dado que el mecanismo de formación de estas capas dada su interacción con el agua es complejo [27].

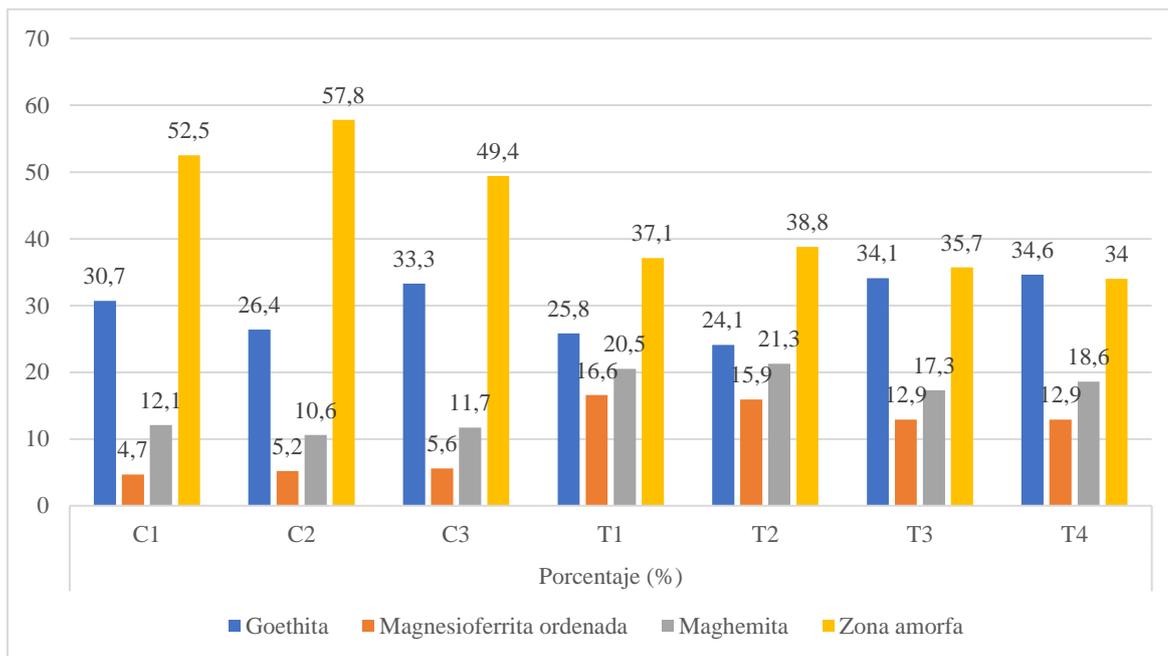
Figura 3.13 Resultados generales de DRX

Tal como se observa, las incrustaciones caracterizadas contenían fases cristalinas de goethita ($\text{FeO}(\text{OH})$), magnesioferrita (MgFe_2O_4) y maghemita (Fe_2O_3). Se puede observar que las incrustaciones internas principalmente existen en estado amorfo.

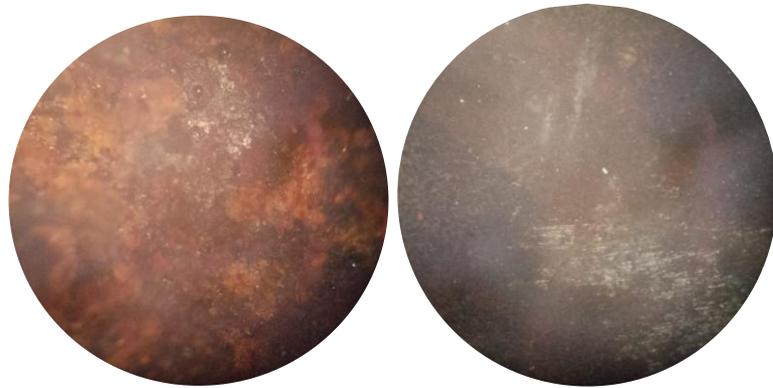
Figura 3.16 Macrografías de las probetas del codo

En las macrografías del codo presentes en la figura 3.16 se pudo observar las zonas naranjas y negras, además de ciertas zonas donde se encuentra el metal al desnudo; no se

evidencia rastro de recubrimiento interno. Por tanto, se infiere que el proceso de corrosión ha desgastado por completo el material. Así mismo, comienza la aparición de hoyuelos, relacionándose directamente a la formación de las picaduras.

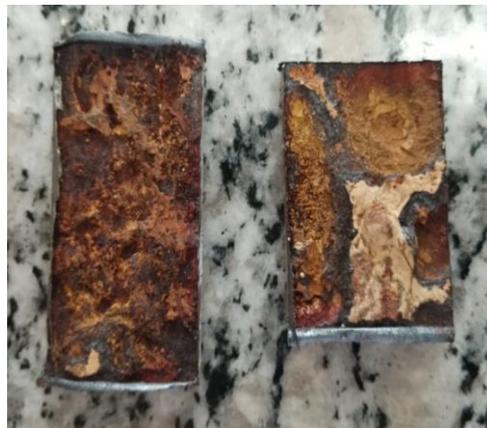
Figura 3.17 Probetas de T2

Las probetas de T2 de la figura 3.17 muestran inicio de picaduras, especialmente P2, encima de las incrustaciones negras se observan incrustaciones blancas.

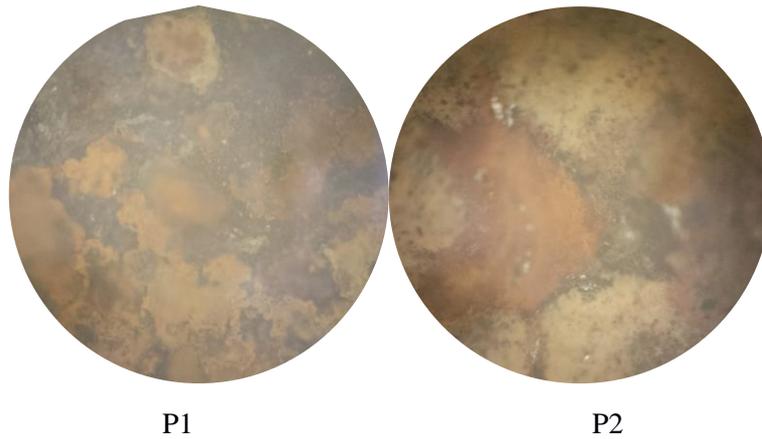
Figura 3.18 Macrografías de las probetas de T2

Las macrografías de la imagen 3.18, muestran claramente las zonas donde comienza la formación de la picadura. En P1, algunos hoyuelos están rodeados por las incrustaciones negras, mientras que en P2 se observa un inicio de picadura bastante amplio donde se comienza a apreciar el metal al desnudo. Todos los tramos de carrete presentaban estas zonas características, con mayor o menor proporción de zonas negras o naranjas.
