ESCUELA SUPERIOR POLITECNICA DEL LITORAL

“Propuesta de Soluciones Técnicas para la Estabilización de
Taludes de Roca Blanda en la Vía Guayaquil – Progreso
(Km. 24 –Km. 64)”

TESIS DE GRADO

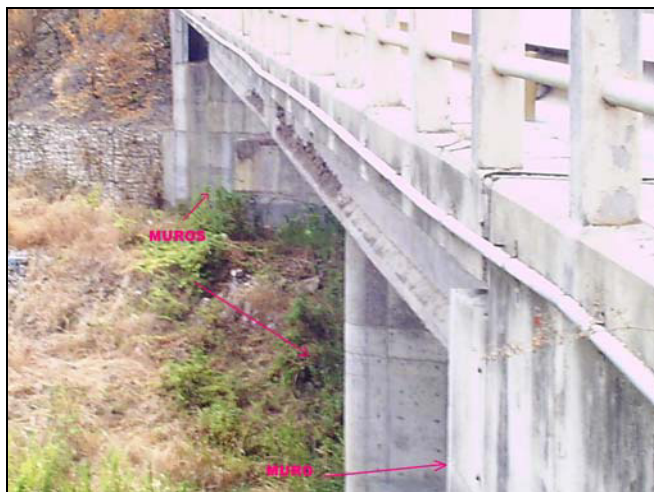
2.8.5. Como se ha mencionado, este tipo de estructura impide el normal flujo de caudales.

Figura 2.8.5 Detalle muros del Puente sobre Canal de Descarga de la Presa Chongón

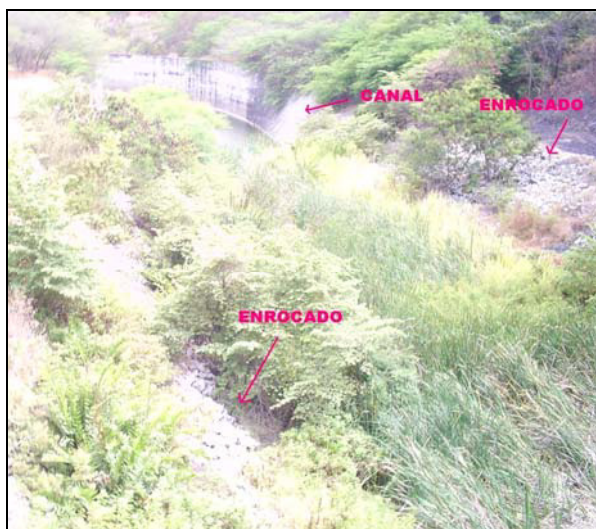
Tanto la vegetación como el enrocado (Figura 2.8.6) constituyen obstáculos para el libre flujo de los caudales y, consecuentemente, podrían causar problemas derivados de erosión.

Figura 2.8.6 Vista del canal de Descarga de la Presa Chongón

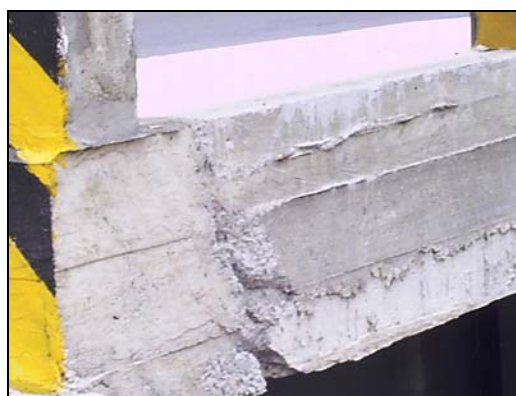
Adicionalmente se observó una grieta en uno de los estribos del puente, específicamente de la sección más antigua, lo cual a largo plazo ocasionará una oxidación de la armadura y fallas estructurales.

Figura 2.8.26 Detalle grieta en estribo Sección Antigua, Puente Daular

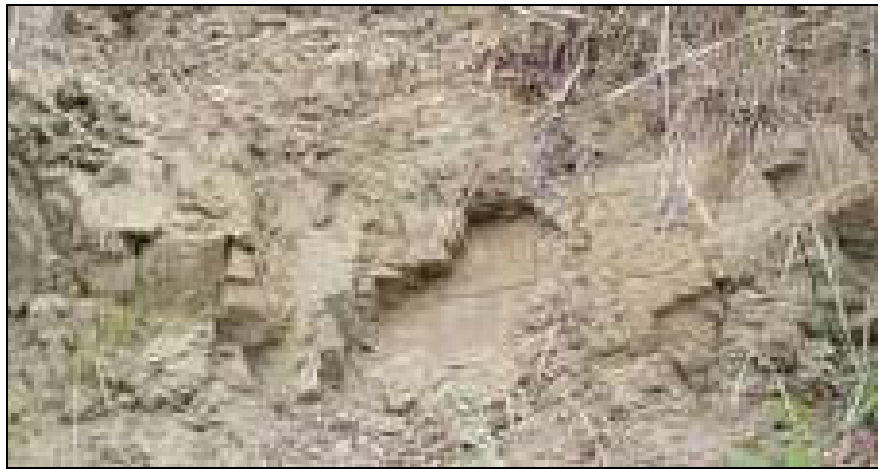
De acuerdo a las condiciones de falla que deben cumplirse, expuestas anteriormente, se puede prever que el talud presentará una falla planar, y una falla cuneiforme, aunque la segunda es más evidente (Figura 3.2.1), existen indicios de la presencia de grietas en la corona, lo cual delimita un proceso de inestabilidad de tipo planar.

Figura 3.2.1 Detalle de desprendimiento de roca en Talud No. 1,

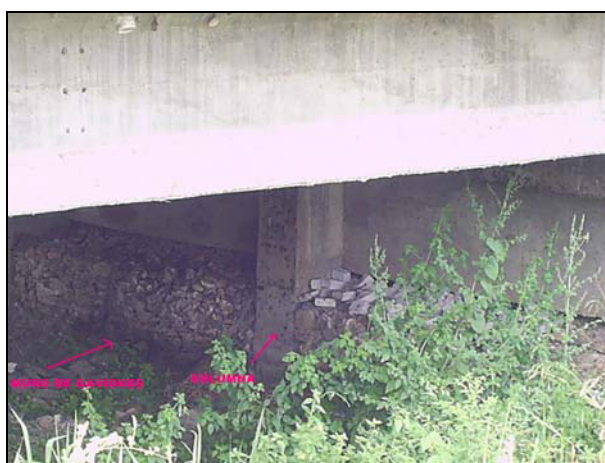
Los estribos están protegidos por un muro de gaviones, como se aprecia en la Figura 3.3.1. Este tipo de solución es una práctica frecuente para controlar la erosión y socavación, pero con la desventaja que los gaviones tienen una corta duración (meses) como estructura bien conformada, casi siempre se desacomodan y empieza su deterioro, llegando a destruirse, entonces las rocas se trasladan al fondo del cauce, contribuyendo al asolvamiento del mismo.

Figura 3.3.1 Detalle estabilidad de estribos Puente El Cerezo

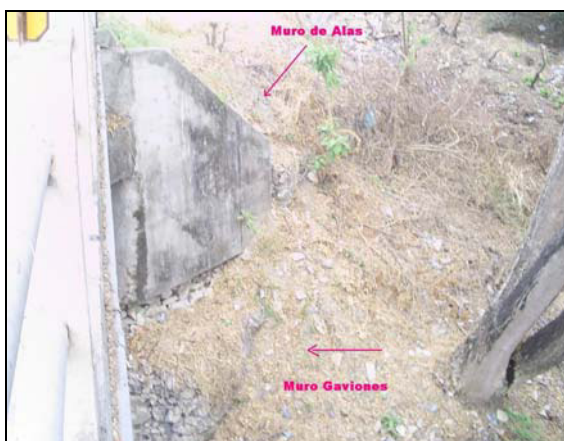
Presenta la particularidad de que, además del puente, existe una alcantarilla atravesada y un muro de gaviones, esto último hace deducir que en este puente han ocurrido varias afectaciones o daños que han tratado de superarse construyendo elementos como los mencionados.

Figura 3.3.3 Vista Parcial estribo Puente Sin Nombre

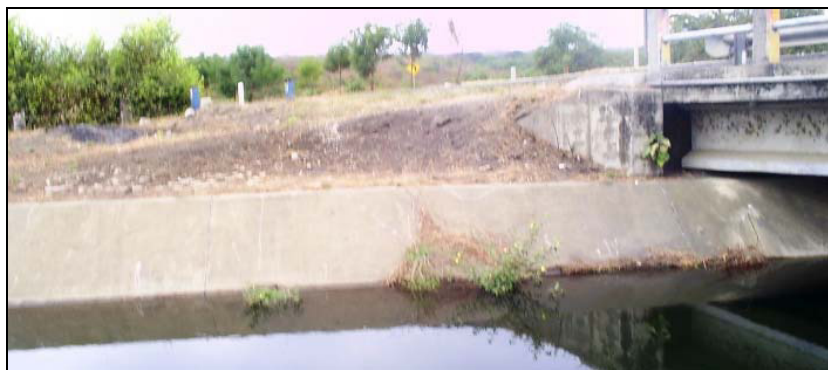
Aparentemente los estribos no presentan problemas, por existir una protección de Hormigón Armado que ha sido colocado en paredes. El acabado es liso, por lo que facilita el paso de los caudales.

Figura 3.3.6 Vista Parcial Margen y Estribo, Sección Antigua

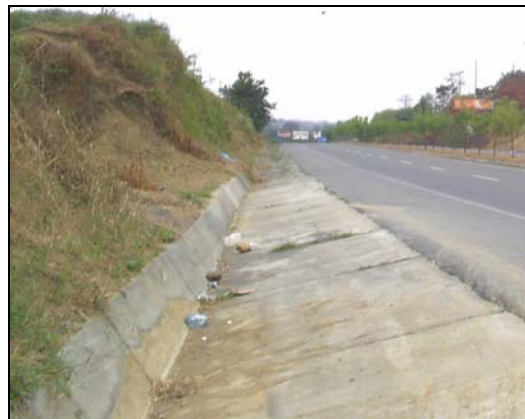
En el tramo de la vía recientemente construido, aún no se visualizan problemas, las cunetas no presentan daños en su estructura.

Figura 3.4.1 Vista parcial de cuneta, Vía Guayaquil – Progreso,

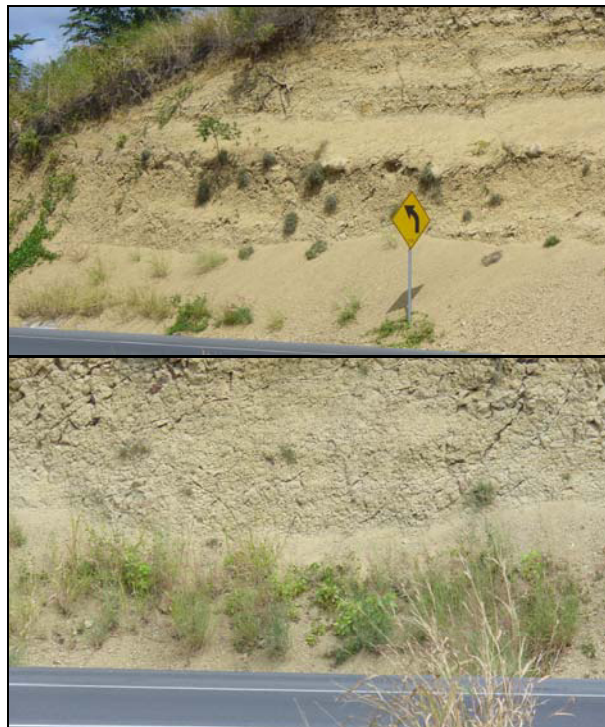
En el *Talud No. 5*, el proceso de erosión y la inestabilidad del material del talud es tan evidente, que cubre totalmente una sección de la cuneta que se encuentra en el pie del talud, con presencia de vegetación que ha crecido en los suelos acumulados, como se observa en la Figura 3.4.2.

Figura 3.4.2 Vista Parcial y Detalle Pie de Talud No. 5,

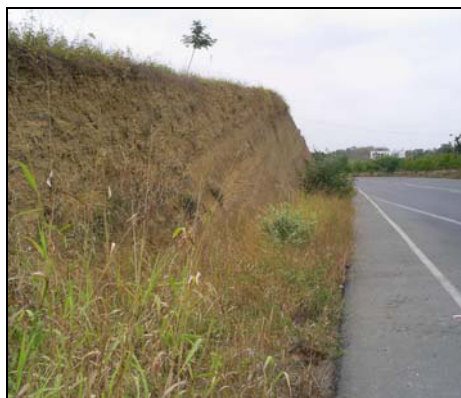
Una evidencia de falla en el drenaje de flujo superficial se presenta en el *Talud No. 7*, debido a la acumulación de material en la cuneta, el agua acumulada generó inclusive el crecimiento de vegetación en pleno canal.

Figura 3.4.4 Taponamiento de cuneta, Talud No. 7

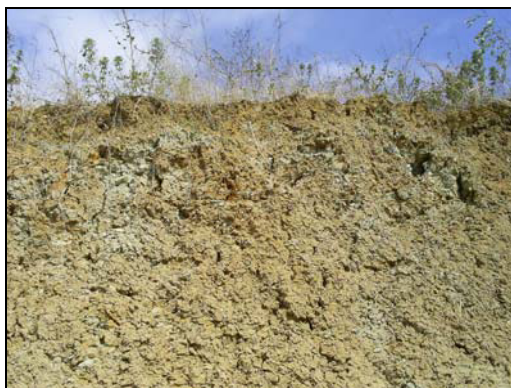
Es indudable que una de las causas principales de la erosión es la pérdida de humedad que experimentan los taludes constituidos por lutitas y limolitas, los cuales presentan erosión en forma progresiva; al comienzo se tienen pequeñas grietas, a continuación grietas entre conectadas similares a sartenejas y finalmente, la caída al principio de pequeños volúmenes y luego de volúmenes más grandes que se aproximan a la tonelada de peso. En casos excepcionales se han encontrado volúmenes superiores a la tonelada que han tapado las cunetas del sistema de drenaje de la vía.

Figura 4.1.1 Efectos de pérdida de Humedad que disponen al talud para su erosión. Talud No.9 (Progreso),
