ESCUELA SUPERIOR POLITÉCNICA DEL LITORAL

“Proyecto Reparación Mayor en Caldero de la Central
Termoeléctrica Trinitaria-Celec Ep”

TESIS DE GRADO

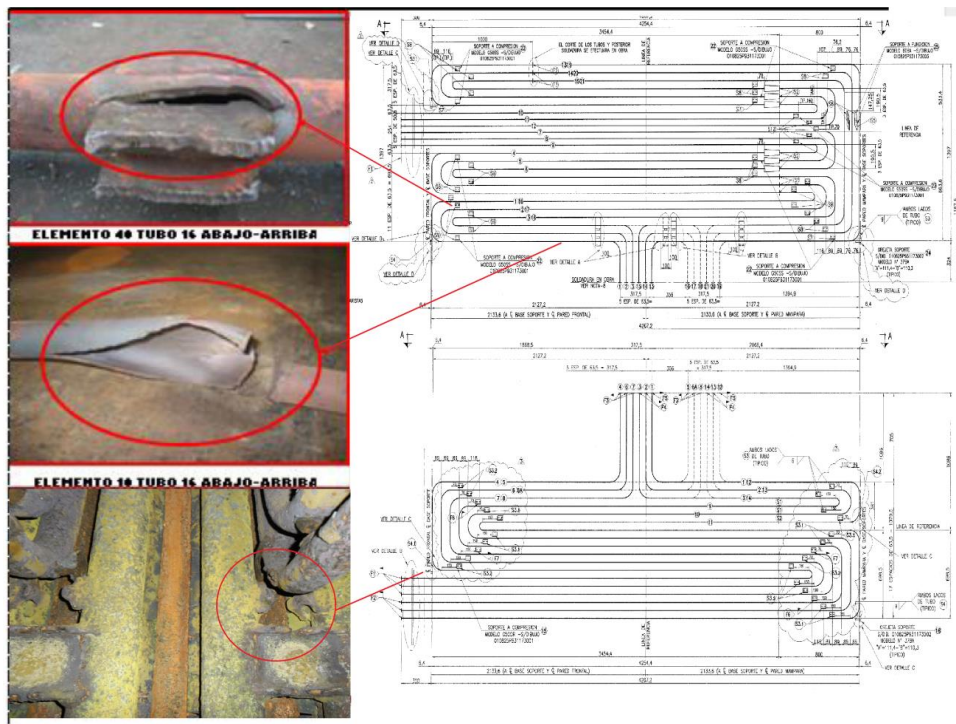
FIGURA 3.1 FALLAS ENCONTRADAS EN EL SOBRECALENTADOR

De acuerdo a los análisis metalográficos realizados la falla es característica de fatiga térmica, acelerada por un sobrecalentamiento localizado.

Después de haber realizado las actividades antes mencionadas las fallas se continuaron presentándose en los elementos del sobrecalentado en la zona del banco de salida, lo más relevante fue que algunas de estas fallas se presentaron en los elementos que ya habían sido sustituidos en los mantenimientos anteriores. Por lo que con el apoyo de ENTALPIA S.A. y ELECTROGUAYAS S.A. se determinó que la falla se presenta por un sobrecalentamiento en la zona del banco de salida, además de considerar la carga cíclica a la cual están sometidos los elementos del generador de vapor por

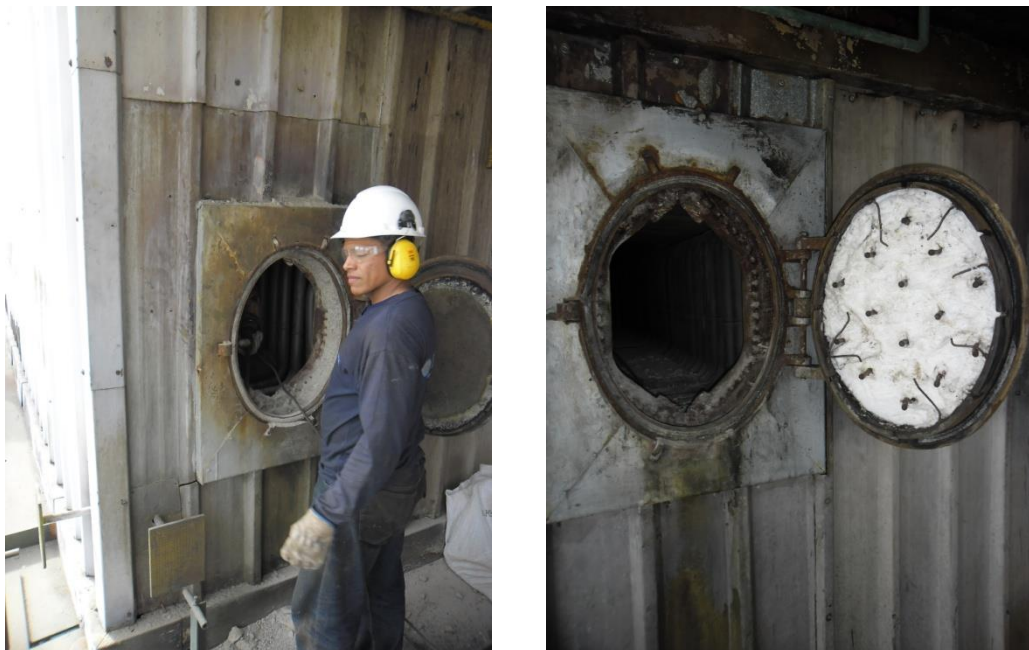
fuga que puede ser de aire o gases, la cual se tiene que corregir ya que de hacer caso omiso el problema puede agravarse hasta un punto en donde se haga necesario sacar la unidad para corregir la fuga. En algunos casos la fuga se debe al desgaste de la empaquetadura (solo en puertas de ingreso, que no sellen con cemento refractario), caso contrario se tiene una pérdida de hermeticidad entre elementos de pared que será necesario corregir de forma inmediata, relleno con cemento refractario la fuga y su contorno. Como se observa en la figura se muestran fugas en el contorno del manhole, las mismas que se reparó cambiando el refractario en el sello de ingreso, como en la tapa del mismo.

**FIGURA 5.4 DEMOLICIÓN Y REPARACIÓN DE REFRACTARIO EN
MANHOLE DE INGRESO AL CALDERO.**

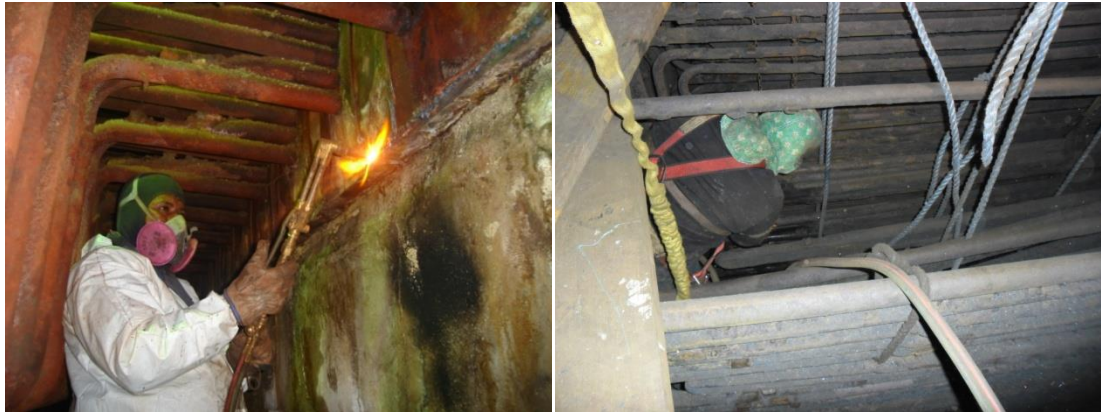
FIGURA 5.8 CORTE DE TUBERÍA CON PROCESO OXIACETILÉNICO.

Una vez que se han retirado los peines y candados de los elementos se procede al corte y desmontaje de las secciones, esto se realiza con la ayuda de tecles, malacate, tirfor y eslingas. Como en el área van a trabajar grupos de 4 técnicos (2 montadores y 2 ayudantes), el sobrecalentador se desmontarán en dos secciones banco de entrada y de salida, se comenzará con el desmontaje del banco de entrada desde los extremos hacia el centro. El Proceso de corte de los elementos del sobrecalentador banco de entrada se realiza soportando los tubos de las secciones, se debe pasar una eslinga entre secciones y colocarla por alrededor de al menos 3 secciones de tubería, ya que al cortar las placas candado y los peines en la cámara muerta, se puede provocar que el peso del elemento rompa la cadena de los tecles, por lo que es necesario cargar a todo el grupo de secciones durante el tiempo en que se sustituyan por las nuevas secciones.

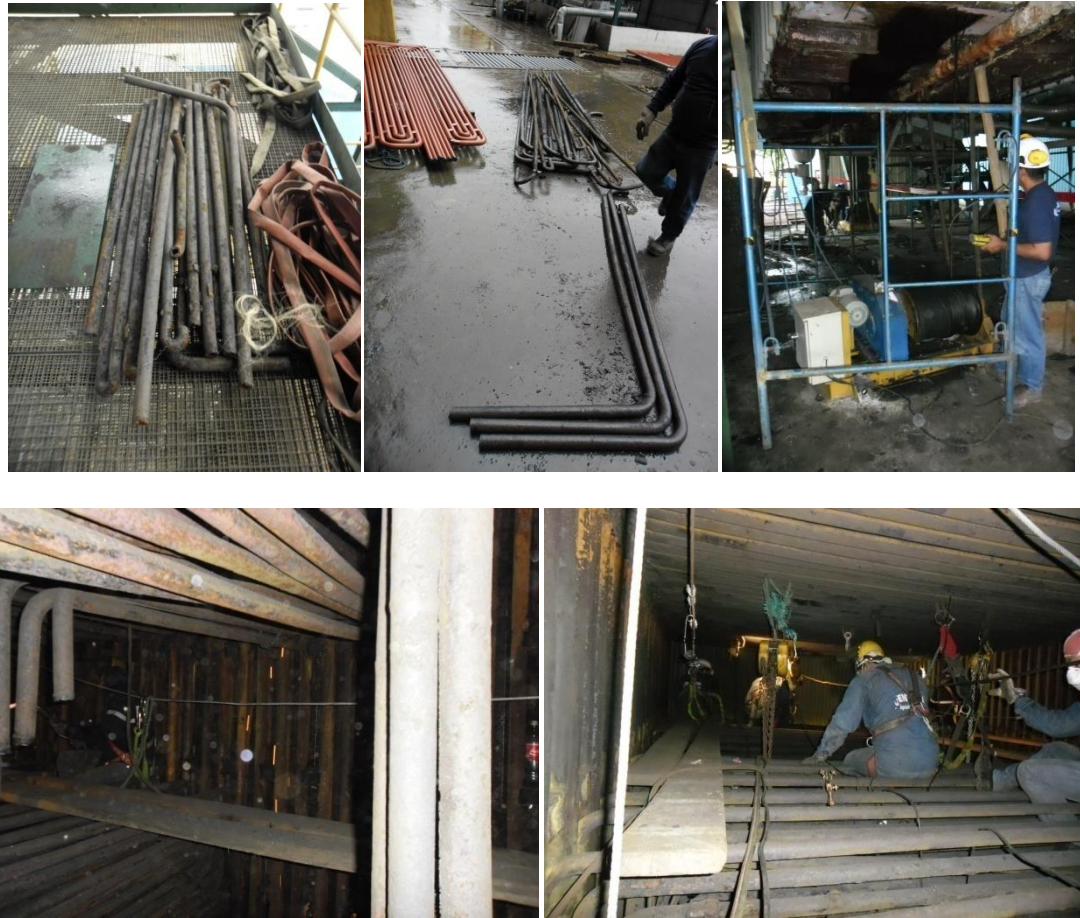
FIGURA 5.10 DESMONTAJE DE SECCIONES DE SOBRECALENTADOR.

Una vez realizado el corte de la tubería en secciones, la misma es deslizada muy cuidadosamente con la ayuda del malacate por el interior del hogar en el caldero y ubicada en el cenicero. Posteriormente es retirada del sitio e ingresada al almacén de residuos industriales. Se continúan las actividades en los bancos del sobrecalentador, mientras una parte del personal baja la tubería ya cortada, otra parte del personal se queda en sitio preparando la tubería para la aplicación de la soldadura, esto es realizando la limpieza y biselado de las secciones del tubo que se encuentra en la cámara muerta, para formar la junta con la nueva sección que será montada posteriormente.

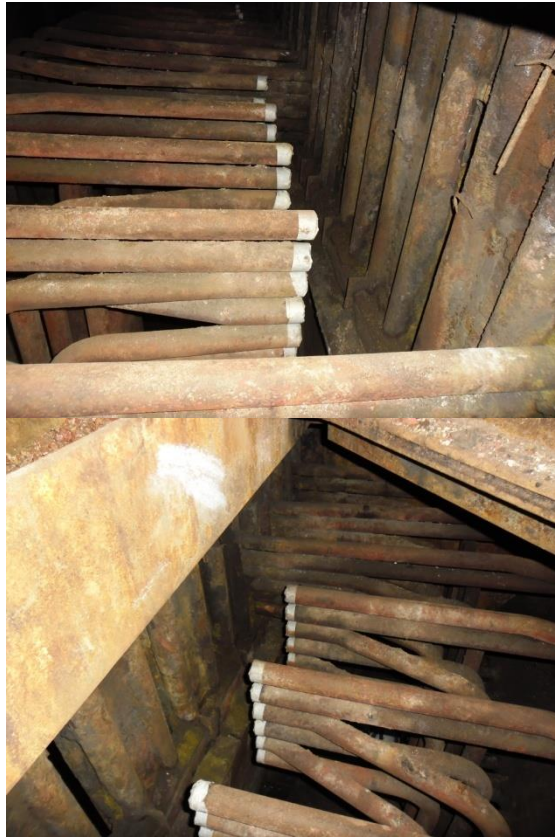
FIGURA 5.11 BISELADO DE TUBERÍA.

Una vez realizado el bisel y la limpieza de la tubería, los elementos son cubiertos con cinta de papel adherible comúnmente conocida de papel con el objeto de evitar que se puedan contaminar con residuos de la caldera o por el paso del personal, pero lo más importante, para evitar que se introduzcan objetos extraños en la tubería, esta actividad no se realizaba en el pasado, sin embargo y como se observan en las ilustraciones de mecanismos de falla por control de calidad, se observa que se pueden insertar objetos sólidos y que queden atrapados en los tubos, estos objetos dependiendo del lugar donde se alojen pueden causar daños tales como fallas de elementos por taponamiento y falta de refrigeración, pueden incrustarse en los filtros-mallas de las válvulas de vapor principal de turbina. Se ha llegado a encontrar desde tornillos de 12 mm. provenientes de los separadores ciclónicos del domo superior, laminillas de los propios separadores, varillas de soldaduras, etc.

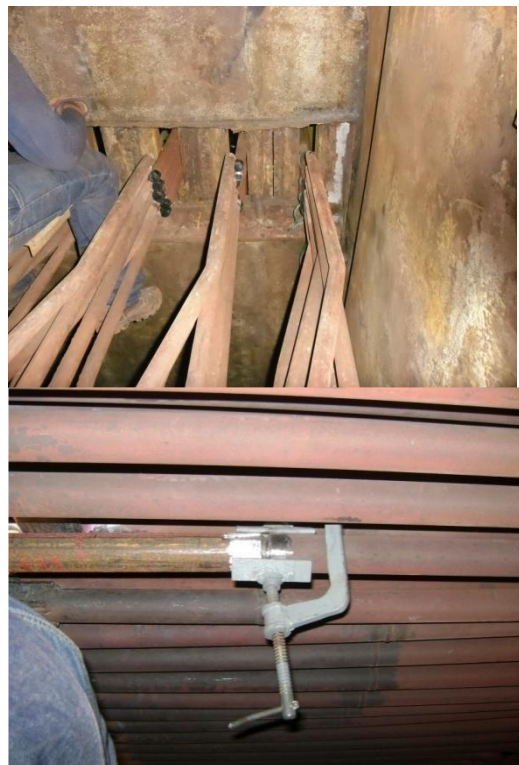
FIGURAS 5.16 JUNTAS ENTRE SECCIONES DE SOBRECALENTADOR Y COLECTOR.

Cuando se tienen los tubos a soldar preparados, se colocan los tubos en el lugar en donde van a ser unidos, en esta actividad interactúan tanto el tubero como soldador, ya que la tarea es alinear el elemento a unir. El objeto de alinear los elementos a soldar es dirigir lo más exacto posible los diámetros de la tubería con el fin de evitar fallas como la falta de fusión además de cumplir con la norma con respecto a la desviación permitida para los elementos, que en este caso será solo del 5% del diámetro del elemento.

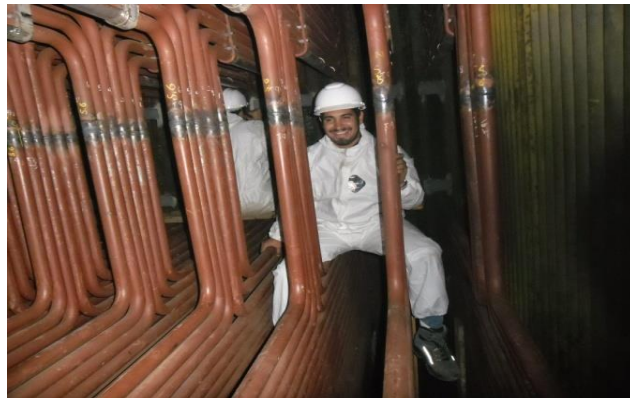
FIGURA 5.20. INSPECCIÓN DE JUNTAS SOLDADAS

dependiendo de la irregularidad reportada se puede realizar limpieza superficial, desbaste de material de aporte para sacar defectos o incluso la necesidad de retirar toda la soldadura y volver a aplicar el procedimiento.
